**XVII COBREAP – CONGRESSO BRASILEIRO DE ENGENHARIA DE
AVALIAÇÕES E PERÍCIAS – IBAPE/SC - 2013**

NATUREZA DO TRABALHO: PERÍCIA

RUÍNA DO ED. LIBERDADE - CINELÂNDIA

Análise por meio de perícia indireta, por pesquisas e estudos, da causa do desabamento do Edifício Liberdade, na Cinelândia.

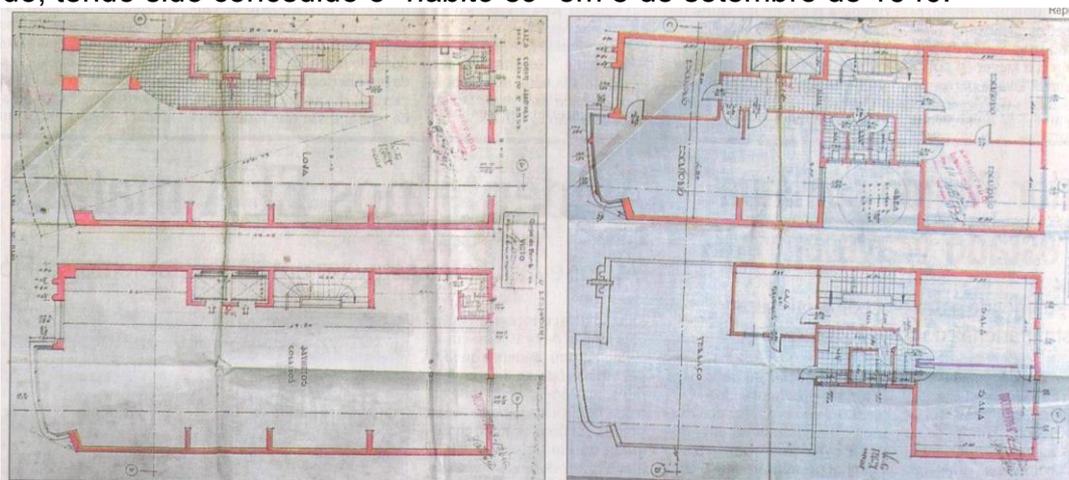
O último projeto foi aprovado com subsolo e 18 pavimentos e assim foi construído, tendo sido concedido o “*habite-se*” em 5 de setembro de 1940.

Plantas baixas da edificação

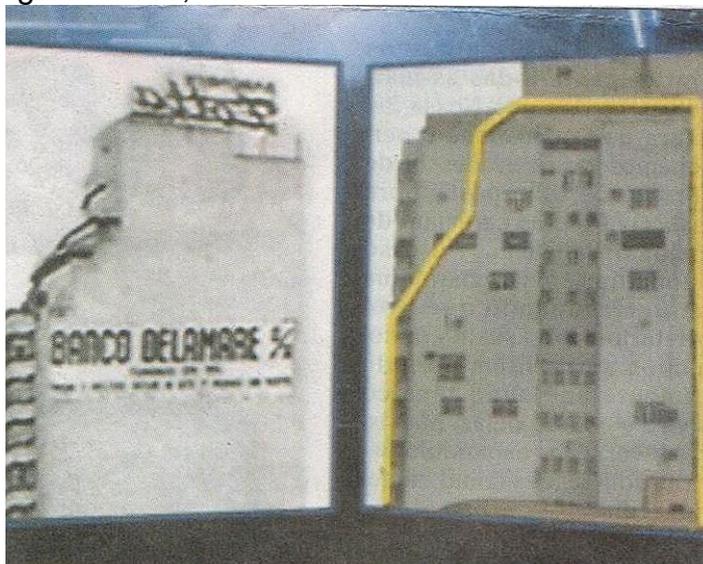
Os 3 últimos pavimentos avançaram até a fachada do imóvel em 1950 e foram devidamente regularizados, tal como mostram os desenhos a seguir.

Vista do topo da edificação onde foram realizados acréscimos.

Esta ampliação ocorreu há décadas e foi aprovada pelos órgãos competentes em 1950. Jamais provocou na estrutura falhas ou indícios de mau funcionamento.

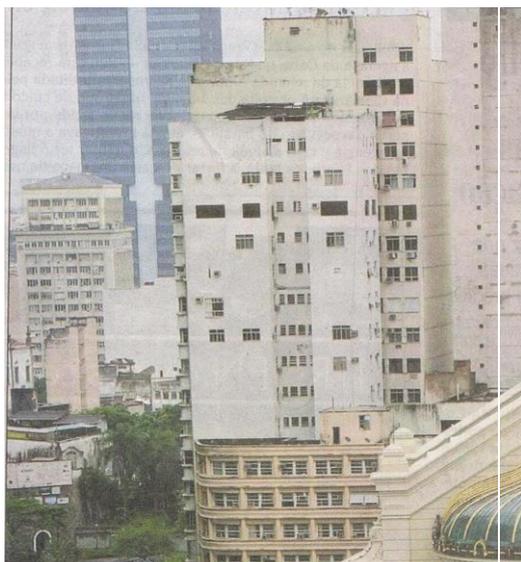
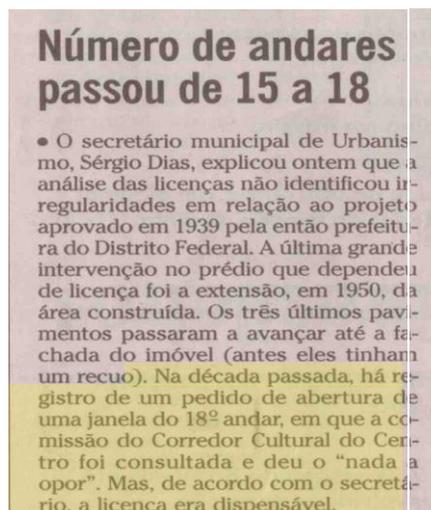
Este é outro ponto a ser desprezado, pois a supressão de alvenaria num paramento externo do prédio, que seguramente não era edificado em alvenaria estrutural, ao invés de enfraquecê-lo promove um alívio de cargas, como, aliás, o laudo do Instituto Carlos Éboli evidencia. O ponto falho descrito no item E.19 do laudo policial é a informação errônea fornecida:

Abertura de janelas na empena lateral.

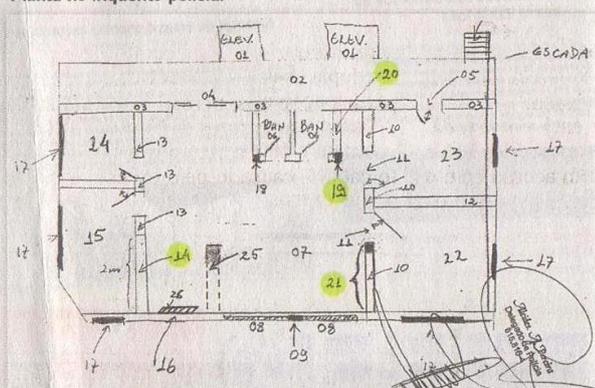
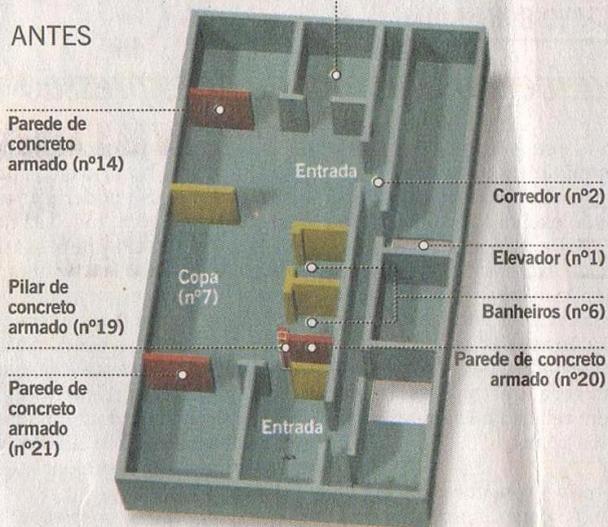
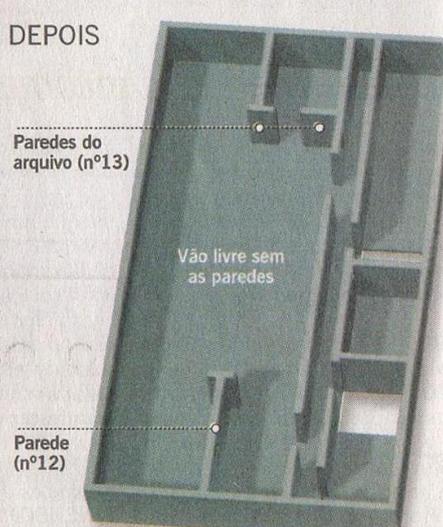
9º ANDAR

Nos depoimentos dos operários da obra, realmente as paredes em concreto do 9º andar foram removidas, tal como croqui a seguir publicado no jornal “O Globo” em 03 de abril de 2012

Depoimentos de operários da obra no 9º andar do Edifício Liberdade trazem à tona que paredes de concreto armado e pelos menos um pilar foram derrubados durante a obra. Segundo eles, com base na planta desenhada no inquérito policial, foram derrubadas sete paredes, sendo três delas com concreto armado

- Paredes derrubadas de concreto armado
- Paredes derrubadas de alvenaria

No piso do 9º andar nasceram pilares sobre viga de transição de modo a permitir a existência do prisma. Este prisma no início da década de 50 foi fechado.

A TO, tal como relatado por seu presidente, replicou o projeto do 3º pavimento no 9º sem pesquisar se haviam peças estruturais que impedissem a demolição de tudo que havia internamente no 9º andar, da mesma forma como foi feito no 3º andar.

Ao assim proceder, os pilares de transição em sua base foram seccionados e suprimidos deixando os andares acima do 9º andar sem sustentação parcial, o que provocou a ruína progressiva da edificação.

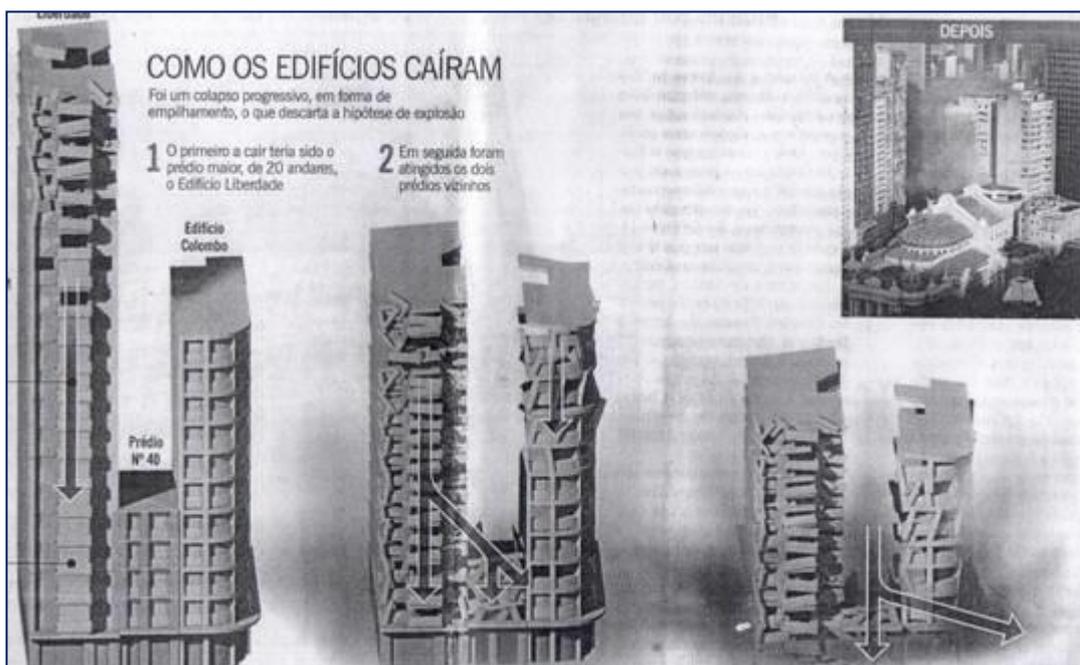
Croqui esquemático do acidente

A partir de um acidente deste tipo, a carga oriunda dos pavimentos superiores (mais da metade do prédio) que atuavam sobre este pilar redistribuem-se sobrecarregando os pilares circunvizinhos que conseqüentemente entram em falência, a partir daí há uma sucessão de modificações de funcionamento quase que instantâneas que levam à ruína sucessiva e múltipla, levando o prédio a ruir.
