**XVII COBREAP – CONGRESSO BRASILEIRO DE ENGENHARIA DE  
AVALIAÇÕES E PERÍCIAS – IBAPE/SC - 2013**

**PERÍCIAS RELACIONADAS A INCÊNDIOS**

**Resumo**

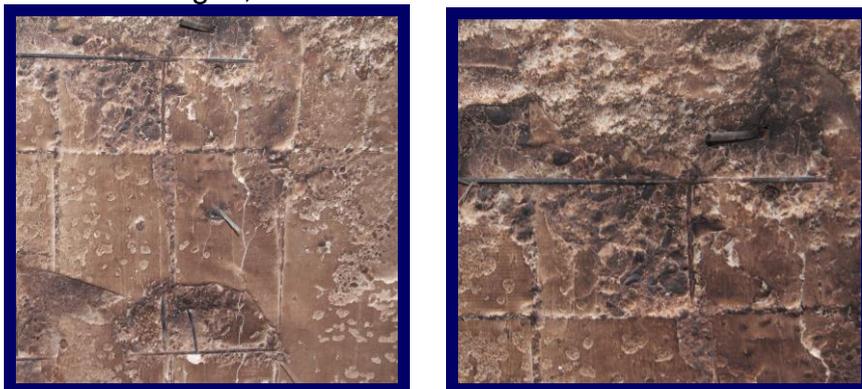
Com a porosidade do concreto não permitindo a liberação dos vapores criados, criam-se pequenas “bolsas de pressão”, que provocam um aumento da pressão interna no concreto, que tendem a “explodir”. A este fenômeno dá-se o nome de lascamento (“spalling”).

**Fotos – PONTOS COM LASCAMENTO (“spalling”)**

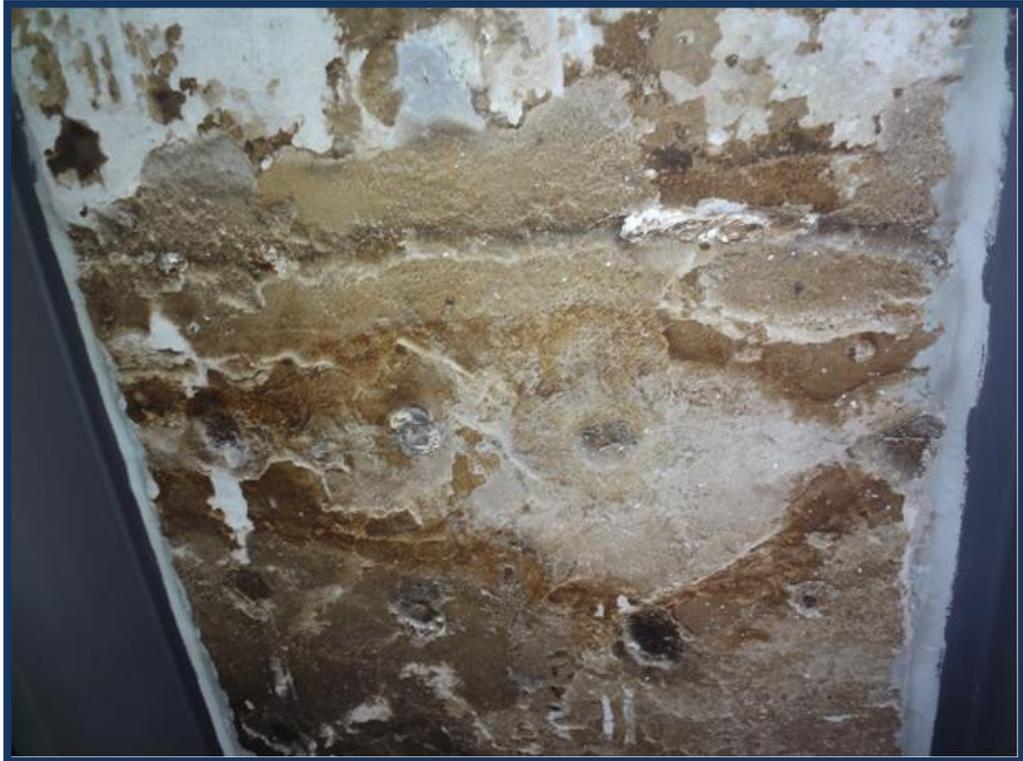
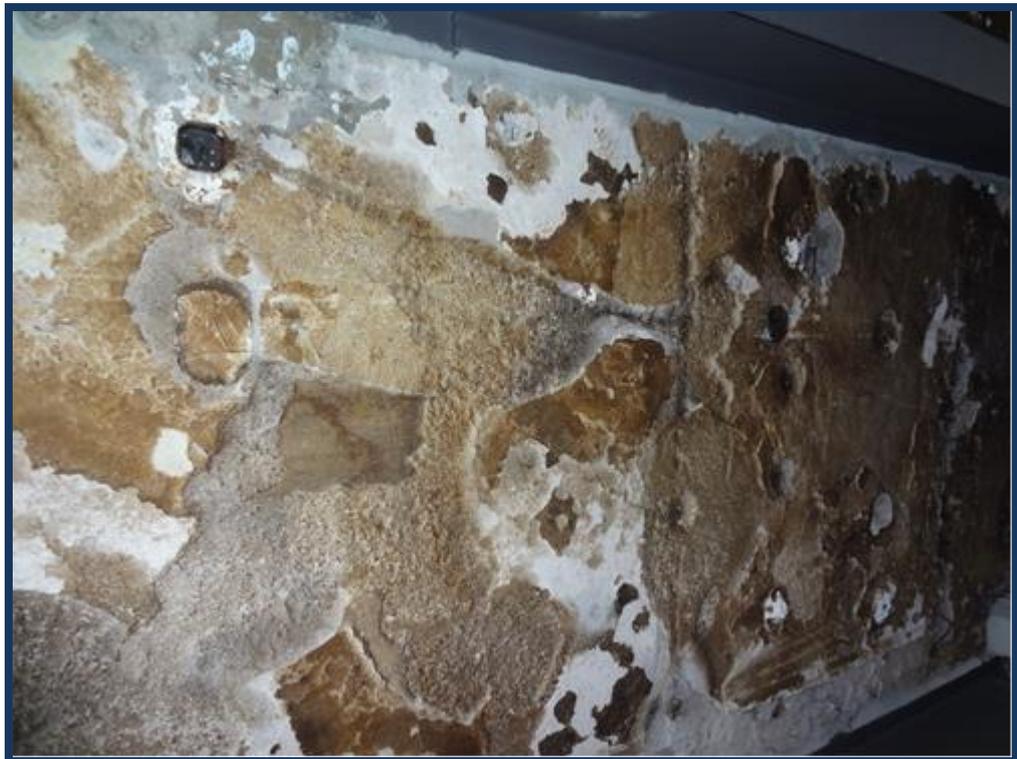
Quando isto se torna intenso e a duração do fogo é longa (algumas horas), isto pode provocar o desprendimento de camadas (normalmente as superficiais) do concreto, sem estilhaçamento de grande magnitude, mas ocorrem nos primeiros momentos de um incêndio, expondo as armaduras à ação direta do fogo (“sloughing”).

**Fotos - alguns dos locais onde houve aparente “sloughing”**

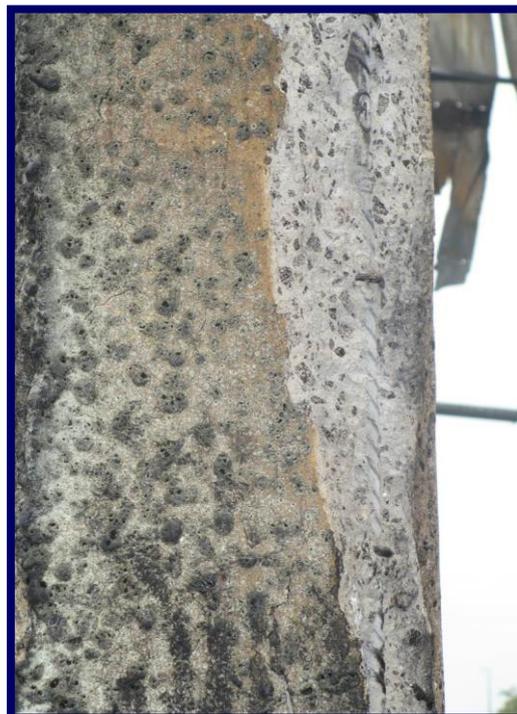
Este tipo de agregado, quando submetido a aumentos significativos de temperatura, provoca no concreto um fenômeno chamado de pipocamento (“pop out”), que nada mais é do que um “spalling” localizado, e ocorre quando a temperatura aproxima-se de 600°C. Isto é consequência do aquecimento dos agregados que chegam a ter aumento de volume de cerca de 1%.

**Foto - alguns dos locais onde houve aparente pipocamento (“pop outs”)**

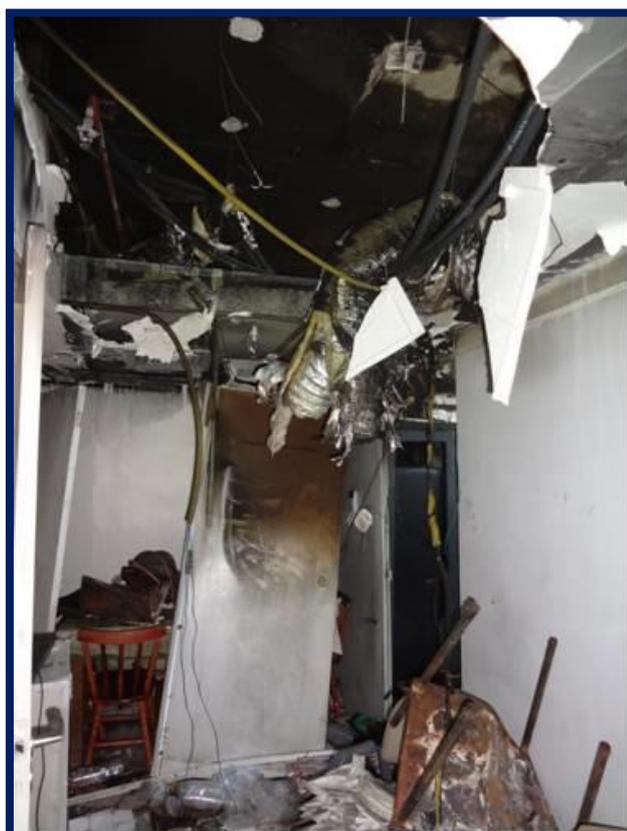
No depósito, o rebaixo em gesso estava totalmente danificado assim como o sistema de ar condicionado central. As esquadrias estavam danificadas e com vidros quebrados. Algumas paredes, principalmente a de divisa com a sala contígua apresentava fissuras capilares oriundas do gradiente térmico. A pintura estava danificada em diversos compartimentos e instalações necessitando de reparos. No teto do depósito havia um ponto com armadura aparente.

**Foto- Vista de parte da sala onde ocorreu o incêndio, instalações danificadas.**

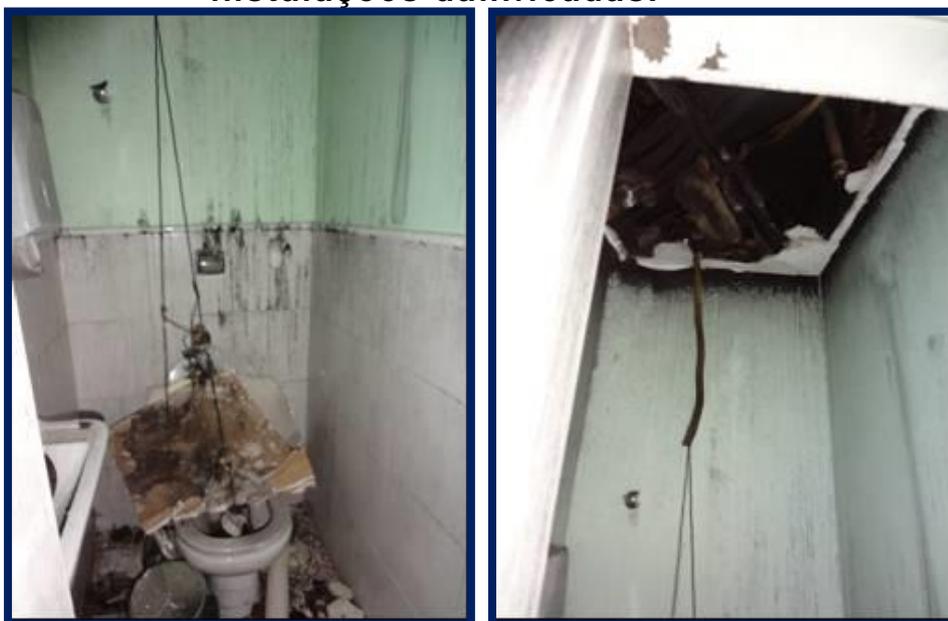
**Fotos – Banheiro, rebaixo em gesso do teto e instalações danificadas.**

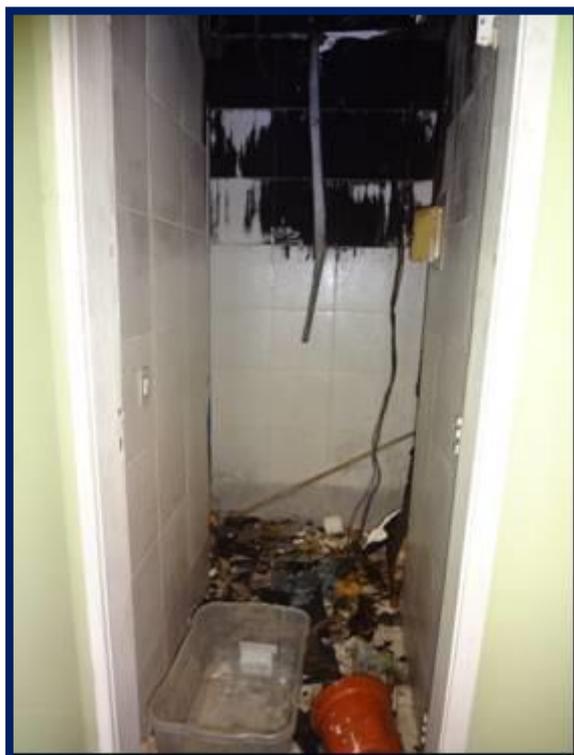
**Foto – Compartimento com sinais do incêndio.**

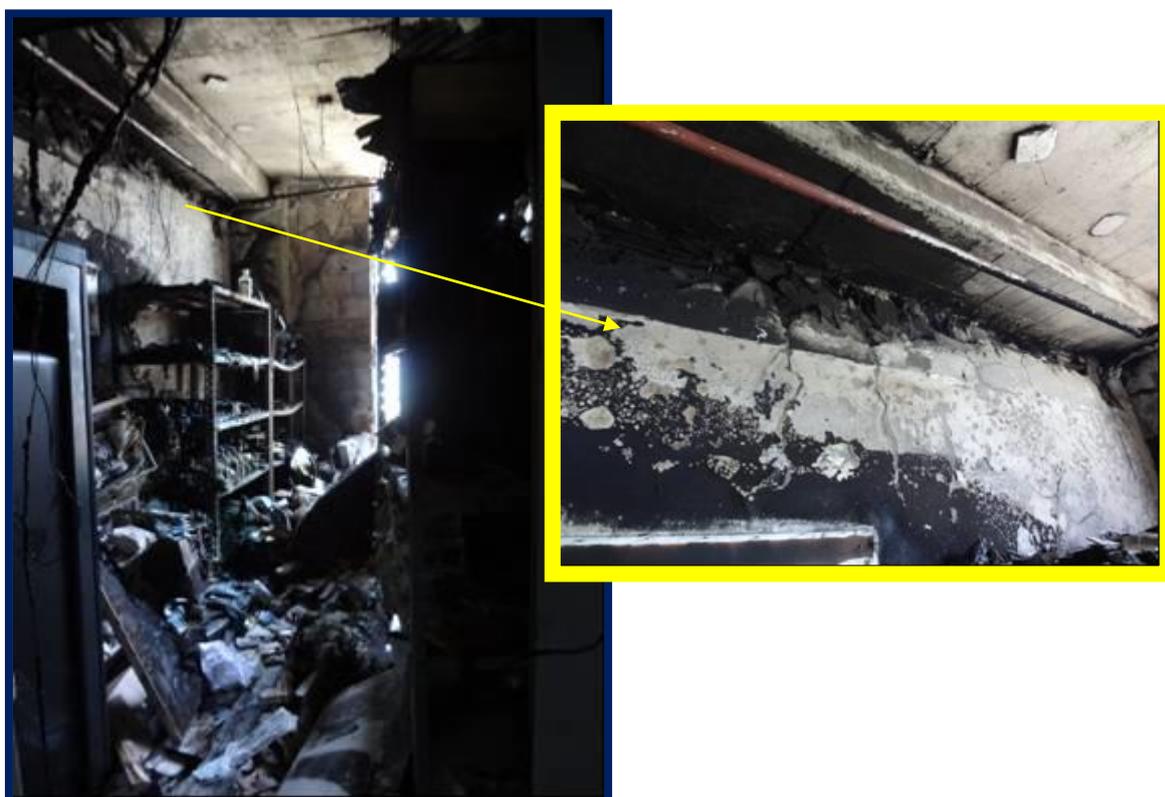
Na sala vizinha do lado interno verificou-se uma fissura inclinada, percorrendo toda a parede de divisa com a sala onde houve o incêndio.

**Fotos– Vista da parede de divisa entre as salas**

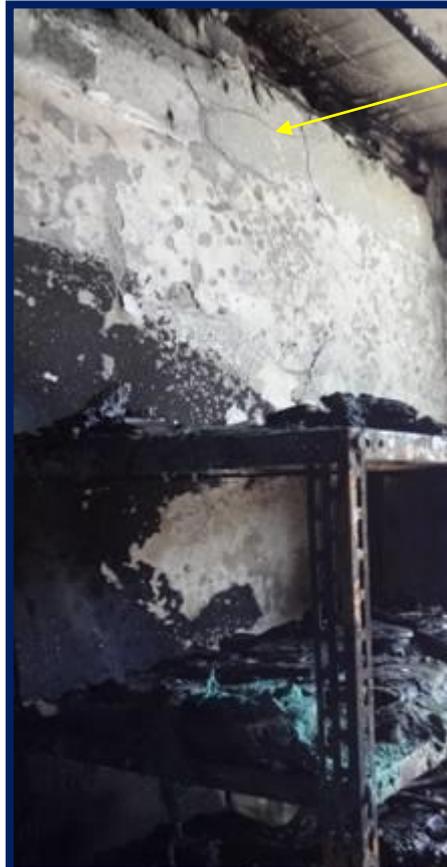
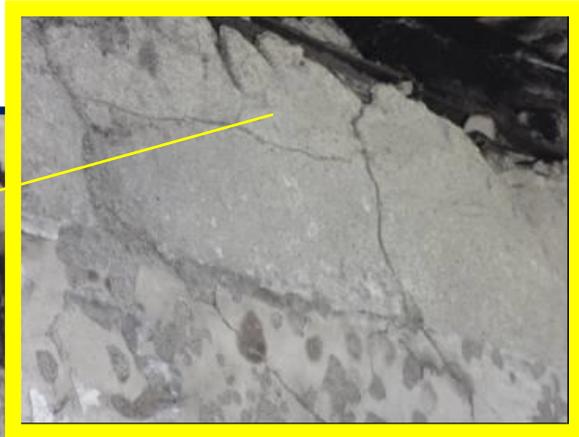
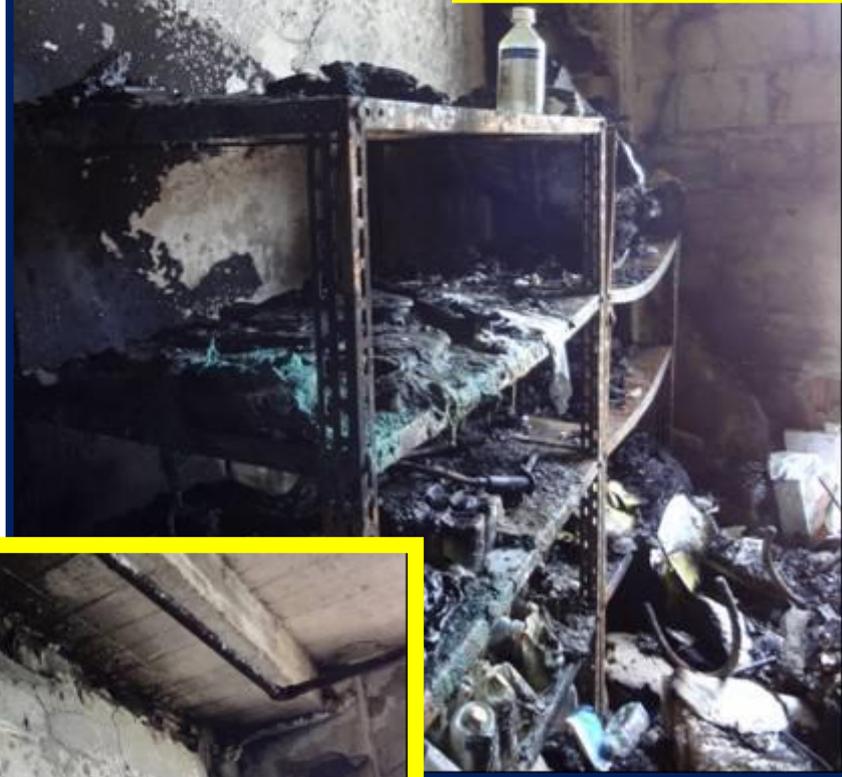
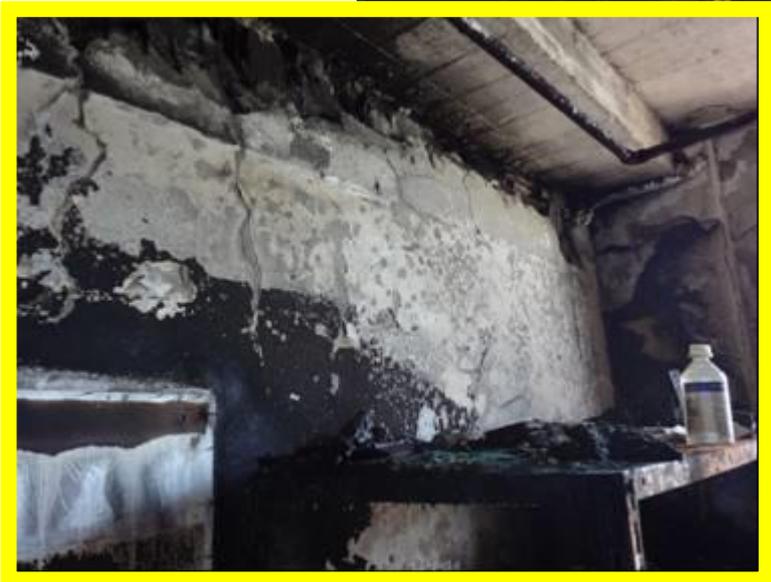
**Fotos- Vista da parede de divisa das salas, pelo lado interno da sala foco do incêndio. Fissuras na alvenaria e pintura totalmente danificada.**

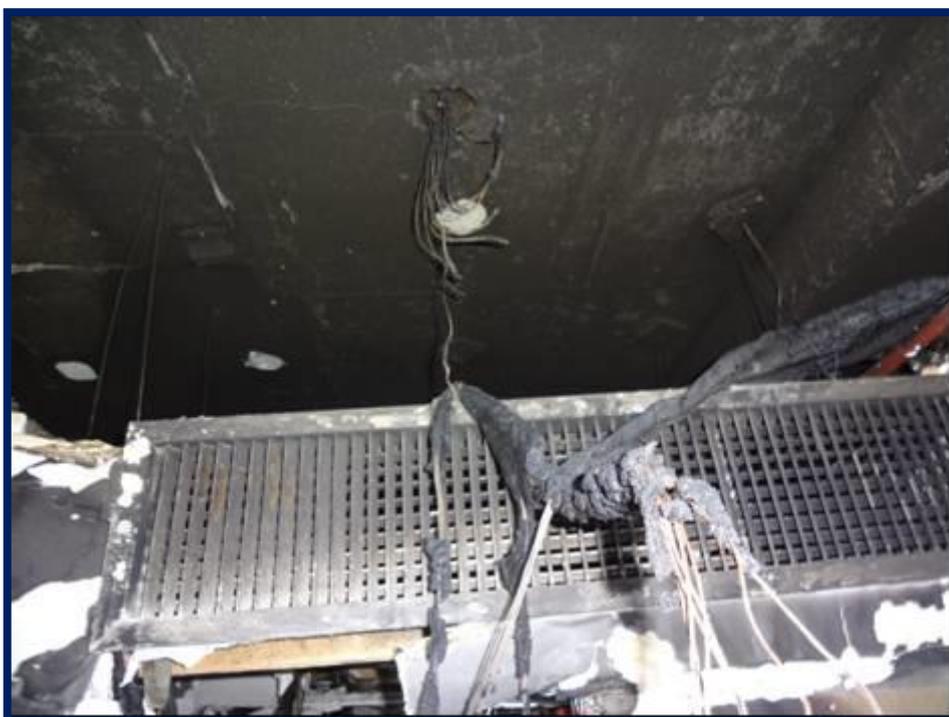
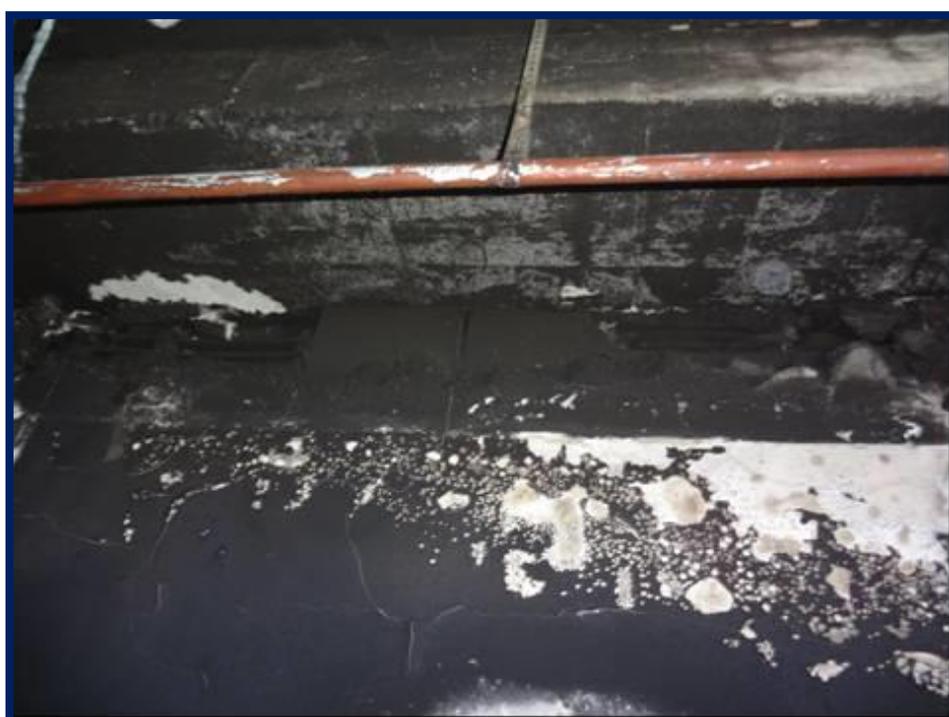
**Fotos– Teto da sala, rebaixo de gesso danificado e instalações afetadas.**

Os demais danos construtivos verificados se constituem de desprendimento de revestimento cerâmico e destruição parcial de forros nos tetos. A instalação elétrica, devido à variação de temperatura ocorrida, ficou danificada e necessitou ser integralmente revista e substituída.

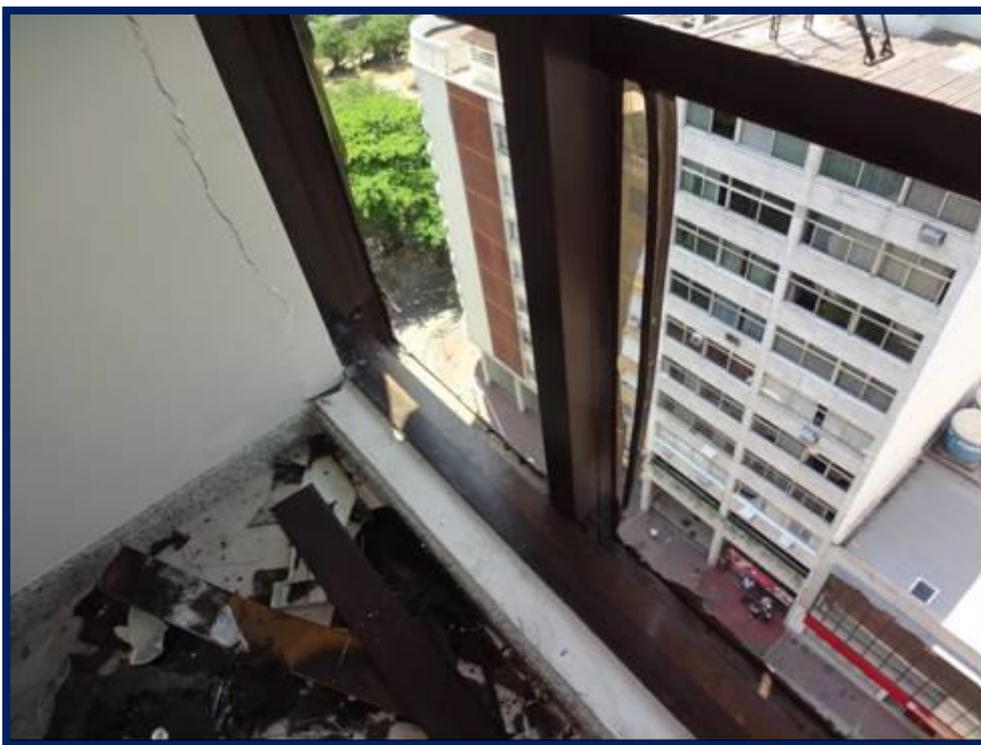
**Foto - Esquadria danificada e retorcida.**

A esquadria de fachada, em alumínio anodizado bronze, foi parcialmente atingida pelas labaredas e apresenta danos irreversíveis em alguns perfis, que deverão ser substituídos. Os vidros deste trecho da fachada, que apresentem trincas, também deverão ser substituídos. Deverá ser feita uma revisão de vedações e caixilharia em todo o trecho da fachada que sofreu incidência do fogo.

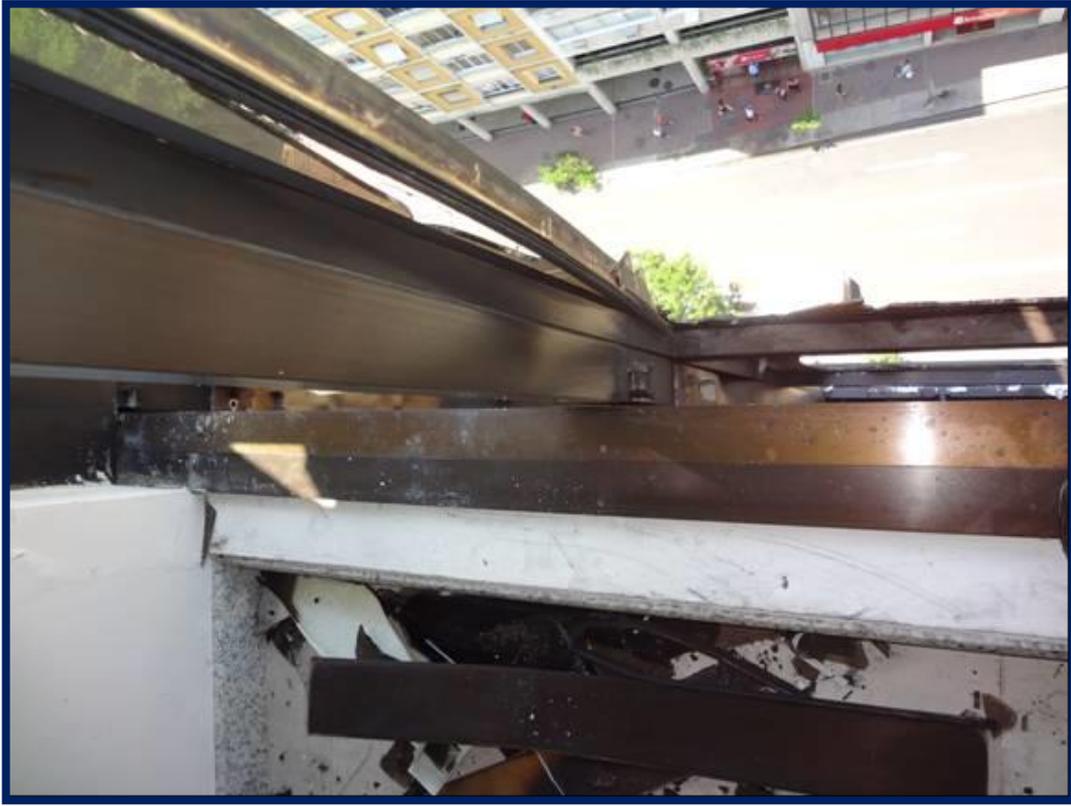
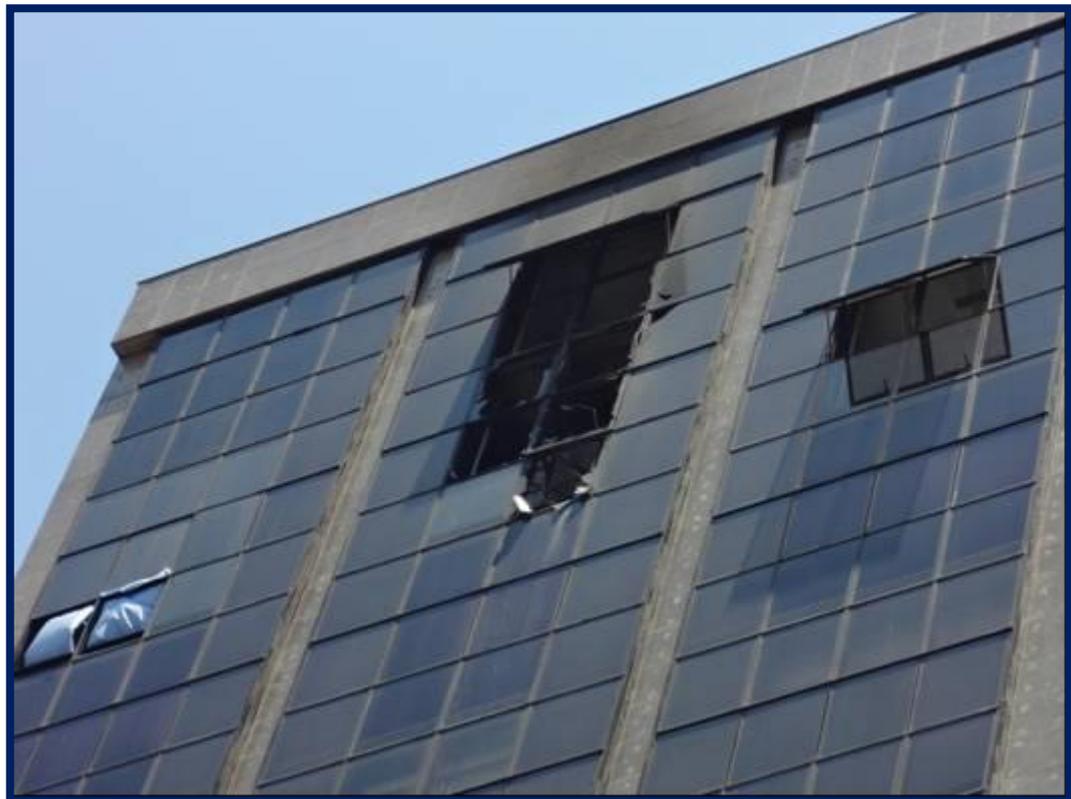
**Fotos- Esquadria danificada, com vidros quebrados. necessitando substituição de algumas peças.**

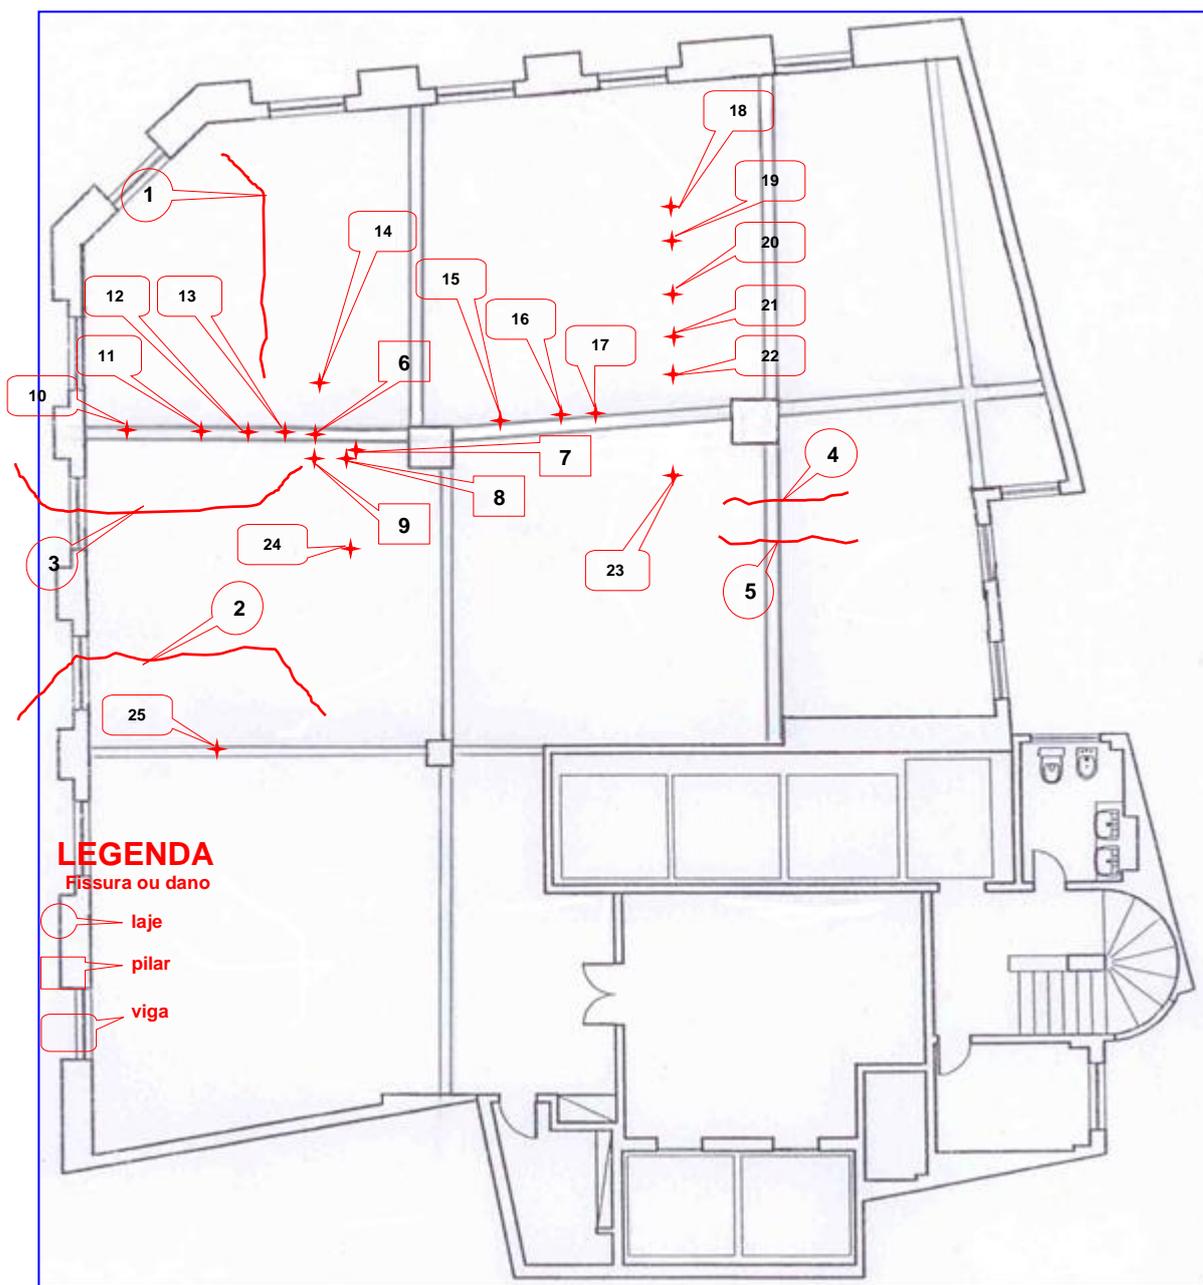
Croqui indicativo dos danos estruturais mais relevantes no 15º pavimento

Neste caso específico, pelas informações obtidas nas notícias veiculadas sobre o assunto, o tempo de incêndio foi de algumas horas. Assim, a estrutura em questão – teto do 15º pavimento, que serve de piso ao 16º, esteve submetida a temperaturas de até 1.000º C. Isto explica a coloração avermelhada do concreto, que pode ter sofrido redução sensível de resistência.

Como o concreto, no presente caso, é antigo, o teor de umidade é mais baixo, não tendo sido observados muitos locais onde tenha ocorrido lascamento (“spalling”), porém existem alguns pontos onde o fenômeno parece ter acontecido.

reforço estrutural por meio de estrutura metálica de sustentação da laje de teto, na região efetivamente atingida por altas temperaturas. Além de se reforçarem todas as lajes com uma sobrecapa de ferragem e concreto, executou-se uma malha de vigas metálicas de grande porte, em todo o pavimento.

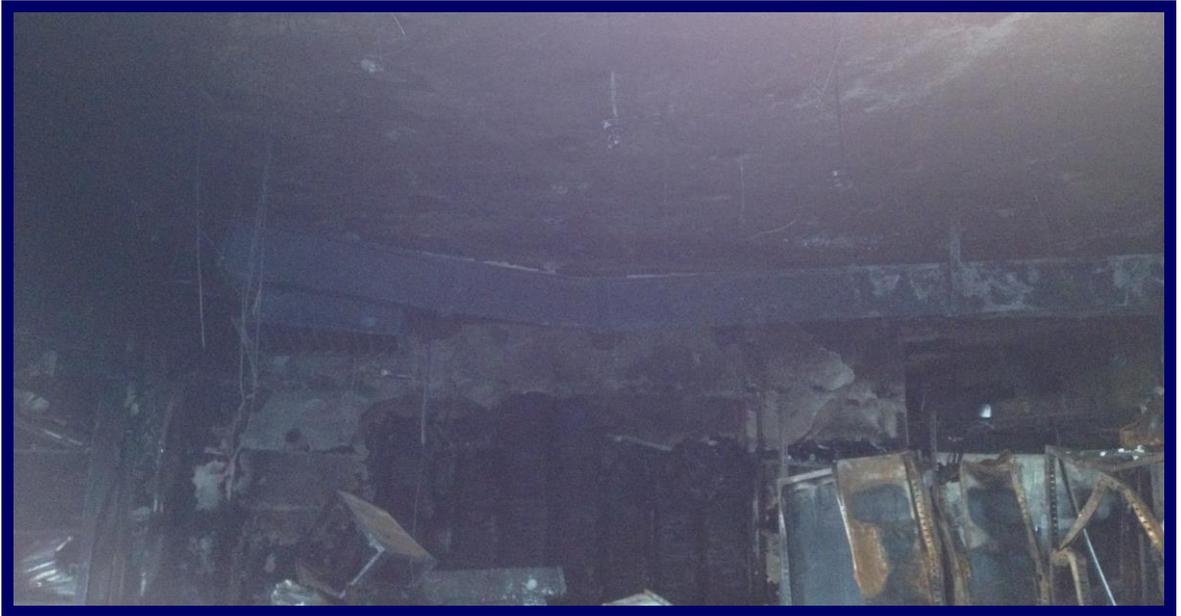
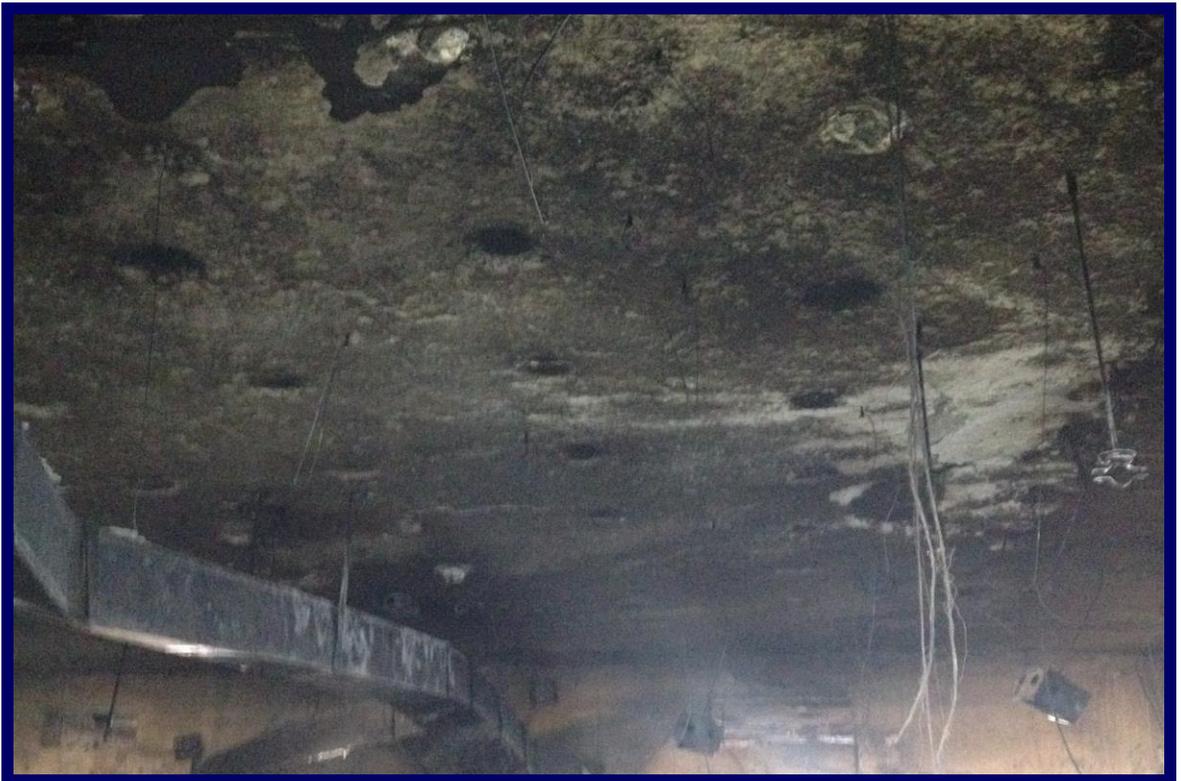
**Fotos - Pavimento após o incêndio**

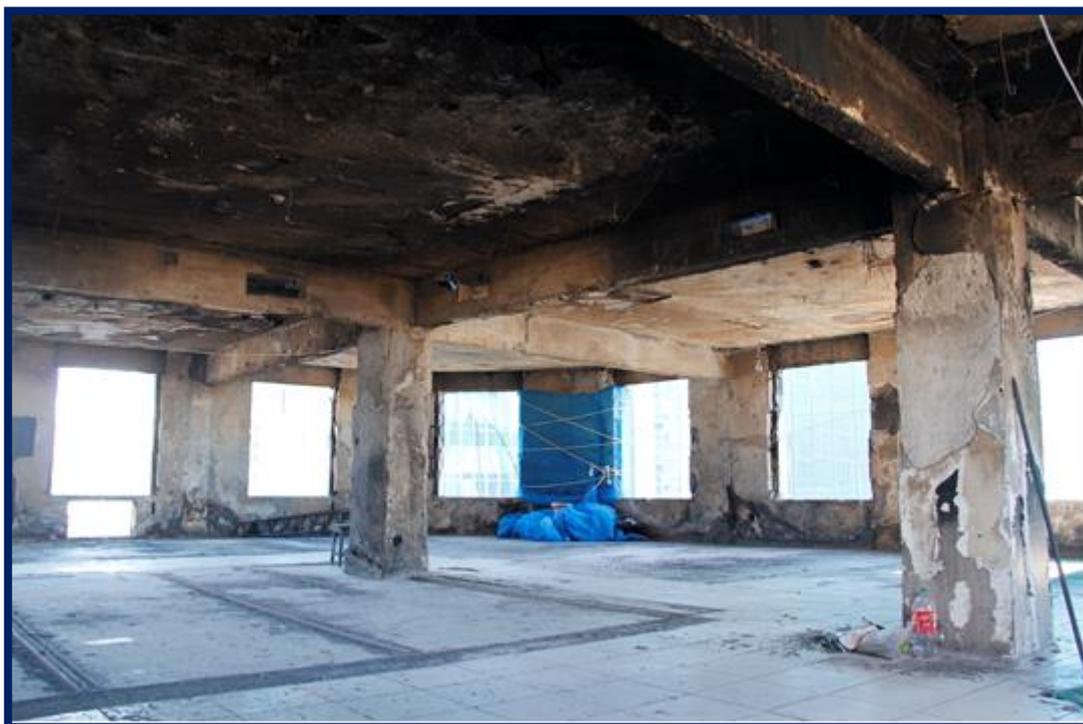
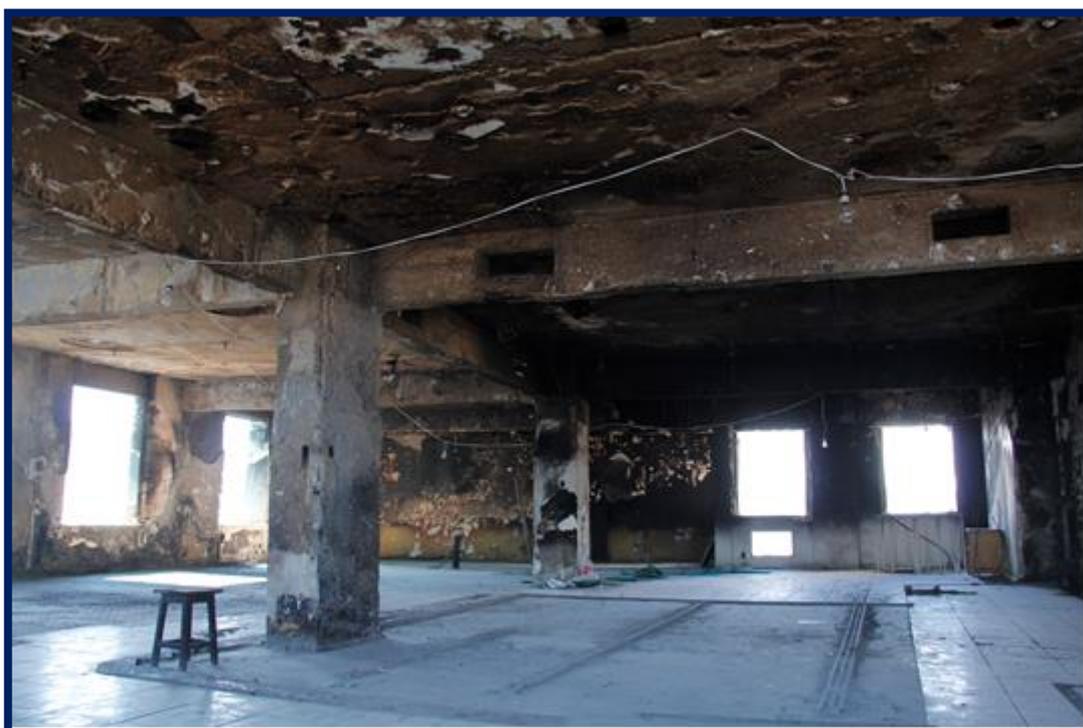
**Fotos 15º pavimento – Cerca de 30 dias após o incêndio**

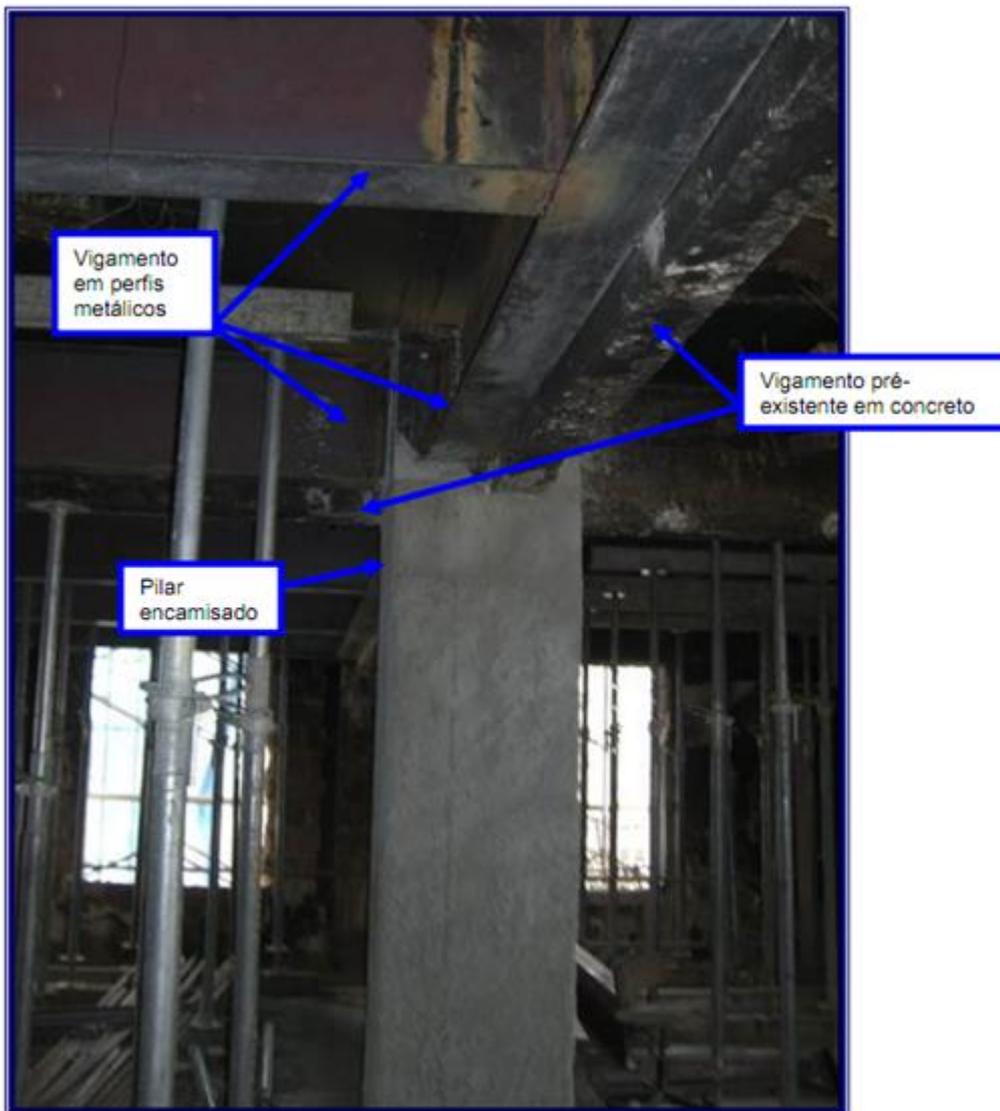
**Foto: Pilar encamisado e vigamento de reforço**

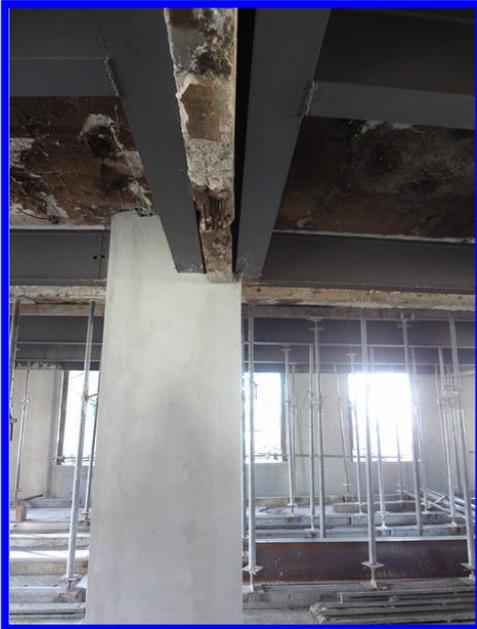
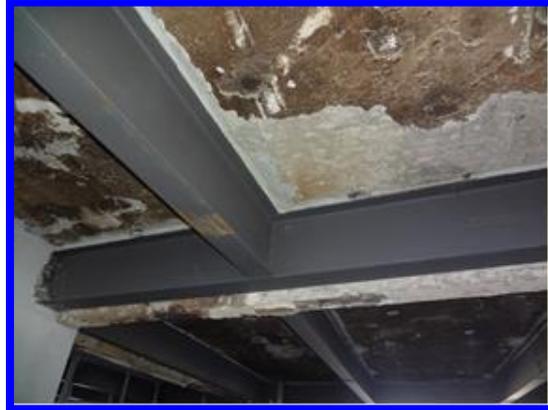
Fotos: Reforço nas peças estruturais

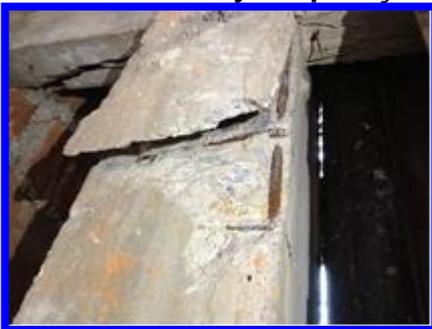
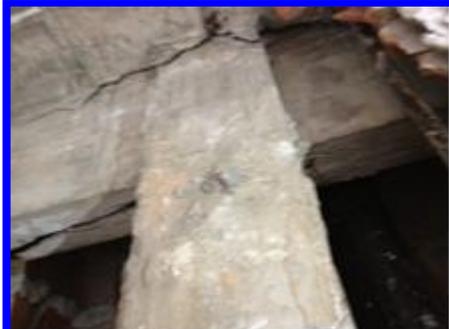
Em função do aumento de temperatura por período razoável, a laje imediatamente acima do incêndio sofreu dilatação no sentido horizontal, escorando-se no conjunto de grande inércia (escada/elevadores, “empurrando os pilares da fachada frontal provocando uma ruptura parcial na ligação viga X pilar em diversos pilares de fachada, que para serem restaurados passaram por procedimento de justaposição de fibras de carbono.

Fotos: Ruptura parcial de ligação

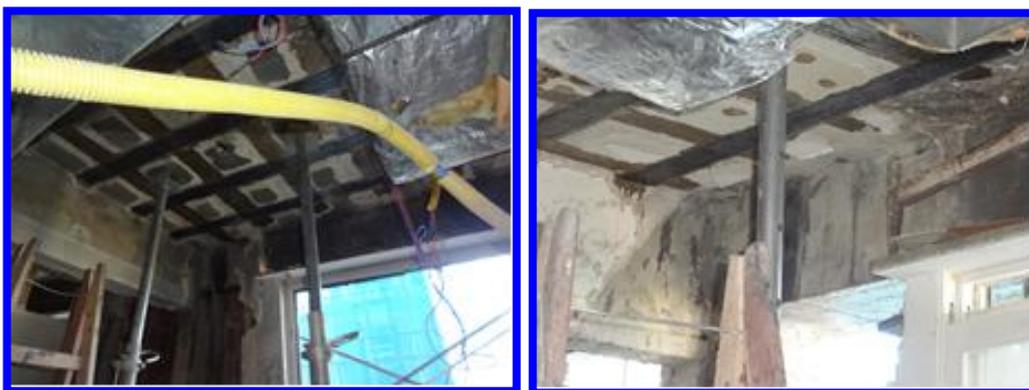
**Foto: Procedimento de justaposição por fibras de carbono**

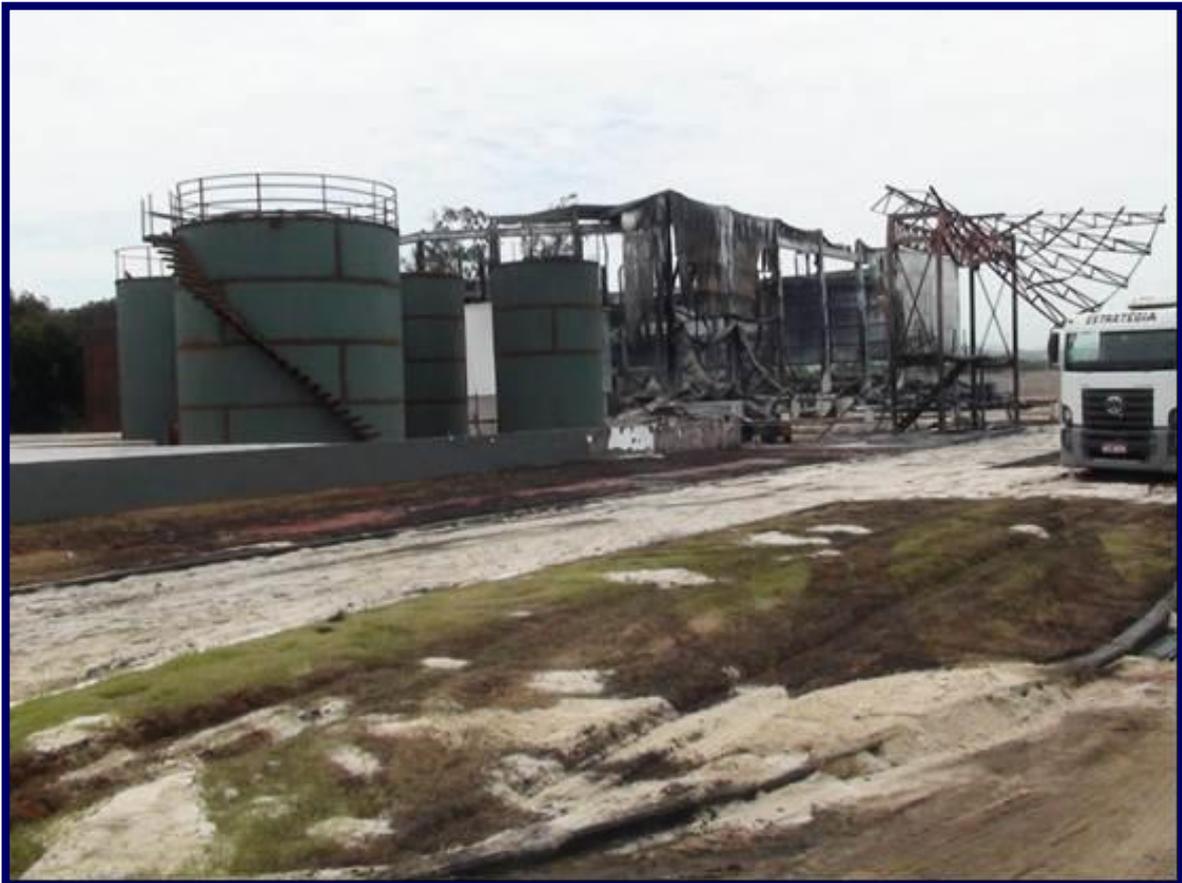
**Foto – Vista do depósito, tanques verticais e terreno após o incêndio.**

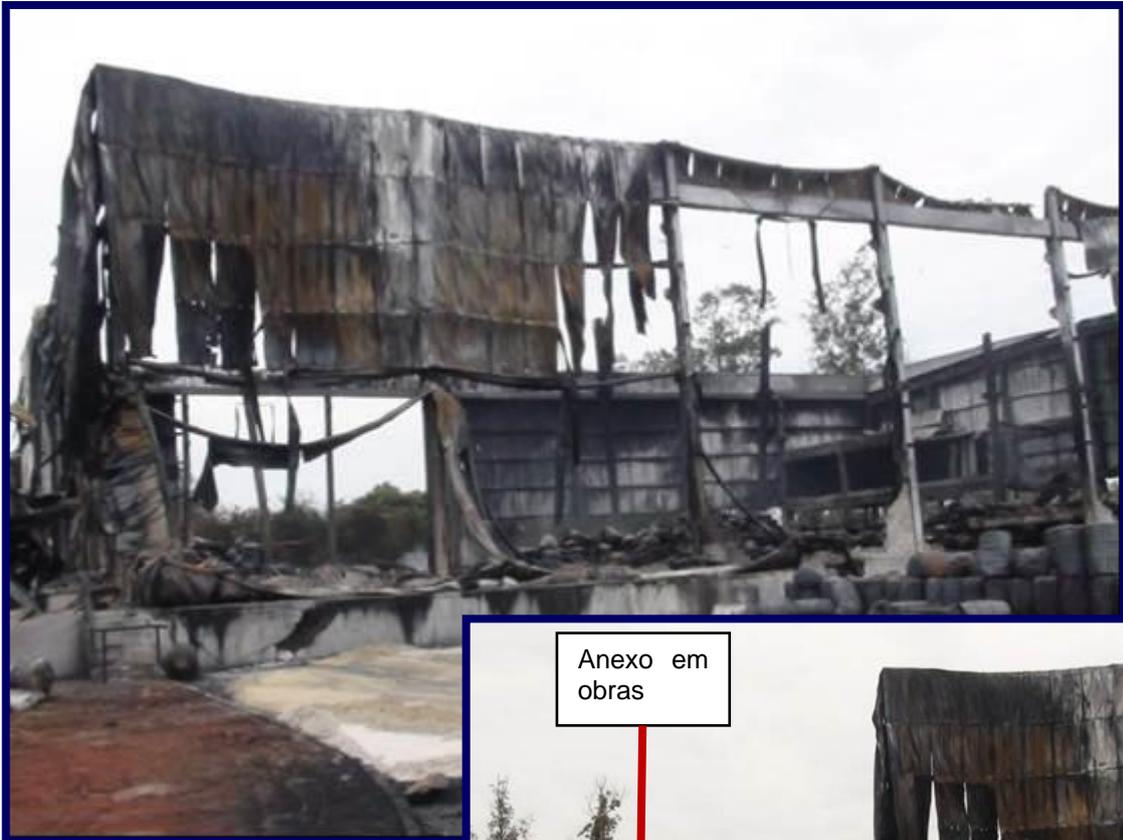
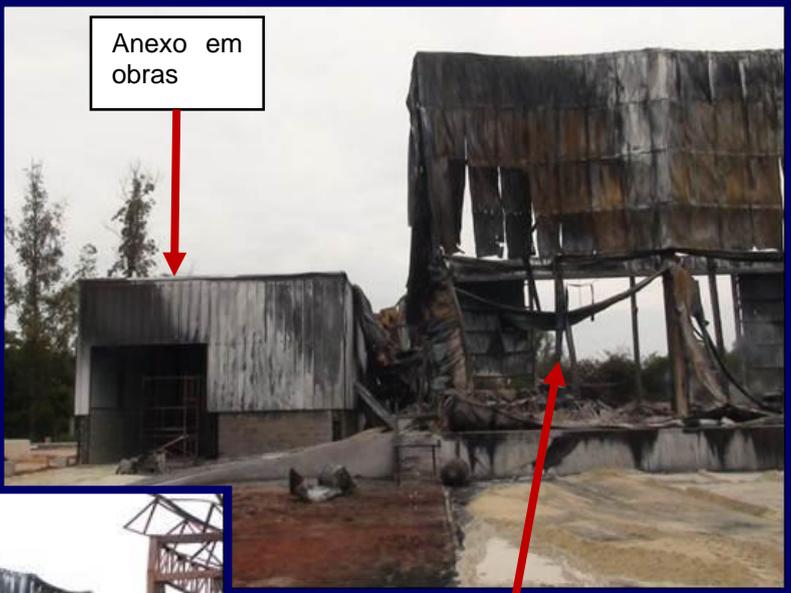
Fotos – Vistas do depósito após o incêndio.

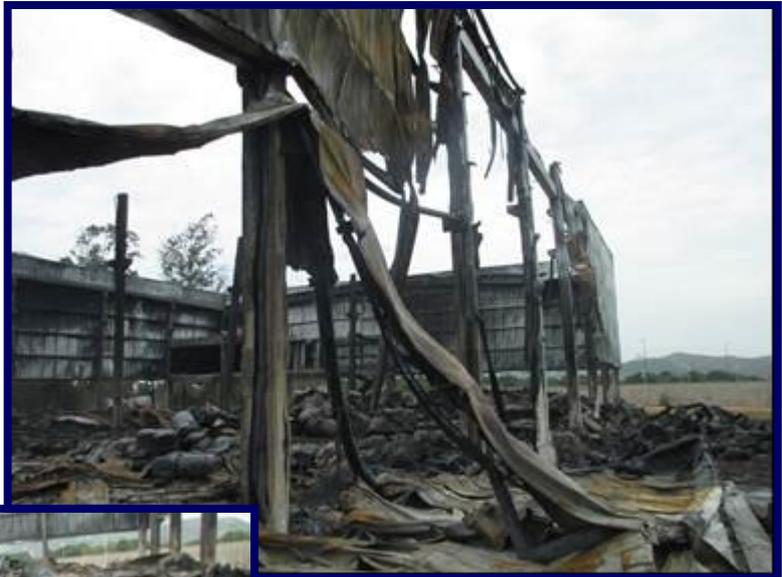
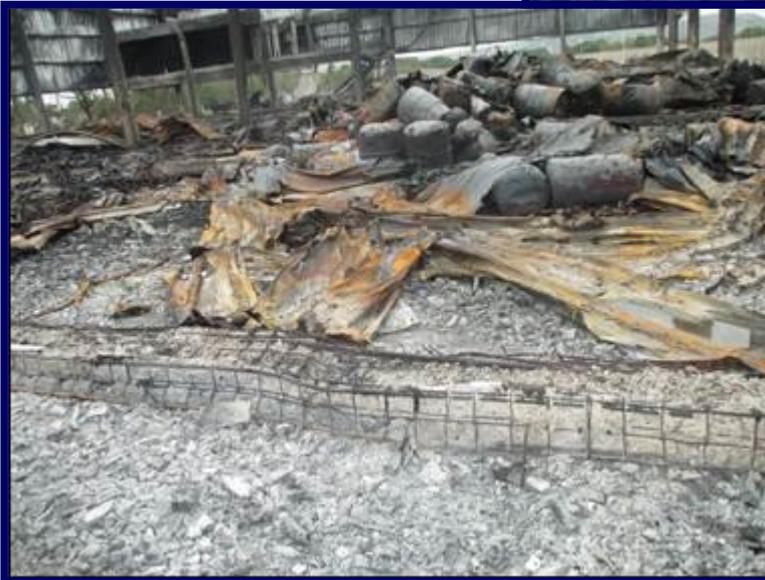
**Fotos – Vistas internas do depósito após o incêndio.**

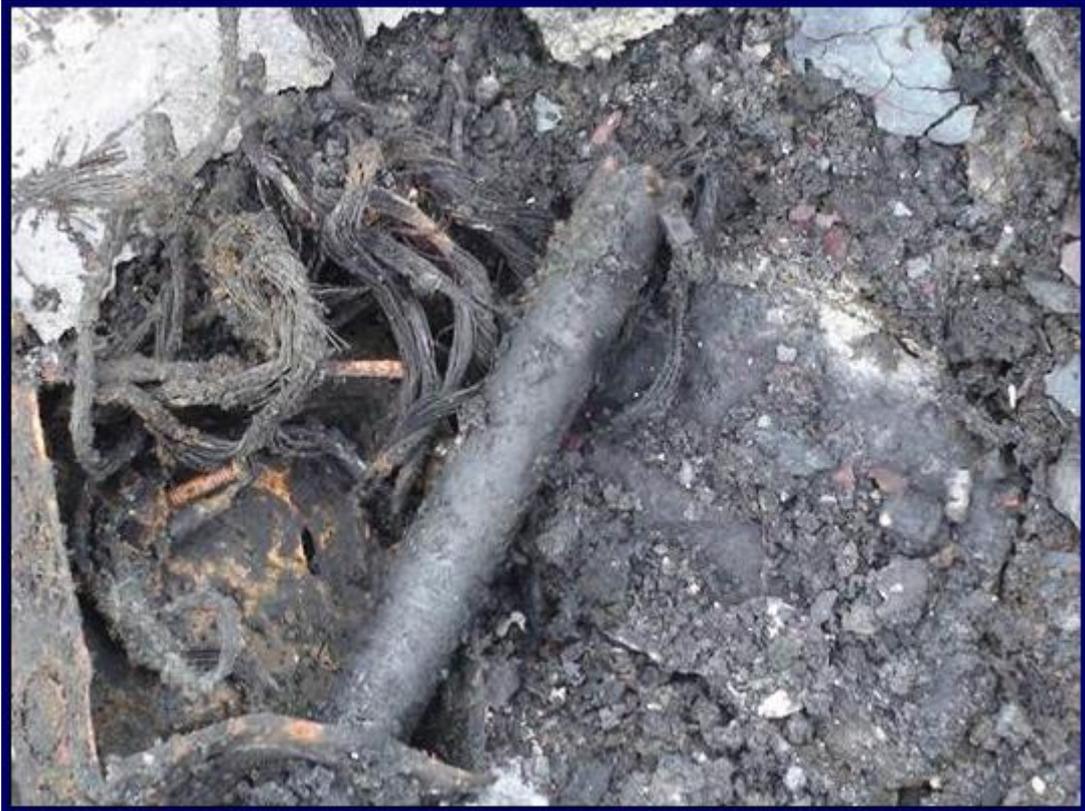
**Fotos– Instalações elétricas após incêndio.**
