**XVII COBREAP – CONGRESSO BRASILEIRO DE ENGENHARIA DE  
AVALIAÇÕES E PERÍCIAS – IBAPE/SC - 2013**

**PERÍCIAS RELACIONADAS A INCÊNDIOS**

**Resumo**

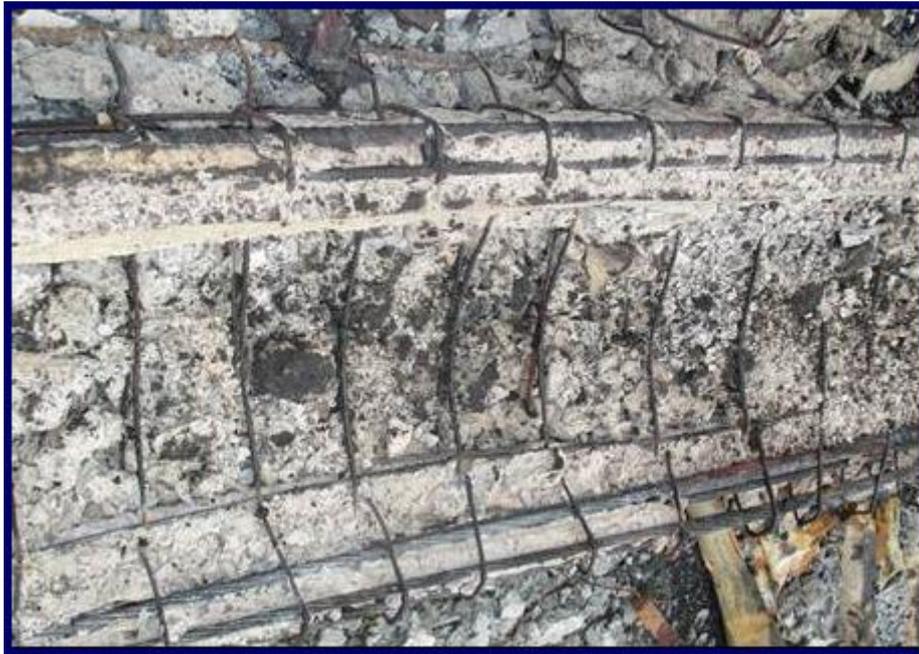
**Foto – Estrutura deteriorada pelo calor.**

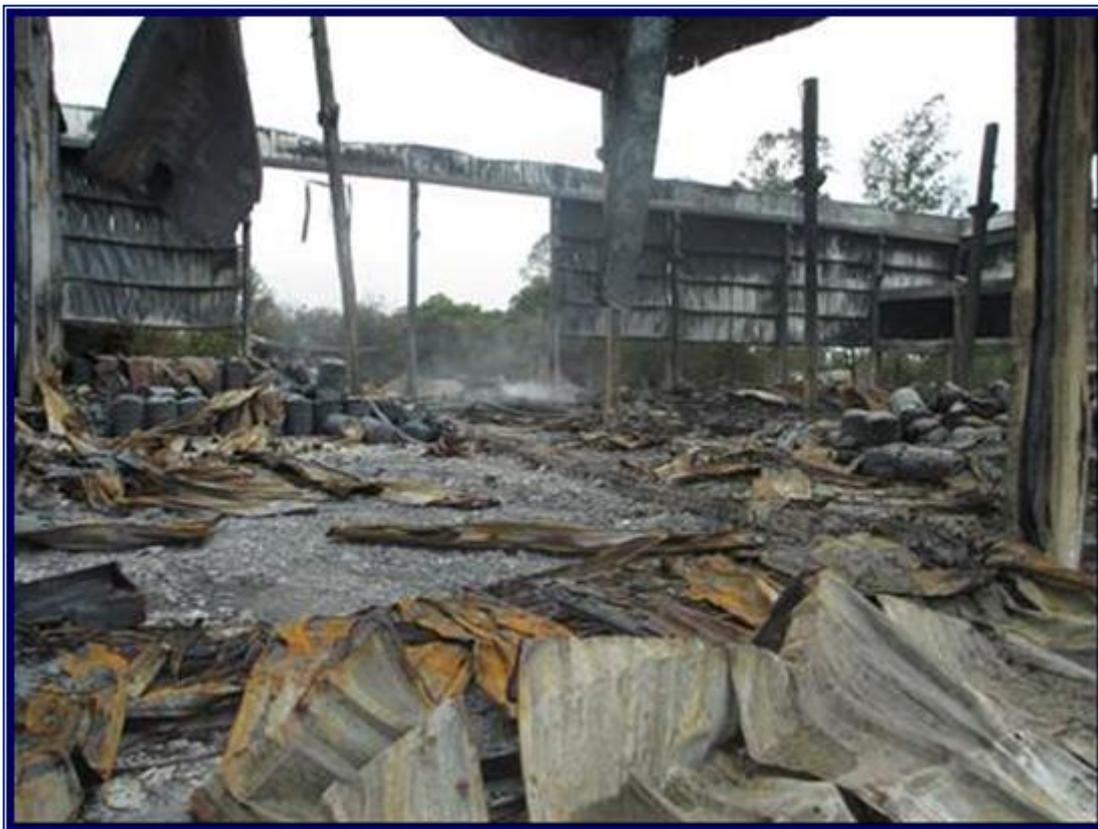
Em decorrência da intensidade do fogo e da duração do incêndio (os bombeiros levaram mais de quatro horas para conter as chamas), a estrutura do galpão ficou totalmente comprometida, irrecuperável, com risco de colapso dos pilares e vigas remanescentes, razão pela qual terá que ser integralmente reconstruída, conforme se observa das fotos a seguir:

**Foto – Vista interna do galpão após incêndio com as peças estruturais danificadas.**

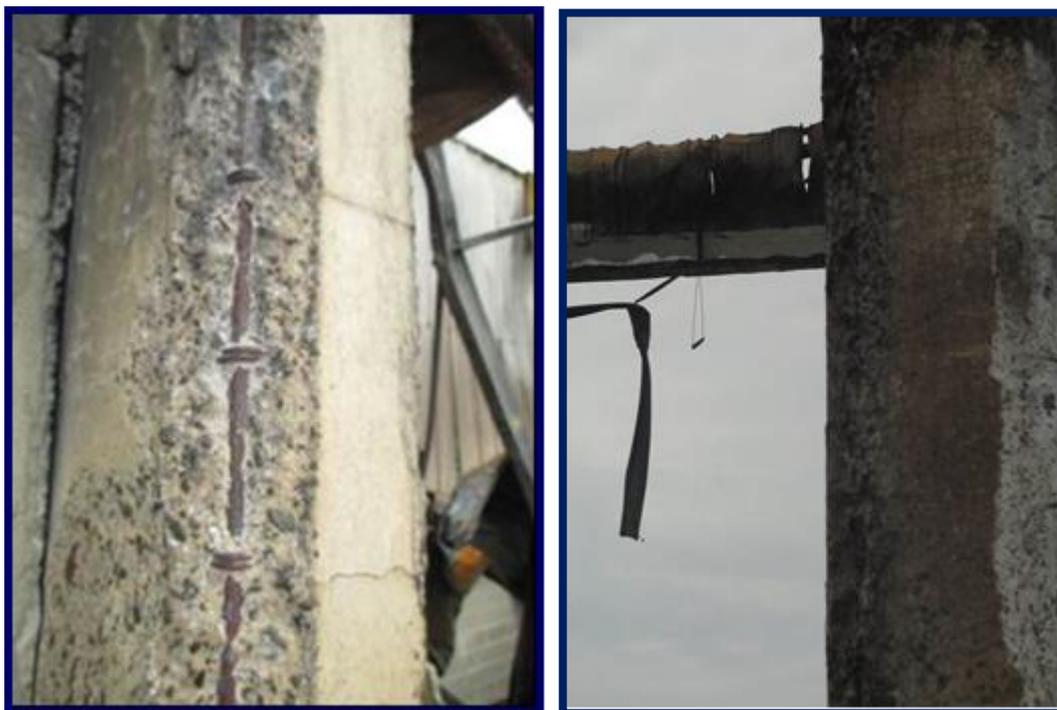
**Fotos– Deterioração de um dos pilares e do funcionamento estrutural com perda da ligação viga x pilar**
