**XVII COBREAP - CONGRESSO BRASILEIRO DE ENGENHARIA DE  
AVALIAÇÕES E PERÍCIAS - IBAPE/SC - 2013**

**Título do Trabalho:** Perícia relativa a manifestações patológicas recorrentes, em processo de repintura das paredes externas de Parque Fabril.

**Autor:** Eng. Civil Luís Henrique Poy, Esp.

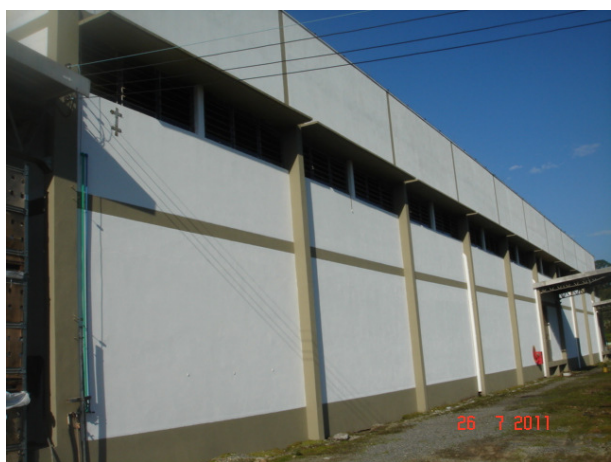
**Figura 02 – Químicos.** Vista geral da face Norte. Notar seu bom aspecto geral, exceto ocorrências na platibanda.

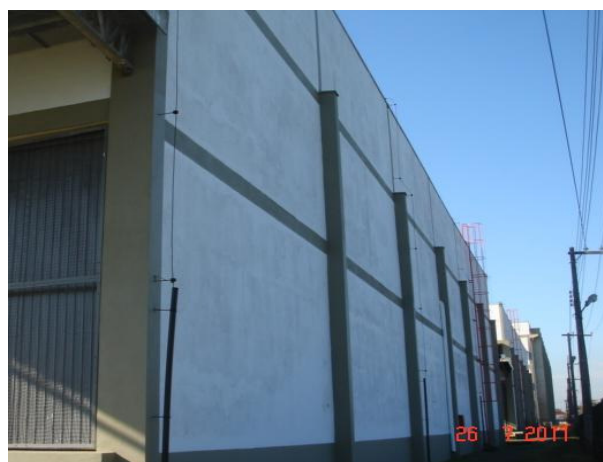
**Figura 03 – Químicos.** Vista geral da face Oeste, generalizadamente afetada por manchamentos.

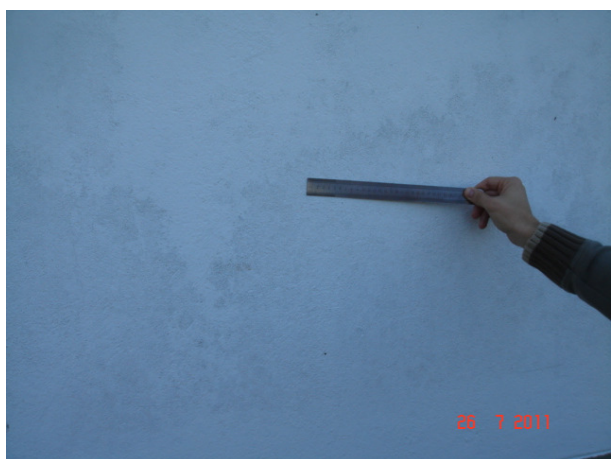
**Figura 04 – Fios.** Face Oeste do galpão. Observar manchamento generalizado.

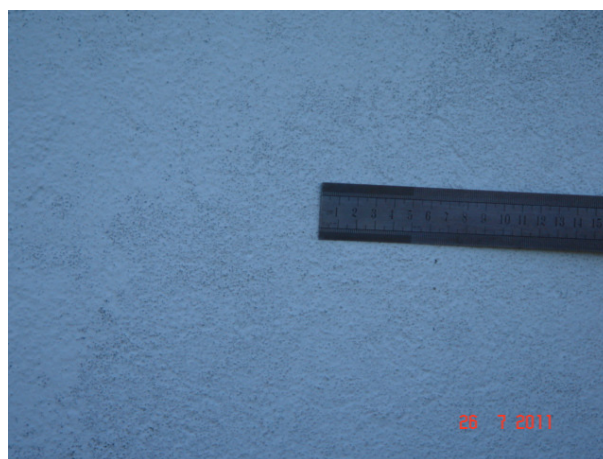
**Figura 05 – Fios.** Face Oeste. No detalhe, manchamento presente.

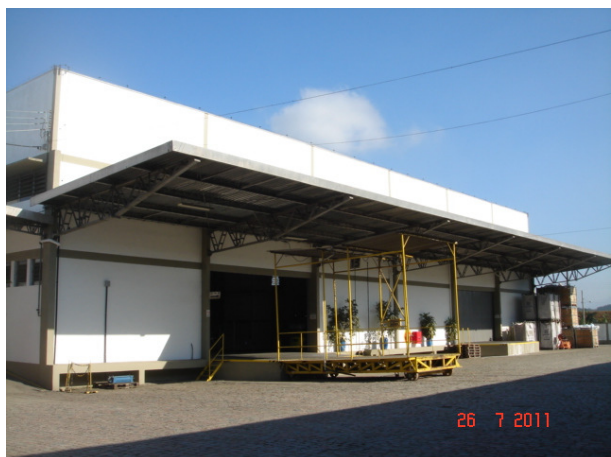
**Figura 06 – Químicos.** Vista geral da face Leste. Notar bom aspecto geral, com exceção da platibanda.

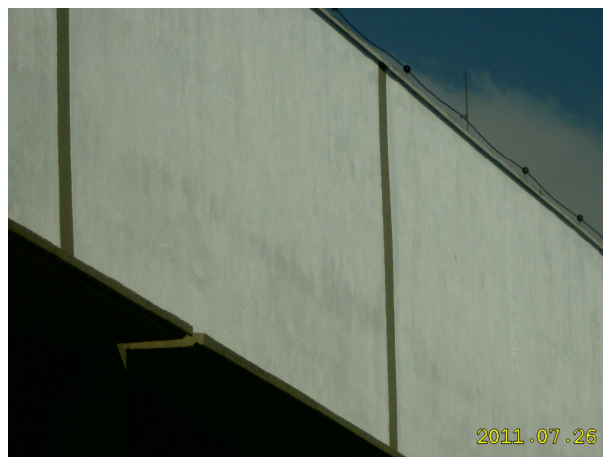
**Figura 07 – Químicos.** Face Leste. No detalhe, manchamento presente na platibanda.

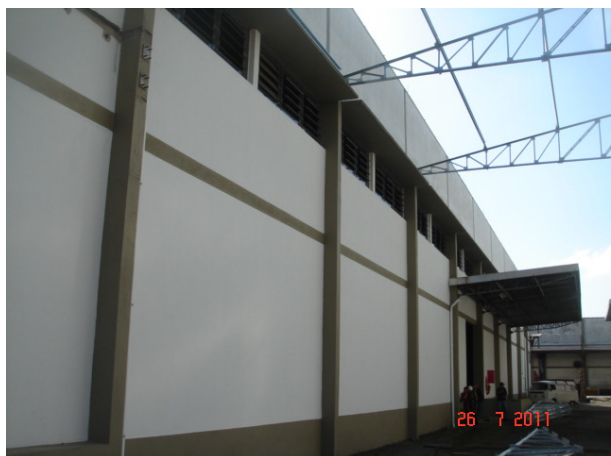
**Figura 08 – Químicos.** Vista geral da Face Sul. Notar ocorrência de manchamento apenas junto à platibanda.

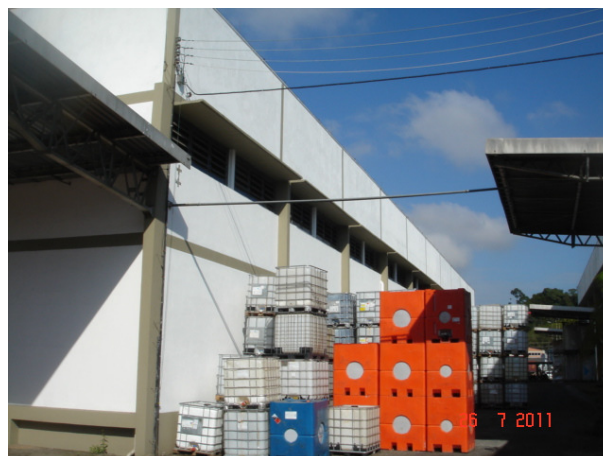
**Figura 09 – Fios.** Vista geral da Face Norte. Notar manchamento somente junto à platibanda.

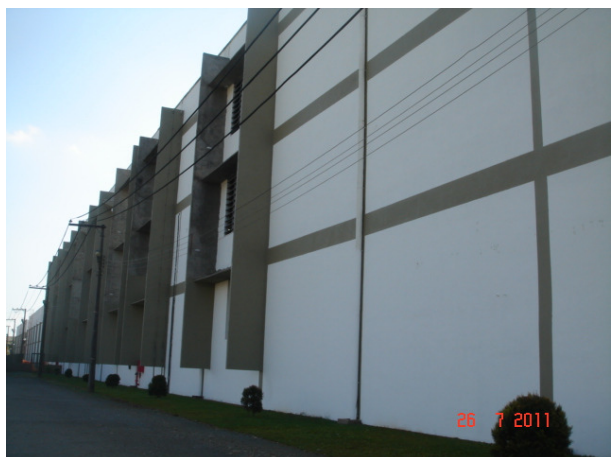
**Figura 10 – Confeção/ Expedição.** Face Oeste. Observar manchamento em pontos localizados e também na platibanda.

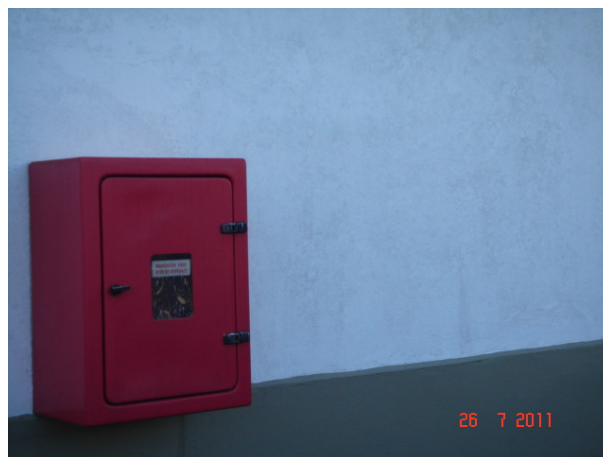
**Figura 11 – Confeção/ Expedição.** Face Oeste. No detalhe, manchamento generalizado presente.

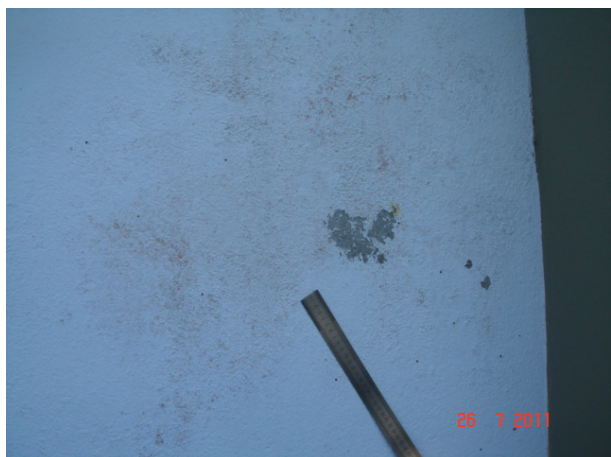
**Figura 12 – Químicos.** Face Oeste. Observar manchamento presente.

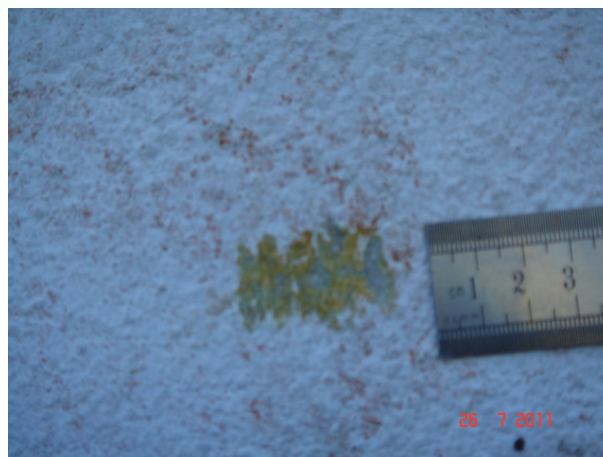
**Figura 13 – Químicos.** Face Oeste. No detalhe, manchamento de aparência avermelhada e também amarelada (esta última, analisada no item a seguir).

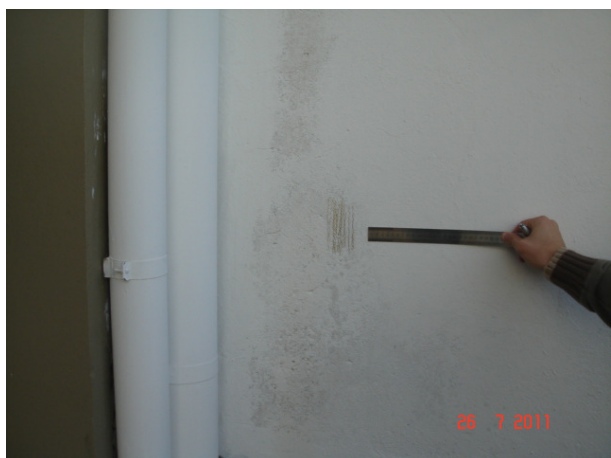
**Figura 14 – Químicos.** Face Sul. Observar manchamento amarelado presente quando realizada abrasão no local.

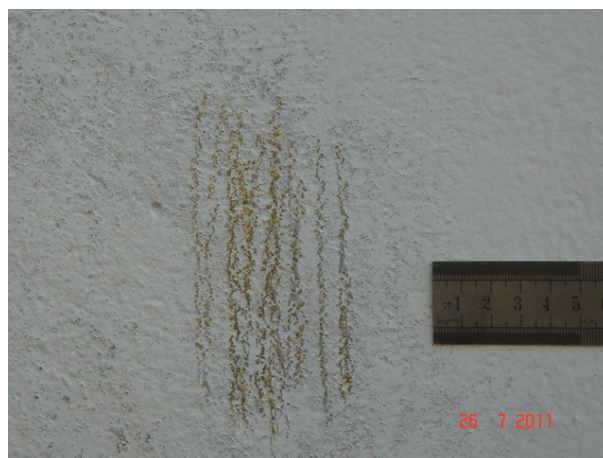
**Figura 15 – Químicos.** Face Sul. No detalhe, manchamento presente.

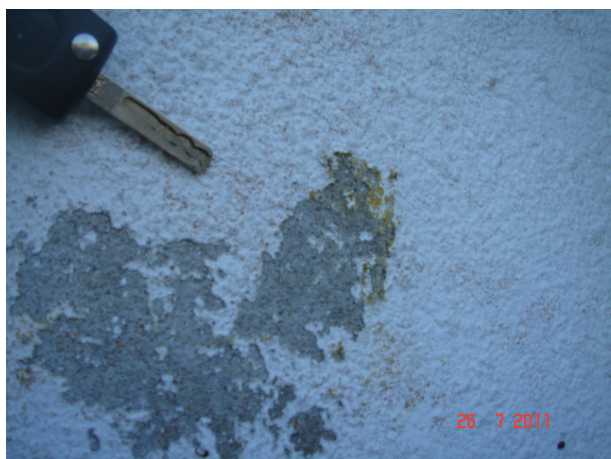
**Figura 16 – Químicos.** Face Oeste. No detalhe, descascamento localizado da tinta e manchamento presentes.

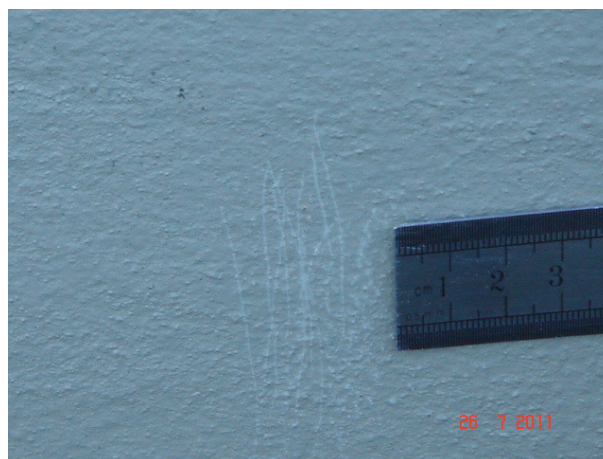
**Figura 17 – Confecção/ Expedição.** Face Oeste. No detalhe, inexistência de manchamento mesmo após realização de procedimento de abrasão.

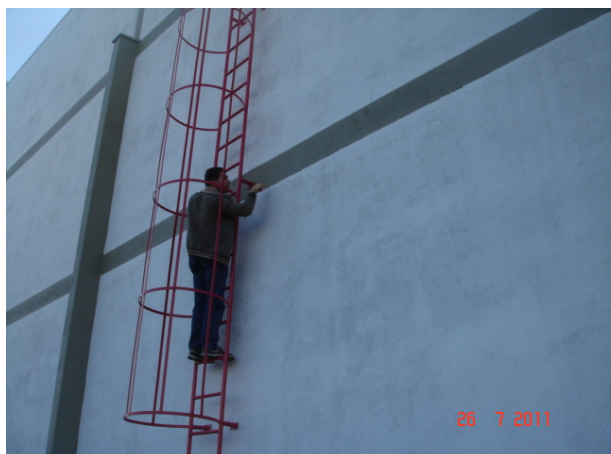
**Figura 18 – Confeção/ Expedição.** Face Oeste. Procedimento de abrasão sendo realizado junto à cor concreto, o qual não apresentou problema.

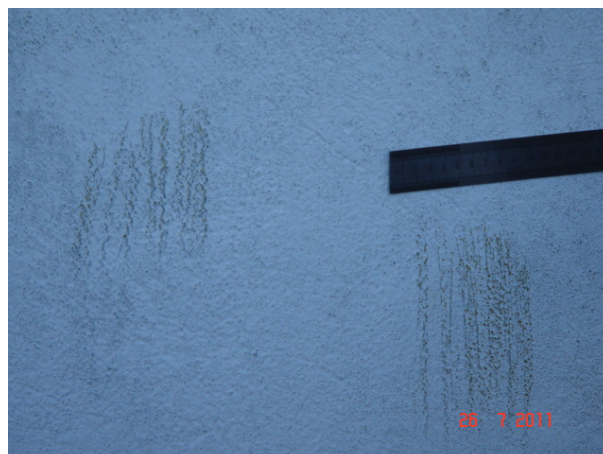
**Figura 19 – Confeção/ Expedição.** Face Oeste. No detalhe, manchamento amarelado presente.

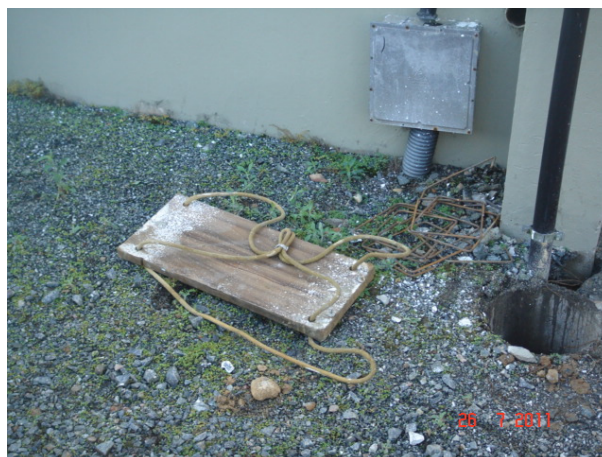
**Figura 20** ⇨

Todos os procedimentos de aplicação do sistema de pintura acima mencionados foram realizados com uso de “cadeirinha” de pintor, contrariando as Normas Regulamentadoras do Ministério do Trabalho.

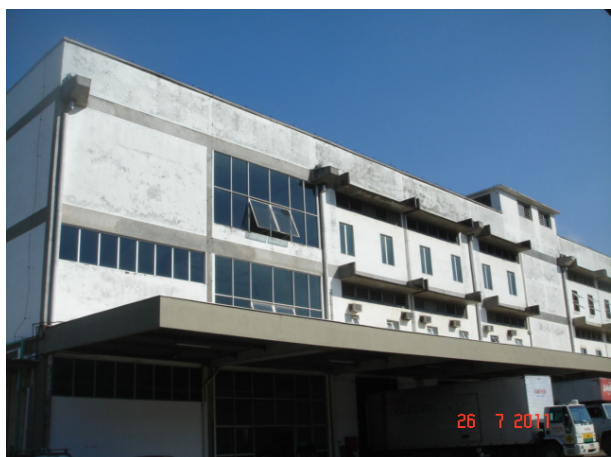
**Figura 21 – Confeção/ Expedição.** Vista geral da Face Leste. Parede antiga a repintar.

a) Descontaminação rigorosa:

- 1ª Etapa: Aplicação de solução de hipoclorito de sódio a 11% (diluição deve ser máximo 1 para 8), com enxágüe somente após transcurso de 6 horas;
- 2ª Etapa: Aplicação de agentes químicos de ação específica, livres de cloro;

- b) Raspagem e remoção das regiões com descascamento da tinta antiga;
- c) Aplicação geral de FUNDO PREPARADOR DE PAREDES, base água;
- d) Aplicação de Tintas Acrílicas com a adição de agentes biocidas na sua formulação.

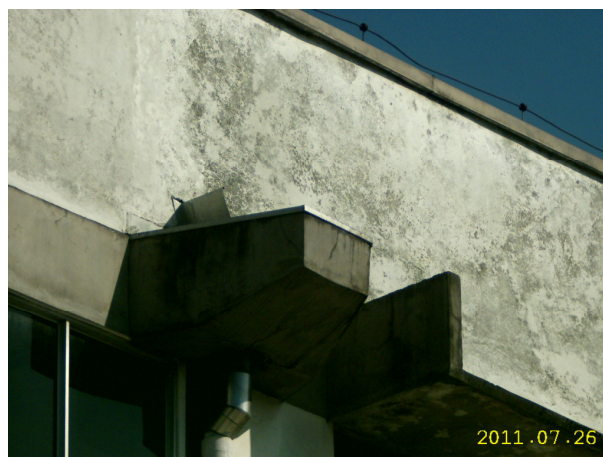
**Figura 22 – Confeção/ Expedição.** Face Leste. No detalhe, manchamentos presentes na parede a repintar.
