**XVII COBREAP - CONGRESSO BRASILEIRO DE ENGENHARIA DE
AVALIAÇÕES E PERÍCIAS - IBAPE/SC - 2013**

Título do Trabalho: Perícia para reabilitação do revestimento em granito das fachadas do Centro Hospitalar X.

Autor: Eng. Civil Luís Henrique Poy, Esp.
Especialista em PATOLOGIA NAS OBRAS CIVIS
luis.poy@terra.com.br

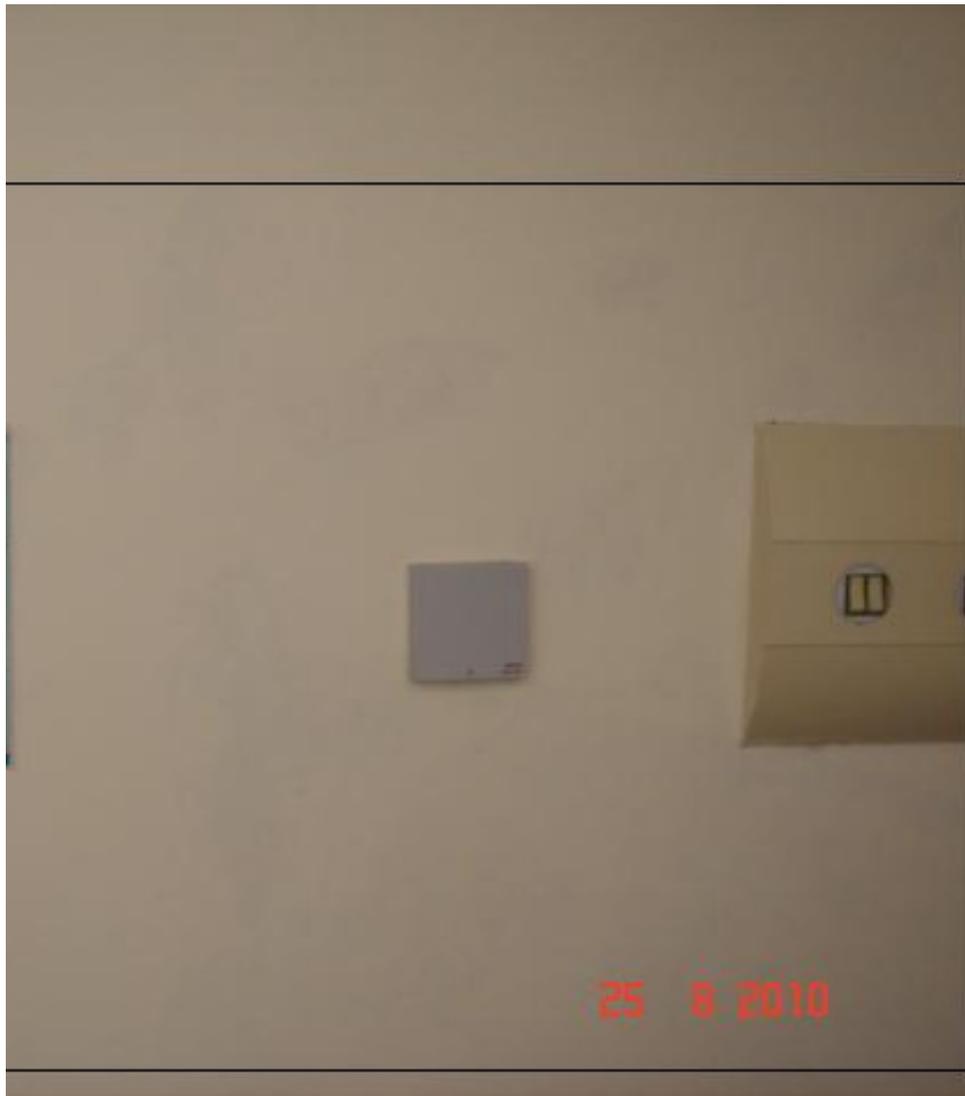
A causa do elevado grau de umidade presente no interior dos apartamentos é a penetração de água em grande quantidade, a partir das fachadas revestidas com placas de granito.

Figura 05: QUARTO 901/ LEITO 03 - No detalhe, umidade interna intensa e generalizada da parede, na região correspondente ao revestimento em granito das fachadas.

Tendo em vista que mesmo sanado o problema de penetração das águas a partir das fachadas ainda assim existirá umidade residual no substrato, recomenda-se a adoção de medidas de prevenção internas, a saber:

- Remoção completa por raspagem do sistema de pintura presente, até atingir o reboco;
- Desinfecção do reboco, por aplicação de solução limpadora à base de hipoclorito de sódio ou produto equivalente;
- Aplicação de sistema impermeabilizante compatível com pintura (referência comercial SIKAGARD-905 W/ IMPERMUR, da SIKA);
- Reaplicação de massas de nivelamento;
- Repintura no padrão desejado;

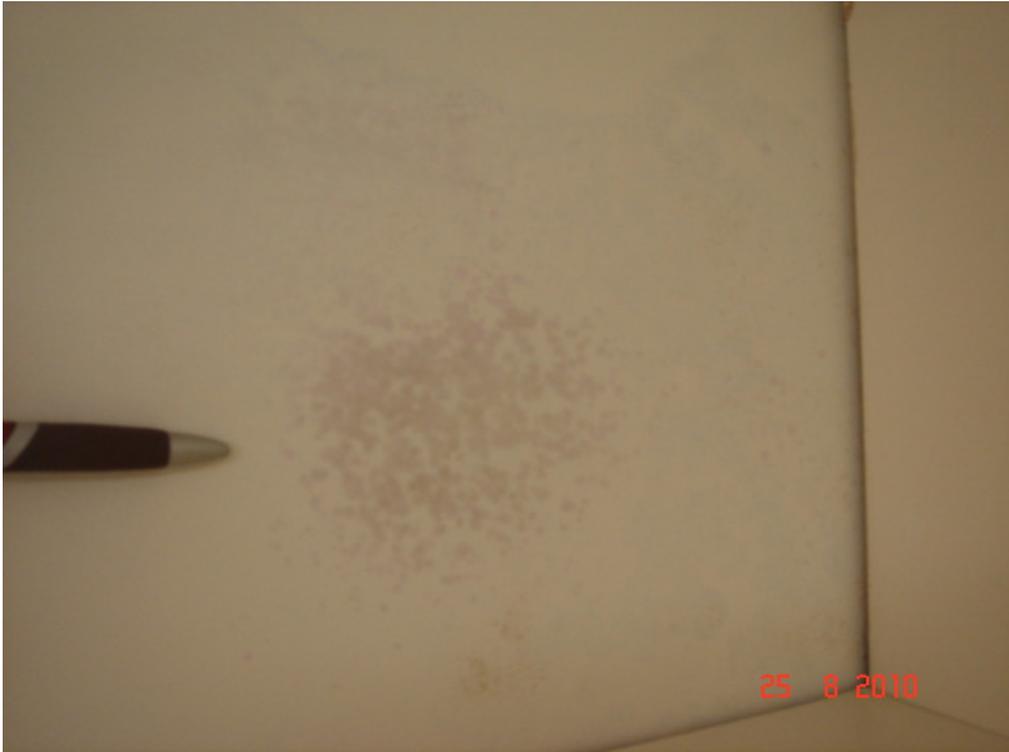
Figura 06: QUARTO 901/ LEITO 03 - Notar umidade acentuada da parede.

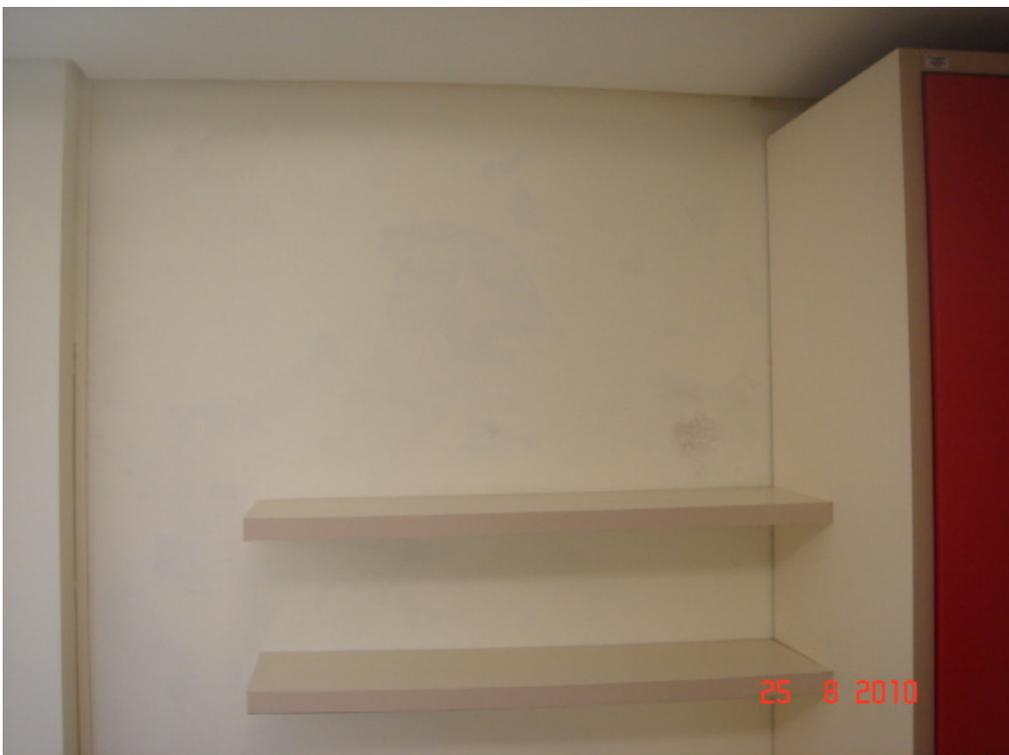
Figura 07: QUARTO 901/ LEITO 03 - Parede com umidade interna intensa e generalizada.

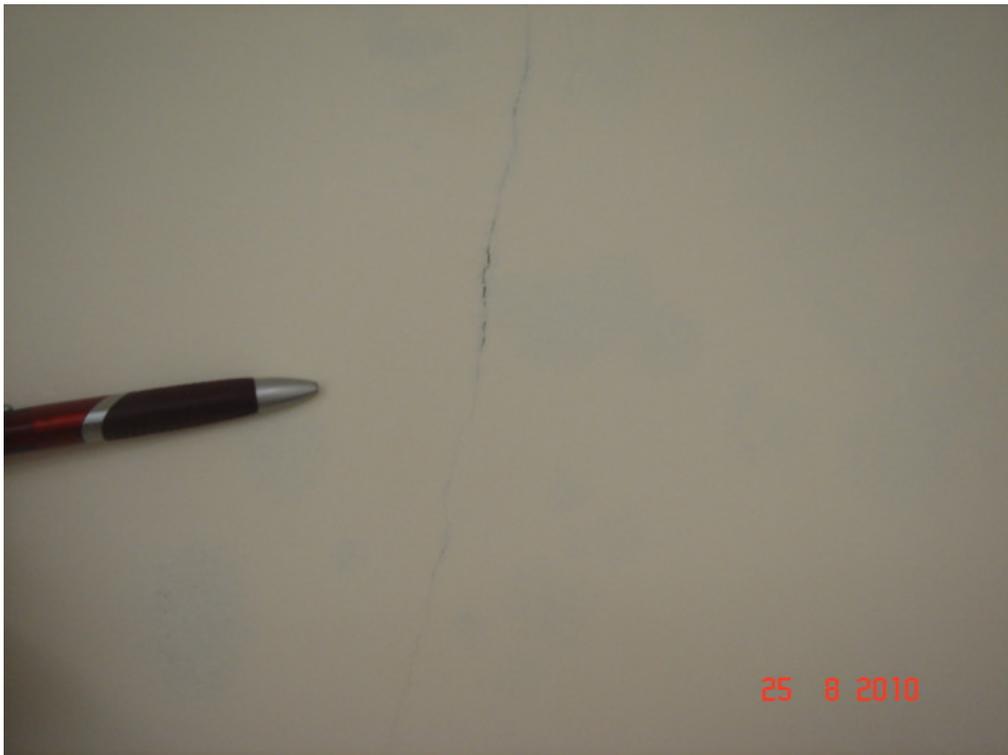
Figura 08: QUARTO 911/ LEITO 01 - No detalhe trinca e evidências de umidade na parede.

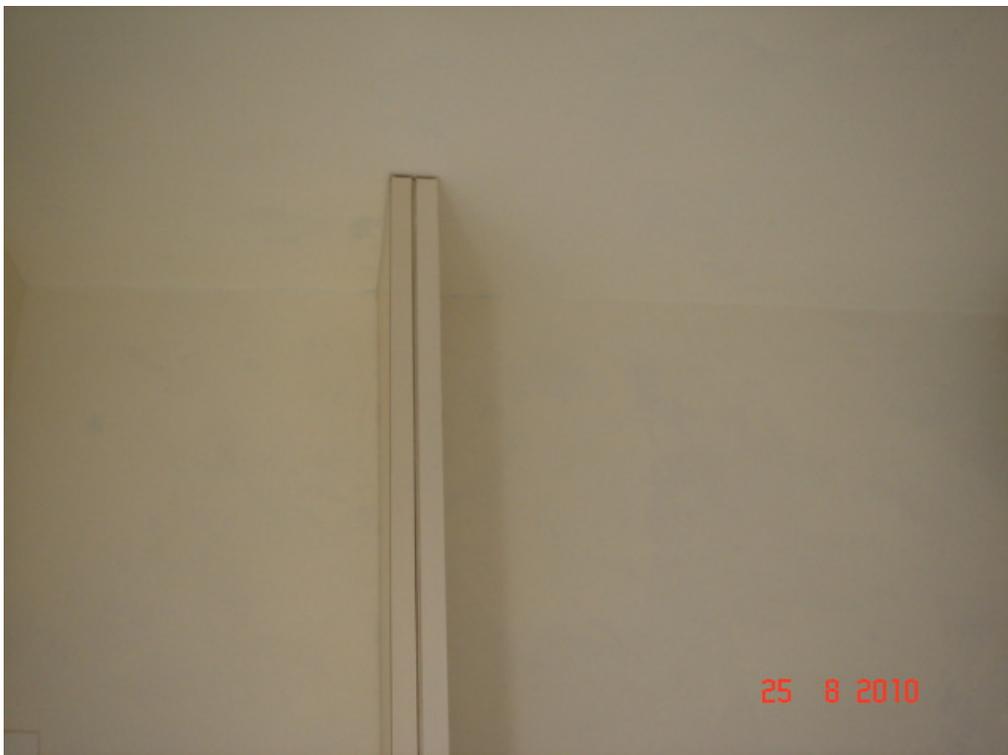
Figura 09: QUARTO 911/ LEITO 01 - No detalhe trinca e evidências de umidade na parede.

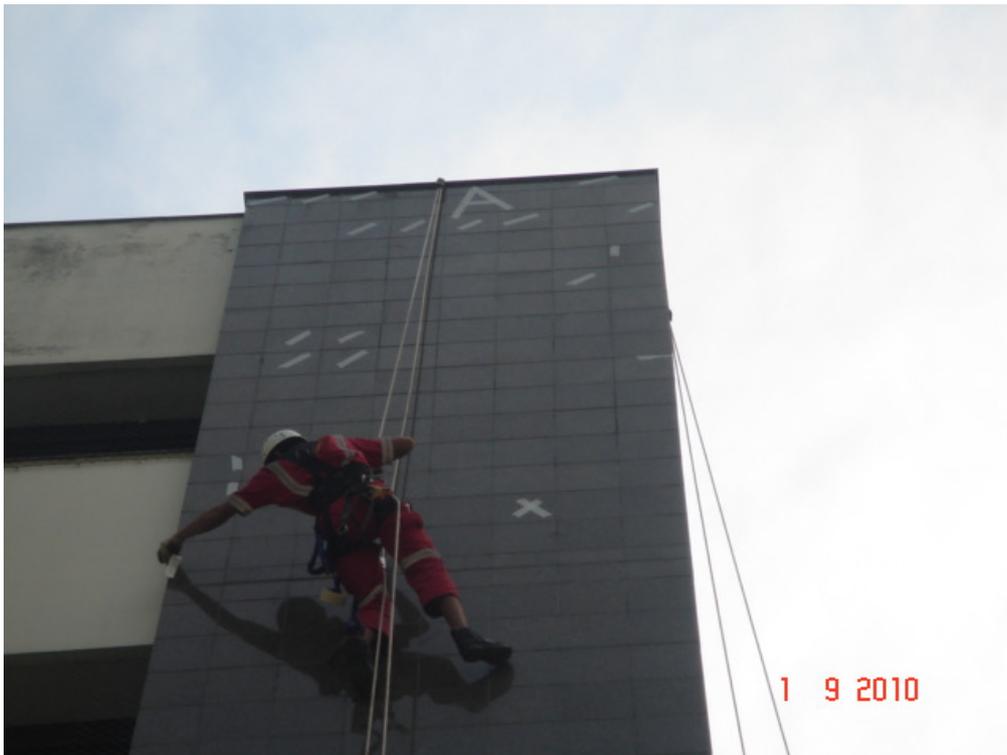
- a) Som Cavo:** Observou-se a existência de som cavo em inúmeras peças, as quais evidenciam a ocorrência de falta de aderência plena com o substrato.

Figura 14: MAPEAMENTO. No detalhe, marcação de placas com som cavo na FACE A.

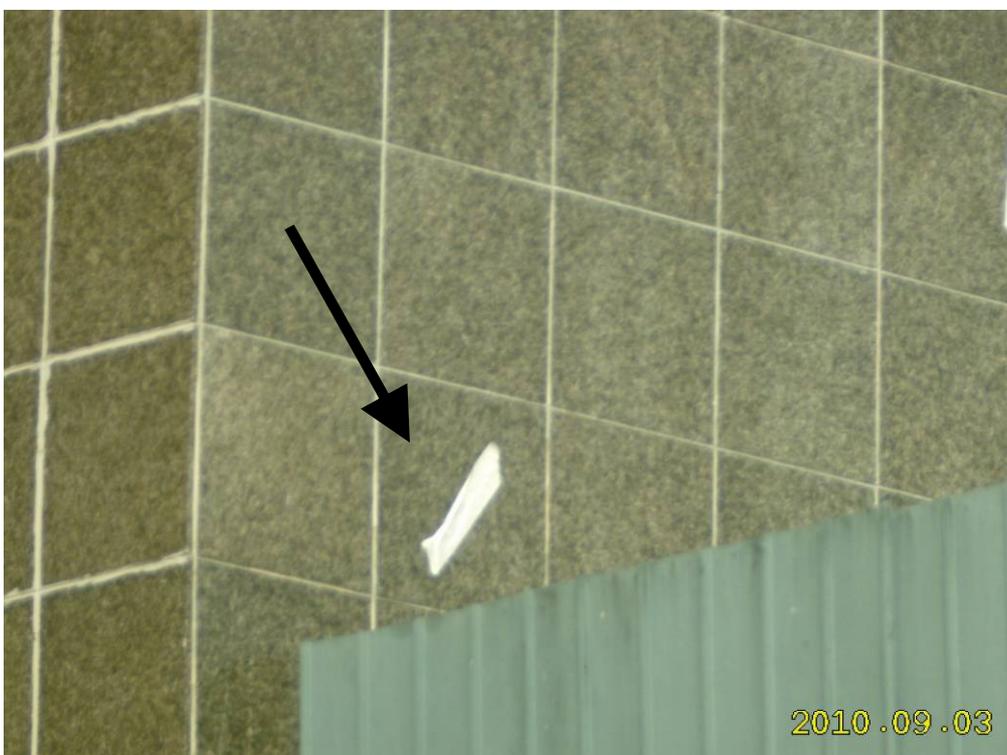
Figura 15: MAPEAMENTO. No detalhe, placa marcada por apresentar som cavo.

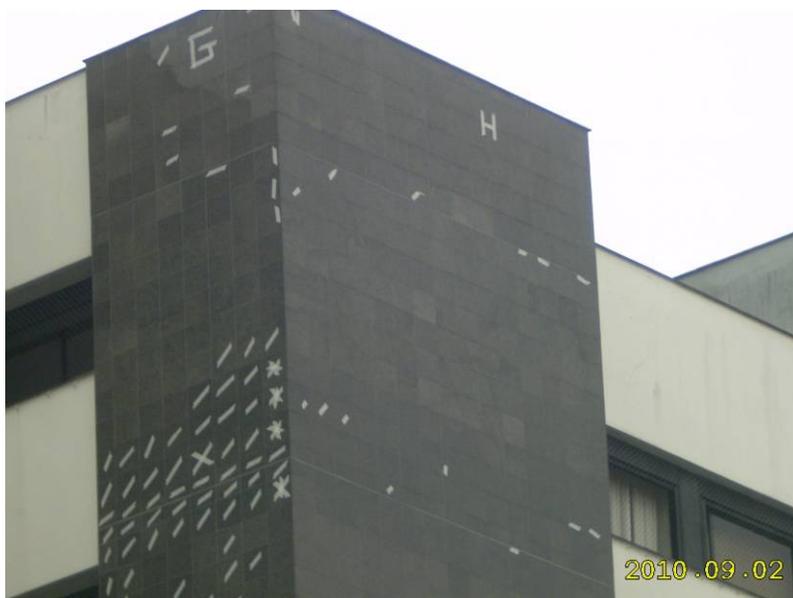
- b) Placas Trincadas:** Foram detectadas diversas peças trincadas;
- c) Embricamento de placas:** Na FACE G foram detectadas 04 peças em processo de embricamento, as quais podem sofrer deslocamento espontâneo e, assim, merecem a adoção de medidas prioritárias de reparo para segurança dos usuários.

Figura 21: MAPEAMENTO. No detalhe com marcação em asterisco (*), placas embricadas e em processo de deslocamento espontâneo, FACE G.

Ratificando o anteriormente relatado indica-se COMO PRIORITÁRIA a adoção de medidas que neutralizem o risco iminente de queda daquelas placas de granito presentes na FACE G (cerca de 4 peças), conforme

demarcado durante o processo de MAPEAMENTO, seja por sua remoção ou re-fixação.

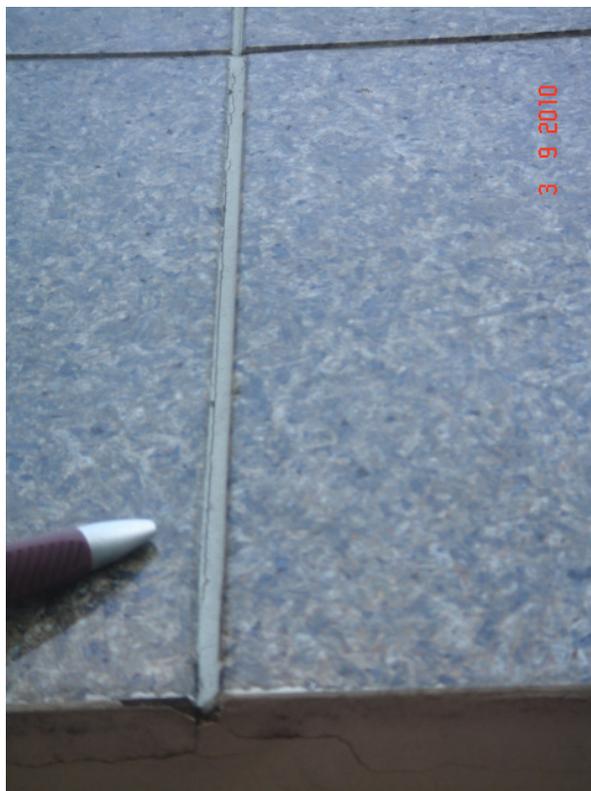
- d) Rejunte trincado:** Constatou-se que o rejunte apresenta-se trincado, de maneira generalizada, em todas as faces analisadas;
- e) Manchamento pelo selante, próximo às Juntas de Dilatação Horizontais:** Verificou-se manchamento pronunciado no granito, proveniente do desprendimento de substâncias oleosas presentes no mástique aplicado para calafetação das juntas de dilatação horizontais;

Esta penetração das águas de chuva tem origem em deficiências do rejunte e na existência de placas trincadas. Deficiências de aderência das placas ao substrato facilitam o acúmulo e a percolação de água por trás do revestimento, atingindo e saturando o reboco.

Figura 31: MAPEAMENTO. No detalhe, observar a ocorrência de rejunte trincado.

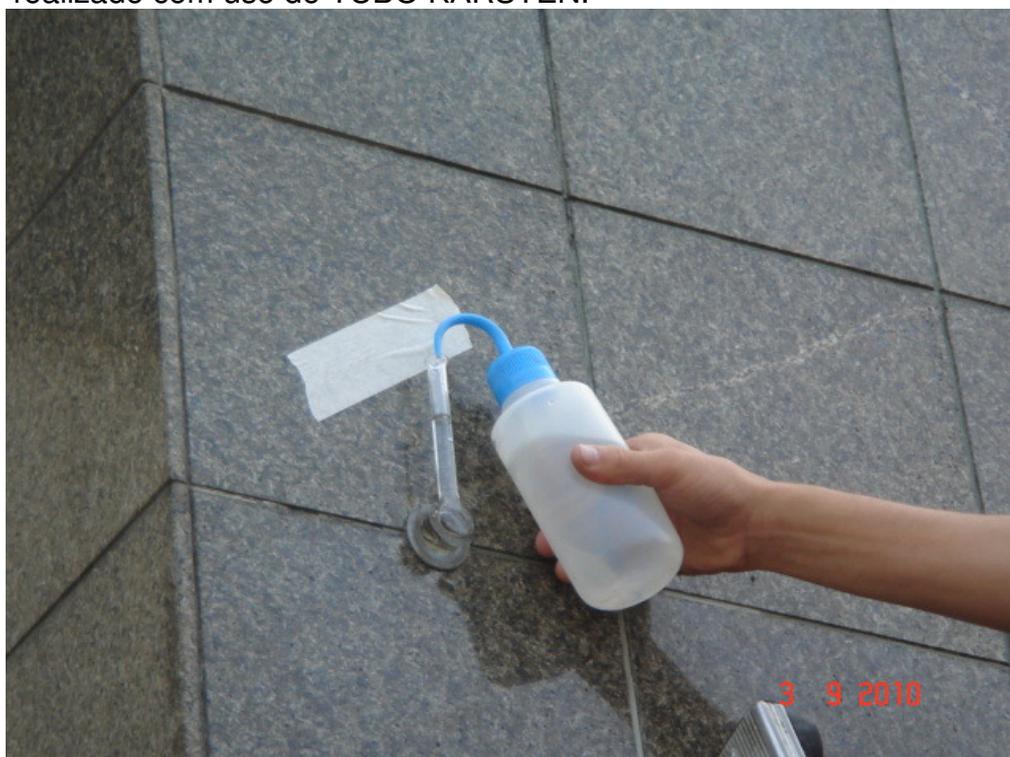
- f) Absorção excessiva de água, nas regiões de trincas e rejunte trincado:** Constatou-se elevada taxa de absorção d'água nas regiões de placas trincadas e no rejunte, quando aplicado Teste de Permeabilidade à baixa pressão, por uso de Tubos Karsten.

Figura 33: TESTE DE PERMEABILIDADE A BAIXA PRESSÃO. No detalhe, realização na região do rejunte.

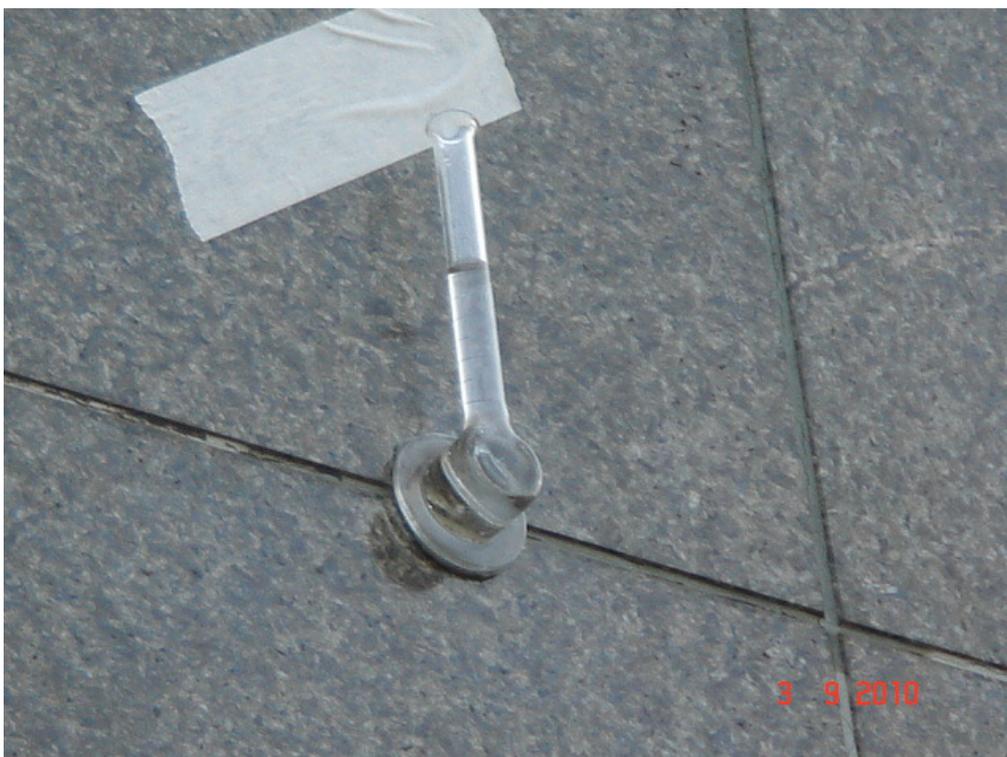
Figura 34: TESTE DE PERMEABILIDADE A BAIXA PRESSÃO. No detalhe, realização na região do rejunte.

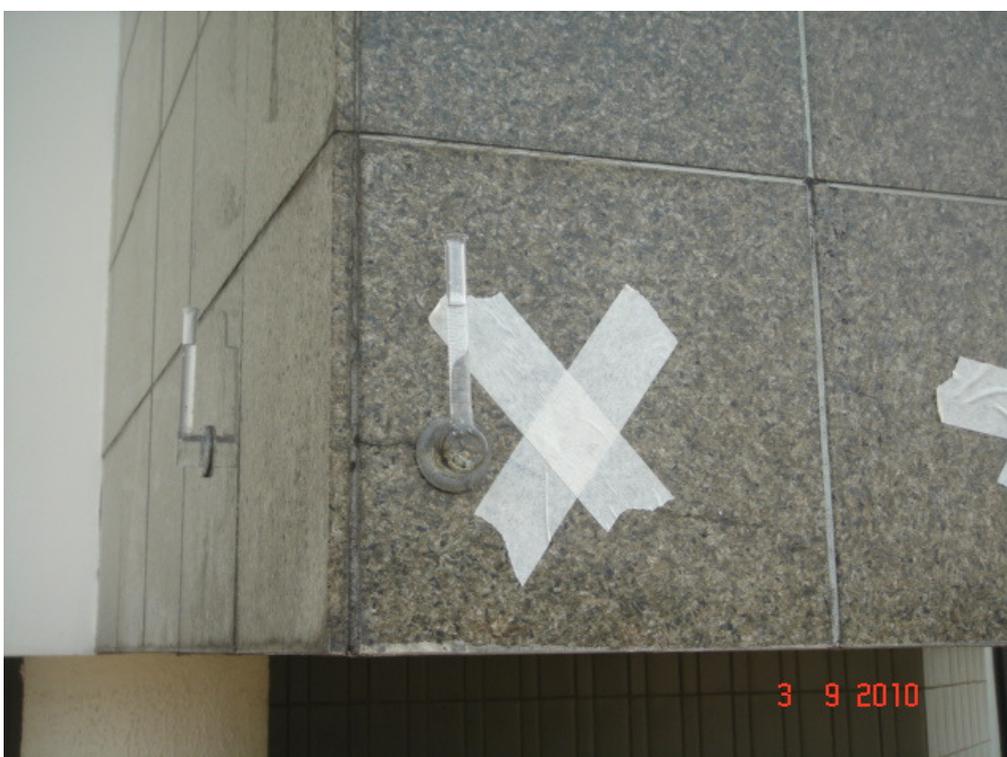
Figura 35: TESTE DE PERMEABILIDADE A BAIXA PRESSÃO. No detalhe, realização em placa trincada.

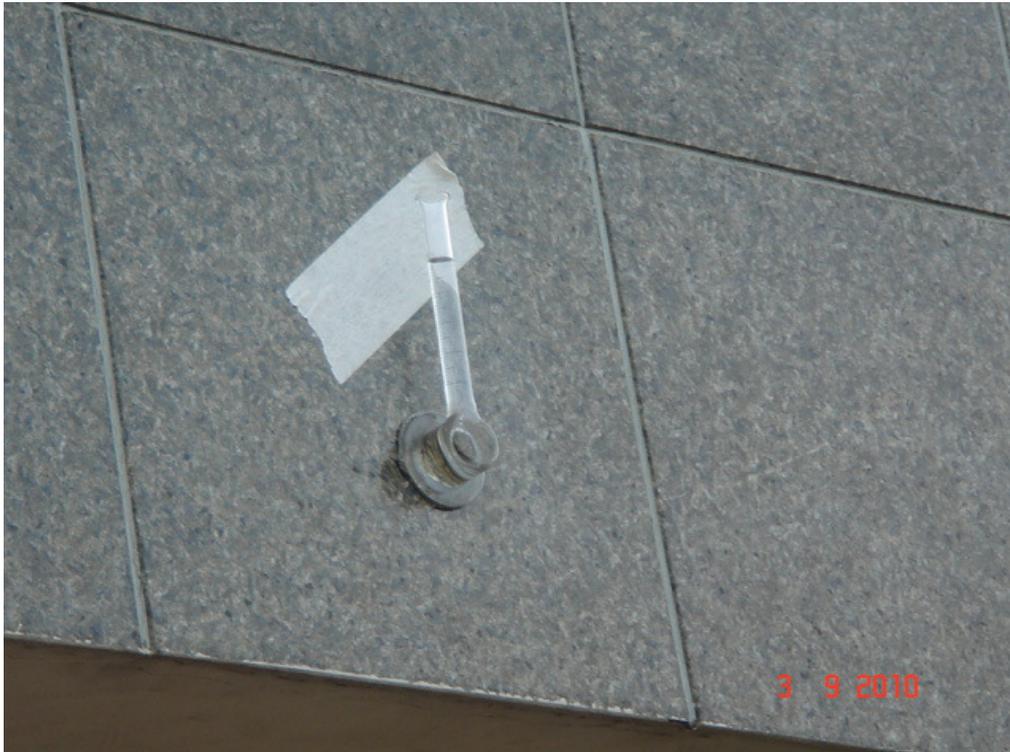
Figura 36: TESTE DE PERMEABILIDADE A BAIXA PRESSÃO. No detalhe, realização em placa com som cavo.

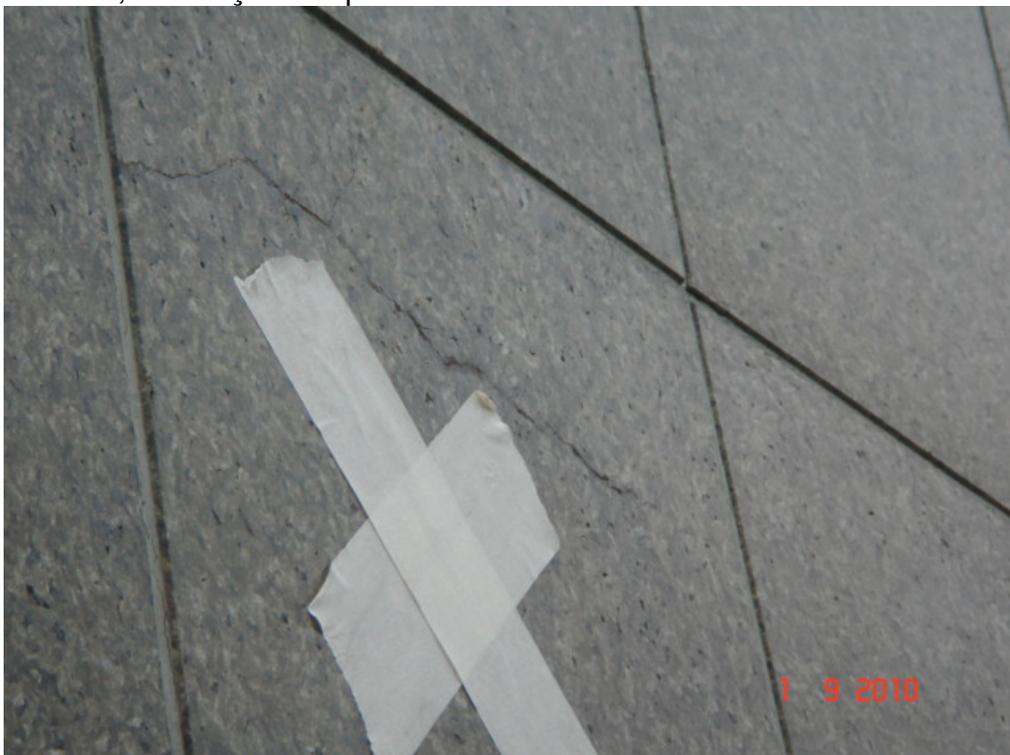
Figura 37: MAPEAMENTO. No detalhe, placa trincada.

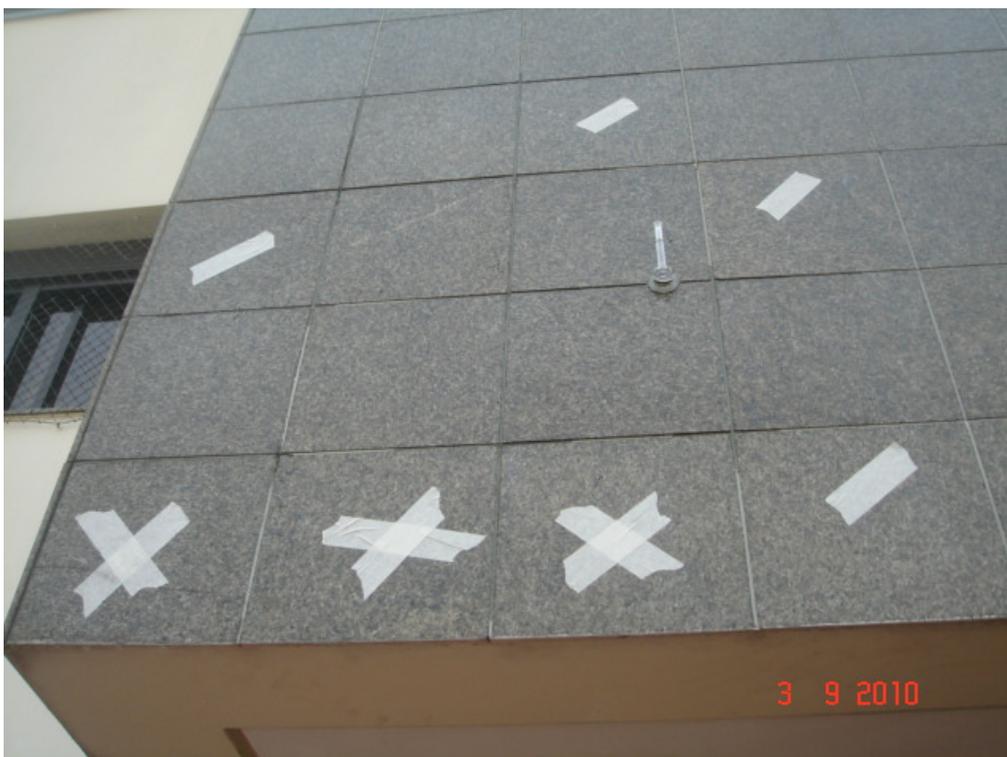
Figura 38: MAPEAMENTO. No detalhe, ocorrência de placas trincadas na extremidade da FACE E.

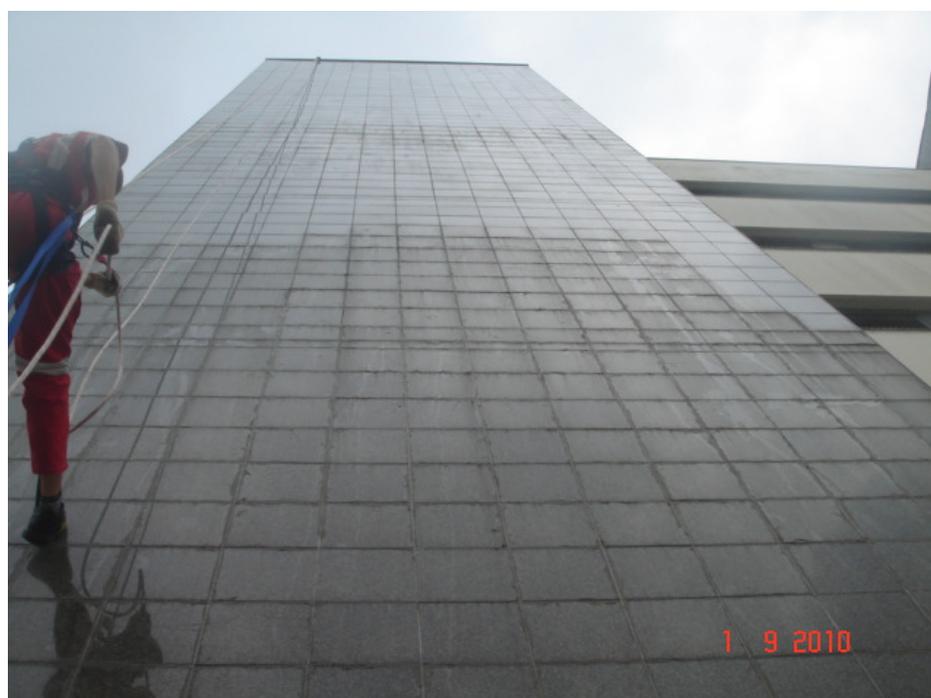
Figura 39: MAPEAMENTO. Vista geral da FACE B, evidenciando o manchamento proveniente do mástique usado nas juntas de dilatação horizontais.

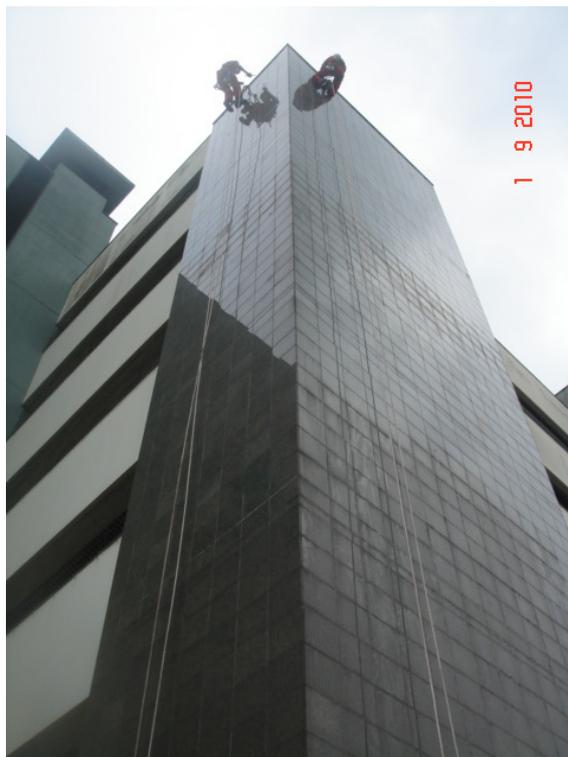
Figura 40: MAPEAMENTO. Observar o manchamento ocasionado pelo selante utilizado nas juntas de dilatação horizontais, ao longo de ELEMENTO ABC.

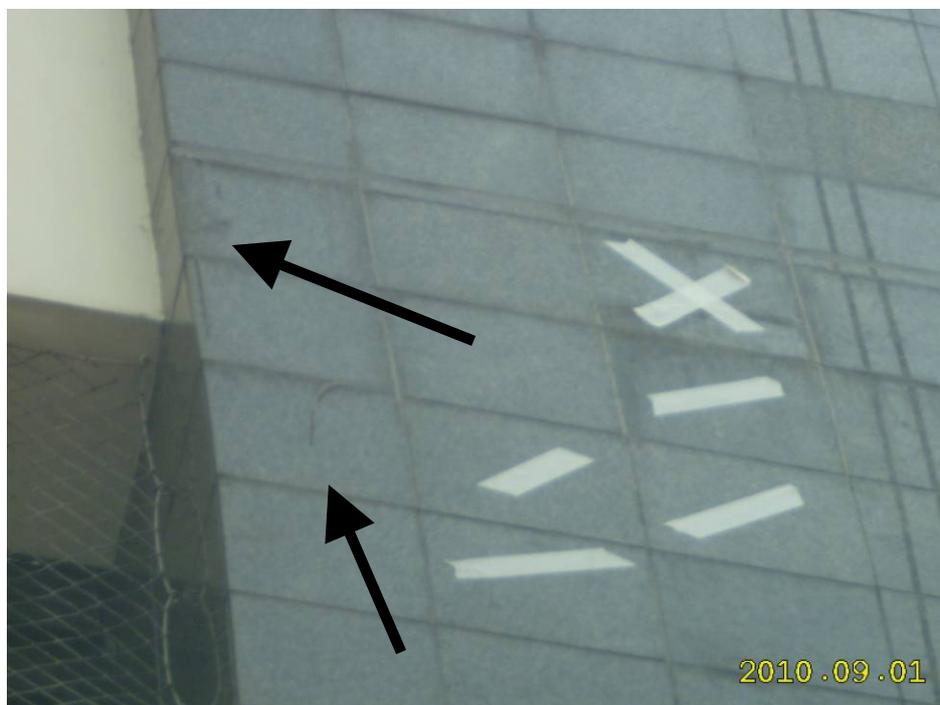
Figura 41: MAPEAMENTO. Observar o manchamento ocasionado pelo selante utilizado nas juntas de dilatação horizontais, ao longo de ELEMENTO ABC. MAPEAMENTO. No detalhe, desprendimento de reparos em rejunte.

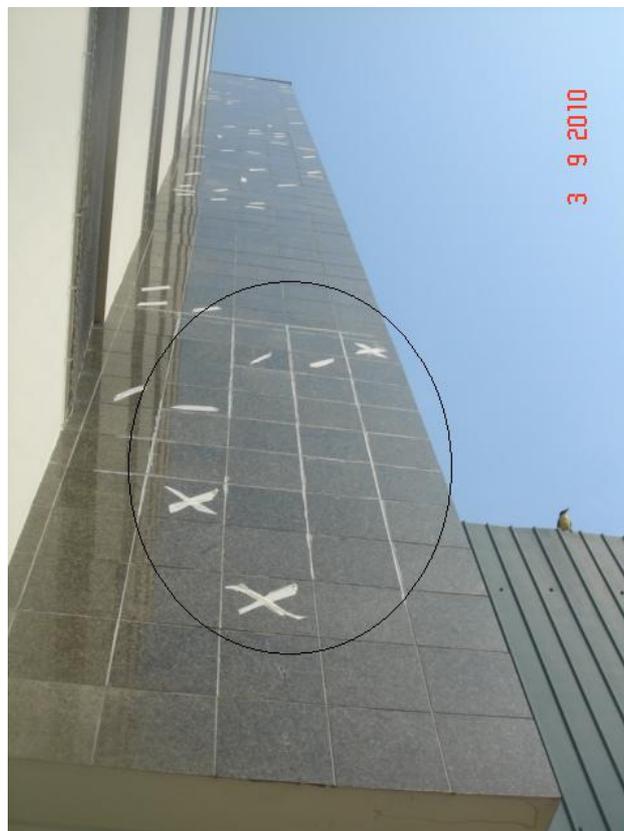
Figura 43: MAPEAMENTO. No detalhe, evidências de intervenção de manutenção realizada no rejunte.

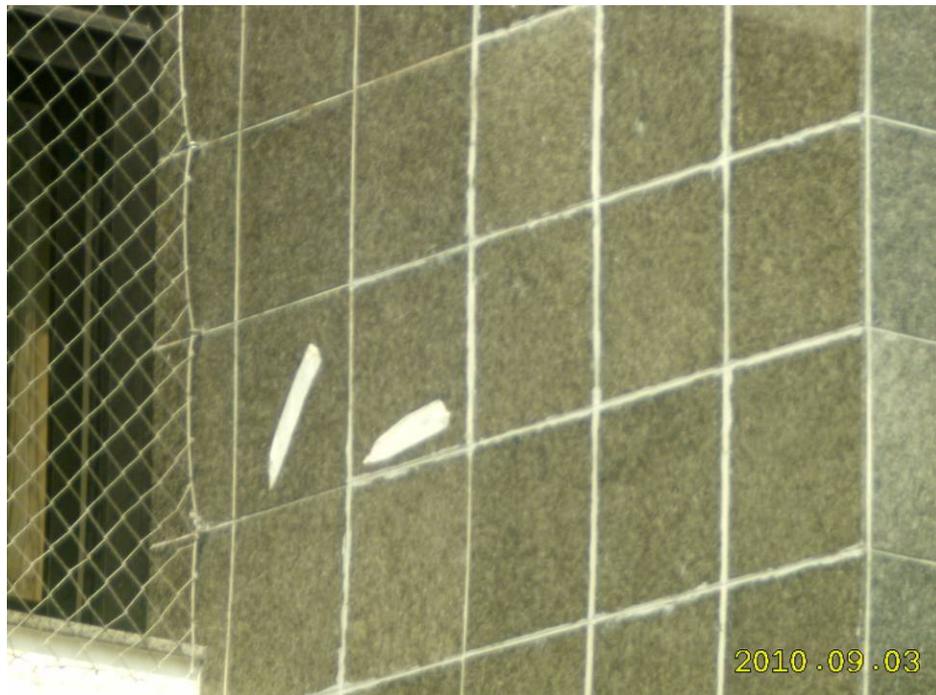
Figura 44: MAPEAMENTO. No detalhe, evidências de intervenção de manutenção no rejunte.

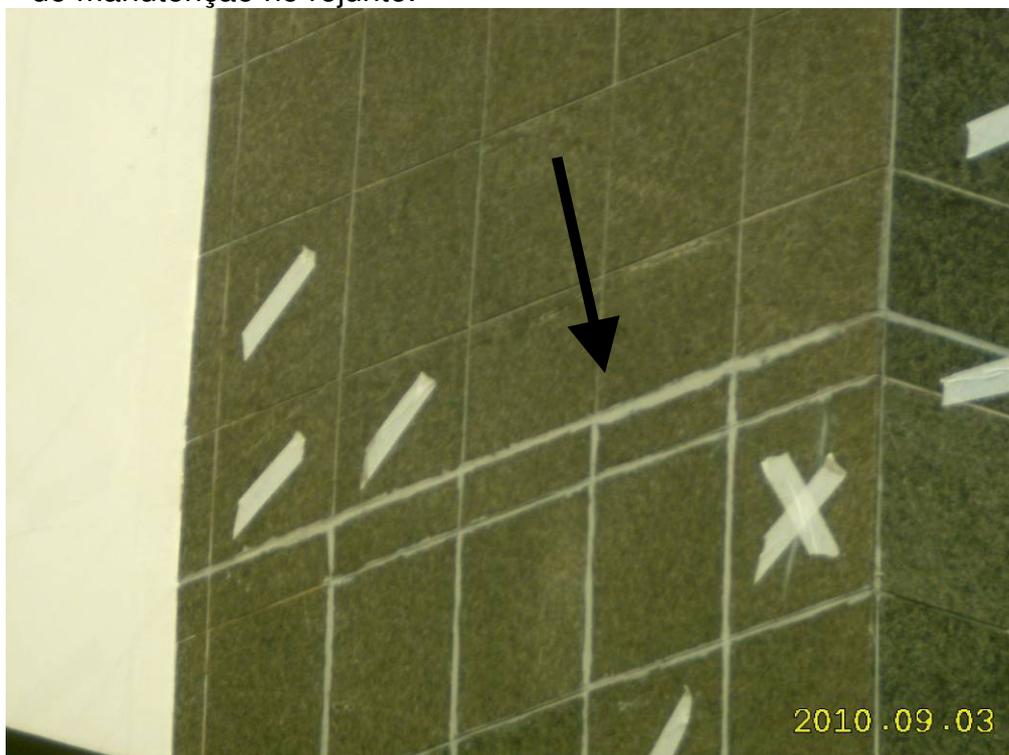
Figura 45: MAPEAMENTO. No detalhe, evidências de intervenção de manutenção na junta de dilatação horizontal.

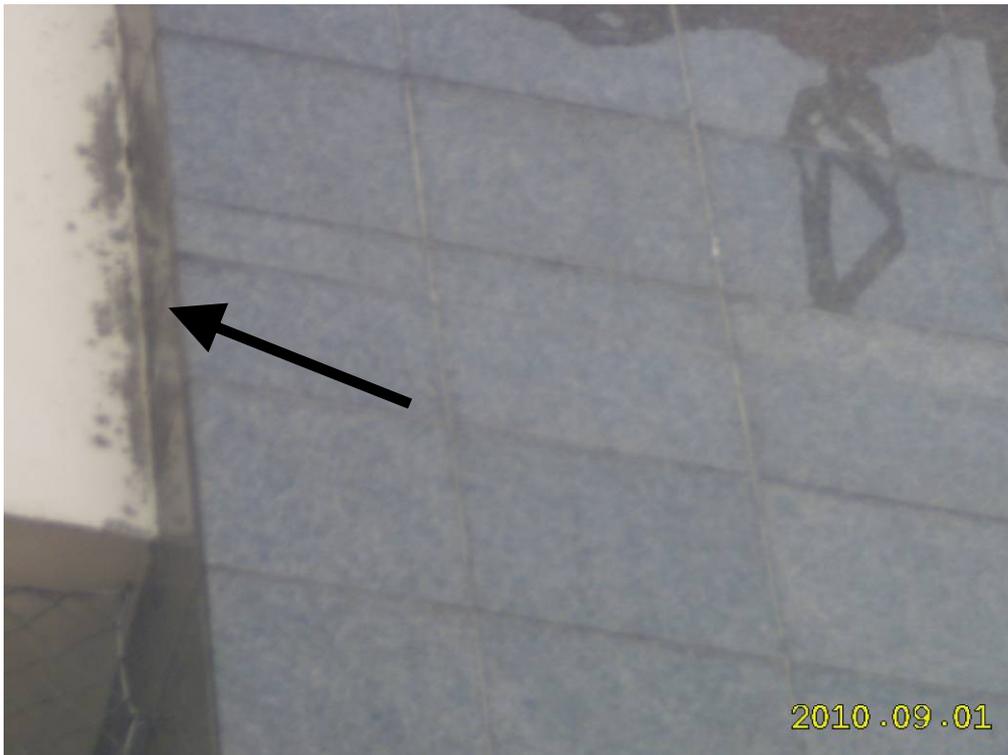
Figura 46: MAPEAMENTO. No detalhe presença de manchas de umidade no encontro das placas de granito com a alvenaria.
