**XVII COBREAP - CONGRESSO BRASILEIRO DE ENGENHARIA DE
AVALIAÇÕES E PERÍCIAS - IBAPE/SC - 2013**

Título do Trabalho: Perícia em fachadas de edifício comercial para análise de fissuras e deslocamento espontâneo de revestimento cerâmico, com apoio de termografia.

Autor: Eng. Civil Luís Henrique Poy, *Esp.*
Especialista em PATOLOGIA NAS OBRAS CIVIS
luis.poy@terra.com.br

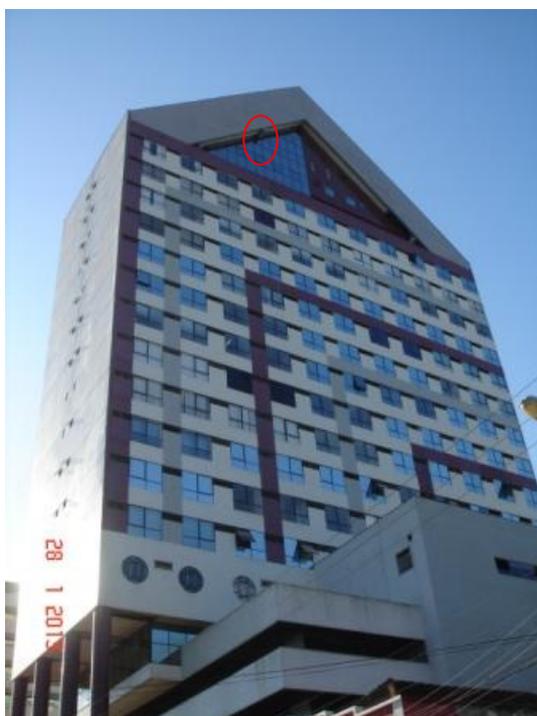
Figura 03 – FACE LATERAL LESTE - Vista geral. Notar indicação da viga em análise (em vermelho), que apresenta fissura expressiva, em sua extremidade.

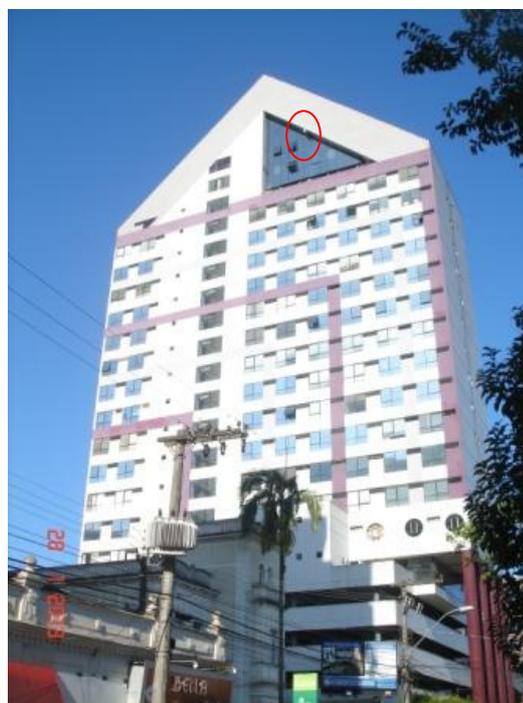
Figura 04 – FACE LATERAL OESTE - Vista geral. Notar indicação da viga em análise (em vermelho), que apresenta fissura expressiva, em sua extremidade.

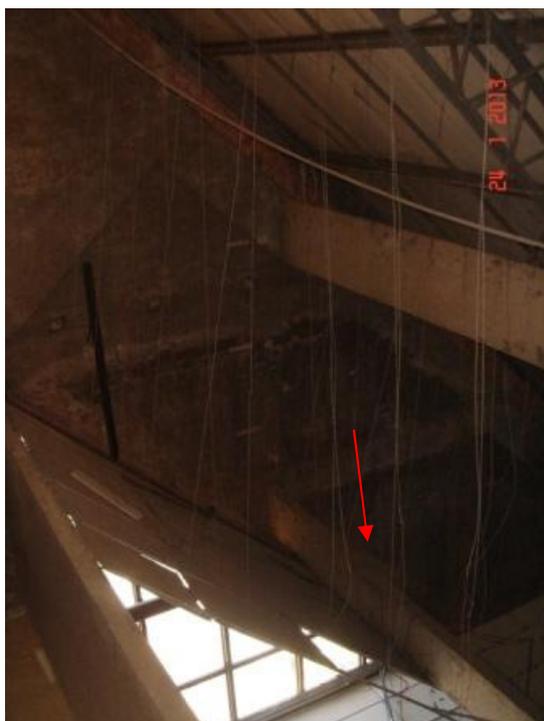
Figura 05 – INTERIOR DA COBERTURA. Vista de uma das vigas que se encontra com fissuras em sua extremidade (seta vermelha).

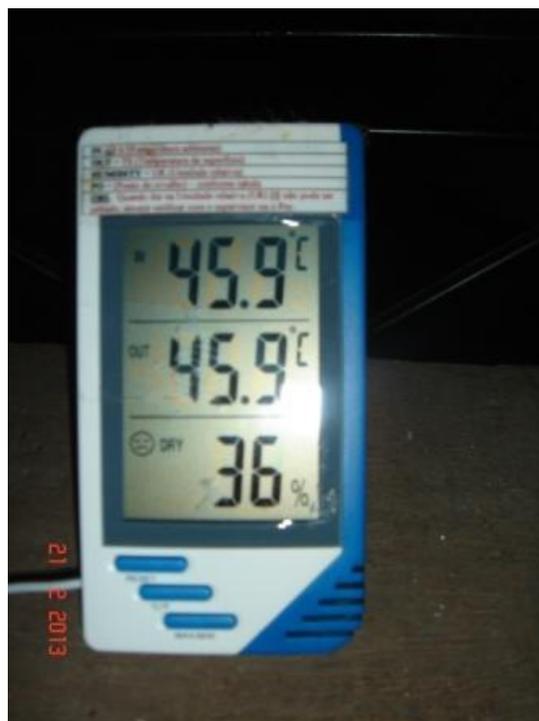
Figura 06 – INTERIOR DA COBERTURA. **Medição com termo-higrômetro.** Observar a ocorrência de temperaturas superiores a 45°C.

Contudo a ocorrência de variações de temperatura/ umidade relativa do ar pronunciadas, decorrentes da instalação inadequada (sob o telhado) de diversas unidades condensadoras pertencentes ao sistema de climatização do Cartório de Registro de Imóveis, pode contribuir para seu agravamento. Dado que o compartimento sob o telhado não possui sistema eficiente de ventilação/ renovação do ar, tal situação representa fonte de calor excessivo que promove elevação significativa da temperatura – com ocorrências detectadas superiores a 45° C –, o que impõe severas deformações aos componentes construtivos presentes (vigas e alvenarias). Grandes variações térmicas favorecem o desenvolvimento de fissuras e de outros problemas relacionados (ruptura de rufos, calafetações e outros danos ao telhado).

.b) **Readequação do sistema de climatização do Cartório de Registro de Imóveis**, de modo a eliminar a descarga das unidades condensadoras para o interior do sistema de cobertura, reduzindo as grandes variações de temperatura impostas aos elementos construtivos presentes;

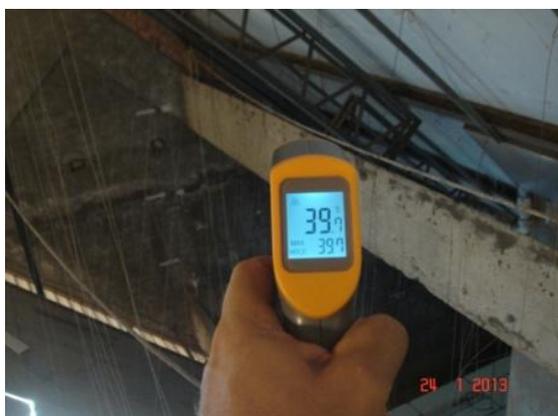
Figura 07 – INTERIOR DA COBERTURA. **Medição com pirômetro.** Notar temperatura superior a 39°C, medida em viga de interesse.

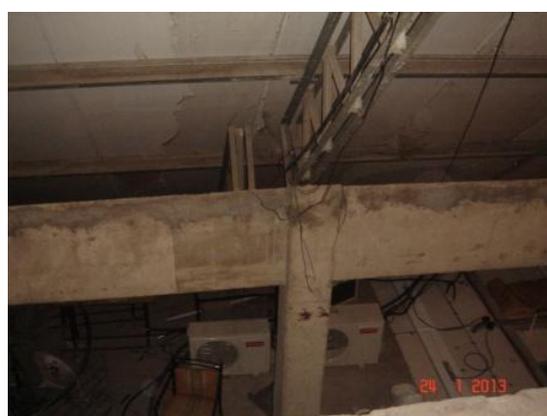
Figura 08 – INTERIOR DA COBERTURA. Observar a instalação inadequada de unidades condensadoras, pertencentes ao sistema de climatização do Cartório de Registro de Imóvel

Também há que se registrar o baixo rendimento do próprio sistema de climatização, com consumo excessivo de energia, desgaste precoce dos equipamentos e, principalmente, grande desconforto aos usuários;

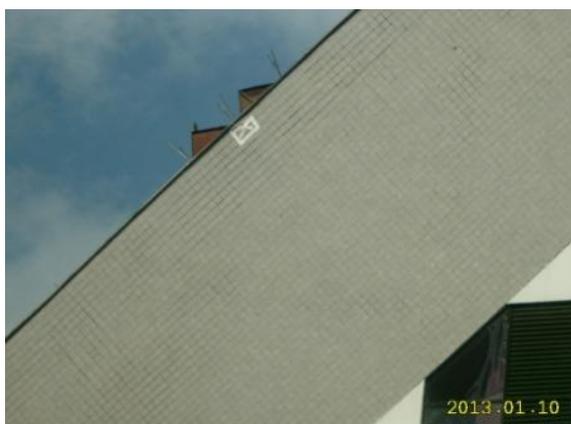
Figura 13 – SISTEMA DE COBERTURA. Face Lateral Oeste. Marcação das placas do rev. cerâmico que apresentam embricamento.

.b) Embora com presença pronunciada de fissuras, o processo de mapeamento por percussão realizado não detectou problemas de aderência no revestimento cerâmico presente, exceto no tocante a pequeno trecho (vide figura 13, retro) - este provavelmente em decorrência da fixação de dispositivo metálico destinado à ancoragem de balancins.

.a) **Remoção cuidadosa do revestimento cerâmico em processo de deslocamento (embricamento)**, na pequena região demarcada durante o mapeamento por percussão realizado (vide figura 13, retro);

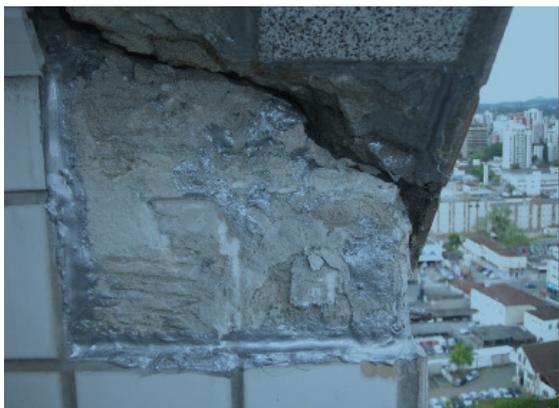
Figura 15 – SISTEMA DE COBERTURA.
Face Lateral Oeste. Notar fissura expressiva,
na extremidade da viga.

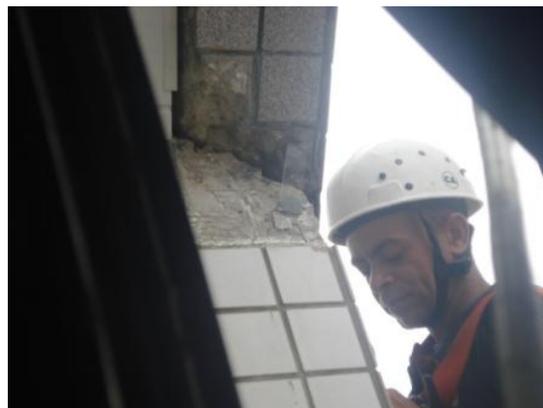
Figura 16 – SISTEMA DE COBERTURA.
Face Lateral Oeste. Observar fissura
expressiva da viga e implantação de selos de
monitoramento em vidro(SMV).

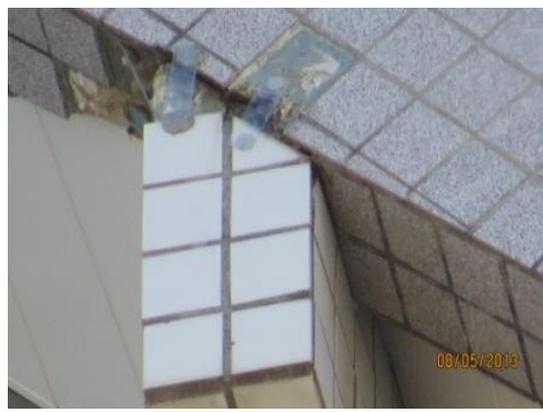
Figura 18 – SISTEMA DE COBERTURA.
Face Lateral Oeste. Observar fissura
expressiva da viga e implantação de selos de
monitoramento em vidro.

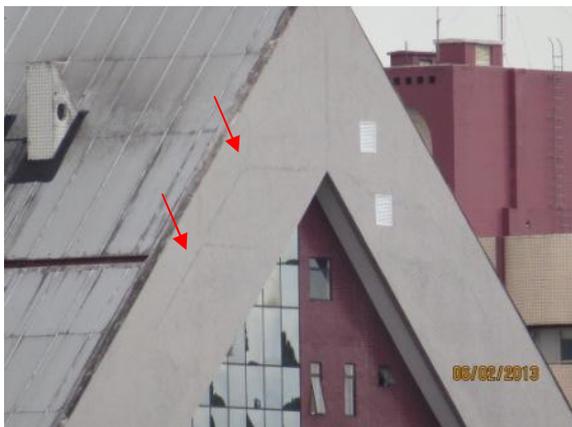
Figura 19 – SISTEMA DE COBERTURA.
Face Lateral Leste. Fachada com
revestimento cerâmico apresentando fissuras
expressivas.

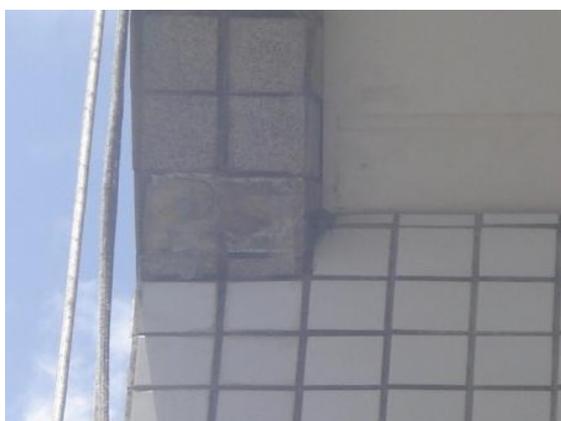
Figura 23 – SISTEMA DE COBERTURA. **Face Lateral Leste.** Observar deslocamento do rev. cerâmico na viga que compõe o sistema de cobertura.

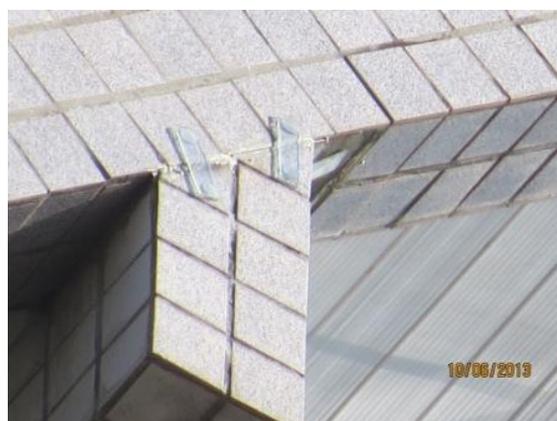
Figura 24 – SISTEMA DE COBERTURA. **Face Lateral Leste.** Notar os SMV implantados na viga que apresenta a fissura expressiva.

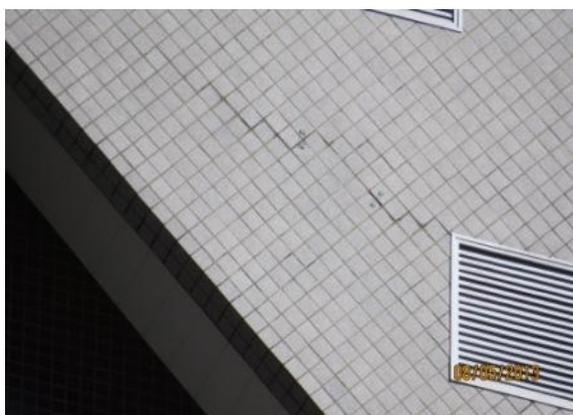
Figura 25 – SISTEMA DE COBERTURA. **Face Lateral Leste.** Notar fissuras sobre o rev. cerâmico e os SMV implantados.

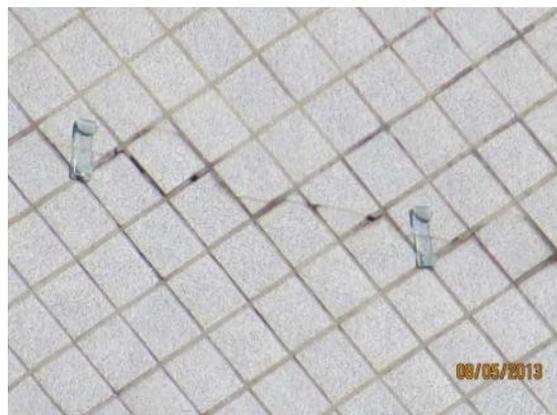
Figura 26 – SISTEMA DE COBERTURA. **Face Lateral Leste.** Notar fissuras sobre o rev. cerâmico e os SMV implantados.

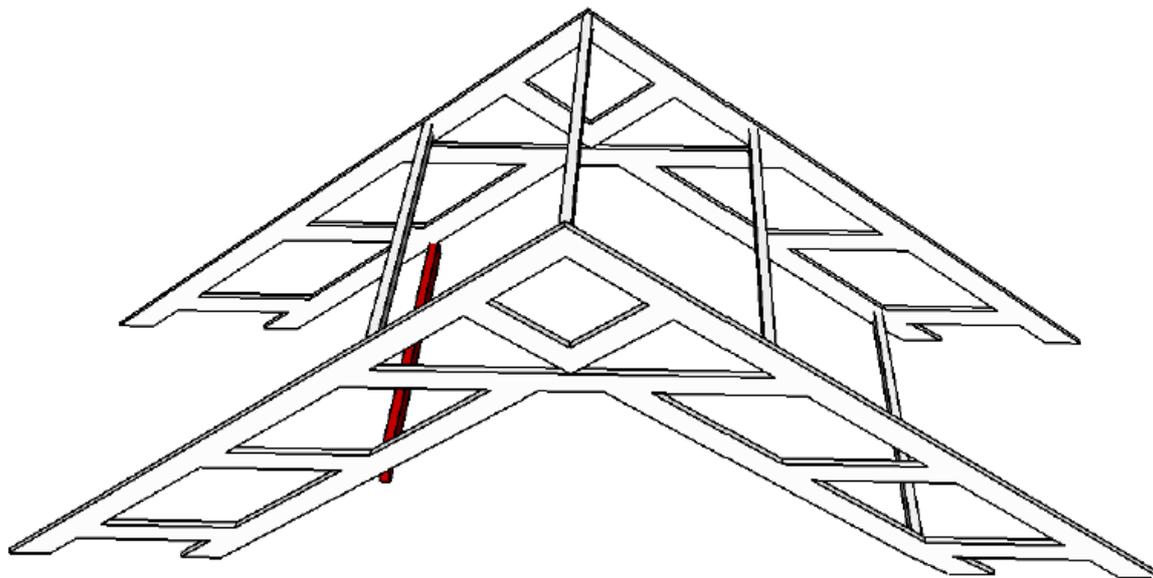
Figura 33 – Croquis com a estrutura que compõe o sistema de cobertura do edifício, na região de interesse. Em vermelho, a viga em análise.

.d) Embora não estando disponível o projeto estrutural do edifício, *a priori*, e pelo que se pode perceber, as vigas em análise têm papel estrutural secundário, aparentando contribuir principalmente para o contraventamento da estrutura principal do sistema de cobertura – que seria uma espécie de ‘treliça de concreto’, conforme evidenciado nas imagens termográficas obtidas e apresentadas, e esquematicamente representado no croquis apresentado (vide figura 33, retro).

.c) **Solicitação de Parecer Técnico Estrutural conclusivo**, a ser elaborado preferencialmente pelo Calculista do Edifício, o qual poderá servir-se para tanto de todas as informações contidas neste Estudo Técnico. Ainda que a viga em análise, bem, como todo o sistema estrutural presente, aparentem estabilidade, tal medida se justifica para obtenção de posição definitiva a respeito do caso, visto que por não ter havido acesso ao projeto estrutural pertinente permanece alguma dúvida quanto à função do elemento estrutural em análise;

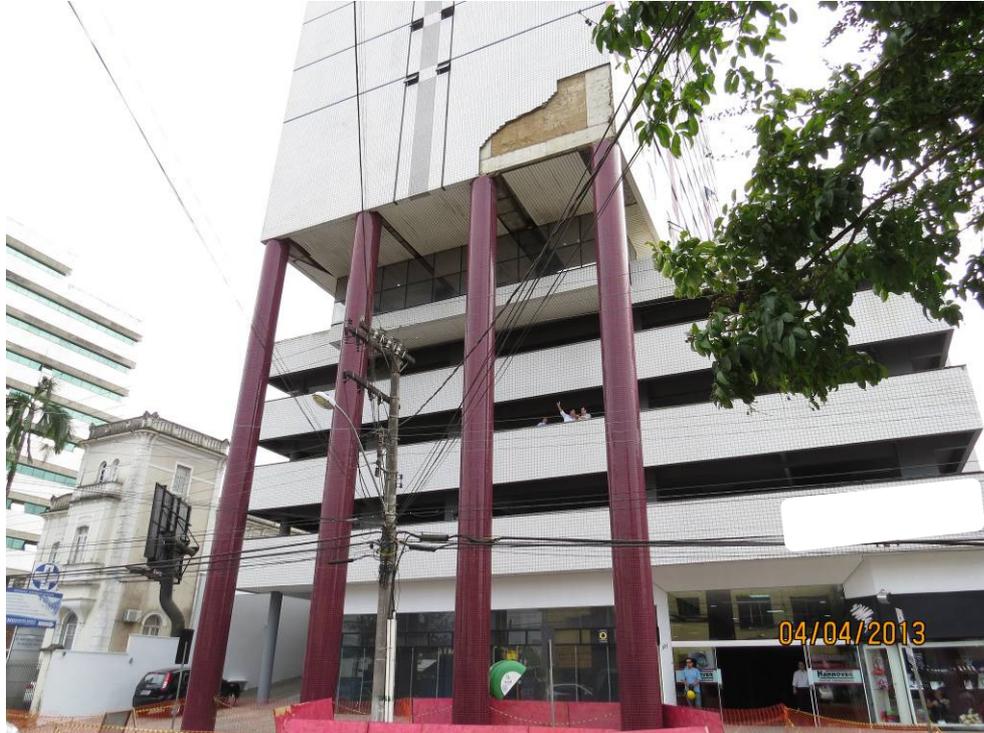
Sendo assim, pode-se concluir, *a priori*, que o evento teve por **causa principal** a penetração indevida e cumulativa das águas de chuva para o interior do revestimento, em face dos elevados volumes pluviométricos particularmente verificados no período. Tal situação acarretou o aumento expressivo de massa do revestimento (peso próprio), a redução da resistência mecânica dos materiais envolvidos (emboço e blocos de alvenaria) e a respectiva ruptura na interface *emboço x alvenaria de blocos*.

Contudo, a **origem do problema** reside em falha de natureza construtiva, pela elevada espessura do emboço presente, sem a respectiva adoção de medidas adicionais de fixação/sustentação indicadas para o caso, tais como: telas metálicas auxiliares e/ou elementos de ancoragem na estrutura.

Figura 35 – FACHADA FRONTAL. Notar região onde ocorreu o deslocamento espontâneo do revestimento (emboço + revestimento cerâmico).

- a) Montagem de bandeja tipo “apara-lixo”, junto à área deslocada e extensiva a toda fachada frontal, por meio de andaimes metálicos;
- b) Avaliação técnica seguida de demolição cuidadosa do entorno da região deslocada, eliminando riscos ainda presentes;
- c) Estudo técnico geral da fachada frontal, de modo a identificar/ cadastrar as anomalias presentes e definir programa de reabilitação indicado;
- d) Contratação de empresa habilitada para implantação do programa de reabilitação estabelecido.

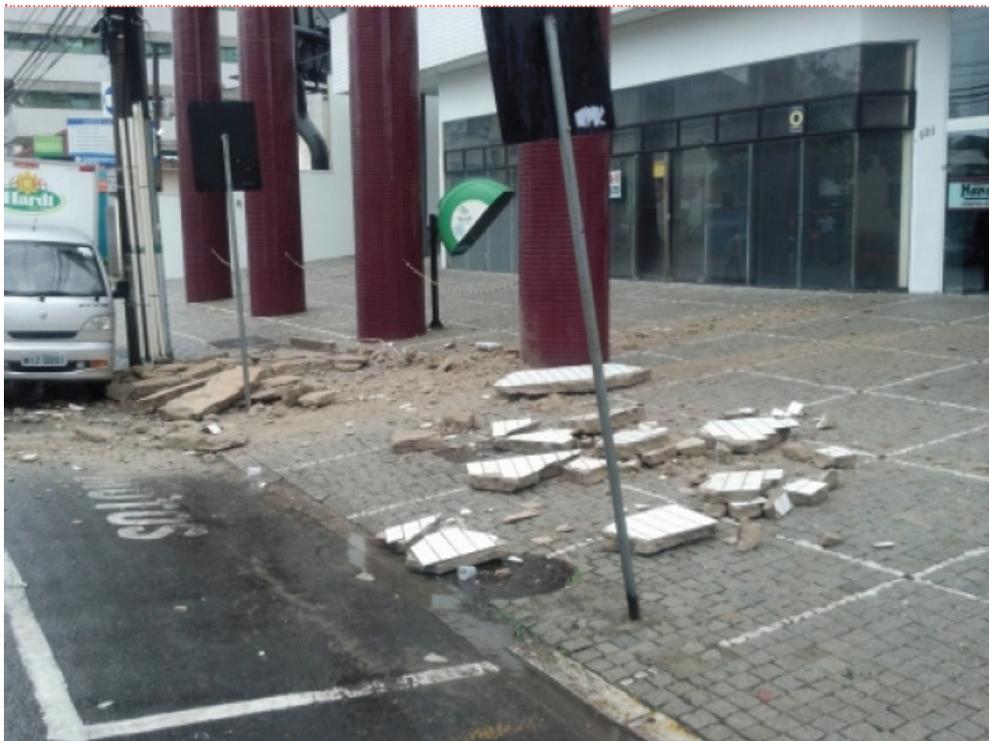
Figura 36 – PASSEIO PÚBLICO. Vista dos fragmentos do revestimento deslocado.

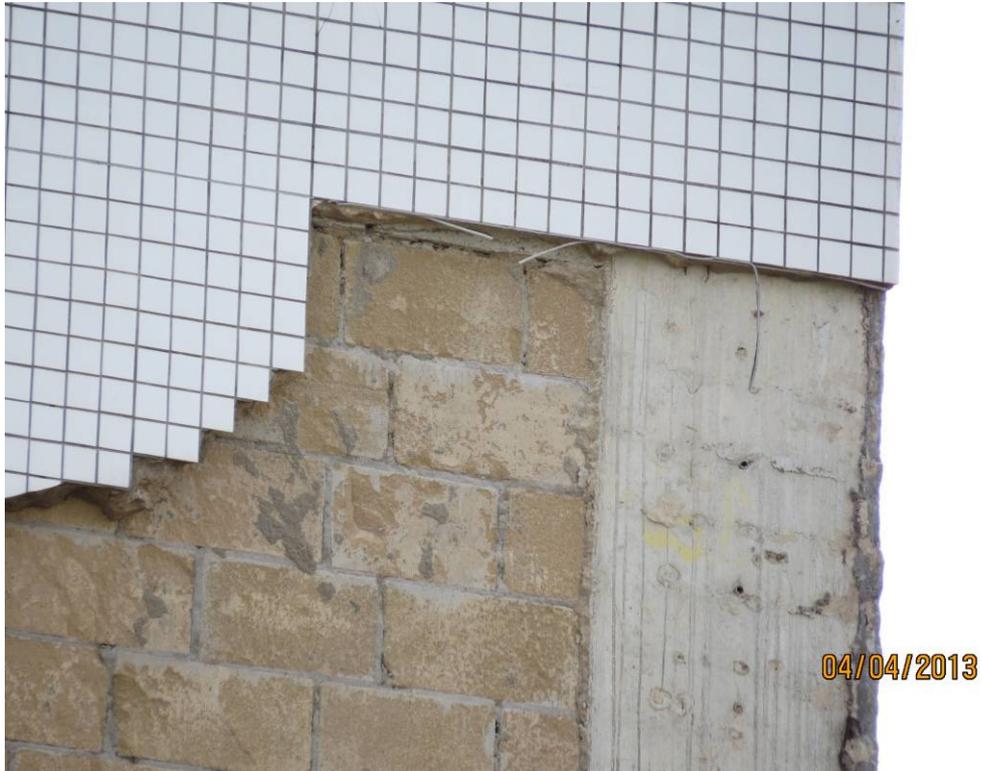
Observando-se o plano de ruptura do revestimento, verificou-se que este se iniciou em junta horizontal de movimentação próxima e se estendeu até a viga que delimita o vértice inferior direito da fachada frontal do edifício.

Figura 37 – REGIÃO DESPLACADA. Observar plano de ruptura com início junto à junta horizontal de movimentação, presente no revestimento cerâmico.

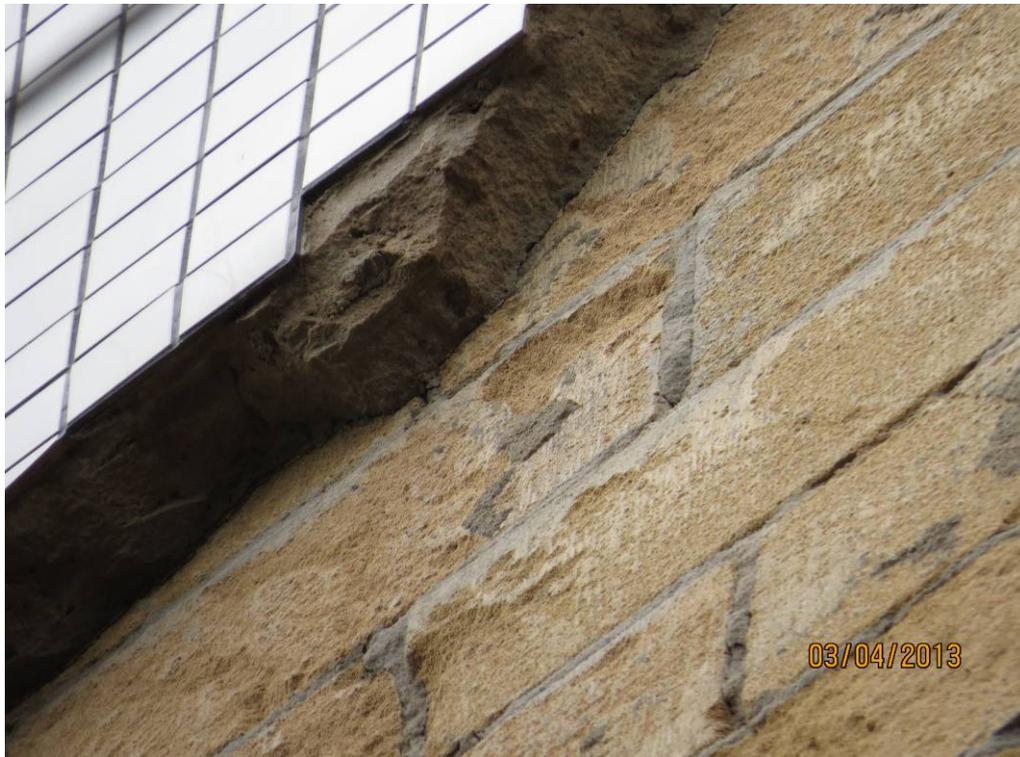
O deslocamento ocorreu na interface *emboço x blocos de alvenaria*, com ruptura superficial (cisalhamento) da alvenaria constituída por blocos sílico-calcários ("Sical"). O emboço apresentou espessura média superior a 10,0 cm e saturação por água. A alvenaria também possuía teor de umidade elevado. Da análise dos fragmentos pode-se perceber, ainda, que o revestimento cerâmico permaneceu firmemente aderido ao emboço. O revestimento em tela data da construção da edificação há cerca de 20 anos.

Figura 38 – REGIÃO DESPLACADA. Notar ruptura da superfície dos blocos de alvenaria (por cisalhamento) e a saturação por água, dada coloração escurecida do emboço e da alvenaria.

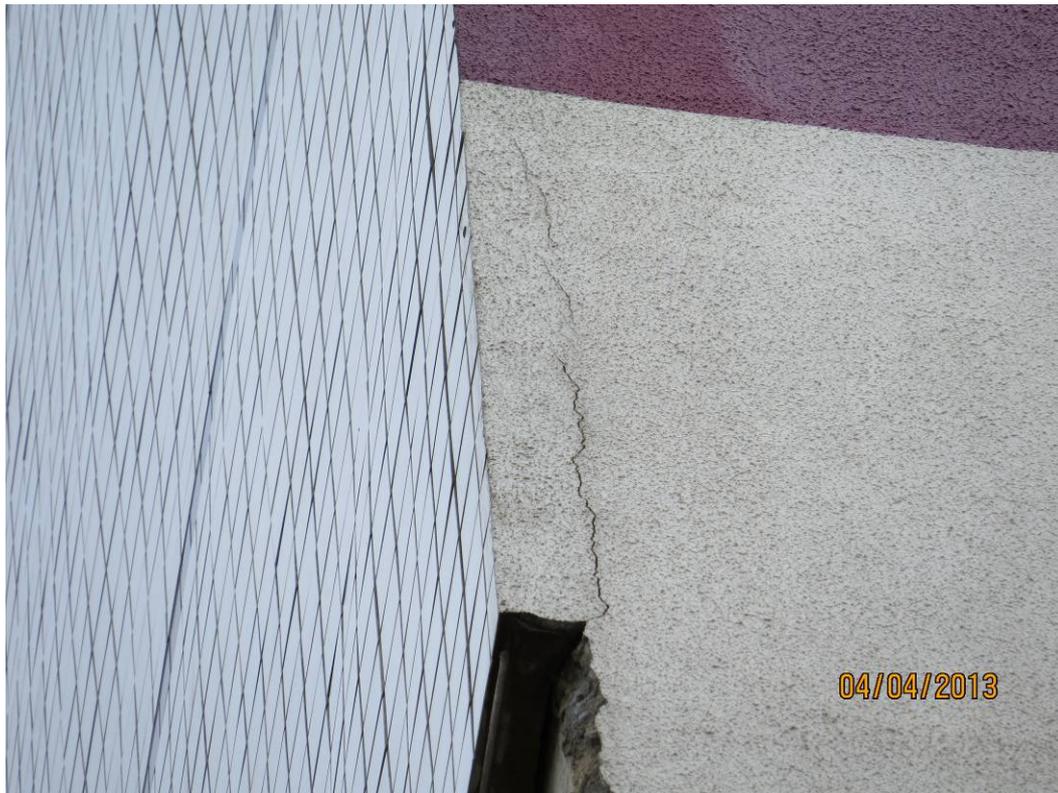
Em inspeção visual preliminar, com o auxílio de binóculo digital, foram percebidas evidências de danos (fissuras) no entorno da área deslocada, o que denota extensão dos danos às regiões vizinhas.

Figura 39 – ENTORNO DA REGIÃO DESPLACADA. Notar ocorrência de fissuras que evidenciam comprometimento das condições de aderência do revestimento.
