XVII COBREAP - CONGRESSO BRASILEIRO DE ENGENHARIA DE AVALIAÇÕES E PERÍCIAS - IBAPE/SC - 2013

Título: Perícia em Acidente nas Obras do Metrô de São Paulo

Autor: Clémenceau Chiabi Saliba Junior

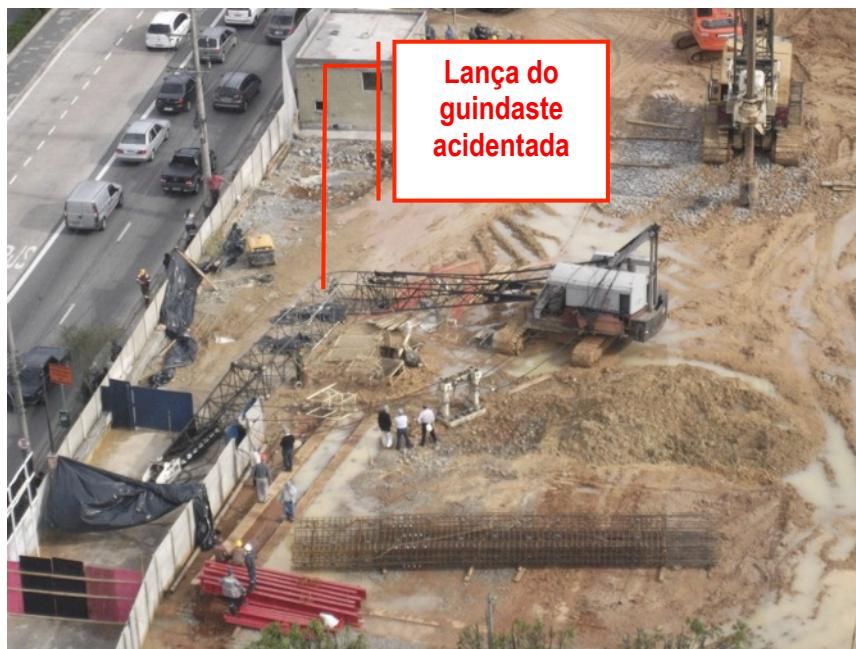
A imagem 21, a seguir, mostra a situação do local após o acidente. No dia 22/06/2012, após a execução do serviço de descida do último módulo da armação, já travada e antes do início da etapa de concretagem da lamela, a lança do guindaste retorceu em “L”, tombando dentro do canteiro de obras. Importante salientar que não houve violação do local do acidente, pois as imagens tomadas pelo perito mostram situação idêntica às imagens divulgadas pela imprensa logo após o ocorrido.

Img. 21
Canteiro de obras
após o acidente,
com a lança do
guindaste
danificada

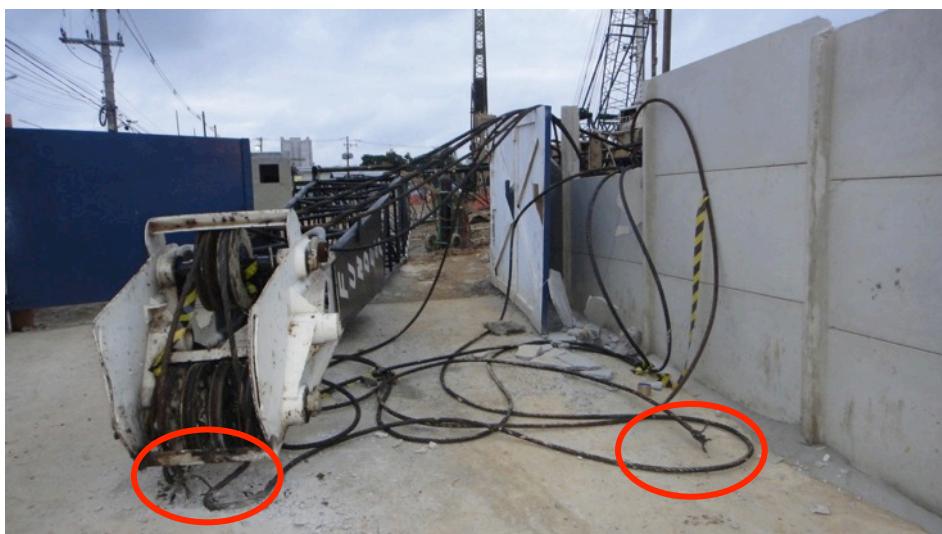
Entretanto, pelas imagens 22 e 23 a seguir, tomadas pelo perito no dia subsequente ao do acidente, verifica-se que houve cisalhamento no cabo de aço causado por esmagamento, na ponta da lança, após sua queda. Os demais lances de cabos foram inspecionados visualmente não sendo encontrado qualquer desgaste promovido pelo uso excessivo. Foi ainda informado pelo operador – Sr. [REDACTED] – que todos os cabos de aço daquele equipamento haviam sido trocados há cerca de trinta dias.

Img. 22 – Rompimento do cabo de aço por cisalhamento causado por esmagamento

Deste modo, concluímos com certeza que a única ruptura observada no cabo de aço se deu por cisalhamento causado por esmagamento no momento da queda, quando a ponta da lança bateu fortemente sobre o concreto do piso, conforme demonstrado nas fotos acima. Ou seja, trata-se de consequência do acidente e não causa deste, de sorte que o sinistro não teve como origem a ruptura de cabo(s) de aço do guindaste, sendo refutada esta hipótese.

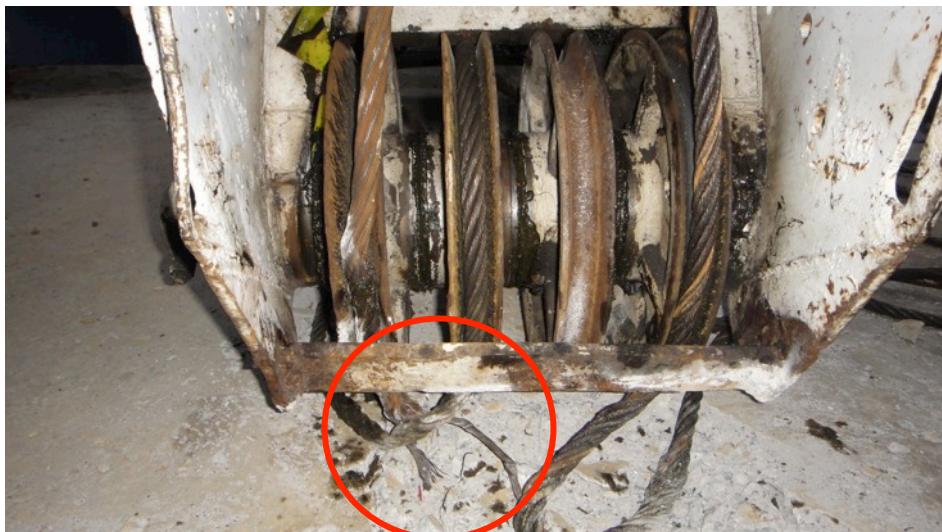
Img. 23 – Rompimento do cabo de aço por cisalhamento causado por esmagamento

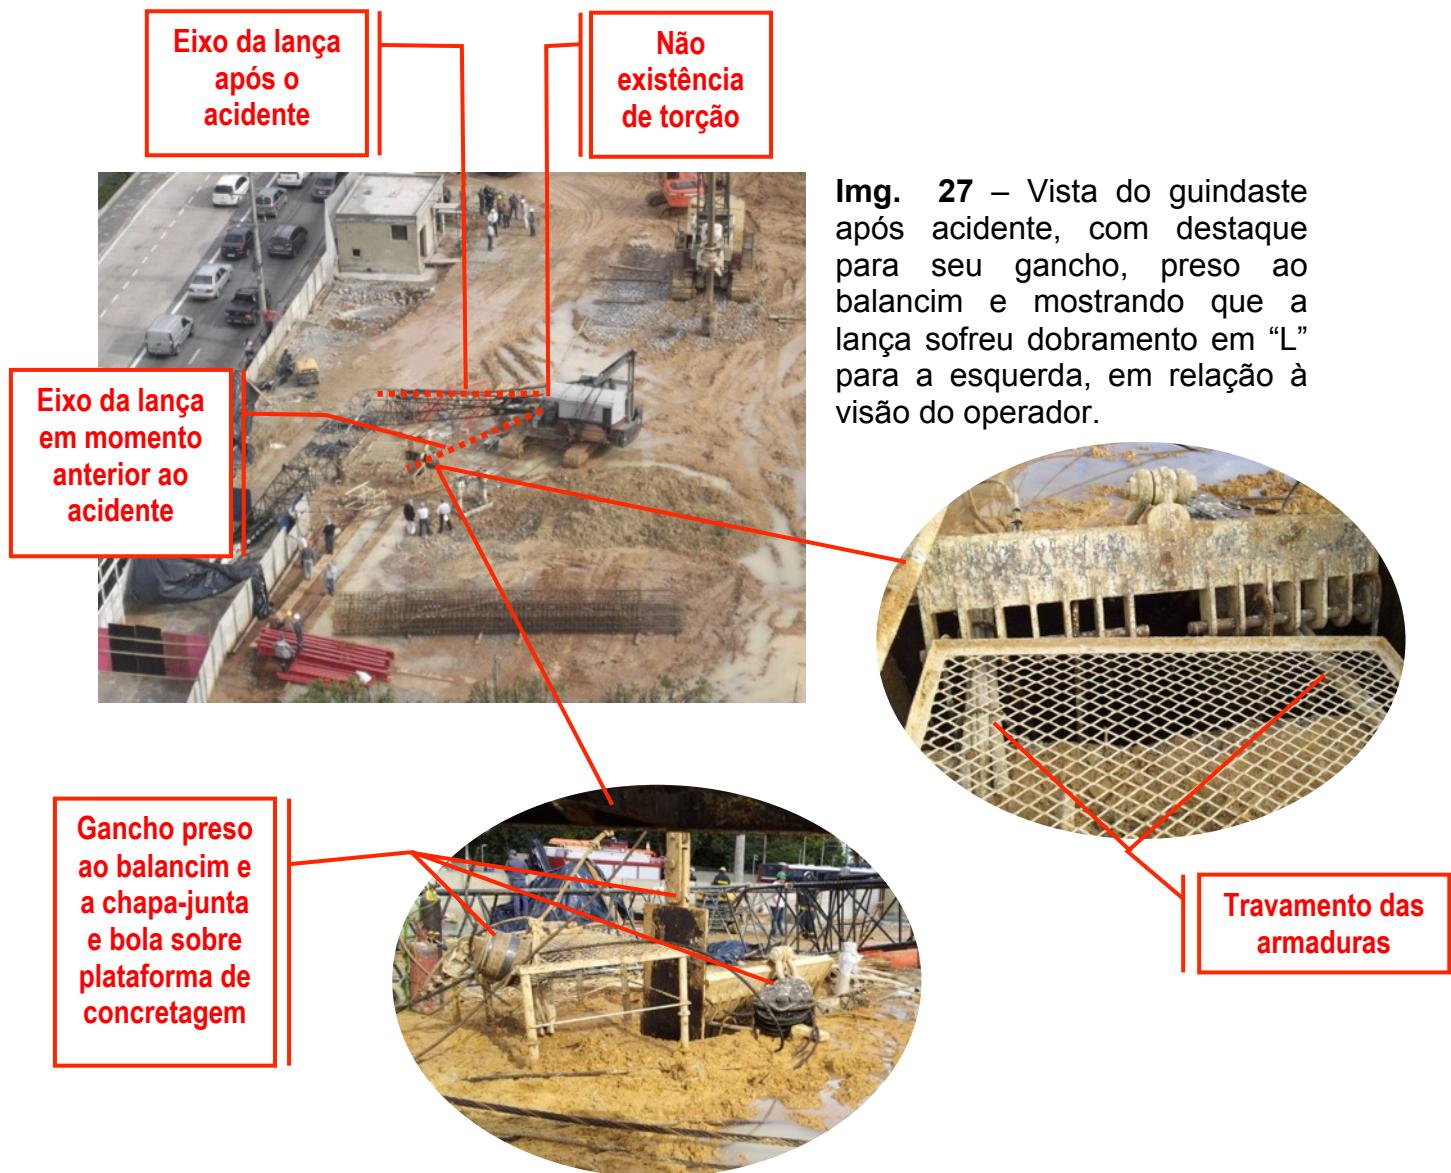
Nas fotos 27 e 28 a seguir, observamos a posição da lança avariada após o acidente. Pode-se nitidamente observar que esta está deslocada em relação ao eixo de trabalho, ou seja, o eixo da lamela, sugerindo deslocamento lateral durante operação. Observa-se ainda, no momento do acidente, que: (i) os cabos de aço estavam travados na chapa-junta e no balancim; (ii) havia travamento das armaduras, ou seja, sem esforço na lança, e (iii) a bola estava sobre plataforma utilizada nas concretagens. Tais observação nos evidenciam que a etapa de colocação das armaduras já havia sido encerrada e se iniciava a etapa da concretagem.

Img. 27 – Vista do guindaste após acidente, com destaque para seu gancho, preso ao balancim e mostrando que a lança sofreu dobramento em “L” para a esquerda, em relação à visão do operador.

Na hipótese da lança ter sofrido sobrecarga vertical no momento do acidente, pode-se afirmar não ter ocorrido espontaneamente o dobramento em “L” para a esquerda em relação ao operador do guindaste. Neste caso, provavelmente, no início do colapso, a lança dobraria em seu eixo vertical, para em seguida tombar para o lado, havendo, necessariamente, torção na região do encontro da lança com o corpo do guindaste, e/ou quebra de pinos de fixação desta com o corpo do guindaste, fato que definitivamente não ocorreu, como observado pelo perito em sua vistoria. Nessa hipótese, sem aplicação de um componente horizontal, seguramente a lança não teria se deslocado para direita em relação ao eixo de operação, como observado na imagem 27 acima.

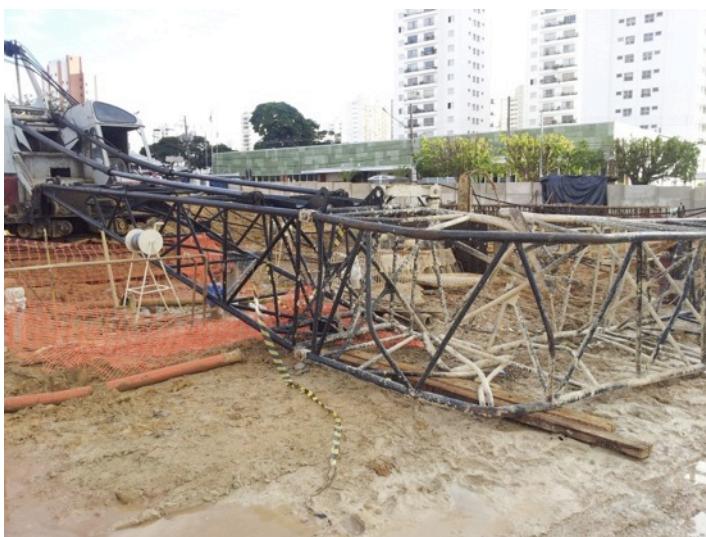
Img. 28 – Vista da lança na sua região de ruptura, após o acidente

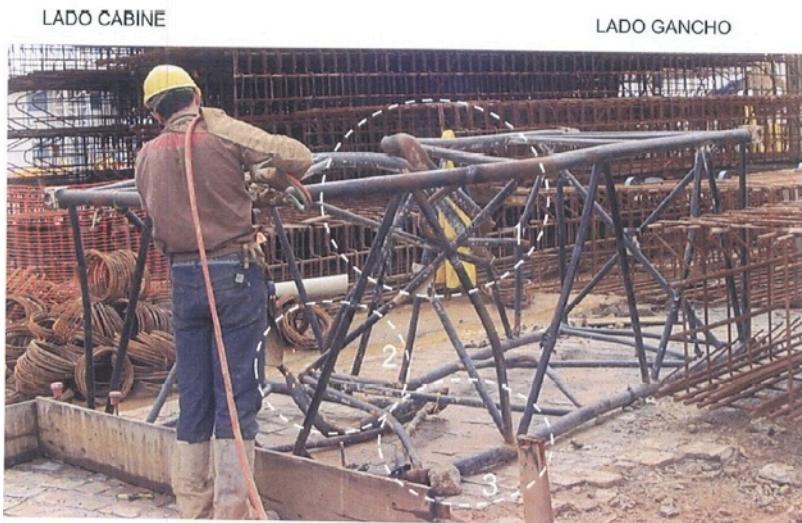
Na imagem 30 estão assinaladas, por círculos, três regiões, sendo que na região 1 houve dobramento e ruptura total do tubo longitudinal, na região 2 dobramento e ruptura parcial do tubo longitudinal e na região 3 o tubo longitudinal sofreu apenas dobramento.

Img. 30 – Operação do corte efetuado no canteiro para retirada das amostras
(Fonte: laudo IPT)

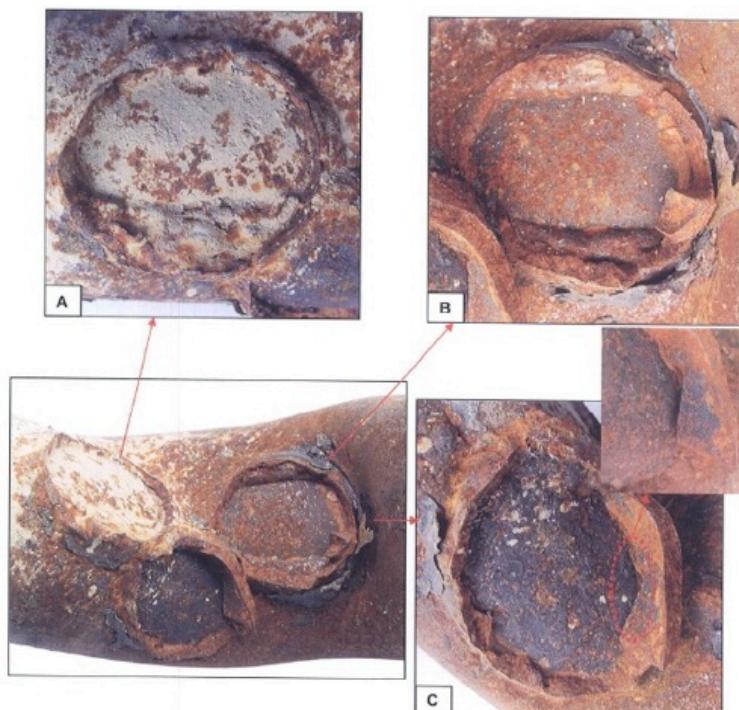
Já a imagem 32 mostra fraturas ocorridas nos tubos transversais da lança, todas situadas no mesmo nó, próximo à ruptura do tubo longitudinal. A análise por microscopia eletrônica de varredura das superfícies de fraturas das regiões indicadas revelou em todos os corpos de prova a ocorrência de alvéolos, característica típica de fratura dúctil, como exemplifica a imagem 33.

Img. 32 – Aspecto da superfície das fraturas ocorridas no nó na região em que a lança sofreu dobramento (Fonte: laudo IPT)

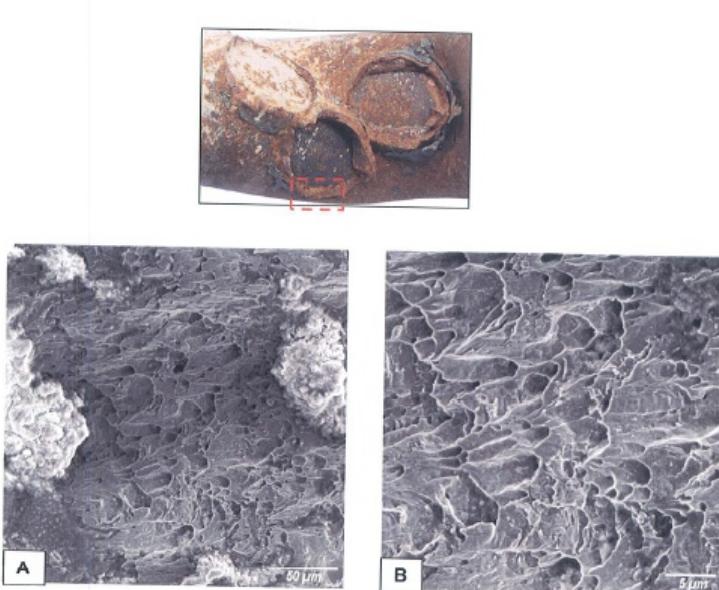
Img. 33 – Presença de alvéolos na estrutura (Fonte: laudo IPT)

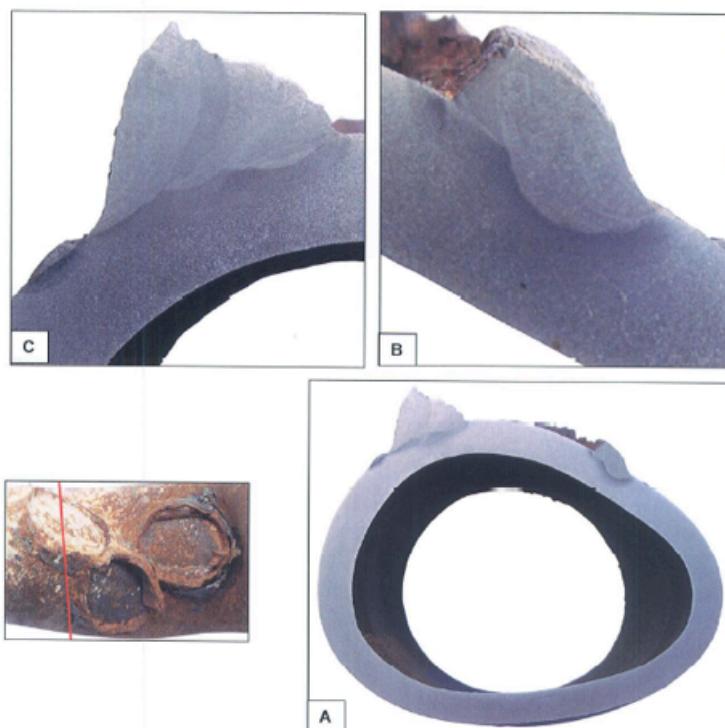
O IPT também realizou exames macrográfico e micrográfico para análise da amostra. A imagem 34 abaixo exemplifica o exame macrográfico realizado, onde é indicado o aspecto marcográfico de uma seção do tubo longitudinal abrangendo uma das soldas entre este e um tubo transversal. Observa-se o achatamento do tubo longitudinal, bem como que a fratura ocorreu na solda.

Img. 34 – Exame macrográfico (Fonte: laudo IPT)

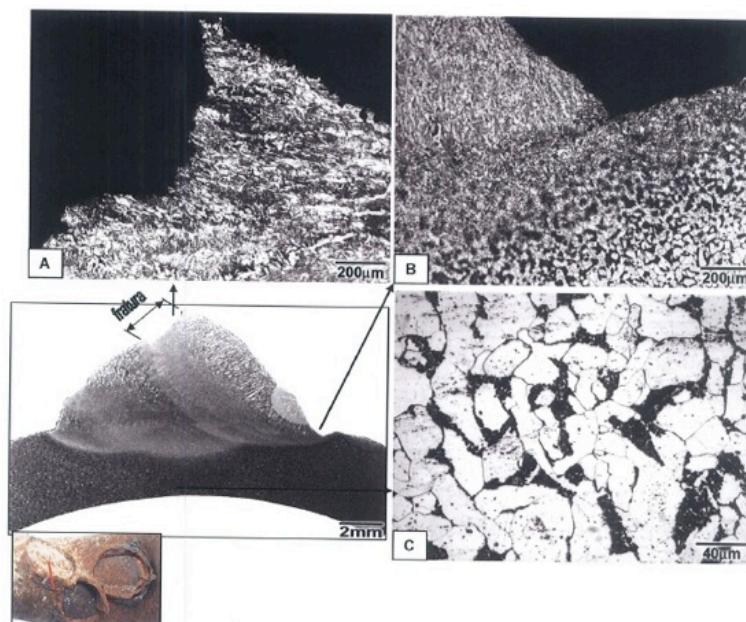
Por outro lado, a análise micrográfica efetuada em regiões rompidas das soldas entre tubos transversais e o tubo longitudinal identificou, conforme figura 35, o seguinte:

- Estrutura característica de aço baixo carbono;
- Não foi observada a ocorrência de microconstituintes frágeis na zona termicamente afetada, na zona fundida nem no metal base.

Img. 35 – Exame micrográfico, que exemplifica a não ocorrência de microconstituintes frágeis (Fonte: laudo IPT)
