**XVII COBREAP - CONGRESSO BRASILEIRO DE ENGENHARIA DE
AVALIAÇÕES E PERÍCIAS - IBAPE/SC - 2013**

ANALISE DE DANO AMBIENTAL COM MUDANÇA DE CURSO DE RIOS

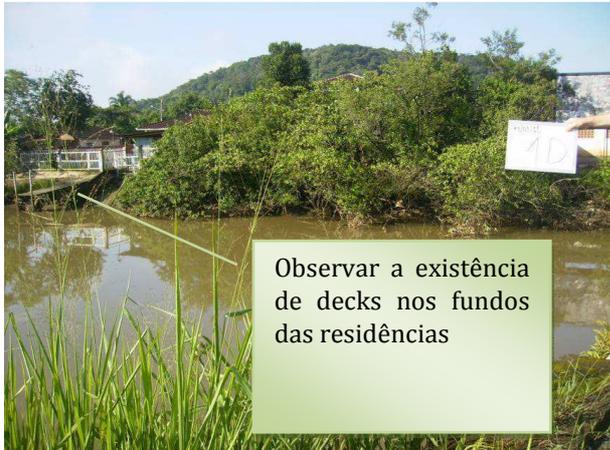
Observar a existência de decks nos fundos das residências

Imagem n.º 02 – Vista obtida a partir da ponte localizada na Rua Guanabara (Ponto n.º1).

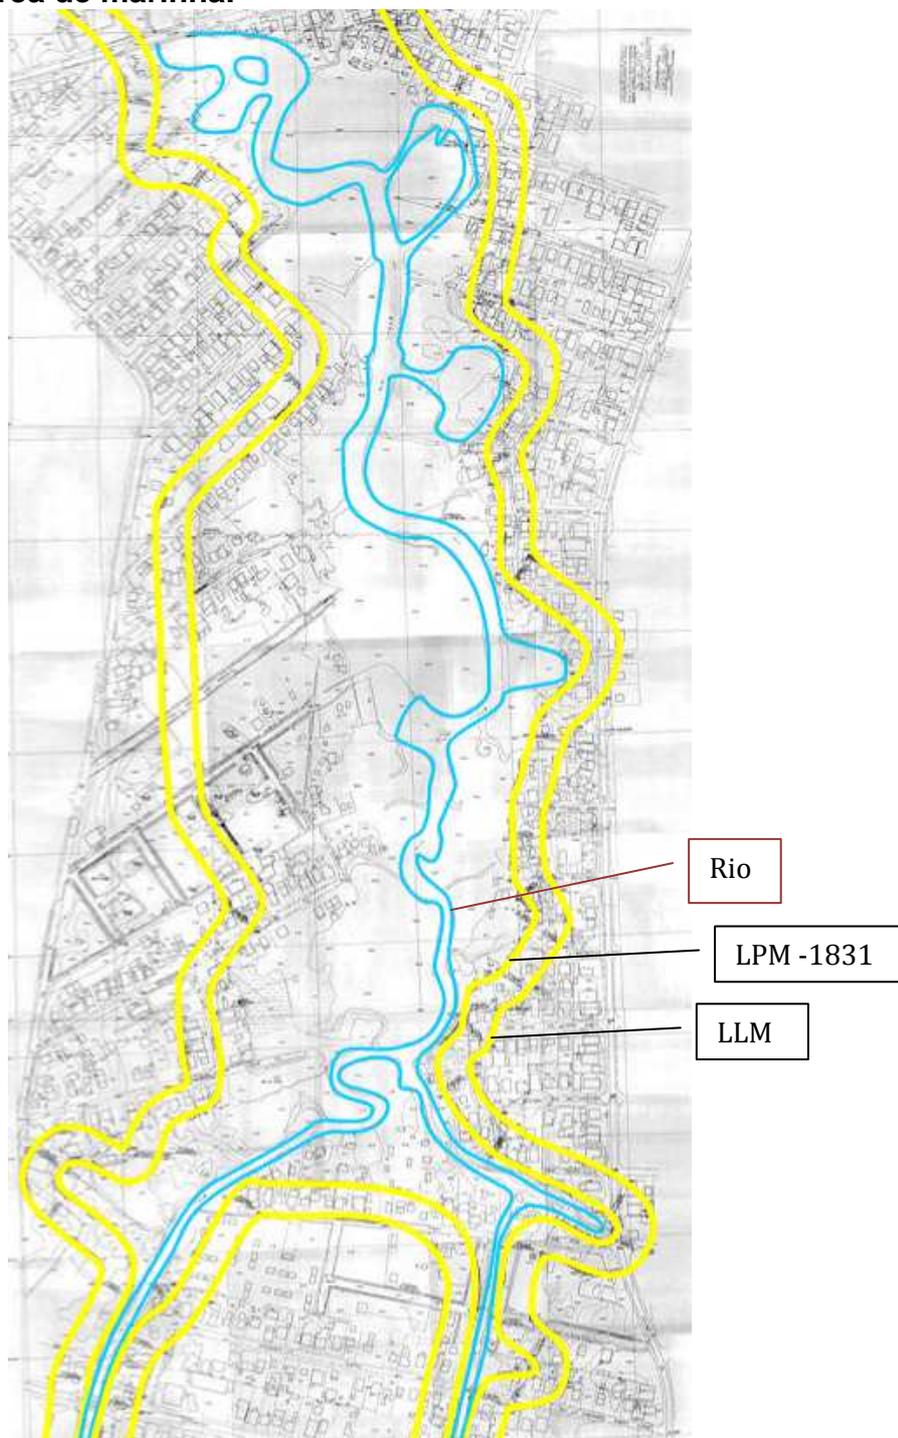
Imagem n.º27 – Linha da Preamar Média de 1831 – Fonte: Prefeitura Municipal. Em azul os cursos dos rios e em amarelo, a primeira linha próxima ao Rio (cor azul) é a Linha Preamar Média - LPM de 1831 e a segunda linha (as mais distantes do Rio - cor azul), é a Linha Limite de Marinha - LLM.

Analisando a localização da Linha Preamar Média e a Linha Limite de Marinha observar que várias construções estão dentro da Linha de Preamar Média de 1831, e da linha limite de marinha; assim como a infraestrutura local que também se encontram parcialmente em áreas de marinha.

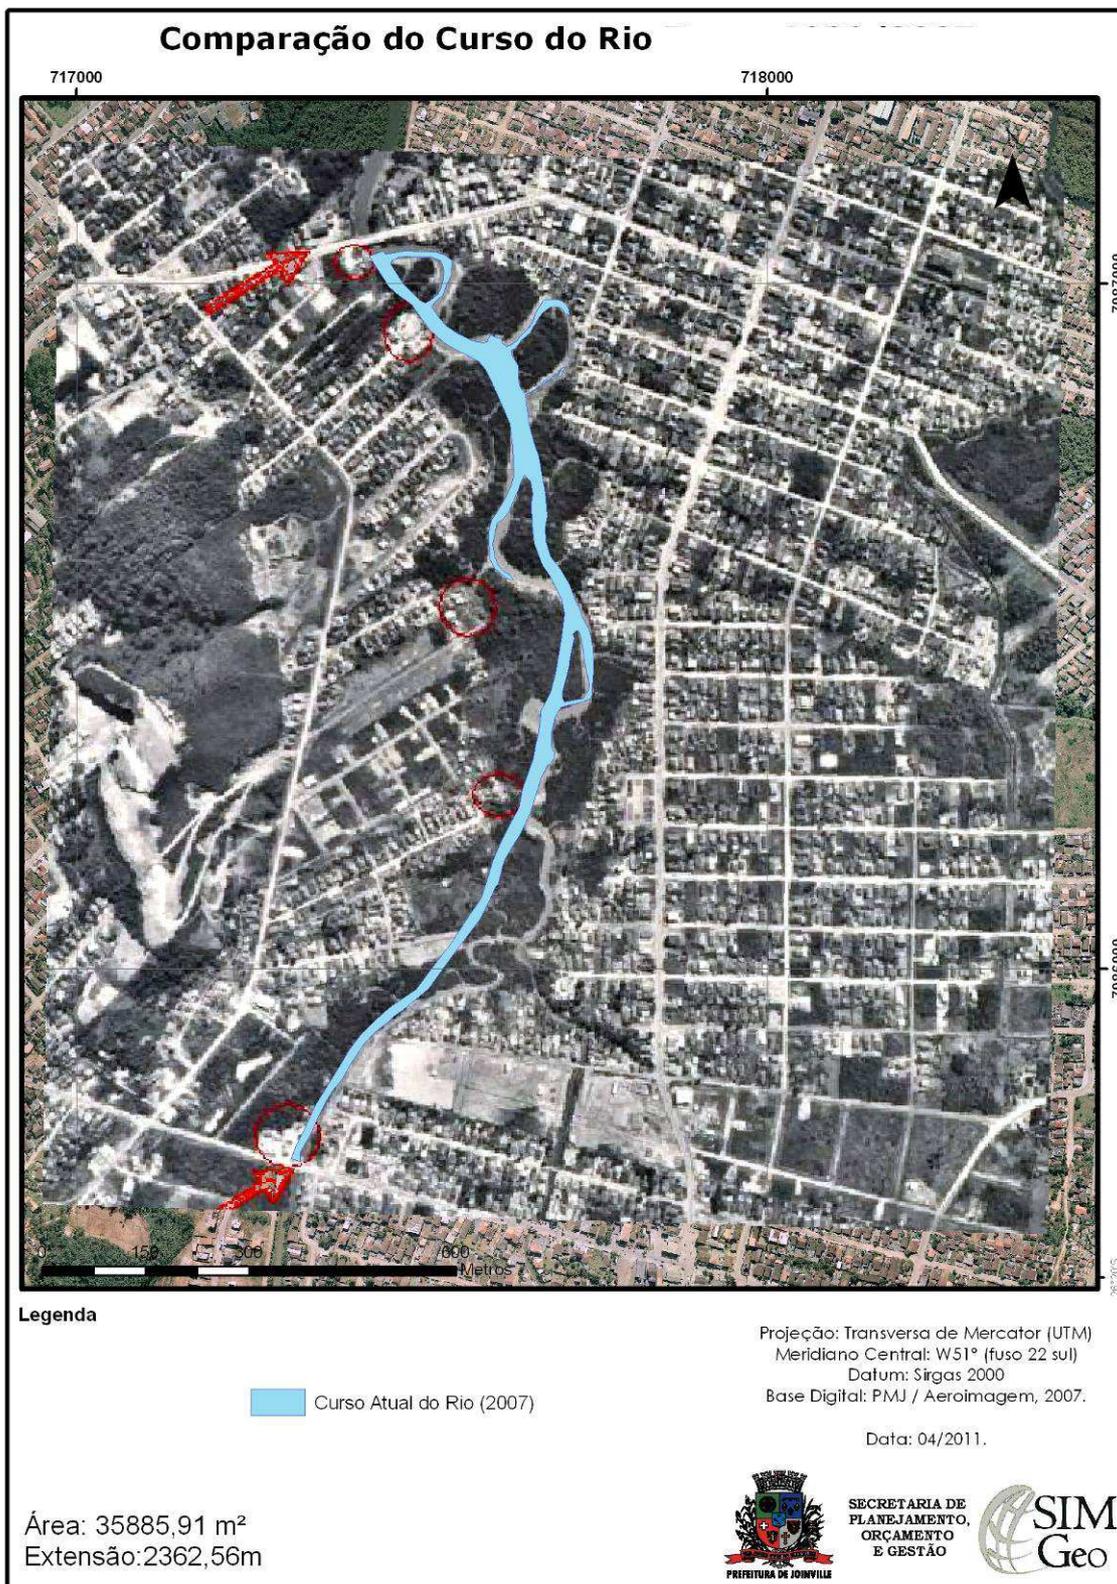
Imagem n.30º – Comparação do curso do rio no ano de 2007 (em azul claro) com foto do ano de 1989. Imagem fornecida pela Prefeitura do Município.

Com a comparação pode-se observar a diminuição na área total do Rio de 2387,53 m² (dois mil, trezentos e oitenta e sete vírgula cinqüenta e três metros quadrados) e o aumento de 99,21 metros (noventa e nove vírgula vinte e um metros quadrados) na extensão do Rio em questão.

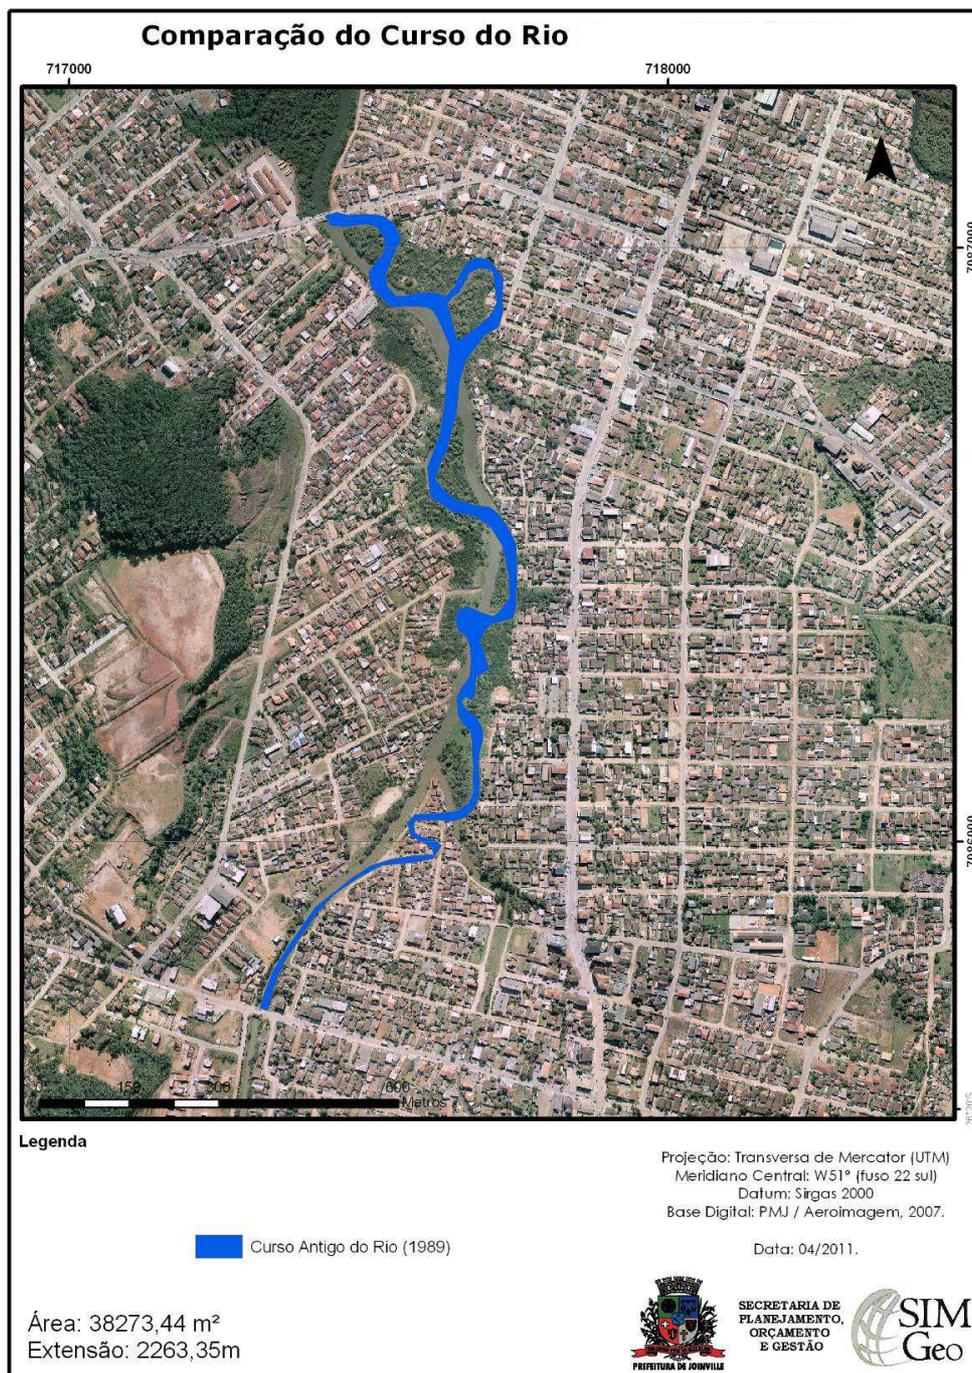
Imagem n.º31 – Comparação do curso do rio no ano de 1989 (em azul) com ano de 2007. Imagem fornecida pela Prefeitura do Município.

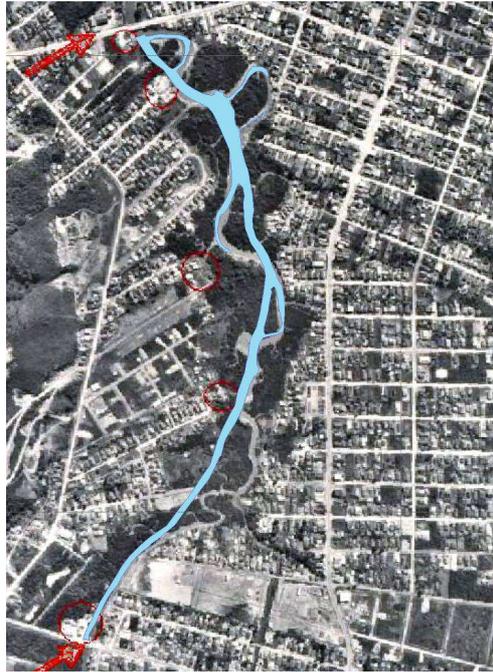
A imagem a seguir mostra a comparação do curso atual do rio (em azul claro) com a foto aérea de 1989, pode-se observar que houve dano ambiental físico, bem como a alteração do curso do rio em toda a área em questão, sendo este considerado um dano irreversível.

Imagem n.º39 – Comparação do curso do rio no ano de 1989(a imagem) com o ano de 2007 (em azul claro). Fonte: Prefeitura Municipal de Joinville.

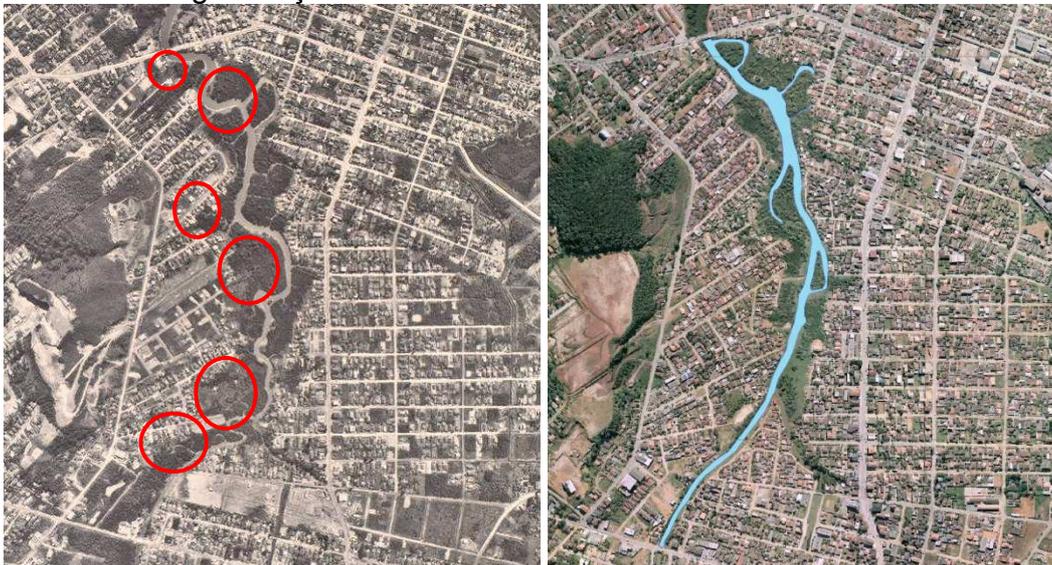
Outro dano constatado no local em questão é o aterramento do rio nos pontos indicados abaixo, causando uma provável destruição da fauna e flora local, que já está em fase de regeneração na data da vistoria.

Imagem n.º40 – Comparação das imagens do ano de 1989 com ano de 2007 (fonte: SEPLAN) do aterramento no curso do rio. Fonte: Prefeitura Municipal de Joinville.

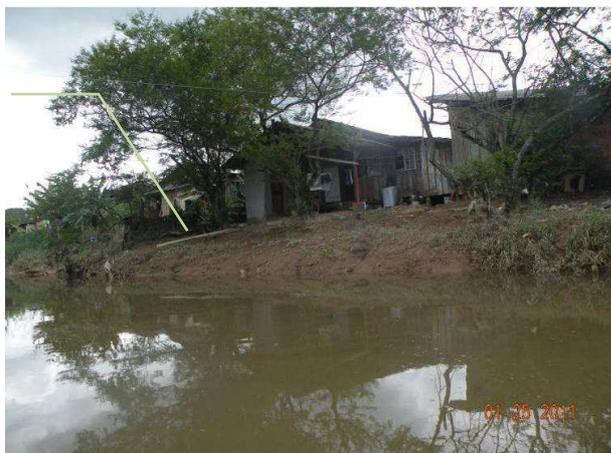
Constatou-se a presença de diversas edificações nas margens do rio, sendo considerado este um dano antrópico reversível, onde é possível verificar em algumas o despejo dos dejetos sanitários diretamente no rio, afetando assim a biota aquática, conforme fotos a seguir.

Tubulação de esgoto sanitário.

Imagem n.º41 – Residência localizada na Rua Leopoldo Correa (Ponto nº 11)

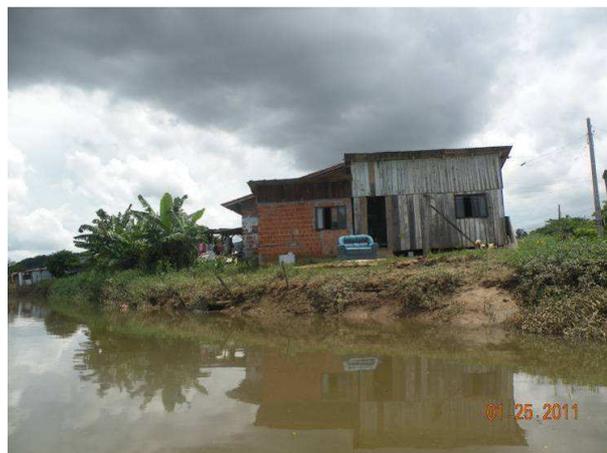
Imagem n.º42 – Residência localizada na Rua Professor Lucio Lopes (Ponto nº10).

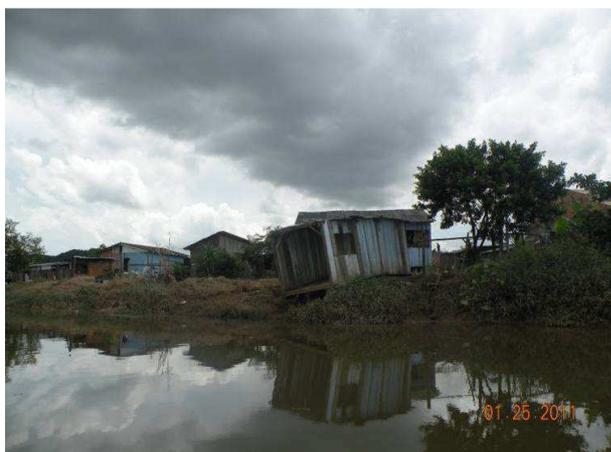
Imagem n.º43 – Residência localizada na Rua Leopoldo Correa (Ponto nº11).

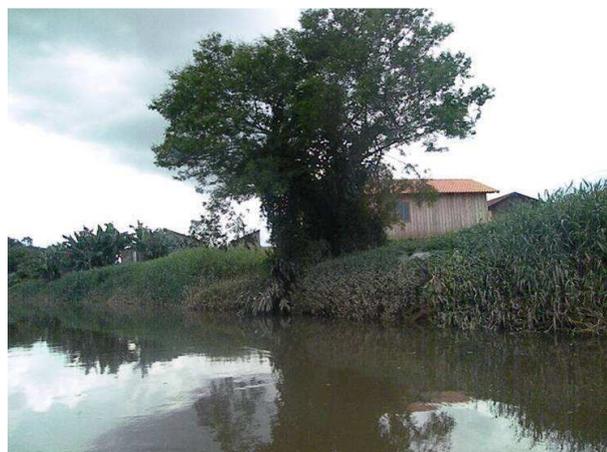
Imagem n.º44 – Residência localizada na Servidão 40141 (Ponto nº12).

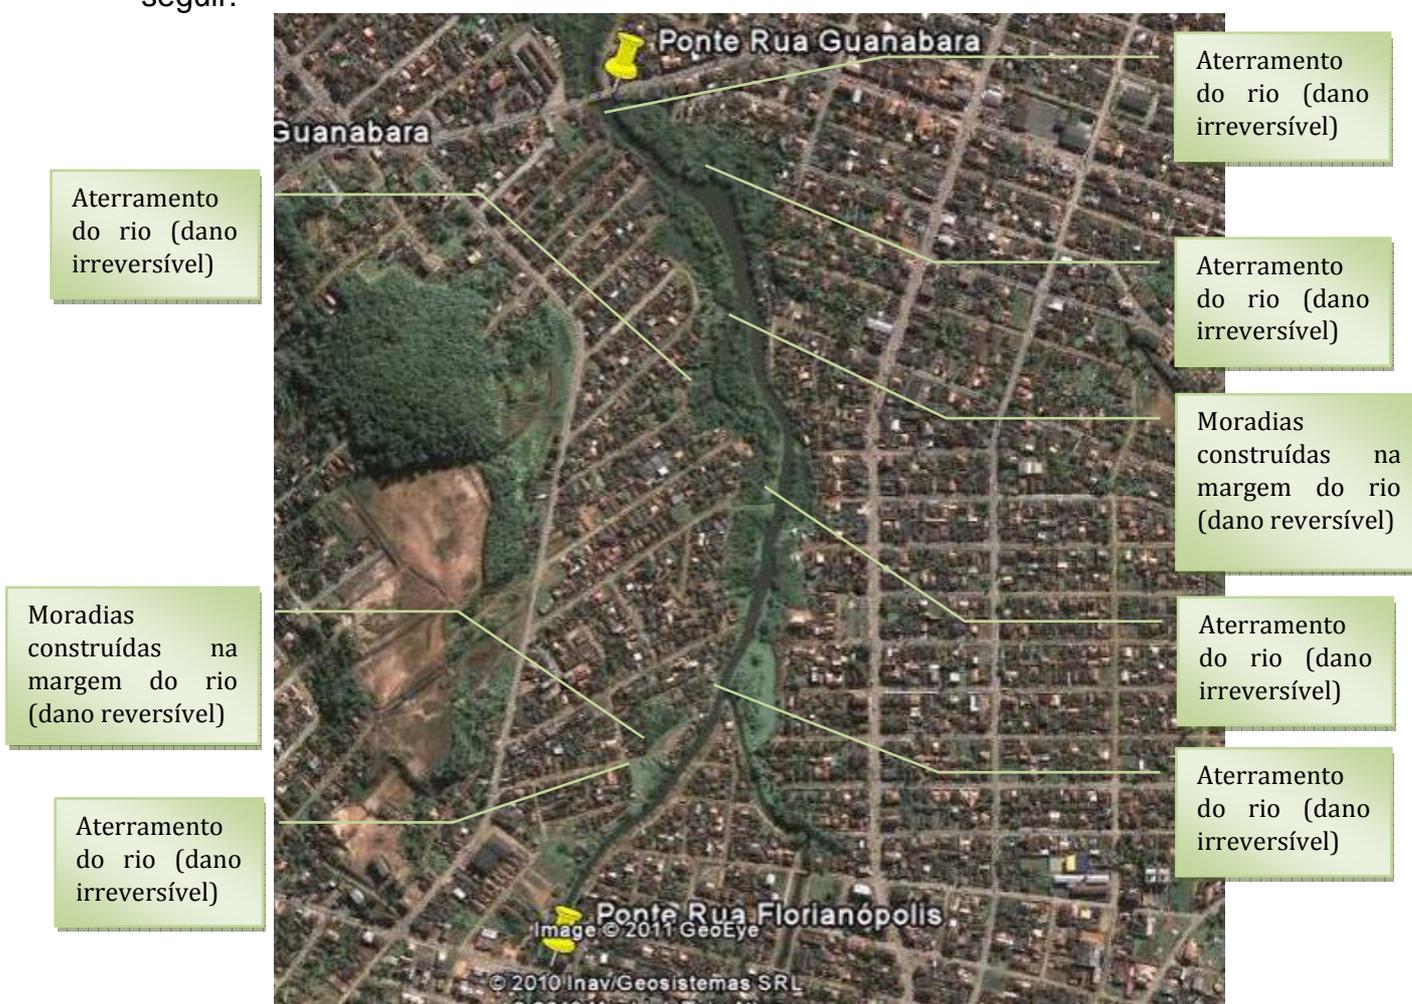
Porém é possível verificar que ocorreram danos no local conforme imagem a seguir.

Imagem n.º 45. Imagem da área em questão indicando os pontos que houveram dano ambiental.
Fonte: Imagem do Google Earth. Acesso em Abril 2011.
