**XVII COBREAP - CONGRESSO BRASILEIRO DE ENGENHARIA DE
AVALIAÇÕES E PERÍCIAS - IBAPE/SC - 2013**

MÁ EXECUÇÃO DE OBRAS DE ENGENHARIA COM ESTUDO DE CASOS

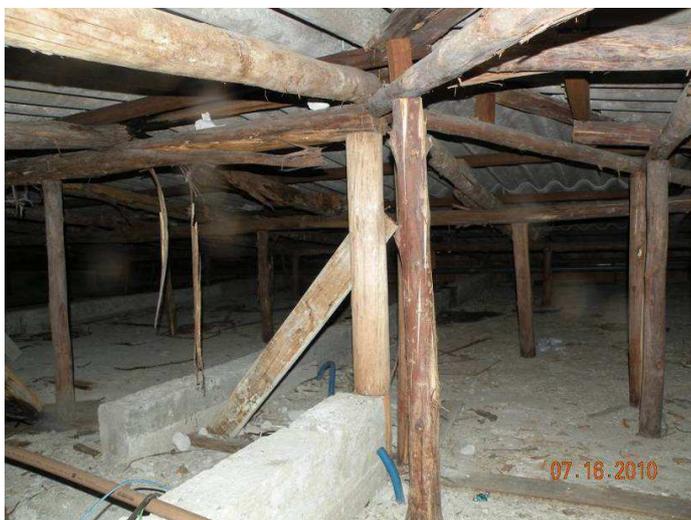
É possível verificar a existência de argamassa nas escoras. Informa-se que foram utilizadas madeiras de Itaúba apenas como sarrafo para apoio das telhas de fibrocimento.

Figura 1 - Fotografia executada onde é possível observar a estrutura da cobertura do imóvel. Observar a existência de madeira de caixaria, que serve como apoio para as escoras.

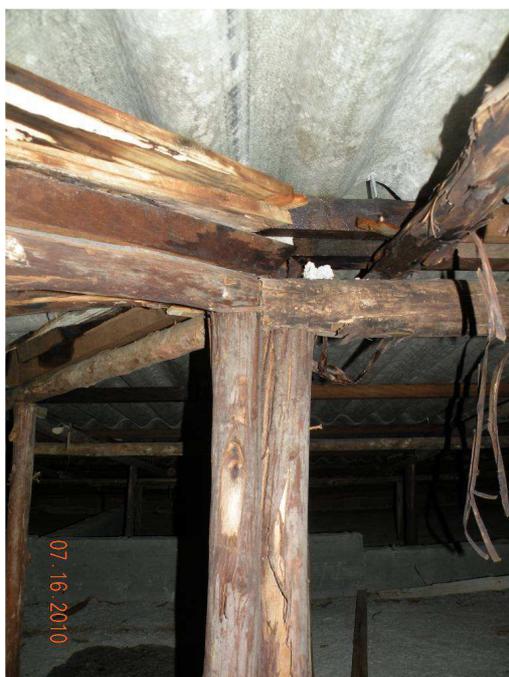
b.2.1 - Infiltração de água resultante de defeito de construção da estrutura da madeira.

Figura 2 - Observar a disposição das madeiras, sem nenhum critério técnico; a misturas de madeiras: escoras de eucalipto, madeiras de caixaria e itaúba; a argamassa ainda na escora que foi reutilizada; e a presença de infiltração de águas de chuva na madeira.

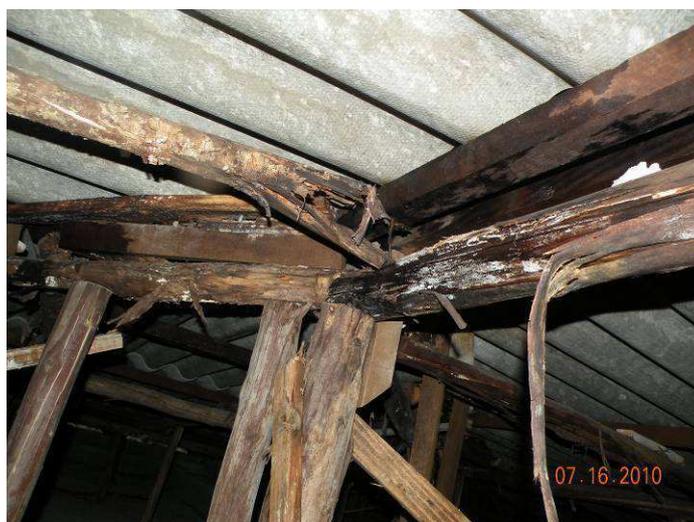
b.2.2 - Apodrecimento de algumas madeiras.

Figura 3 - Observar o apodrecimento da madeira. Referida desintegração avançada da madeira é devido à infiltração de água de chuva e o tipo de madeira inapropriado para este fim. Observar também a disposição da madeira, sem nenhum critério técnico.

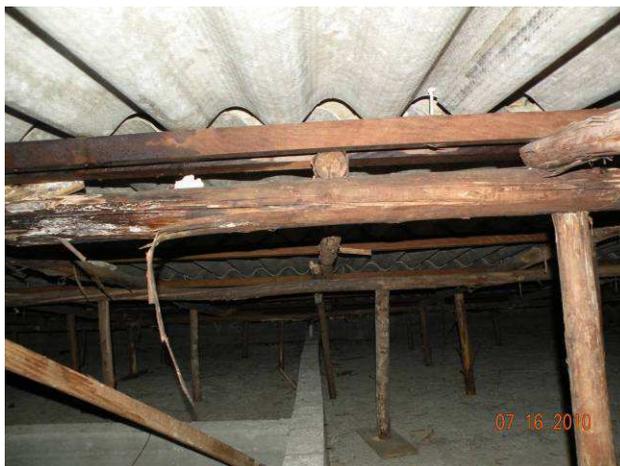
b.2.3 - Utilização de madeiras inadequadas para estrutura de cobertura.

Para a utilização de peças de madeira empregadas em estruturas de telhados que são espécies de madeira serrada existem algumas bitolas comerciais, comuns de serem encontradas prontas no mercado, o que infelizmente não ocorreu no imóvel objeto.

Figura 4 - Observar a inexistência de dimensões comerciais de madeira, e o reaproveitamento de madeiras destinadas a uso temporário como escoramento e de caixaria.

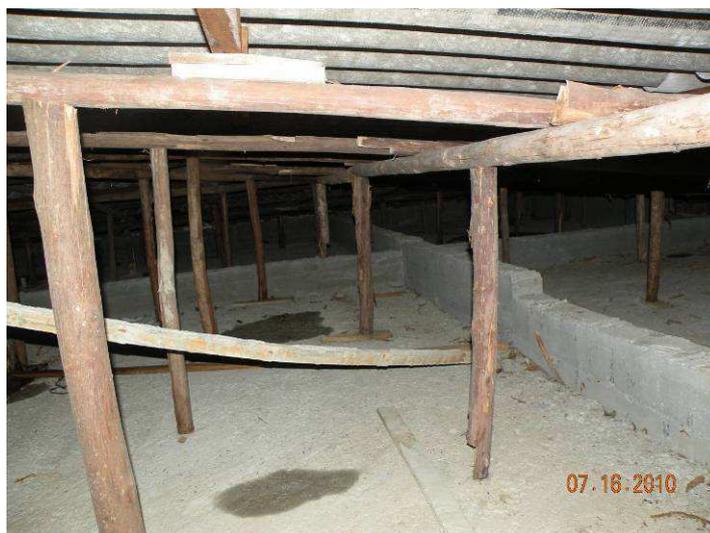
O que ocorreu na obra em questão, foi um reaproveitamento de madeiras inadequadas para a estrutura da cobertura.

Figura 5 - Observar as madeiras utilizadas, a péssima execução do telhado, com a existência de pedaços pequenos de madeira que servem como apoio na estrutura da cobertura; assim como a presença de água na laje devido a infiltração existente

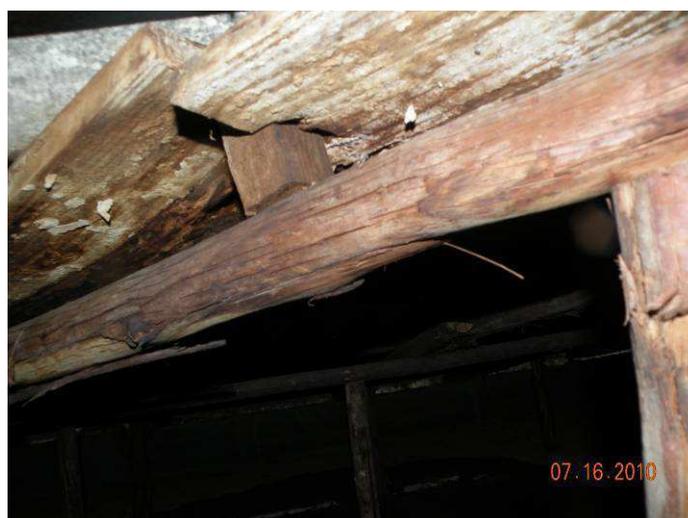
As estruturas de madeira deveriam ser verificadas quanto à segurança para o estado limite de utilização. Não há critérios técnicos na execução da estrutura de madeira da cobertura do imóvel em questão.

Figura 6 - Inexistência de critérios técnicos na execução da estrutura de madeira da cobertura em questão.

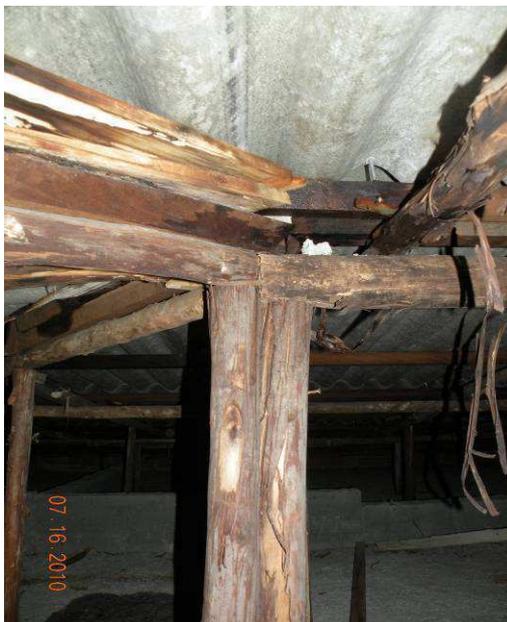
Deterioração das madeiras utilizadas na estrutura do telhado inadequadamente, tanto em função do tipo da madeira como da forma que está executada a estrutura da cobertura.

Figura 7 - Observar a deterioração das madeiras

Conclui-se que o referido imóvel necessita de intervenções imediatas na estrutura da cobertura do imóvel, com nova execução de projeto da cobertura, com materiais adequados assim como um acompanhamento técnico rigoroso.

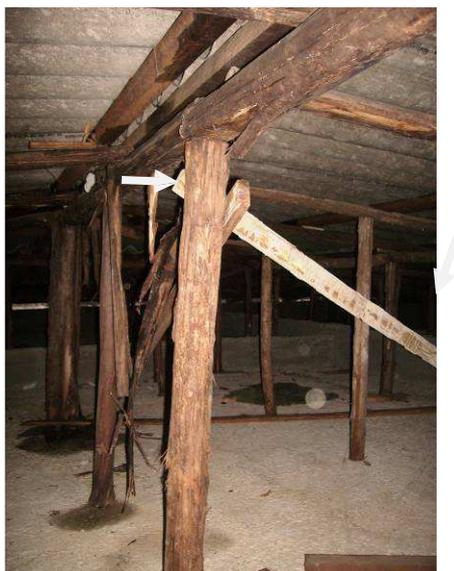
Constatou-se que a Construtora utilizou madeiras de baixa qualidade, aproveitando as madeiras utilizadas na caixaria da obra em questão e as escoras utilizadas anteriormente para escorar a laje. Tais afirmações são possíveis devido à existência de massas nas escoras e nas madeiras de caixaria pelo estado que se encontram.

Figura 8 - Observar a argamassa ainda presença na escora que foi reutilizada.

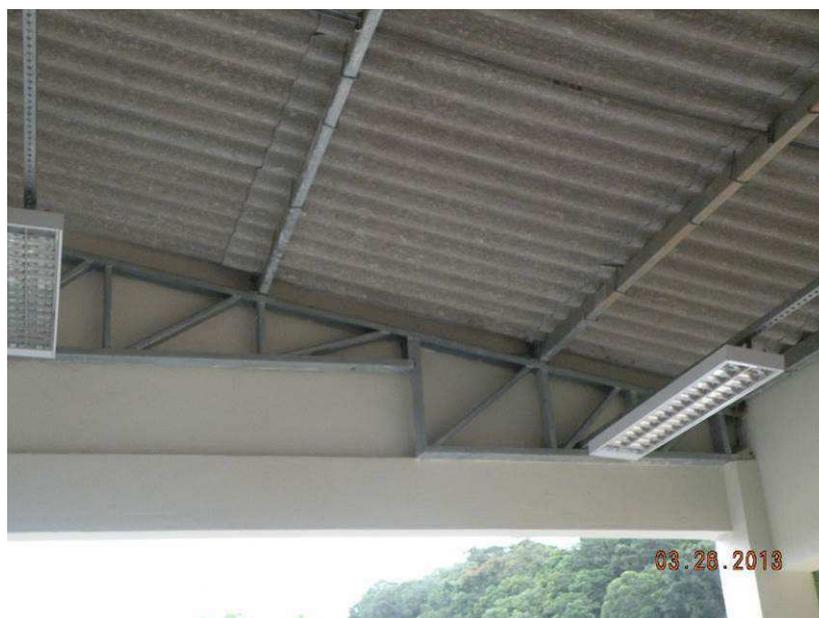
Figura 10 – Vista parcial da cobertura. Recomenda-se que o calculista estrutural e de execução efetue uma revisão nas estruturas metálicas da cobertura.

Recomenda-se em função da localização de Joinville, sujeita a ventos fortes que seja revisada a estrutura da cobertura, assim como seja feita uma manutenção periódica na estrutura metálica, consultando-se as Normas Brasileiras. Seguem algumas normas importantes para a revisão e manutenção da estrutura:

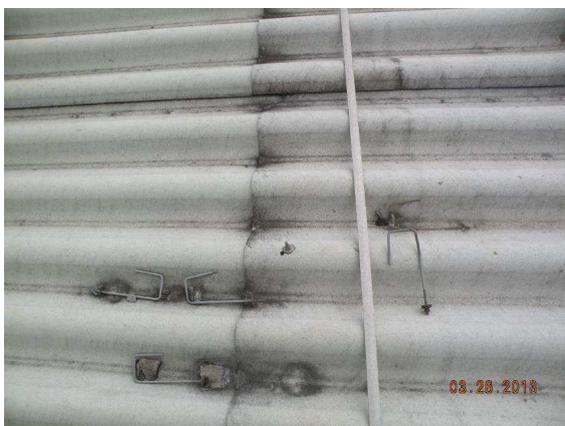
Figura 12 – Vista parcial da cobertura. Observar os ganchos fixadores das telhas de fibrocimento não utilizados e deixados na cobertura.

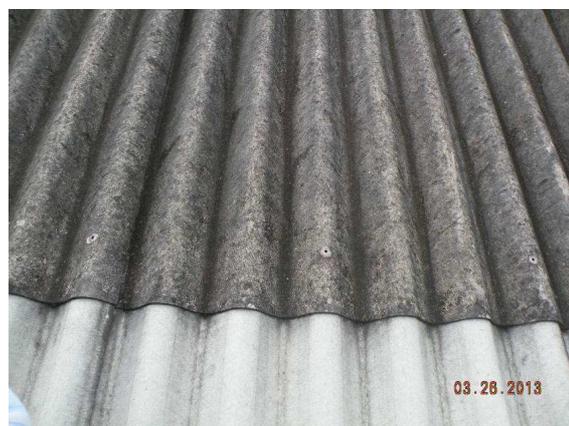
Figura 13 – Observar a inexistência de parafusos para fixação das telhas.

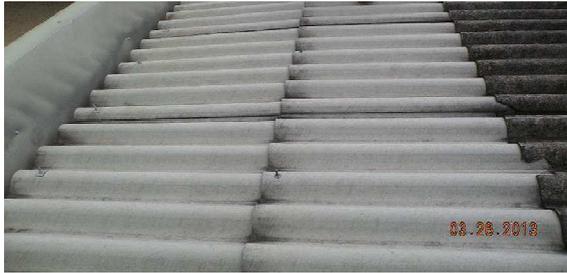
Cita a NBR 7581, item 4.3.4 As telhas não devem apresentar trincas, quebras, caroços ou remendos.

Figura 14 – Vista parcial do telhado, observar a existência de telhas de fibrocimento quebradas.

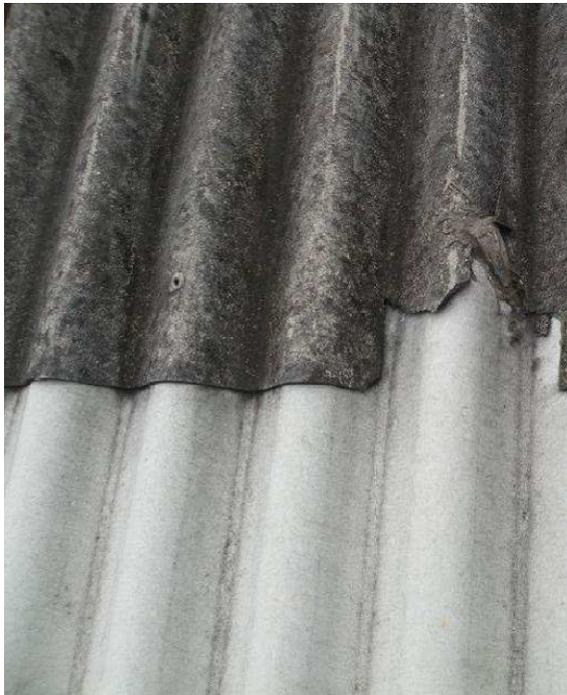
Figura 16 – Observar o estado da telha de fibrocimento mais antiga e a telha de fibrocimento nova.

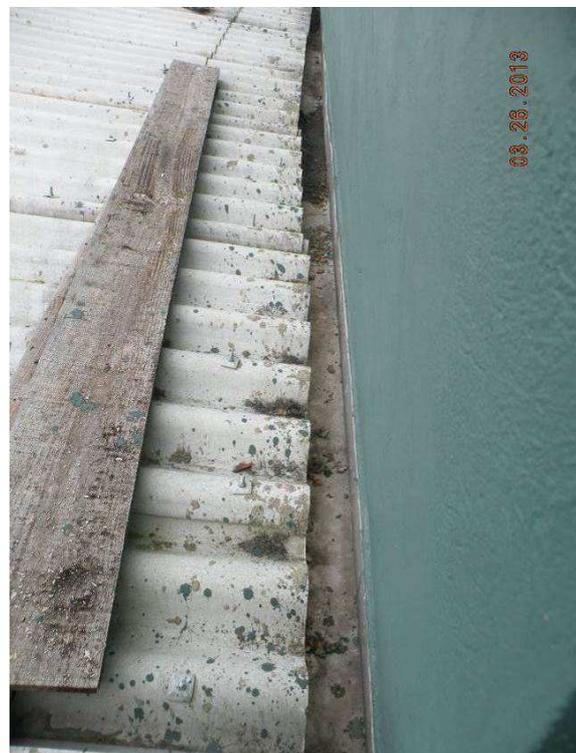
Figura 17 – Observar a inexistência da limpeza dos resíduos na cobertura com telhas de fibrocimento. Observar o desalinhamento das telhas.

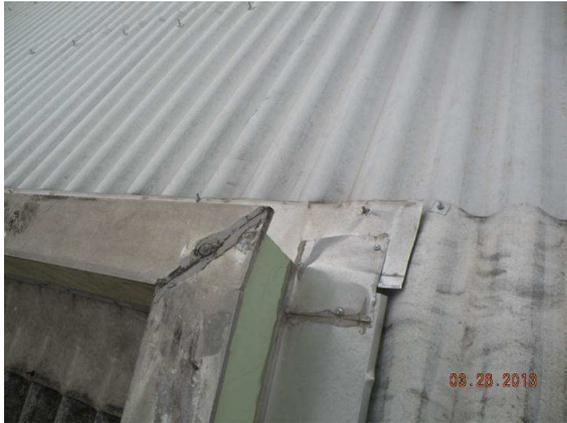
Figura 18 – Observar a existência de um espaço entre as telhas e o rufo.

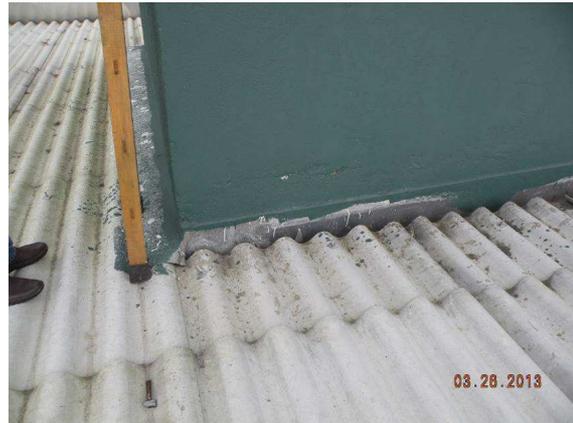
Figura 19 – Cita-se o pouco espaço para o escoamento das águas da chuva.

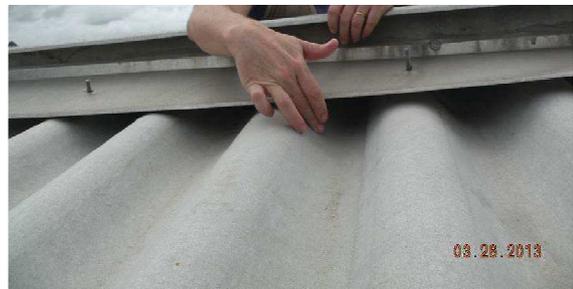
Figura 21 – Na cobertura da torre da caixa d'água observar que o rufo entre a alvenaria e a telha de fibrocimento não acompanha o formato da telha de fibrocimento como a crista e a cava. Este espaço ou abertura facilita a penetração de águas de chuva.

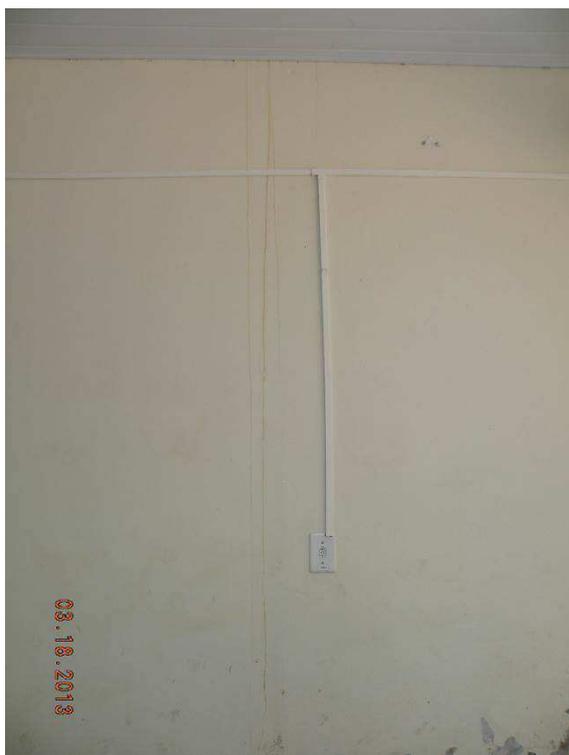
Figura 22 – Observar a infiltração de águas de chuva pela parede.

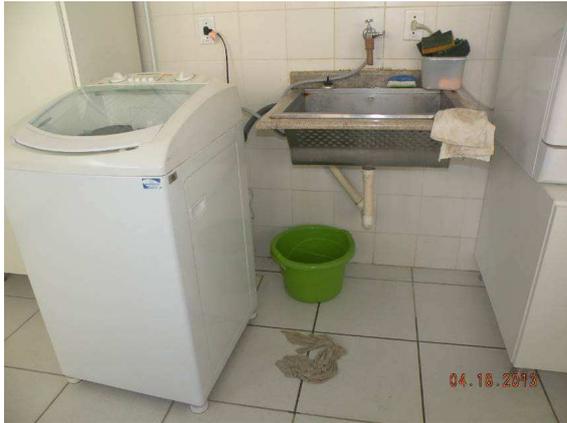
Constatou-se que não há local para a mangueira de despejo de águas já utilizadas na máquinas de lavar roupas. O Adaptador para Máquina de Lavar Roupas é indicado para fazer o correto acoplamento da mangueira de despejo das máquinas de lavar roupa com a saída de esgoto. Constatou-se um improvisado nas instalações para a utilização da máquina de lavar roupas. Seguem imagens da área de serviço.

Figura 23 – Constatou-se que não há tubulação para a saída da água da máquina de lavar roupa, na área de serviço.

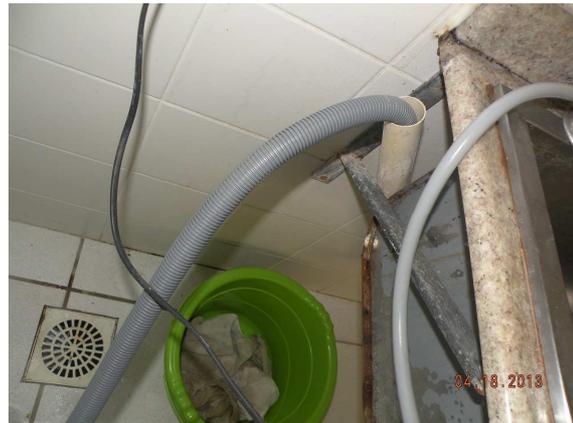
Figura 24 – Observar que não há tubulação para a máquina de lavar roupas, conforme solicitação em projeto.

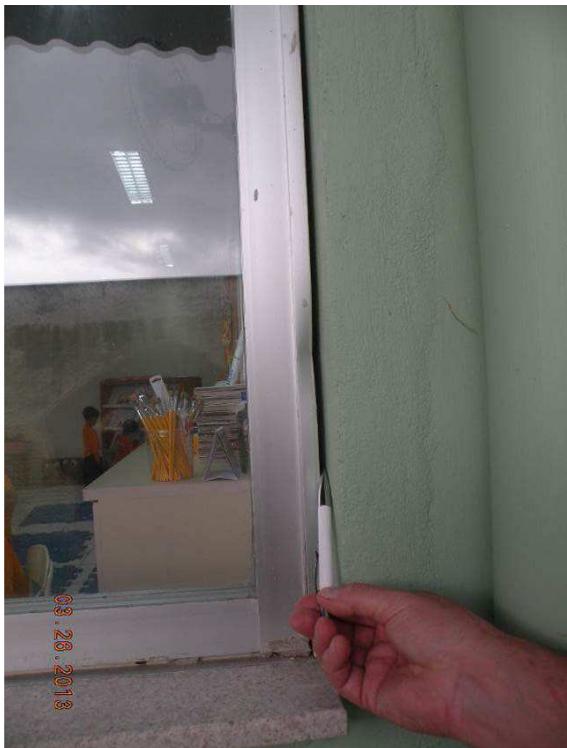
c.4.1 - Esquadrias metálicas: Observou-se como maior destaque a péssima colocação das esquadrias.

Figura 25 – Detalhe entre a parede e a esquadria.

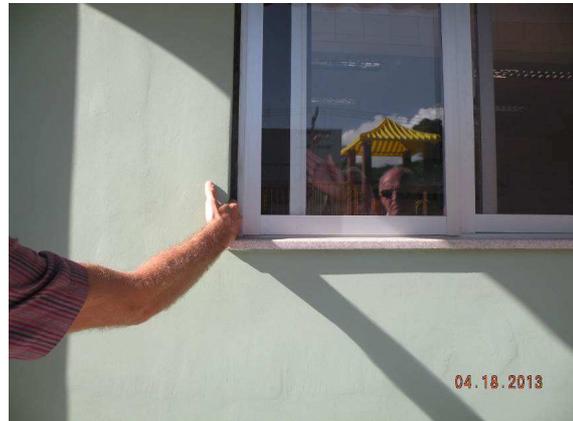
Figura 26 – Detalhe entre a parede e a esquadria

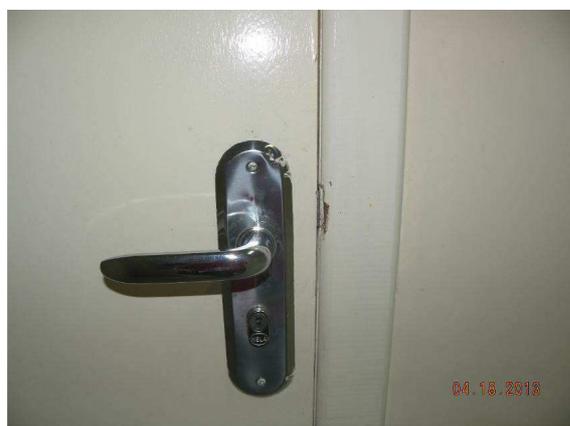
Figura 27 – Estado das ferragens das portas.

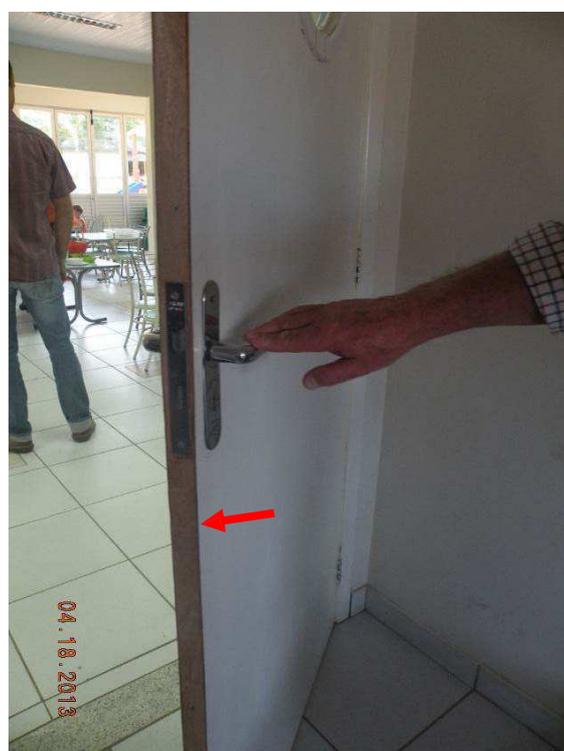
Figura 28 – Observar a falta de acabamento na porta.

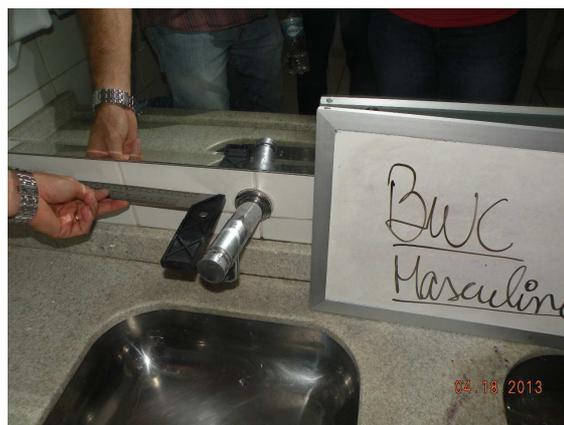
Figura 30 – Observar a má colocação das torneiras nos banheiros.

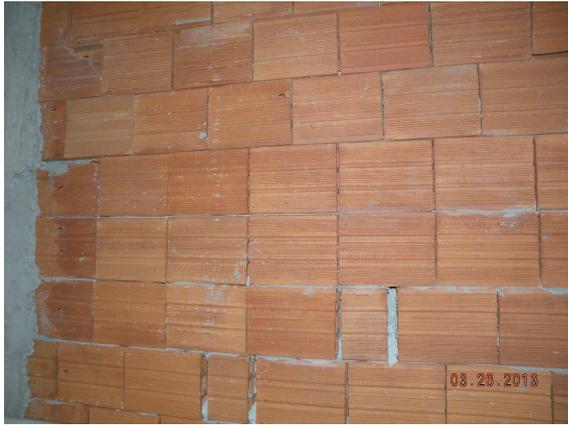
Figura 31 – Constata-se que não há travamento entre os tijolos.

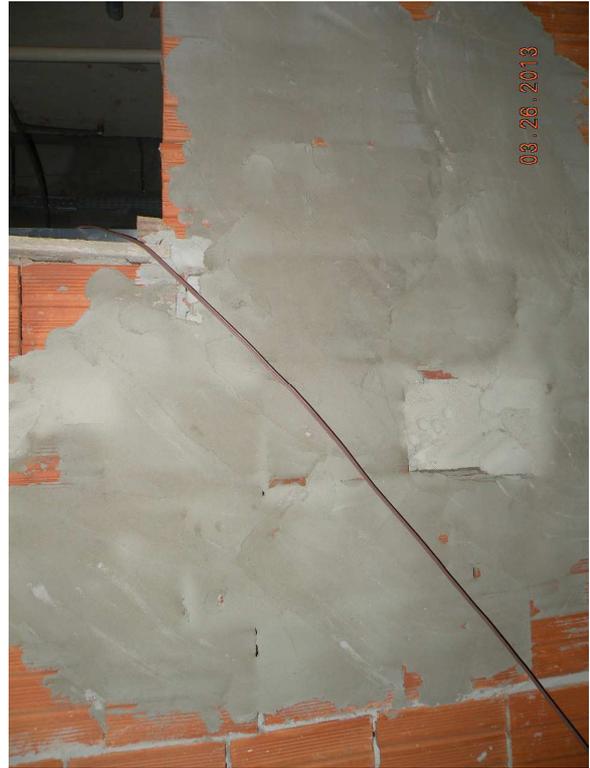
“As tubulações elétricas e hidráulicas, quando embutidas na alvenaria, deverão permitir um recobrimento mínimo de 15mm, sem contar o reboco.”

Figura 32 – Tubulação elétrica fora do eletroduto e sem estar embutida.

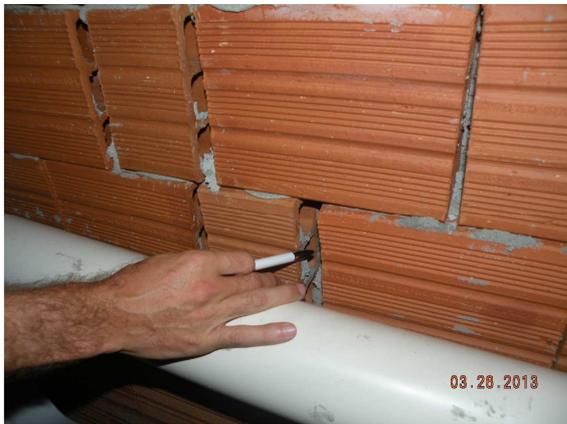
Figura 33 – Observar os espaçamentos entre os tijolos, assim como a falta de argamassa.

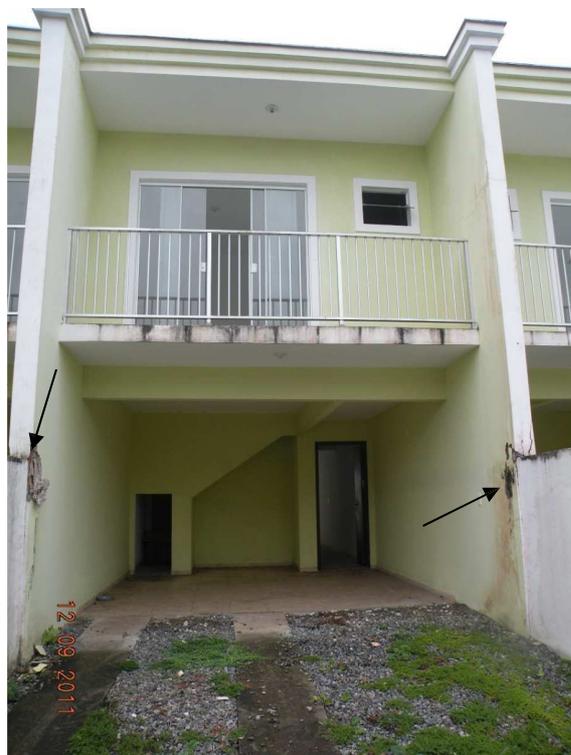
Figura 35 - Vista frontal do geminado que se localiza no meio. Observar as fissuras existentes entre a casa e o muro; e as fissuras existentes entre as paredes divisórias.

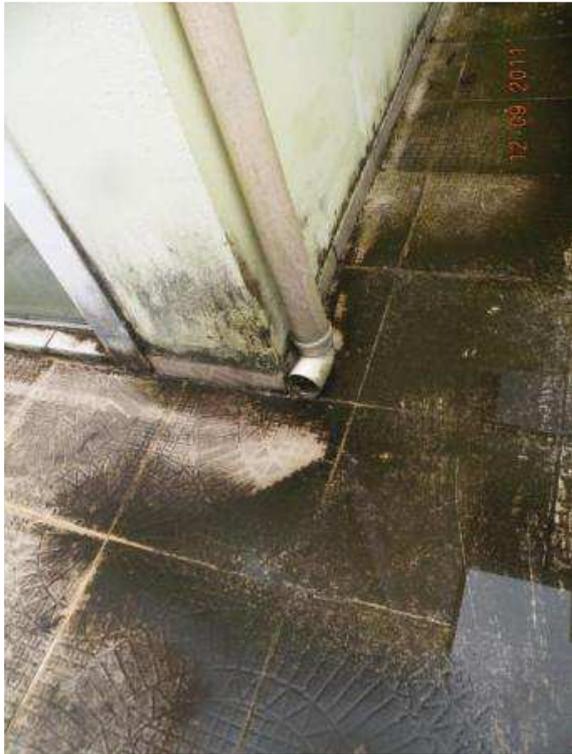
Figura 37 - Cita-se que a tubulação de águas pluviais descem no piso cerâmico nos fundos do imóvel.

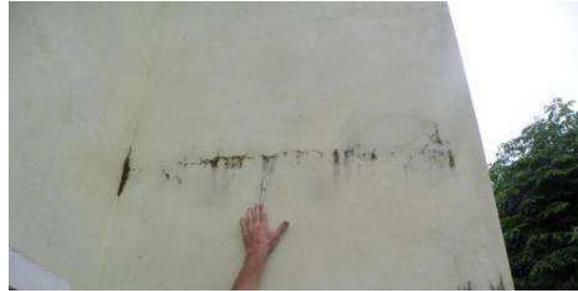
Figura 38 - Observar a trinca existente na divisa do ultimo geminado, no fundos do geminado.

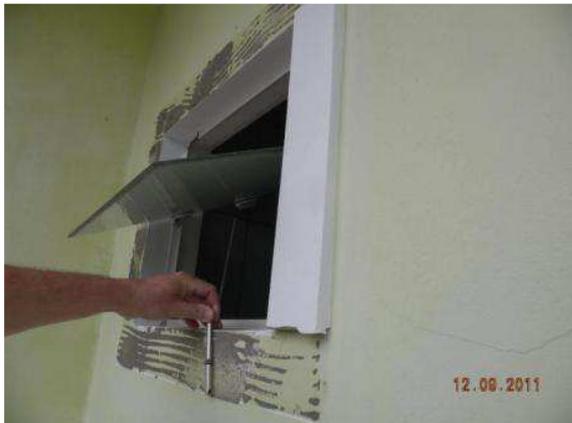
Figura 39- Observar o descolamento das molduras existentes.

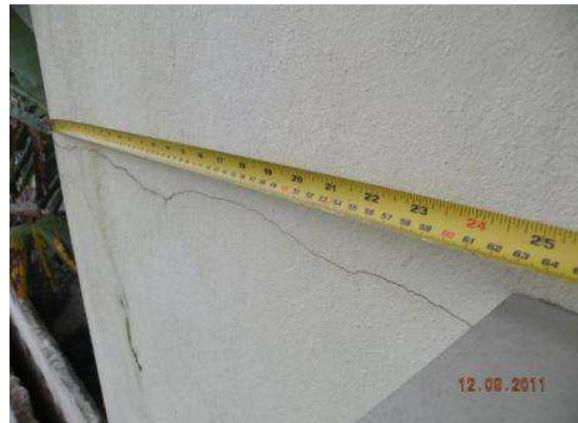
Figura 40 - A parede de divisa entre os geminados e após o término da construção deve ter 1,50 metros pela legislação municipal, e conforme projeto; e no local está com 62,80 cm.

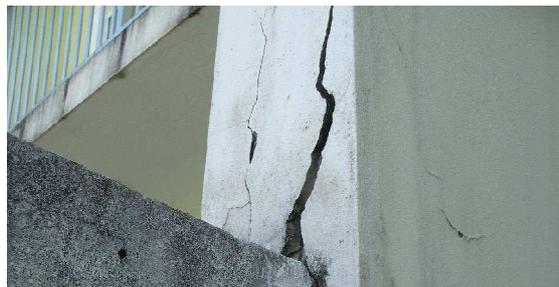
Figura 41 - Observar as trincas entre o muro e a parede de divisa do 1º e o 2º geminado.
