**O CASO DE UM VENTO FORTE: DIVERSAS INTERPRETAÇÕES NA INSPEÇÃO  
ESCLARECEDORA ALIADAS AO INTERESSE PARA O CONTRATANTE**

Trata-se de um trabalho de inspeção em uma ampliação de um pavilhão industrial com 10.000 m<sup>2</sup> de área, onde ocorreu um evento de manifestação de vento forte e suas conseqüências.

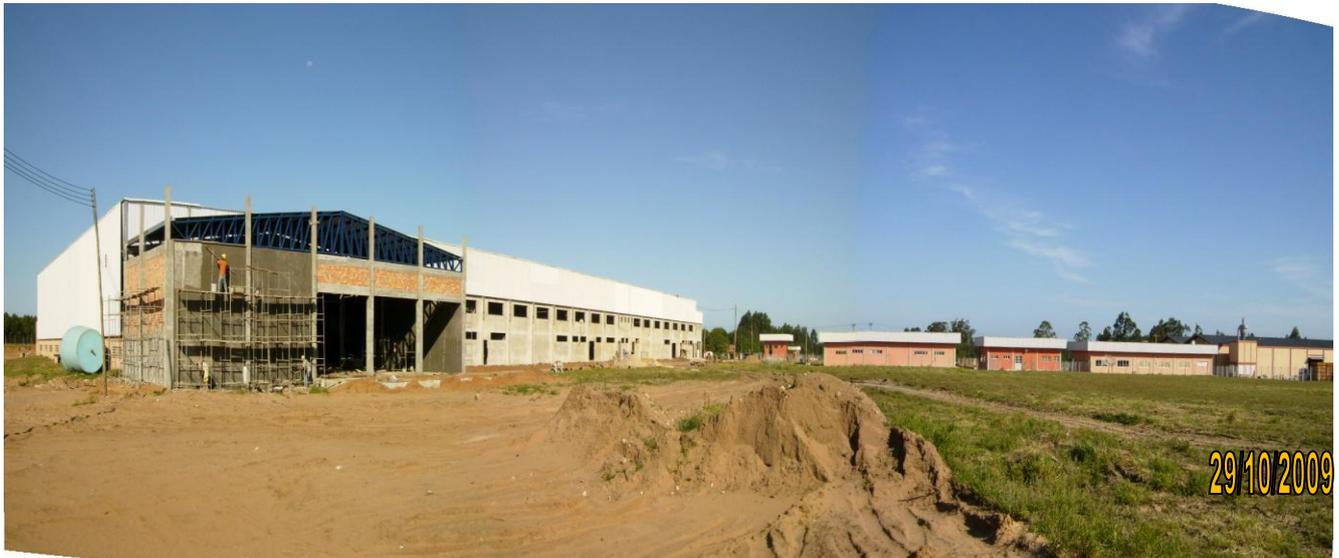
Ocorrência de barlavento. O vento forte produz um esforço de sobrepressão sobre o elemento, empurrando-o na direção e sentido do vento e na direção perpendicular ao vento. A abertura para a colocação do portão propiciou a canalização do vento (ver figura 4 e 6). Há também um esforço de pressão sobre o

Figura 4 - O deck foi construído em pilares em concreto armado moldados *in loco* com cobertura em estrutura metálica e telhas aluzinco. Observa-se as aberturas para colocação dos portões, que são 3, propicia o barlavento.

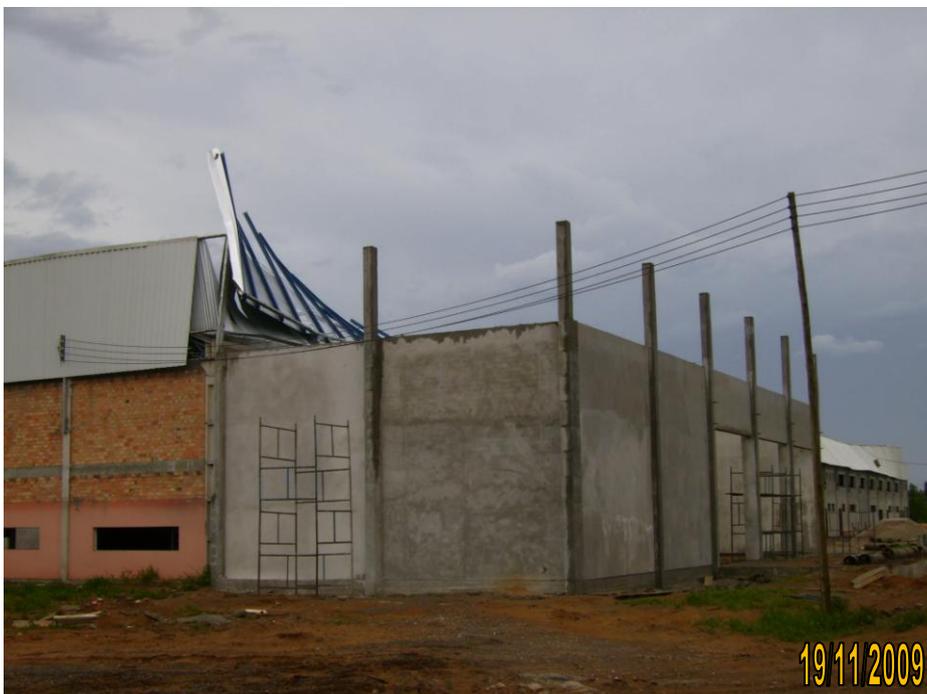
Figura 5 - Em 19/11/2009, o vento forte arrancou a estrutura metálica do telhado do deck, com área de 245,41 m<sup>2</sup>

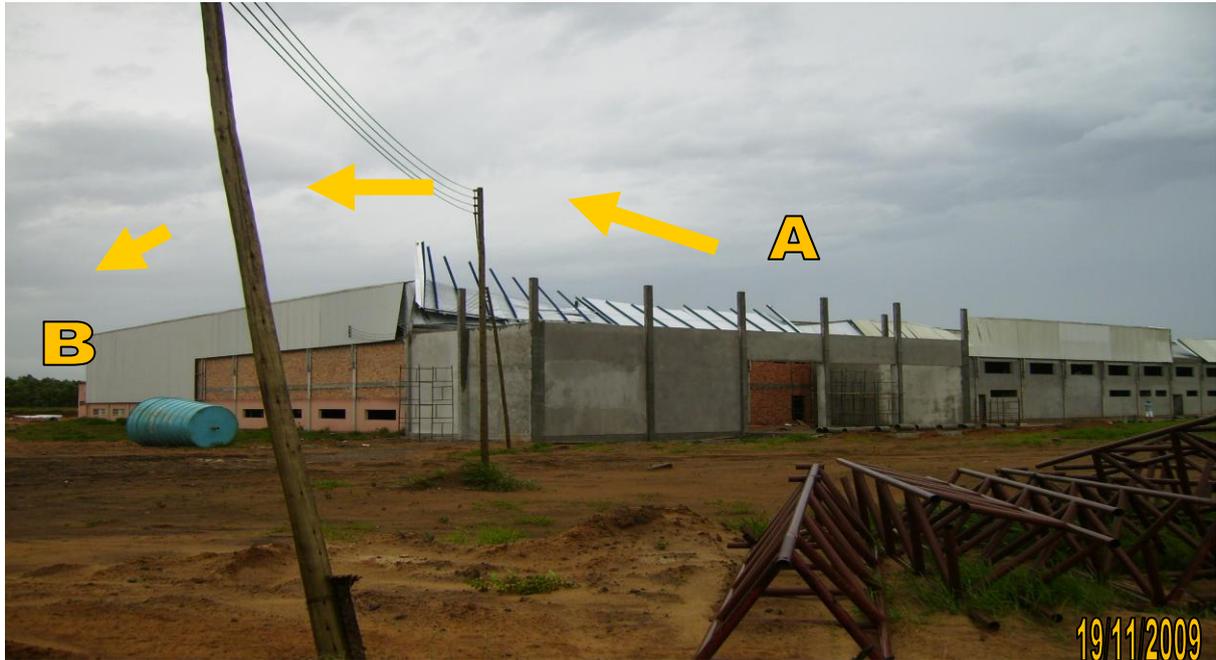
Figura 6 - A estrutura metálica voou por cima do pavilhão

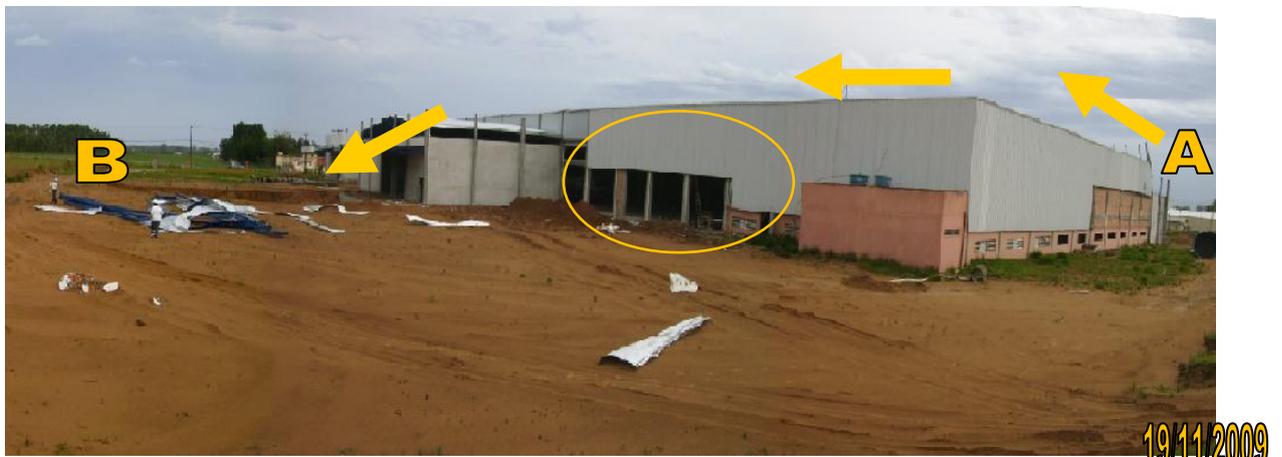
Figura 7 – A estrutura metálica voou do ponto A para o ponto B, percorrendo uma distância de 80 metros.  
Em destaque, aberturas que propiciam o sotavento

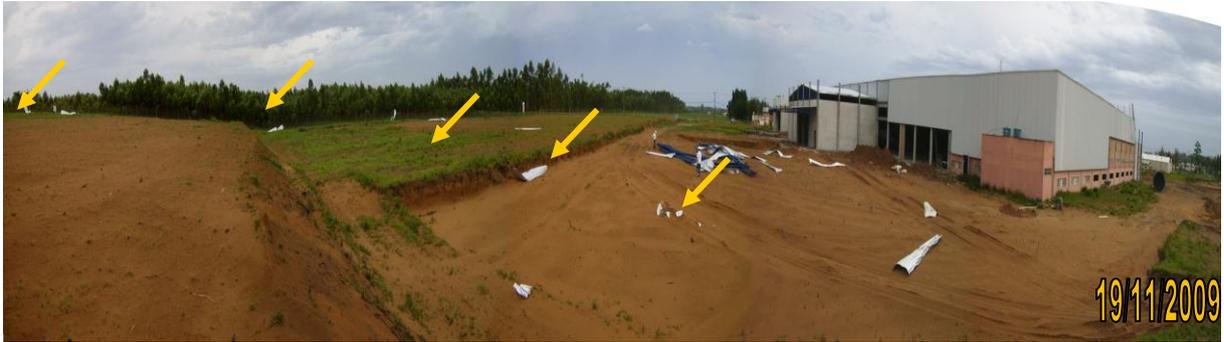
Figura 8 - Demais pedaços de telhas voaram mais longe e chegaram a mais de 200 metros

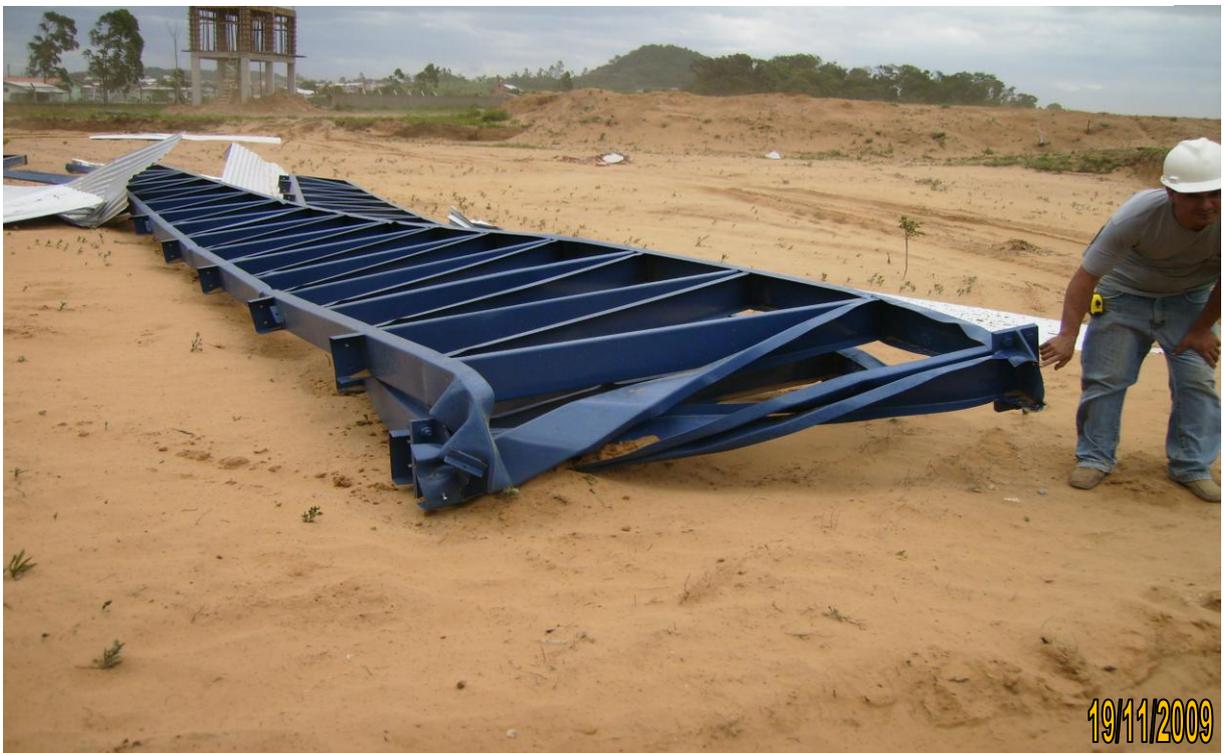
Figura 9 - A estrutura metálica ficou retorcida

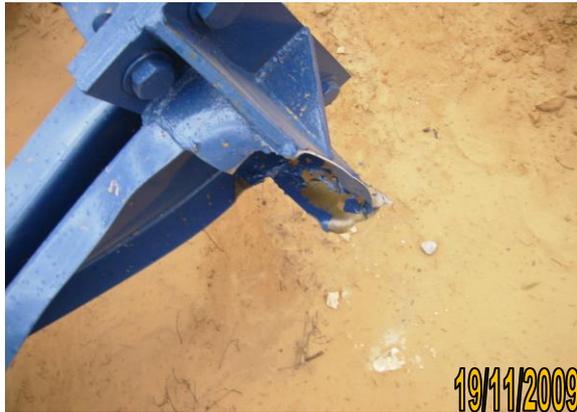
Figura 11 - Estrutura metálica retorcida e rasgada

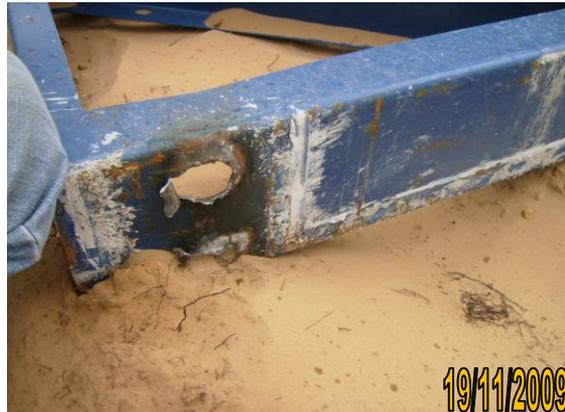
Figura 10 - Detalhe dos furos onde estava fixada.

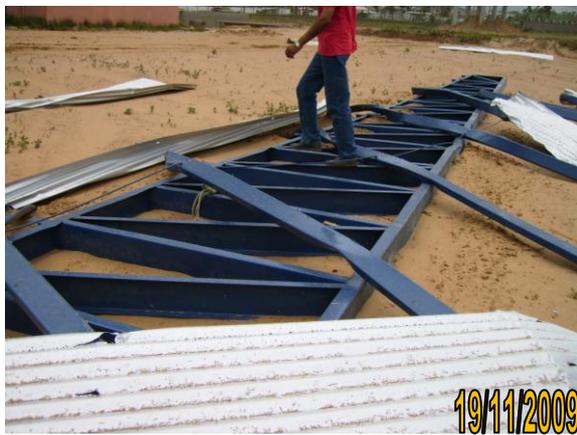
Figura 13 Estrutura metálica retorcida

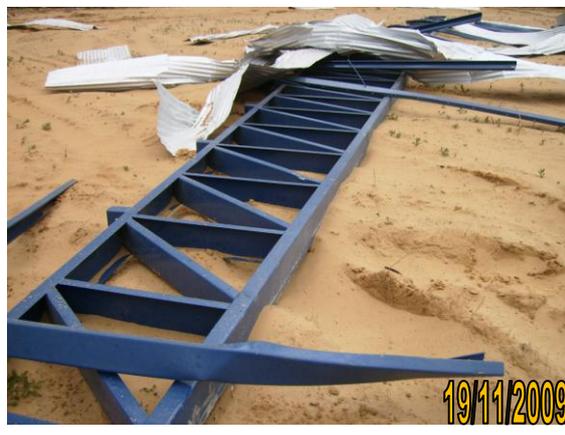
Figura 12 Estrutura metálica retorcida

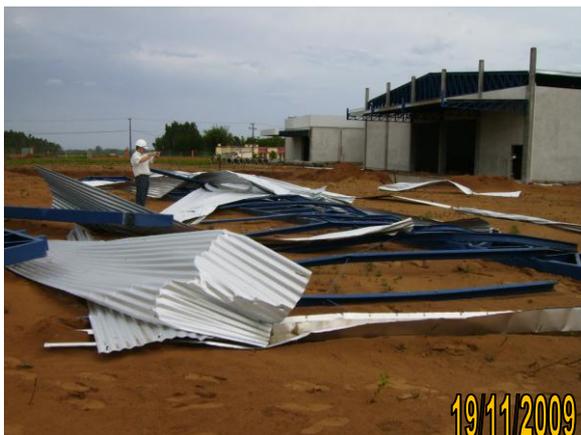
Figura 15 - Telhas e estrutura metálica retorcida

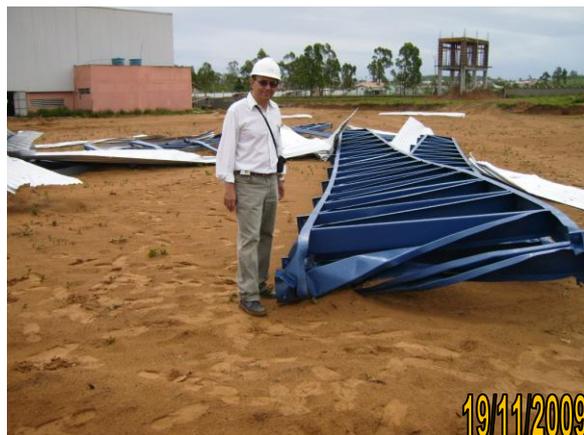
Figura 14 - Estrutura metálica retorcida

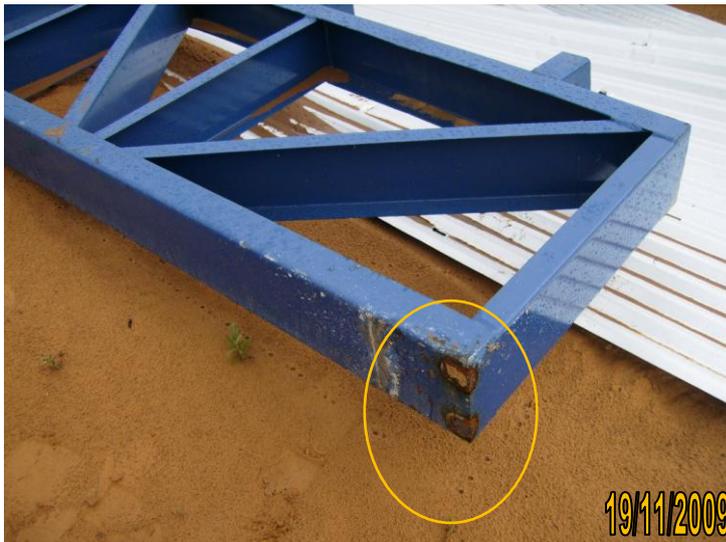
Figura 16 - Os furos de fixação com os pilares estavam arrombados

O que se pode observar que os furos da estrutura não coincidiram e houve necessidade dos furos serem arrombados para encaixarem na estrutura e ao transpassar ficou folgado. Tentou-se resolver colocando uma chapa furada, mas os furos também não coincidiram e o parafuso ficou praticamente solto. Outro agravante, que as arruelas não estavam nos lugares certos e as porcas não estavam apertadas, outras não estavam posicionadas e foram deixadas ao lado do parafuso, o que se pode comprovar quando estas enferrujaram e deixaram marcas ao lado da estrutura metálica.

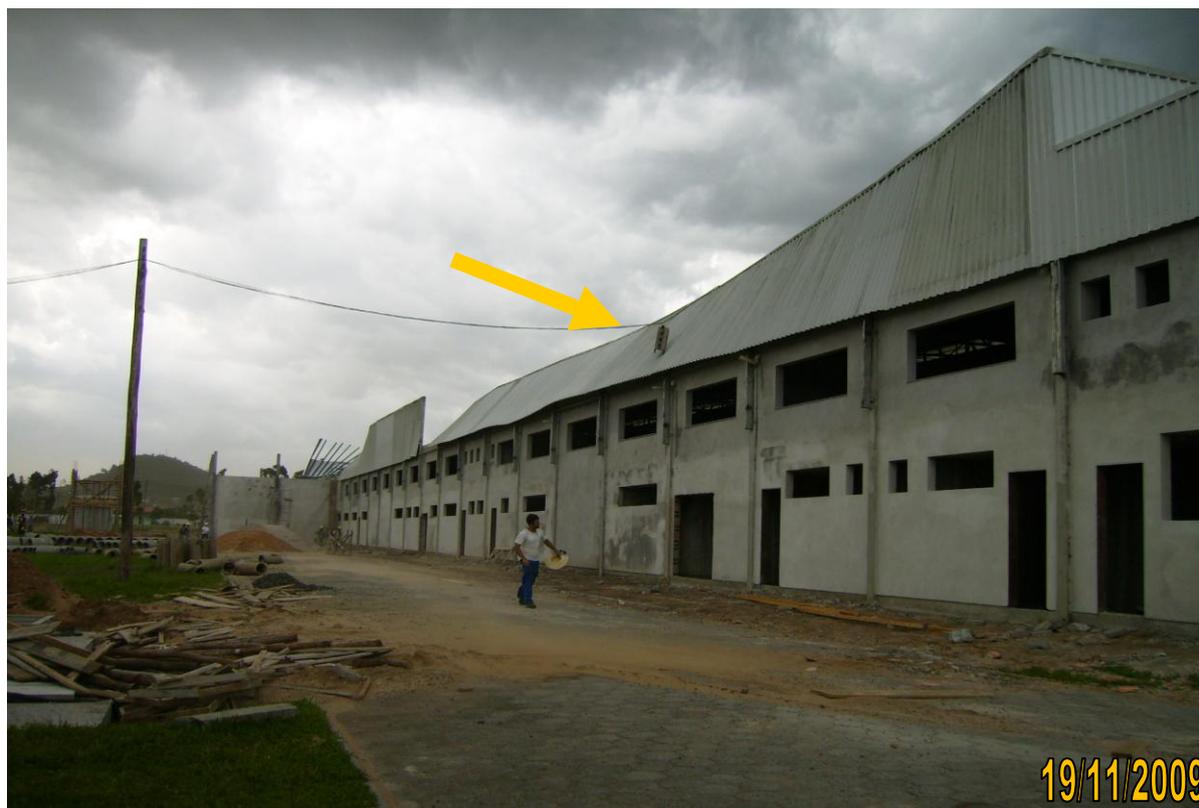
Figura 18 - Minutos após o vento forte, o beiral em painéis metálicos e pilares foram atingidos com mais intensidade. O painel do beiral tinha uma extensão de 80,20m de comprimento com altura de 3,00m, total 240 m<sup>2</sup>

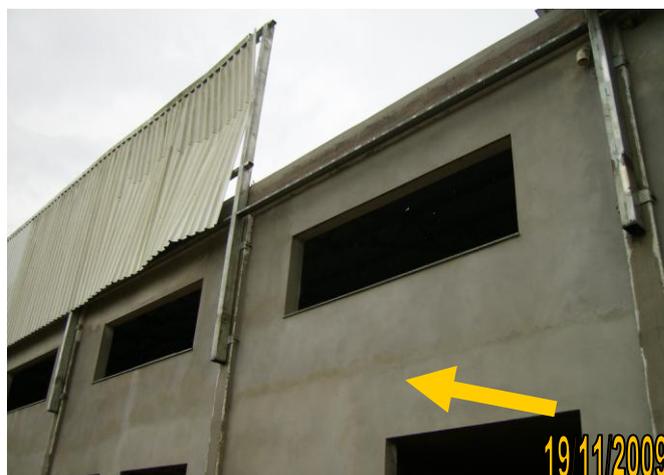
Figura 20 - Danos diversos na estrutura lateral, já mostrando que a estrutura pré-moldada era frágil para os ventos da região. Alguns painéis não resistiram e foram arrancados.

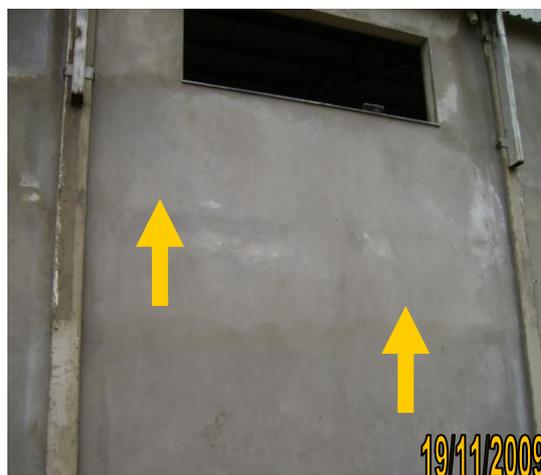
Figura 19 - Os painéis que resistiram exerceram uma pressão nas paredes que causou rompimento da estrutura de concreto e alvenaria

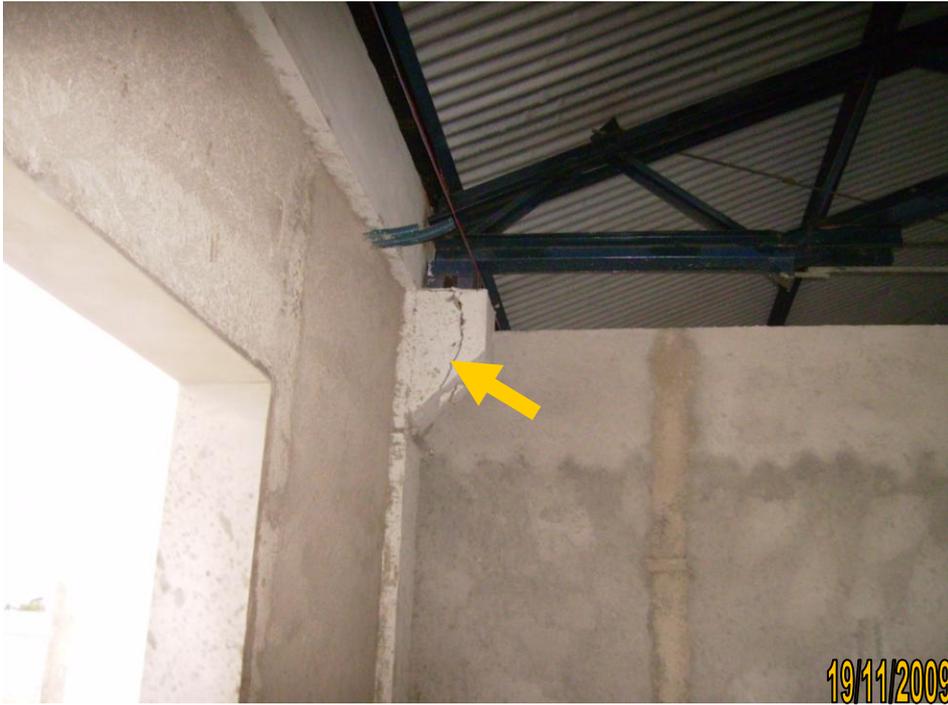
Figura 21: No detalhe o console trincado

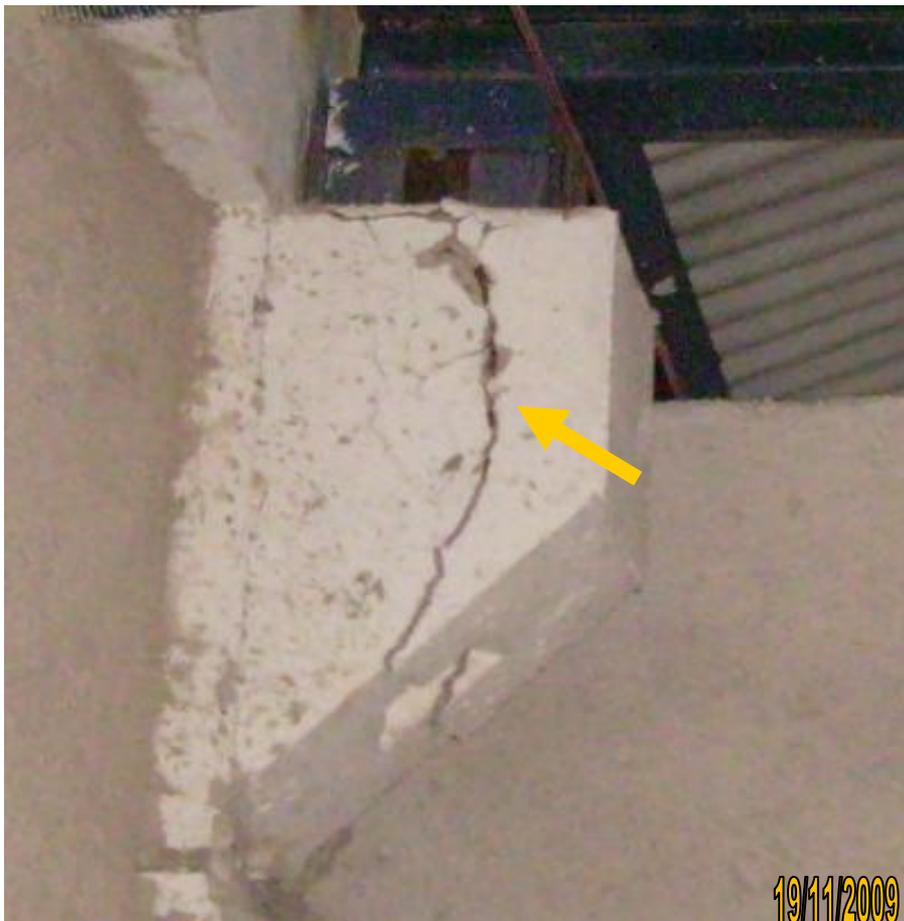
Figura 22 - Internamente, no pilar de concreto pré-moldado, nas cabeças de apoio, houve rompimento. Acontecendo em outros consoles também.

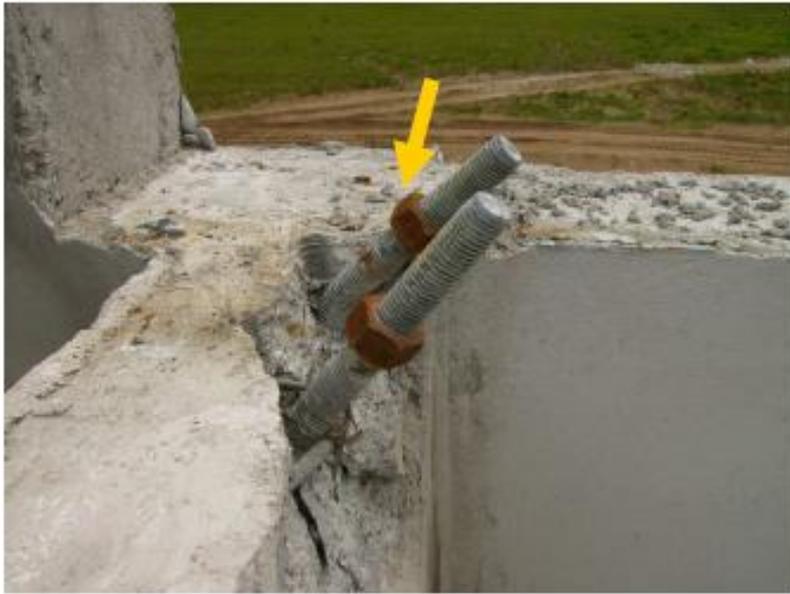
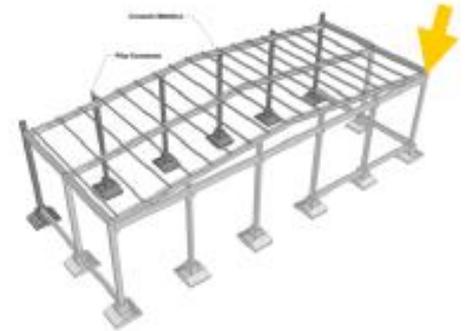
Figura 25 - Parafuso de ancoragem, quase rompido na base. Ao lado o croqui do local da foto.

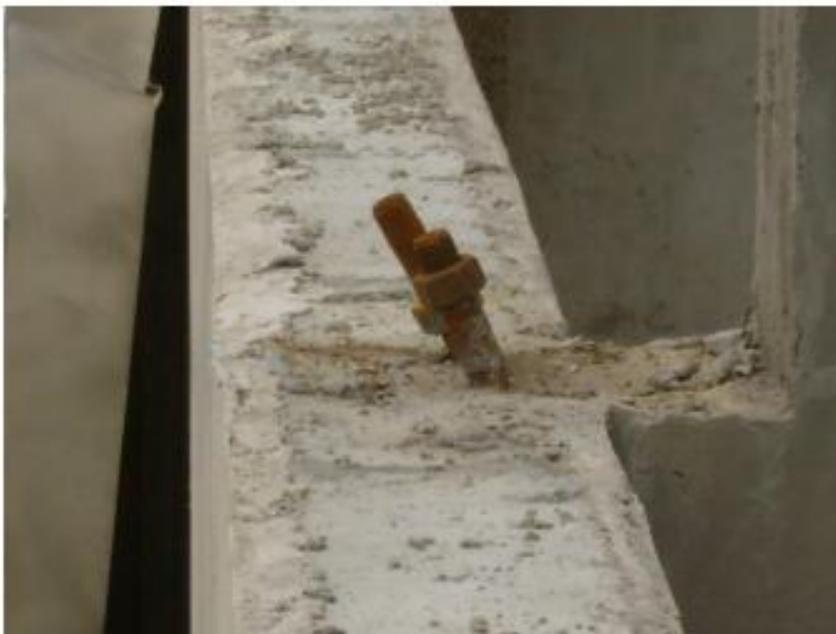
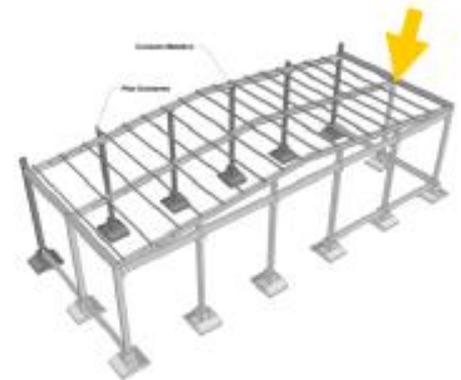
Figura 26 - Observa-se que há parafusos com porca sem arruela, sem estar espanada. Observando melhor, nota-se que as porcas estão longe da base

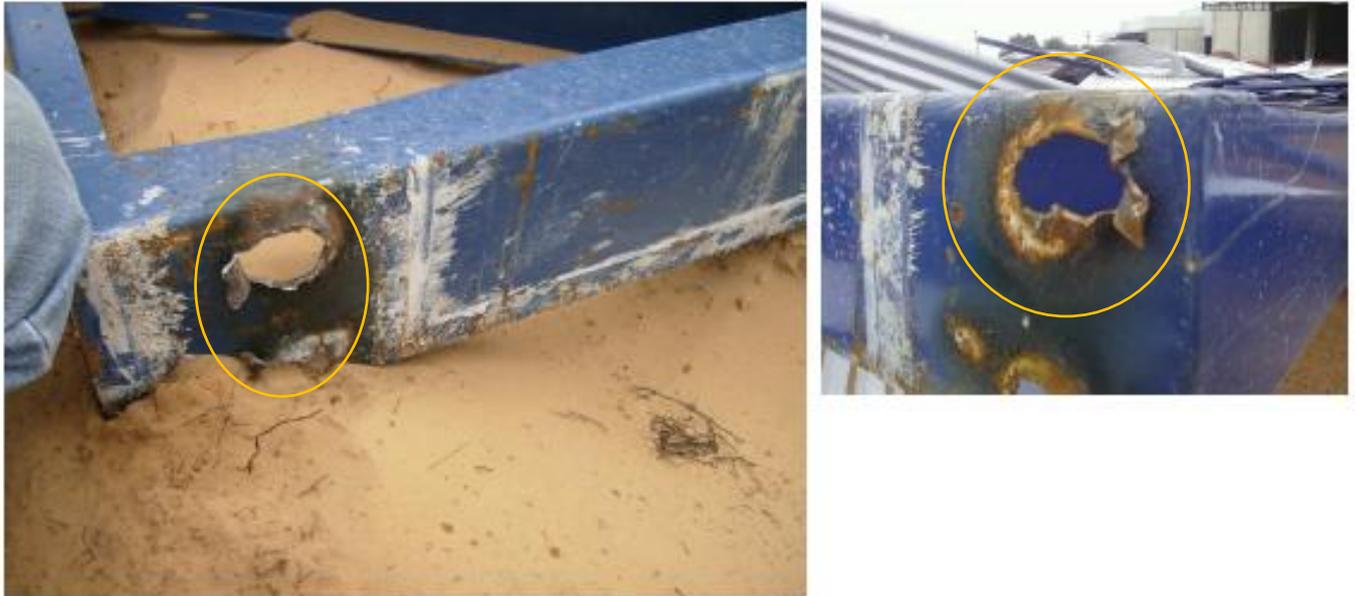
Figura 27 - Na estrutura metálica o furo está arrombado.

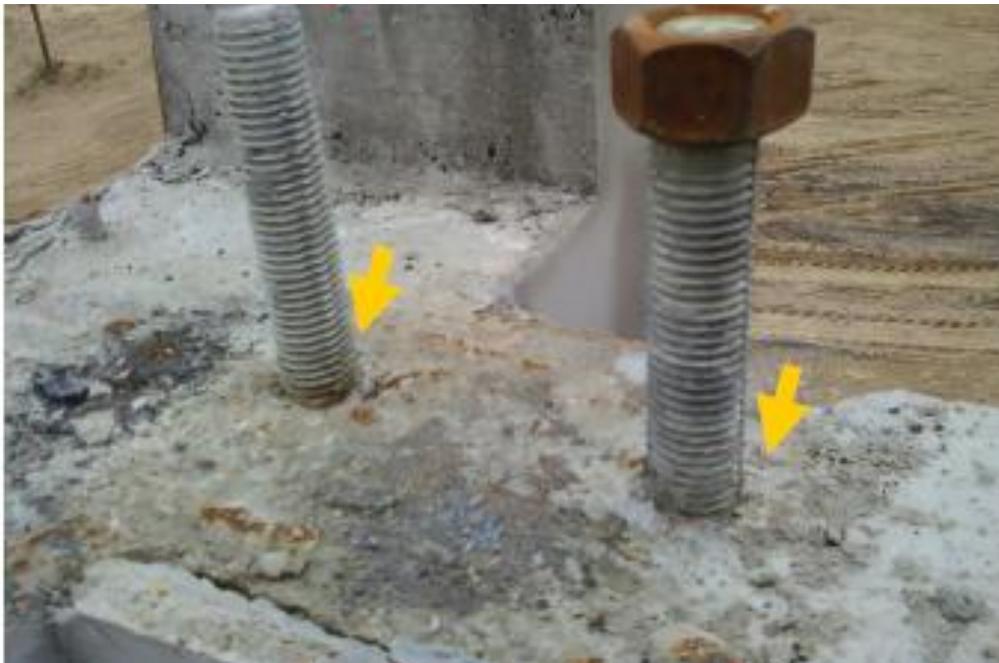
Figura 28 - Os parafusos não estão com a rosca espanada e a porca está na ponta do parafuso no outro sem a porca. Não há arruela. Esta observação conclui-se que não estavam bem afixadas à base.

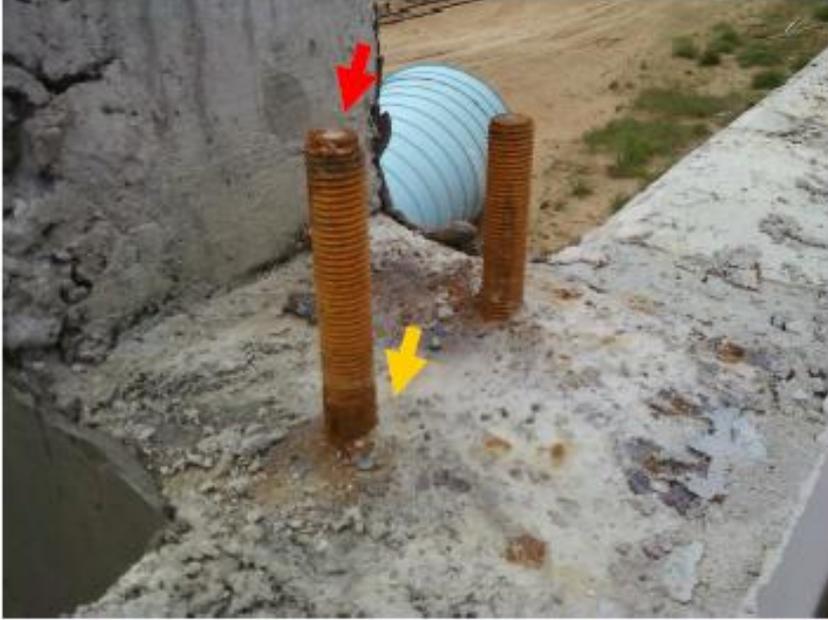
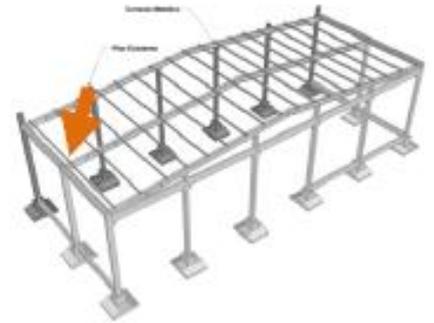
Figura 29 - Os parafusos no topo do pilar estão sem porca ou arruela e não tem indícios de estar espanado.

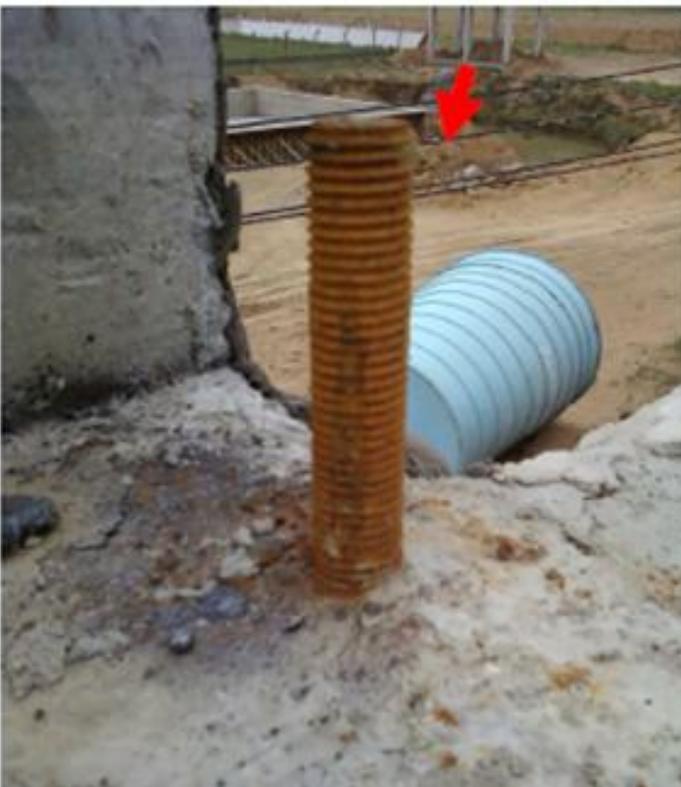
Figura 30 - Novamente a mesma observação anterior e com as roscas intactas.

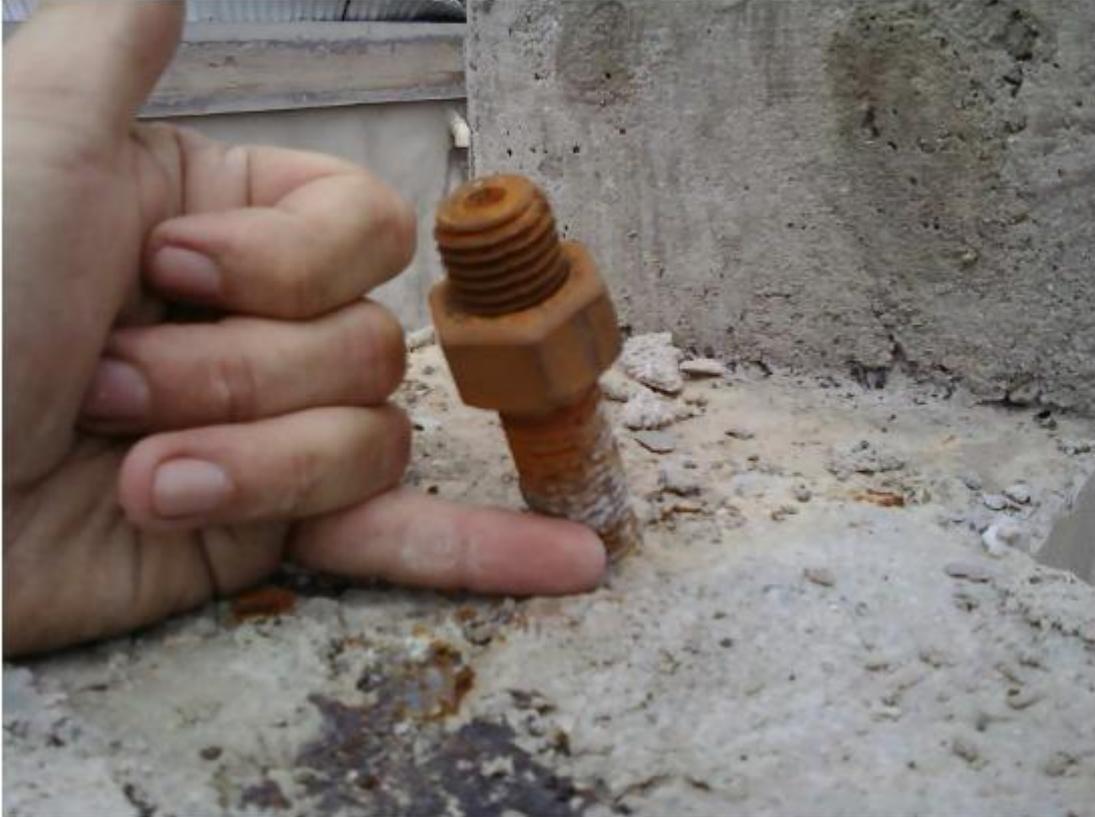
Figura 31 - Parafuso com porca muito afastada da base e está sem arruela

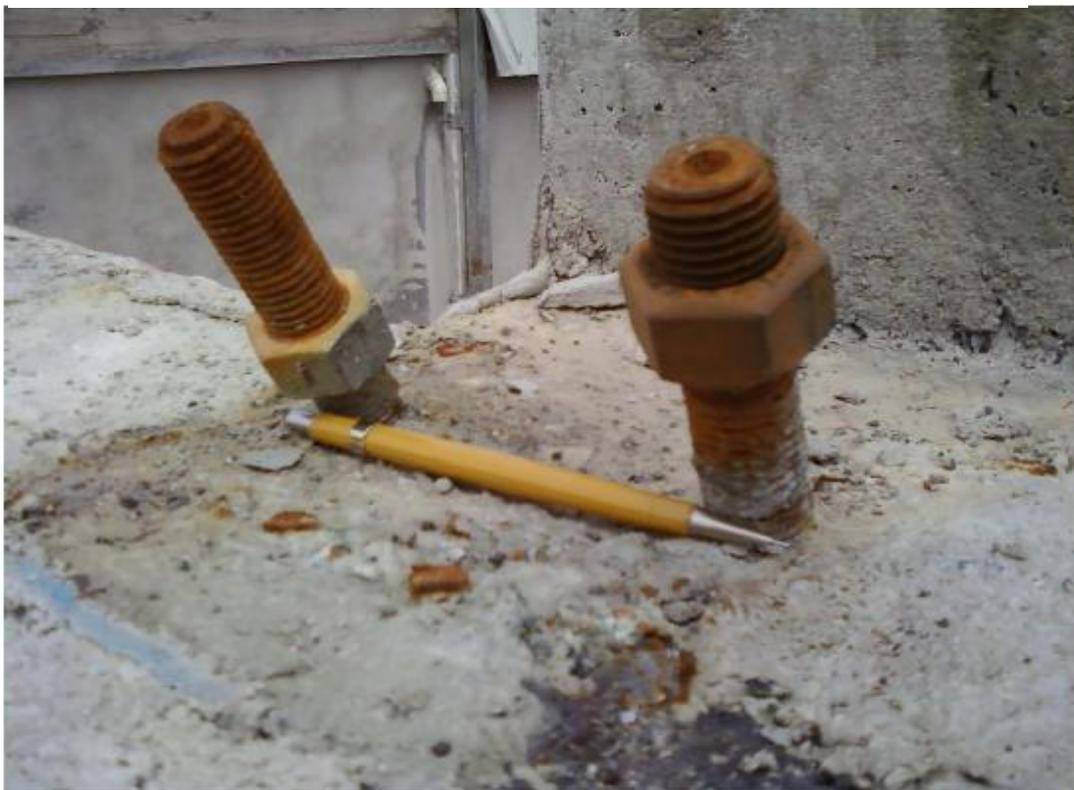
Figura 32 - Novamente se nota que a porca está afastada da base e sem arruela

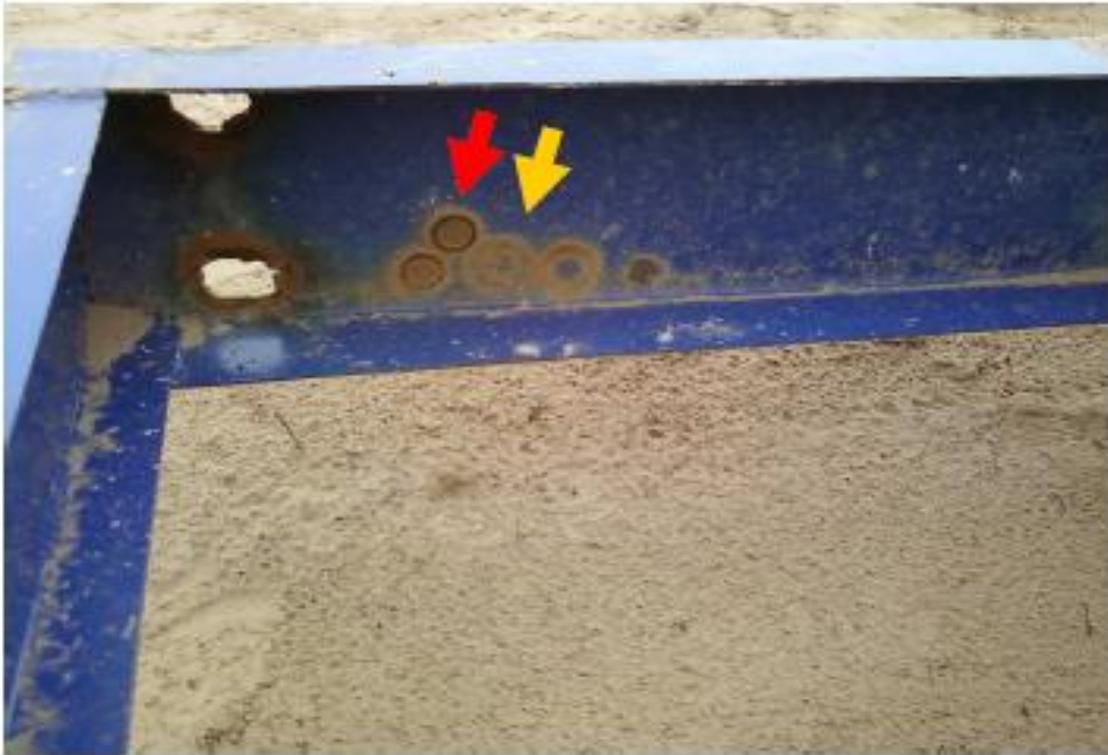
Figura 33 - Nos destroços das estruturas metálicas, observa-se que há marcas das arruelas e porcas enferrujadas ao lado dos furos. Conclui-se que as porcas e arruelas não estavam afixadas ao parafuso e juntas com a estrutura

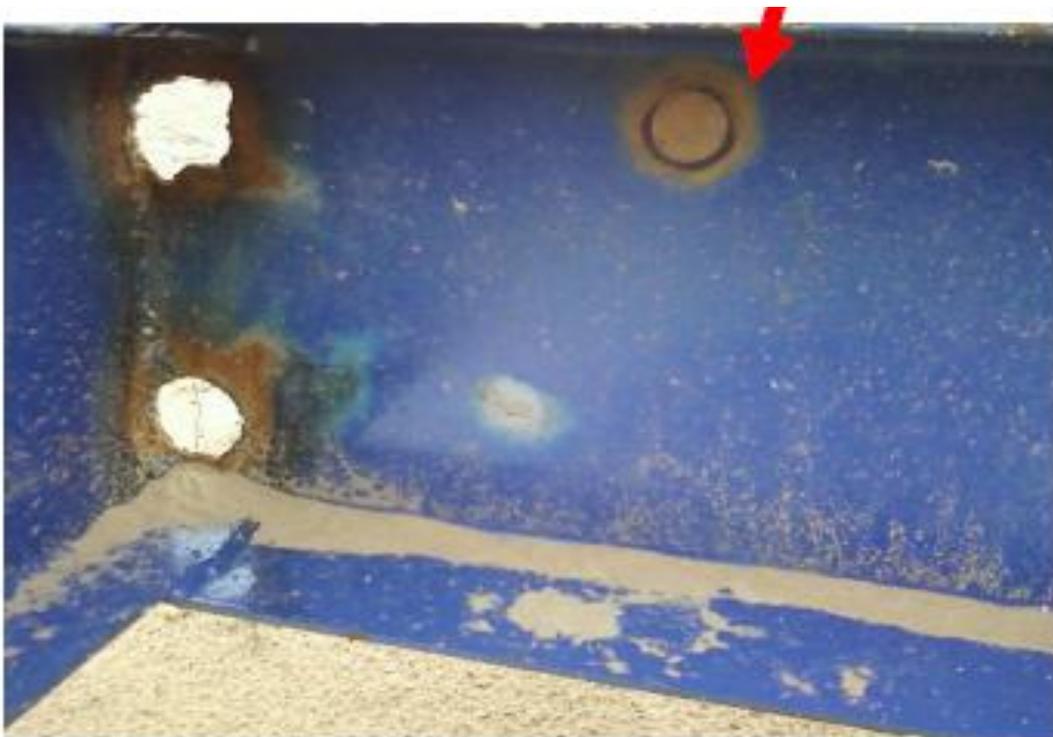
Figura 34 - Noutra estrutura marca enferrujada da porca.

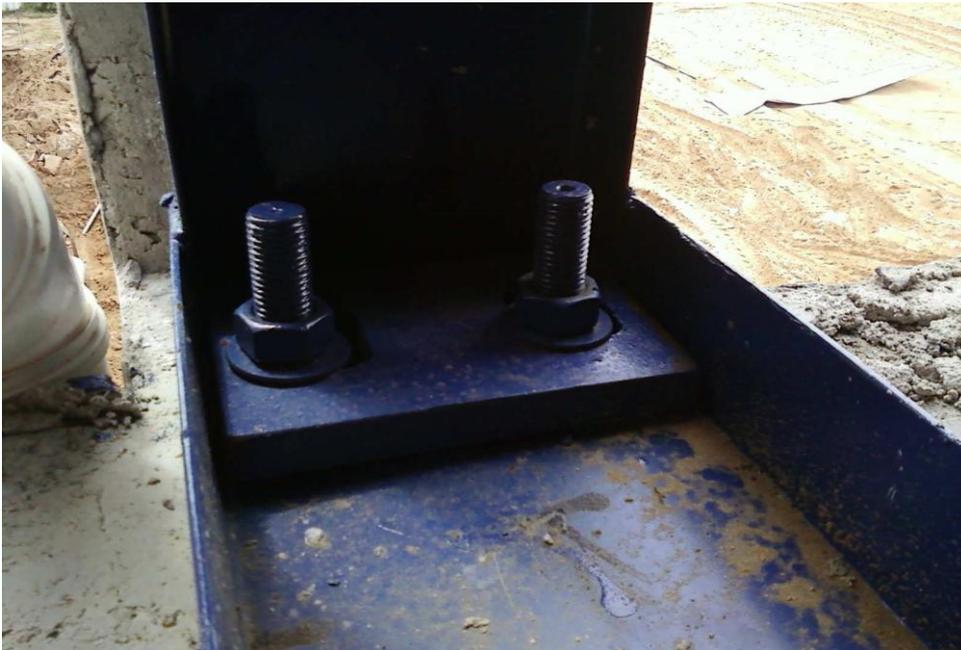
Figura 36 - Estrutura metálica afixada, com parafusos, porcas e arruelas. Se não fosse por uma observação mais detalhada deixaria de notar que a base não está de acordo, vejam as fotos seguintes.

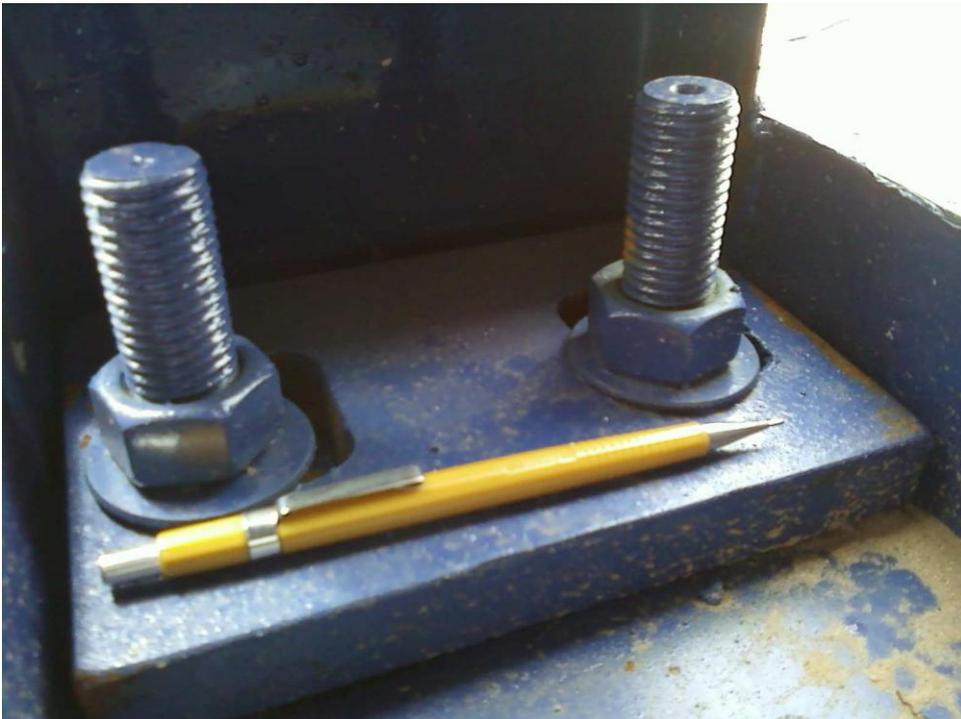
Mas não foram felizes, pois os furos eram maiores e a arruela e porca prendiam somente numa parte da face (figura 37).

Figura 37 - A base de aperto não está totalmente apoiada e parte fica no furo. O buraco da base é muito grande e a arruela e porca prendem somente numa parte.

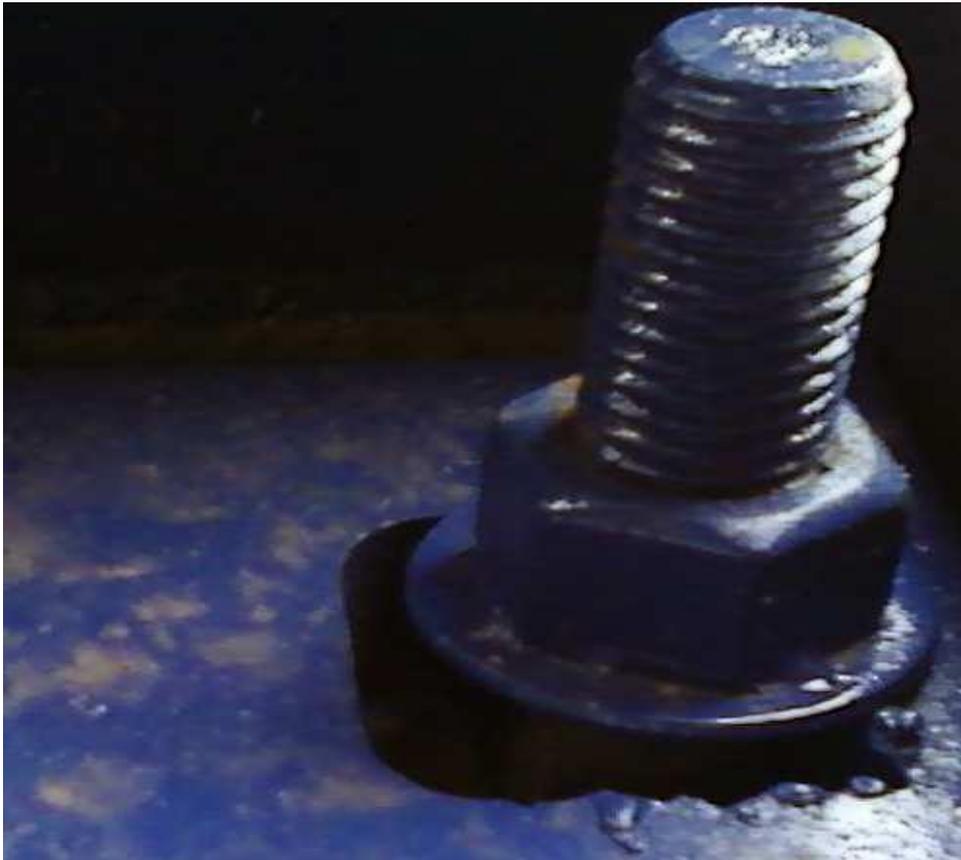
Figura 38 - No detalhe a fixação da estrutura está levemente afixada.

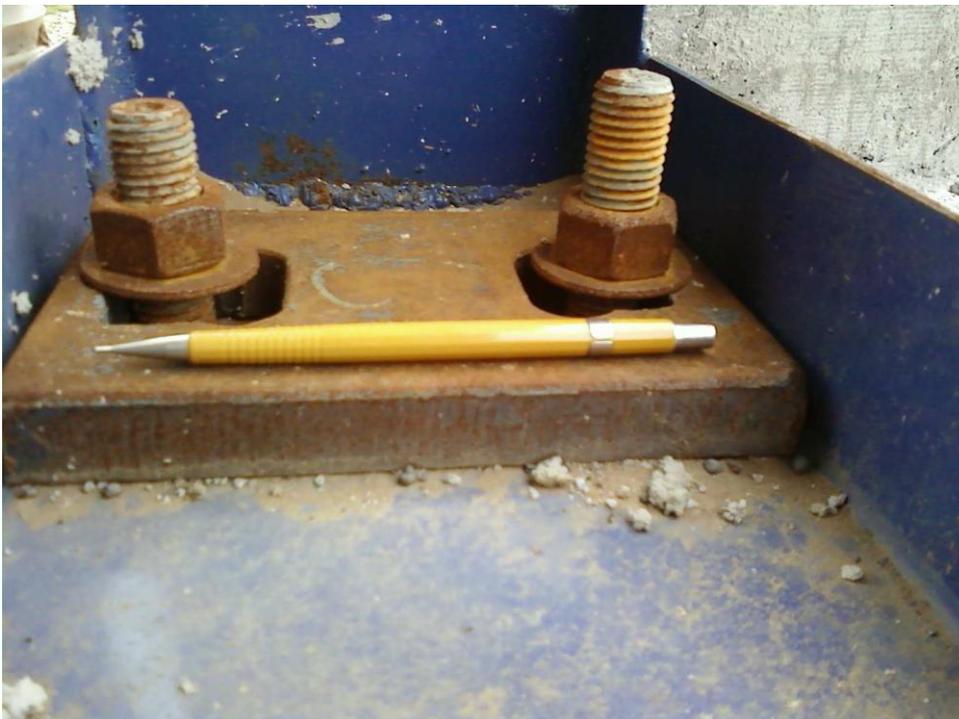
Figura 39 - Outro ponto mal afixado e sem a pintura de proteção.

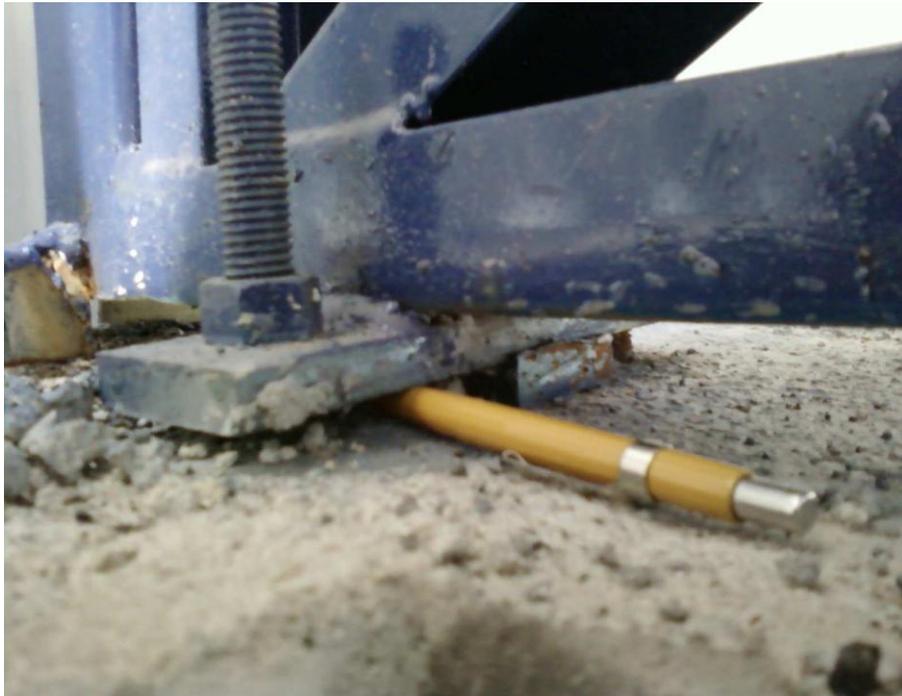
Figura 40 - Outro ponto em balanço

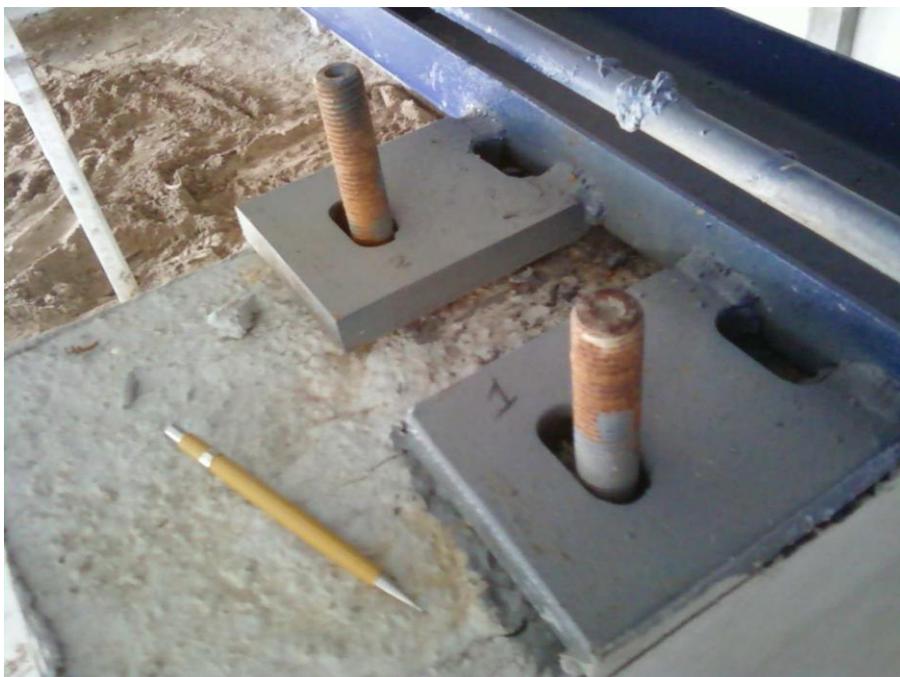
Figura 41 – Parafusos e estrutura metálica sem estar afixadas
