**XVII COBREAP – CONGRESSO BRASILEIRO DE ENGENHARIA DE
AVALIAÇÕES E PERÍCIAS – IBAPE/SC -2013**

**ANOMALIAS CONSTRUTIVAS NO PERÍODO DE GARANTIA:
APURAÇÃO E PREVENÇÃO**

**FUNDAÇÃO ARMANDO ALVARES PENTEADO
FAAP PÓS-GRADUAÇÃO**

LUIZ GONZAGA DE ARRUDA NETO

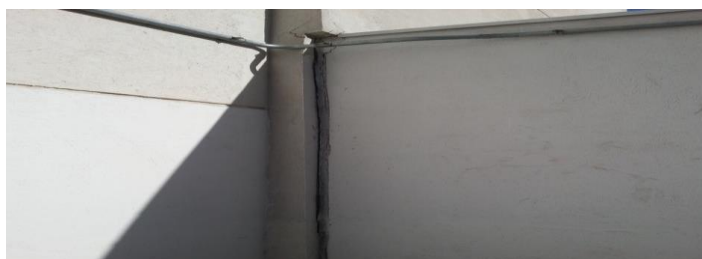
Figura 11: Anomalia em alvenaria

Sistemas / Elementos Construtivos	Anomalias	Origem Atribuída
04 - Alvenarias	4.1 - Alvenarias - Apresentando Trincas	Execução / Instalação

As alvenarias das edificações comerciais apresentem baixo desempenho quanto a trincas. As prováveis causas atribuídas geralmente na execução desse serviço.

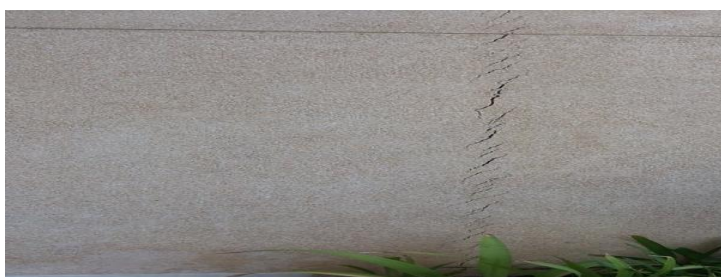
Figura 12: Anomalia em revestimento de paredes

Sistemas / Elementos Construtivos	Anomalias	Origem Atribuída
06 - Revestimentos de paredes (Externos/Internos)	6.3 - Fissuras perceptíveis a uma distância superior a 1 metro	Execução / Instalação

Os revestimentos de fachadas das edificações comerciais apresentem baixo desempenho quanto as fissuras e destacamento. As prováveis causas atribuídas geralmente na execução desse serviço.

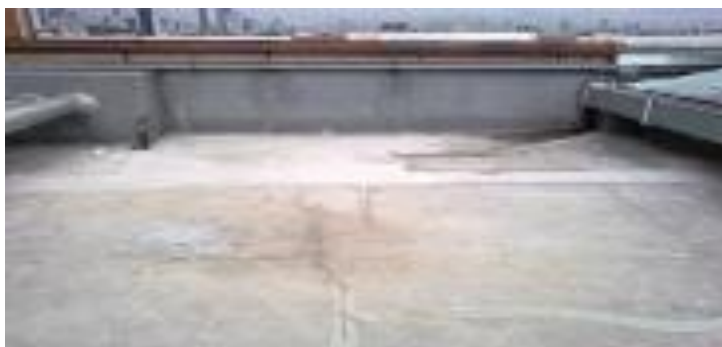
Figura 13: Anomalia na Impermeabilização

Sistemas / Elementos Construtivos	Anomalias	Origem Atribuída
22 - Impermeabilização	22.2 - Impermeabilização com Manta - Danificada / Presença de Infiltração	Execução / Instalação

As impermeabilizações das edificações comerciais apresentem baixo desempenho quanto as infiltrações sobre os diversos sistemas. As prováveis causas atribuídas geralmente na execução desse serviço.

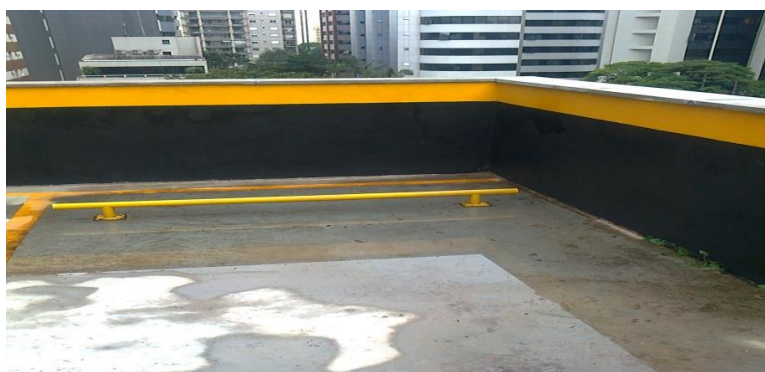
Figura 14: Anomalias em Pisos

Sistemas / Elementos Construtivos	Anomalias	Origem Atribuída
05 - Pisos	5.1 - Piso - Falta de caimento ou nivelamento Inadequado nos pisos	Execução / Instalação

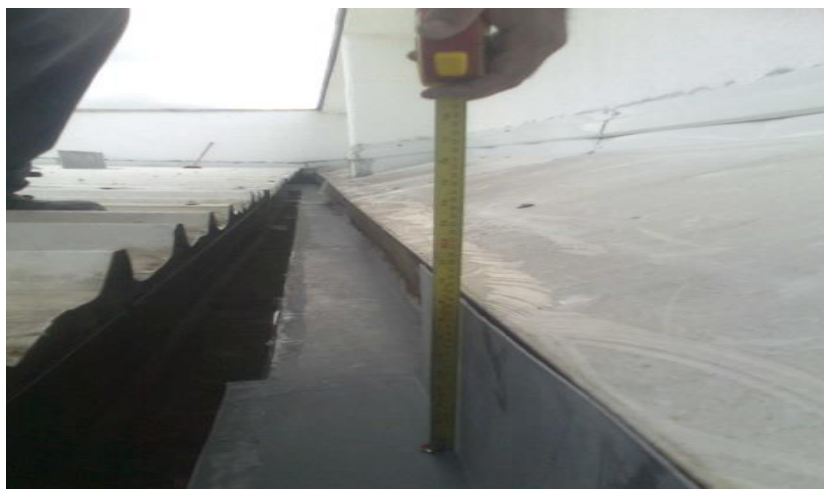
Figura 15: Anomalia em Cobertura

Sistemas / Elementos Construtivos	Anomalias	Origem Atribuída
02 - Cobertura (Externo)	2.4 - Rufos / Calhas - Ausência / Danificada / Falta de Caimento	Execução / Instalação

- Conferir as emendas (soldas e rebites);
- Verificar se o recobrimento mínimo é respeitado;
- Fazer um teste de vazamento e caimento (ver se água fica parada em pontos da calha);
- Verificar se existem juntas de dilatação em calhas com mais de 20 m;
- Verificar os pontos de impermeabilização.

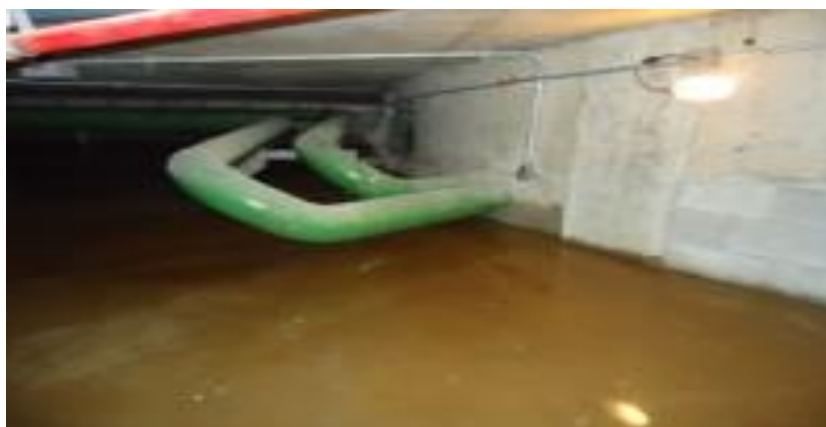
Figura 16: Anomalia em Instalações Hidráulicas

Esta pesquisa aponta anomalia na execução das instalações hidráulicas com maior incidência vazamento nas conexões das tubulações.

Sistemas / Elementos Construtivos	Anomalias	Origem Atribuída
21 - Instalações Hidráulicas	21.2 - Coletores / Ramais - Apresenta deficiência no sistema	Execução / Instalação

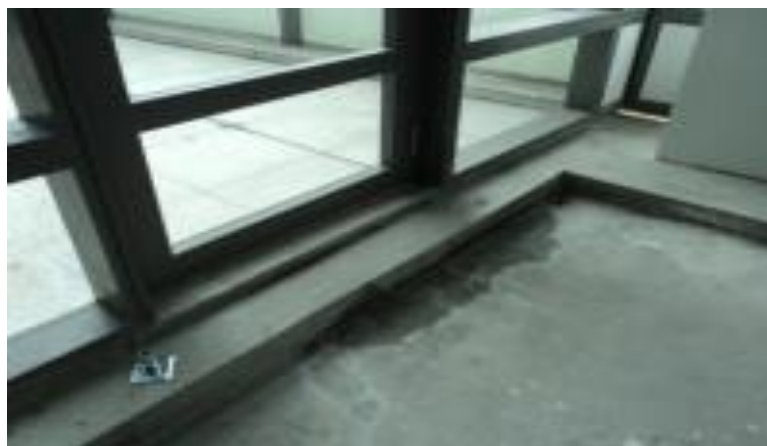
Figura 17: Anomalias em Esquadrias

Sistemas / Elementos Construtivos	Anomalias	Origem Atribuída
23 - Esquadrias	23.3 - Alumínio - Borrachas, Escovas, Articulações, Fechos, e Roldanas (Ausência / Danificado)	Execução / Instalação

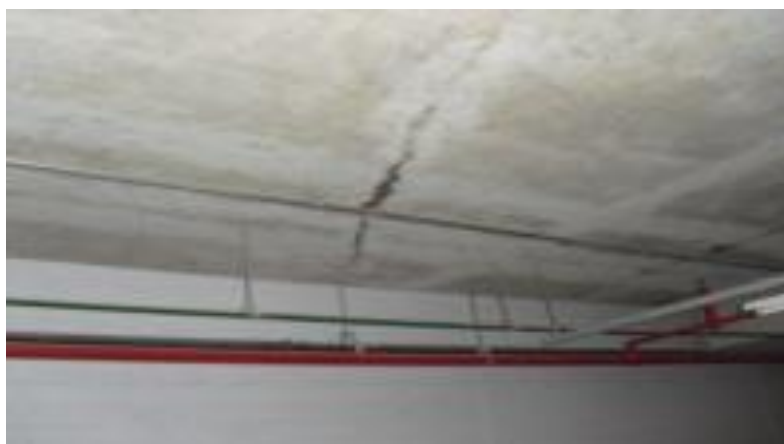
Figura 18: Anomalias em Estrutura de Concreto

Esta pesquisa aponta anomalia na execução das estruturas de concreto armado com presença de fissuras, armaduras expostas e concreto apresentando pontos de carbonatação.

Sistemas / Elementos Construtivos	Anomalias	Origem Atribuída
01 - Estrutura	1.2 - Concreto - Trincas / Arm. Oxidada / Carbonatação	Execução / Instalação
