Anamnese em Acidente de Estrutura de Concreto Armado

Trabalho de Perícia - Acidente

TÍTULO: ANAMNESE EM ACIDENTE DE ESTRUTURA DE CONCRETO ARMADO EM OBRA DE CONSTRUÇÃO DE EDIFÍCIO

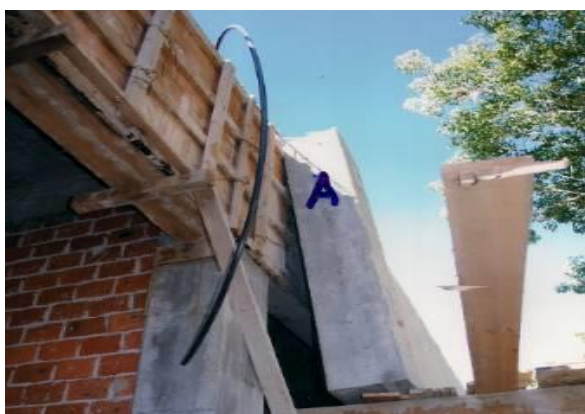
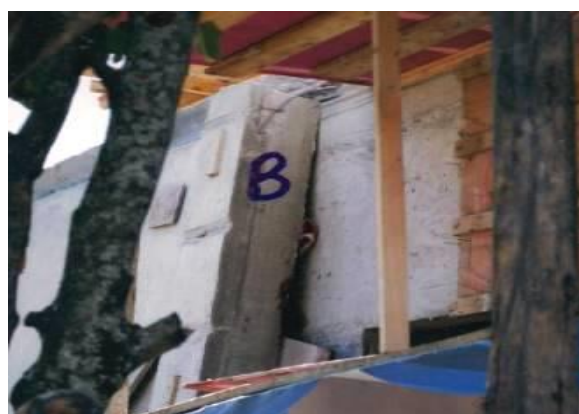
Vistas da Marquise Sinistrada - Vigas Laterais A e B

A marquise sofreu uma rotação com centro de giro no encontro das faces inferiores das vigas A e B com a Viga D; Com a rotação, ficaram aparentes as ferragens (negativas) responsáveis pelo engaste (ancoragem) e sustentação da mesma.

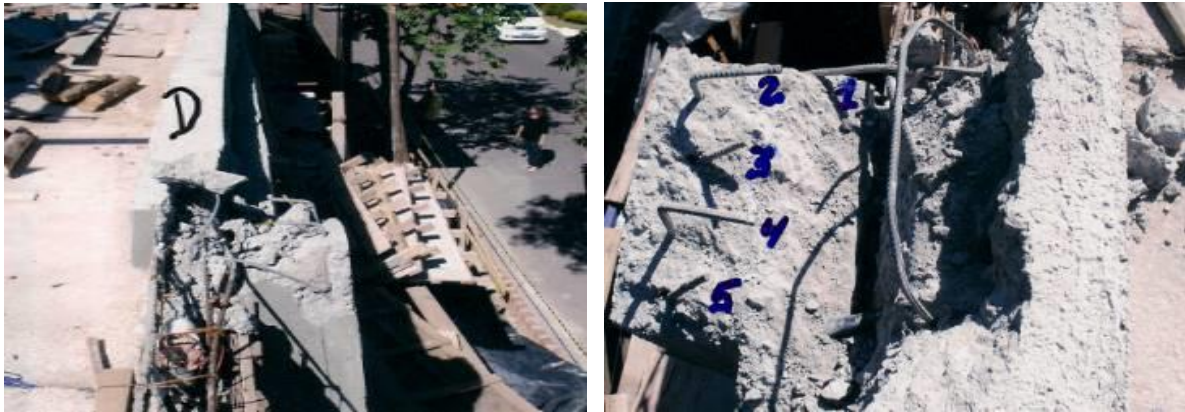
Vistas da Marquise Sinistrada – Armaduras e Ancoragem

✓ Armadura: 5 barras superiores e 3 barras inferiores de 10mm de diâmetro;

- ✓ Descontinuidade do concreto da viga D (engaste), apresentando falta de estabilidade da armadura longitudinal;
- ✓ A retirada do escoramento no extremo livre (borda) transformou os apoios em engastes livres de forma abrupta, causando o pico do carregamento;
- ✓ A ancoragem negativa entrou em solicitação de carga antes da idade de atingir a resistência de carga do concreto;
- ✓ O comprimento de ancoragem das barras intermediárias da armadura superior das vigas laterais A e B era insuficiente para a aderência do concreto no momento da retirada do escoramento;

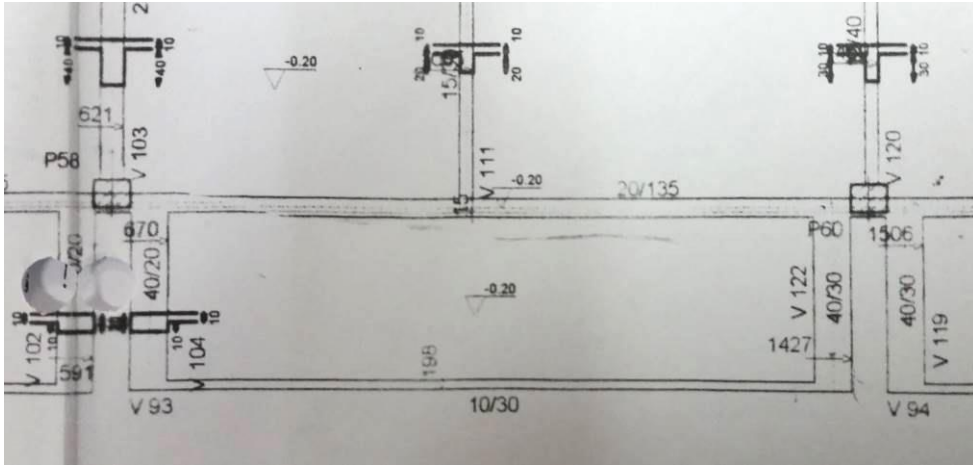
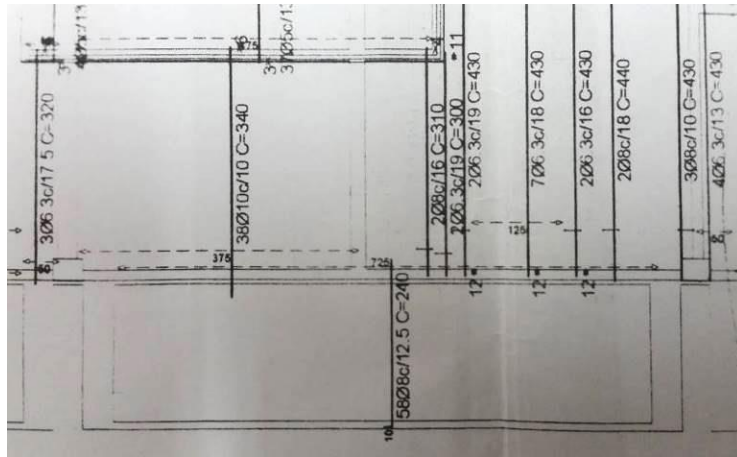
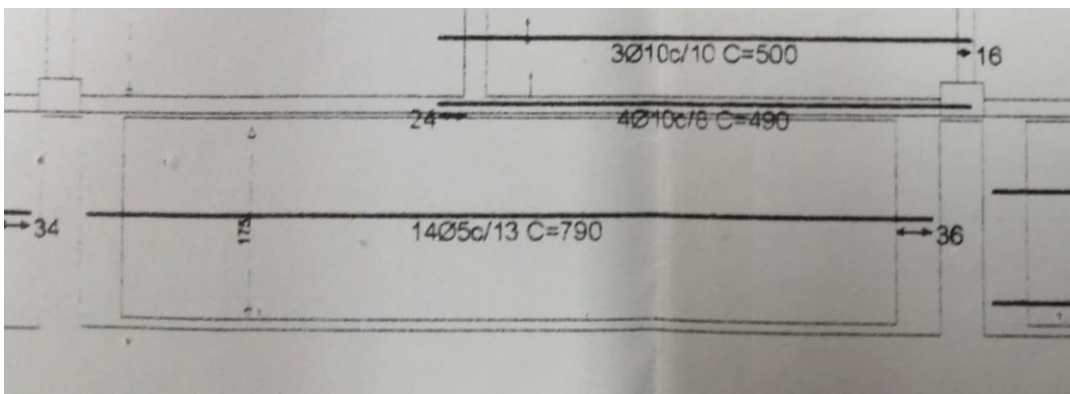
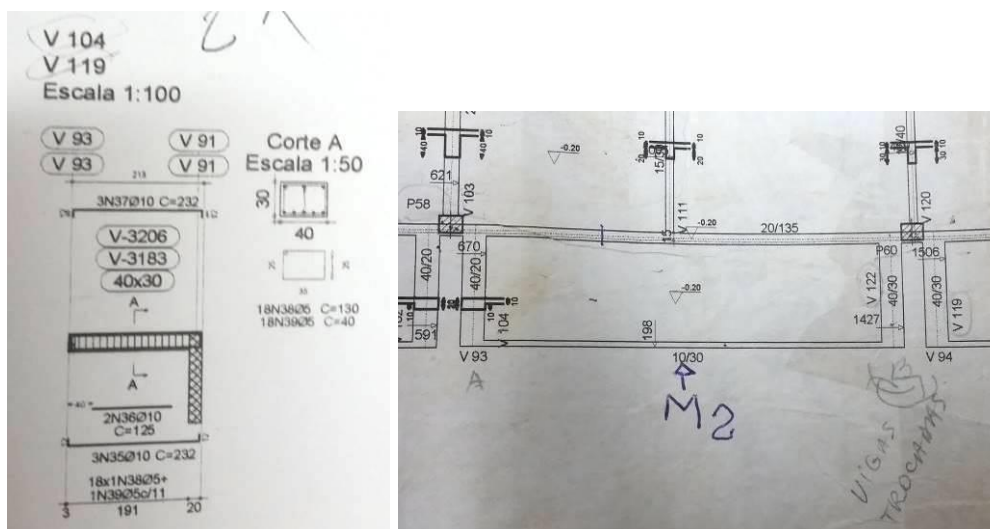
O modelo analisado conclui que a queda da marquise do edifício foi devido ao fato das armaduras negativas prescritas para as vigas V104 e V119 no projeto estrutural estarem defasadas na quantidade necessária, somado pelo fato de sua ancoragem ser insuficiente. Quanto a descontinuidade da viga V91, afirma que a mesma não tem nenhuma influência sobre a queda da marquise, uma vez que os esforços recebidos no trecho sinistrado não se alteraram.

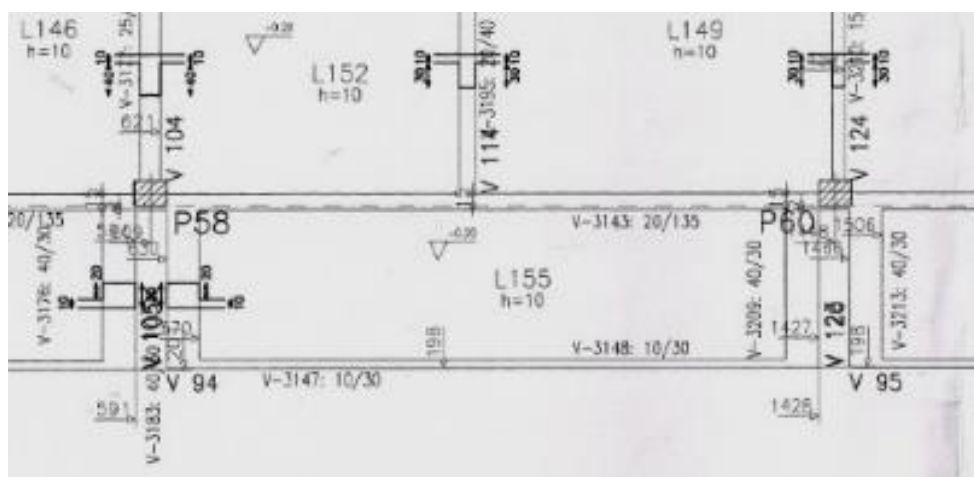
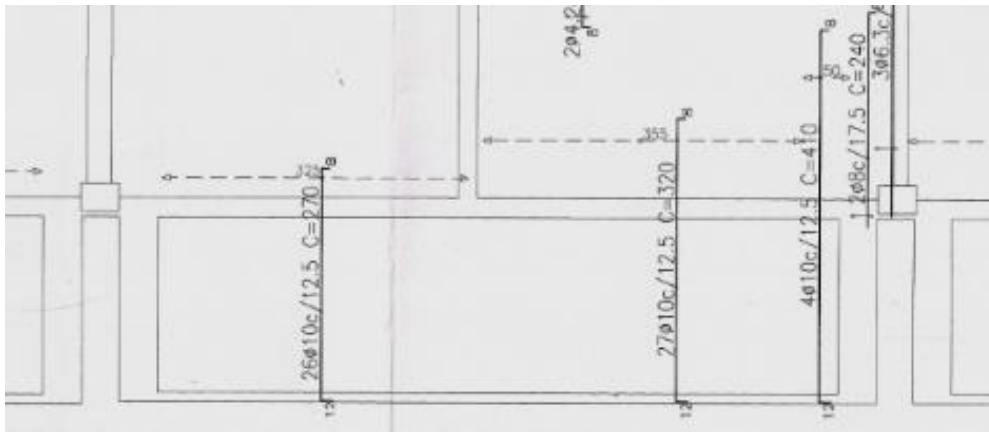
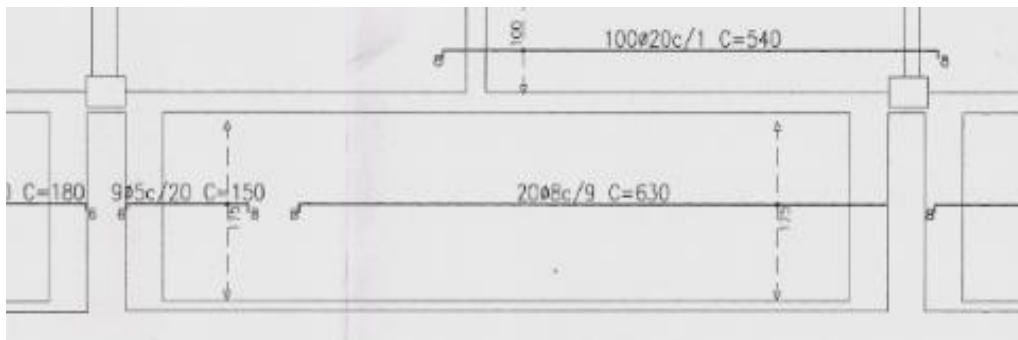
- ✓ Que a ferragem negativa que engastaria a laje da marquise do edifício não foi colocada. E que a planta das lajes com a ferragem negativa não foi apresentada no inquérito policial;

- ✓ Que a laje da marquise foi executada de forma diferente do projeto, ou seja, laje rebaixada em relação ao edifício, sem armadura negativa e junta de concretagem sem projeto;

- ✓ Que a viga D (V91) apresenta dimensões erradas, contribuindo para a sua ferragem negativa de montagem não entrar em contato com os engastes das vigas laterais A (V104) e B (V119).,

Planta de ferragens e fôrmas – vigas e laje da marquise (com data)

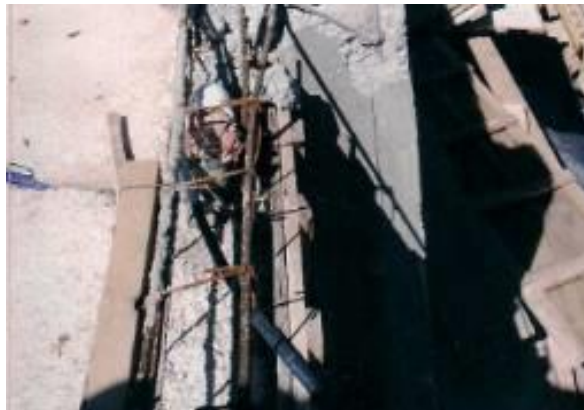
✓ Verificamos, através da descontinuidade do concreto da viga D (V91 engaste), que as lajes L152 e L149 contíguas à marquise sinistrada e parte da V91, já se encontravam concretadas;

Vista da descontinuidade do concreto da viga D

- ✓ Quando o lançamento do concreto for interrompido, se forma uma junta de concretagem não prevista, configurando uma ligação do concreto já endurecido com o do novo trecho concretado.

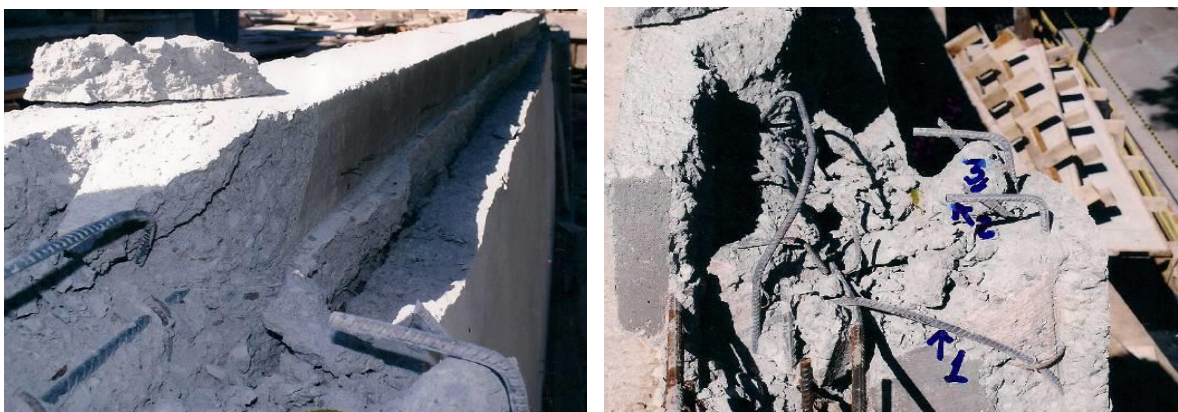
- ✓ O balanço da marquise não possuía armadura negativa e estava apoiado nas vigas laterais A e B;
- ✓ O comprimento de ancoragem das barras da armadura negativa das vigas laterais A e B era insuficiente para suportar o carregamento de serviço da marquise no momento da retirada do escoramento;

Vistas da falta de armadura negativa e da ancoragem insuficiente da viga lateral

A causa primordial da ruptura da marquise, que deu-se de forma abrupta quando do descimbramento das escoras e fôrmas de madeira, deu-se pela falta de armadura negativa de laje em balanço L155 (2,40m x 7,90m) ancorada nas lajes adjacentes L149 e L152, havendo somente armadura positiva de distribuição da laje de concreto.

- ✓ Na armadura negativa em lajes em balanço com continuidade, as barras devem ser estender na laje contígua 1,5 vezes o comprimento do balanço;

- ✓ Nas lajes em balanço sem continuidade, a armadura negativa deve ficar ancorada na viga: é o caso das pequenas marquises de proteção. Deve-se destacar a necessidade de dimensionar a viga à torção.
