## PARECER TÉCNICO

### Edifício Liberdade - As Verdadeiras Causas do Desabamento.

Em 25/01/2012 o Edifício Liberdade, situado na Rua 13 de Maio nº 44, no Centro do Rio de Janeiro - RJ, desabou envolvendo três outros prédios e levando à óbito 22 pessoas. Pequena parte da imprensa sugeriu (sem qualquer comprovação) as possíveis causas do desabamento. Entre as declarações divulgadas, a mais EMBLEMÁTICA E INVERÍDICA dizia respeito ao corte de pilar(es). O presente parecer, de forma totalmente documentada, desmente as falsas acusações e comprova as inúmeras aberrações sofridas pelo Edifício Liberdade, entre elas: recalque diferencial sofrido por ocasião das obras do metrô e inúmeras ampliações e acréscimos ilegais de pavimentos, acarretando em sobrecarga de mais de 100 toneladas, sem qualquer reforço estrutural.

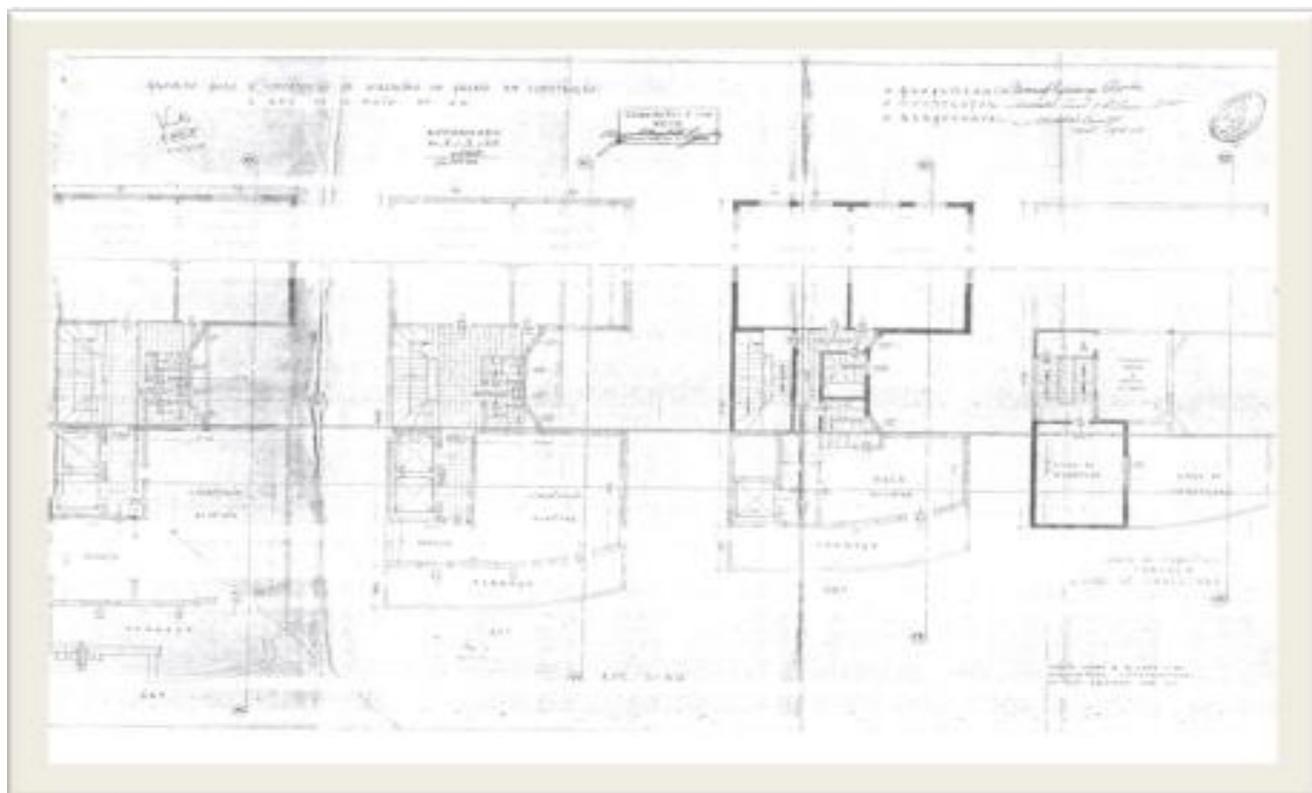
Em 06/09/1939, um ano após a liberação da licença para o início da obra, foi aprovada pela prefeitura modificação de projeto, com **ACRÉSCIMO** DE 3 PAVIMENTOS (16º, 17º, 18º e terraço **ESCALONADOS**), **SUBSOLO E JIRAU** conforme podem ser verificado no documento nº 04, abaixo (planta baixa e fotomontagem).

**Documento nº 04:** Aprovação de modificação de projeto com acréscimo de três pavimentos escalonados (16º, 17º, 18º e terraço).

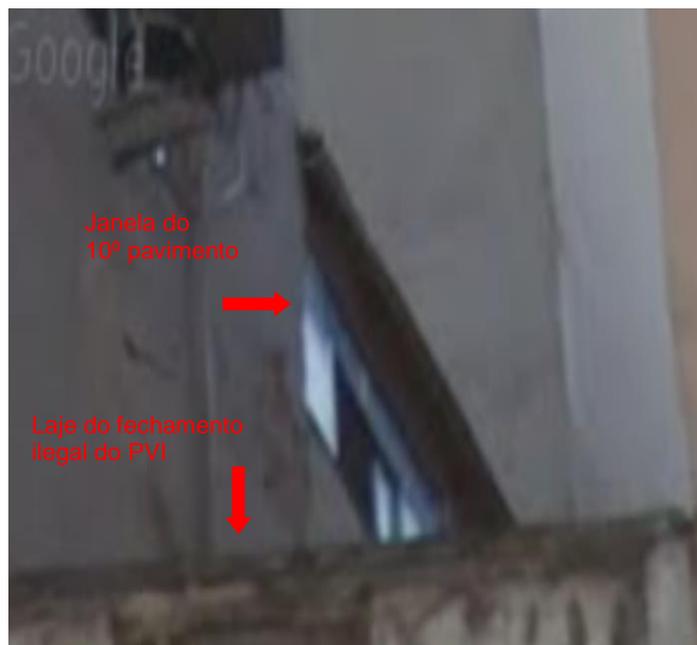
Em outro momento histórico, desconhecido, o prisma de ventilação e iluminação (PVI) do 9º pavimento, (pavimento este alugado posteriormente ao consulente) foi coberto por uma laje e ocupado pelo proprietário do andar. Vide foto externa do fechamento do prisma (documento nº 06 – abaixo), justamente no teto do 9º pavimento, sendo certo que tal ação foi realizada antes da locação do pavimento pela consulente.

**Documento nº 06:** Foto externa do fechamento do prisma do 9º pavimento.

Afirmação feita segundo declaração do síndico no inquérito Policial Federal, de que quando recebeu o imóvel de herança o 9º pavimento já tinha o prisma fechado.

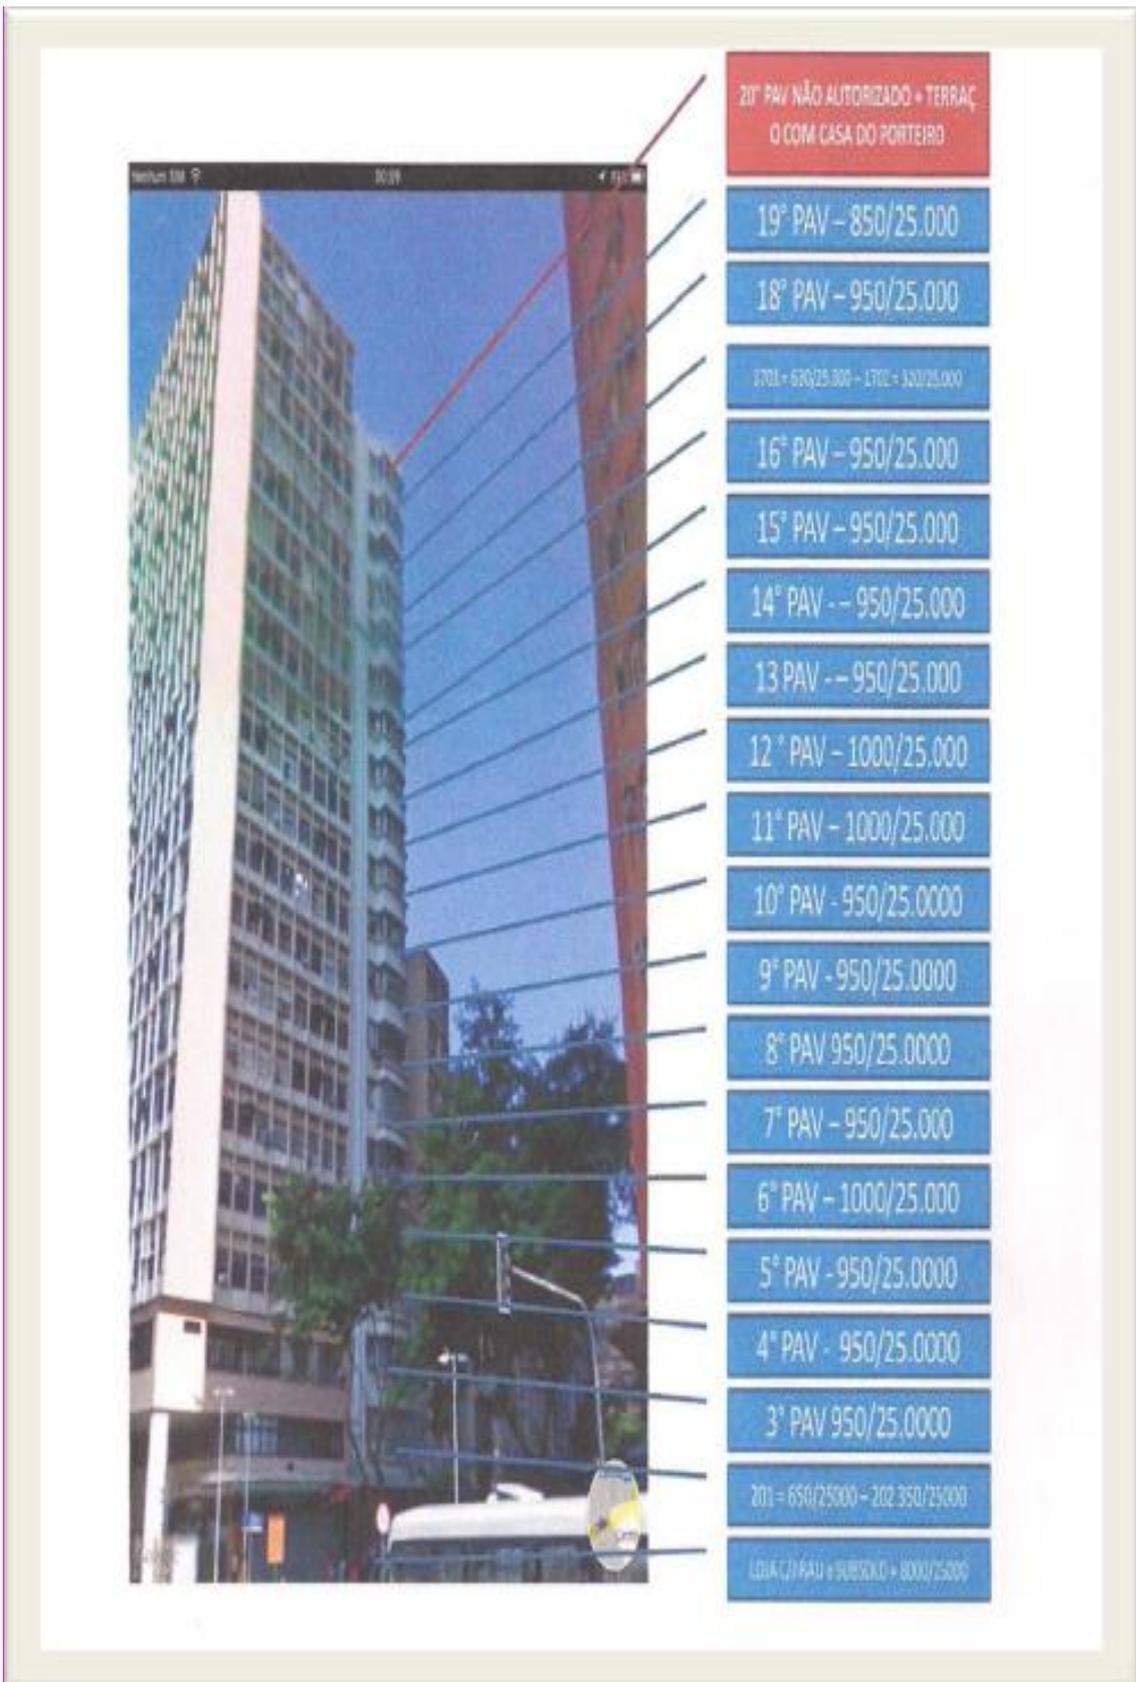
Examinando o documento nº 08 - página 10, onde se identificam todos os pavimentos com bastante clareza, verifica-se que o **Edifício Liberdade recebeu mais pavimentos além do subsolo, do jirau e daqueles três outros pavimentos inicialmente acrescidos. A afirmativa se faz com base na análise também das certidões do 7º Ofício de Registro de Imóveis da Cidade do Rio de Janeiro, bem como do documento de pedido de prorrogação de licença extraído do processo de construção n.º 42.843/38 (documento nº 01 – página 03).**

b) Além do 19º pavimento, identifica-se, com clareza, o 20º pavimento, que foi construído sem autorização da prefeitura, pois nada a ele relacionado foi encontrado no processo de construção n.º 42.843/38.

**Trata-se, em verdade, de um pavimento “fantasma”, porém com carga (sobrecarga) real.**

**Documento nº 08:** Foto comprovando o número de pavimentos do Edifício Liberdade e respectivas frações ideais. O 20º pavimento não é registrado.

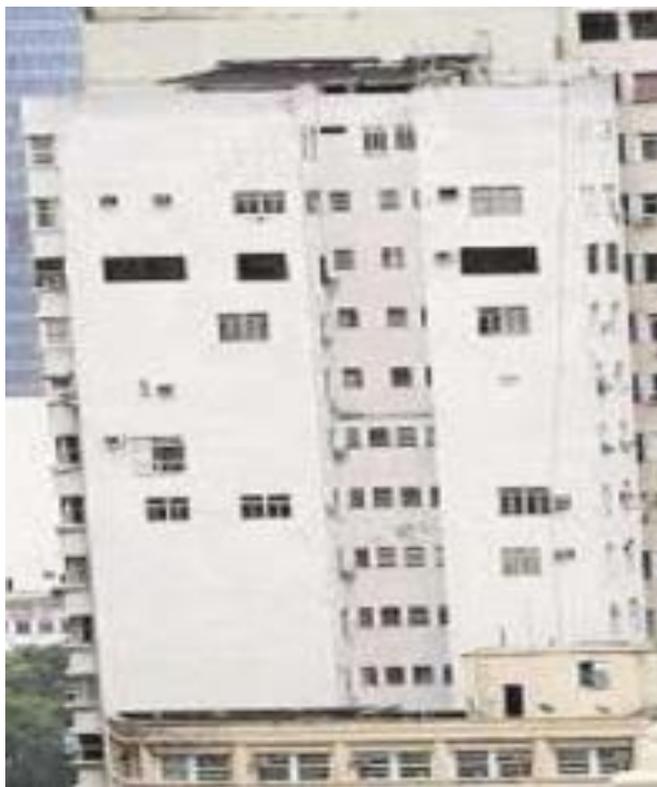
**III.2** – Diversas fotos obtidas pela imprensa e em outros meios de comunicação, demonstram a abertura de janelas na empena esquerda, que infringiram o Código de Obras do Município do Rio de Janeiro e o artigo 1.301 do Código Civil.

**Documento nº 11:** Comprovação da abertura de vãos para janelas na empena esquerda.

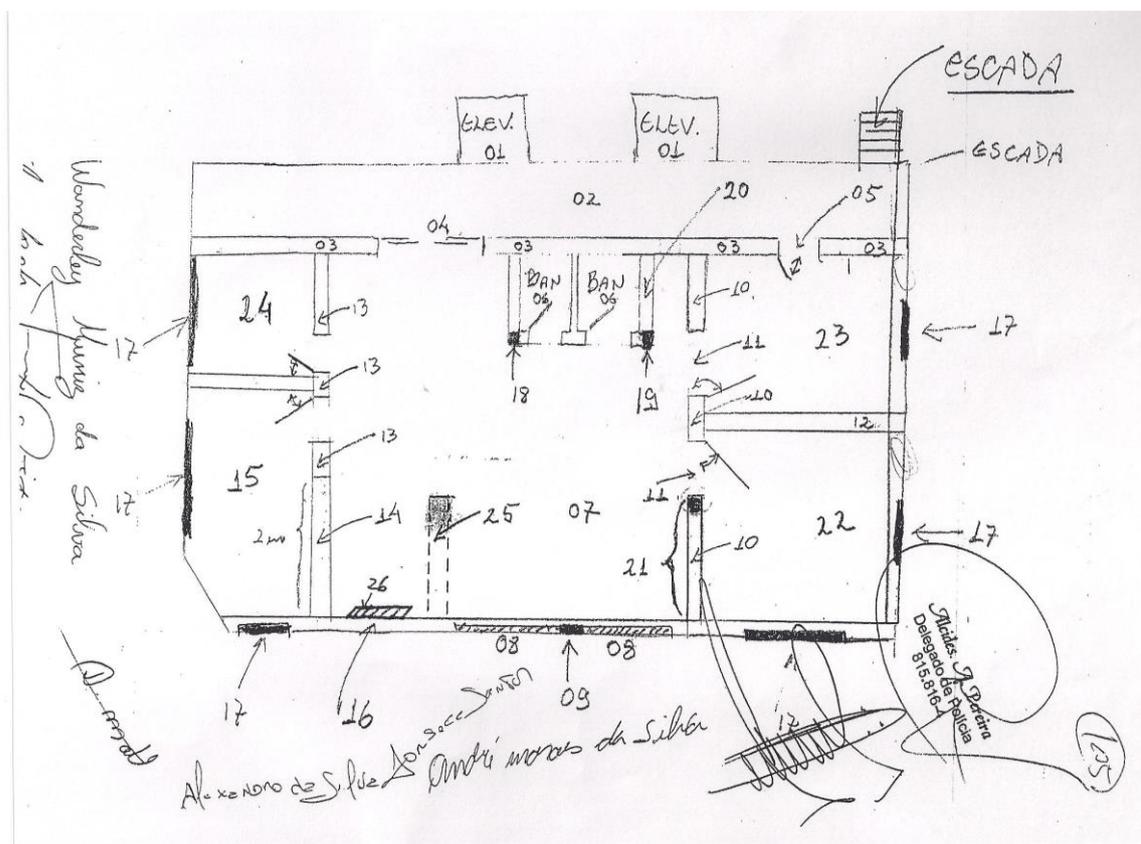
**III.3** – Ao tomar ciência do croqui esquemático elaborado pela autoridade policial (fls. 104/105 do Inquérito Policial), referente ao 9º pavimento do Ed. Liberdade, exposto a seguir, a testemunha, Sr. Wanderley, se surpreendeu ao saber que onde existia a copa, na realidade, deveria ser um prisma de ventilação e iluminação, indo deste pavimento até o 20º pavimento. Segundo informações obtidas, a “TO” (Locatária do 9º pavimento) recebeu o imóvel em aluguel (de

propriedade do Sr. PAULO RENHA) com o “*puxadinho*” já existente, sem saber que ali, na realidade, deveria ser um PVI (prisma de ventilação e iluminação). Cabe ressaltar que o croqui elaborado pela autoridade policial, não condiz com a realidade, pois se encontra totalmente fora de proporção.

**Documento nº 12:** Croqui do 9º pavimento elaborado pela autoridade policial.

As paredes 14 e 12, representadas, no croqui (documento nº 12) elaborado pela autoridade policial, foram construídas, pelo síndico, Sr. Paulo Renha no ano de 2001, conforme projeto aprovado na Prefeitura, processo nº 02/326033/01, (documento nº 13 - página 15).

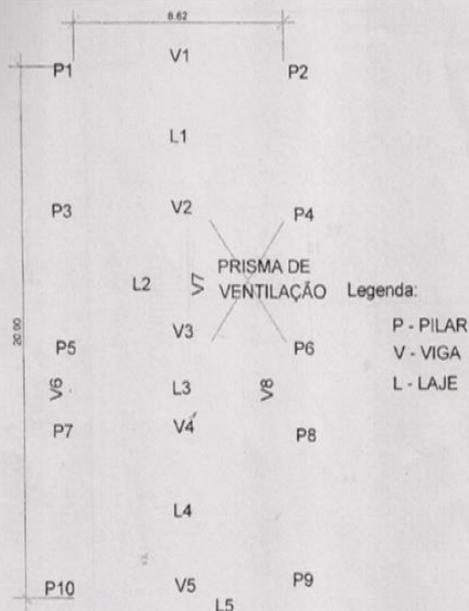
Croqui J.2 – Arranjo estrutural original mais provável a partir do 9º pavimento.///////

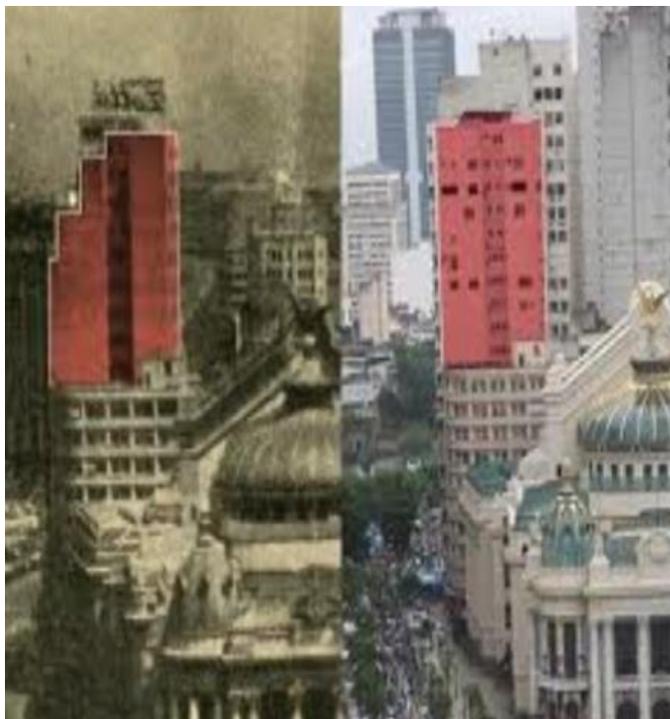
**III.4** - Conforme fotomontagem do documento nº 17 – página 20, constata-se que a estrutura do Edifício Liberdade foi alterada e comprometida por diversas modificações ocorridas ao longo de sete décadas, podendo-se afirmar que sua condição se deteriorava a cada dia, pelos seguintes fatos:

Ressalta-se, ainda, que os **acréscimos** e **ampliações** foram realizados sem a comprovação do devido **reforço estrutural** para qualquer dos pavimentos no processo de construção nº 42.843/38.

**Documento nº 17:** fotomontagem com 18 pavimentos escalonados e 20 pavimentos alinhados com a fachada principal e a fachada lateral esquerda com inúmeros vãos e janelas ilegais.

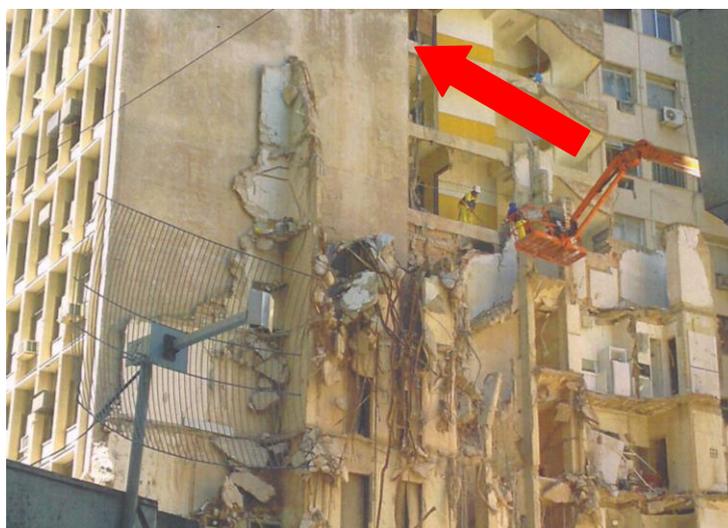
Na mesma fotografia, constata-se que após a grande parede de concreto armado, onde a alvenaria era de tijolo de barro, os escombros danificaram seriamente as dependências do edifício Capital.

**Documento nº 19:** Lateral esquerda do Edifício Capital e os escombros do Edifício Liberdade.

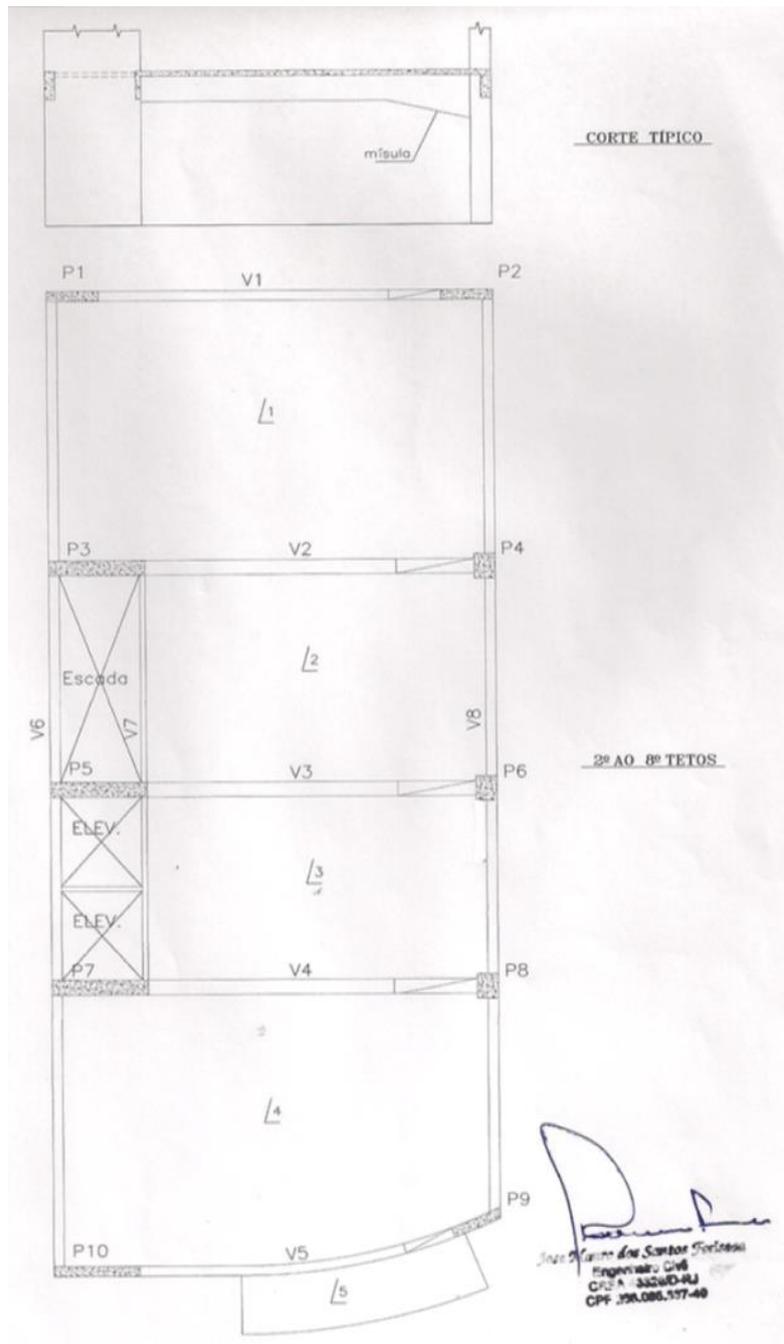
**Documento nº 22:** Arranjo estrutural mais provável do 2º ao 8º pavimento.

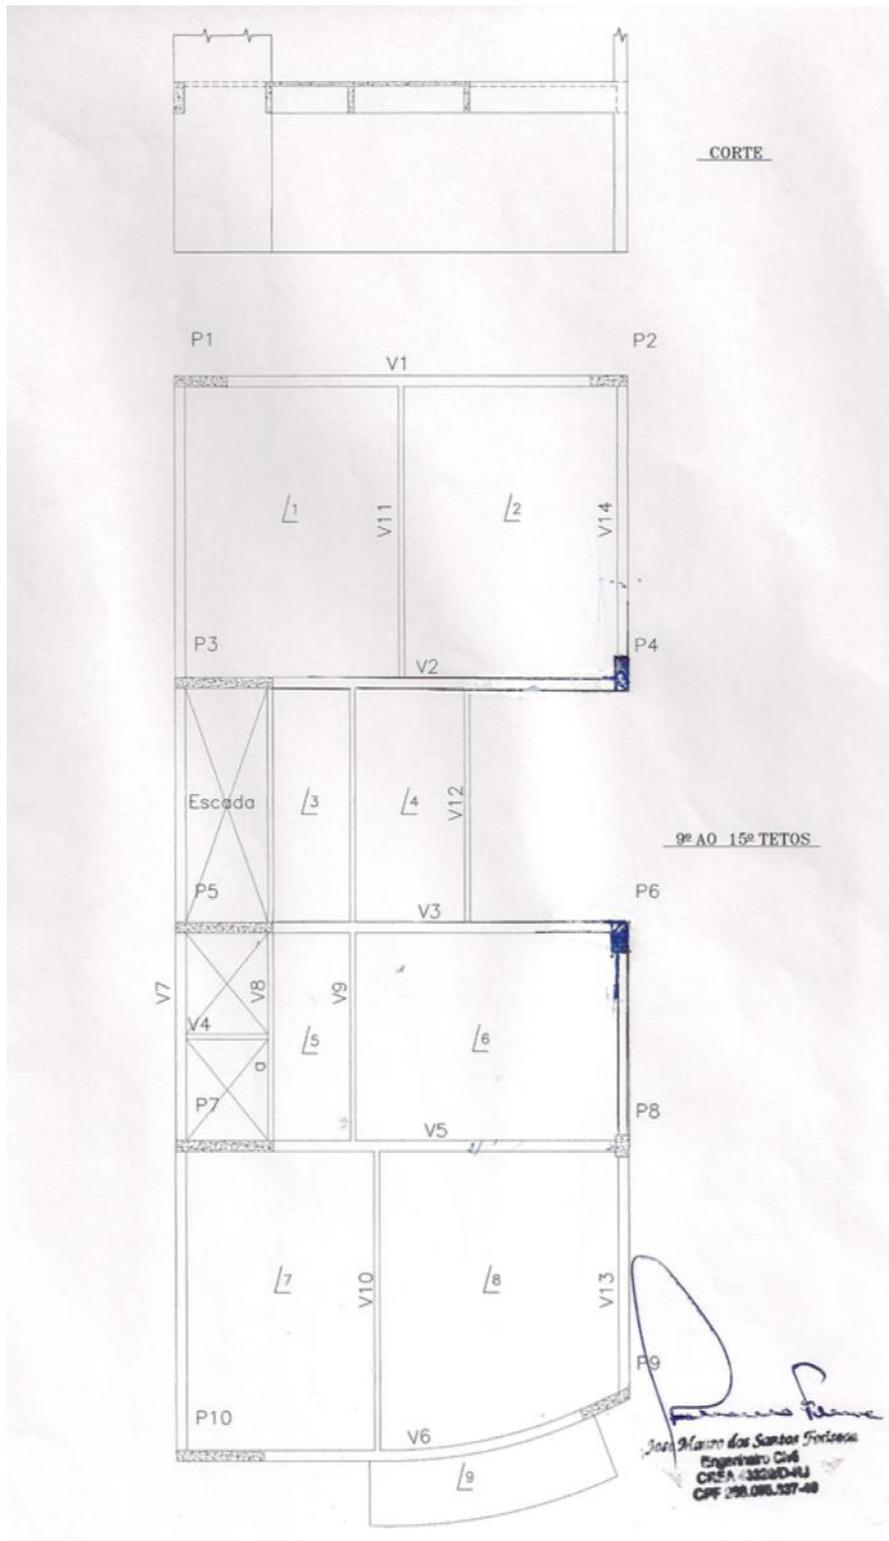
**Documento nº 23:** Arranjo estrutural mais provável do 9º ao 15º pavimento.

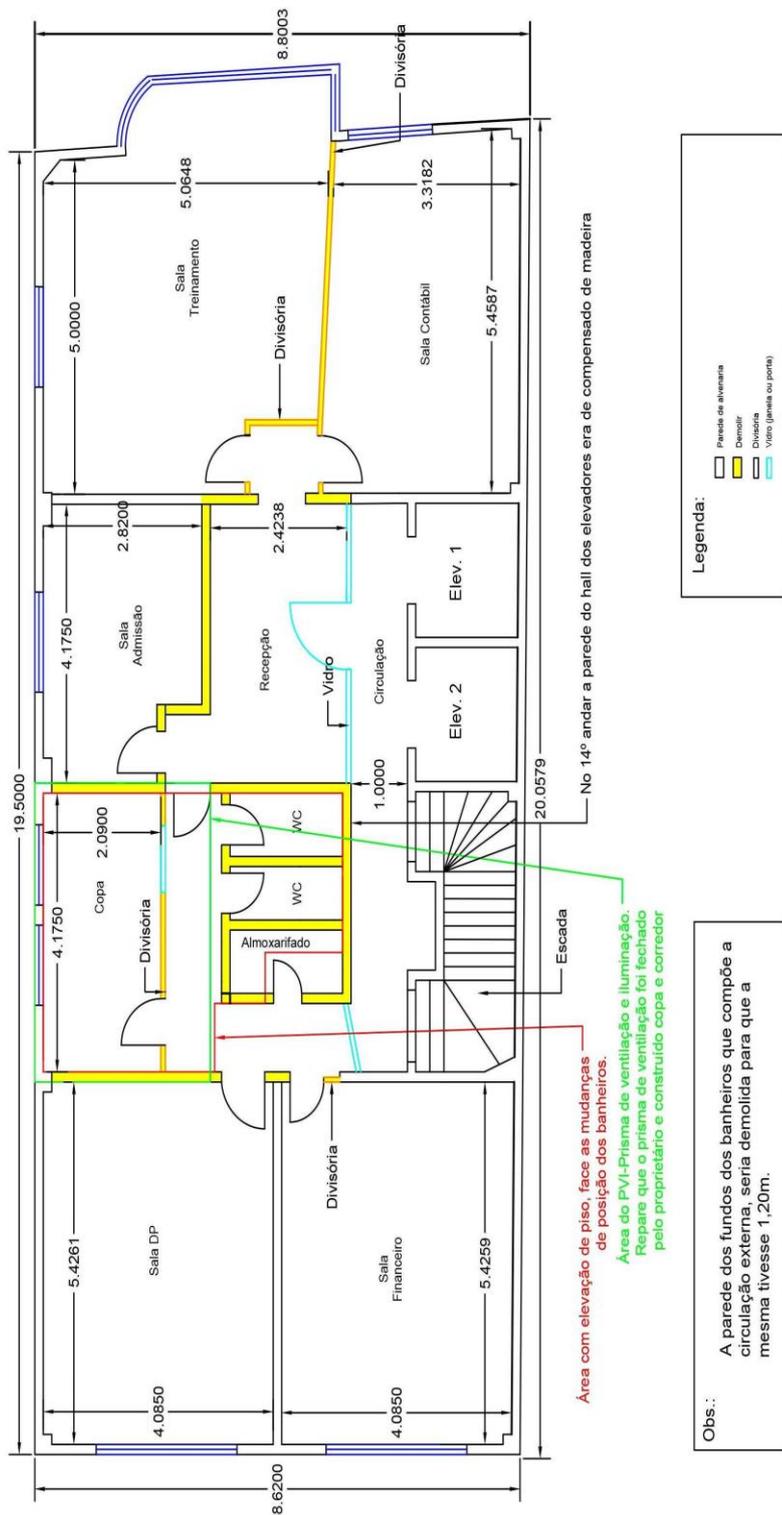
A planta mostrada no documento 24 da página 32 espelha como era o 9º pavimento, anteriormente ao início da reforma.

**Documento nº 24:** Planta de como era o 9º pavimento, antes do início da reforma.

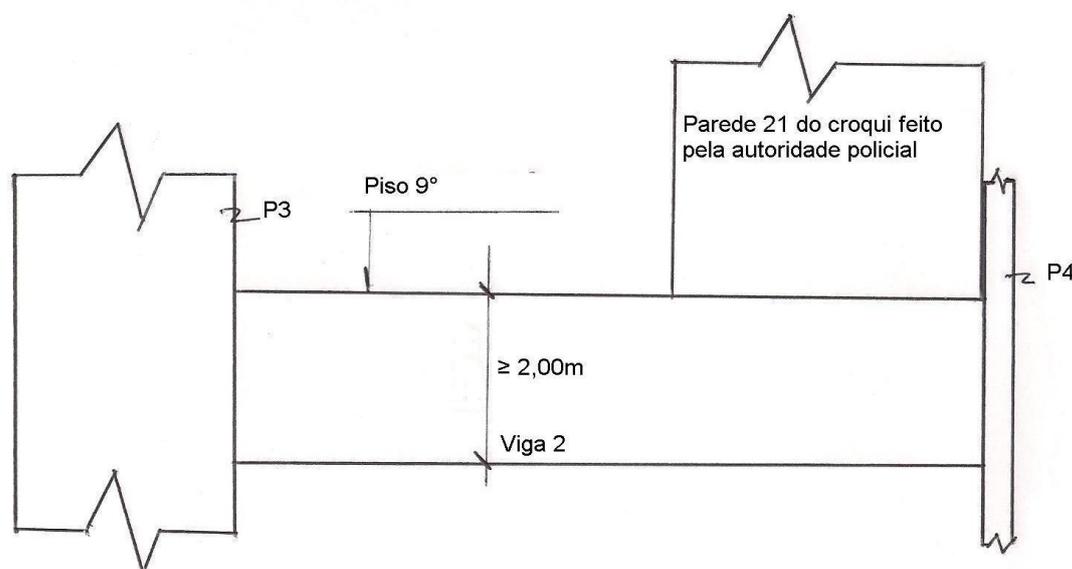
2. No desenho esquemático abaixo (documento nº 25), de uma viga de transição, recebendo através da parede 21, a carga dos 11 pavimentos existentes acima do nono, parede esta, dita de concreto armado, verifica-se que, para essa configuração a altura da viga de transição, deveria ser  $\geq 2,00$  m aproximadamente, inviabilizando o pé direito do 8º pavimento.

**Documento nº 25:** Desenho esquemático de como seria uma viga para suportar a carga de 11 pavimentos.

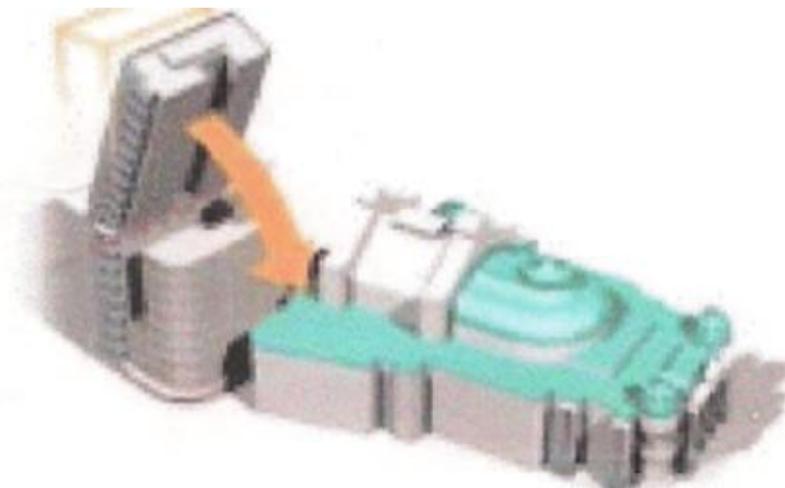
Se o colapso tivesse ocorrido no 9º pavimento, certamente o Edifício tombaria neste pavimento, projetando os 11 pavimentos superiores, cuja altura atingia aproximadamente 30 metros, para cima do Theatro Municipal, danificando-o totalmente, e não apenas seu anexo com alguns escombros, como efetivamente ocorreu.

#### **Documento nº 26:** Ilustração da dinâmica do tombamento.

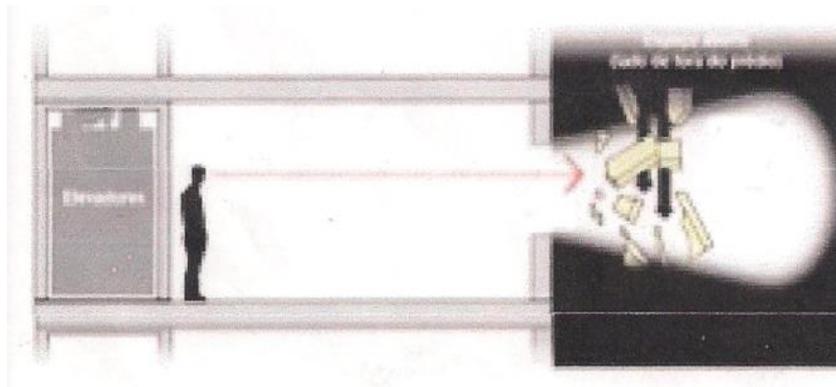
Percebe-se, claramente, que o ajudante de pedreiro, Sr. ALEXANDRO, foi a última pessoa a sair do 9º pavimento com vida, poucos segundos antes do desabamento. Ora, se o Sr. ALEXANDRO, ao sair do elevador, viu pedaços de estrutura caindo do lado de fora do edifício, deduz-se que estes pedaços de estrutura certamente vinham de pavimentos superiores ao 9º, por que neste momento de sua visão o 9º pavimento ainda se encontrava íntegro, tanto que possibilitou o seu retorno ao elevador.

**Documento nº 27:** ilustração da visão do Sr. Alexandre, ao sair do elevador.
