ANÁLISE DE ADERÊNCIA DE ARGAMASSA POLIMÉRICA/COLANTE EM DUAS RESIDÊNCIAS COM DESPLACAMENTO DOS PISOS CERÂMICOS.

Anexo 1 – Documentação Fotográfica dos pontos ensaiados.

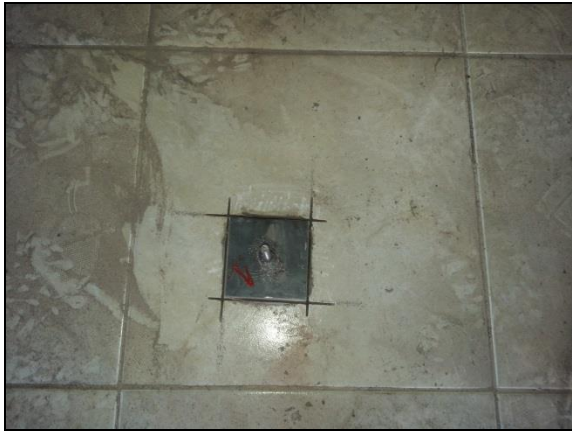
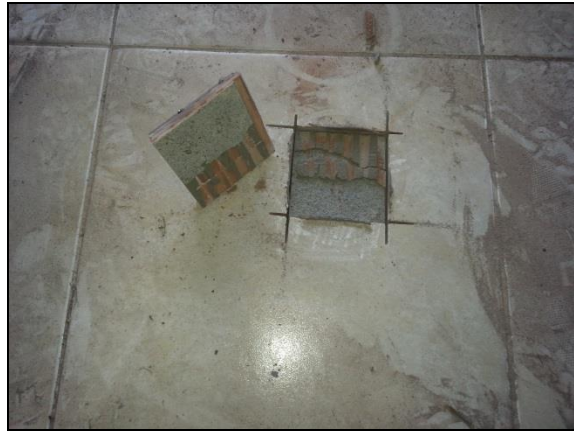
Foto 1: Amostra 1.

- i. É problema no lote que poderá ser atestado a partir de ensaios em outros pisos do referido condomínio;
- ii. De execução, com excesso de água ou de tempo em aberto superior as duas horas recomendadas na ficha técnica. Vide fotos 1, 2, 7, 8, 9, 10, 13, 14, 17, 18, 19, 20 21, 22, 23 e 24 (ANEXO 1).

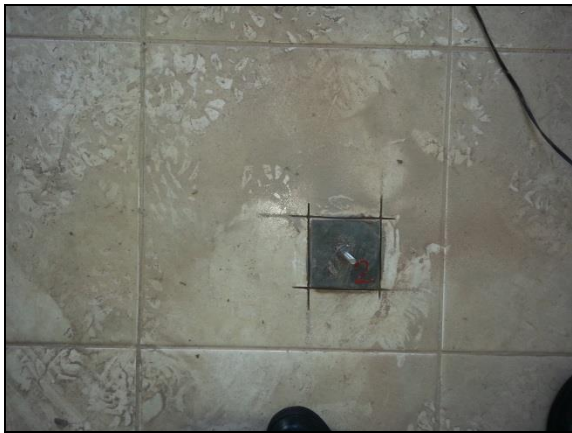
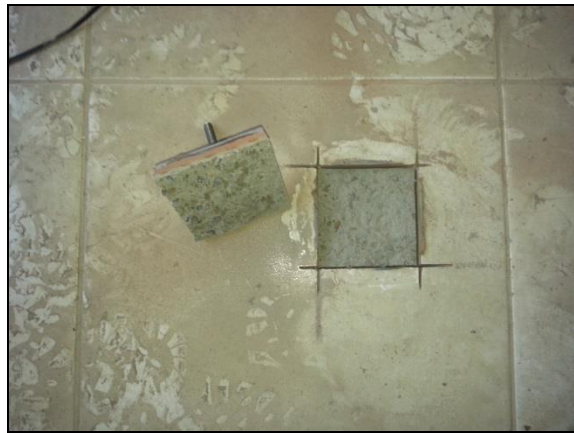
Foto 3: Amostra 2.

- i. Se sair uma camada muito fina da argamassa de regularização, há indício de baixa resistência superficial desta argamassa. Vide fotos 3, 4, 5, 6, 13, 14, 15, 16, 17, 18, 20 e 21 (ANEXO 1).

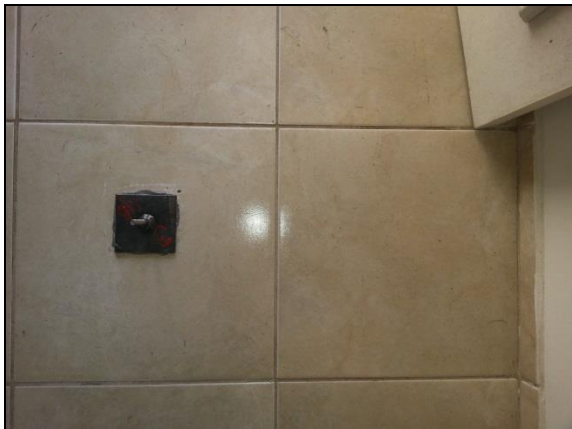
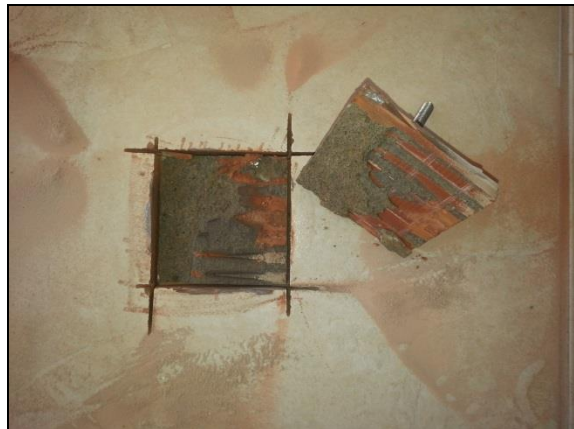
Foto 17: Amostra 3.

- i. Se sair a pastilha inteira e limpa, constata-se problema na argamassa colante;
- ii. Se saírem alguns fiapos (cordões) da argamassa colante na peça cerâmica, constata-se deficiência de aplicação, podendo-se concluir que não haja a resistência necessária face a cerâmica não possuir toda sua superfície de contato com o material colante. Vide fotos 17 e 18 (ANEXO 1).

Fato este que, *in-loco*, evidenciou-se não ter sido realizado, tendo em vista a presença apenas dos cordões da argamassa colante seja no piso, ou na peça cerâmica.
