## **XVIII COBREAP - CONGRESSO BRASILEIRO DE ENGENHARIA DE AVALIAÇÕES E PERÍCIAS - IBAPE/MG – 2015**

### **NATUREZA DO TRABALHO: PERÍCIA**

***Palavras-chave: Colapso de edificação, Perícia de engenharia, Causas de desabamento***

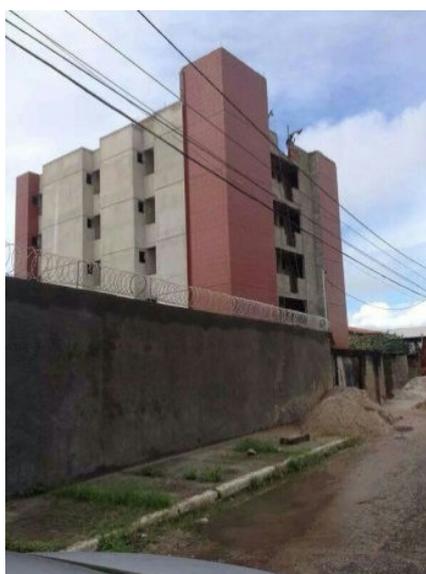
A obra encontrava-se em fase final de execução de revestimento de pisos e paredes, e instalações. As fachadas encontravam-se concluídas conforme se pode ver na Figura 3.

Figura 3 – Vista da fachada posterior da obra antes do colapso em maio/2014 (fCREA, 2014)

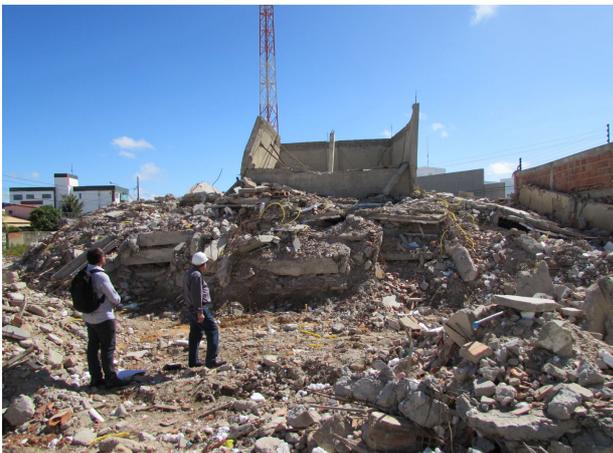
As visitas feitas ao local do sinistro permitiram que fosse verificada uma série de características da obra e anomalias construtivas. Dentre os vícios e imperfeições detectados (figuras 4 a 13), destacam-se revestimentos espessos, diferentes materiais utilizados nas lajes, desagregação e excessiva porosidade do concreto.

Figura 4 - Visita geral dos escombros (CREA 2014)

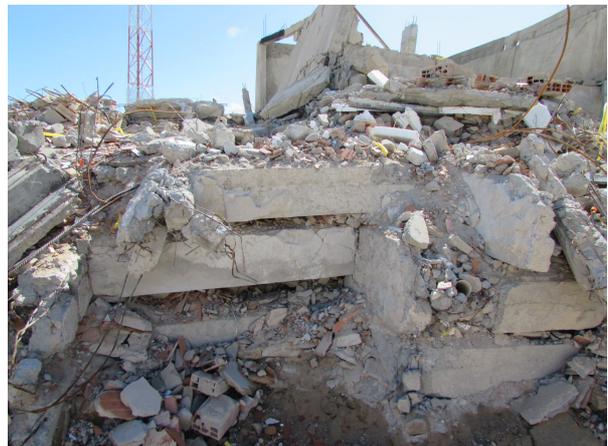
Figura 5 – Grande compactação dos escombros (CREA 2014)

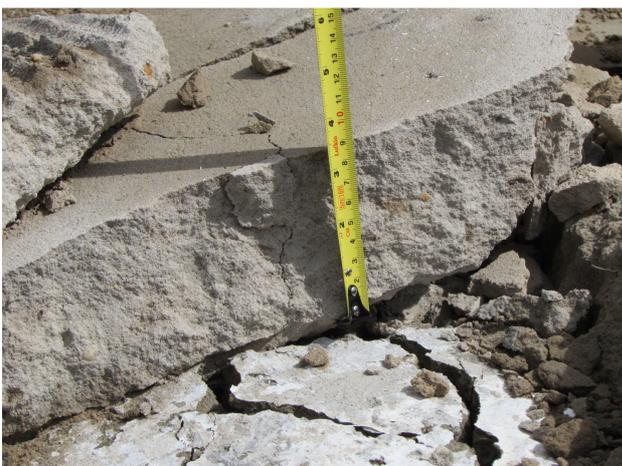
Figura 6 - Espessura da camada de proteção mecânica da cobertura com 9 cm (CREA 2014)

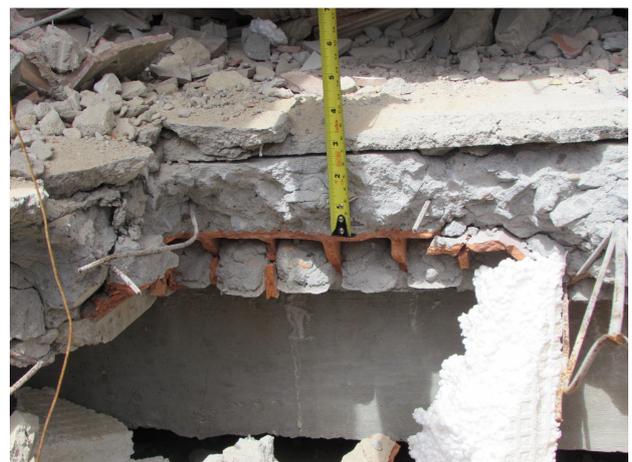
Figura 7- Lajes pré-moldadas executada com blocos cerâmicos e excesso de concreto no capeamento com duas camadas perfazendo 12 cm aproximadamente (CREA 2014)

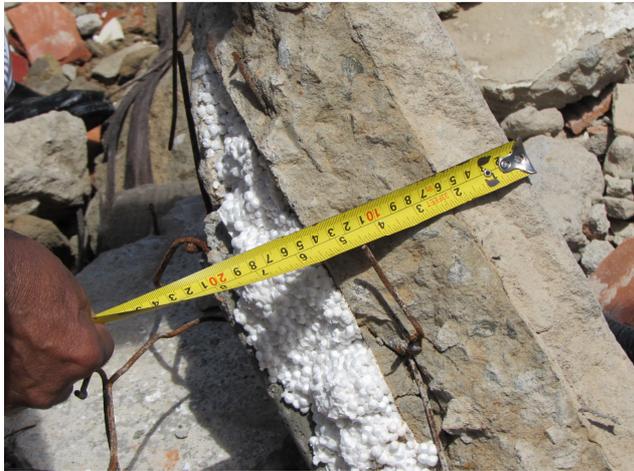
Figura 8 - Problema idêntico ao anterior em lajes com material inerte em isopor (CREA 2014)

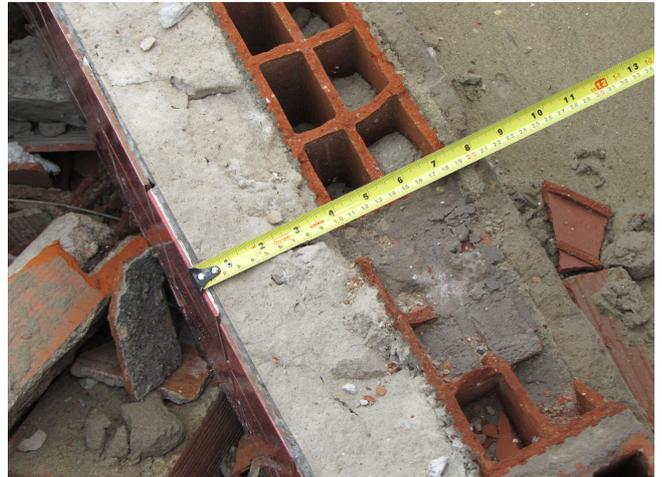
Figura 9 - Alvenarias com excesso de revestimento. Emboço com 10cm de espessura (CREA 2014)

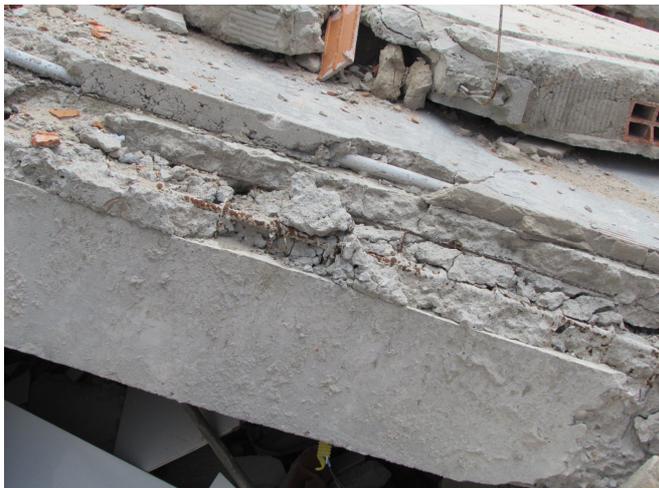
Figura 10 - Desagregação do concreto (CREA 2014)

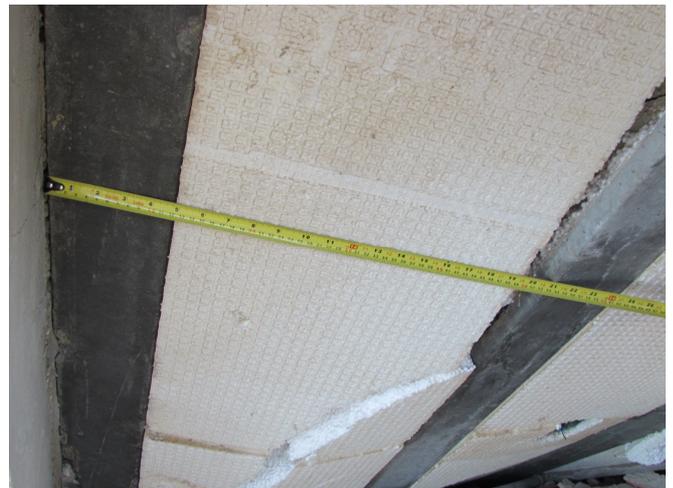
Figura 11 – Enchimento de laje (CREA 2014)

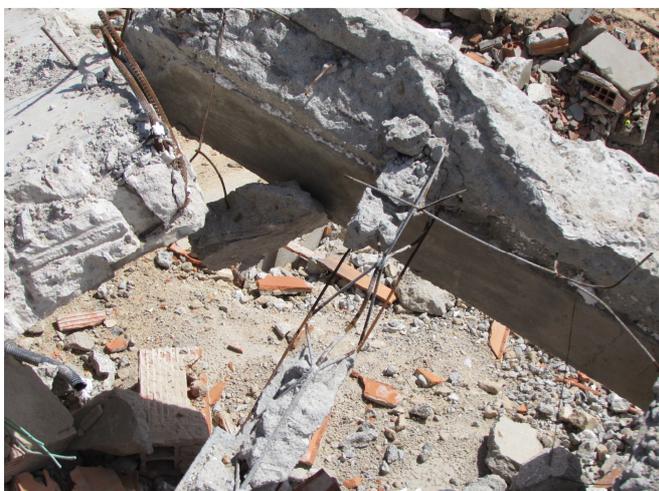
Figura 12 - Armadura das nervuras (CREA 2014)

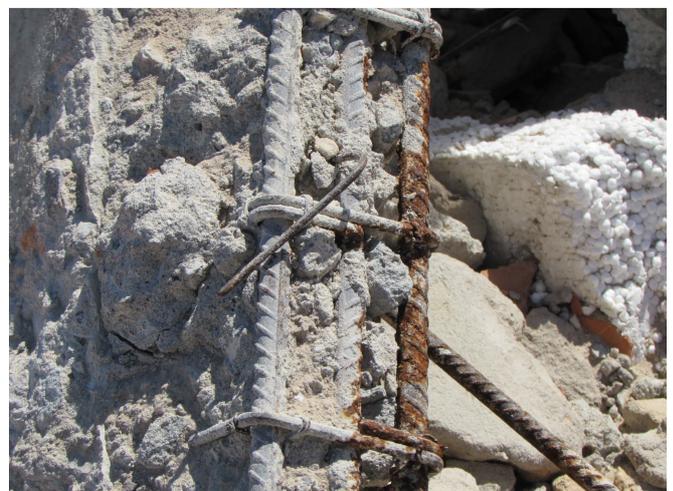
Figura 13 – Conc. poroso e desagregado (CREA 2014)

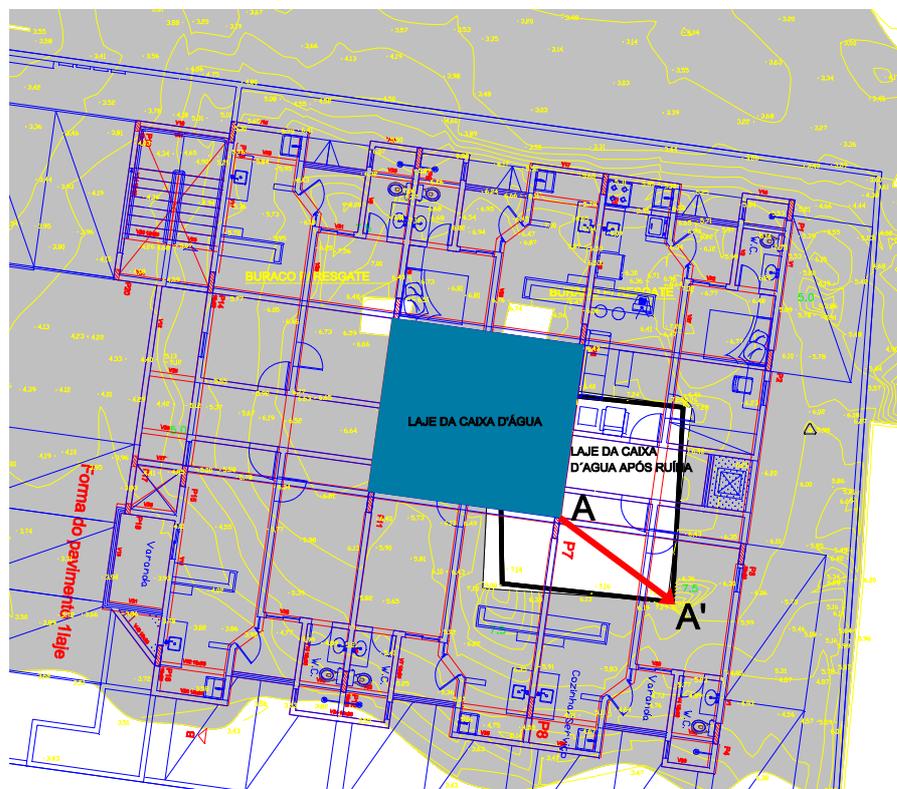
A movimentação da edificação no processo de ruína é um dos fatores que pode auxiliar na compreensão do mecanismo de colapso e, por consequência, indicar hipóteses para suas causas. A fim de obter tal informação foi elaborado um mapeamento dos escombros que indicou ter havido um deslocamento da edificação na direção sudeste, conforme adiante analisado (CREA, 2014).

Figura 14 – Cadastramento planialtimétrico dos escombros com indicação do deslocamento do reservatório superior (CREA 2014)

Na Figura 14, que mostra uma superposição entre a arquitetura prevista, a estrutura e o levantamento topográfico, é possível ver que o ponto A, localizado em um dos vértices do reservatório elevado, deslocou-se para a posição A'. Isso demonstra que o edifício sofreu um deslocamento em relação à sua posição inicial na direção indicada pela seta.

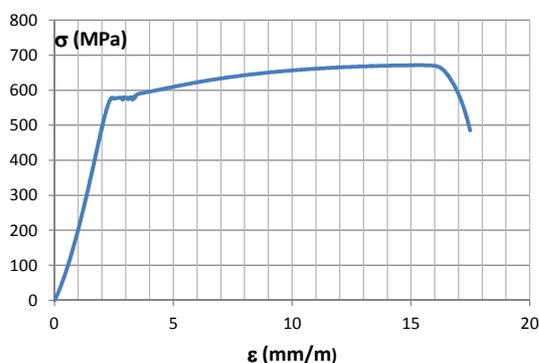
Para se aferir a resistência à tração do aço utilizado na estrutura foram colhidas amostras que foram ensaiadas no Laboratório de Construção Civil da Universidade Federal de Sergipe. O gráfico tensão x deformação (Figura 15), no qual se vê que o valor da tensão de escoamento se aproxima de 600MPa e o módulo de elasticidade próximo ao valor teórico utilizado de 210GPa.

Figura 15 – Resultados de ensaios de resistência à tração (CREA, 2014)

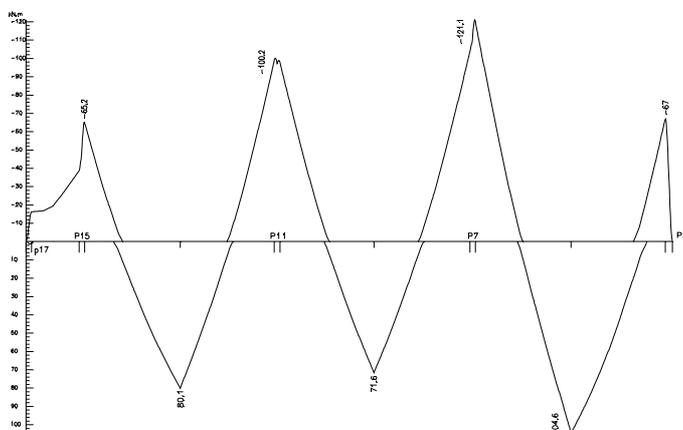
Figura 16 - Envoltória de momento fletor da viga V27 do 3º pavimento - unidade kN.m (CREA, 2014)

$d = 0,36 \text{ m}$   
 $x = A_s \cdot f_{yd} / (0,85 \cdot f_{cd} \cdot b \cdot w \cdot 0,8) = 0,072 \text{ m}$   
Domínio 2 com  $\rho_c > 2\%$   
\*\*Momento máximo resistido  
 $M_{d,res} ==> 44,92 \text{ kN.m}$   
Momento atuante  $==> 65,2 \text{ kN.m}$

**Conclusão:** a seção não resiste aos esforços atuantes.

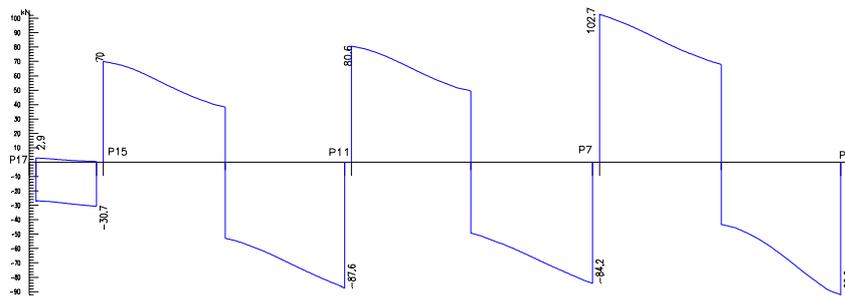
A verificação à força cortante foi realizada usando-se o modelo I da NBR 6118:2007, no qual a inclinação das diagonais é fixa em  $45^\circ$ . Uma vez que a viga V27 apresenta a mesma área de armadura transversal em toda a sua extensão, verificou-se apenas a seção com maior força cortante.

Figura 18 - Envoltória de força cortante da viga V27 do 3º pavimento - unidade kN (CREA, 2014)
