XVIII COBREAP – CONGRESSO BRASILEIRO DE ENGENHARIA DE AVALIAÇÕES E PERÍCIAS. IBAPE/MG

NATUREZA DO TRABALHO: PERÍCIA

Estádio Engenhão – Interdição e Reforços Estruturais Necessários?

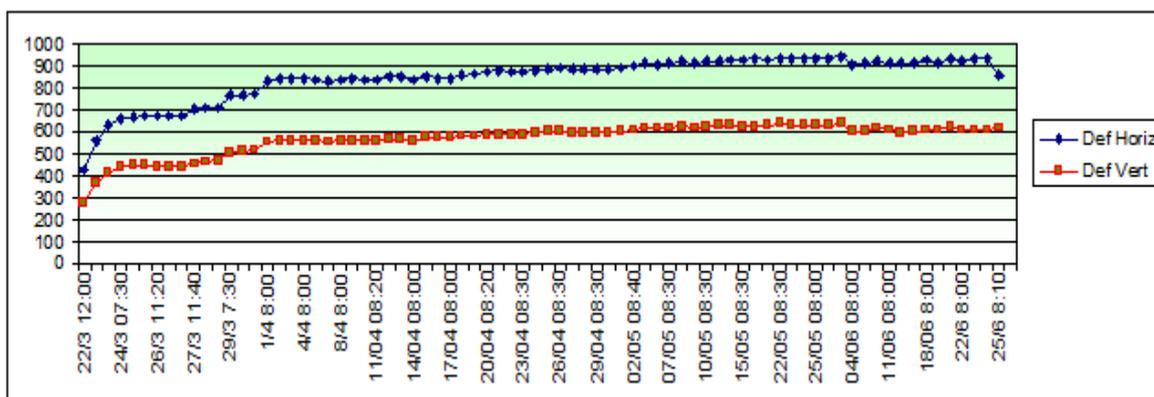
Figura 16 – Âbaco de acompanhamento dos deslocamentos do Arco Leste

O acompanhamento topográfico dos Arcos foi realizado e o deslocamento do ponto central do Arco Leste pode ser visualizado na Figura 16, onde se observa:

Deslocamento Vertical Valor Previsto de Projeto:	vertical	= 480 mm
Deslocamento Vertical Real:	vertical	= 620 mm
Diferença entre o real e o previsto		23 %
Deslocamento Horizontal Valor Previsto de Projeto:	horizontal	= 740 mm
Deslocamento Horizontal Real:	horizontal	= 950 mm
Diferença entre o real e o previsto		22 %

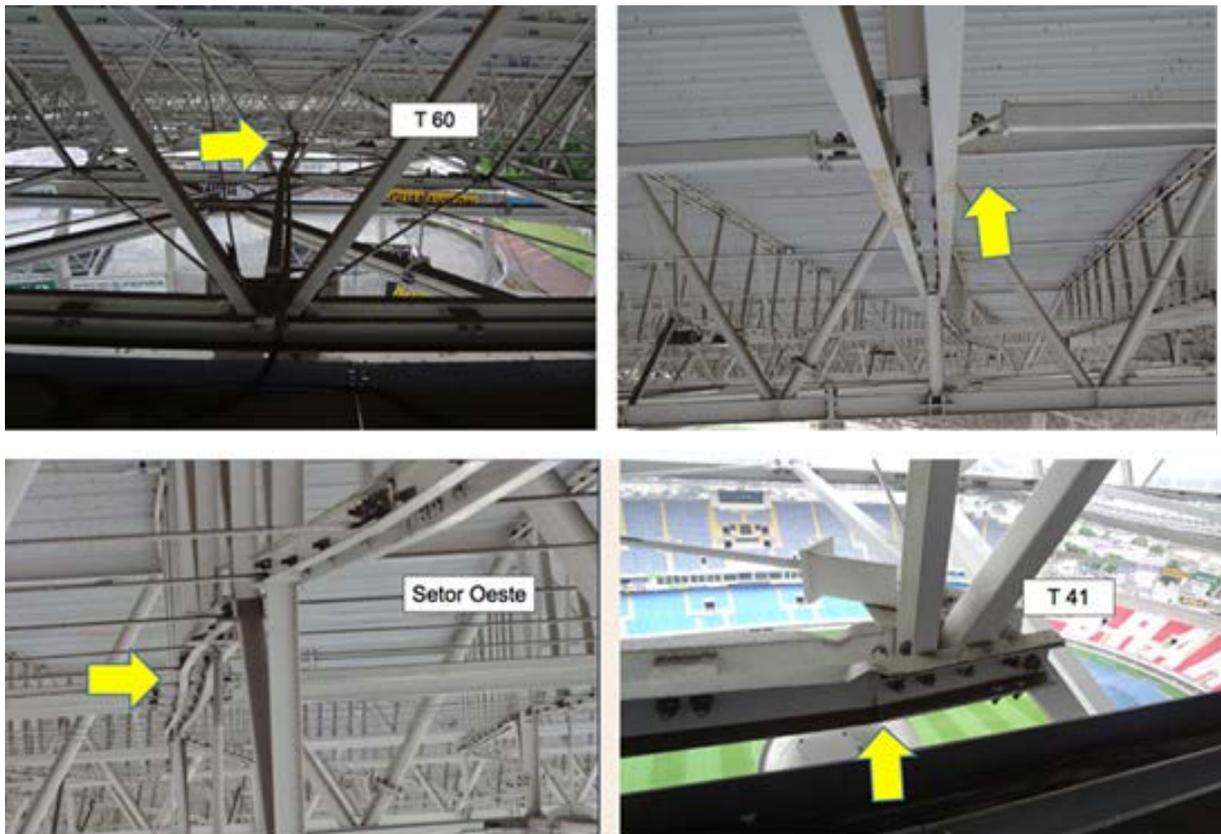
O desalinhamento dos elementos foi registrado em algumas fotografias (Figuras 17 e 18), sendo que, no Relatório da empresa alemã SBP, este desalinhamento é relacionado ao gráfico de momentos laterais, obtido durante o estudo de investigações da laje do telhado (item 7.1.2.), como sendo resultado de esforços superiores à capacidade portante dos elementos.

**Figura 17 – Desalinhamento das joists e contraventamentos
Argumentos utilizados para indicar má impressão da cobertura EOJH**

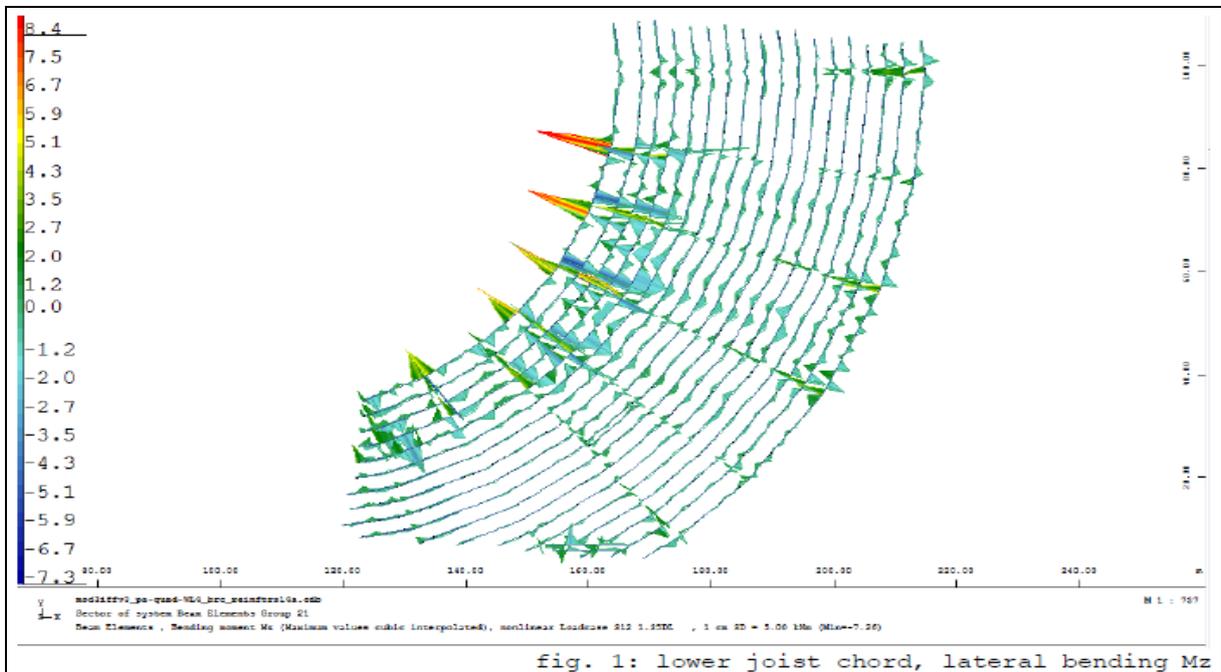
Uma distribuição de flambagem lateral típica nos tramos da joist é dada na Figura 1. Ela reflete exatamente o que também pode ser observado no local: muitos tramos do joist são deslocados (flambados) em uma curva zig-zag (Figura 2).³

Figura 18 – Diagrama de Flambagem do tramo inferior das Joists (Relatório SBP - Fig 1 - Part 7- Pg 3)

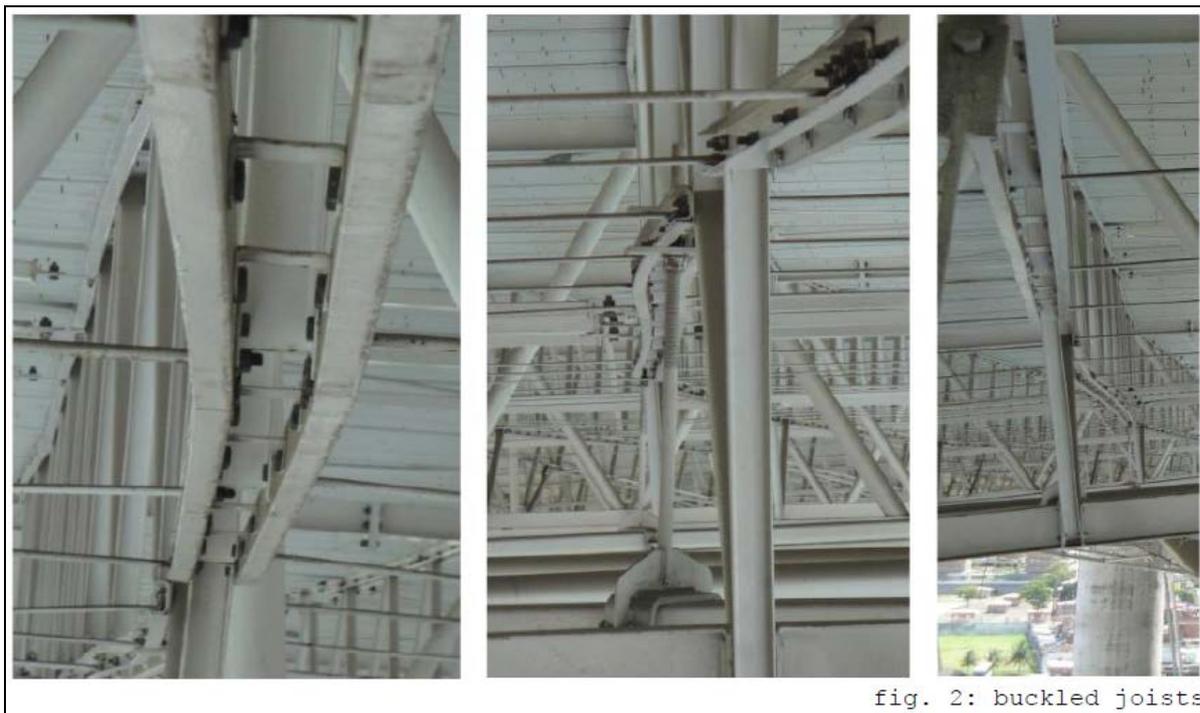
Figura 19 – Imagens de desalinhamento das joists apresentadas no Relatório SBP
(Fig 2 – Part 7- Pg 3)

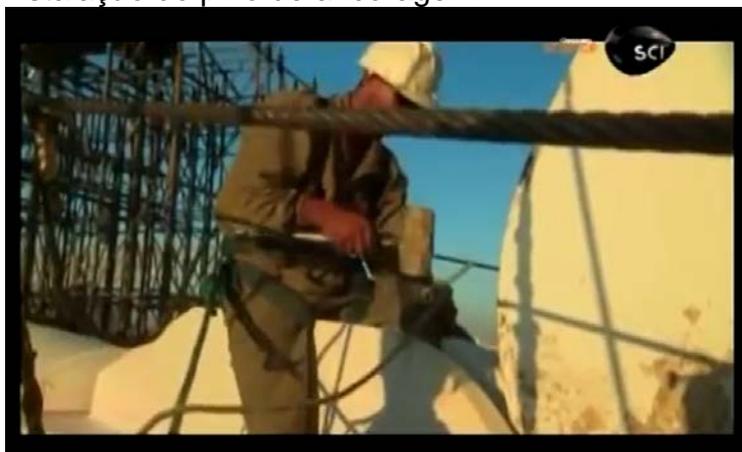
Figura 20 – Emprego de cunhas metálicas para abertura das abas da rótula (Discovery).

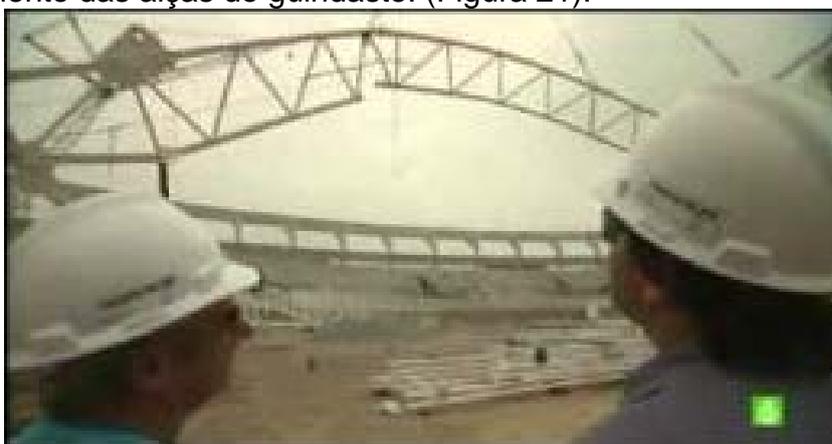
Figura 21 - Flexão de Tesoura devido a erro de posicionamento dos cabos de içamento (Discovery).

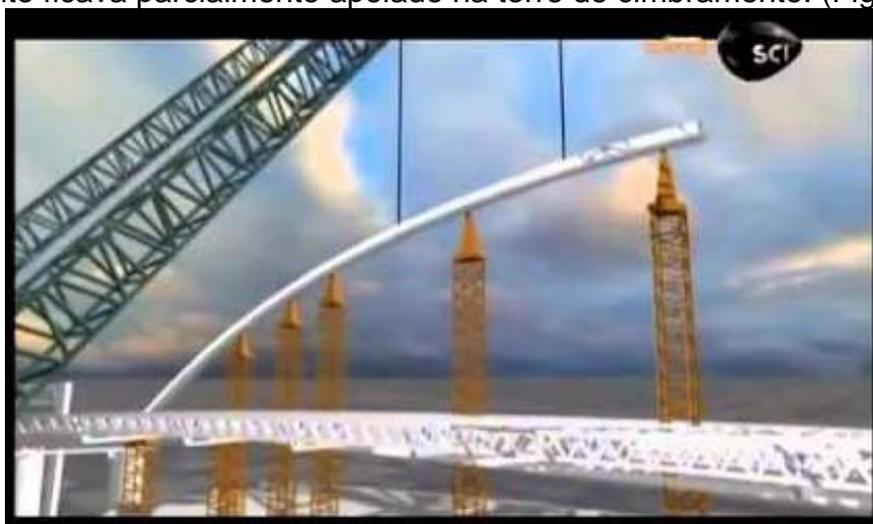
Figura 22 – Içamento simultâneo de 2 trechos do arco e soldagem dos segmentos ainda içados pelos guindastes (Discovery).

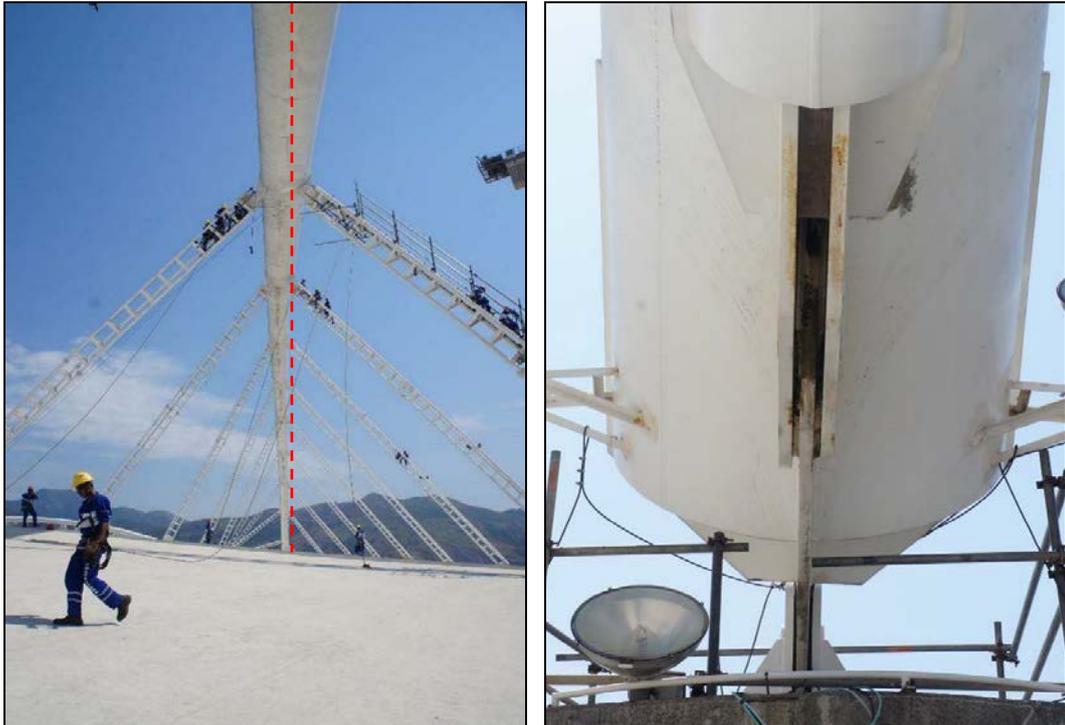
Fotos 3 e 4 – Desalinhamento irregular do Arco Leste, com pontos definidos de inflexão (sem vento), sem qualquer anomalia de deslocamento ortogonal ao plano axial nos apoios da rótula

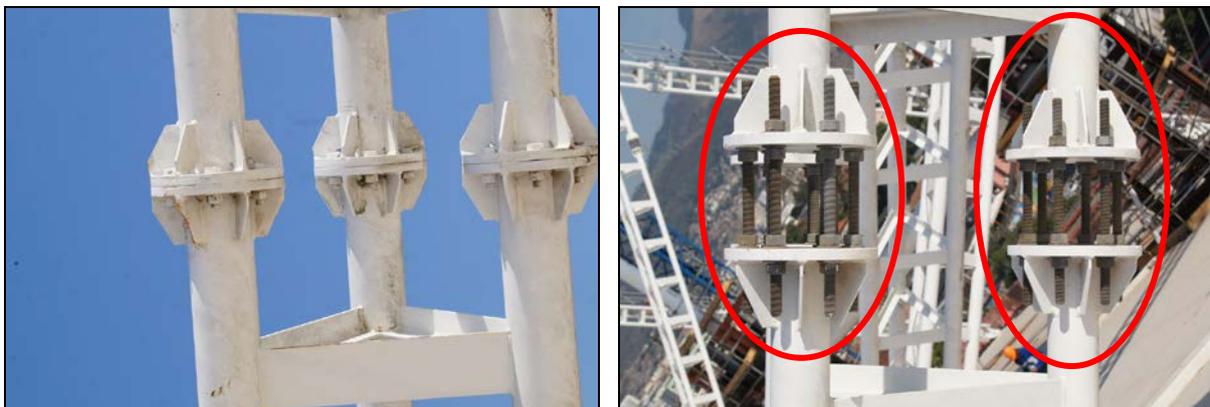
Fotos 5 e 6 – Alteração da conexão flangeada em contato direto dos segmentos adjacentes no Arco Oeste para conexão flangeada semi-articulada realizada por barras rosqueadas, com segmentos adjacentes distantes nos Pendurais dos Setores Leste, Norte e Sul, diferentemente do Modelo Teórico

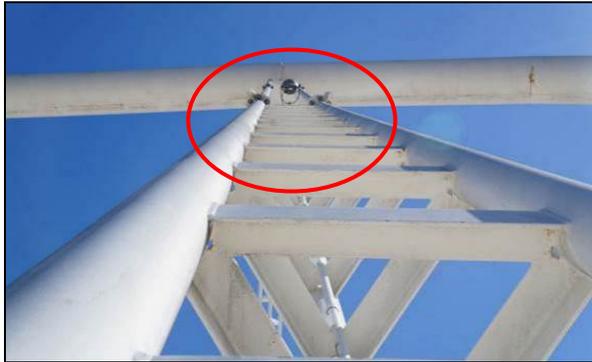
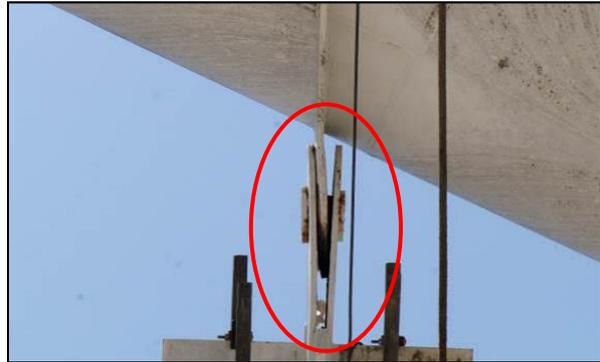
Apesar dos desalinhamentos observados em trechos adjacentes aos pendurais com conexão flangeada semiarticulada, ou ainda, de flexão das peças das rótulas, verificou-se que os pinos de acoplamento não apresentavam qualquer deterioração ou sinal de movimentação devido à integridade da película de tinta existente, conectando ambas as partes móveis (fotos 7 a 20).

Fotos 7 e 8 – Desalinhamento do Pendural na região de emenda dos segmentos com conexão flangeada semi-articulada, com inflexão e Flexão das peças da rótula de ligação do Pendural com o Arco, sem deterioração do pino de acoplamento

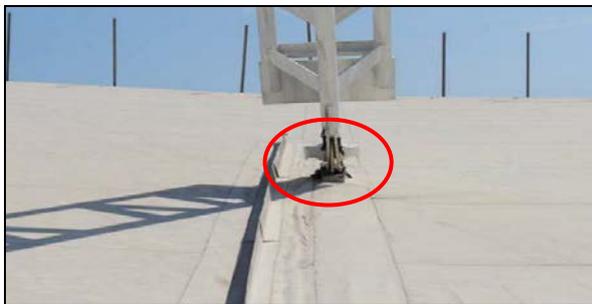
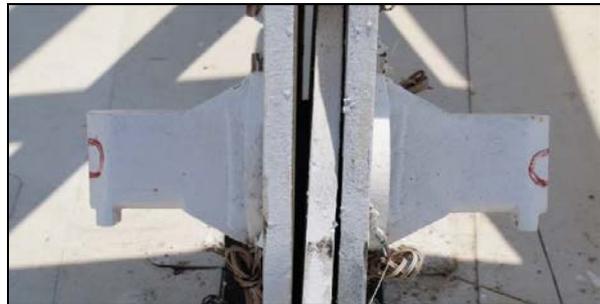
Fotos 9 e 10 – Flexão (desalinhamento) das peças da rótula de ligação do Pendural com a Tesoura, sem deterioração do pino de acoplamento

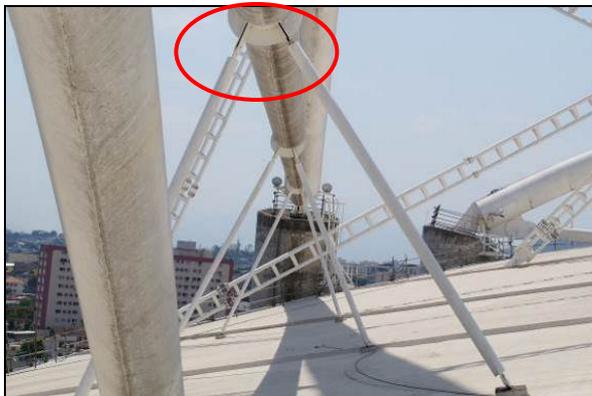
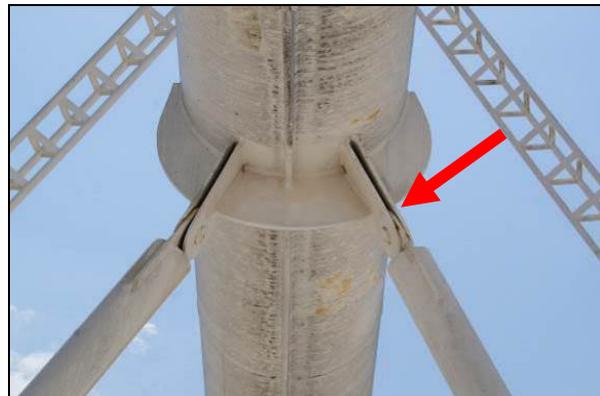
Fotos 11 e 12 – Flexão das peças da rótula de ligação do Pendural com a Tesoura, com abertura do encaixe fêmea

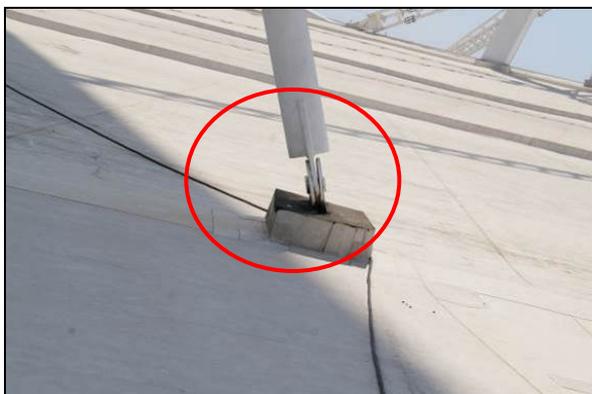
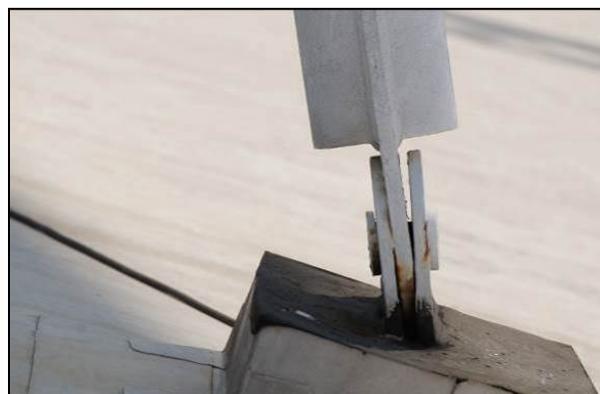
Fotos 13 e 14 – Flexão das peças da rótula de ligação do Pendural com a Tesoura, com abertura do encaixe fêmea, sem deterioração do pino de acoplamento

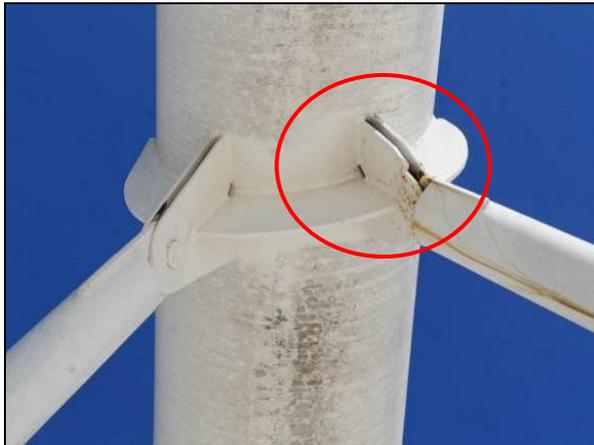
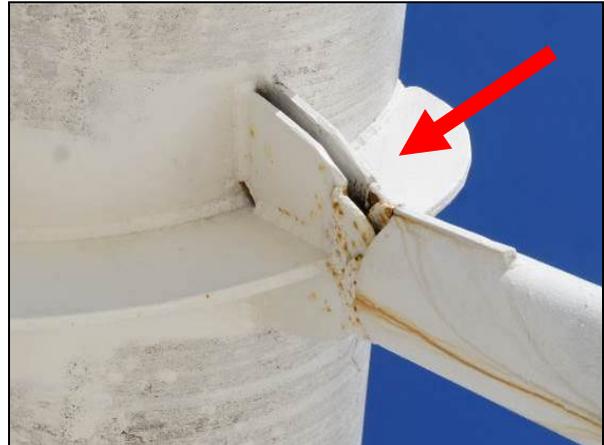
Fotos 15 e 16 – Corte e solda das abas da rótula de ligação do tirante para encaixe do pendural da tesoura apresentando corrosão

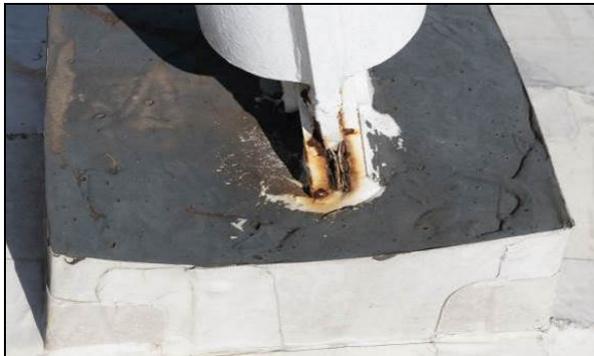
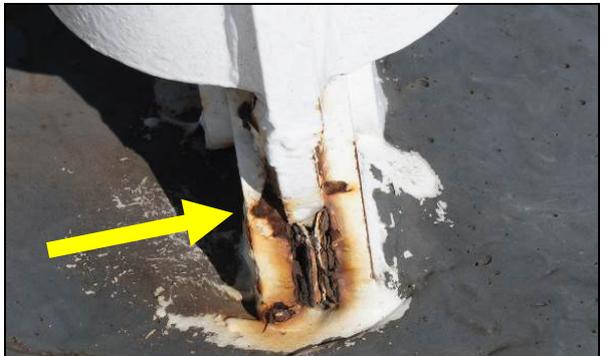
Fotos 17 e 18 – Corte e solda das abas da rótula de ligação do Pendural com a Tesoura com corrosão

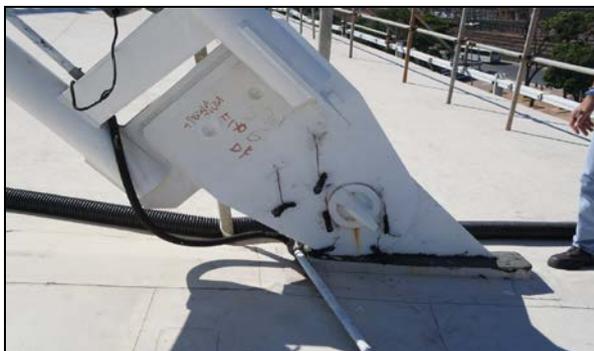
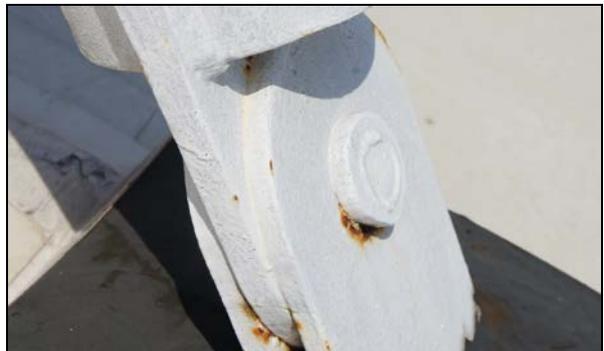
Fotos 19 e 20 – Detalhes das rótulas dos pendurais, pintadas, sem qualquer indício de deslocamento pela integridade da película de tinta unindo peças distintas das rótulas

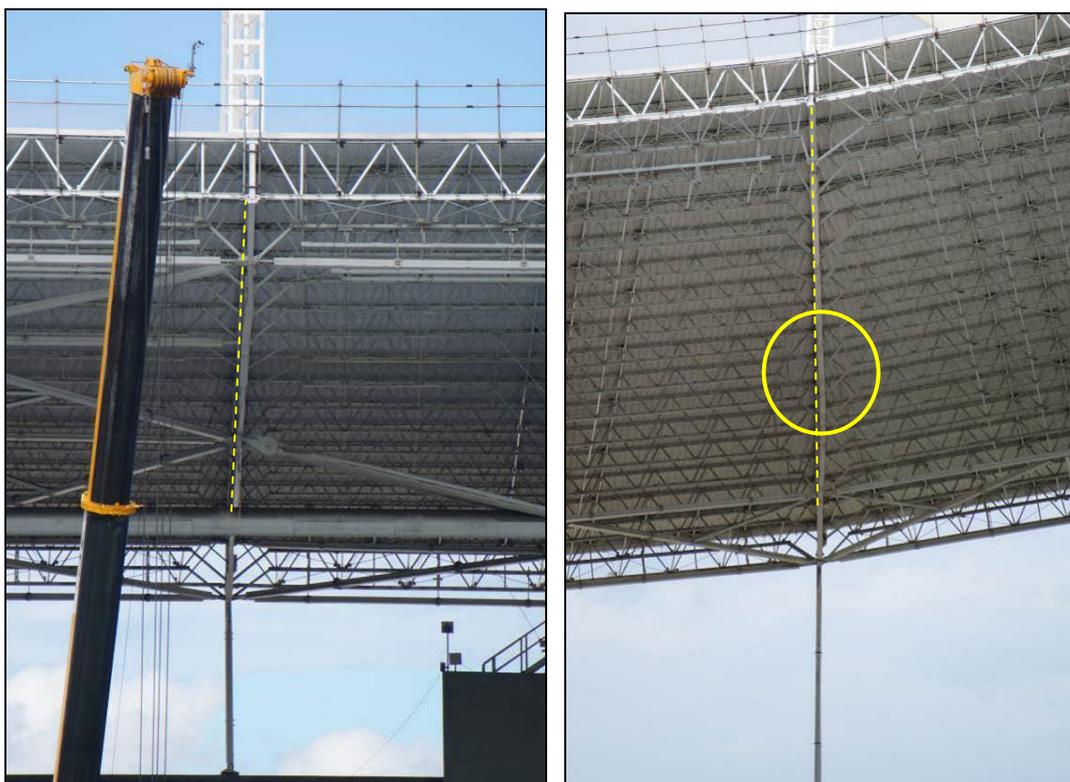
Fotos 21 e 22 – Desalinhamento dos banzos das Tesouras 39 do Setor Leste e 26 do Setor Norte com trechos definidos de inflexão, sem qualquer sinal de flambagem das diagonais ou barras adjacentes

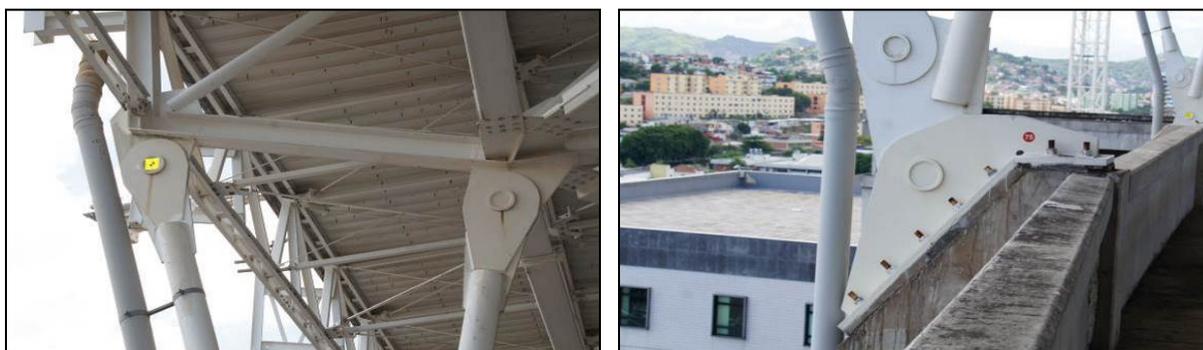
Fotos 23 e 24 – Apoio da Tesoura na Arquibancada, sem flexão ou anomalia

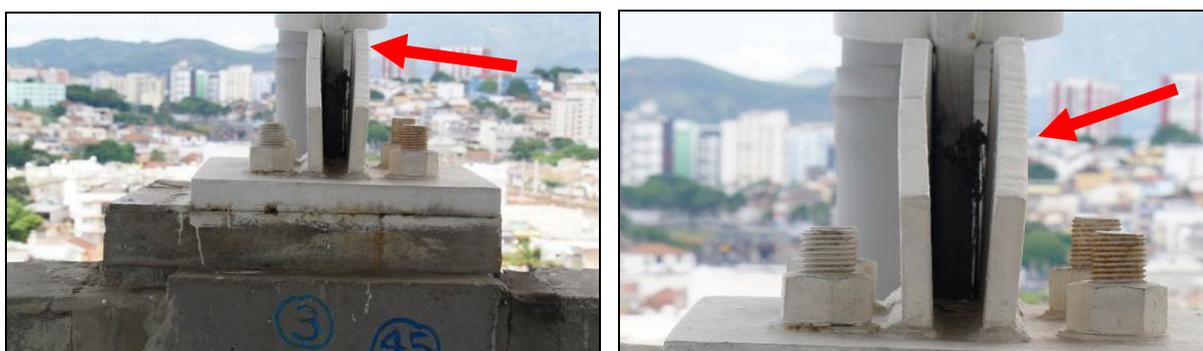
Fotos 25 e 26 – Abertura do encaixe “fêmea” do Apoio da Tesoura na Arquibancada sem rupturas no revestimento de tinta

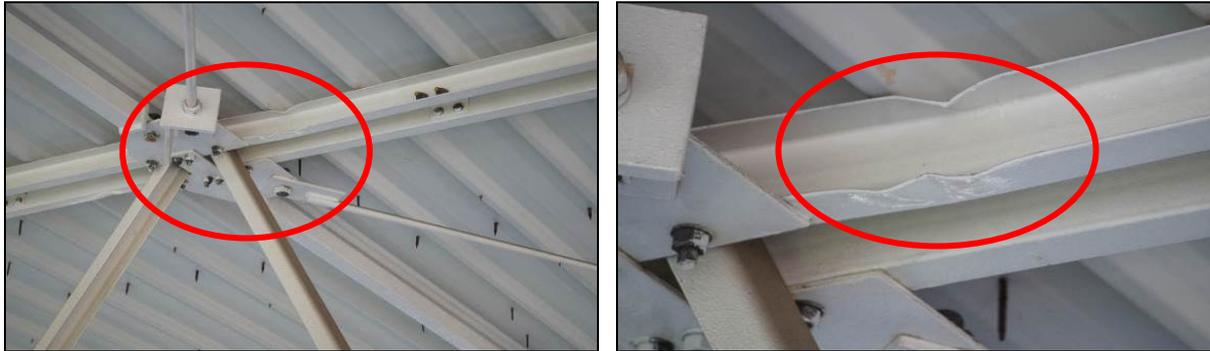
Fotos 33 e 34 – Perfil amassado da treliça da Joist - o perfil adjacente do mesmo banzo está íntegro

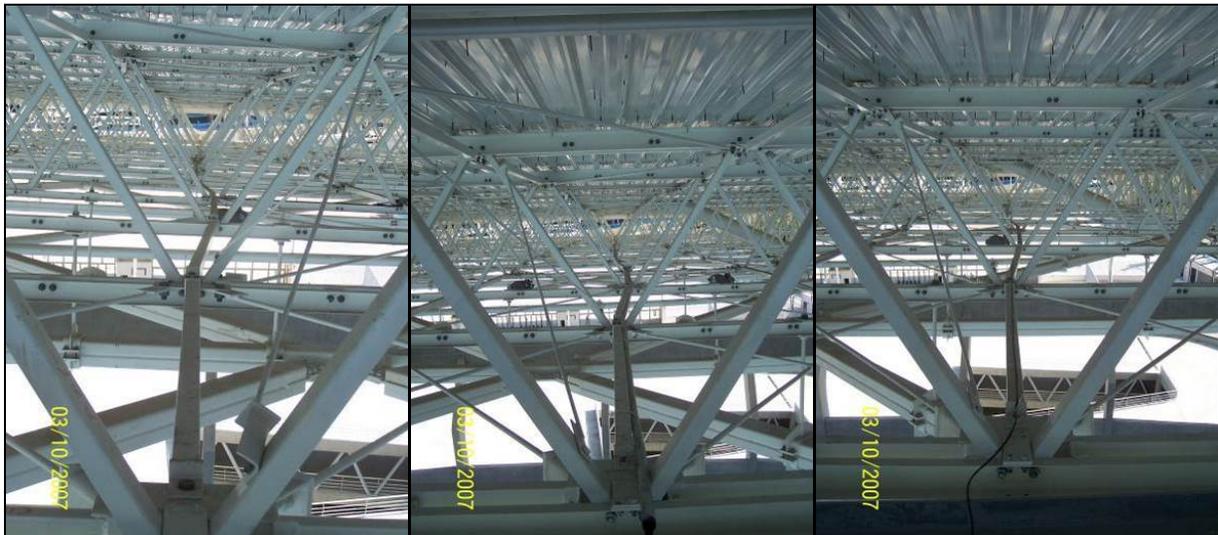
Fotos 35, 36 e 37 – Desalinhamento das barras de Contraventamento da Joist 60-62 do Setor Sul.
(Fonte: Projeto Alpha)

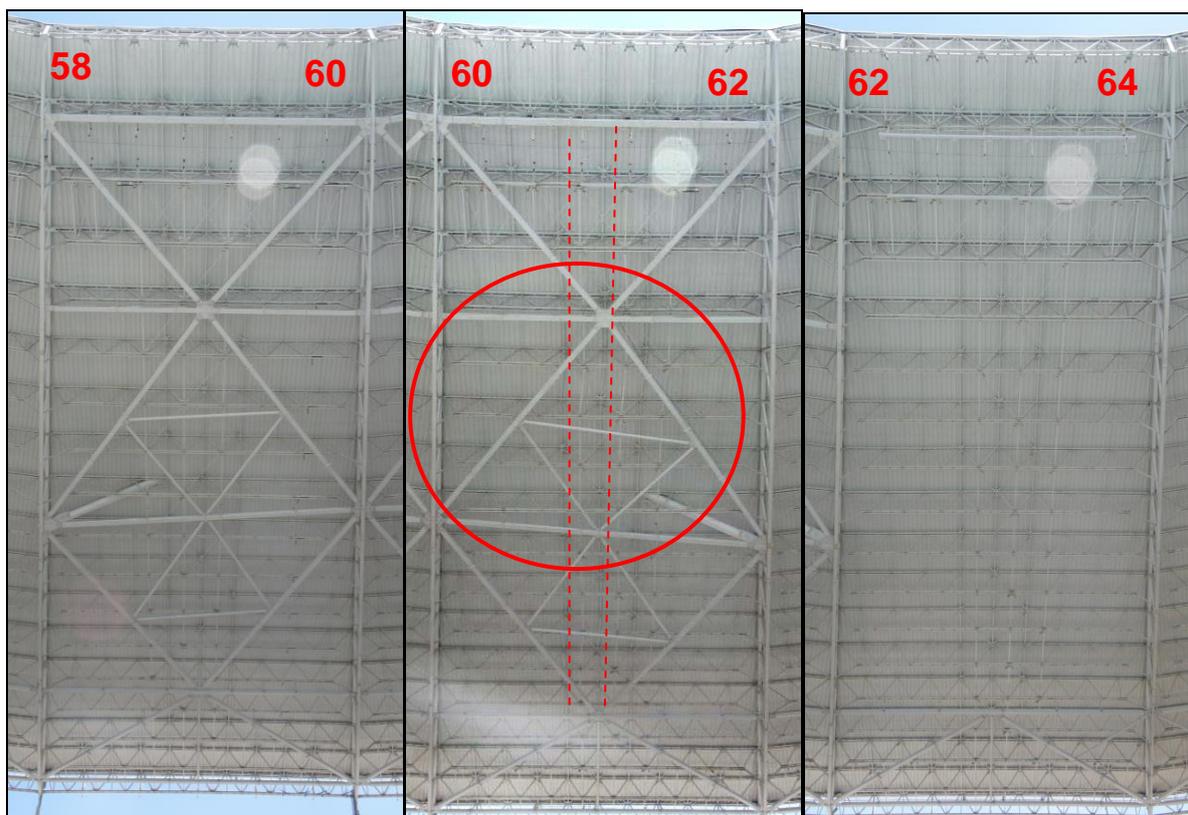
Fotos 38, 39 e 40 – Barras do Contraventamento da Joist 60-62 desalinhadas e/ou fletidas na ligação com a treliça, sem continuidade nas Joists adjacentes, caracterizando um quadro localizado

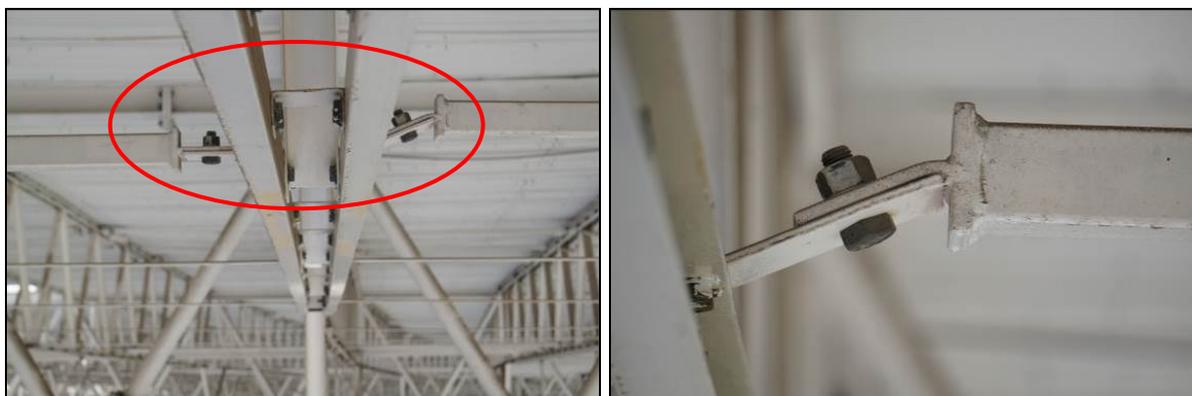
Fotos 41 e 42 – Detalhe da flexão da conexão parafusada da barra do Contraventamento da Joist 79-01, observando-se a integridade da conexão adjacente e da película de tinta da peça “fletida”

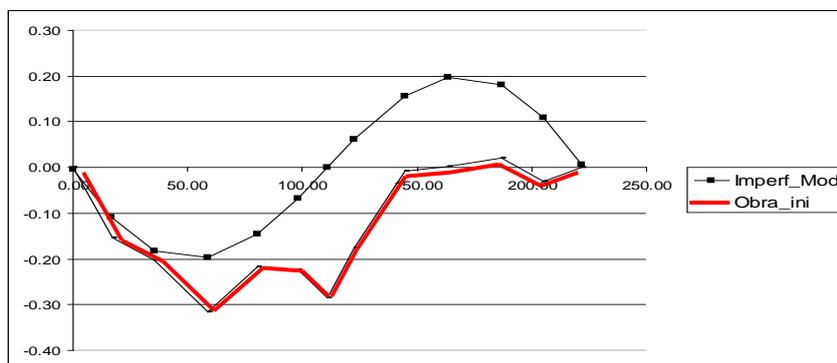
Figura 23 - Arco Oeste – Imperfeições no plano horizontal (Fonte: TAL)

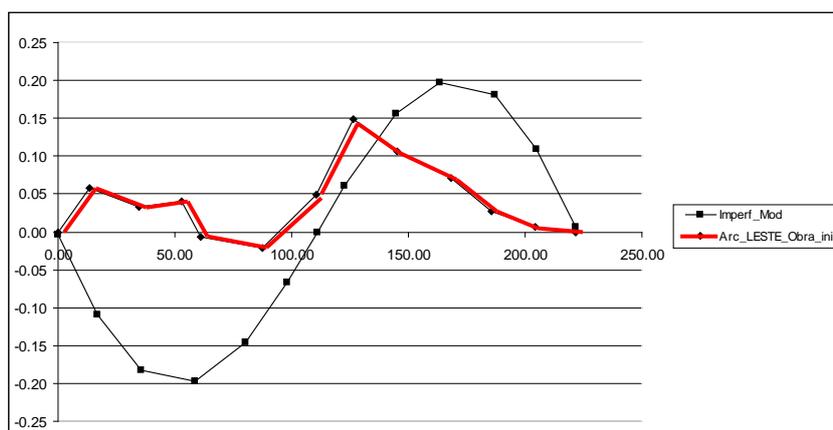
Figura 25 - Arco Leste – Imperfeições no plano horizontal (Fonte: TAL)

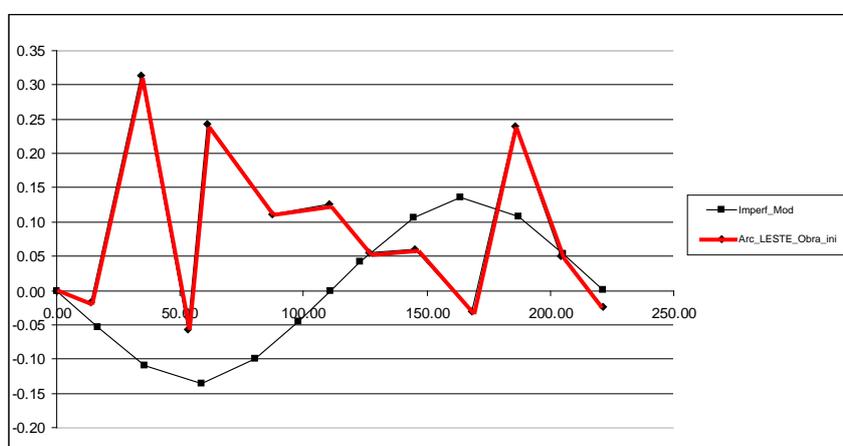
Figura 26 - Arco Leste – Imperfeições no plano vertical (Fonte: TAL)

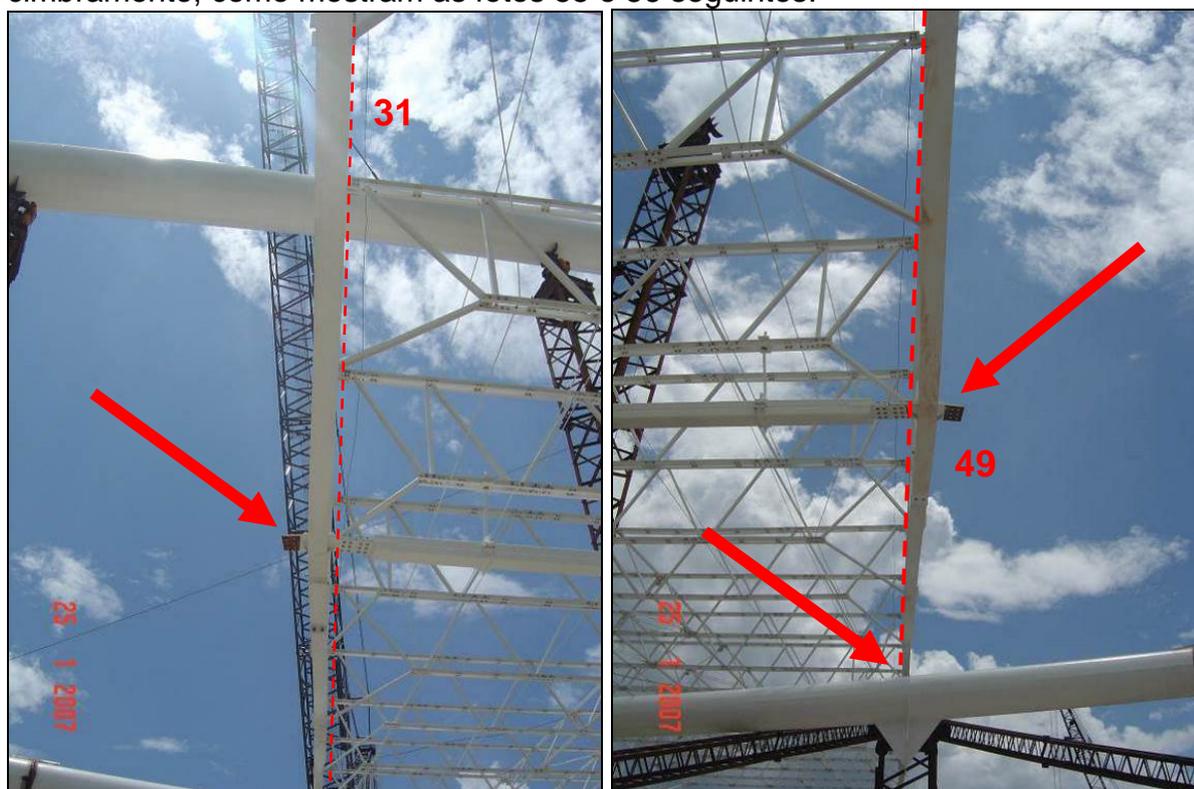
Fotos 55 e 56 – Desalinhamento das Tesouras 49 e 31 do Arco Leste provocado pela diferença geométrica do posicionamento da torre de cimbramento e da barra de contraventamento horizontal, durante a montagem. (Fonte: Projeto Alpha, 25/01/2007)

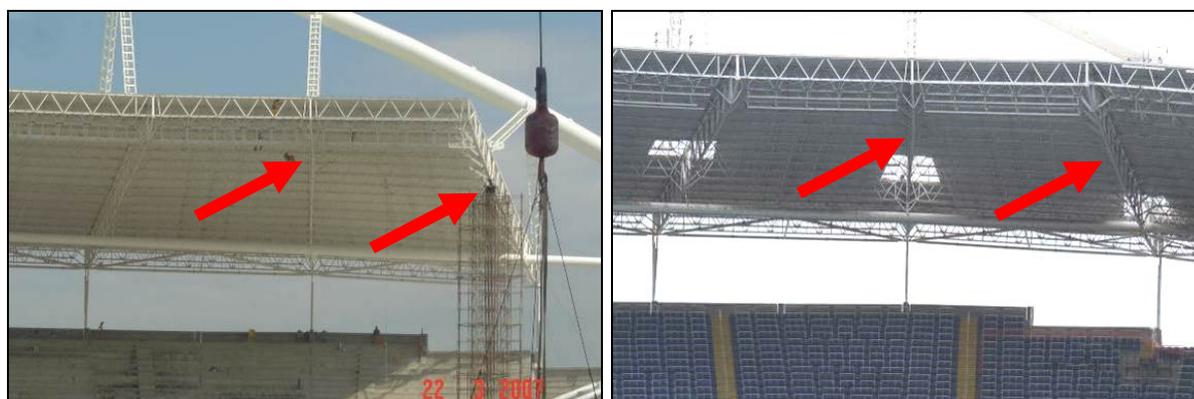
Fotos 57 e 58 – Desalinhamento constatado em 22.03.2007 das Tesouras 07 e 09 (esta última escorada) (Fonte: Projeto Alpha) e a permanência da situação de desalinhamento destas Tesouras constatada nas Vistorias em 2014

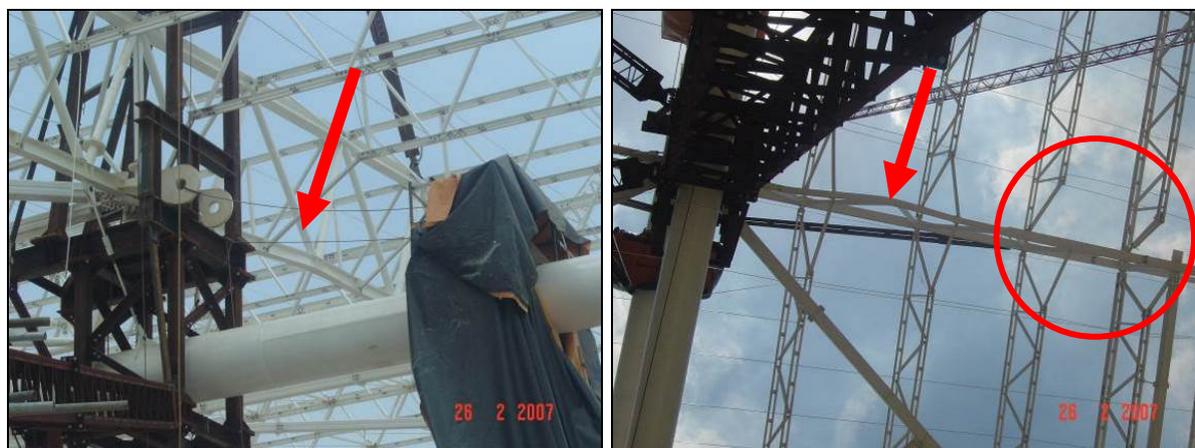
Fotos 59 e 60 – Desalinhamento lateral da Tesoura 39 do Arco Leste nas proximidades da Torre de cimbramento posicionada no centro do vão, observando-se peças ainda não montadas (círculo). (Fonte: Projeto Alpha)

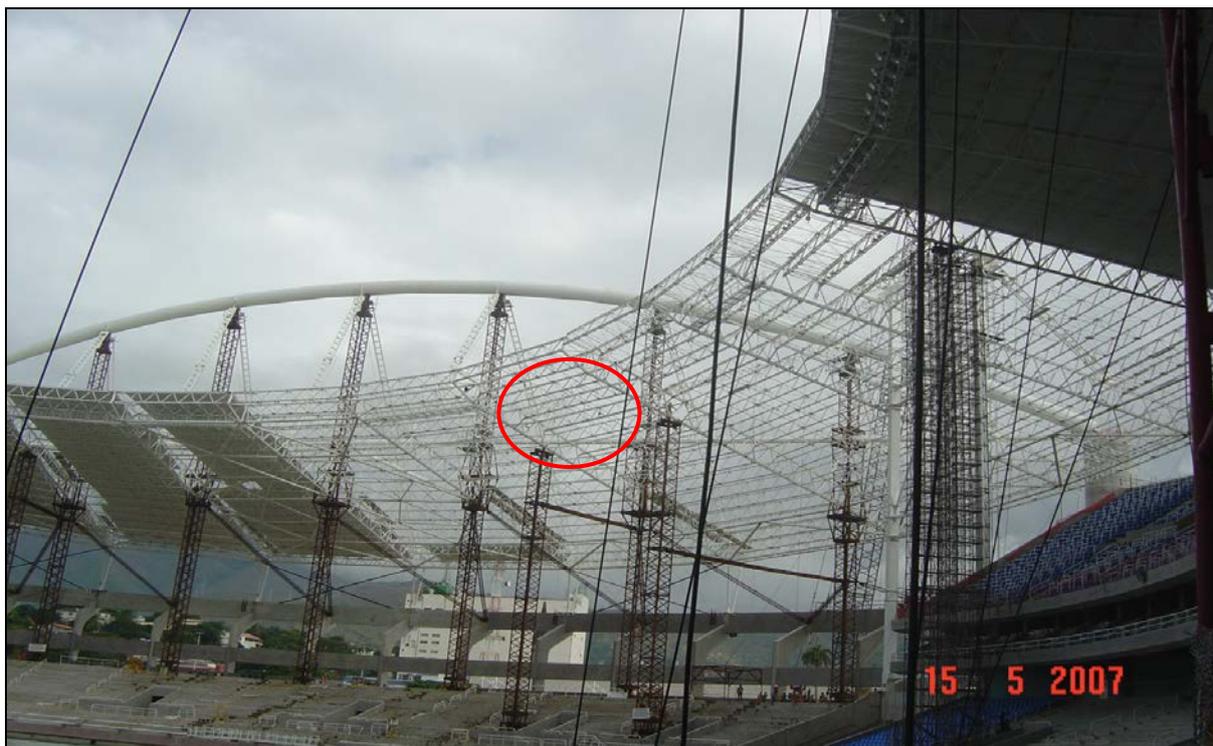
Foto 62 – Treliça da Joist 66-68 desalinhada na montagem, antes de ser flexionada para encaixe na Tesoura do eixo 66 (Fonte: Projeto Alpha, 15/05/2007)

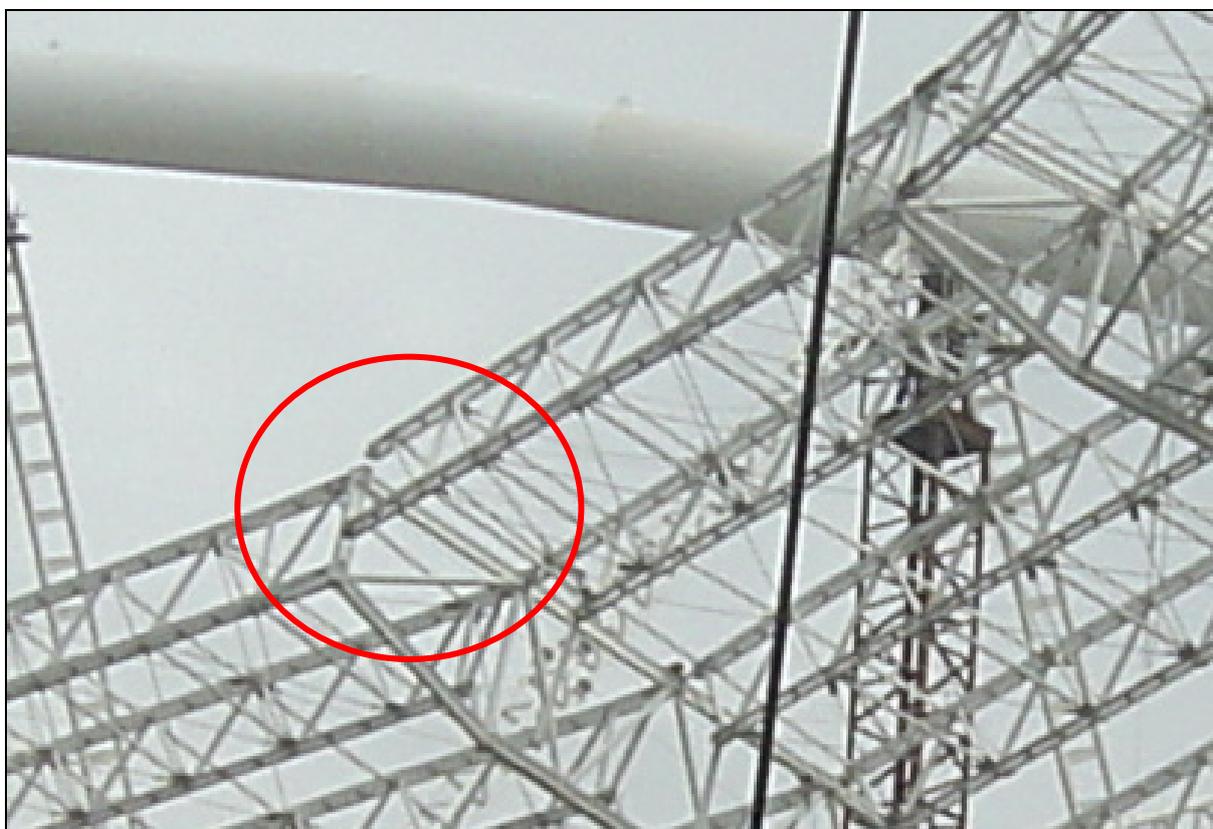
Foto 63 – Detalhe da Treliça da Joist 66-68 desalinhada na montagem, antes de ser flexionada para encaixe na Tesoura do eixo 66 (Fonte: Projeto Alpha, 15/05/2007)

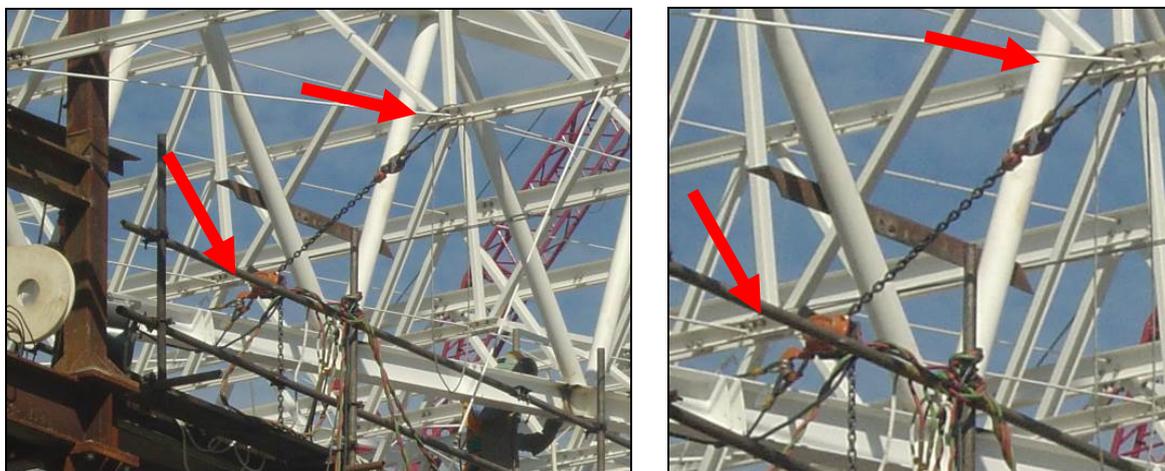
Fotos 64 e 65 – Cabos, corrente e equipamento Tifor empregado para realinhar a Tesoura 39 do Arco Leste. (Fonte: Projeto Alpha, 2007)

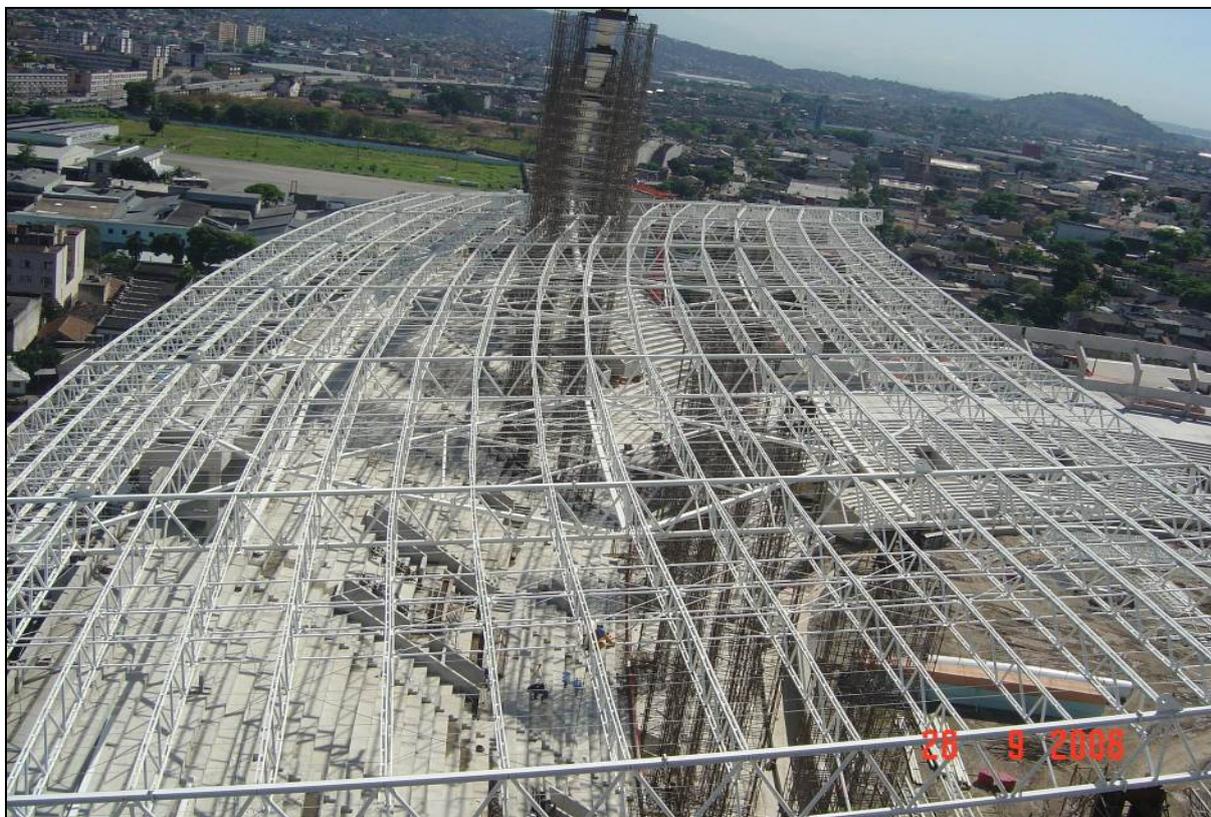
Foto 66 – Situação em 20.09.2006, com as Joists 09 a 75 montadas e escoradas, sendo visível o desalinhamento das treliças. (Fonte: Projeto Alpha)

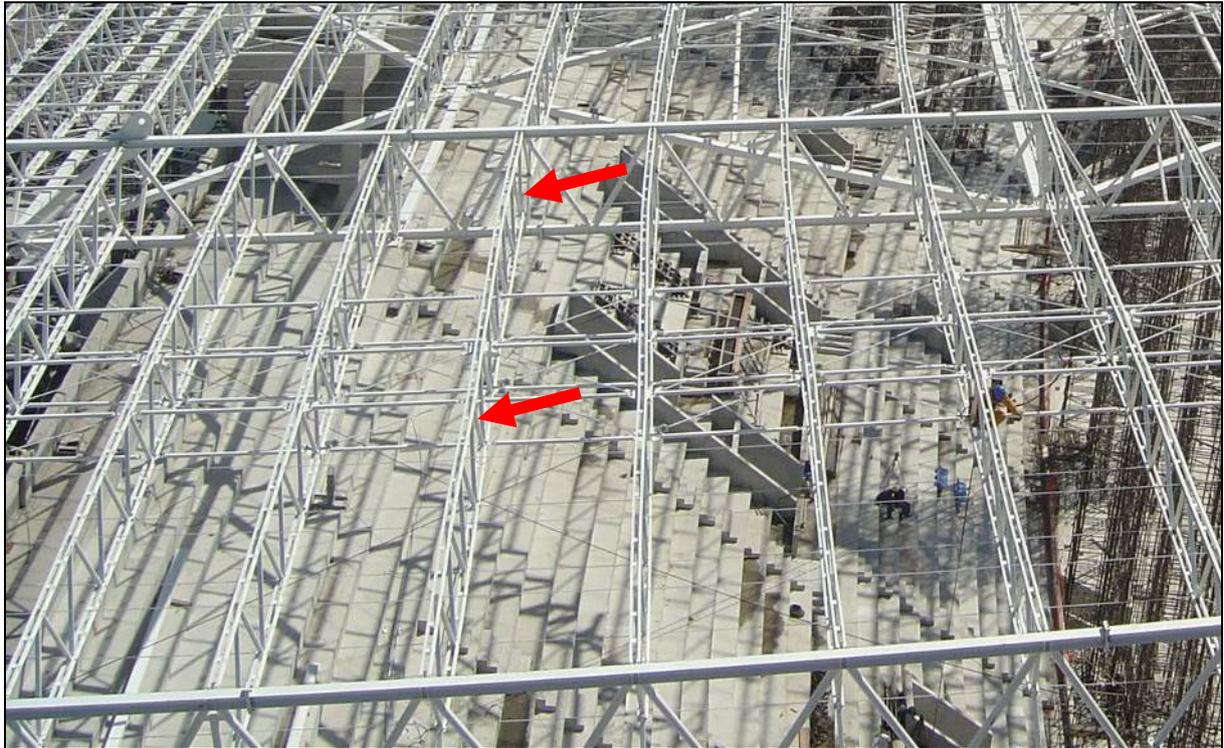
Foto 67 – Situação em 20.09.2006, detalhe da foto anterior, treliças da Joist 77-75 com desalinhamento das treliças. (Fonte: Projeto Alpha)

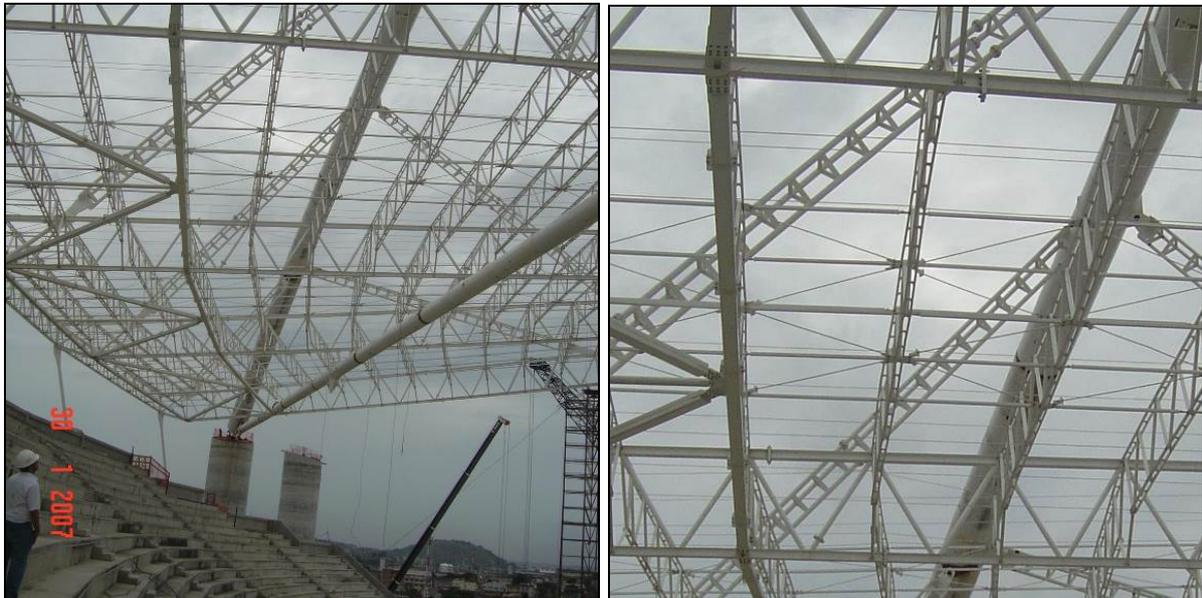
Fotos 68 e 69 – Situação em 30.01.2007, com as Joists 09 a 03 montadas e parcialmente descimbradas, permanecendo o desalinhamento de montagem das treliças. (Fonte: Projeto Alpha)
