XVIII COBREAP – CONGRESSO BRASILEIRO DE ENGENHARIA DE AVALIAÇÕES E PERÍCIAS. IBAPE/MG

NATUREZA DO TRABALHO: PERÍCIA

Estádio Engenhão – Interdição e Reforços Estruturais Necessários?

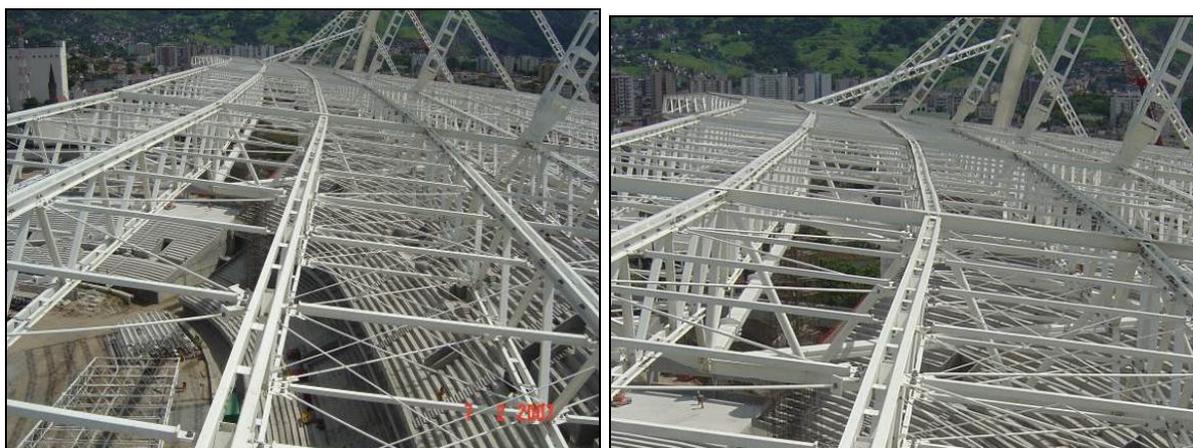
Fotos 70 e 71 – Situação em 07.02.2007, com as Joists 71 a 09 montadas e parcialmente descimbradas, permanecendo o desalinhamento de montagem das treliças. (Fonte: Projeto Alpha)

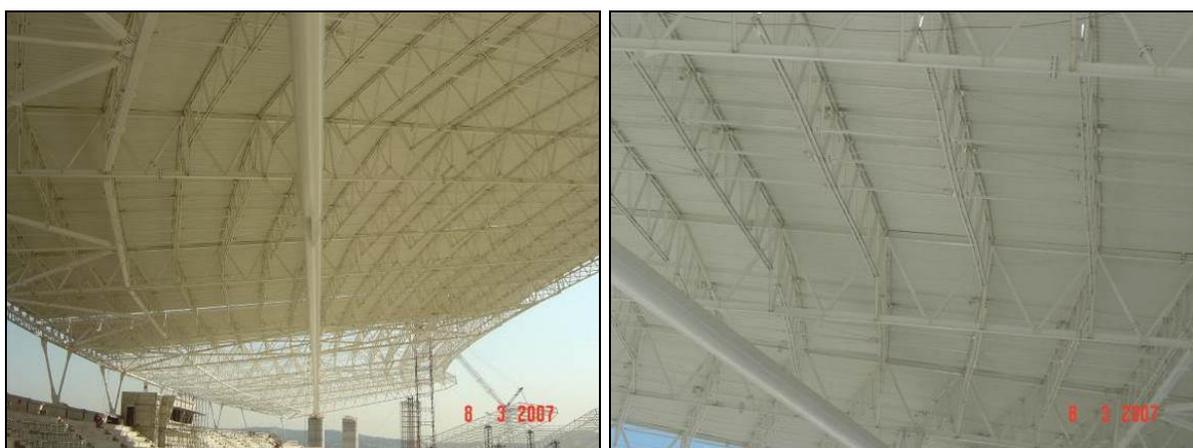
Fotos 72 e 73 – Situação em 08.03.2007, com as Joists 71 a 09 montadas e parcialmente descimbradas, permanecendo o desalinhamento de montagem das treliças após a instalação das telhas.

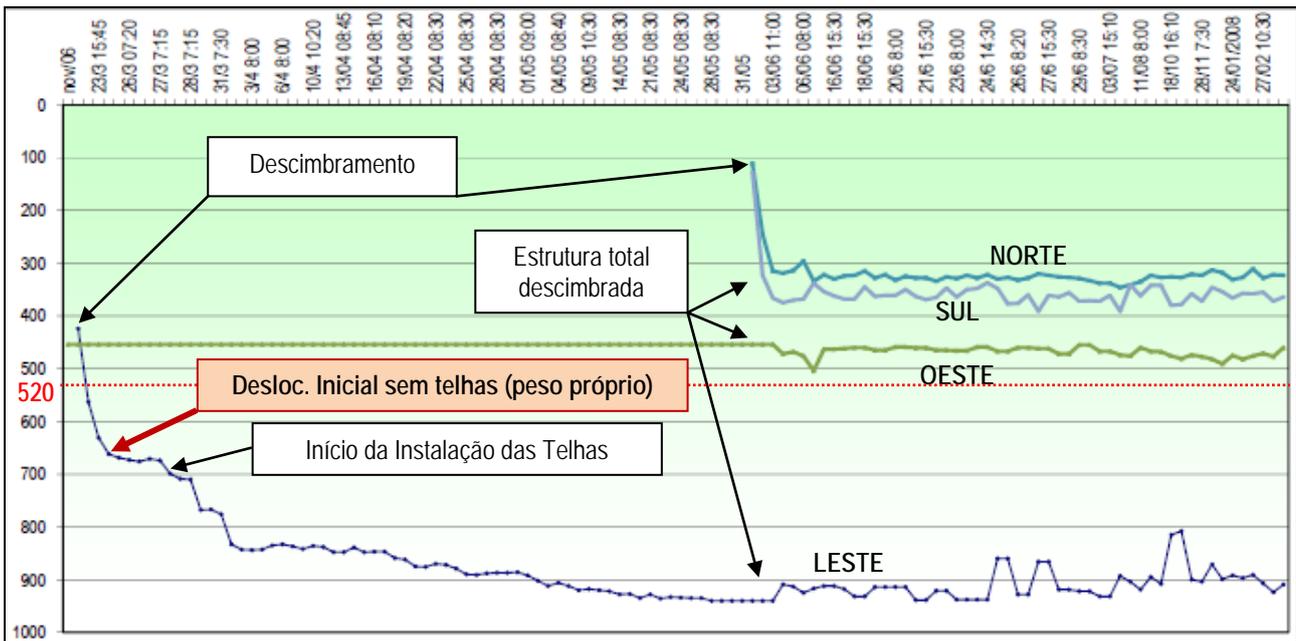
Gráfico 1 - Deslocamento Horizontal dos Arcos (Consórcio Engenheiro)

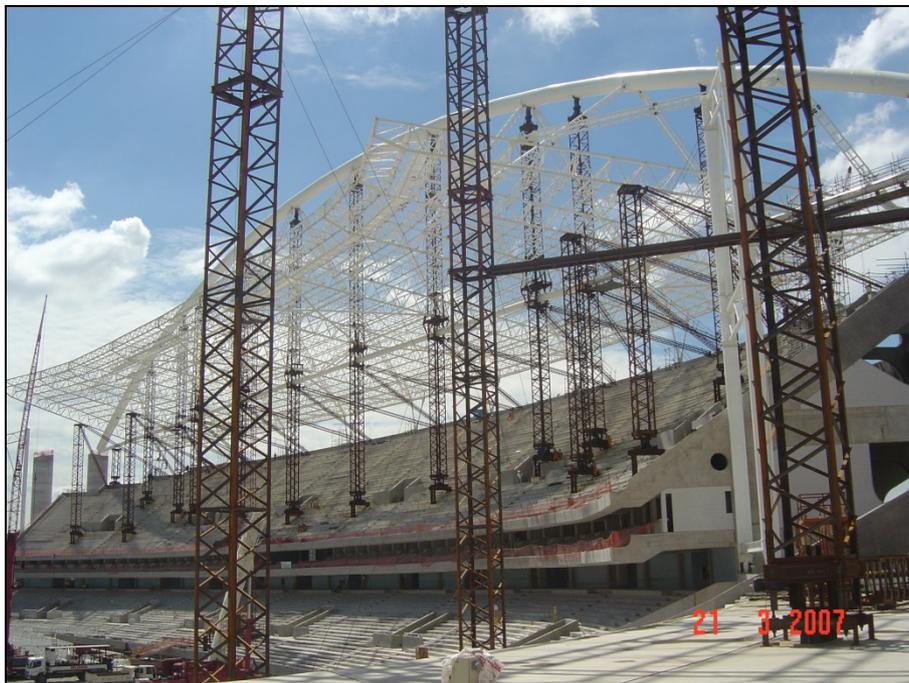
Foto 74 - Dia anterior ao descimbramento do Arco Leste ocorrido em 22.03.2007. Estrutura apenas com o peso próprio, sem telhas. Nesta condição, a estrutura deslocou horizontalmente 669 mm nos 3 (três) primeiros dias, ou seja, 29% acima do previsto teoricamente (520 mm).

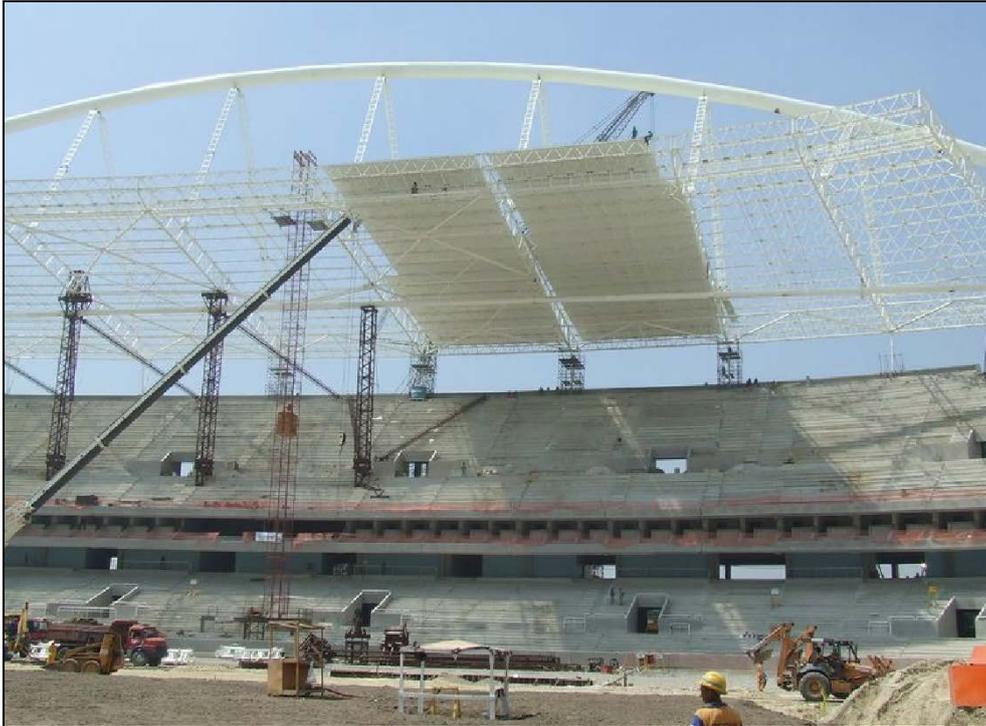
Foto 75 - Situação do arco Leste no dia 28 de Março de 2007, com 2.000 m² de telhado colocado de forma assimétrica, ou seja, carregamento adicional de cerca de 22 t no vão, com deslocamento horizontal de 710 mm, ou seja, acréscimo de apenas 6% em relação ao terceiro dia de descimbramento.

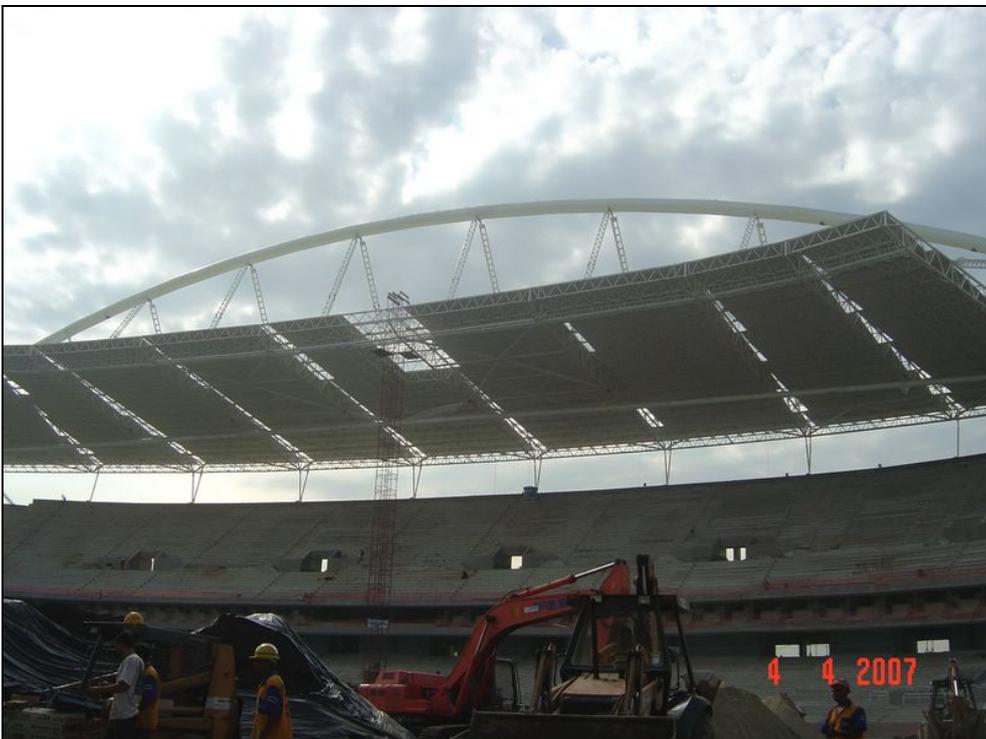
Foto 76 - Situação do arco Leste em 04/04/2007, com finalização da colocação das telhas, ou seja, carregamento adicional de cerca de 100 t, com deslocamento horizontal de 843 mm, ou seja, acréscimo de 26% em relação ao terceiro dia de descimbramento.

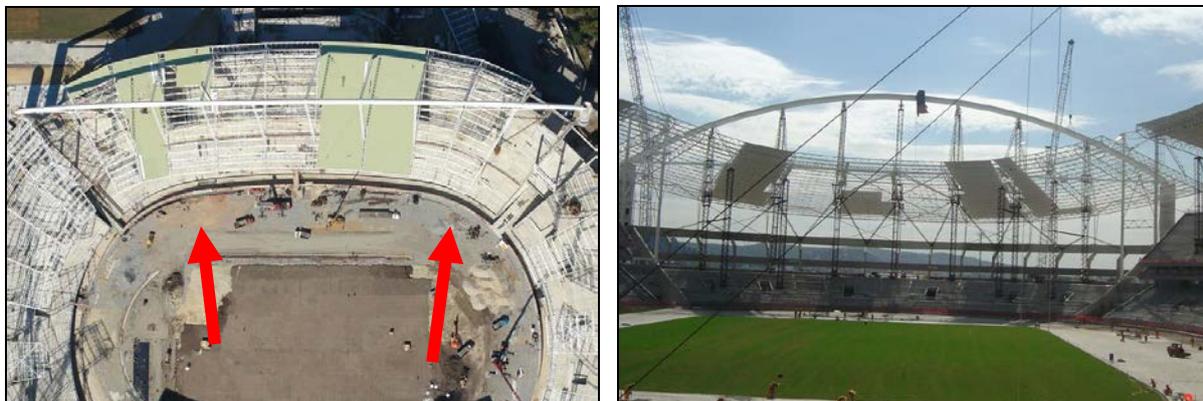
Fotos 77 e 78 – Instalação assimétrica das telhas no arco leste (Fonte:My zoom) e no arco norte, ainda em fase de instalação dos pendurais (Projeto ALPHA).
