**XVIII COBREAP – CONGRESSO BRASILEIRO DE ENGENHARIA DE  
AVALIAÇÕES E PERÍCIAS – IBAPE/MG**

**NATUREZA DO TRABALHO: PERÍCIA**

*INSPEÇÃO EM ESTRUTURA DE CONCRETO – AVALIAÇÃO DE DESEMPENHO*

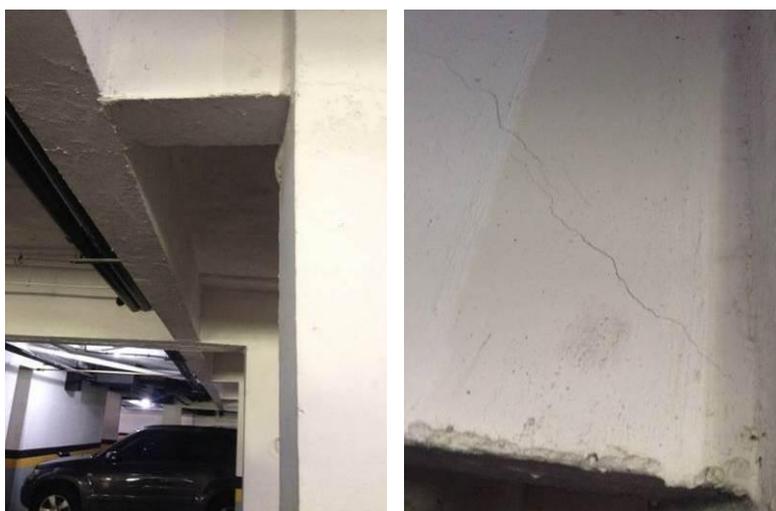
- ✓ Ocorrência de fissuração em vigas do subsolo. Note-se a existência de fissuras de natureza diversa: por esforço de tração e pela corrosão de estribos.

Fissuras em trecho de balanço de viga: vista da posição da viga na estrutura e detalhe da fissura

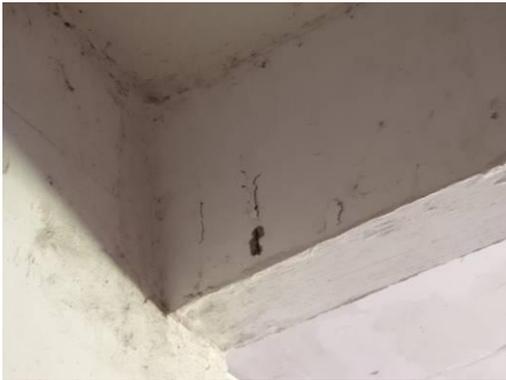
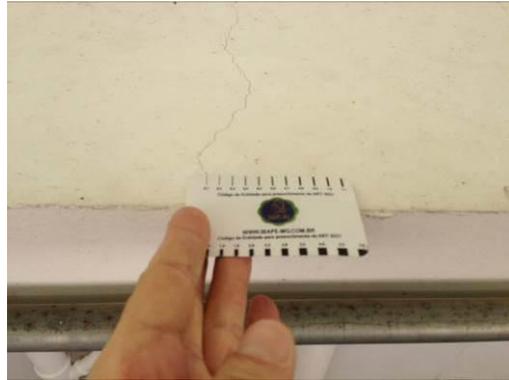
Fissuras com descolamento de concreto sobre estribos em processo de corrosão; à direita, fissura de 0,1mm em zona de tração de viga do subsolo

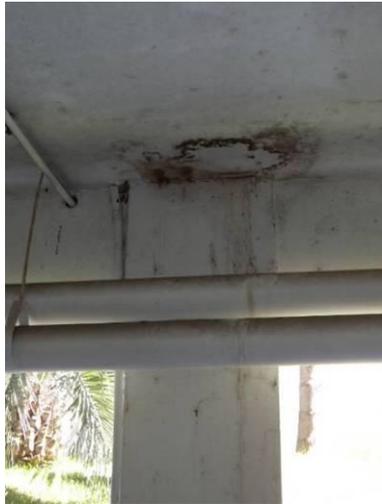
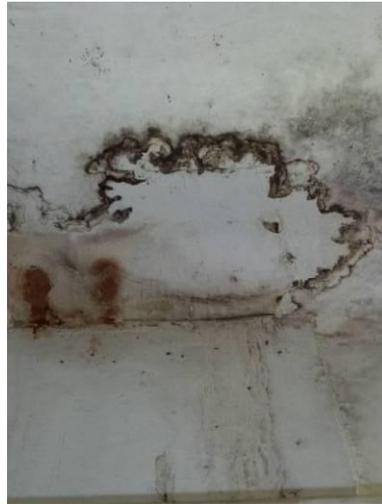
- ✓ Lixiviação em trecho da laje do subsolo, sob área com infiltração por falha da impermeabilização da mureta de contorno da área de lazer no térreo.

Lixiviação em laje do subsolo e indícios de corrosão da armadura

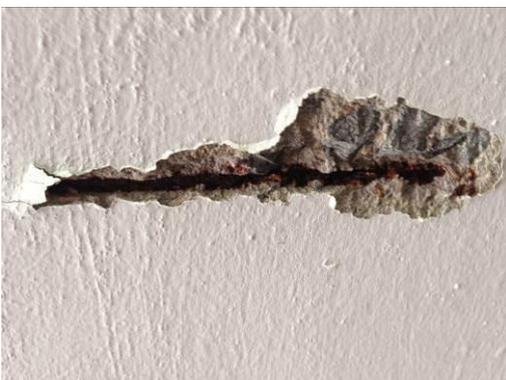
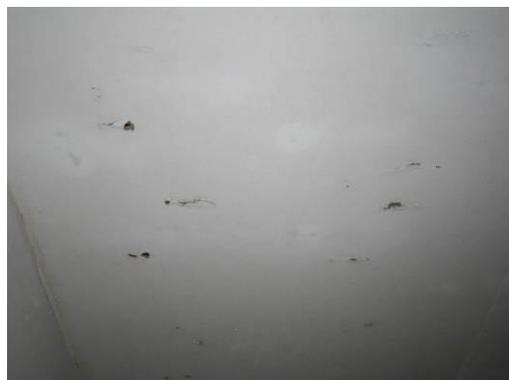
- ✓ Processo de corrosão de armadura com desprendimento do cobrimento da armadura em viga e laje do subsolo.

Corrosão em armadura da base de viga; corrosão da armadura em laje do subsolo

Não foi constatada a perda de seção da armadura das vigas objetos do ensaio, porém ocorre em grande extensão em relação aos estribos de vigas, bem como da armadura inferior das lajes do subsolo, onde também foi constatado revestimento deficiente.

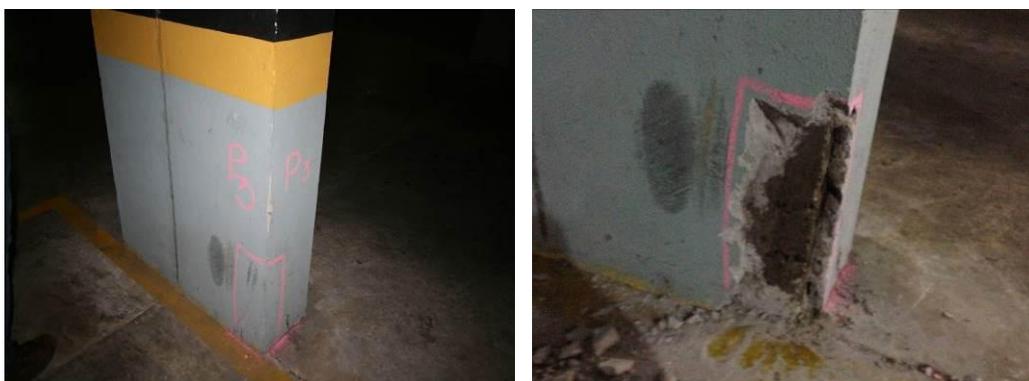
### **4.2.1 Registro do ensaio na base de pilar do subsolo (P3):**

Inicialmente, foram demarcadas as arestas e removido o revestimento de reboco dos pilares, procedendo-se à aplicação da solução reagente sobre a superfície do concreto. Como era esperado, tanto o reboco como a superfície do concreto mostraram-se carbonatados, porém a frente de carbonatação não passou além dos dois milímetros da superfície, o que representa um desempenho eficiente quanto à proteção da armadura dos pilares.

Demarcação, extração e aspersão do reagente na superfície do concreto e na borda do revestimento de reboco

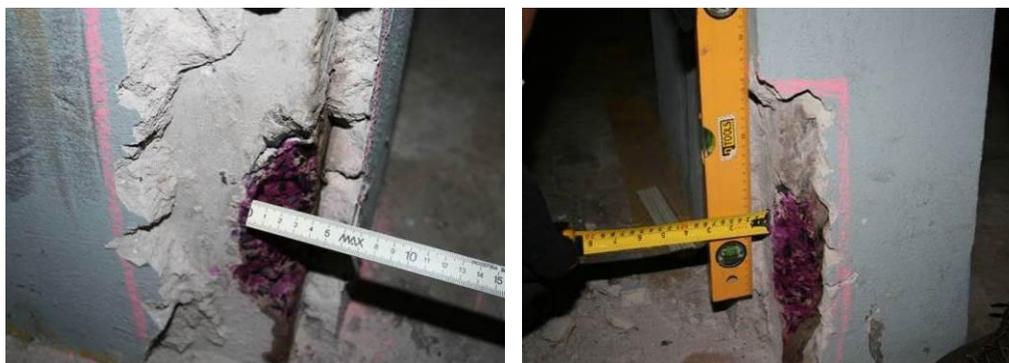
Marcação da superfície não carbonatada do concreto, numa profundidade média de dois a três milímetros

Os pilares não apresentaram frente de carbonatação identificável pelo ensaio, uma vez que estão protegidos por revestimento argamassado e pintura.

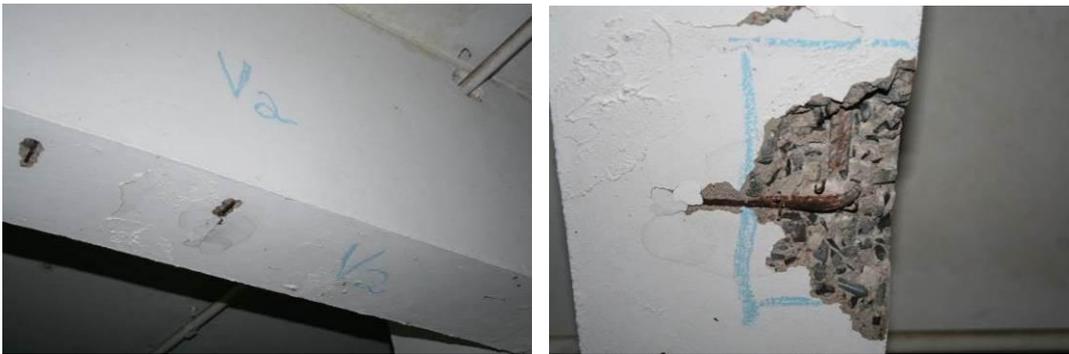
#### **4.2.2 Registro do ensaio na base inferior de viga do subsolo (V2):**

Diferentemente do pilar, a viga apresentou uma frente de carbonatação que alcança a armadura principal, já tendo ultrapassado o deficiente cobrimento dos es-tribos.

Demarcação da zona de escarificação da viga para o ensaio, local com ocorrência de desprendimento do concreto de cobrimento

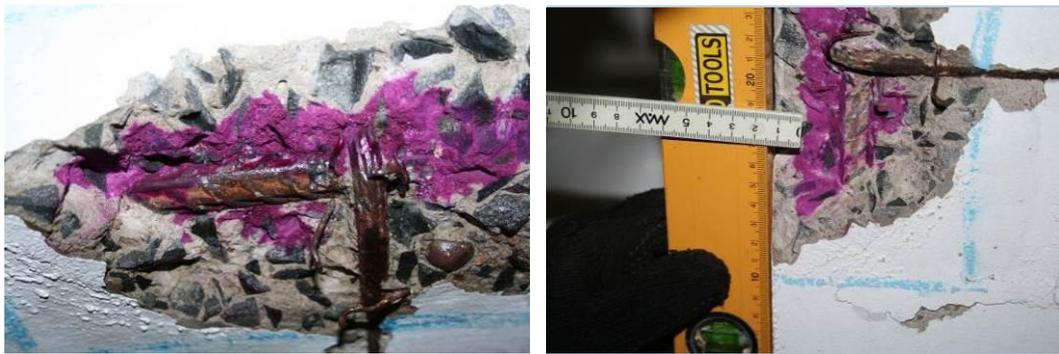
Em relação às vigas, que não são revestidas, exceto pela proteção de pintura, foi verificado que a frente de carbonatação atinge 2cm em média, alcançando os estribos e as bordas da armadura principal, já em processo de despassivação.

Superfície marcada pelo reagente em uma profundidade média de 20mm de carbonatação em ambas as faces de viga ensaiada

O prognóstico é de severa redução da vida útil remanescente de vigas e lajes do subsolo, que deveria ser de 42 anos (50 – 8 anos), para apenas 22 anos.

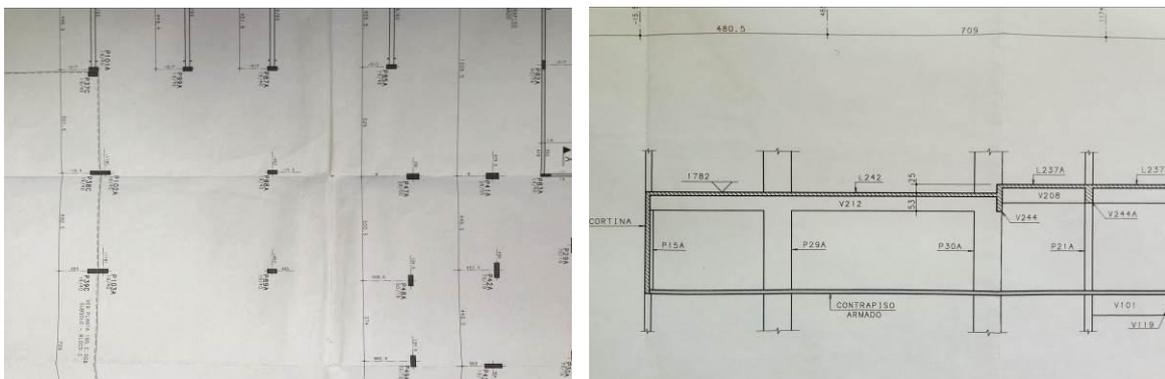
#### **4.2.3 Diagrama de Localização de Elementos Ensaçados:**

Pilares e vigas do pavimento de subsolo
