XVIII COBREAP – CONGRESSO BRASILEIRO DE ENGENHARIA DE AVALIAÇÕES E PERÍCIAS – IBAPE/MG – 2015

Título do trabalho: Rios urbanos: a ocorrência de inundações e a ocupação de APPs – um estudo de caso.

Autor: Eng. Civil Luís Henrique Poy, *Esp.*
operacional@operacional.eng.br

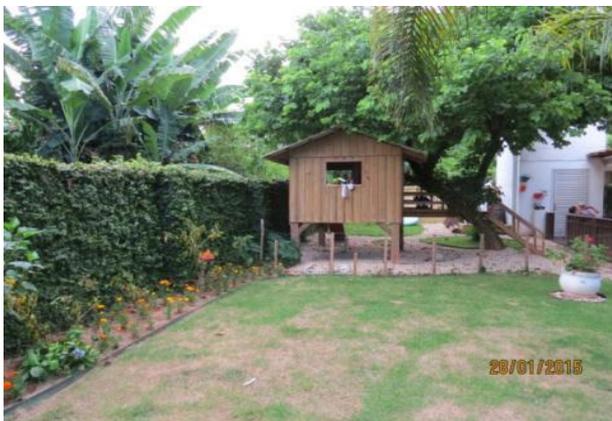
Figura 04 – PROVA PERICIAL. Imóvel 5. Notar existência de muro (à margem do Ribeirão Ariribá), área de recreação e, ao fundo, torre de reservatório que, segundo relatos, encontra-se atualmente inutilizada.

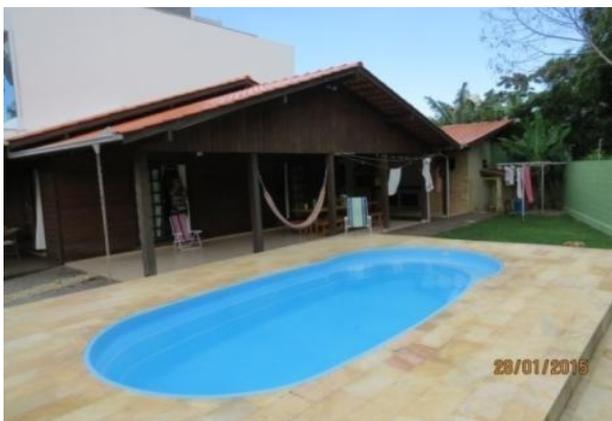
Figura 06 – PROVA PERICIAL. Imóvel 4. Notar presença de casa, supostamente construída há cerca de 9 anos, e de piscina, supostamente construída há cerca de 7 anos.

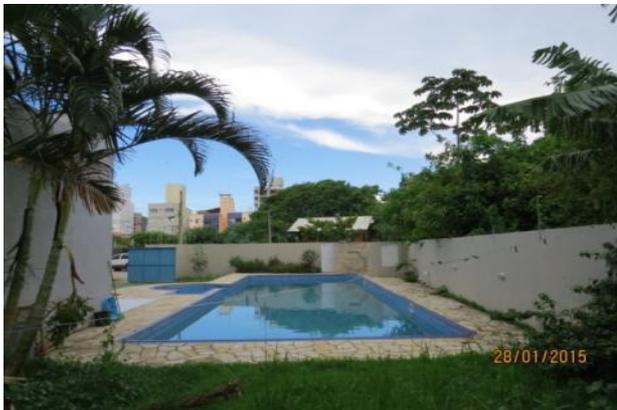
Figura 08 – PROVA PERICIAL. Imóvel 3.
Notar casa (à esquerda), piscina e muro
edificado (este à margem do Ribeirão
Ariribá).

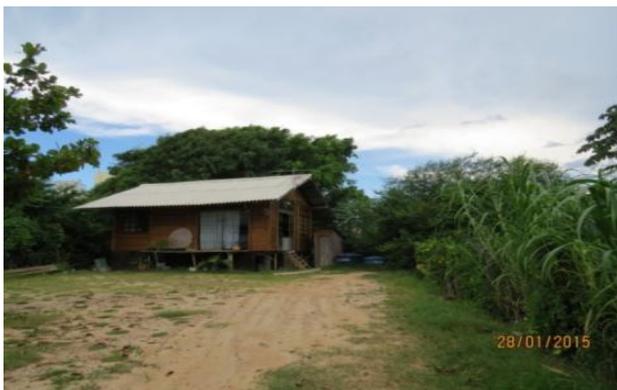
Figura 10 – PROVA PERICIAL. Imóvel 2.
Notar casa em madeira e vegetação,
próximas à margem do Ribeirão.

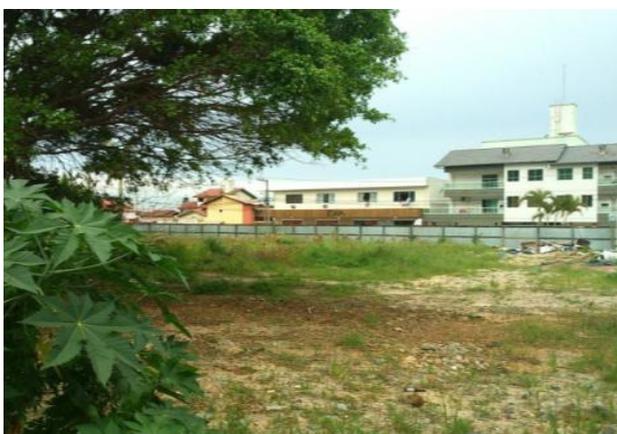
Figura 12 – PROVA PERICIAL. Imóvel 1.
Notar ausência de qualquer edificação.

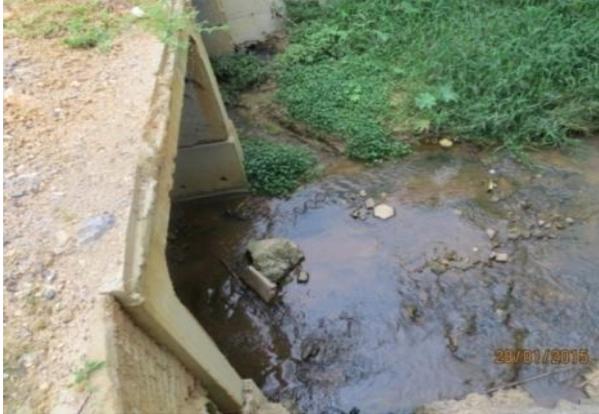
Figura 13 – PROVA PERICIAL. No detalhe, a galeria que atualmente faz a travessia do Ribeirão Arribá, sob a Av. Carlos Drummond de Andrade.

d) os cálculos hidrológicos apresentados indicam que a seção atual do Ribeirão não comporta a vazão de projeto requerida (aprox. 52 m³/s), o que explica seus sucessivos extravasamentos.

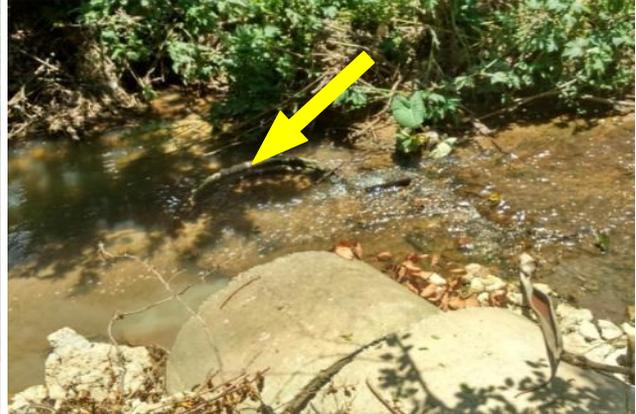
Figura 14 – PROVA PERICIAL. Notar tubulação do sistema de drenagem pluvial da Rua Doca Rebelo, desaguando diretamente no Ribeirão. Notar também fragmentos da tubulação, no interior do rio (seta amarela).

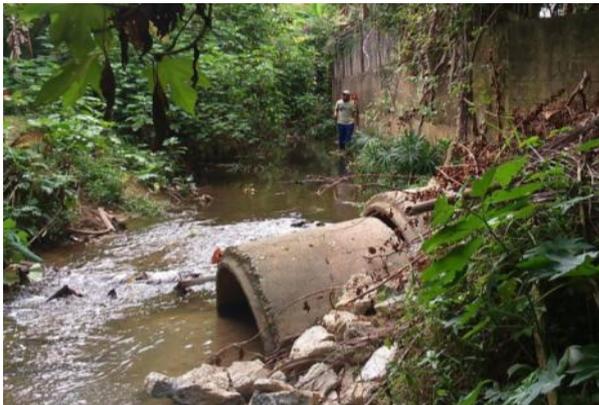
Fotografia 15 – PROVA PERICIAL. Por outro ângulo, tubulação do sistema de drenagem pluvial da Rua Doca Rebelo, desaguando diretamente no Ribeirão Arribá. Ao fundo, o muro do imóvel 5.

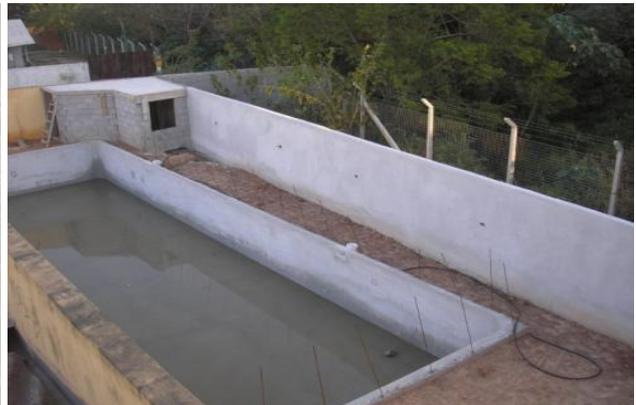
Figura 16 – IMAGENS HISTÓRICAS. Imóvel 3. Observar piscina e muro existentes, em sua fase de construção. Notar, também e ao fundo, cerca e vegetação à margem do Ribeirão Arribá. Fonte: acervo dos proprietários do imóvel.

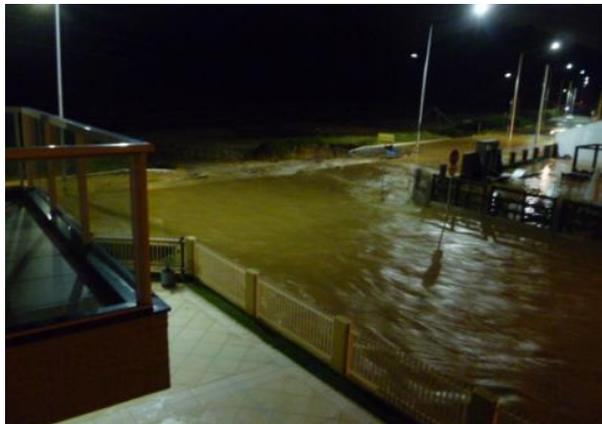
Figura 17 – IMAGENS HISTÓRICAS. Ocorrência de alagamento, relacionada ao transbordamento do Ribeirão Ariribá. Fonte: acervo dos proprietários do imóvel 5.

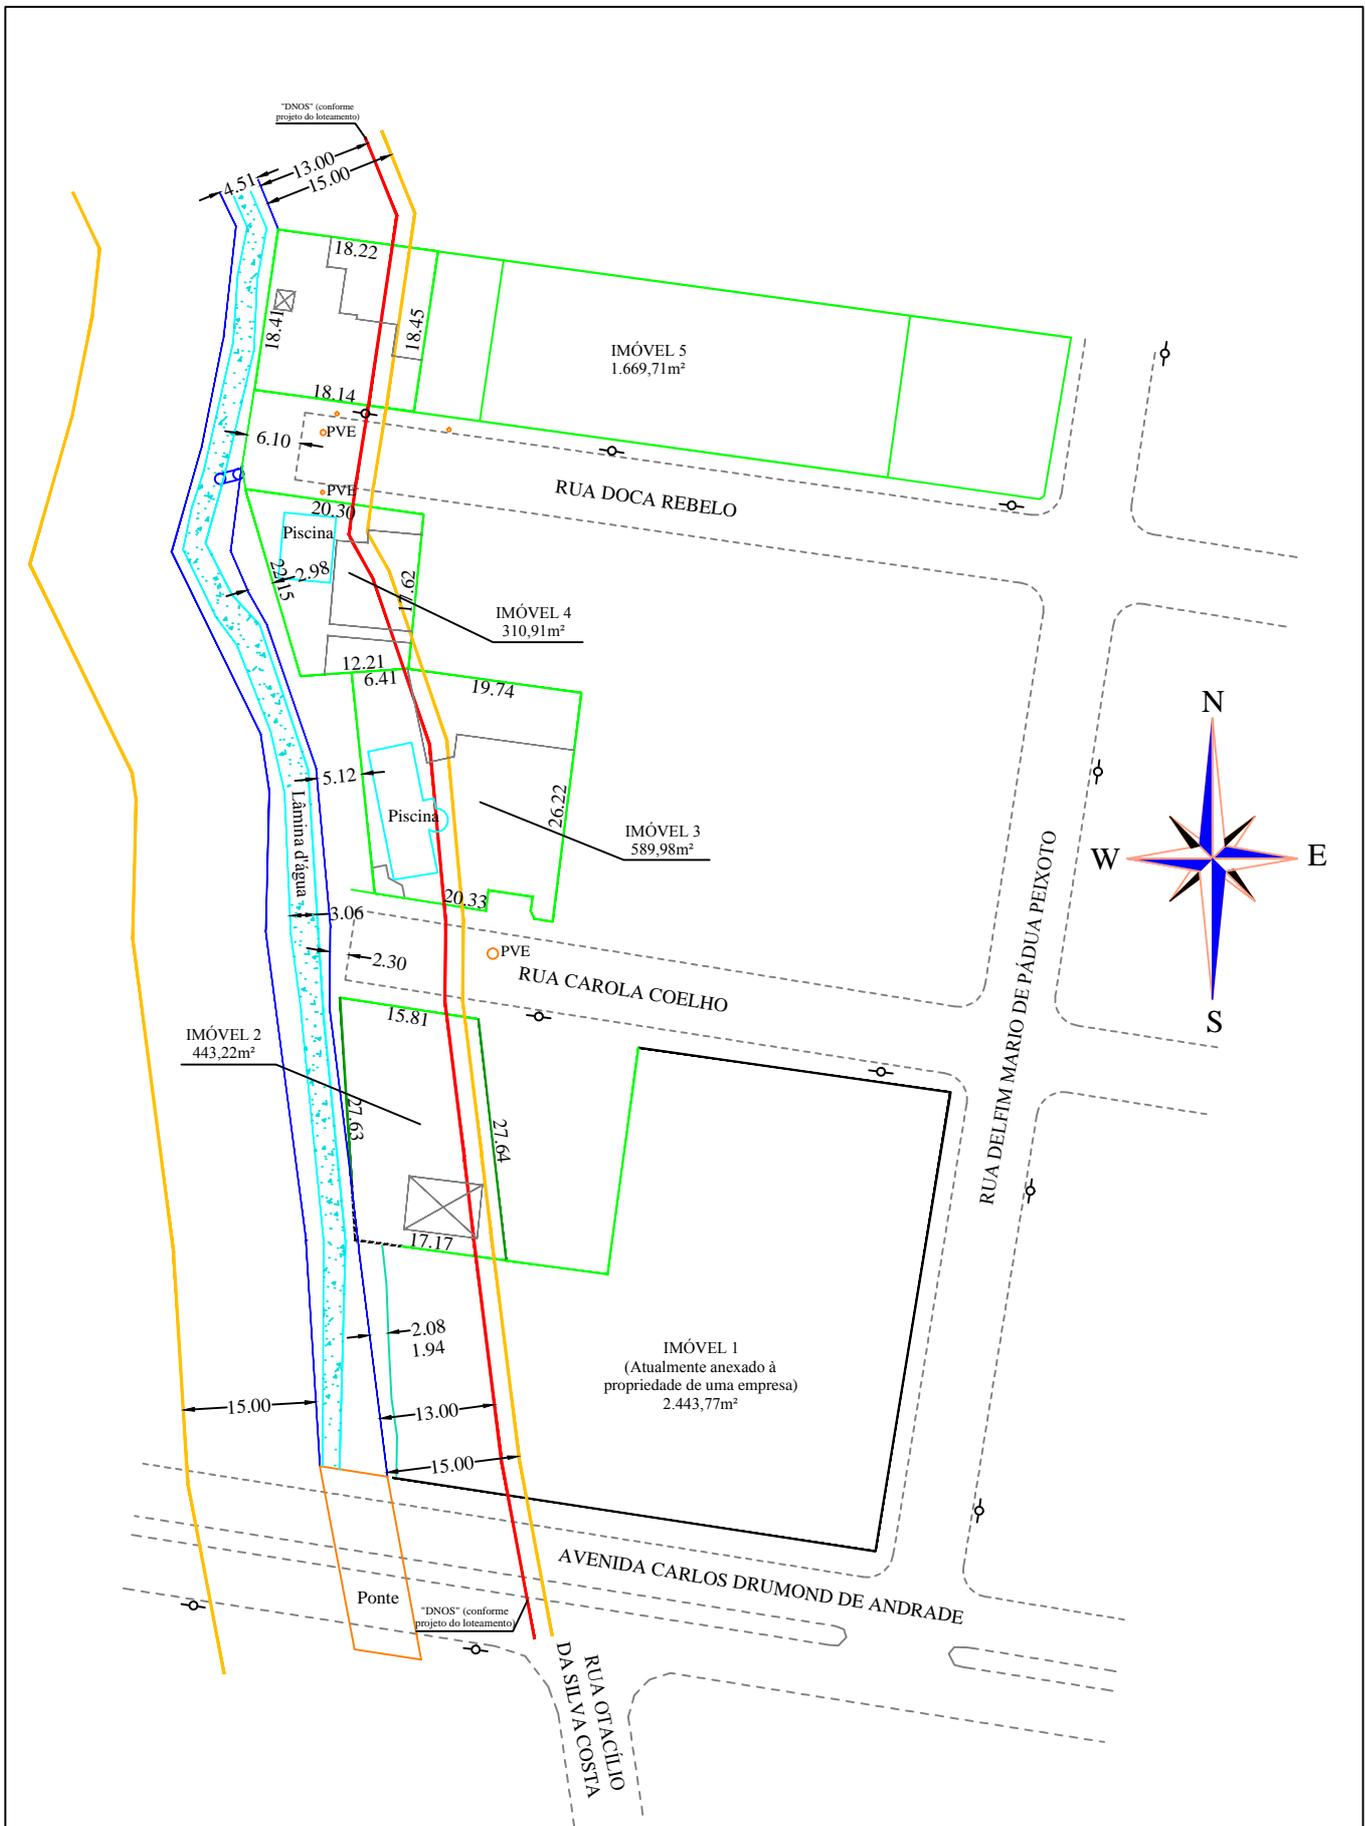
Do dito levantamento, em suma, extrai-se que todos os imóveis da lide possuem edificações muito próximas às margens do Ribeirão, com exceção do **imóvel 1**, que não possui edificação alguma. Outrossim, o afastamento predominante das ditas edificações da atual margem do Ribeirão Ariribá é de cerca de 6m (seis metros), exceção à piscina presente no **imóvel 4**, que dista cerca de 4m (quatro metros).

Na data de realização do levantamento o Ribeirão encontrava-se com seu nível de água extremamente baixo, dada ausência de chuvas, constatando-se uma profundidade média de 7cm (sete centímetros) e largura média da lâmina d'água igual a 2,60m (dois metros e sessenta centímetros). Registre-se que esta situação em muito difere daquela correspondente aos períodos de chuvas intensas.

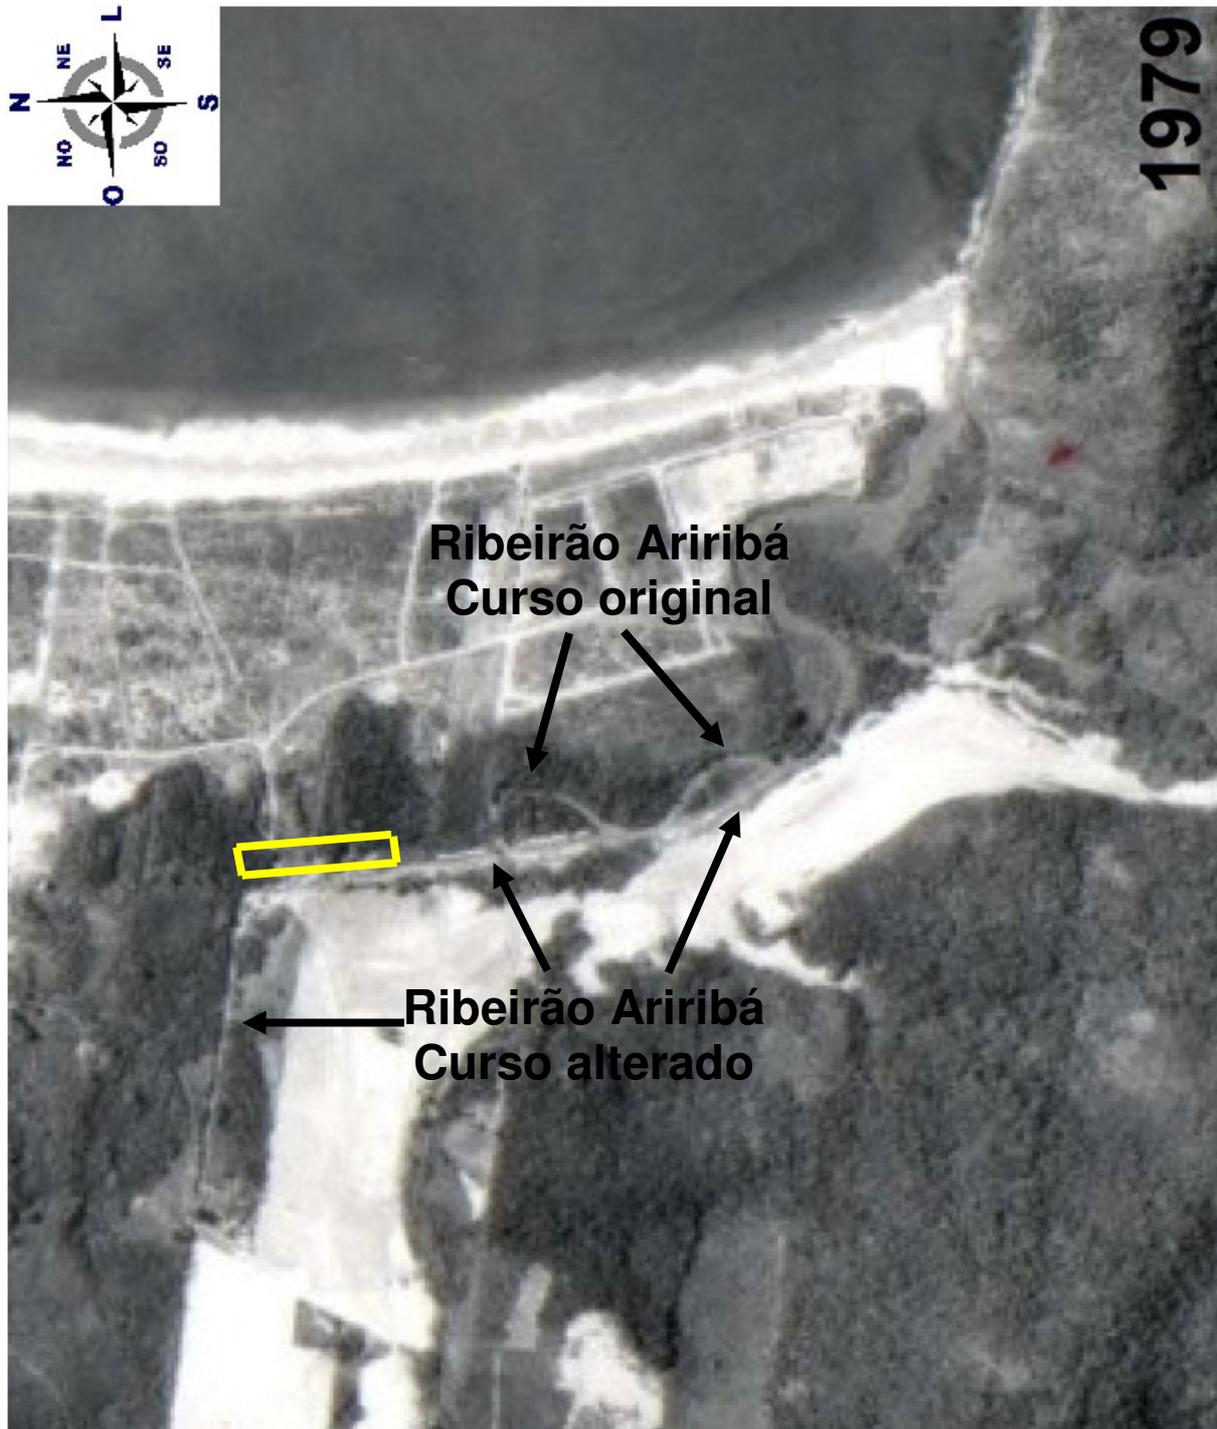
Destes documentos extrai-se que, na região da lide, o curso original do Ribeirão Arribá (no ano de 1938) teria sido profundamente modificado, visto que sua comparação com as imagens datadas de 1979 e 1984 evidenciam grande alteração de traçado (retificação).

Figura 20 – Loteamento. Imagem aérea datada de 1979. Em amarelo a região do litígio. Notar trabalhos de desvio do curso original do Ribeirão Ariribá (retificação).
Fonte: Adaptado de MENDES (2008), *apud* Secretaria de Planejamento e Desenvolvimento Urbano de Itajaí (2008).

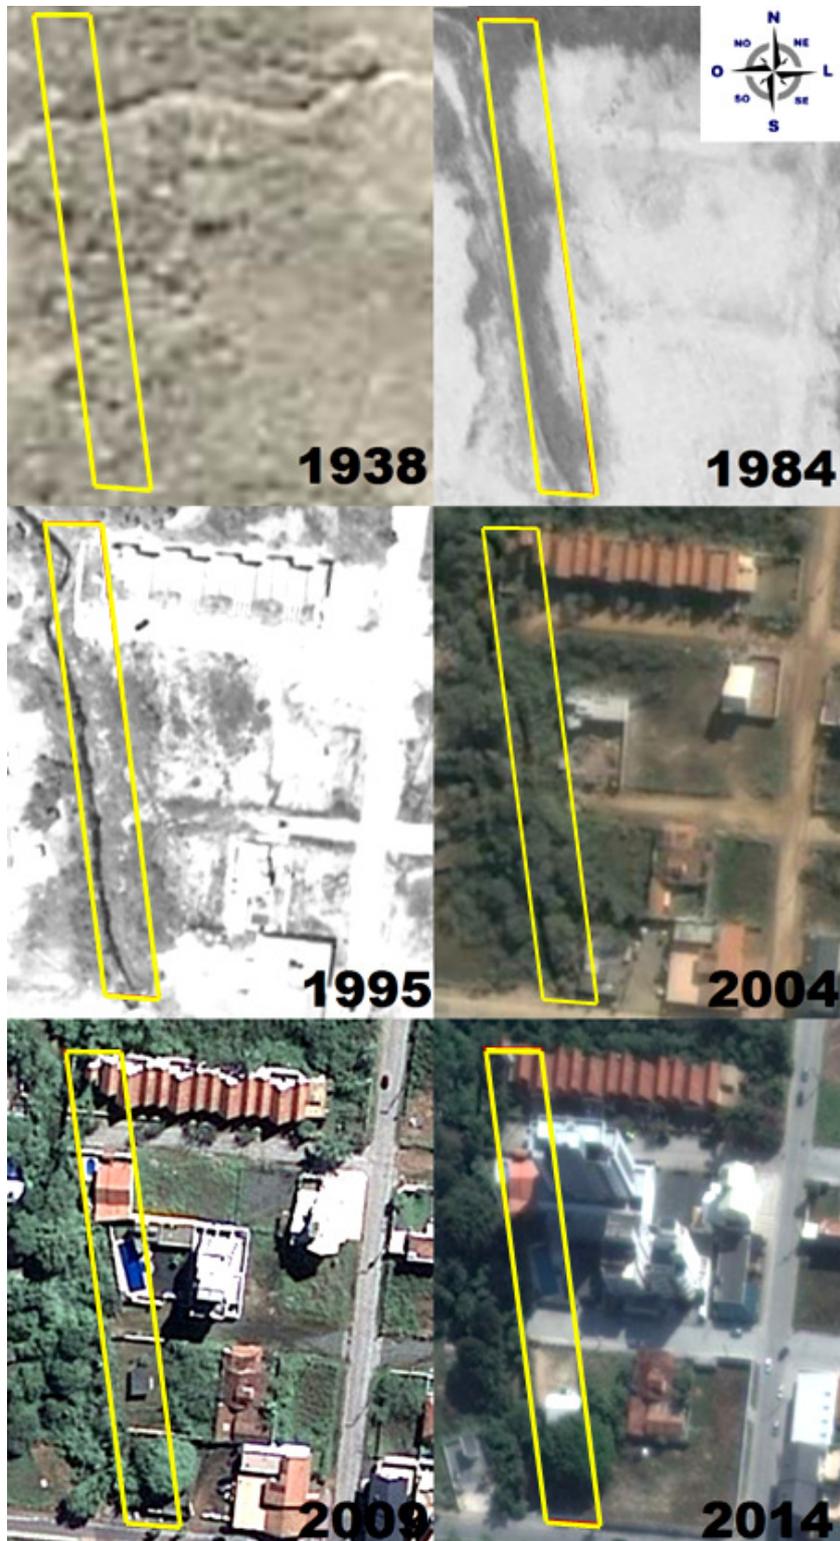
Figura 21 – Região dos imóveis. Linha do tempo. Em amarelo, o trecho em litígio.
Fontes: Adaptado de SPU, Secretaria de Planejamento de Itajaí e *Google Earth*.

O fato do curso d'água ser, na região da lide, considerado em projeto como retilíneo, e sua comparação com o atual traçado, não mais retilíneo (vide figuras 02 e 21, retro apresentadas), sugere que as margens do Ribeirão vêm sofrendo alterações ao longo do tempo, sobretudo em face da ocorrência de erosão, em situações de enxurrada. Contudo não é possível mensurar com precisão o quanto as margens encontram-se atualmente deslocadas, em relação à situação original de implantação/ projeto.
