XVIII COBREAP – CONGRESSO BRASILEIRO DE ENGENHARIA DE AVALIAÇÕES E PERÍCIAS – IBAPE/SC – 2015

Título do Trabalho: Perícia em estrutura de madeira – Análise de não conformidades e inadequações em sistema de cobertura.

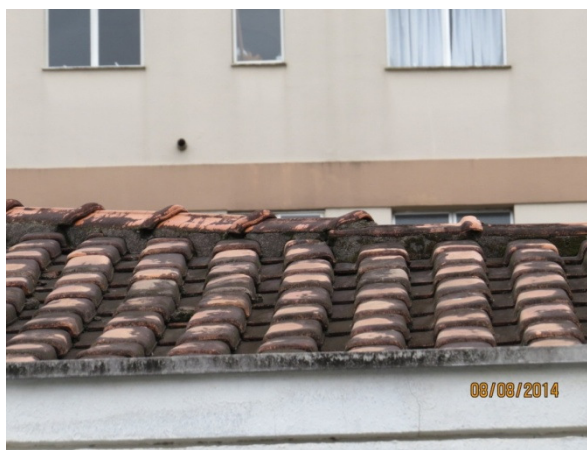
Fotografia 02 – INSPEÇÃO DETALHADA. Notar desalinhamento das telhas cerâmicas.

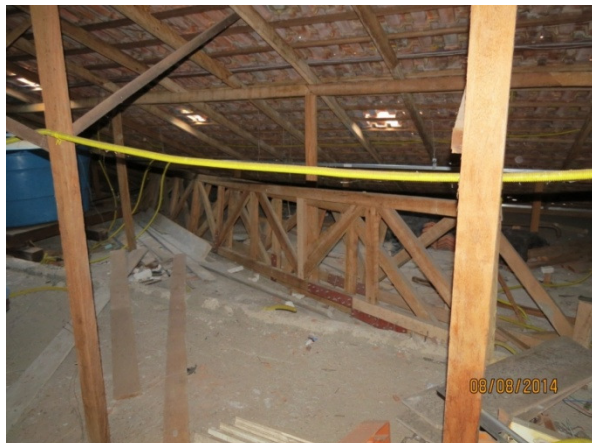
Fotografia 05 – INSPEÇÃO DETALHADA. Observar a preservação das treliças originais, sob o sistema de cobertura atual.

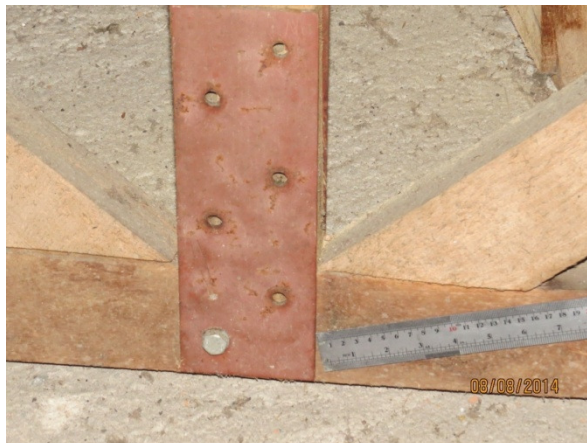
Fotografia 06 – INSPEÇÃO DETALHADA. No detalhe da treliça, ligação por meio de chapa metálica e parafuso único.

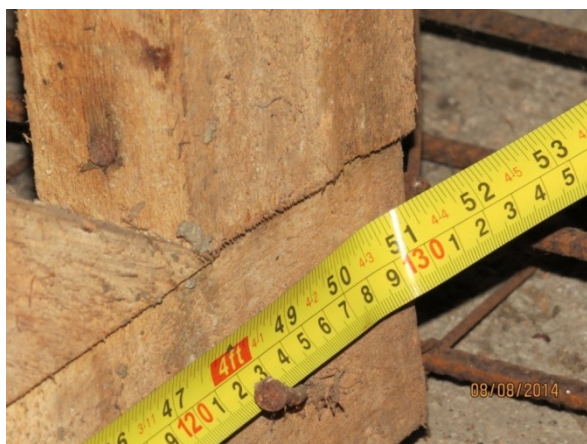
Fotografia 08 – INSPEÇÃO DETALHADA. Na treliça, observar ligação típica, executada por uso de pregos.

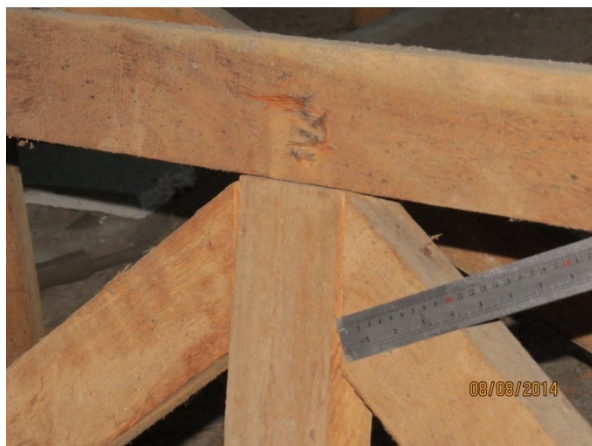
Fotografia 09 – INSPEÇÃO DETALHADA. No detalhe, treliça comum de suas ligações típicas, executada por uso de pregos.

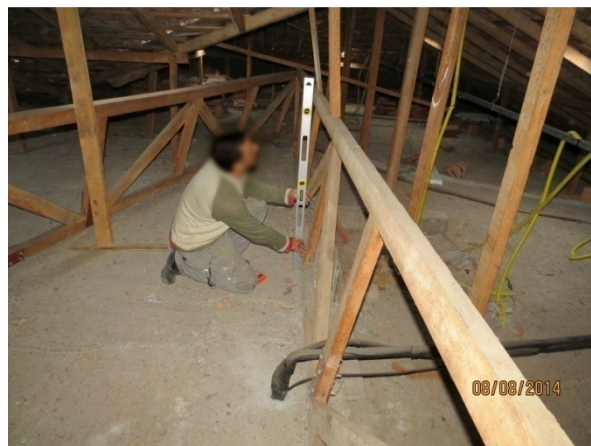
Fotografia 10 – INSPEÇÃO DETALHADA. No detalhe, a utilização indevida de uma das treliças como elemento de apoio aos pontaltes do sistema de cobertura atual.

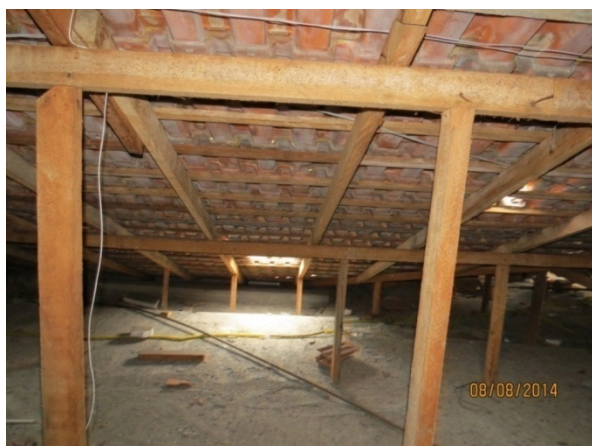
Fotografia 11 – INSPEÇÃO DETALHADA. Notar que o sistema de cobertura atual utiliza-se de pontaltes apoiados diretamente sobre a laje.

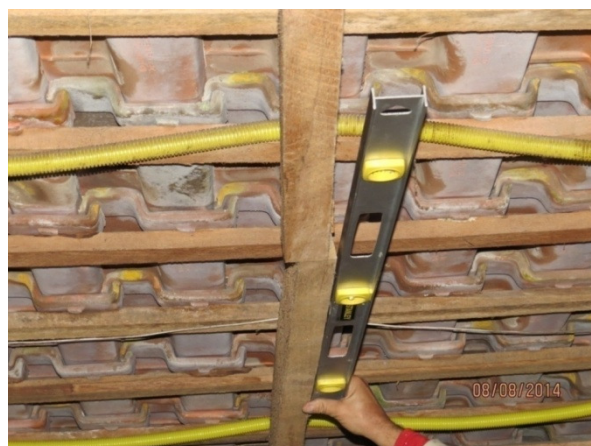
Fotografia 12 – INSPEÇÃO DETALHADA. No detalhe, caibro do sistema de cobertura atual apresentando desalinhamento/deslocamento importante.

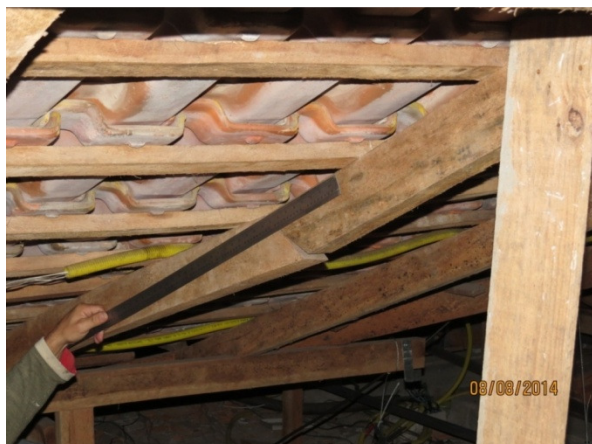
Fotografia 13 – INSPEÇÃO DETALHADA. No detalhe, observar deslocamento e desalinhamento em caibro do sistema de cobertura atual.

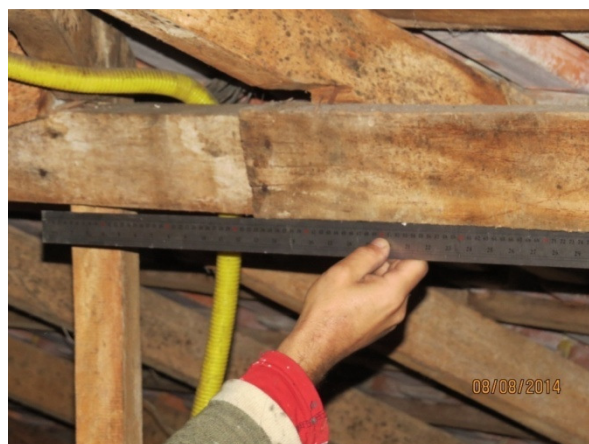
Fotografia 16 – INSPEÇÃO DETALHADA. No detalhe, observar no sistema de cobertura atual o uso de peças de madeira com diferentes bitolas, unidas de maneira inadequada.

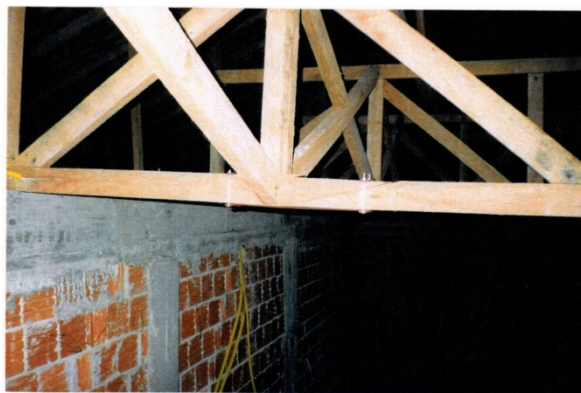
Fotografia 18 – TRELIÇAS ORIGINAIS. Vista parcial. Notar existência de ligação por braçadeiras metálicas, junto ao banzo inferior. Fonte: Laudo de Vistoria elaborado por engenheiro independente.

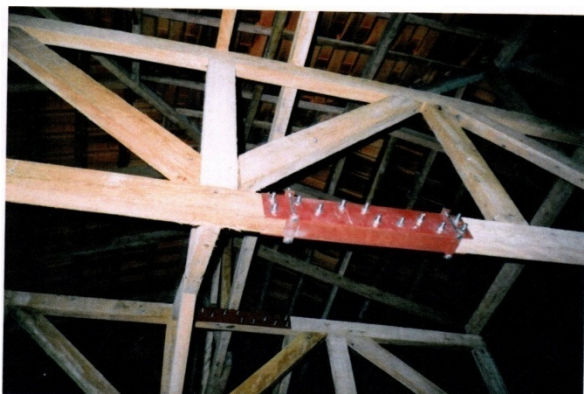
Fotografia 19 – TRELIÇAS ORIGINAIS. Observar ligação composta por chapa metálica e parafusos. Fonte: Laudo de Vistoria elaborado por engenheiro independente.

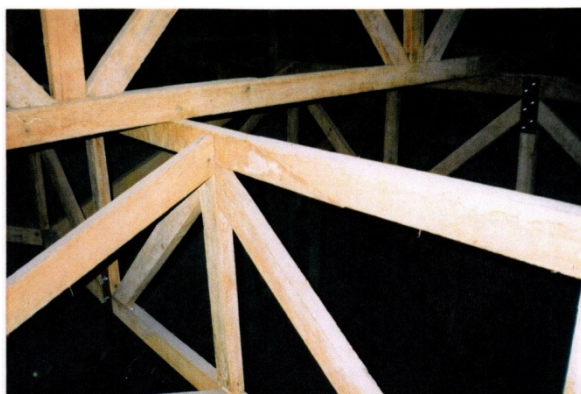
Fotografia 20 – TRELIÇAS ORIGINAIS. Observar que o apoio da treliça de cumeeira ocorre fora do 'nó'. Fonte: Laudo de Vistoria elaborado por engenheiro independente.

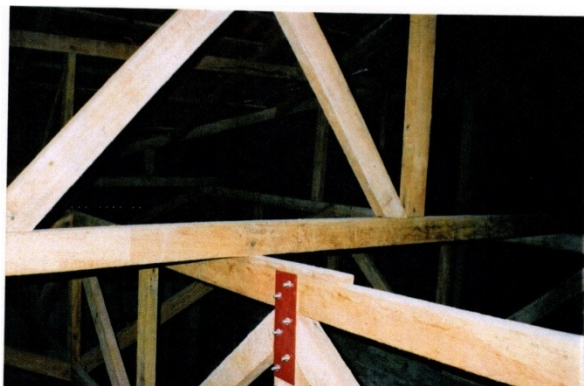
Fotografia 21 – TRELIÇAS ORIGINAIS. Notar presença de ligação por chapas metálicas e parafusos, uso de 'calço' de madeira e apoio indevido da treliça superior, fora do 'nó'. Fonte: Laudo de Vistoria elaborado por engenheiro independente.

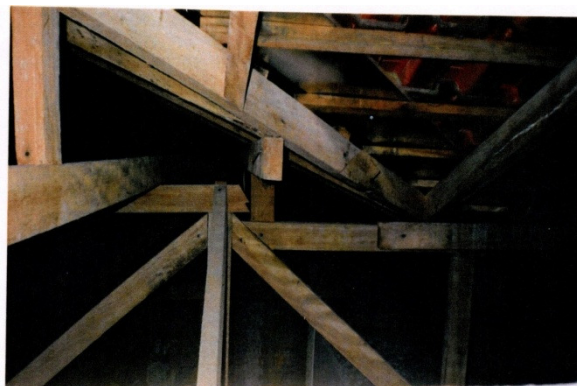
Fotografia 22 – TRELIÇAS ORIGINAIS. Notar manchamento generalizado, indicativo de umidade excessiva. Fonte: Laudo de Vistoria elaborado por engenheiro independente.

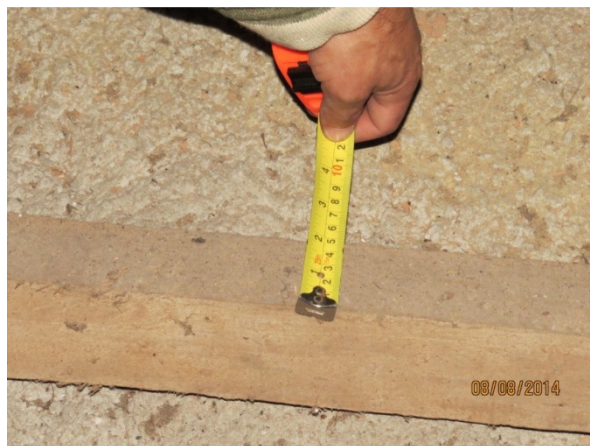
Fotografia 24 – TRELIXA. No detalhe, verificação da bitola das peças (largura de 5cm).

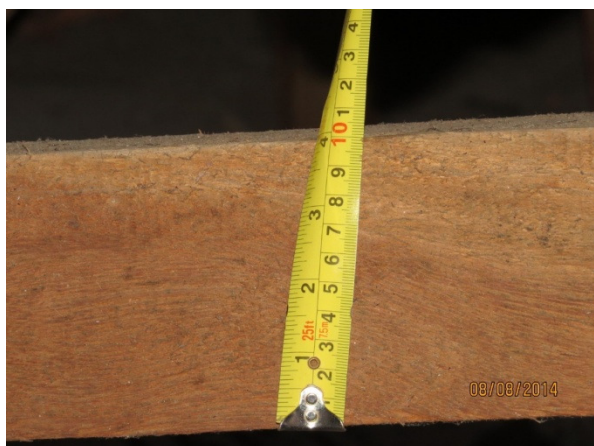
Fotografia 25 – TRELIXA. No detalhe, verificação da bitola das peças (altura de 10cm).

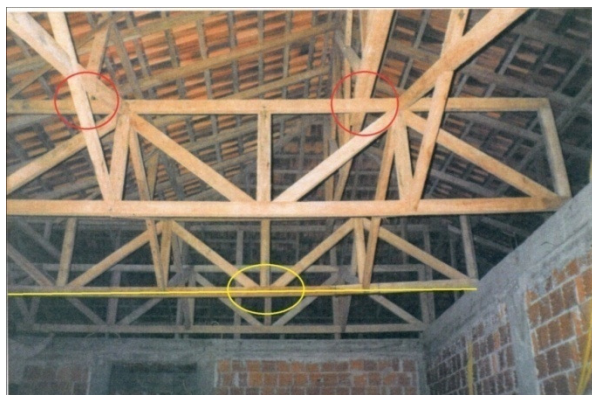
Fotografia 27 – TRELIÇAS ORIGINAIS. Notar deformação expressiva, no centro do vão, com ordem de grandeza de aprox. 5cm (linha/círculo amarelo). Observar ainda a aplicação indevida de cargas, fora dos 'nós' (círculos vermelhos).

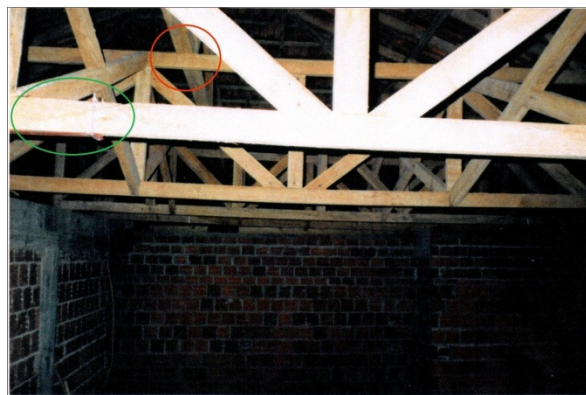
Fotografia 28 – TRELIÇAS ORIGINAIS. Notar ligação frágil à tração (círculo verde) e aplicação indevida de carga, fora do 'nó' (círculo vermelho).

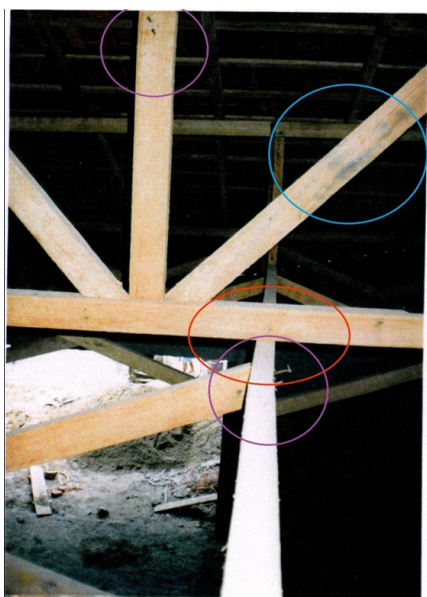
Fotografia 29 – TRELIÇAS ORIGINAIS. Notar ligação frágil por pregos (círculo violeta), apoio indevido fora do 'nó' (círculo vermelho) e manchamento indicativo de umidade excessiva (círculo azul).

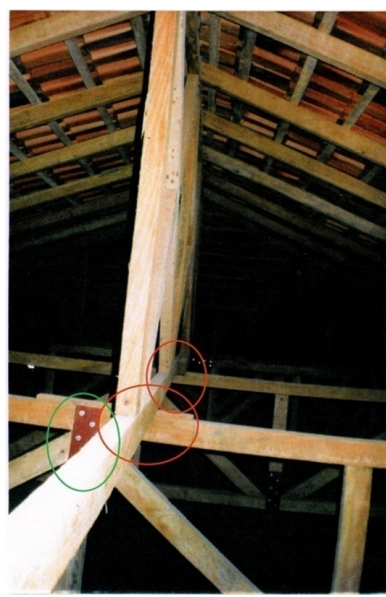
Fotografia 30 – TRELIÇAS ORIGINAIS. Notar ligação em chapa metálica e parafusos (círculo verde) e apoios indevidos fora dos 'nós' (círculos vermelhos).

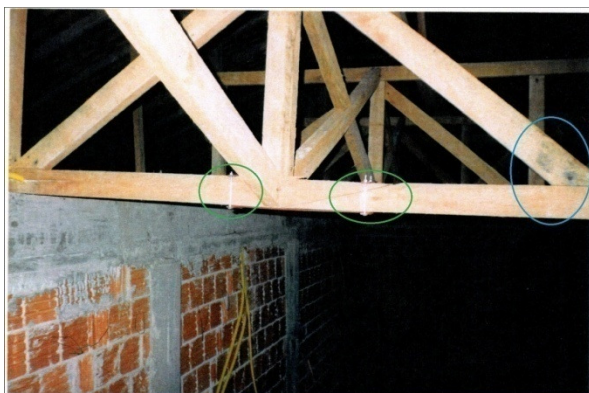
Fotografia 31 – TRELIÇAS ORIGINAIS. Notar ligação frágil à tração, por uso de abraçadeiras (círculos verdes) e manchamento indicativo de umidade excessiva (círculo azul).

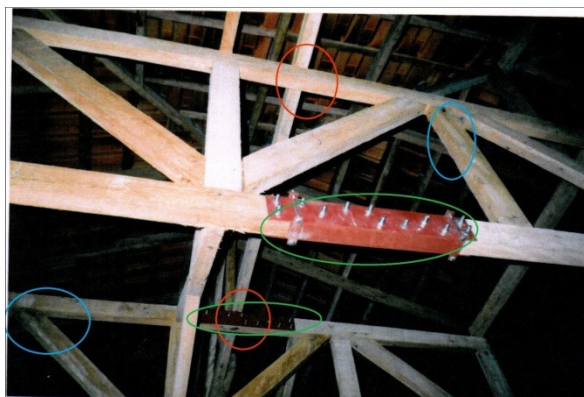
Fotografia 32 – TRELIÇAS ORIGINAIS. Notar ligação em chapa metálica e parafusos (círculo verde), apoios indevidos fora dos 'nós' (círculos vermelhos) e manchamento indicativo de umidade elevada (círculos azuis).

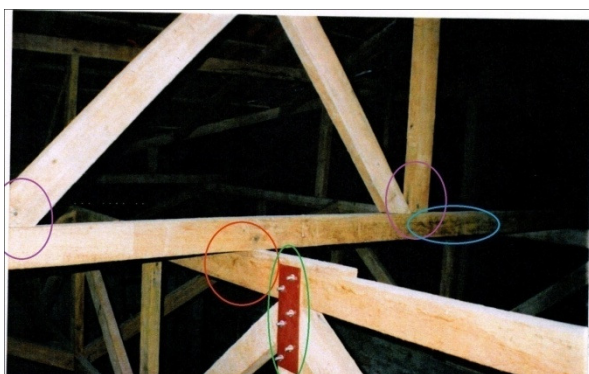
Fotografia 33 – TRELIÇAS ORIGINAIS. Notar ligação por chapa metálica e parafusos (círculo verde), ligações fráguas com pregos (círculos violetas), apoio indevido fora do 'nó' (círculo vermelho) e manchamento por umidade excessiva (círculo azul).

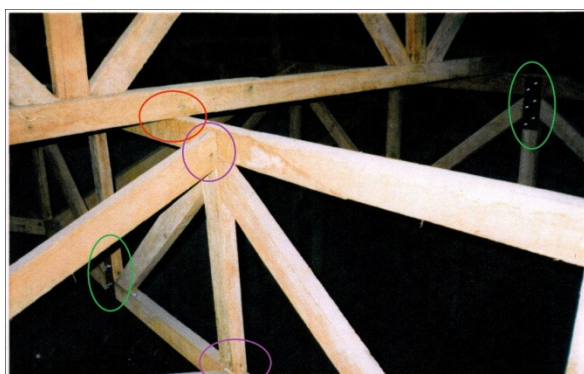
Fotografia 34 – TRELIÇAS ORIGINAIS. Notar apoio indevido, fora do 'nó' (círculo vermelho), ligações fráguas com uso de pregos (círculos violetas) e ligação por chapa metálica e parafusos (círculos verdes).

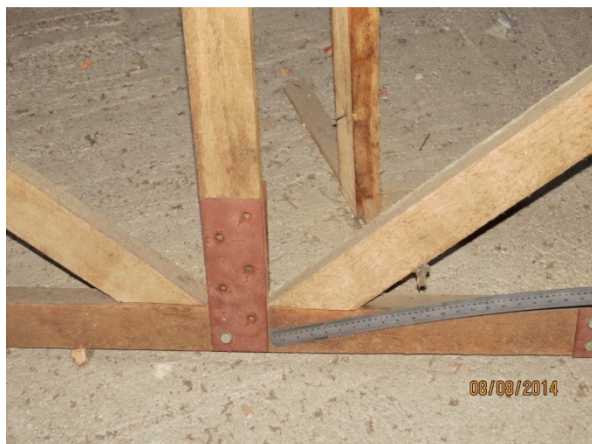
c) As treliças que remanescem sob o sistema atual de cobertura permanecem com deficiências graves - excessivamente deformáveis e fráguas -, posto que suas ligações são, em sua grande maioria, compostas apenas por alguns poucos pregos.

Fotografia 35 – TRELIÇAS REMANESCENTES. No detalhe, ligação por uso de chapa metálica e parafuso único. Notar ausência de diversos outros parafusos e o fato da chapa não abranger todas as barras do ‘nó’.

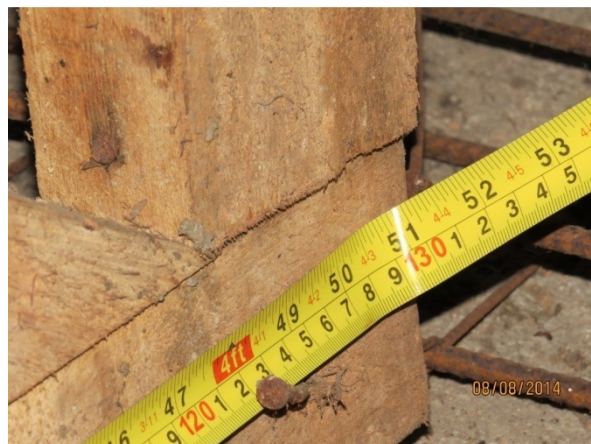
Fotografia 36 – TRELIÇAS REMANESCENTES. Notar ligação típica, por uso de pregos em pequeno número.

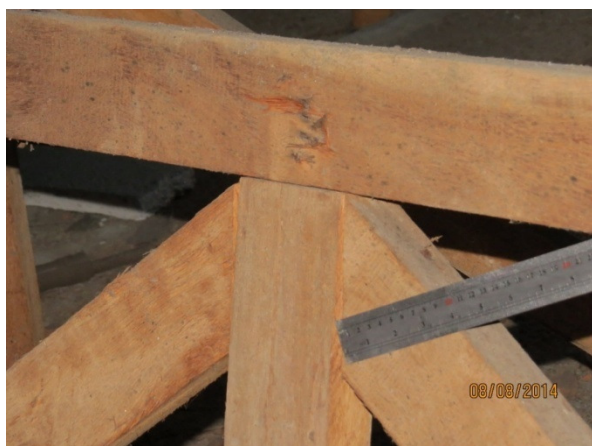
Fotografia 37 – TRELIÇAS REMANESCENTES. No detalhe ligação típica, executada somente por uso de alguns poucos pregos.

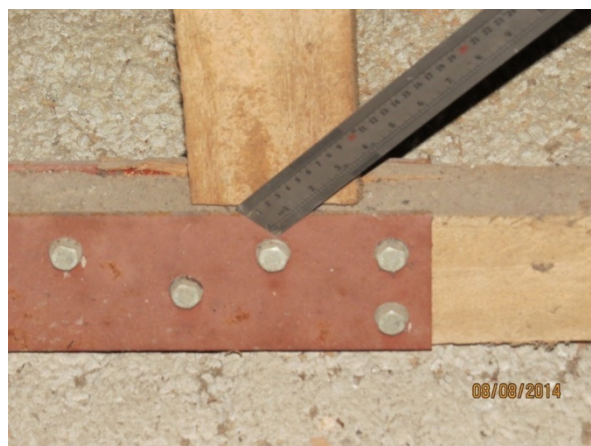
Fotografia 38 – TRELIÇAS REMANESCENTES. Notar ligação por chapa metálica e parafusos, a qual não abrange todas as barras que compõe o ‘nó’.
