INSPEÇÃO DE PROCEDÊNCIA PREDIAL

ANEXO 1

Modelo - Laudo Fotográfico

Condomínio Edifício Modelo/Resumo

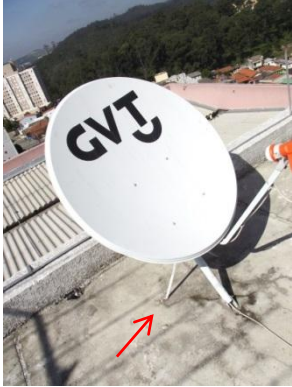
<p>1. Quadro – Problema identificado: Constatado fixadores perfurando a impermeabilização da laje, ponto sensível à entrada de água.</p> <p>Não se seguiu o Manual das Áreas Comuns, no tópico 6.10 – Impermeabilização; na página 85. Não permitir a fixação de antenas, postes de iluminação ou outros equipamentos sobre lajes.</p>	<p>Recomendações: Sugere-se sua instalação em pontos que não haja impermeabilização, por exemplo, sobre pilaretes.</p> <p>Pavimento: Ático</p> <p>Local: Última Laje</p> <p>Tipo de Problema: Falha Gerencial</p>
Condomínio Modelo	Vistoria - 08/04/2014
Nível de Criticidade: Regular	Área Comum

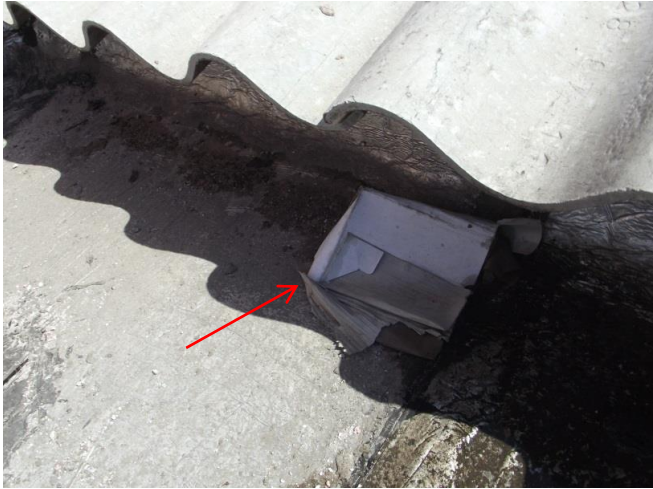
<p>2. Quadro – Problema identificado: Constatado materiais soltos próximos das calhas.</p> <p>Não se seguiu o Manual das Áreas Comuns, no tópico 11.1 - Programa de Manutenção Preventiva - No Quadro A1; na página 138.</p>	<p>Recomendações: Sugere-se realizar limpeza do local.</p> <p>Pavimento: Ático</p> <p>Local: Última Laje</p> <p>Tipo de Problema: Falha Operacional</p>

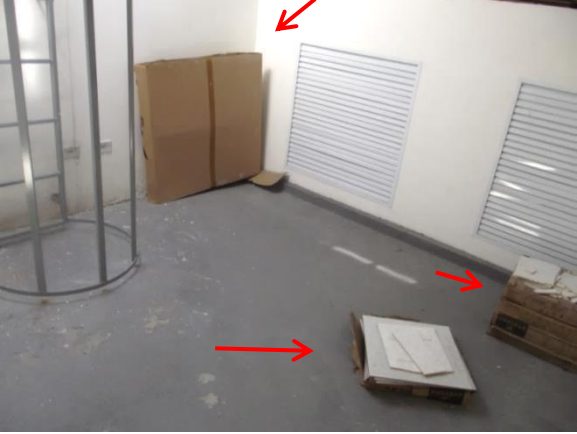
<p>4. Quadro – Problema identificado: Constatado materiais na área técnica.</p> <p>Não se seguiu o Manual das Áreas Comuns, no tópico 9.2 – Segurança - No item: evitar utilizar os ambientes para o armazenamento de materiais inflamáveis e outros não autorizados; na página 129.</p>	<p>Recomendações: Retirar materiais, área técnica deve estar livre e sem obstrução para evitar acidentes, área técnica não pode ser usada como depósito.</p> <p>Pavimento: Ático</p> <p>Local: Barrilete</p> <p>Tipo de Problema: Falha Operacional</p>
Condomínio Modelo	Vistoria - 08/04/2014
Nível de Criticidade: Crítico	Área Comum

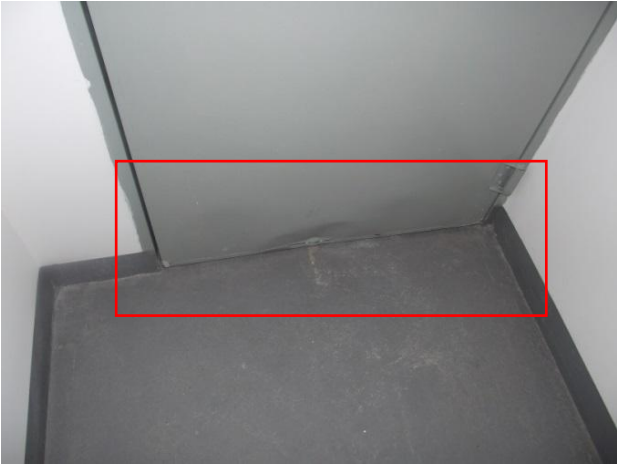
<p>5. Quadro – Problema identificado: Constatado porta corta-fogo com ponto amassado.</p> <p>Não se seguiu o Manual das Áreas Comuns, no tópico 2 – Garantia – no quadro: Sistemas, na coluna Porta corta-fogo; na página 20.</p>	<p>Recomendações: Providenciar correção ou substituição da porta a fim de garantir vedação de chamas, calor e fumaça, conforme NBR 11742:2003.</p> <p>Pavimento: 10º Andar para 9º Andar</p> <p>Local: Hall das Escadas</p> <p>Tipo de Problema: Falha Planejamento</p>

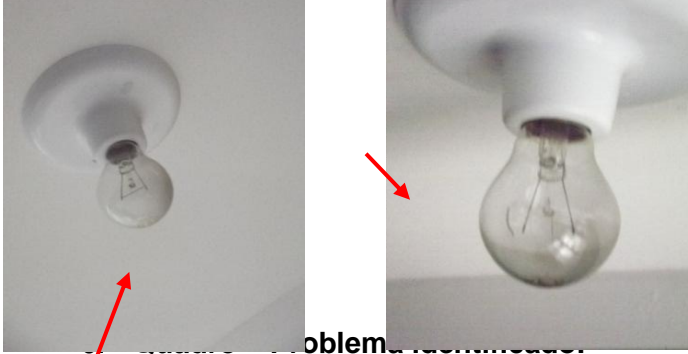
<p>Constatado 2 (duas) lâmpadas queimadas.</p>	<p>Recomendações: Trocar as lâmpadas.</p> <p>Pavimento: Última Laje</p> <p>Local: Depósito/Barrilete</p>
<p>Não se seguiu a orientação do Manual de Áreas Comuns, no tópico 6.7 - Instalações Elétricas, No item: informações adicionais; na página 68, deve-se realizar manutenções frequentes como troca de lampadas.</p>	<p>Tipo de Problema: Falha Operacional</p>
Condomínio Modelo	Vistoria - 03/07/2014
Nível de Criticidade - Crítico	Área Comum

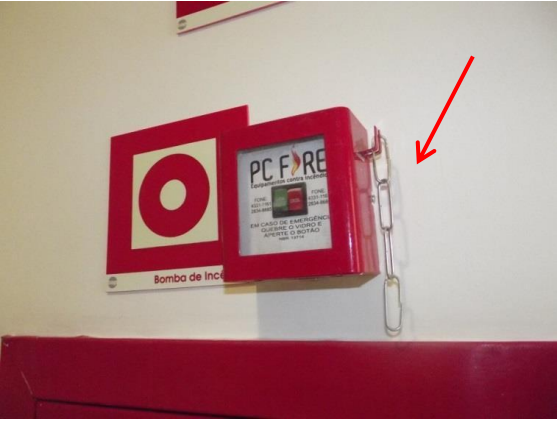
<p>7. Quadro – Problema identificado: Constatado acionador manual convencional de alarme sem martelo para quebrar o vidro em caso de incêndio.</p>	<p>Recomendações: Providenciar martelo, pois faz parte do sistema de segurança.</p> <p>Pavimento: 12º Andar</p> <p>Local: Hall dos Aptos</p>
<p>Não se seguiu a orientação do Manual das Áreas Comuns quanto a Manutenção Preventiva no item ANEXO 2 na página 2 (sistemas de combate a incêndio), importante para o sistema de segurança e exigida conforme NBR 5674:2012.</p>	<p>Tipo de Problema: Falha Operacional</p>

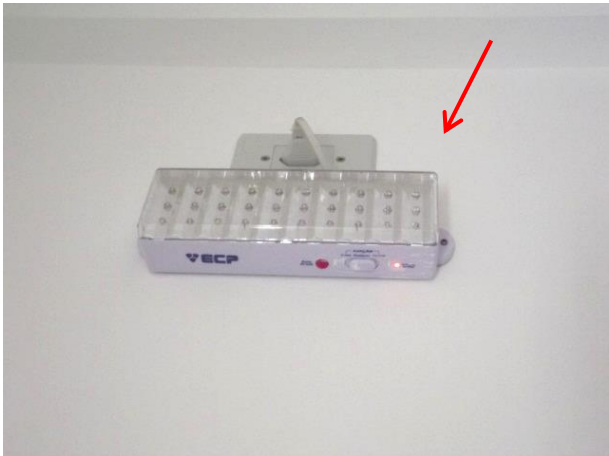
<p>9. Quadro – Problema identificado: Constatado luz de emergência não funciona.</p> <p>Não se seguiu o Manual das Áreas Comuns, no tópico 6.6 - Iluminação de Emergência - No item: Cuidados de uso; na página 63.</p>	<p>Recomendações: Conforme NBR 10898:2013 é obrigatório o uso de luz de emergência em todos os locais que proporcionam uma circulação vertical ou horizontal, de saídas para o exterior da edificação, ou seja, rotas de fuga.</p> <p>Pavimento: 1º Andar para o Térreo</p> <p>Local: Hall das Escadas</p> <p>Tipo de Problema: Falha Operacional</p>

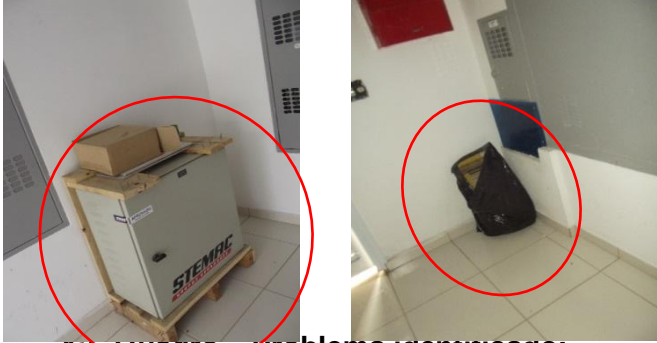
<p>12. Quadro – Problema Identificado:</p> <p>Constatado material na área técnica, pode causar acidente e danificar os equipamentos.</p>	<p>Recomendações:</p> <p>Retirar material, área técnica deve estar livre e sem obstrução para evitar acidentes e proteção dos equipamentos, área técnica não pode ser usada como depósito.</p>
<p>Não se seguiu a orientação do Manual de Áreas Comuns, no tópico 6.7 - Instalações Elétricas, No item: Cuidados de uso; na página 67. Não utilizar o local do centro de medição como depósito, em nenhuma hipótese em quaisquer situações.</p>	<p>Pavimento: Térreo</p>
	<p>Local: Centro de Medição</p>
	<p>Tipo de Problema: Falha Operacional</p>
Condomínio Modelo	Vistoria - 07/04/2014
Nível de Criticidade: Crítico	Área Comum

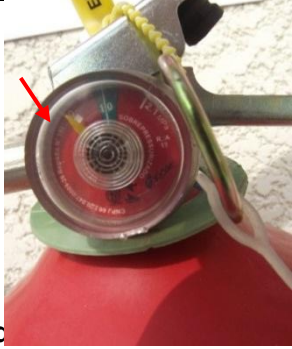
<p>13. Quadro – Problema Identificado:</p> <p>Constatado extintor despressurizado.</p>	<p>Recomendações:</p> <p>Conforme NBR 15808:2013 deve-se observar se o ponteiro do indicador de pressão encontra-se na faixa verde, não podendo recuar na faixa vermelha com a indicação “DESPRESSURIZADO” situação em que o extintor encontra-se em situação irregular.</p>

<p>Pavimento: Térreo</p>
	<p>Local: Abrigo de Gás</p>
<p>Não se seguiu a orientação do Manual de Áreas Comuns, no tópico 11.1 - Programa de Manutenção Preventiva - Na tabela A1; na página 145, recarregar os extintores.</p>	<p>Tipo de Problema: Falha Operacional</p>

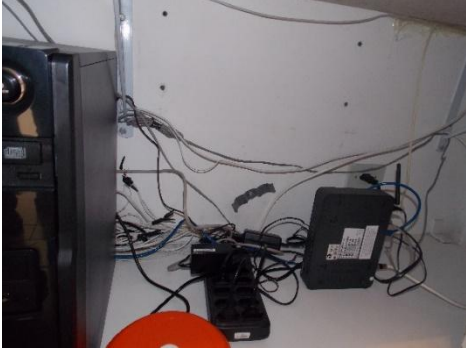
<p>14. Quadro – Problema identificado: O arranjo visto provoca sobrecargas e prejudica o funcionamento do sistema além de acarretar risco à saúde e segurança dos usuários.</p> <p>Não se seguiu a orientação do Manual de Áreas Comuns, no tópico 6.7 - Instalações Elétricas - No item: Cuidados com uso; na página 66. Nunca utilize - benjamins (dispositivos utilizados para ligar vários aparelhos a uma só tomada) ou extensão com vários aparelhos a uma só tomada.</p>	<p>Recomendações: Verificar se a carga do aparelho a ser instalado não sobrecarregará a capacidade de carga elétrica da tomada, do circuito ou da instalação.</p> <p>Pavimento: Térreo</p> <p>Local: Guarita</p> <p>Tipo de Problema: Falha Operacional</p>
Condomínio Modelo	Vistoria – 27/05/2014
Nível de Criticidade: Crítico	Área Comum

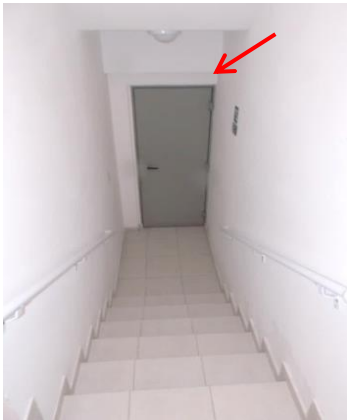
<p>15. Quadro – Problema identificado: Constatado porta corta-fogo não fecha automaticamente.</p> <p>Não se seguiu o Manual das Áreas Comuns no tópico 6.4 - Porta Corta-Fogo - No item: Cuidados de Uso na; página 58.</p>	<p>Recomendações: Conforme a NBR 11742:2003 a porta corta-fogo tem a finalidade de garantir a vedação de chamas, calor ou fumaça, providenciar a correção o quanto antes.</p> <p>Pavimento: Térreo para 1ºSubsolo</p> <p>Local: Hall das Escadas</p> <p>Tipo de Problema: Falha Operacional</p>

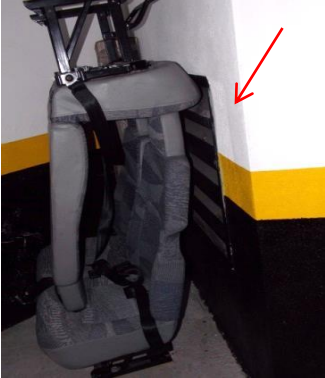
<p>16. Quadro – Problema identificado: Constatado bancos obstruindo a saída de ventilação do gerador.</p>	<p>Recomendações: Providenciar a retirada dos bancos, caso contrário pode danificar o gerador quando entrar em funcionamento.</p>
	Pavimento: 1º Subsolo
	Local: Gerador
Não se seguiu o Manual das Áreas Comuns, no tópico 6.5 - Grupo Gerador - No item: Cuidados de Uso na página 60; no quarto subitem.	Tipo de Problema: Falha Gerencial
Condomínio Modelo	Vistoria - 03/07/2014
Nível de Criticidade - Crítico	Área Comum

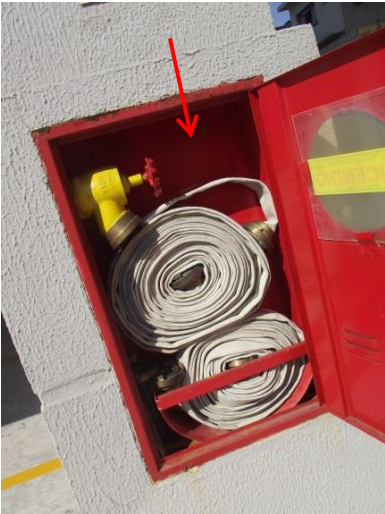
<p>17. Quadro – Problema identificado: Constatado mangueiras do hidrante ressecadas.</p>	<p>Recomendações: Conforme a NBR 12779 toda mangueira de incêndio deve ser inspecionada a cada 6 meses, e caso exista alguma irregularidade como ressecamento, deformações, ausência na vedação de borracha nos engates das uniões, presença de manchas e/ou resíduos deve-se encaminhar a mangueira para manutenção.</p>

Pavimento: Térreo
	Local: Garagem
Não se seguiu a orientação do Manual das Áreas Comuns quanto a Manutenção Preventiva no item ANEXO 2 na página 2 (equipamentos de incêndio), importante para o sistema de segurança e exigida conforme NBR 5674:2012.	Tipo de Problema: Falha Operacional

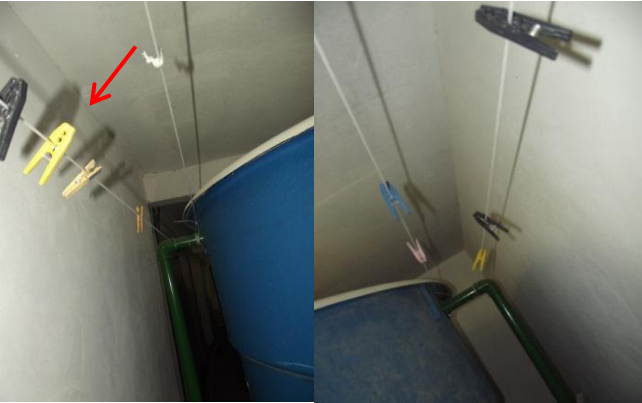
<p>19. Quadro – Problema identificado: Constatado varal dentro da área técnica. Área técnica sendo usada como vestiário e área de convivência de funcionários do condomínio, não conforme.</p>	<p>Recomendações: A área técnica deve estar limpa, desobstruída para a segurança do técnico e de seus equipamentos.</p> <p>Pavimento: 1º Subsolo</p> <p>Local: Reservatório Inferior</p>

<p>Não se seguiu a orientação do Manual das Áreas Comuns quanto a Manutenção Preventiva no item ANEXO 2 na página 3 (agendamento e periodicidade), importante para o sistema de segurança e exigida conforme NBR 5674:2012.</p>	<p>Tipo de Problema: Falha Gerencial</p>

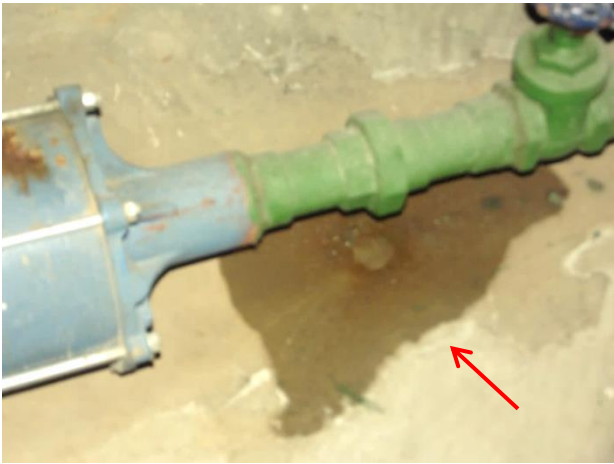
<p>Recomendações: O responsável pela manutenção do condomínio deverá periodicamente realizar vistoria evitando desta forma prejuízo para o prédio e desperdício de água.</p>
<p>20. Quadro – Problema identificado: Constatado vazamento entre tubos de conexão. Área técnica usada como vestiário e convivência, não conforme.</p>	Pavimento: 1º Subsolo
<p>Não se seguiu a orientação do Manual das Áreas Comuns quanto a Operação do Condomínio na página 73.</p>	Local: Reservatório Inferior
	Tipo de Problema: Falha Operacional
Condomínio Modelo	Vistoria - 03/07/2014
Nível de Criticidade - Crítico	Área Comum

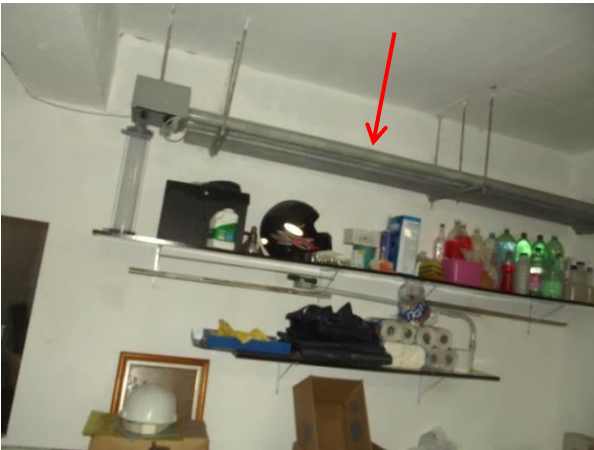
<p>Recomendações: A área técnica deve estar limpa, desobstruída para a segurança do técnico e de seus equipamentos.</p>
<p>21. Quadro – Problema identificado: Área técnica sendo usada como depósito, vestiário e área de convivência de funcionários do condomínio, não conforme.</p>	Pavimento: 1º Subsolo

<p>Não se seguiu a orientação do Manual das Áreas Comuns quanto a Manutenção Preventiva no item ANEXO 2 na página 3 (agendamento e periodicidade), importante para o sistema de segurança e exigida conforme NBR 5674:2012.</p>	Local: Reservatório Inferior
	Tipo de Problema: Falha Operacional

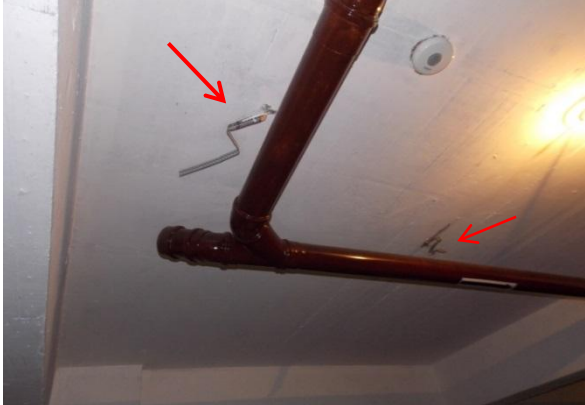
<p>Recomendações: Providenciar a troca das braçadeiras e coloca-las de forma fixa na tubulação.</p>
<p>22. Quadro – Problema identificado: Constatado pontos com braçadeiras de apoio danificadas, tubulação pode vir a romper.</p>	<p>Pavimento: 1ºSubsolo</p>
<p>Não se seguiu o Manual das Áreas Comuns, no tópico 11.1 - Programa de Manutenção Preventiva - no Quadro A1; na página 142.</p>	<p>Local: Garagem</p>
	<p>Tipo de Problema: Falha Operacional</p>
Condomínio Modelo	Vistoria - 03/07/2014
Nível de Criticidade - Crítico	Área Comum

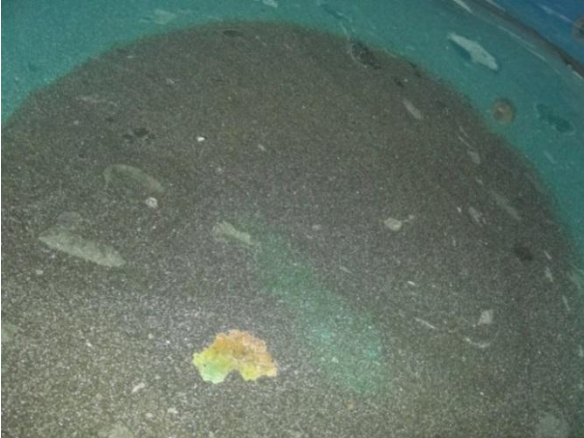
<p>Recomendações: Providenciar a limpeza da caixa d'água. Conforme NBR 5626:1998 a água deve atender ao padrão de potabilidade determinado pela Portaria nº 36 do Ministério da Saúde.</p>
<p>23. Quadro – Problema identificado: Constatado na primeira caixa d'água acúmulo de sujeira no fundo e partículas suspensas.</p>	<p>Pavimento: 1º Subsolo</p> <p>Local: Barrilete Inferior</p>

<p>Não se seguiu a orientação do Manual das Áreas Comuns quanto a Manutenção Preventiva no item ANEXO 2 na página 2 (verificação de limpeza dos reservatórios).</p>	<p>Tipo de Problema: Falha de Planejamento</p>

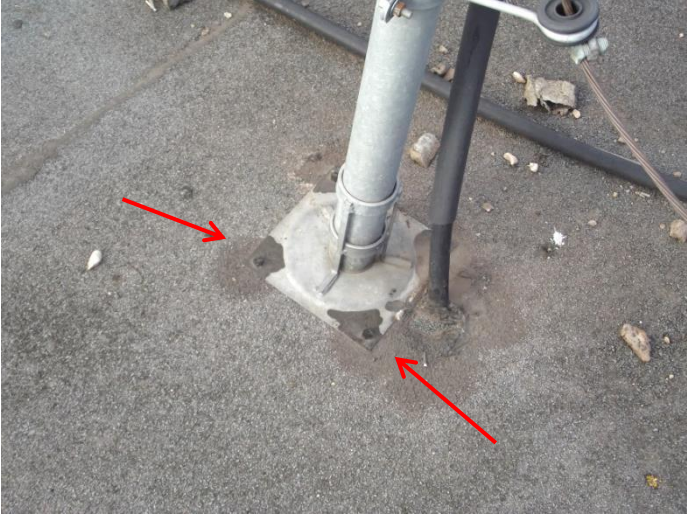
<p>1. Quadro – Problema identificado: Constatado fixadores perfurando a impermeabilização da laje, ponto sensível à entrada de água.</p>	<p>Recomendações: Sugere-se sua instalação sobre pilaretes, Sugere-se a impermeabilização dos pontos que foram perfurados pelos fixadores.</p> <p>Pavimento: Ático</p> <p>Local: Última Laje</p> <p>Tipo de Problema: Anomalia Endógena</p>
Edifício Modelo	Vistoria - 08/04/2014
Reparos Indicados	Área Comum

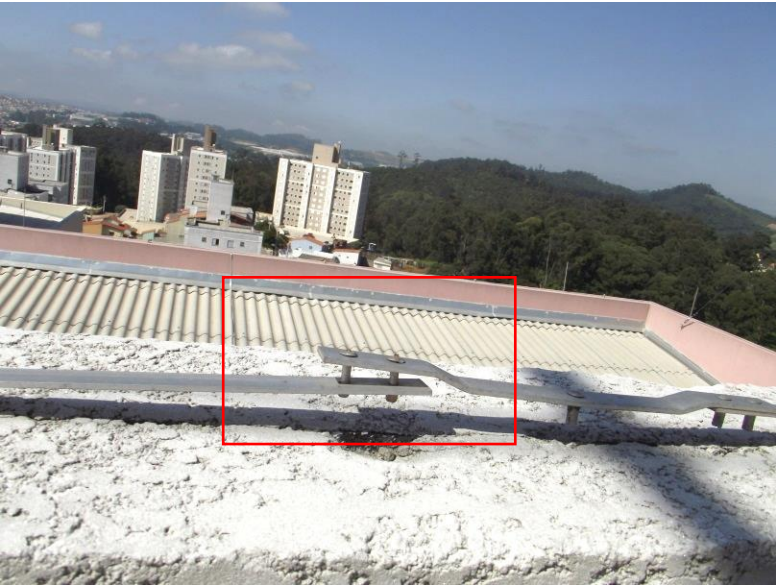
<p>2. Quadro – Problema identificado: Constatado ponto da barra do sistema de para-raios interrompido, conexão falha, não conforme.</p>	<p>Recomendações: Sugere-se realizar a correção.</p> <p>Pavimento: Ático</p> <p>Local: Última Laje</p> <p>Tipo de Problema: Anomalia Endógena</p>

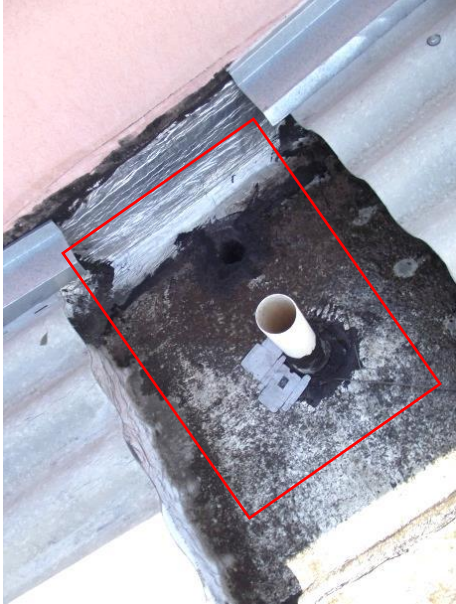
<p>3. Quadro – Problema identificado: Constatado tubo de ventilação sem ponteira e falta do ralo hemisférico.</p>	<p>Recomendações: Sugere-se uma tampa para o tubo e a colocação de um ralo hemisférico. Conforme NBR 10844:1989 deve-se Sugere-se ralo hemisférico para evitar o acúmulo de folhas de vegetação, detritos e permitindo dessa forma, caso ocorra, a passagem da água por cima do ralo.</p>
	Pavimento: Ático
	Local: Última Laje
	Tipo de Problema: Anomalia Endógena
Edifício Modelo	Vistoria - 08/04/2014
Reparos Indicados	Área Comum

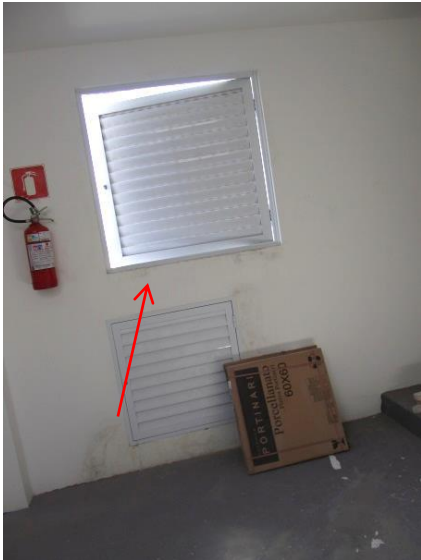
<p>4. Quadro – Problema identificado: Constatado difícil acesso ao telhado pelo Barrilete.</p>	<p>Recomendações: Conforme NBR 5462:1994 Manutenibilidade é a capacidade de um item executar suas funções requeridas e de acessibilidade. Sugere-se a correção, para prover fácil acesso.</p>
	Pavimento: Ático

Local: Barrilete
	Tipo de Problema: Anomalia Endógena

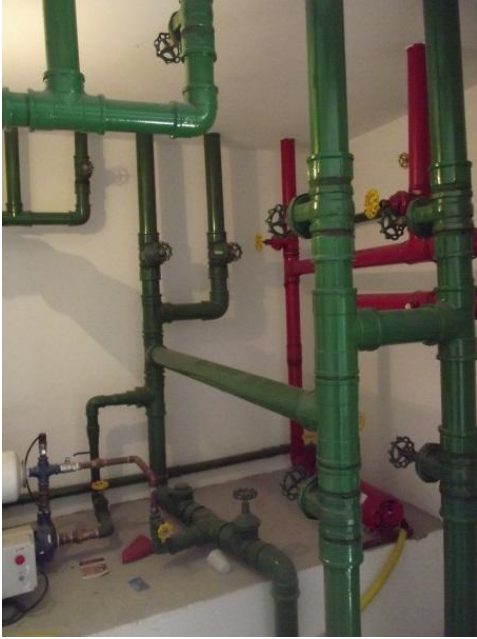
<p>5. Quadro – Problema identificado: Constatado tubulações pintadas, mas sem identificação, não conforme.</p>	<p>Recomendações: Conforme NBR 6493 todas as tubulações devem ser pintadas e identificadas conforme exigência da norma.</p>
	Pavimento: Ático
	Local: Barrilete
	Tipo de Problema: Anomalia Endógena
Edifício Modelo	Vistoria - 08/04/2014
Reparos Indicados	Área Comum

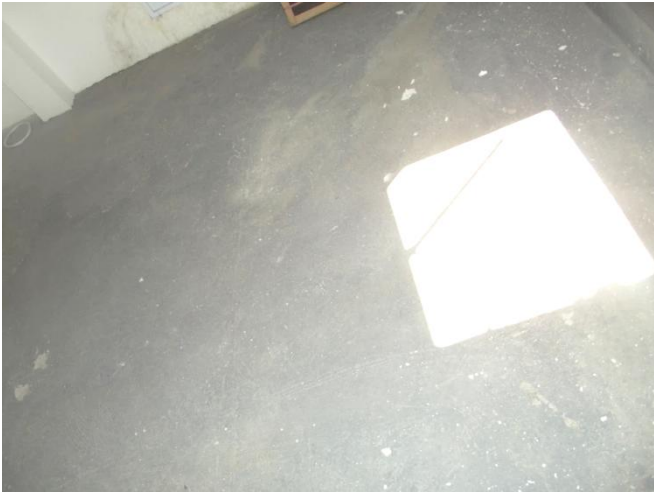
<p>6. Quadro – Problema identificado: Constatado piso sem ralo.</p>	<p>Recomendações: Sugere-se análise para o escoamento de água, em caso de rompimento da tubulação haverá problema com o escoamento.</p>
	Pavimento: Ático
	Local: Barrilete
	Tipo de Problema: Anomalia Endógena

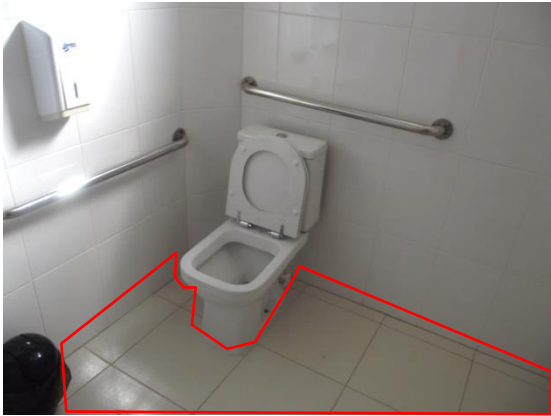
<p>7. Quadro – Problema identificado: Constatado piso não conforme, deve seguir a NBR 9050:2004 piso deve ser antiderrapante.</p>	<p>Recomendações: Conforme NBR 9050:2004, Os pisos devem ter superfície regular, firme, estável e antiderrapante sob qualquer condição, que não provoque trepidação em dispositivos com rodas (cadeiras de rodas ou carrinhos de bebê).</p>
	Pavimento: Térreo
	Local: WC Especial
	Tipo de Problema: Anomalia Endógena
Edifício Modelo	Vistoria - 08/04/2014
Reparos Indicados	Área Comum

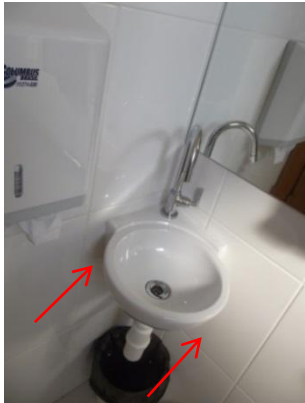
<p>8. Quadro – Problema identificado: Constatado lavatório sem barras de apoio conforme exigência da NBR 9050:2004.</p>	<p>Recomendações: Conforme NBR 9050:2004 devem ser instaladas barras de apoio junto ao lavatório, na altura do mesmo.</p>
	Pavimento: Térreo
	Local: WC Especial
	Tipo de Problema: Anomalia Endógena

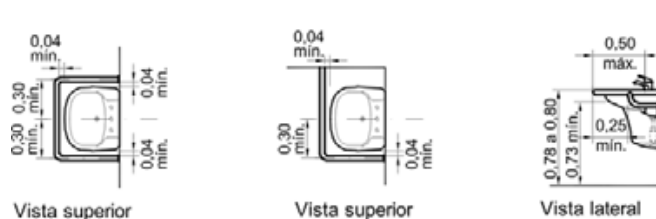
Conforme NBR 9050:2004 devem ser instaladas barras de apoio junto ao lavatório, na altura da borda da pia.

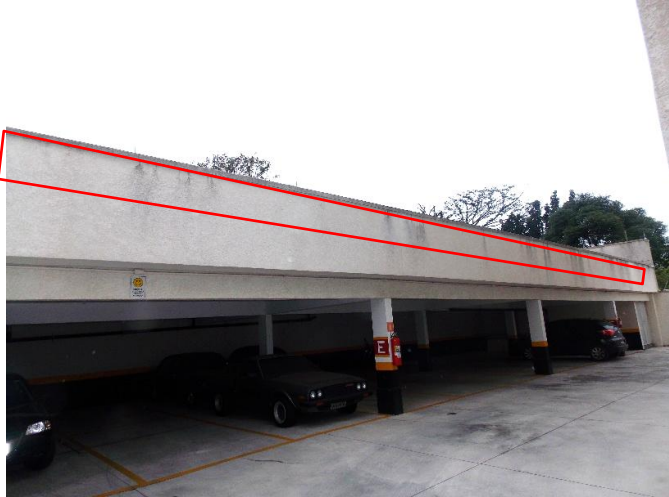
<p>9. Quadro – Problema identificado: Constatado platibanda sem pingadeira. O escoamento da água pluvial está sobre a mureta, favorecendo a concentração de água e manchas escuras. Uso não recomendado da monocapa.</p>	<p>Recomendações: Sugere-se friso na parte inferior do sobressalto, para evitar o escoamento prejudicial. Não aplicar a monocapa sobre superfícies horizontais saturadas de água.</p> <p>Pavimento: Térreo</p> <p>Local: Estacionamento</p> <p>Tipo de Problema: Anomalia Endógena</p>
Edifício Modelo	Vistoria – 27/05/2014
Reparos Indicados	Área Comum

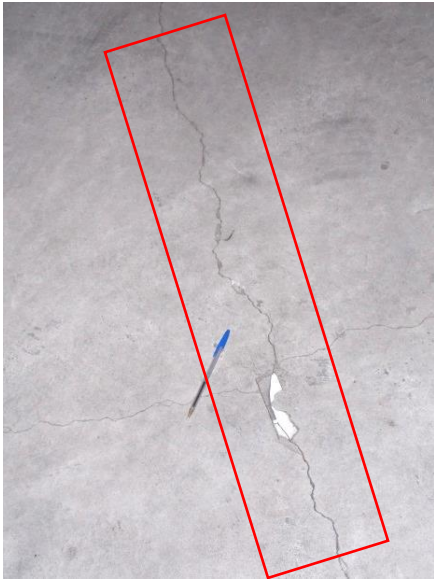
<p>10. Quadro – Problema identificado: Constatado trincas no piso, verificadas juntas serradas distantes.</p>	<p>Recomendações: Sugere-se tratamento no piso com material selante, semi-flexível, de baixa retração, líquido ou que preencha todos os vazios.</p> <p>Pavimento: 1º Subsolo</p> <p>Local: Garagem</p> <p>Tipo de Problema: Anomalia Endógena</p>
