**TRABALHO DE PERÍCIA**  
**Depreciação e Desvalorização de Obra Paralisada**

A ocorrência da paralisação de uma obra, em função de evento de natureza econômica, política ou determinação judicial trouxe inúmeras conseqüências. Esse estudo procura determinar coeficientes que possam medir a sua depreciação e desvalorização em função dessa interrupção e descontinuidade.

Constitui objetivo do presente trabalho, vistoria técnica do imóvel abaixo especificado, dentro da finalidade indicada:

✓ Finalidade: determinação dos prováveis riscos e prejuízos resultantes de paralisação da obra, em consequência do embargo.

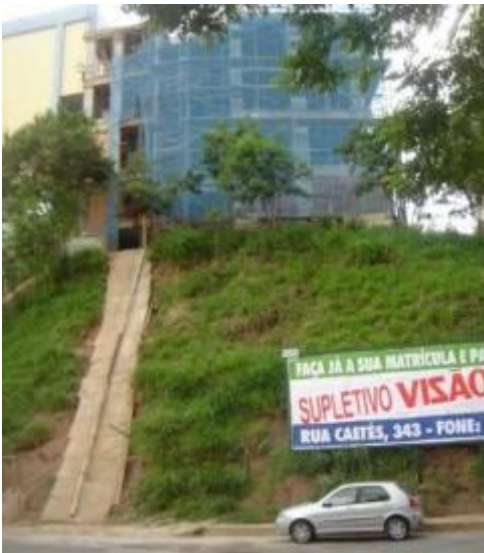
A obra embargada foi executada ao lado de um talude de aproximadamente 12,00 m de altura (antes do corte), conforme mostrado na foto a seguir.

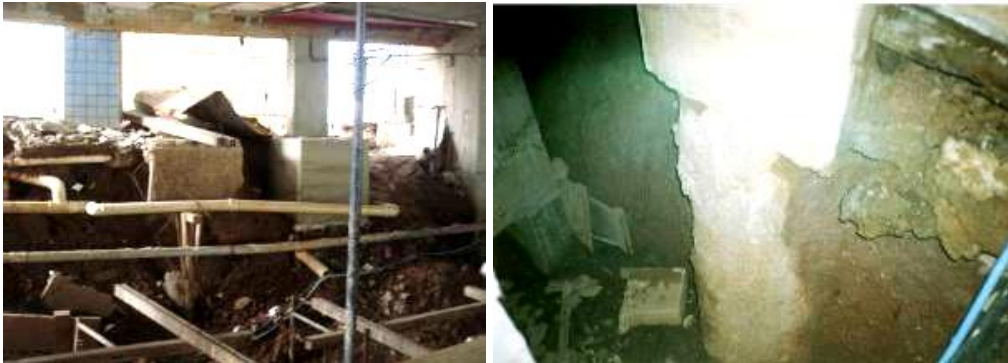
As fotografias a seguir ilustram as instalações provisórias de hidráulica, bem como fundações construídas nos cortes do talude, atestando a exposição de tais elementos e a proximidade das instalações e fundações.

Com a manutenção do embargo à obra tais instalações provisórias poderão sofrer vazamentos, comprometendo a funcionalidade do escoamento de água e esgoto e, principalmente, ocasionando o carreamento dos solos que sustentam as fundações e muros de contenção, localizadas nos subsolos, expondo tais elementos de sustentação à intempéries, que poderá contribuir na aceleração da depreciação da obra.

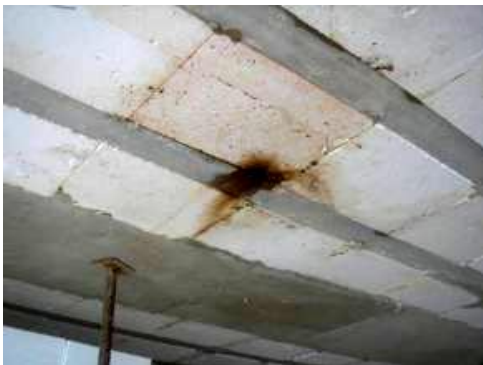
#### Pavimento Térreo:

No pavimento térreo, identificamos pontos de infiltração na laje já concretada, bem como equipamentos de cimbramento instalados e estoque de materiais, que com o passar do tempo poderão se deteriorar, perdendo sua qualidade de uso.

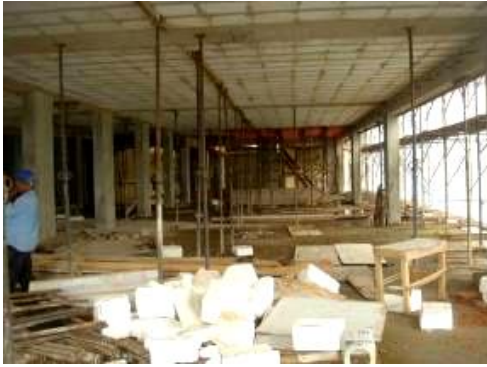
#### Pavimentos superiores:

Mesma situação descrita no item anterior, onde encontramos nestes pavimentos materiais estocados e equipamentos instalados.

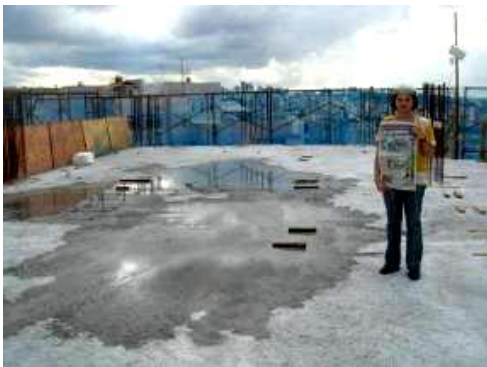
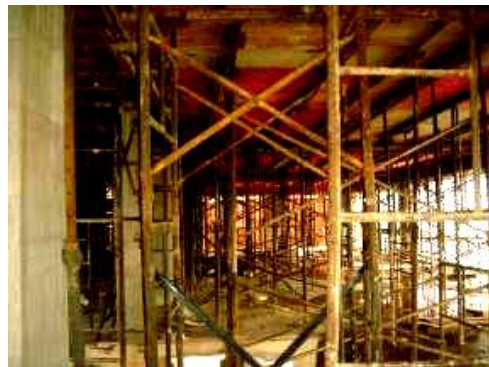
#### Última laje construída:

Como anteriormente relatado, a última laje construída foi a do 3º pavimento, sendo a obra embargada no dia de sua concretagem, onde todos os equipamentos de cimbramento (escora) da laje e vigas, ficaram instalados, bem como formas, travamentos etc.

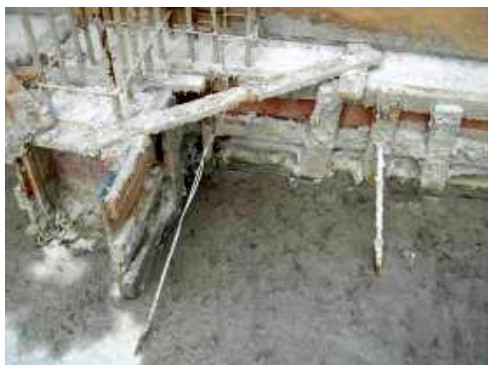
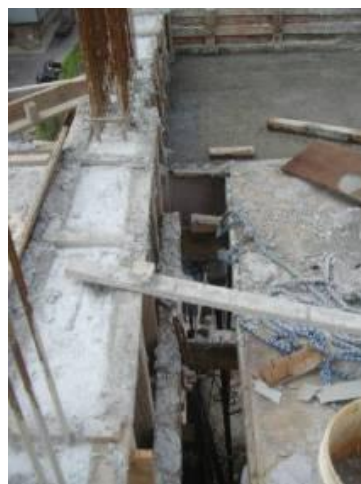
Podemos verificar em todos os pavimentos da obra, a presença de fôrmas expostas a ação do tempo que sofrerão com tal exposição.

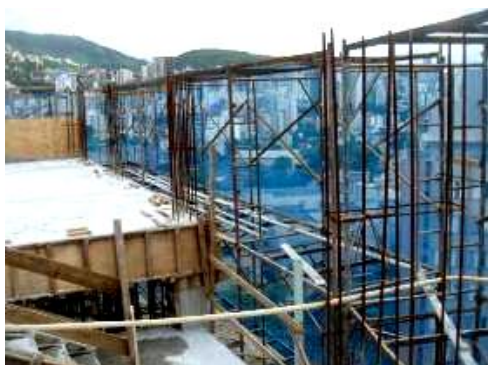
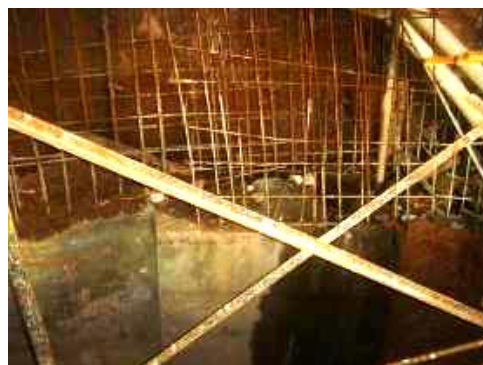
Tal como as fôrmas, as ferragens são empregadas ao longo de toda execução das obras de concreto armado, com uma peculiaridade, que no caso em tela se torna um agravante, o fato que na construção de pilares, muros de arrimo e algumas lajes, torna-se necessário deixar “esperas” de ferragens para a continuação da concretagem que acontece em fases.

Com a paralisação das obras, estas esperas ficam diretamente expostas a ação das águas, podendo vir a ocasionar problemas dentro da peça de concreto, tendo em vista que estas esperas servem para receber as outras barras necessárias para continuação da concretagem.

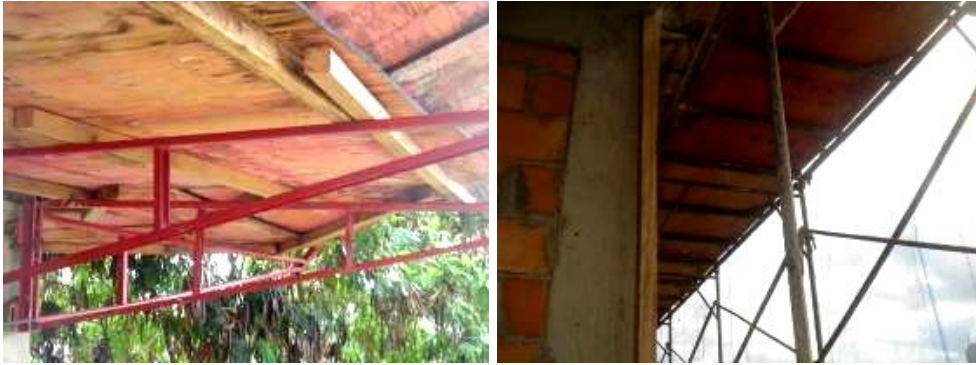
Para confecção das alvenarias, é imprescindível a instalação de andaimes e plataformas, pelo lado externo da construção, onde é executado o revestimento e pintura. Com a paralisação das obras, estes equipamentos (andaimes e plataformas), bem como tábuas e madeirites, ficam expostos à ação do tempo, se deteriorando.

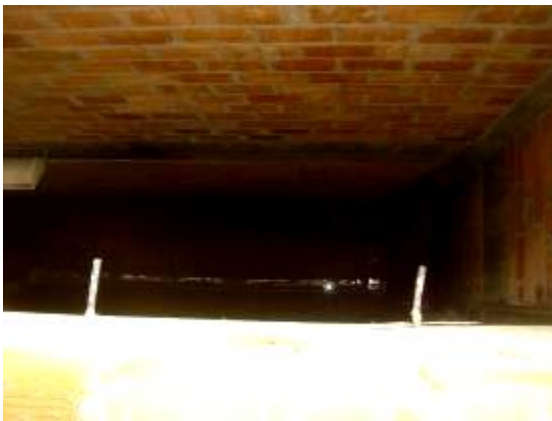
Outro problema relacionado à alvenaria é a exposição constante às águas, que provoca o “enfraquecimento” do tijolo cerâmico, chegando ao ponto de não ter mais utilidade.

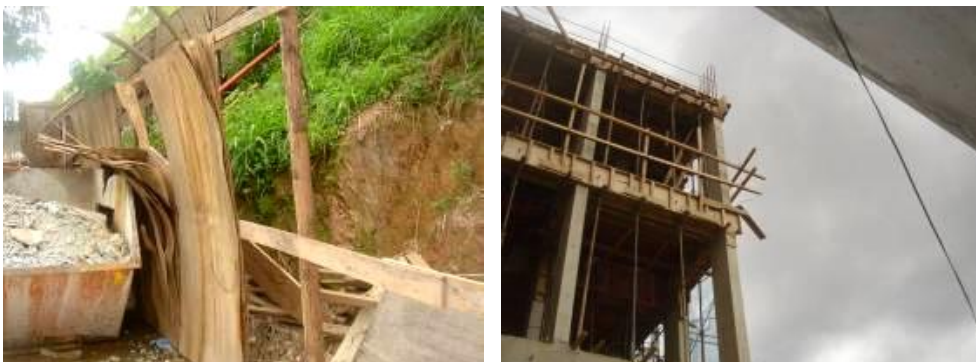
Outra situação preocupante é o risco de desprendimento de materiais necessários à confecção da estrutura, bem como necessários ao isolamento da obra, seja pelo passar do tempo ou pela ação dos ventos, levando ao risco de atingir pedestres e terceiros que circulam no raio de lançamento desses materiais.

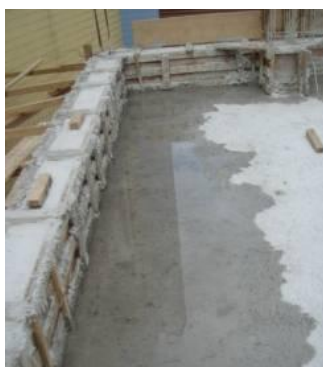
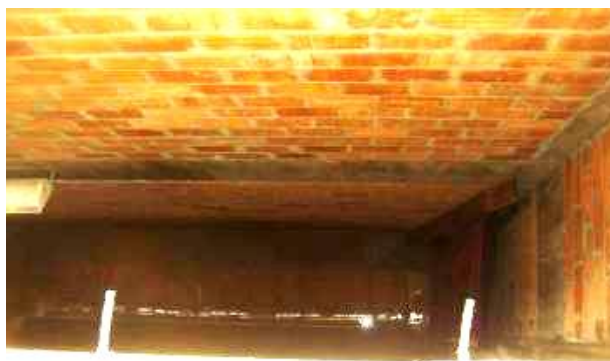
Outra questão necessariamente a ser abordada neste tópico refere-se ao empoçamento de água nos locais não abrigados, o que potencializa a procriação do mosquito *Aedes Aegypti*, conhecido transmissor da dengue e da febre amarela, além de favorecer a leptospirose, doença transmitida pela urina do rato, tal como podemos verificar empoçamentos em fotos abaixo relacionadas:
