Análise de deslizamento em cava de mineração

ENG° FRANCISCO MAIA NETO
Rua Benvinda de Carvalho n° 239/5° andar
30.330-180 - Santo Antonio - Belo Horizonte - MG

Resumo: Após ocorrência de um grande deslizamento de terras em uma cava de mineração, na região de Ouro Preto-MG, este profissional foi nomeado Perito Oficial, com o intuito de analisar as condições do talude. Nosso trabalho voltou-se para a realização de um completo levantamento topográfico plani-altimétrico, cujos pontos foram lançados em computador, através do recurso da reconstituição de imagens, o que se revela uma nova ferramenta, de grande utilidade àqueles que militam na área de Perícias de Engenharia.

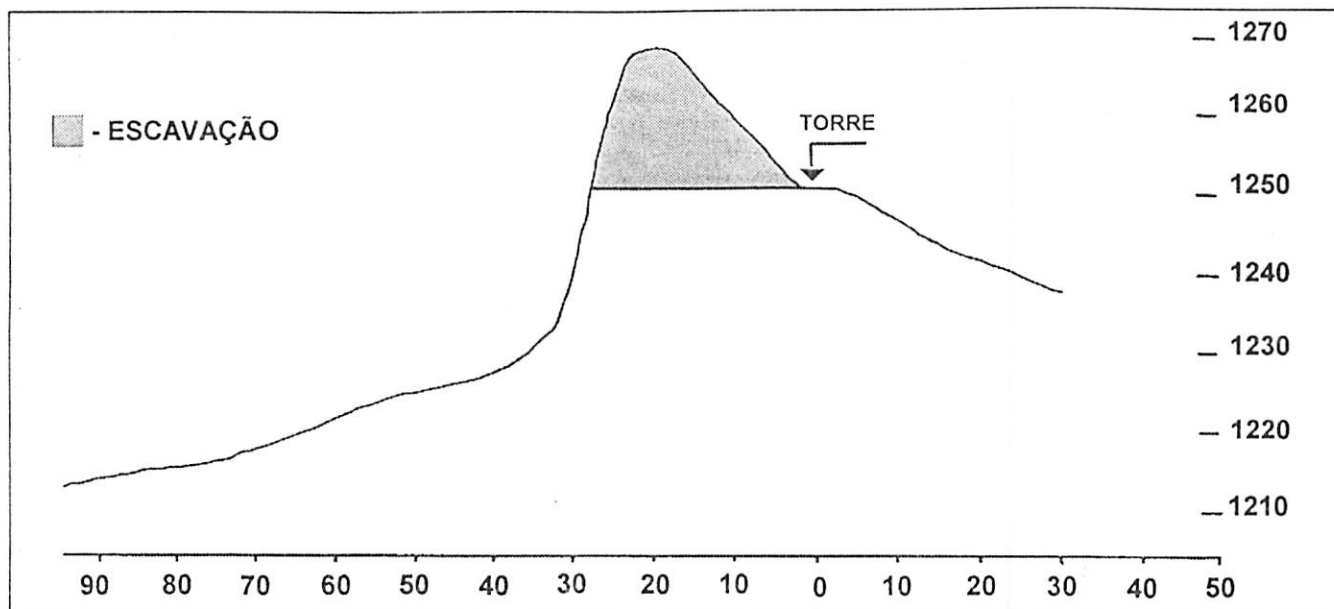
* A planta planialtimétrica e o corte da região indicada, onde consta o posicionamento das curvas de nível, bem como a crista do talude e as duas torres (137 e 147), juntadas ao trabalho pericial, permitiram um cálculo aproximado dos volumes retirados na escavação realizada:

» Escavação manual: 1.800,00 m³

» Escavação mecanizada: 7.800,00 m³

Total: 9.600,00 m³
