X CONGRESSO BRASILEIRO DE ENGENHARIA DE AVALIAÇÕES E PERÍCIAS

PERÍCIA SOBRE ACIDENTE DE OBRA DE TERRA EM ÁREA URBANA 12 ANOS DEPOIS: FALHA DE PROJETO OU DE CONSTRUÇÃO?

MAIA, AFONSO PEDRO
ENGENHEIRO CIVIL E GEOTÉCNICO
CREA/RJ 21.348-D

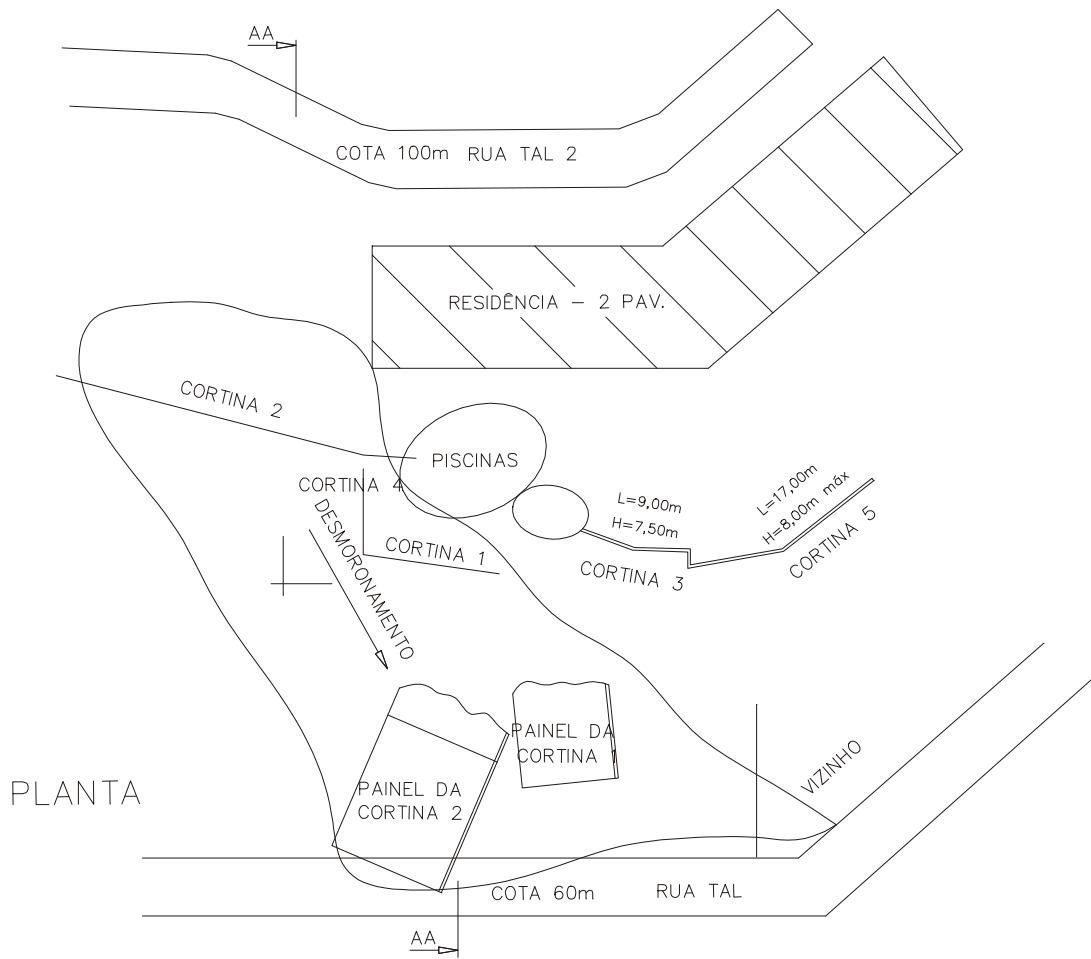
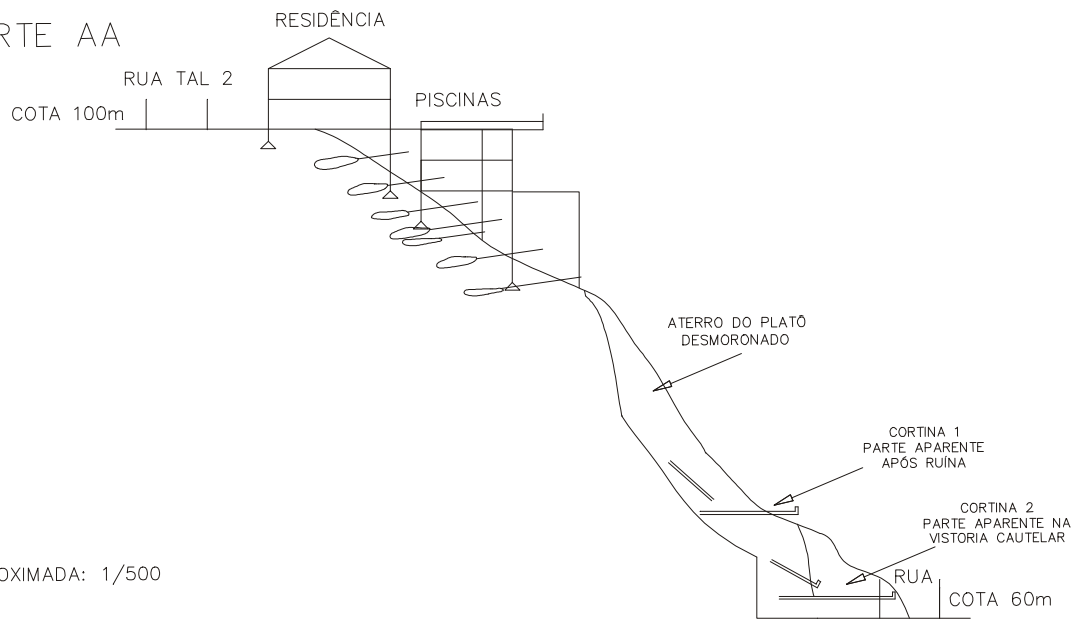
ANEXO 2 – CROQUI DE SITUAÇÃO APÓS O COLAPSO

Em dia/mês/ano, as 6:00h, desmoronou parte da obra de contenção, tendo o desmoronamento sido iniciado com a rotura da cortina 2, atingindo e desmoronando as cortinas 1 e 4, soterrando o sopé do terreno, parte do muro de divisa com o logradouro – rua Tal, uma faixa de trânsito daquele logradouro e parte da área do terreno vizinho, provocando danos e deslocamentos excessivos nas cortinas 3 e 5 adjacentes e remanescentes, deformações num

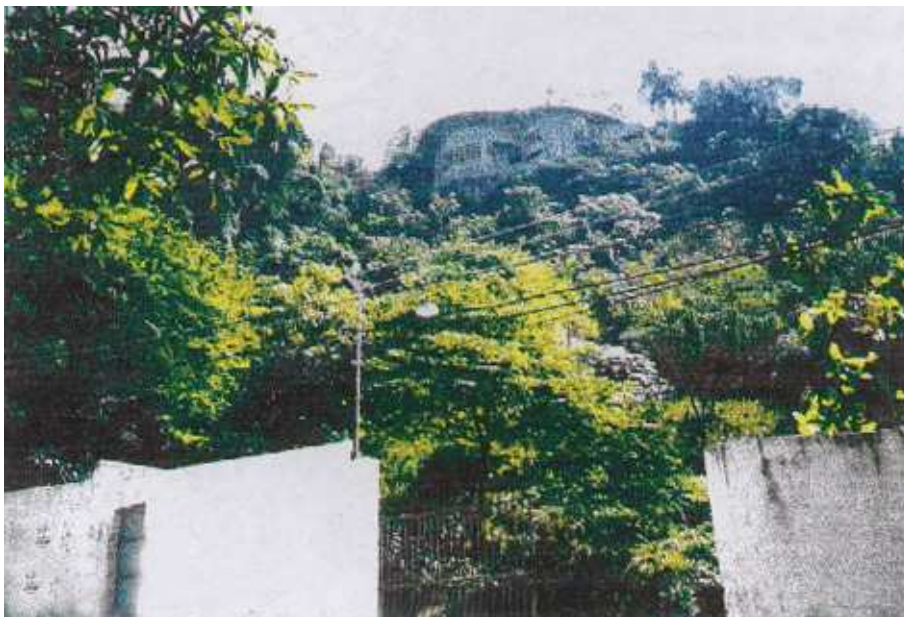
FOTO 1 – Situação local mais recente constatada na vistoria da Ação principal, 12 anos após o colapso; observar encosta natural replantada obstruindo a visibilidade das obras de contenção refeitas e/ou reforçadas.

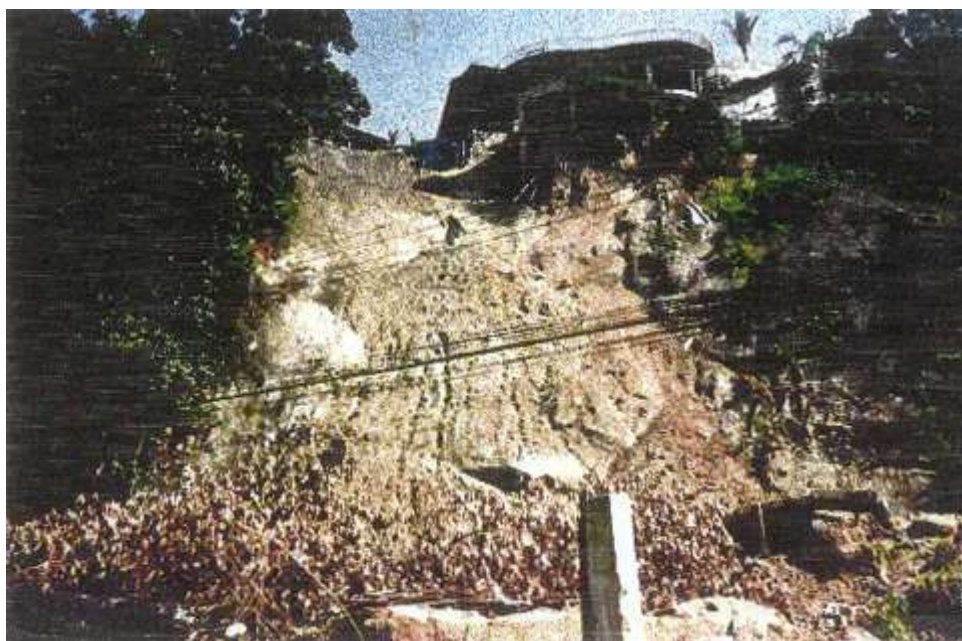
FOTO 2 – Situação local logo após o acidente, tomada do mesmo posicionamento relativo da foto anterior, constatada na vistoria de emergência do órgão municipal controlador; observar a superfície planar de ruptura e a estrutura das piscinas exposta pela ausência das cortinas desabadas

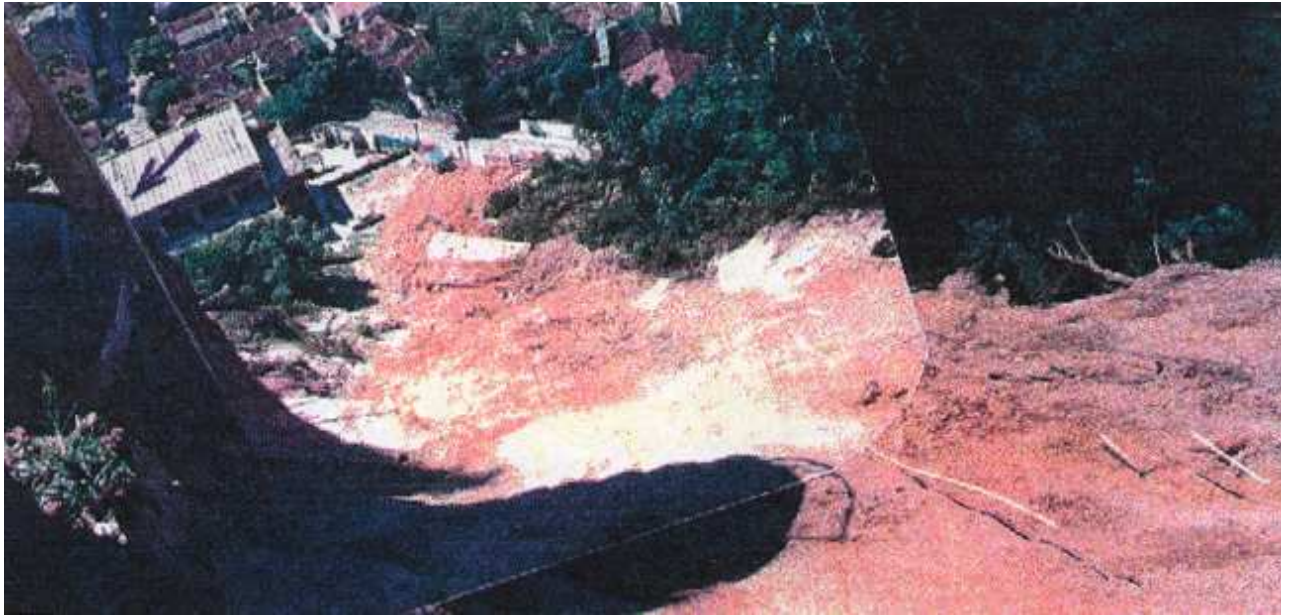
FOTO 3 – Aspecto geral do colapso, observado do topo do platô desabado; observar trecho de vários tirantes chumbados na encosta escoados na rotura; notar na massa desabada a Cortina 1 aparente na ruína, que foi atingida pela Cortina 2, que ruiu primeiro; veja-se danos no pilar da estrutura das piscinas.

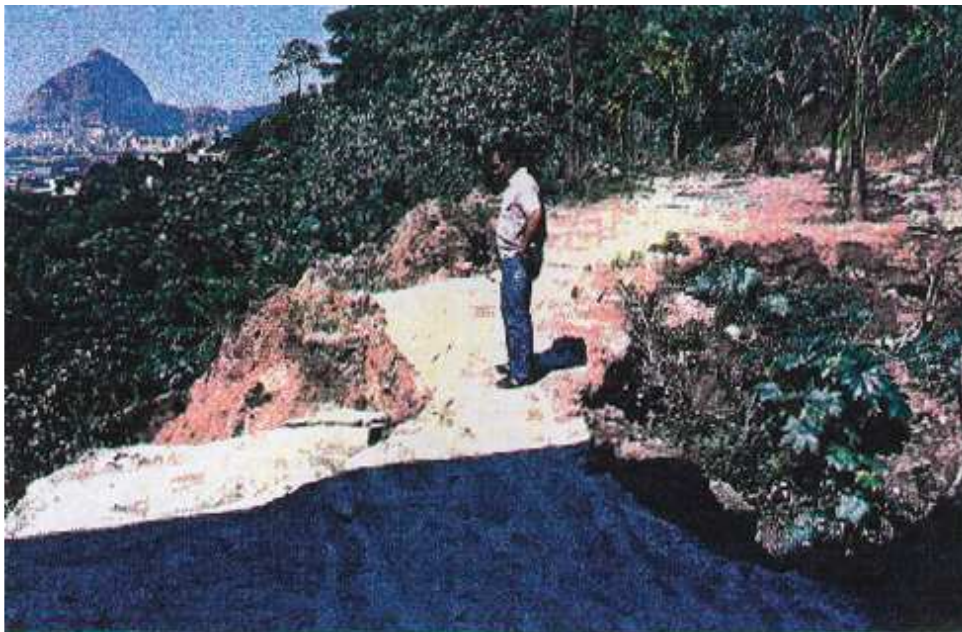
FOTO 4 – Detalhes, logo após o colapso, do topo remanescente do platô desabado, de onde se tomou a foto anterior (ótica do observador da foto); observar a borda rota do platô à esquerda da foto; notar a depressão no platô (buraco com vegetação, à direita) deixada pelo construtor, foco, incontestemente e representativo, causador da ruína.

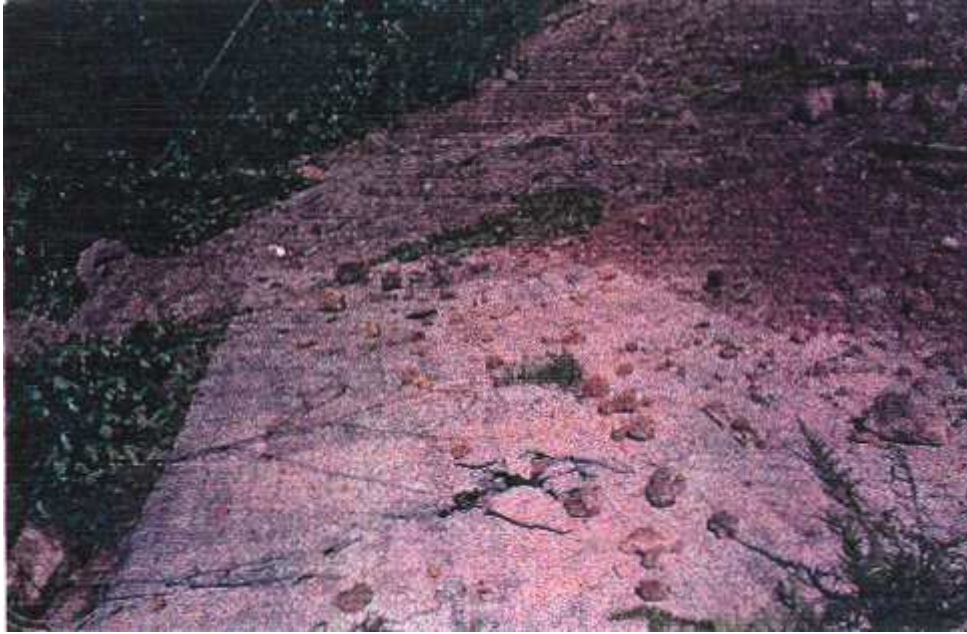
b) Corroborava com essa afirmação a observação de que os painéis da cortina ruíram por inteiro, não apresentando rachaduras visíveis oriundas de falha de projeto (falha de armadura), cabendo-se salientar que as roturas localizadas observadas no concreto foram oriundas de rasgadura do concreto e puncionamento junto à região de apoio dos tirantes, devido às solicitações excessivas, estáticas e dinâmicas, numa linha lateral dos tirantes da maior cortina inferior n.º 1, arrastada pela cortina n.º 2 no momento da rotura generalizada da obra (vide fotos).

FOTO 5 – Detalhe do painel da Cortina 1, logo após o colapso, aparente na massa desmoronada (vide Foto 3), mostrando a face externa da cortina expondo marcas de rasgaduras e puncionamentos do concreto armado, danificado pelo efeito dinâmico da queda da Cortina 2, a que ruiu primeiro.

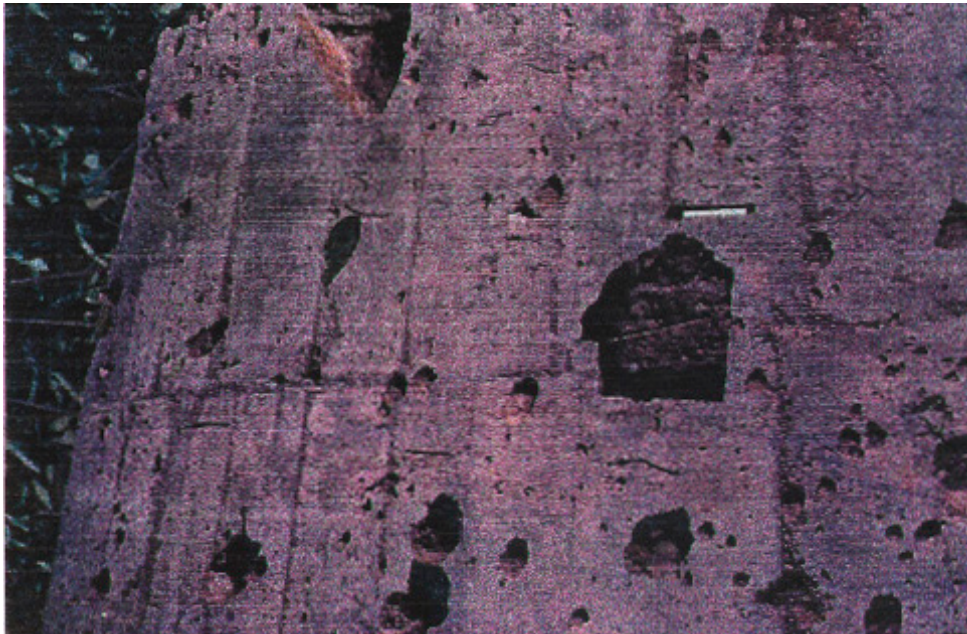
FOTO 6 – Detalhe de dano na face externa do concreto armado da Cortina 1 (vide foto anterior), referente ao puncionamento exercido pela chapa de apoio da cabeça do tirante, de 20cm x 20cm, guilhotinando literalmente o concreto.

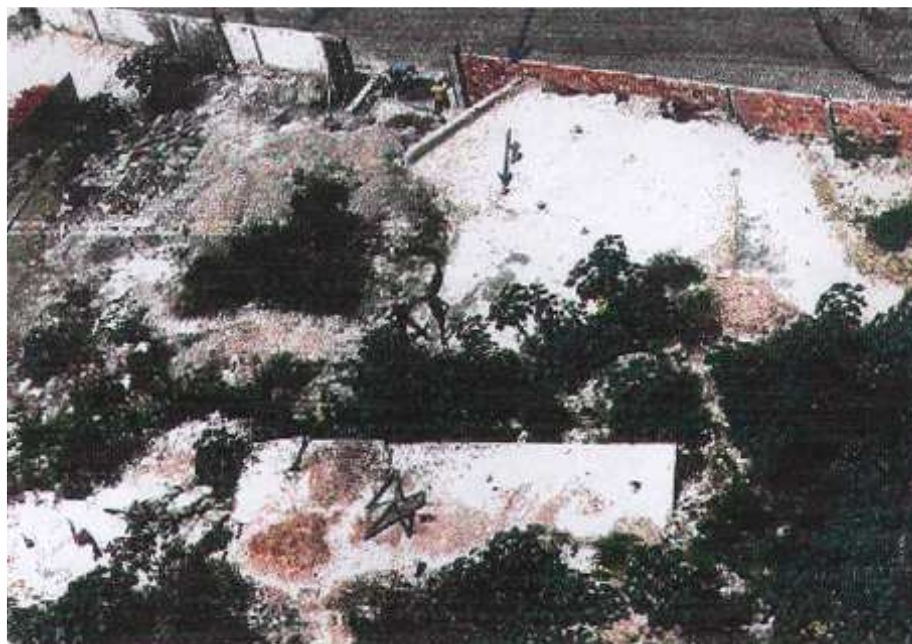
FOTO 7 – Foto da vistoria cautelar primária, tomada 10 meses após o acidente, mostrando posicionamento de partes dos painéis da Cortina 1 (primeiro plano) que ficou aparente na ruína (vide Foto 3) e da Cortina 2 (segundo plano) que ruiu primeiro, tombadas com as faces exteriores voltadas para cima; notar muro de tijolos da testada já recomposto, bem como o desentulhamento do local, expondo a Cortina 2.

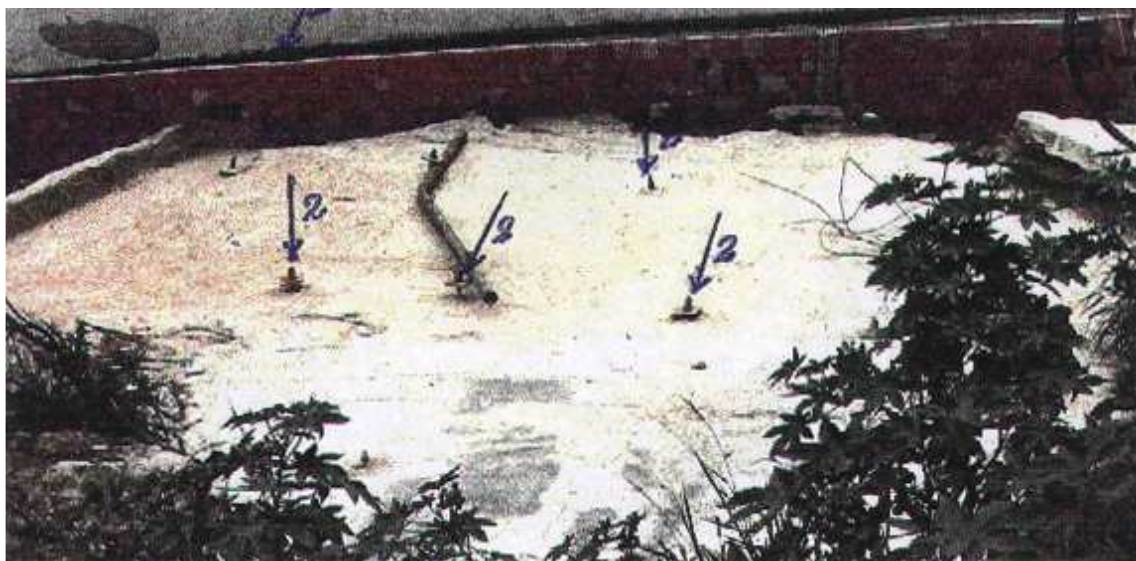
c) O movimento da rotura foi desencadeado por deslocamento da base da cortina n.º 2, impulsionada pela massa de terrapleno saturado e roto de maneira instantânea, rompendo-se a maioria dos tirantes daquela cortina por escoamento ou cisalhamento do trecho livre (vide fotos das cabeças dos tirantes da cortina 2, intactas após a ruína);

FOTO 8 – Detalhe da Cortina 2 (vide foto anterior) mostrando inúmeras cabeças de tirantes intactas, corroborando com a tese pericial de rotura generalizada da obra, de que houve escoamento coletivo dos tirantes, devido à minimização dos parâmetros de resistência ao cisalhamento do terrapleno, saturado e erodido pelas chuvas intensas que precederam o colapso.
