MUROS DE ARRIMO: PROBLEMAS EXECUTIVOS E INFLUÊNCIA EM EDIFICAÇÕES VIZINHAS EM ÁREAS URBANAS

LOBO, ADEMAR DA SILVA
ENGENHEIRO CIVIL, 0600354565/SP
RUA JOSÉ FERREIRA MARQUES, 12-16, APTO 22, VILA UNIVERSITÁRIA, 17011-570,
BAURU/SP, FONE (0XX14) 2348260, lobo@feb.unesp.br
FERREIRA, CLÁUDIO VIDRIH
ENGENHEIRO CIVIL, 0600913811, 927/SP
RUA CAP JOÃO ANTONO, 12-6, HIGIENÓPOLIS, 17013-470, BAURU/SP,
FONE (0XX14) 2343194 OU 14 97943001, vidrih@feb.unesp.br
RENOFIO, ADILSON
ENGENHEIRO CIVIL, 0600686296/SP
RUA IBRAIN NOBRE, 5-6, JD AEROPORTO, 17011- 480, BAURU/SP,
FONE (0XX14) 2243964, renofio@feb.unesp.br

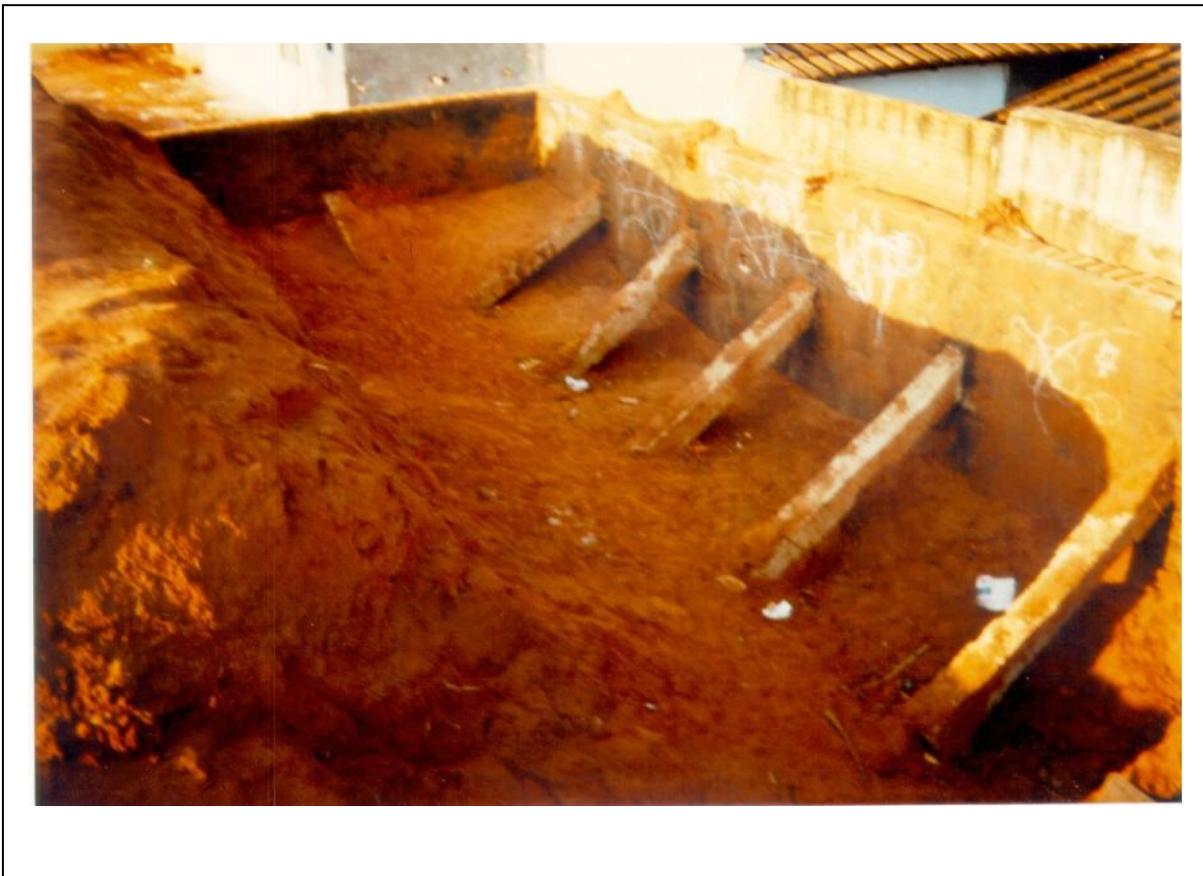
O solo de fundação ao sofrer recalque acaba “arrastando” consigo o solo adjacente sob a fundação da edificação vizinha e provocando recalques das paredes e do piso, e como consequência originando trincas e rachaduras na alvenaria. Esse fato ocorre independente da fundação do muro de arrimo ser bem ou mal executada e independentemente dos movimentos que porventura o muro de arrimo venha sofrer motivado por outras causas.

A foto 1 mostra detalhe de um aterro em terreno anexo a uma edificação existente, construída junto a divisa do terreno, cuja altura chega próxima ao nível da cobertura da edificação. O recalque das paredes da edificação vizinha ao muro e do piso foi tanto que resultou em inúmeras trincas e fissuras na alvenaria e mau funcionamento das portas e janelas que já não mais abriam e fechavam. Esse fato ocorreu no mês de Dezembro, logo após as primeiras chuvas do verão. Numa solução emergencial, parte do solo do aterro foi retirado, para evitar

agravamento do problema. Nota-se na foto a existência de tirantes no muro, prática usual em Bauru, para muros de arrimo com altura superior a cerca de 1,5m de altura.

Foto 1 – Vista de aterro e muro de arrimo construído adjacente a construção existente.

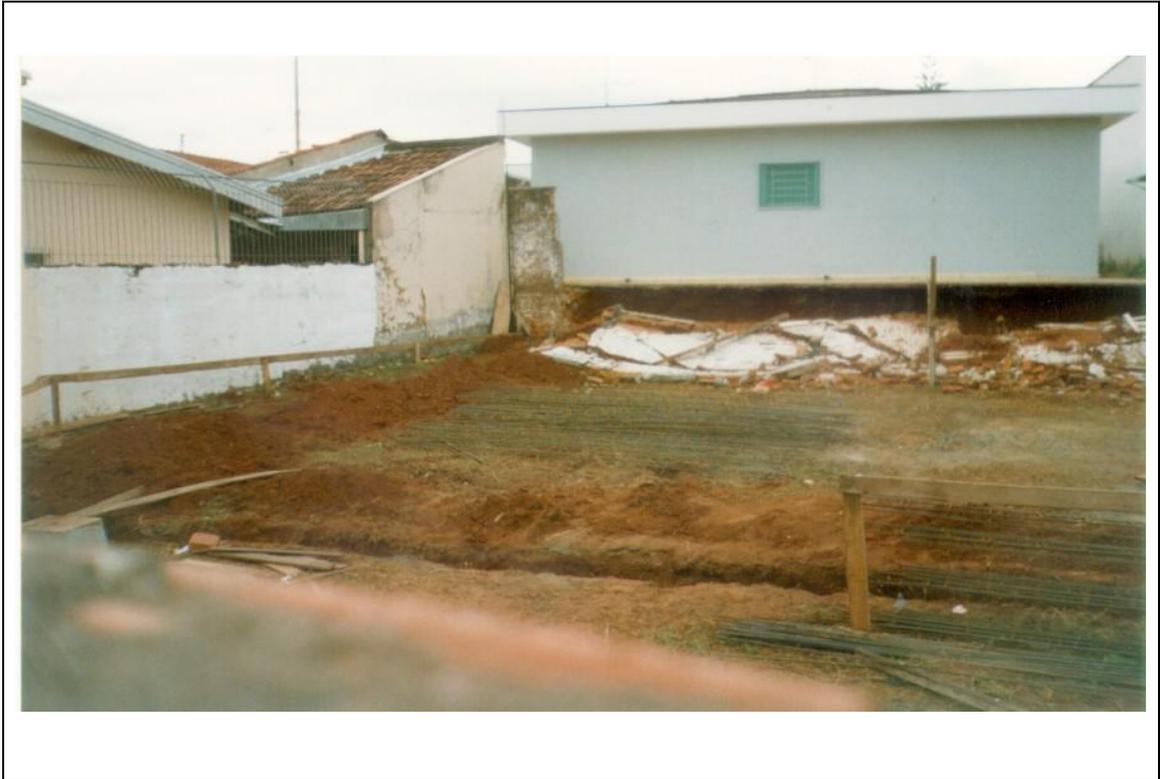
Escavações do terreno junto a muros de arrimo provocam desconfinamento do solo de fundação, redução nos empuxos passivos que atuavam na lateral das estacas de suporte do muro de arrimo e em decorrência surgem grandes deformações no muro de arrimo, muitas vezes provocando colapso total do muro.

A foto 2 mostra uma vista de um muro de arrimo que sofreu colapso total, provocado pela retirada de solo (escavação) junto ao muro. Observa-se a pequena altura do arrimo, da ordem de apenas 0,60 m de altura. Esse desabamento custou a vida do operário que executava o serviço de escavação e foi amplamente divulgado, na época pela imprensa local

Foto 2 – Vista de muro de arrimo de pequena magnitude que sofreu colapso total.

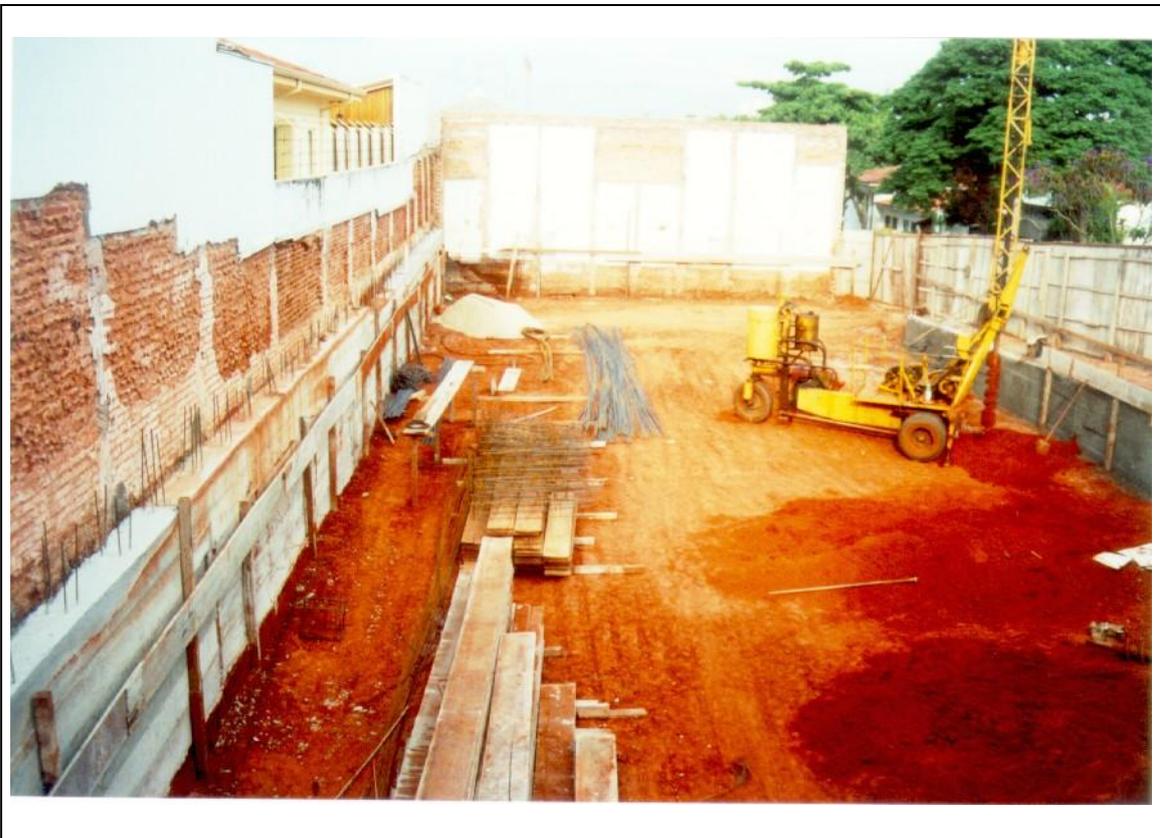
A foto 3 mostra uma escavação efetuada ao longo de muro de arrimo existente. Essa escavação, que atingiu cota muito inferior a do terreno confinado pelo muro, provocou desconfinamento do solo de fundação do muro, redução nos empuxos passivos que atuavam na lateral das estacas e em decorrência surgiram grandes deformações tanto no muro divisório como nas paredes da edificação, construída sobre o muro, e afundamento de cerca de 3 cm do terreno confinado, resultando em grande prejuízos e transtornos ao proprietário do imóvel localizado a esquerda da foto.

Foto 3 Vista de escavação executada ao longo de muro de arrimo existente.

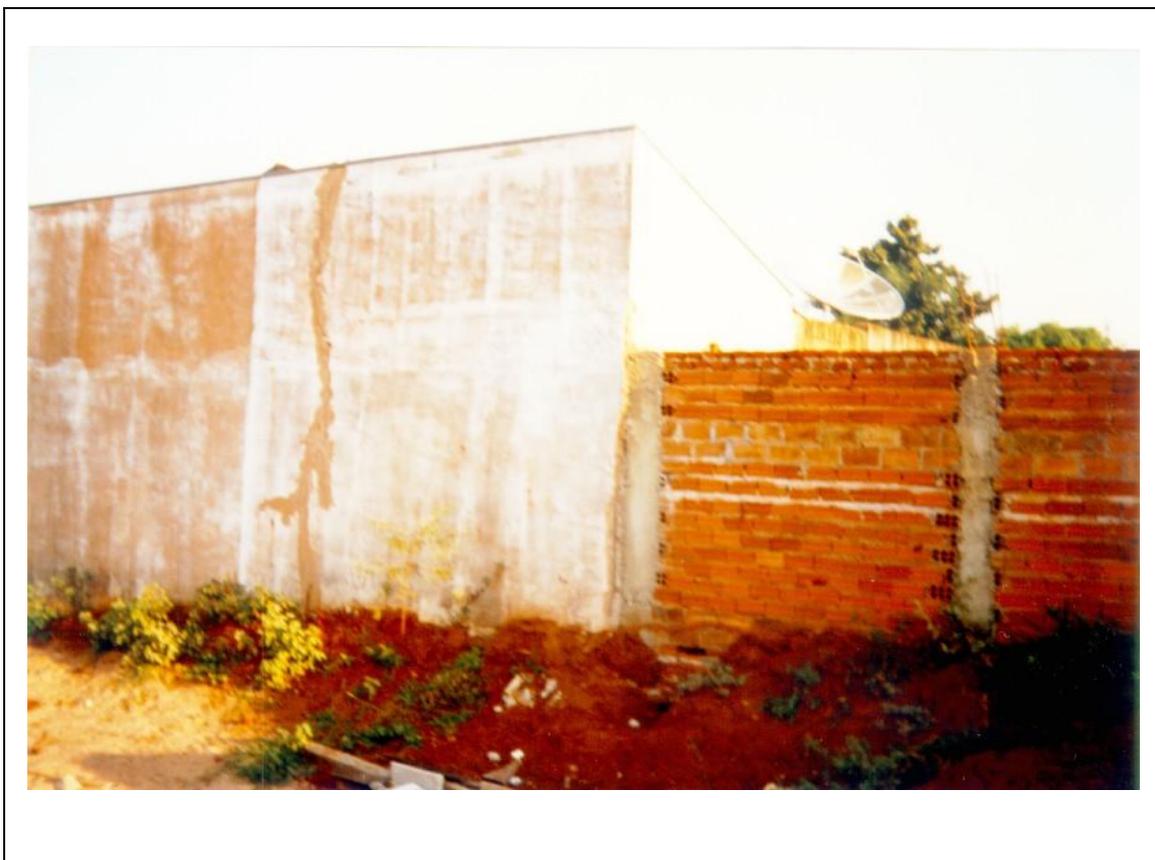
Dessa forma, todo empuxo horizontal aplicado pelo aterro, ao muro de arrimo, acaba sendo transmitido diretamente à parede da edificação vizinha existente, até que esta se deforme. Só a partir daí o tirante e o pilar, engastado no solo, começam a “trabalhar”, ou seja absorver o esforço de empuxo.

A foto 4 mostra uma vista de um muro de arrimo executado junto a edificação existente, onde não foi deixada nenhuma folga entre o concreto do muro e a edificação.

Foto 4 Vista de Muro de Arrimo construído adjacente a edificação existente sem “folga”.

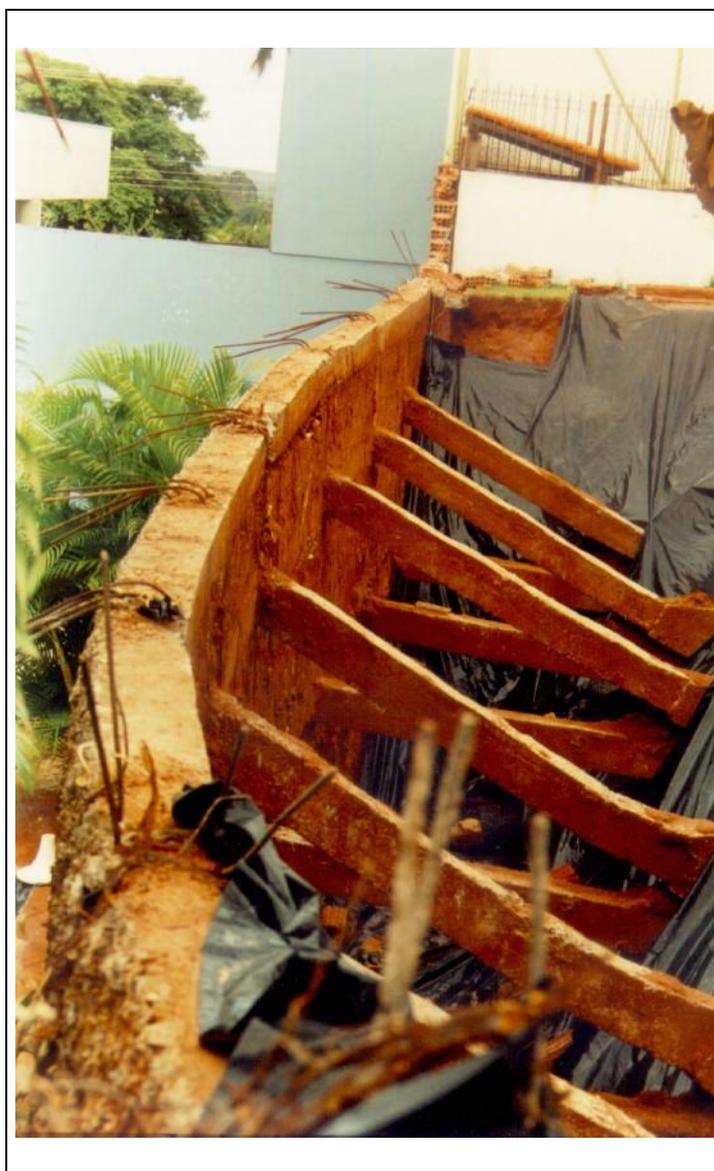
Os muros de arrimos, normalmente, são dimensionados para resistir aos esforços provocados pelo empuxo ativo do solo, considerando a hipótese de solo não saturado. Raramente, são projetados para resistir ao empuxo hidrostático, na hipótese de acumular-se água ao longo do muro, pois quando isso acontece acaba ocorrendo acréscimo no valor de empuxo que chega a ser da ordem de 100 %.

A foto 5 mostra a excessiva deformação ocorrida em muro de arrimo após intensa chuva e falha no sistema de drenagem do terreno.

Foto 5 Deformações observadas em muro de arrimo devido a má drenagem do terreno

- 7.3 Executar eficiente sistema de drenagem, ao longo do muro de arrimo para evitar encharcamento do solo. Além disso, executar calçadas de concreto, ou alvenaria, em todo terreno, para com isso, evitar a infiltração de água pluvial.

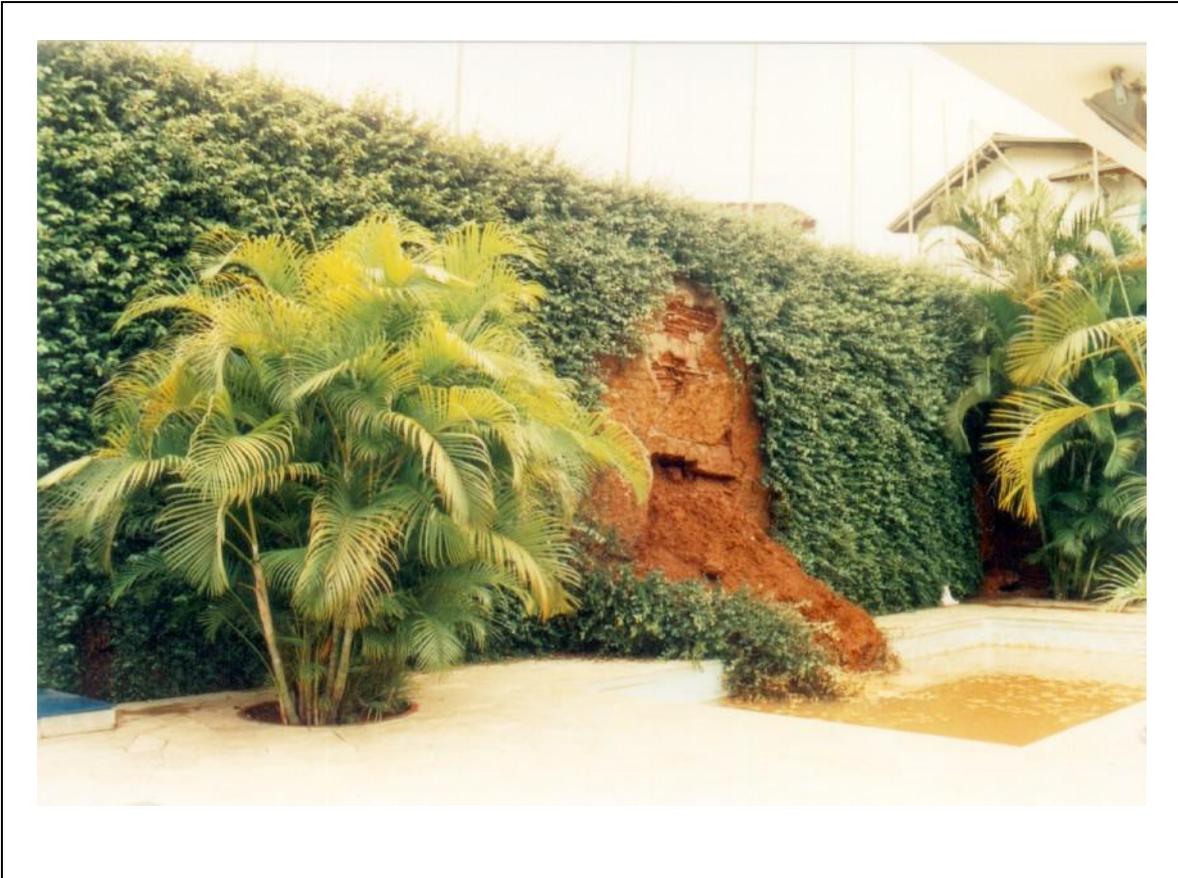
A foto 6 mostra o mesmo muro, visto pelo lado do vizinho. A pressão hidrostática, resultante do acúmulo de água no solo, acabou provocando a ruptura da parede do muro e o solo encharcado acabou por escoar para dentro da piscina existente no vizinho. Esse fato, por sorte, ocorreu e acabou aliviando a pressão sobre o muro, e evitando sua queda, fato que colocaria em risco a vida dos moradores da residência vizinha, cujo dormitório se localiza ao lado da piscina.

Foto 6 Detalhe da ruptura da parede do muro provocada pelo acúmulo de água de chuva.
