LAUDO PERICIAL

Local: Igarapé do Cururu

Processo: 010/99 - VEMAQA

PERÍCIA TÉCNICA: DERRAME NO IGARAPÉ DO CURURU

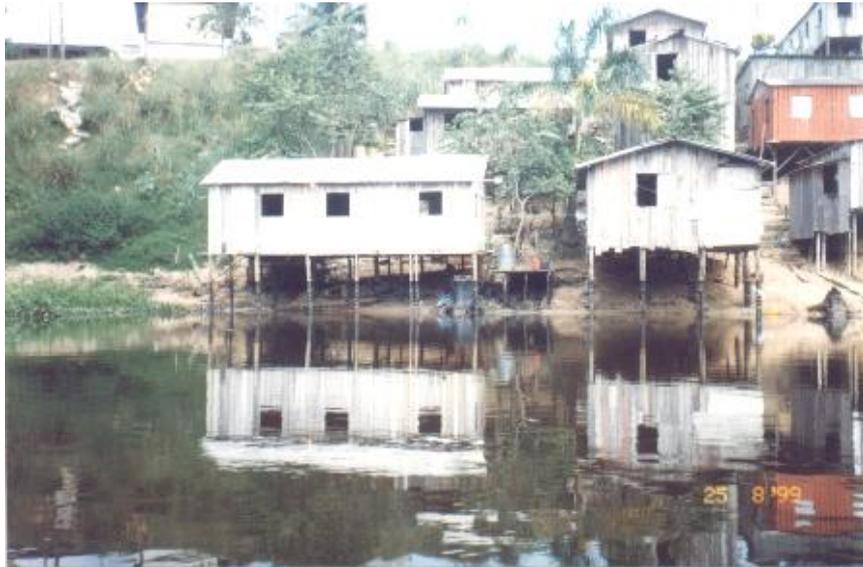
Em visita a área afetada, o primeiro impacto verificado são as manchas de óleo ao longo das praias do igarapé e nos troncos das árvores da mata ciliar. Devido a limpeza ali realizada, parte da mata às margens do igarapé foi retirada, entendendo-se dessa forma o reconhecimento da Petrobrás à impossibilidade de recuperação vegetação afetada.

Ilustração 3 - Vista frontal da Vila da Felicidade com destaque na marca de óleo das colunas de sustentação das palafitas.

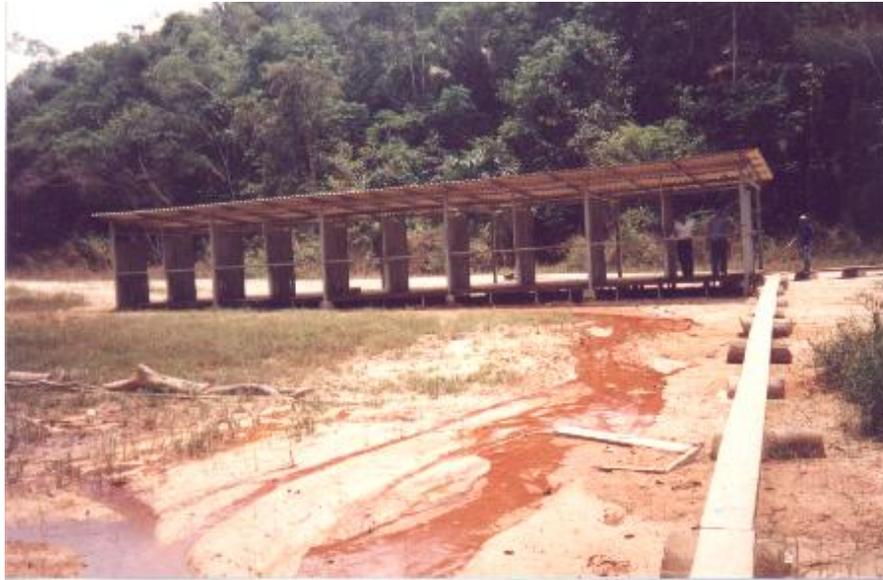
Ilustração 4 - Nascente do Igarapé, próximo ao estande de tiro da Marinha. Processo de assoreamento.

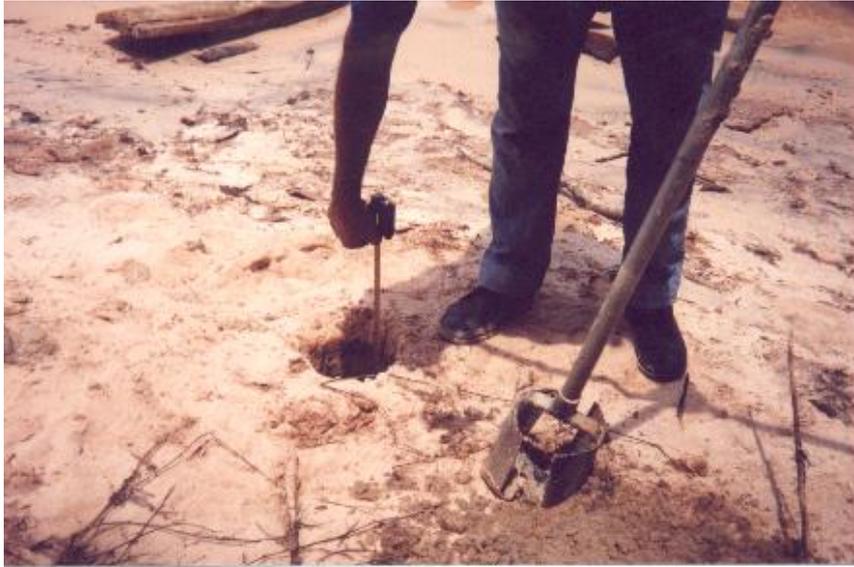
Foram realizados seis furos de sondagens e coleta de amostras de 0,5 à 1,4 m. Na amostra de 1,4 m de profundidade apresentou forte odor de derivado de petróleo. Isto significa que o lençol freático pode está comprometido, pela contaminação do óleo combustível.

Ilustração 5 - Coleta de solos (tradagem).

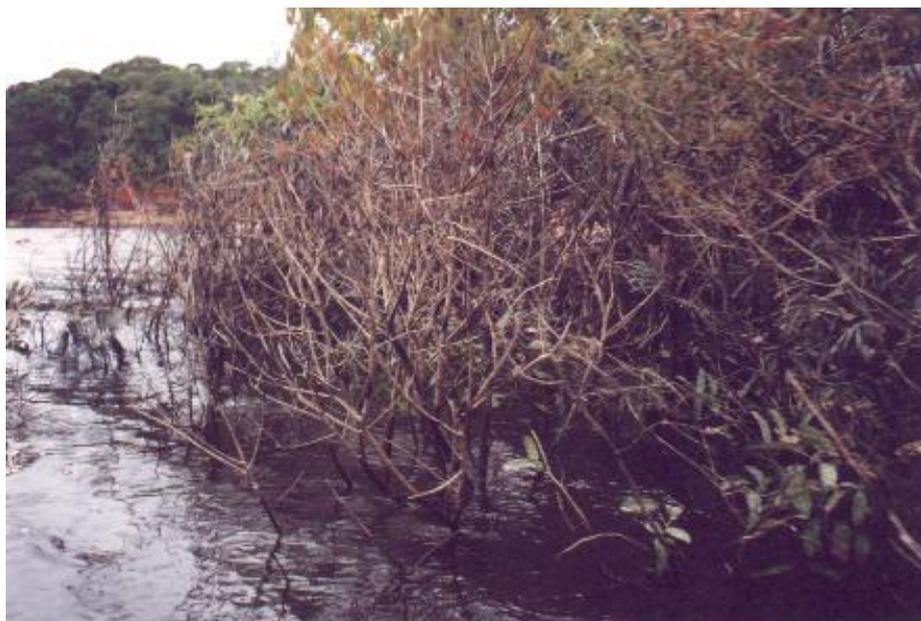
Sim. Pode-se afirmar que a área atingida pelo derramamento de óleo, limita-se ao igarapé do Cururu, em toda sua extensão, e ao igapó situado na confluência deste com o rio Negro.

Ilustração 6 - Igapó na confluência do Igarapé do Cururu com o Rio Negro. É visível a marca de óleo na vegetação.

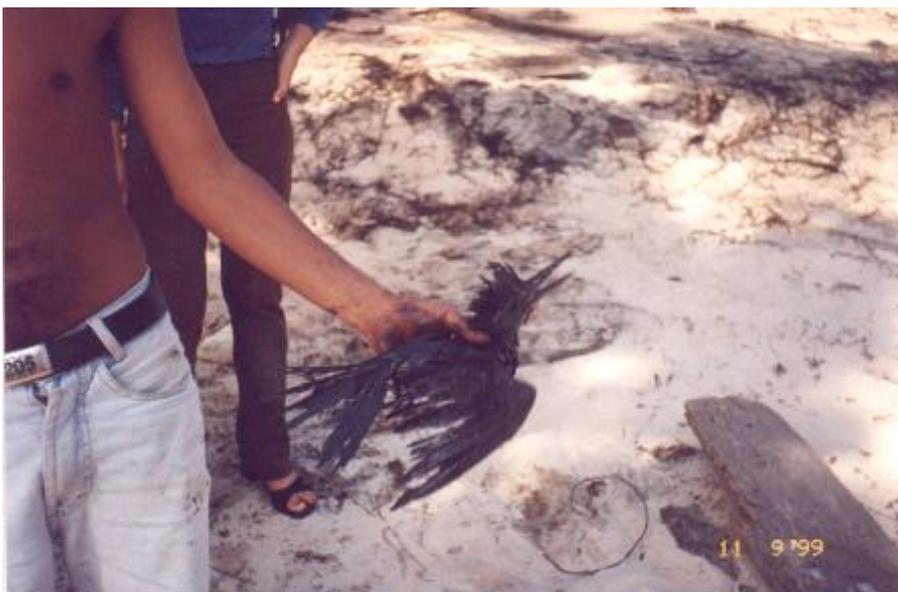
Ilustração 7 - Flagrante de Ariramba embebida em óleo.

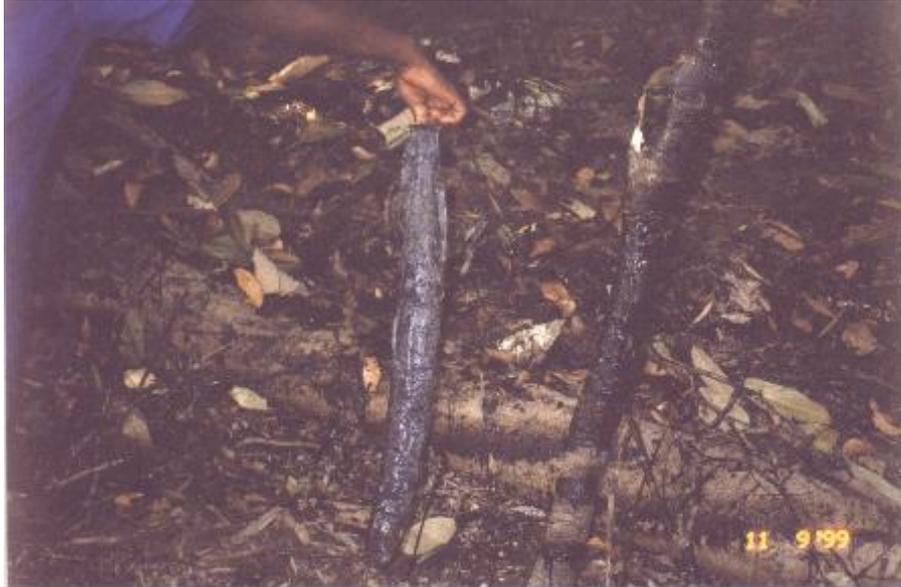
Ilustração 8 - Puraqué encontrado morto às margens do Igarapé apresentando sinais de contaminação com Óleo Combustível.
