**IBAPE – XII COBREAP – CONGRESSO BRASILEIRO DE ENGENHARIA DE
AVALIAÇÕES E PERÍCIAS, BELO HORIZONTE /MG.**

CASO DO MEIO FIO - COBERTURA DE SEGURO NEGADA

Gilberto Arruda Mouren

O presente trabalho tem a finalidade de mostrar um laudo técnico em que não havia mais a disponibilidade do objeto motivo da Ação, e como é possível a sua elaboração de forma teórica.

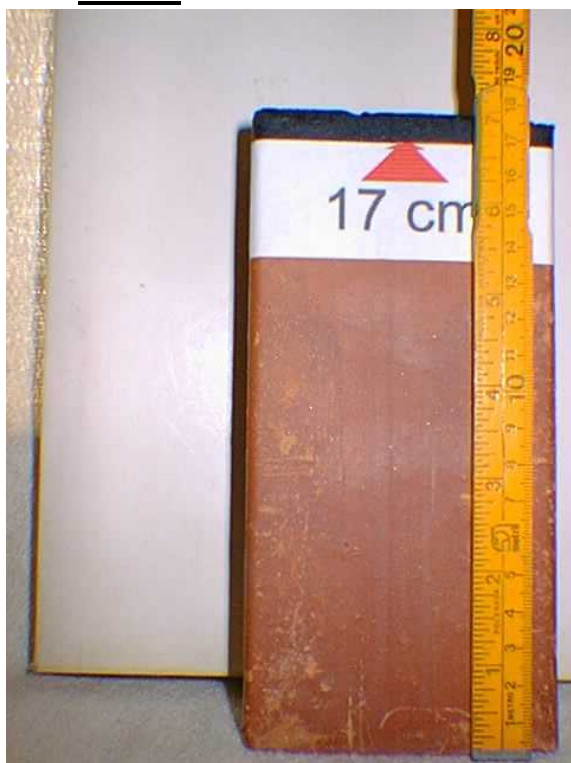
3.1 – Foto 01:

O objeto que aparece na figura ao lado foi elaborado com o intuito de representar o meio fio existente no local na ocasião do acidente.

Nele foi marcada a altura de 17 cm que é citada por duas vezes na fl. 49 dos Autos:

Objeto com referência marcando 17 cm de altura

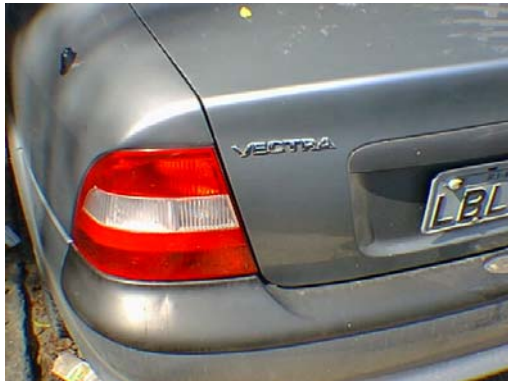
3.2 – Foto 02:

Identificação do veículo utilizado

Para a realização das fotos foi utilizado um VECTRA de características semelhantes ao veículo motivo da ação

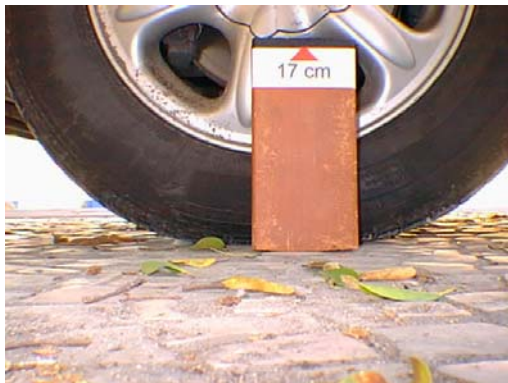
3.3 – Foto 03:

Detalhe do objeto referência junto à roda esquerda

A colocação do objeto referência junto à roda mostra em que altura ela seria atingida por um meio-fio de 17 cm de altura.

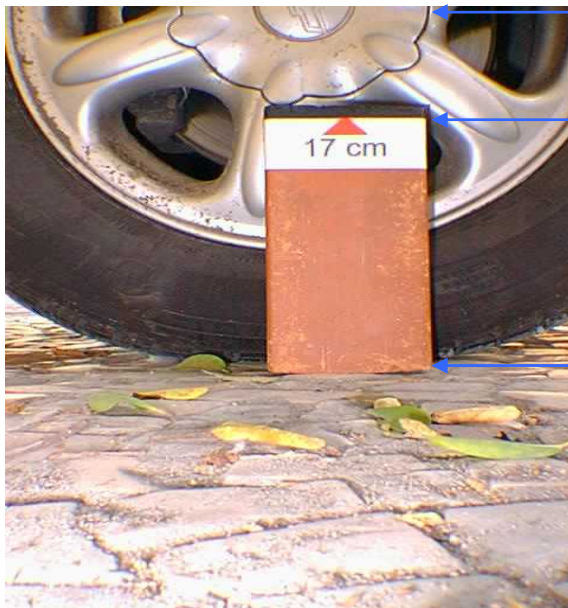
3.4 – Foto 04:

D – distância do eixo ao solo (meia roda)

Objeto referência junto à roda esquerda

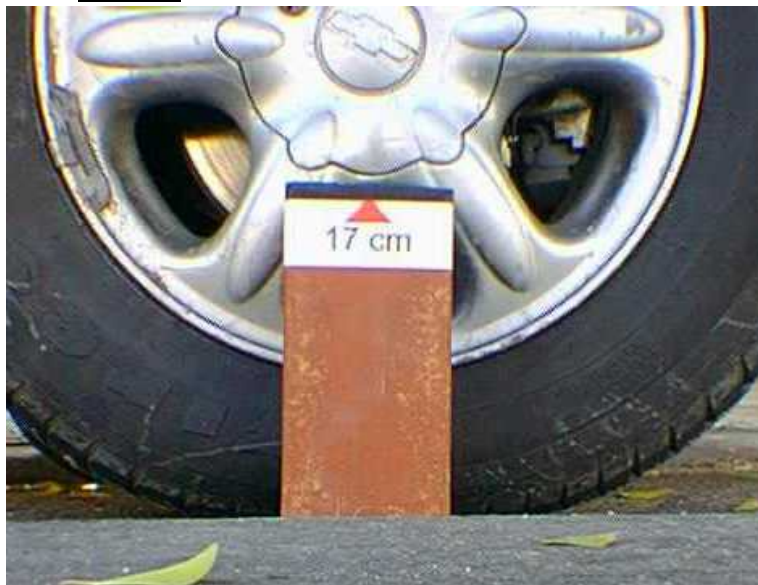
3.5 – Foto 05:

A colocação do objeto referência junto à roda mostra em que altura ela seria atingida por um meio-fio de 17 cm de altura.

Detalhe do objeto referência junto à roda direita

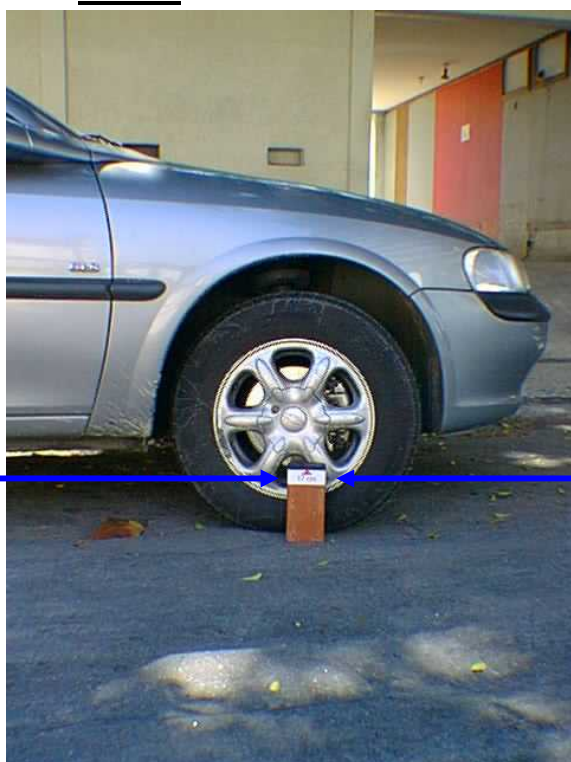
3.6 – Foto 06:

Nesta distância podemos indicar qual seria o nível do meio-fio com uma aproximação bastante aceitável.

Uma colisão do veículo contra o meio fio atingiria o veículo substancialmente sobre a roda e bem menos sobre a carroceria.

Vista da frente do carro com a referência

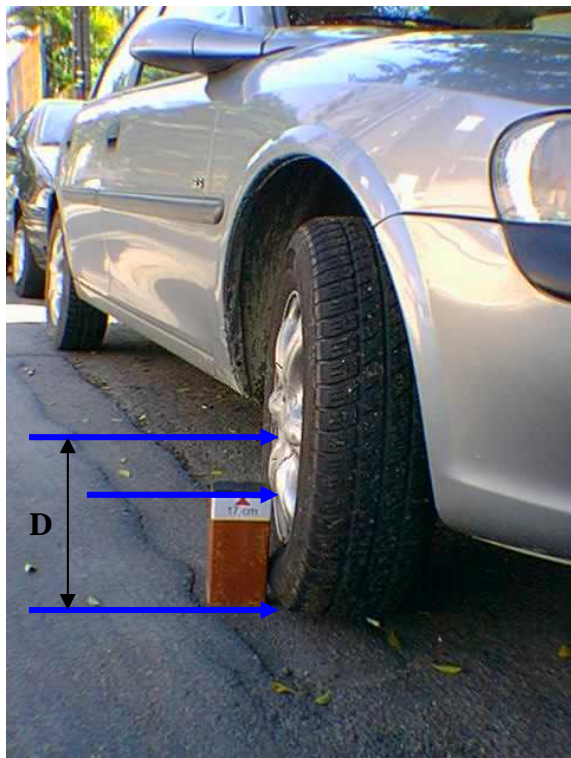
3.7 – Foto 07:

D – distância do eixo ao solo (meia roda)

Vista lateral do carro com a referência

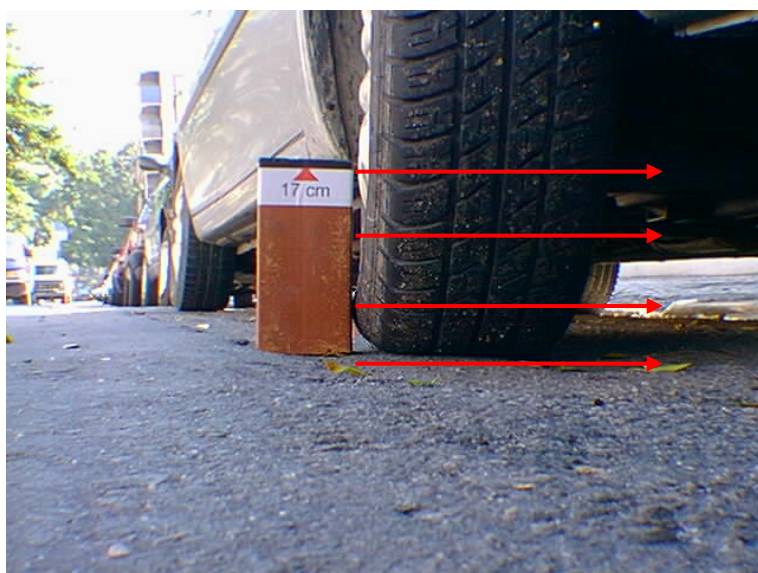
3.8 – Foto 08:

As setas indicam a direção e sentido da ação que o meio-fio exerceria sobre a roda no momento do impacto.

Detalhe do objeto referência junto à roda direita

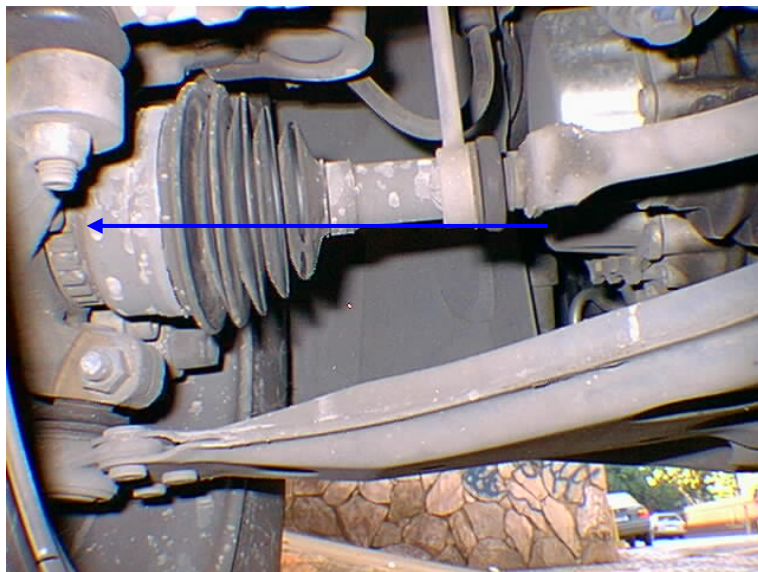
3.9 – Foto 09:

Lado interno da roda esquerda

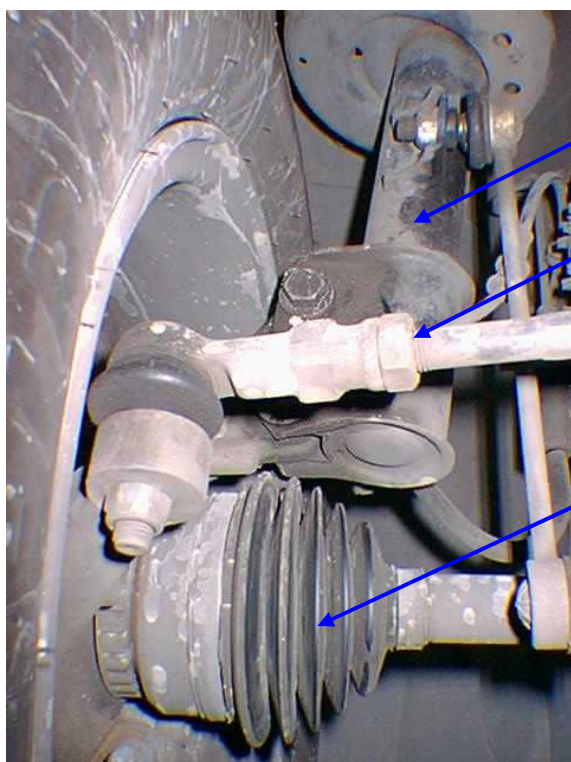
3.10 – Foto 10:

1 - amortecedor

2 – braço esquerdo da barra de direção

3 – junta homocinética

Detalhes do lado interno da roda esquerda

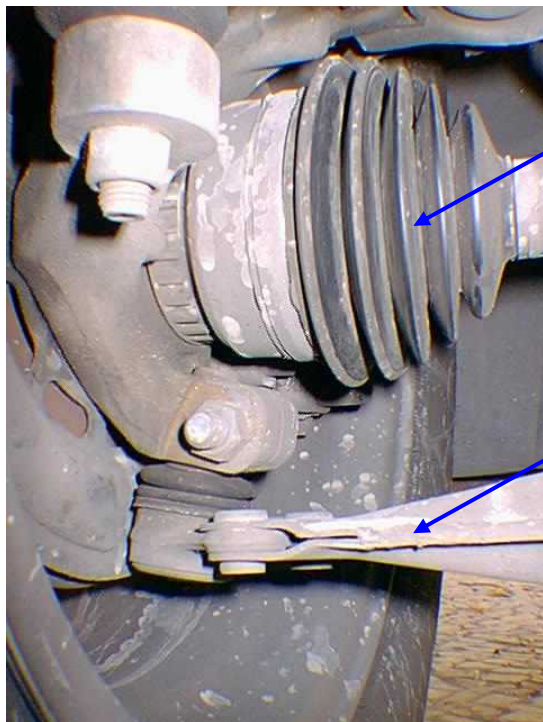
3.11 – Foto 11:

3 – junta homocinética

4 - balança

Detalhes do lado interno da roda esquerda

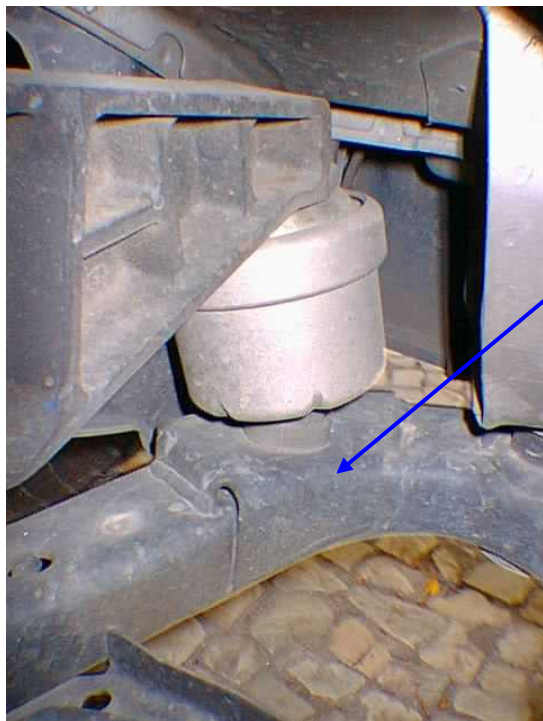
3.12 – Foto 12:

5 – quadro de sustentação do motor

Detalhes internos do lado da roda esquerda

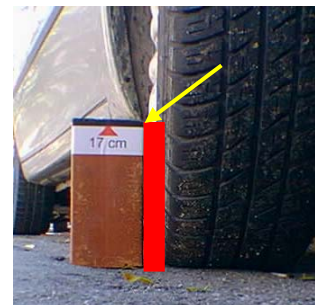
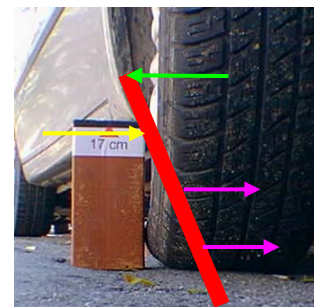
1. no momento da colisão ocorre o contato instantâneo do meio fio com a seção da roda que está apontada em vermelho no detalhe da figura ao lado.
2. no momento seguinte o contato da roda passa a ser somente com a crista do meio fio, ponto que está apontado pela seta amarela no detalhe da figura ao lado.
3. A seguir, a ação do meio fio sobre a roda (indicada pela seta amarela) provoca uma rotação da roda em torno do eixo dela (indicado pela seta verde).
4. A parte da roda que se encontra abaixo do eixo dela (representada pela barra vermelha) é deslocada para dentro (sentido indicado pelas setas roxas).

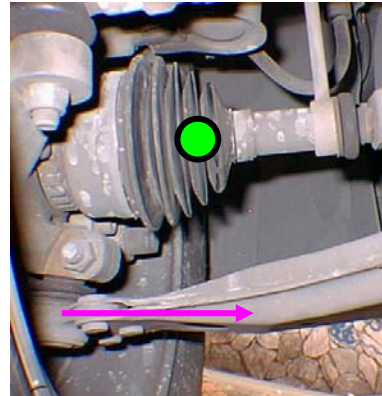
5. Como consequência da rotação entorno do seu eixo e deslocamentos decorrentes, a roda e as peças que existem na sua parte interna e que estão diretamente ligadas a ela são estruturalmente afetadas.
6. Na figura ao lado vemos a junta homocinética (indicada pelo círculo verde), que fica no eixo da roda e mais abaixo a ponta da balança que é conectada na roda (a seta roxa mostra a ação do deslocamento sobre a balança).
