**IBAPE - XII COBREAP - CONGRESSO BRASILEIRO DE ENGENHARIA DE
AVALIAÇÕES E PERÍCIAS, BELO HORIZONTE/MG**

**DANOS EM EDIFICAÇÕES PROVENIENTES DE PATOLOGIAS DE FUNDAÇÕES,
IMPLANTADAS EM SOLOS COLAPSÍVEIS**

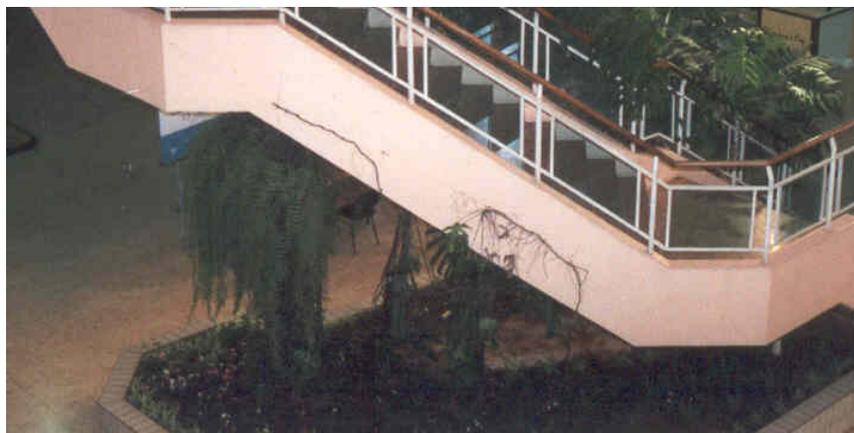
Foto 01. Vista parcial da escada de concreto armado.

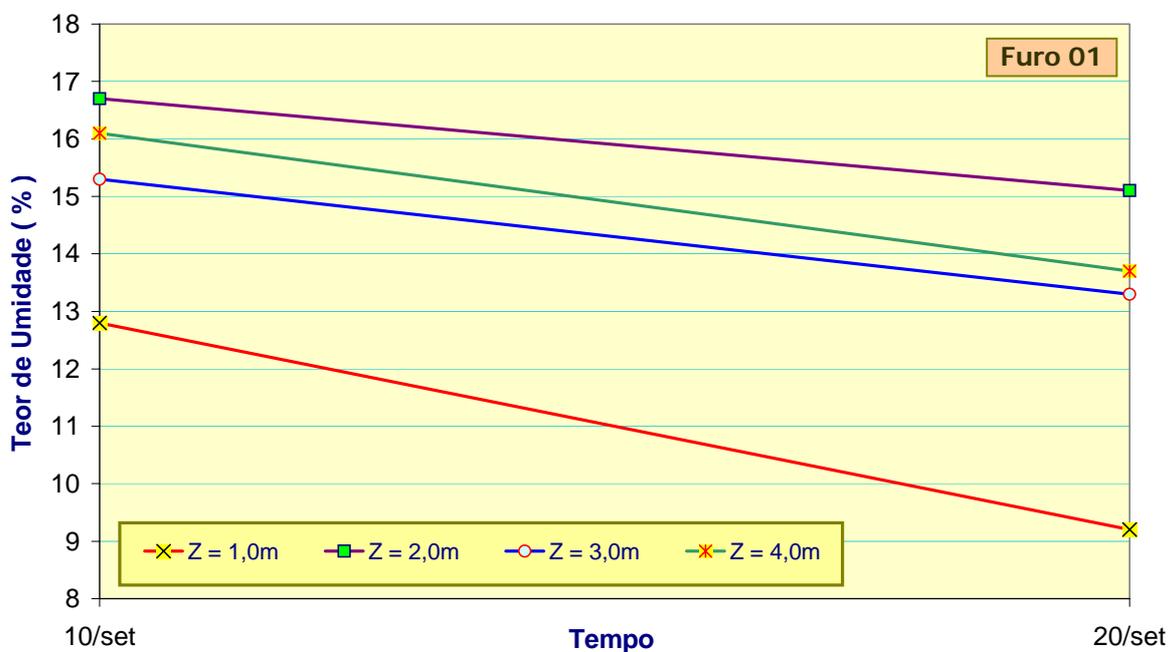
As figuras 02 e 03 mostram a variação do teor de umidade existente em diferentes datas, nos furos 1 e 2, onde se observa a redução da umidade do terreno, após o combate da infiltração de água existente.

Figura 02. Variação do teor de umidade com a profundidade - ponto 01.

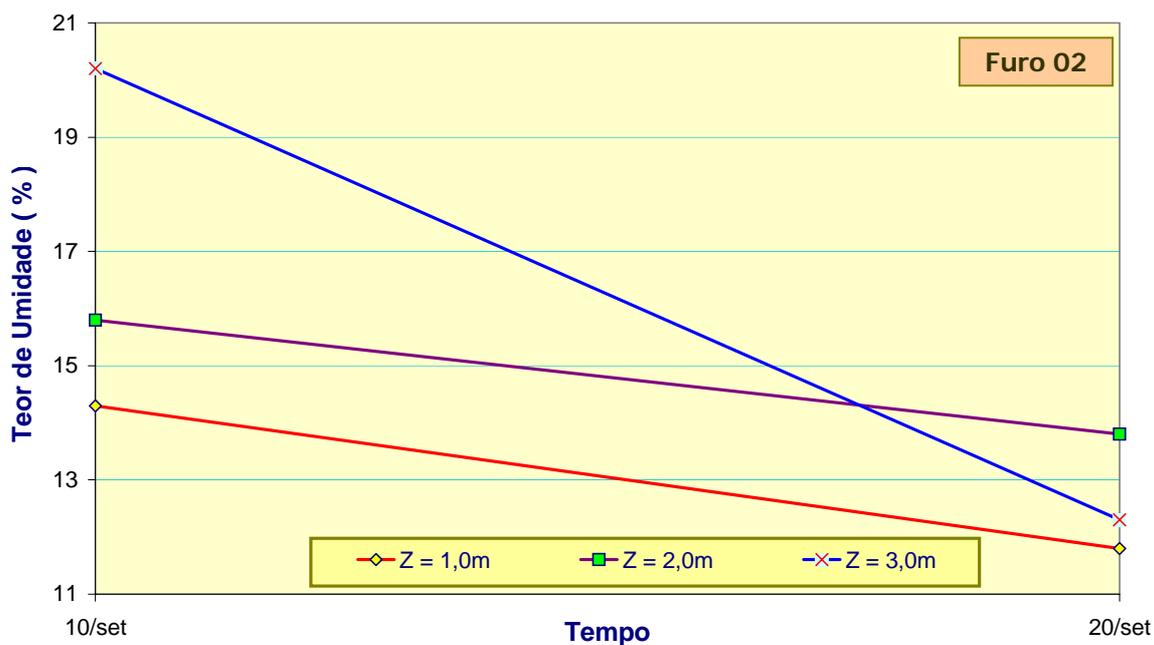
Figura 03. Variação do teor de umidade com a profundidade - ponto 02.

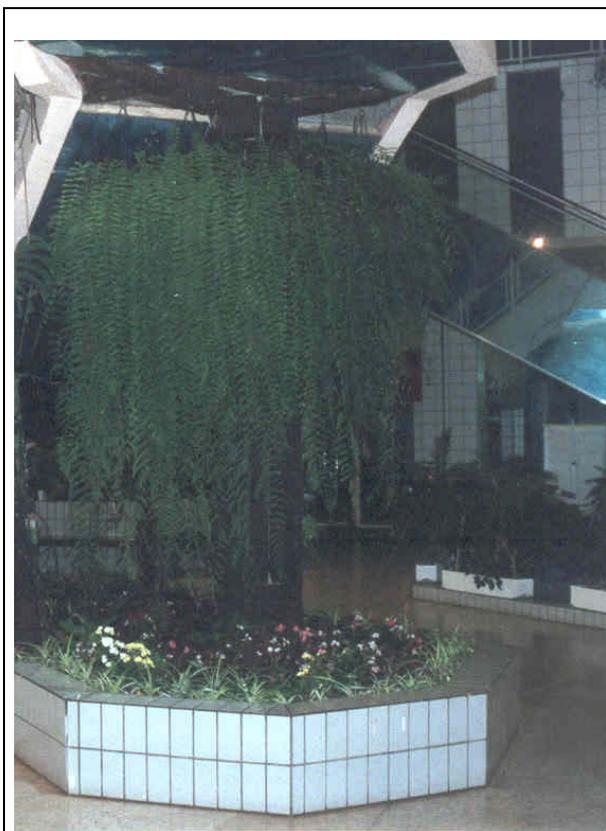
O pilar central da escada encontra-se implantado no solo, no interior de uma floreira. Sendo o solo colapsível, o encharcamento do terreno provocou o recalque desse pilar central que originou uma nociva redistribuição de cargas, devido a interação solo-fundação-estrutura. Parte da carga que estava sendo suportada pelo pilar migrou para os outros dois apoios da escada, de tal forma que a escada acabou “*puxando*” a viga.

A foto 02 mostra o pilar (P_i) situado no meio da escada, envolto pelas folhagens e embutido num terreno que serve como jardim de plantas naturais que embelezam o ambiente da praça.

Foto 02. Vista do pilar central da escada.

- **REFORÇO DAS FUNDAÇÕES DO PILAR DA ESCADA DE CONCRETO**
Com a infiltração de água no terreno de fundação, houve uma redução na capacidade de carga do solo, ocasionando recalque do pilar de apoio da escada. A escavação do solo, ao redor do bloco de fundação, mostrou que a fundação do pilar da escada foi executada com tubulão a céu aberto, ao invés de fundação em 4 estacas, como se constatou nos projetos fornecidos.

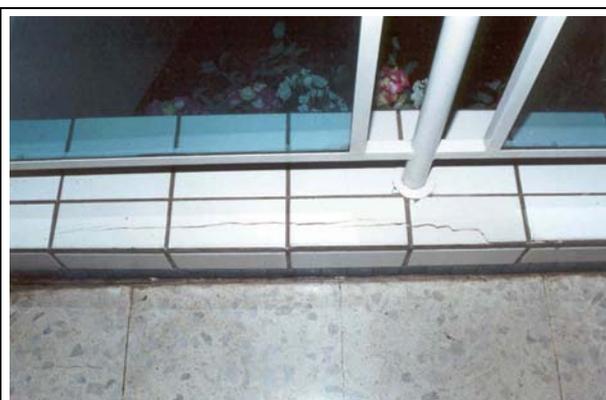
A foto 03 realça o rompimento de peças de azulejos, no piso superior, provocado pela rotação da viga entre os pilares P_{134} e P_{136} .

Foto 03. Vista de danos na viga superior.

O apoio superior é a viga existente entre os pilares P_{134} e P_{136} que devido ao seu grande comprimento e pequena largura (apenas 0,15 m), tem muita flexibilidade à ação de momento torçor. A evidência desse fato é que a abertura observada na junta de dilatação vai se fechando em direção aos pilares onde ela se apoia. A foto 03 mostra que a rotação da citada viga acabou por romper algumas peças de azulejos de acabamento.

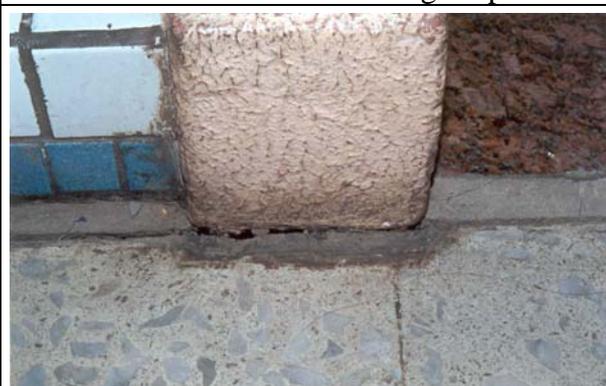
A abertura da junta de dilatação ocorreu devido a esforço de torção na viga existente entre os pilares P_{134} e P_{136} , provocado pelo recalque do pilar (P_i) de apoio intermediário da escada, que é uma estrutura hiperestática.

A foto 04 destaca o aumento da junta de dilatação, próximo a chegada da escada na viga do primeiro pavimento, devido a torção provocada pelo recalque do pilar central da escada.

Foto 04. Vista da junta de dilatação.

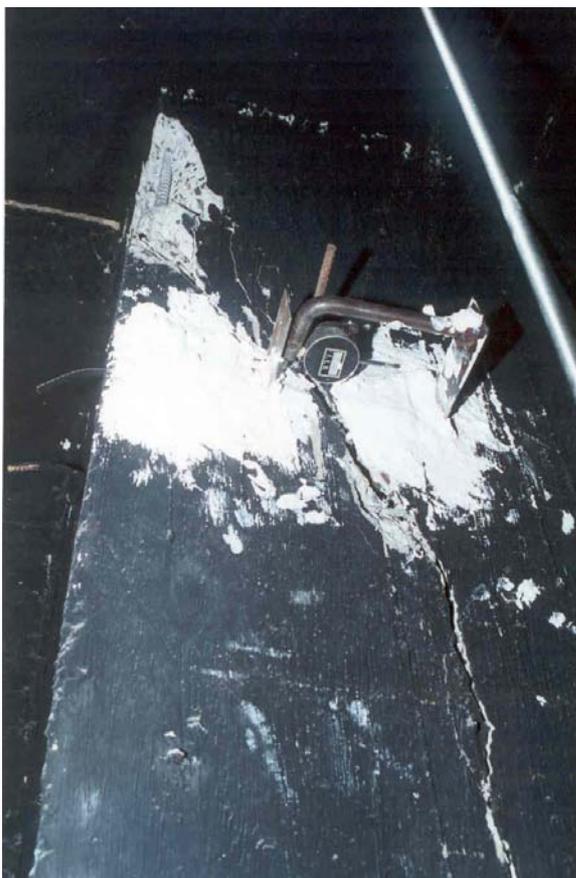
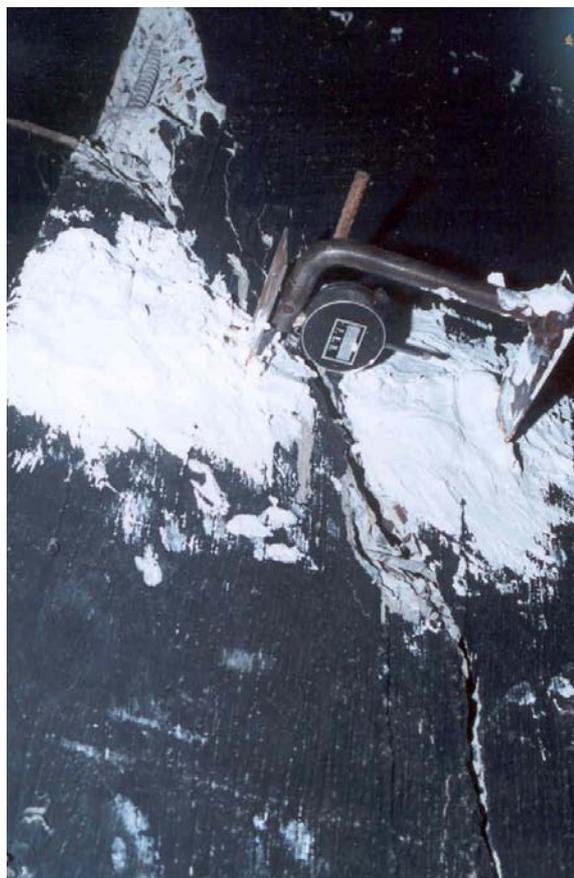
As fotos 05 e 06 retratam a região superior do pilar P_{136} , na ligação com a laje de cobertura, onde se observa um seccionamento da seção do pilar. A inclinação da rachadura no pilar (próxima de 45°) e o fato da carga vertical atuante nessa seção do pilar ser muito baixa, permite concluir que essa ruptura ocorreu devido a ação de esforço cortante (esforço horizontal), provocado por ações de variações térmicas e recalque diferenciais entre os setores estruturais. A parte superior do pilar, após a ruptura acabou ficando “pendurada” na laje.

Foto 05. Vista da ligação do P_{136} com a viga.

Foto 06. Vista de danos no P_{136} .

As trincas e rachaduras observadas em vigas e pilares, devem ser tratadas, com o objetivo de se restabelecer o monolitismo das peças de concreto armado. Deve-se utilizar produtos consagrados no mercado nacional, aplicado por empresa especializada nesse tipo de serviço.

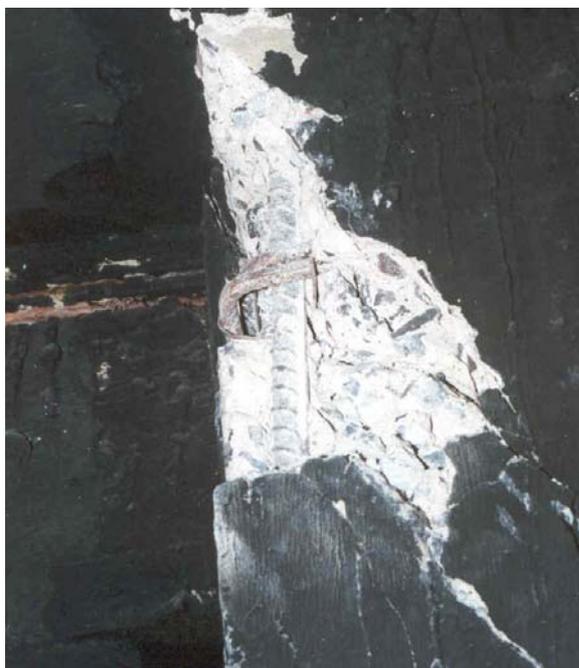
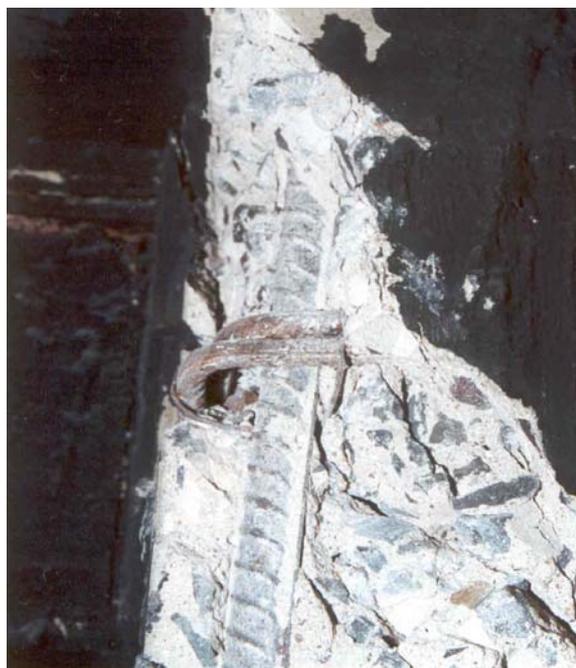
As fotos 07 e 08 destacam detalhes das graves anomalias existentes na parte superior do pilar P₁₃₆, que comprometem a ligação com a viga e laje, e colocam em risco a estabilidade estrutural da edificação. O destacamento sistemático do concreto observado, principalmente na “cabeça” dos pilares expondo as armaduras, prejudicam o pleno desempenho do elemento de suporte da estrutura e exigem uma urgente intervenção.

Foto 07. Vista do destacamento do concreto. Foto 08. Detalhe da exposição das armaduras.

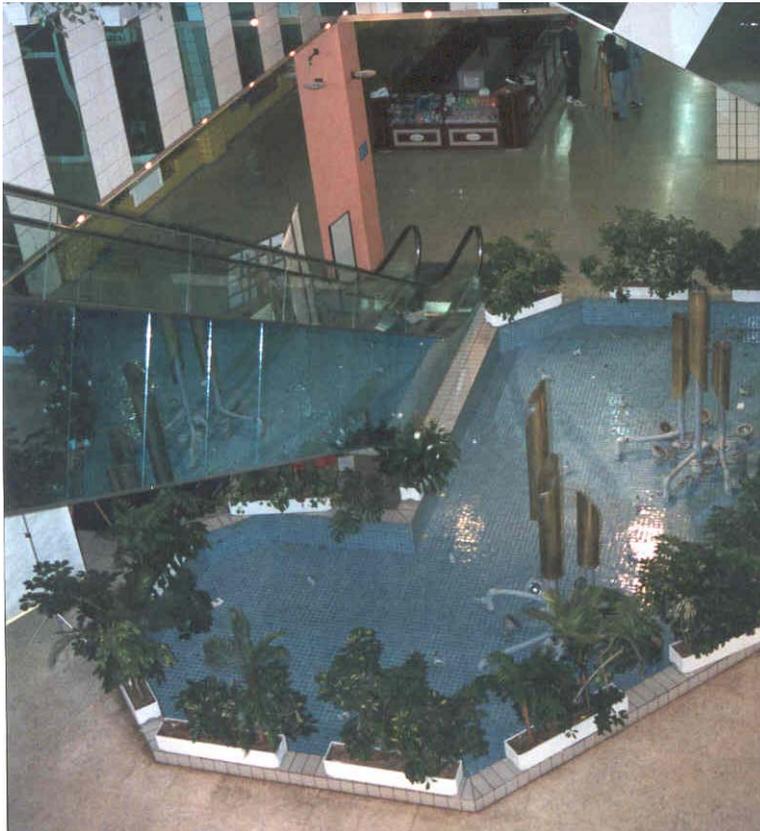
Um outro fato, também de difícil precisão quanto a data de ocorrência, mas que vinha se agravando há vários meses era o vazamento de água no espelho d’água que infiltrando-se no solo de fundação acabou reduzindo a capacidade de carga das fundações, principalmente o atrito no fuste dos tubulões, que provocou recalques das fundações. A foto 09 mostra o espelho d’água que existia na praça central, na região dos pilares vistoriados e mais próximo do P₁₃₇.

Foto 09. Vista do espelho d'água, próximo ao pilar P₁₃₇.

- **DESATIVAÇÃO DO ESPELHO D'ÁGUA DA PRAÇA CENTRAL;**
Recomenda-se a demolição do espelho d'água, tendo-se em vista a ocorrência de vazamentos verificados e a eventual possibilidade de futuros vazamentos.

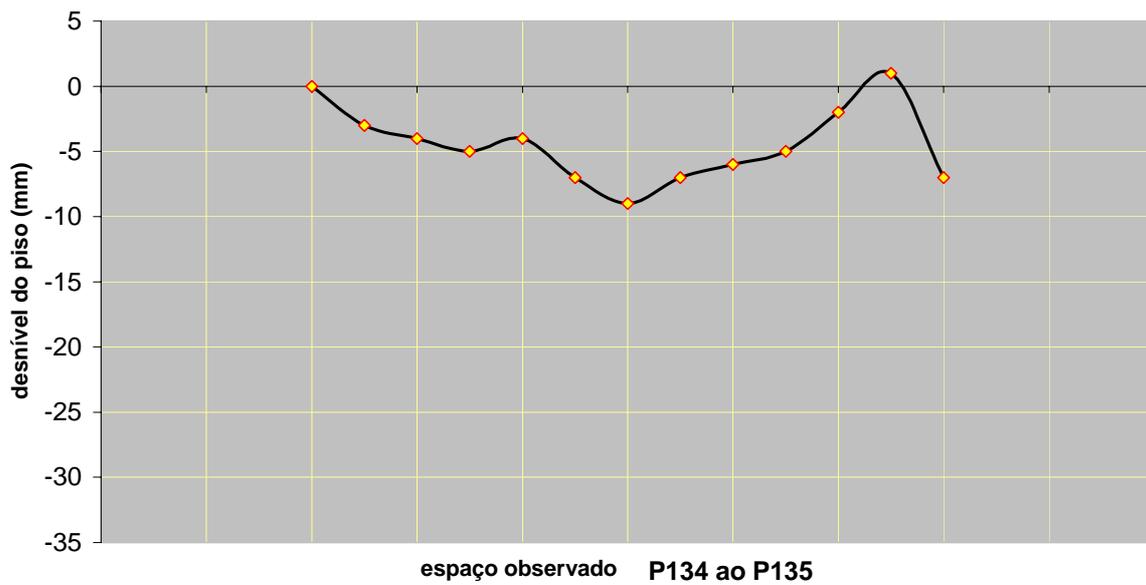
Através de levantamentos efetuados no piso do 1º pavimento, com auxílio de nível ótico, constatou-se que o nível do mesmo encontra-se bastante irregular, refletindo as anomalias existentes. As figuras 04 a 07 fornecem uma visão geral da situação do piso, destacando-se o desnível existente, refletindo as anomalias atuantes. Nos levantamentos adotou-se um RN igual a zero, no pé do pilar P₁₃₄.

Figura 04. Deformação no piso do 1º pavimento, entre os pilares P₁₃₄ e P₁₃₅.

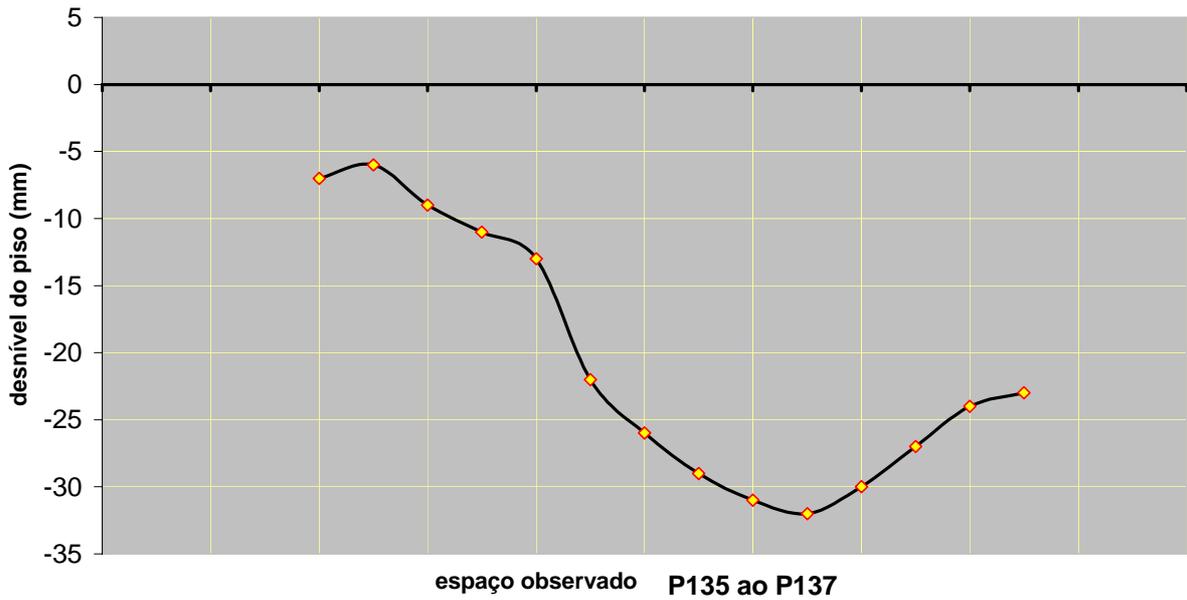
Figura 05. Deformação no piso do 1º pavimento, entre os pilares P₁₃₅ e P₁₃₇.

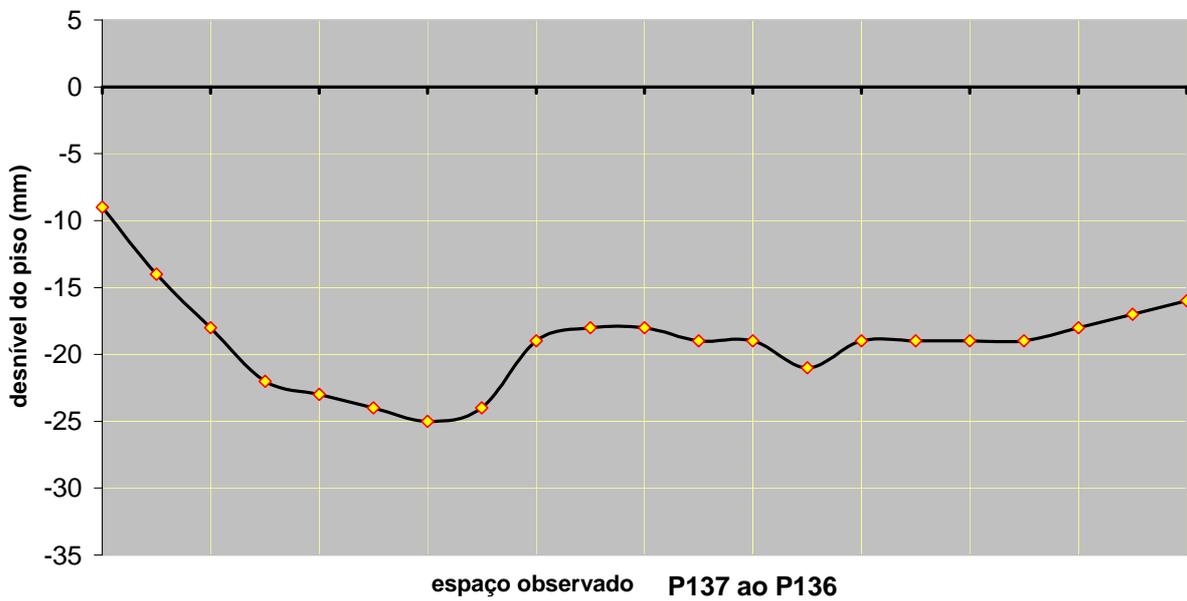
Figura 06. Deformação no piso do 1º pavimento, entre os pilares P₁₃₇ e P₁₃₆.

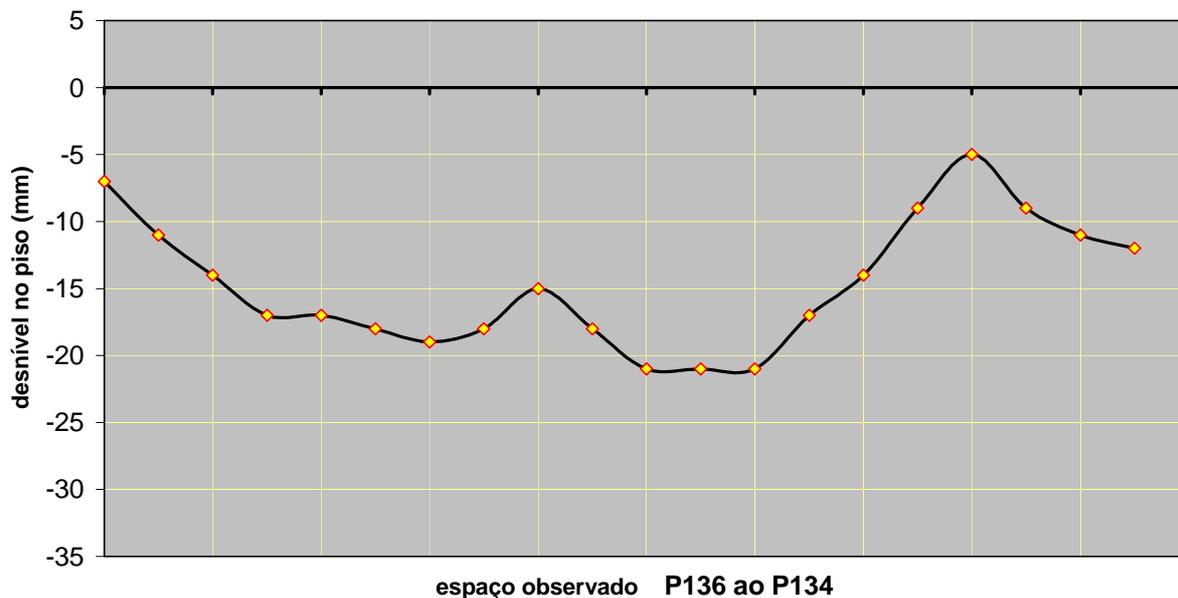
Figura 07. Deformação no piso do 1º pavimento, entre os pilares P₁₃₆ e P₁₃₄.

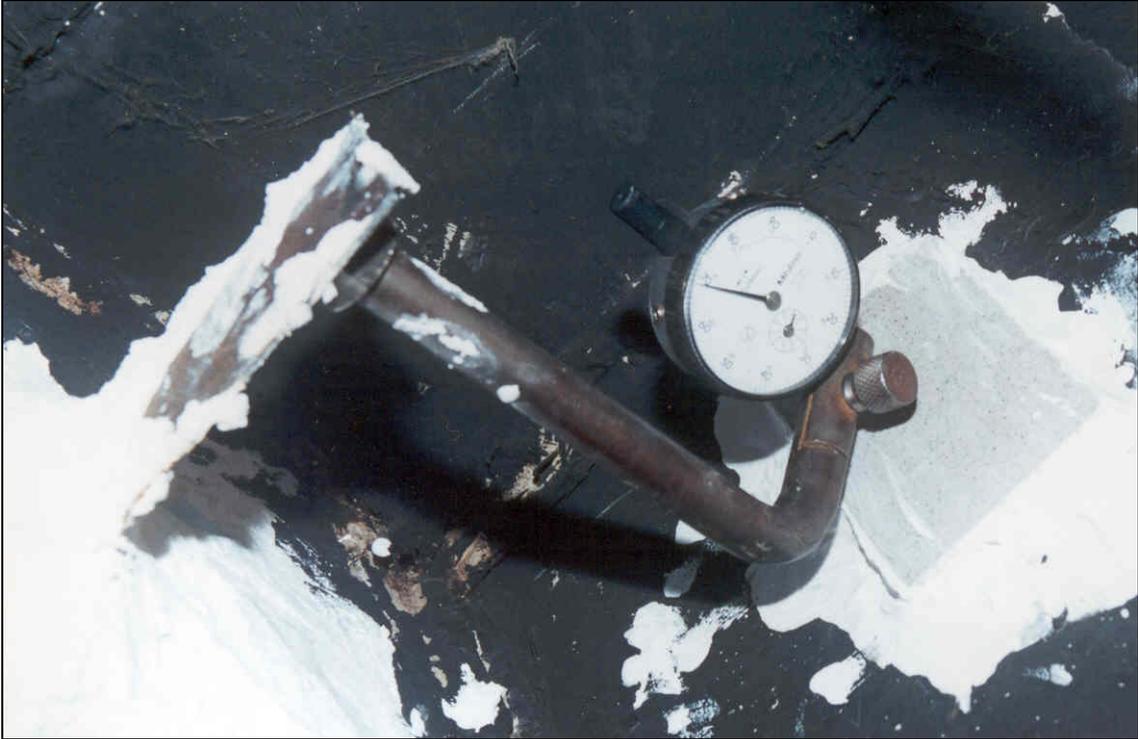
Contemporaneamente, foram efetuadas medidas da temperatura ambiente da praça central, objetivando-se verificar possíveis influências desta, no comportamento das trincas e rachaduras. A foto 11 mostra um dos relógios instalados, na região da rachadura da viga, na ligação com o pilar P₁₃₅.

Foto 11. Vista do deflectômetro mecânico instalado numa das vigas engastadas no pilar P₁₃₅.

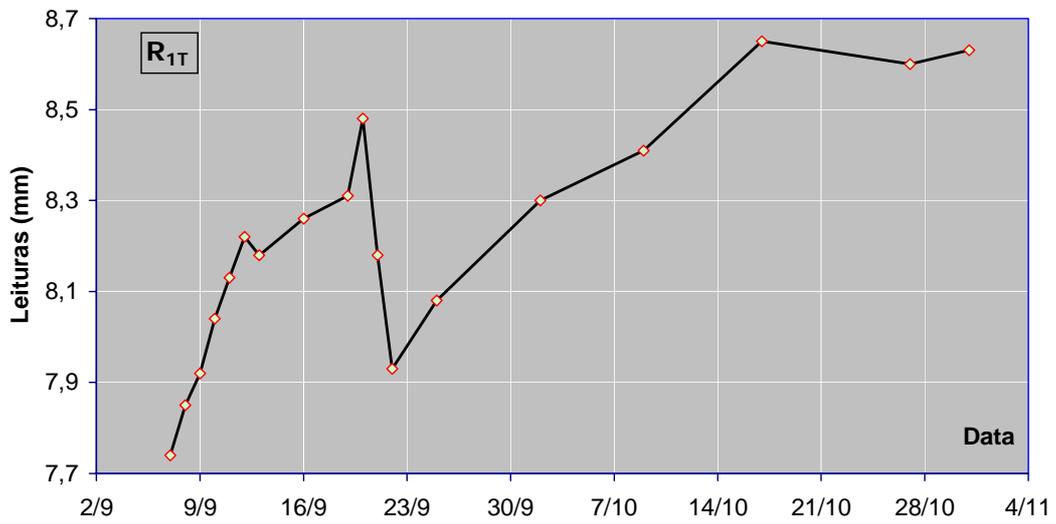
Na figura 08, apresenta-se a variação das trincas/rachaduras ao longo do período observado, obtidas através das leituras dos relógios comparadores, em cada ponto instrumentado. A figura 09 representa o valor médio das leituras efetuadas nos diversos extensômetros instalados.

Confrontando-se as leituras efetuadas com a variação da temperatura verificada, constata-se que o sistema permaneceu praticamente estável, sendo as eventuais variações provenientes, provavelmente, da variação térmica.

Figura 08. Variação do relógio comparador instalado no P₁₃₅, térreo.

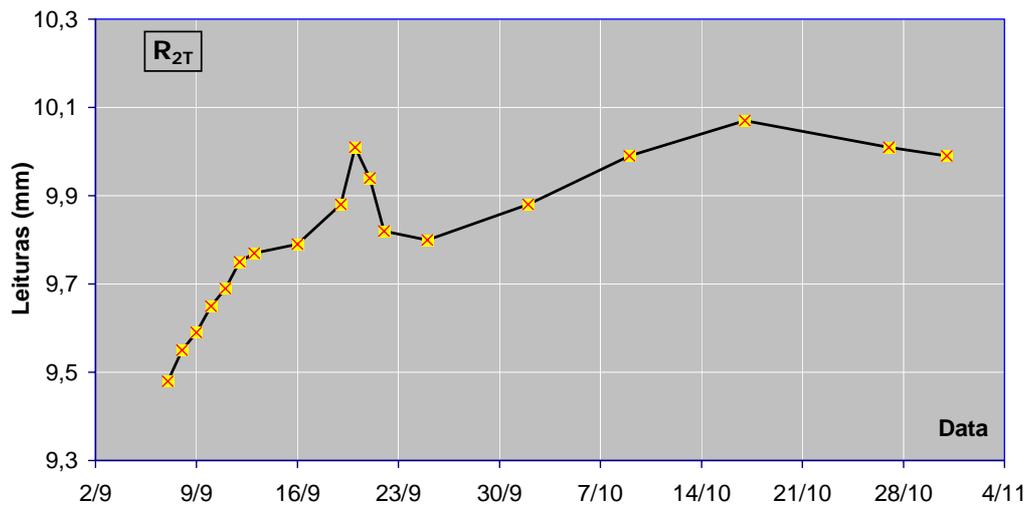
Figura 09. Variação do relógio comparador instalado no P₁₃₇ térreo.

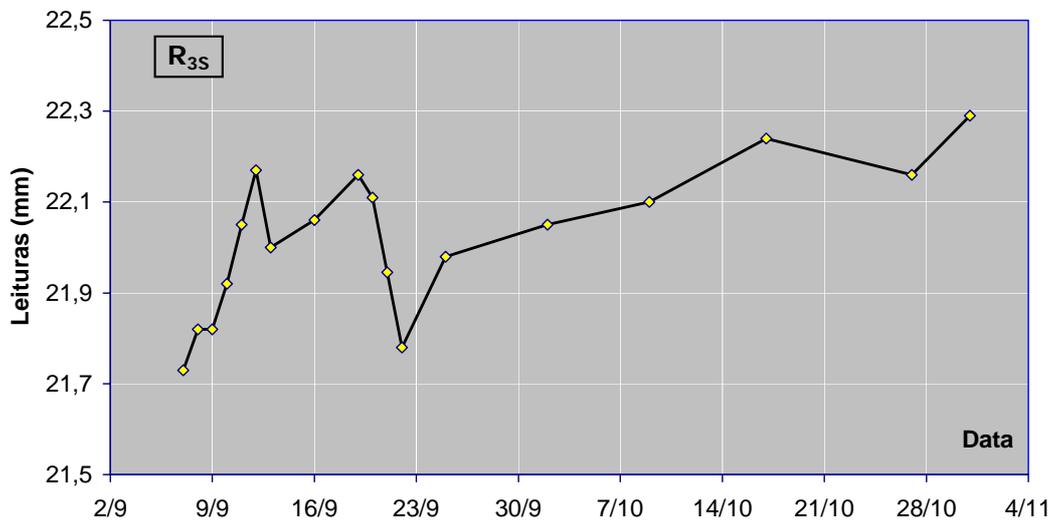
Figura 10. Variação do relógio comparador instalado no P₁₃₅, 1º piso.

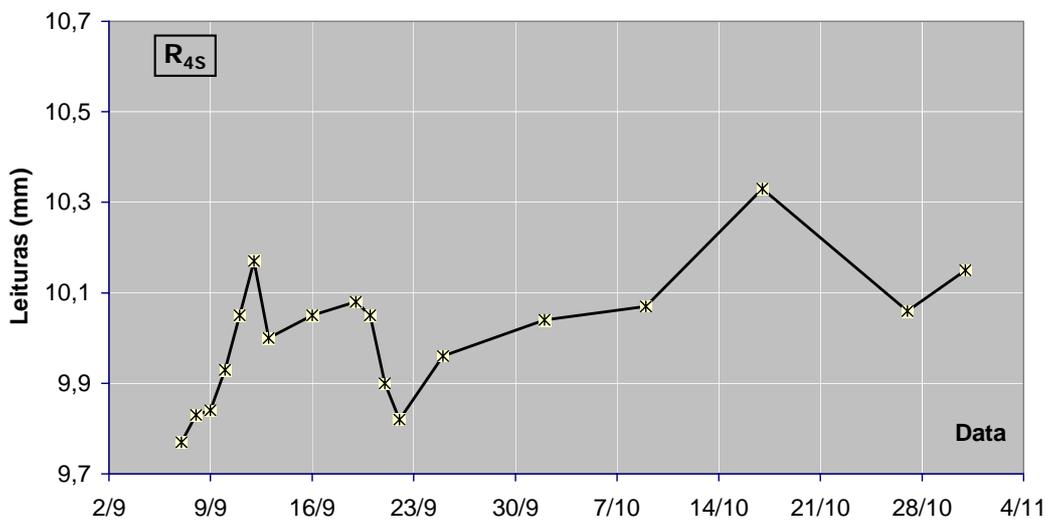
Figura 11. Variação do relógio comparador instalado no P₁₃₇, 1º piso.

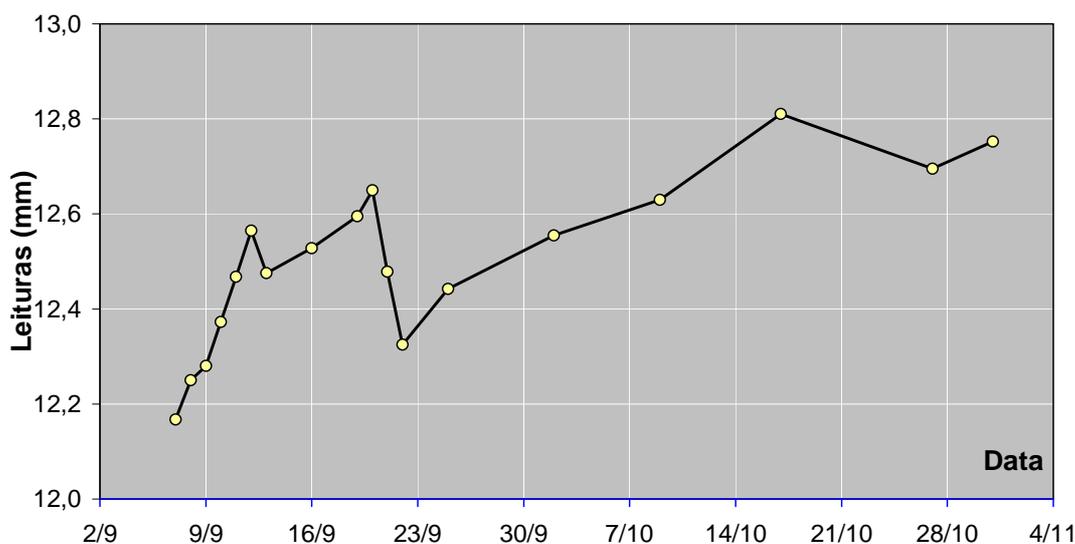
Figura 12. Variação média dos relógios comparadores instalados na Praça Central

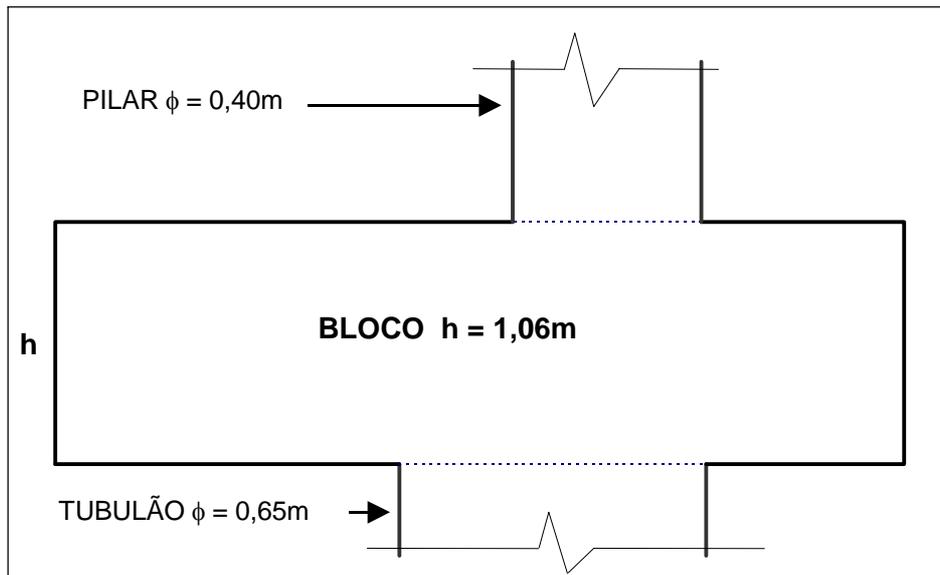
Figura 13. Conjunto pilar, bloco e tubulão, de apoio da escada – sem escada.

Neste contexto, recomendou-se a execução de reforço de fundação com cravação de 4 estacas tipo “*mega*”, de concreto armado, reagindo contra bloco de concreto armado em forma de cruz, envolvendo totalmente o bloco existente. Essas estacas de carga nominal de 200 kN e, por questão de equilíbrio do sistema fundação-bloco, foram cravadas aos pares, diametralmente opostas.

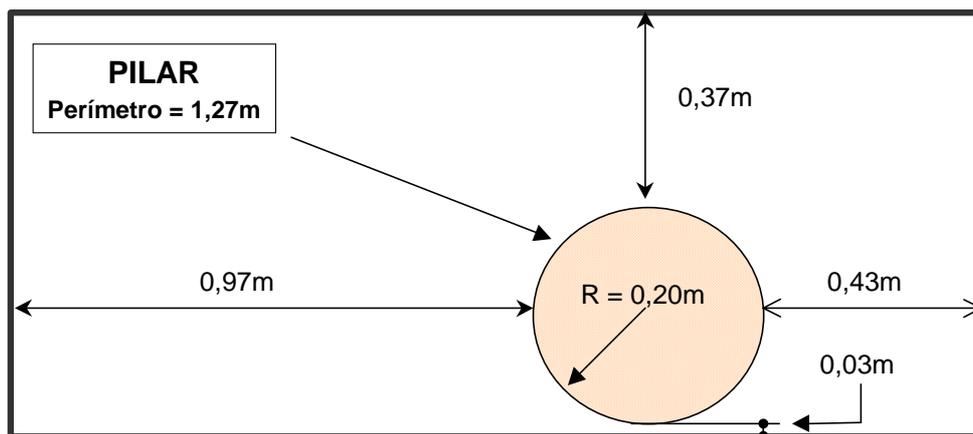
A figura 14 representa a posição do pilar central da escada suportado pelo bloco, onde se observa que a carga não se encontra aplicada no centro de gravidade (CG) do bloco.

Figura 14. Localização do pilar sobre o bloco da escada – sem escada.

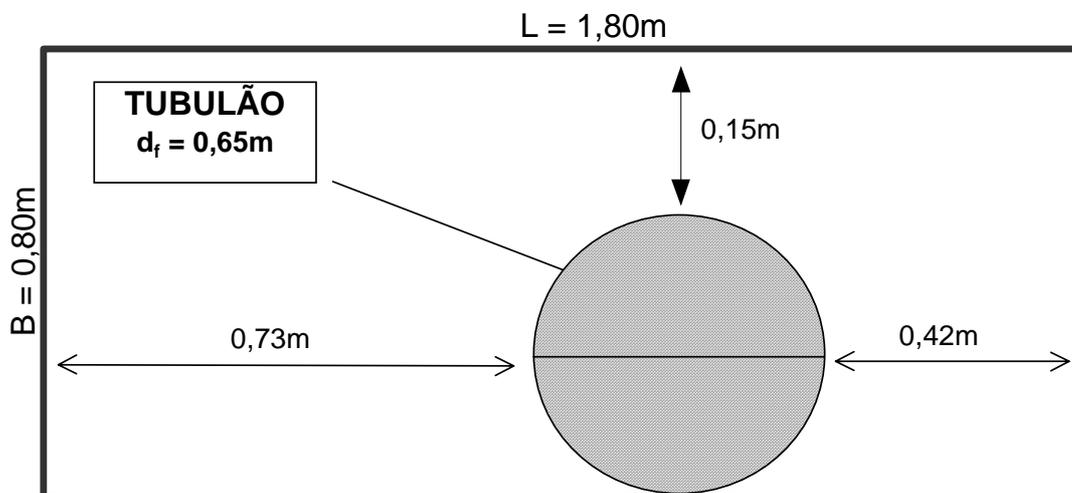
A figura 15 retrata uma vista do bloco, onde se nota suas dimensões em planta e a localização do tubulão, executado sob o bloco.

Figura 15. Localização do tubulão sob o bloco da escada – sem escada.

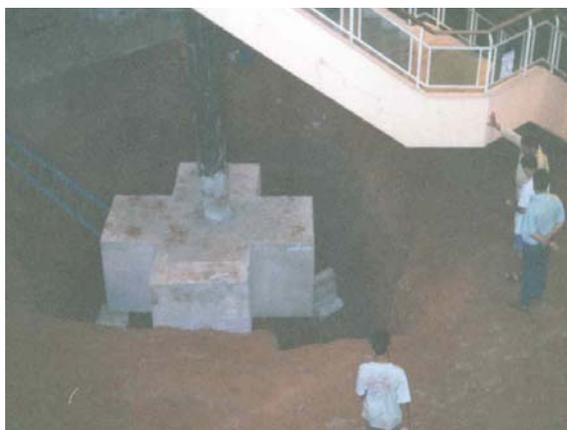
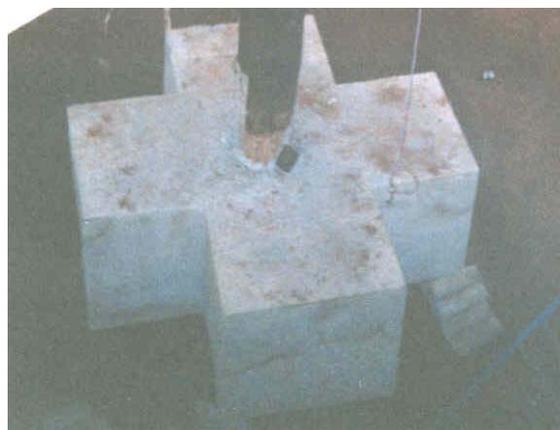
As fotos 12 e 13 destacam a magnitude do bloco executado, face a amplitude do base do tubulão existente.

Foto 12. Vista geral do bloco executado.

Foto 13. Detalhe da magnitude do bloco.

Na parte superior, recomendou-se descascar o bloco até atingir-se a armadura existente. O diâmetro da base do tubulão obrigou a execução de uma robusta complementação do bloco existente, permitindo que as estaca de reforço previstas pudessem ser embutidas a profundidades superiores a cota de apoio do tubulão existente.

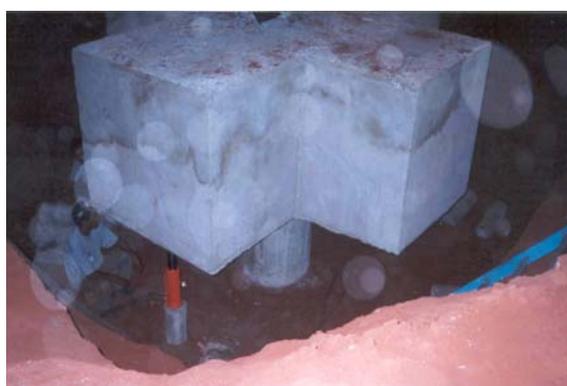
Foto 14. Vista do robusto bloco executado.

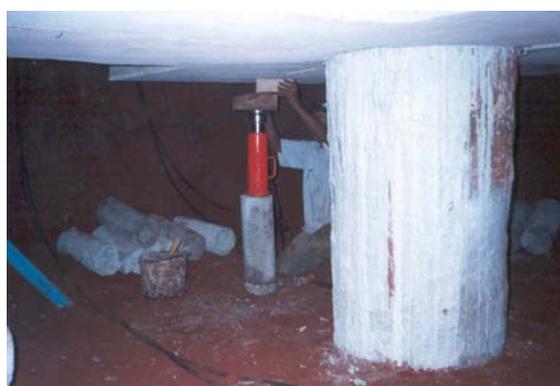
Foto 15. Detalhe da execução do reforço.

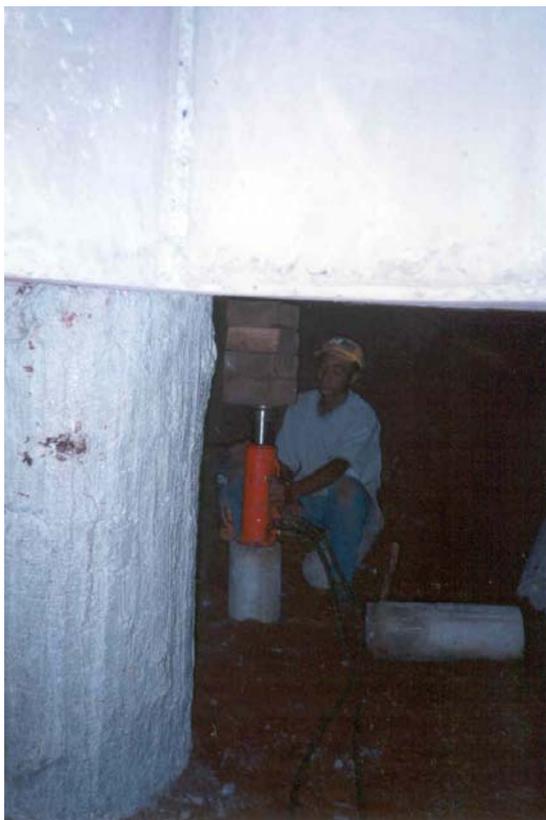
Foto 16. Vista da execução do reforço.

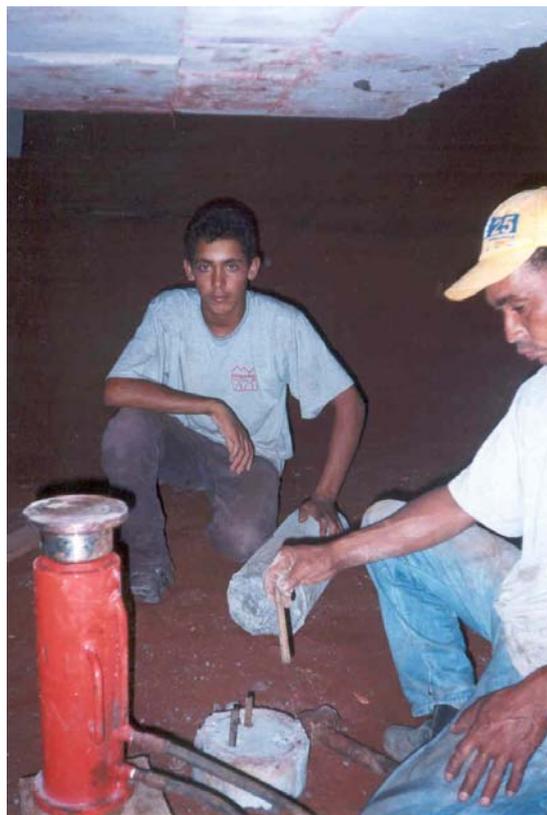
Foto 17. Detalhe do macaco e das estacas.

Para a execução das estacas tipo “*mega*” recomendou-se a contratação de empresa especializada no ramo de Engenharia de Fundações, que disponha de conjunto macaco-bomba, provido de manômetro calibrado, para se estimar a carga atuante no momento da cravação. As fotos 14 a 17 mostram as robustas dimensões do bloco executado e os serviços de reforço contratados junto a empresa especializada.
