PATOLOGIA DAS EDIFICAÇÕES – DEFORMAÇÕES EM LAJES. Conceituações sobre lajes pré-fabricadas e pré-moldadas resultam em questionamento junto à ABNT.

Vieira, Ruy Campos
Engenheiro civil, CREA 0600.63126-5, IBAPE-SP 276
Rua Israel Vieira Ferreira 125, Jardim Campos Elíseos, Jundiaí, SP, 13209-790
Fone (11) 4521.9539
rcvieira@pericias.com.br
www.pericias.com.br

2- APRESENTAÇÃO DA OBRA E OCORRENCIAS INICIAIS.

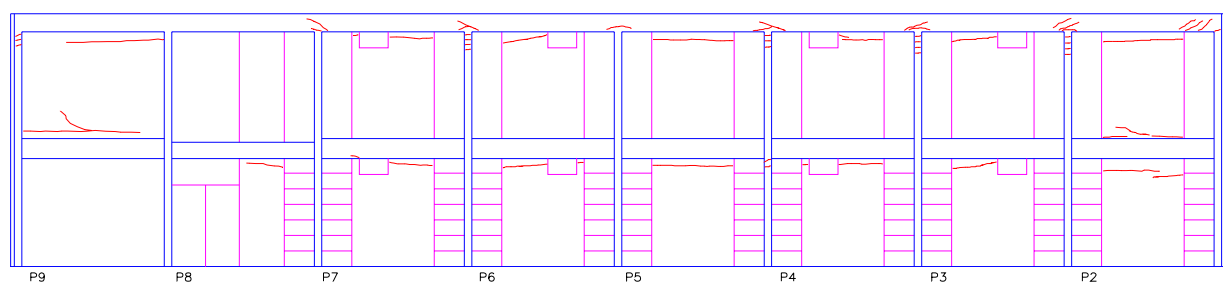
Figura no. 2: fachada Sul.

Através da conformação das fissuras anotadas evidencia-se a ocorrência de esforços de torção aplicados sobre as vigas de borda bem como de tração em topo de pilares, decorrentes das deformações excessivas (flechas) a que as duas lajes foram submetidas.

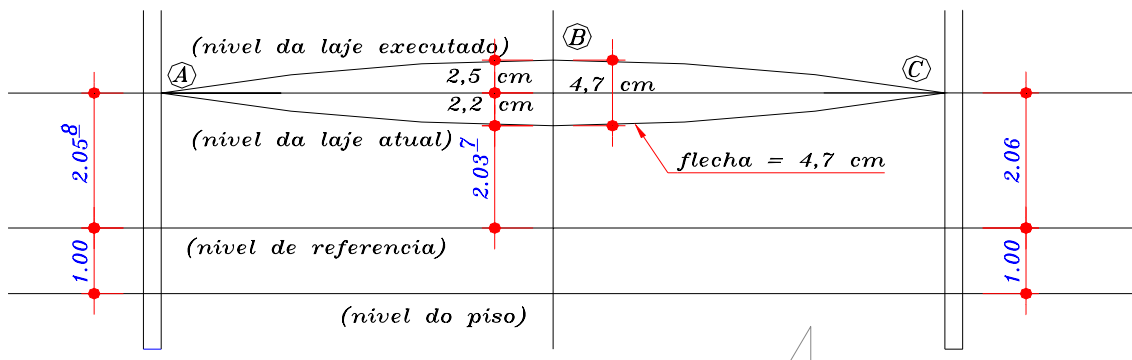
Neste específico levantamento¹, obteve-se no meio do vão, flechas de 4,7cm para a laje de piso e 9,1 cm para a laje de cobertura, deformações estas ilustradas esquematicamente nas figuras que se seguem.

Figura no. 5: Laje de piso – deformação anotada (flecha = 4,7 cm).

Verifica-se portanto que nas duas lajes analisadas as flechas totais calculadas alcançam valores sensivelmente superiores ao da flecha limite preceituado pela NBR 6118, o que de imediato conduz à conclusão de que as lajes fornecidas encontram-se subdimensionadas.

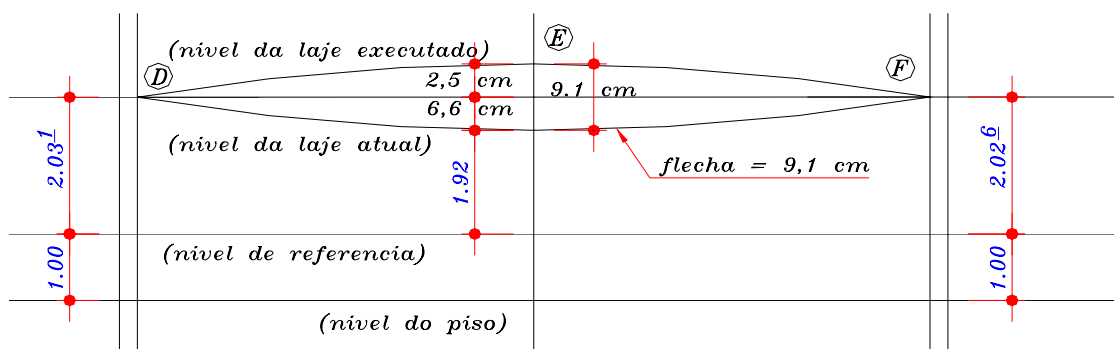
Figura no. 6: Laje de cobertura – deformação anotada (flecha = 9,1 cm)

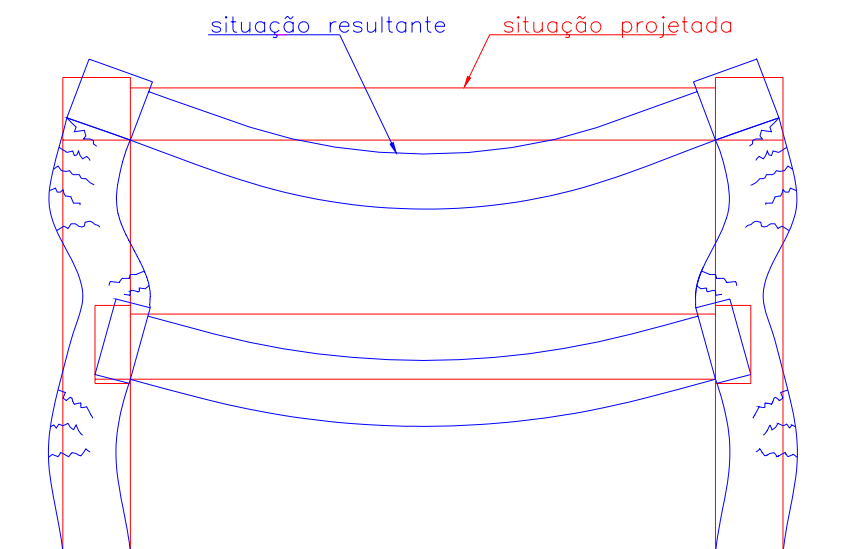
A seguir, é ilustrado (exageradamente) o comportamento da estrutura após as solicitações dos esforços resultantes das deformações das lajes: rotação das vigas de borda associadas à tração nos pilares.

Figura 7: comportamento da estrutura após deformação das lajes.

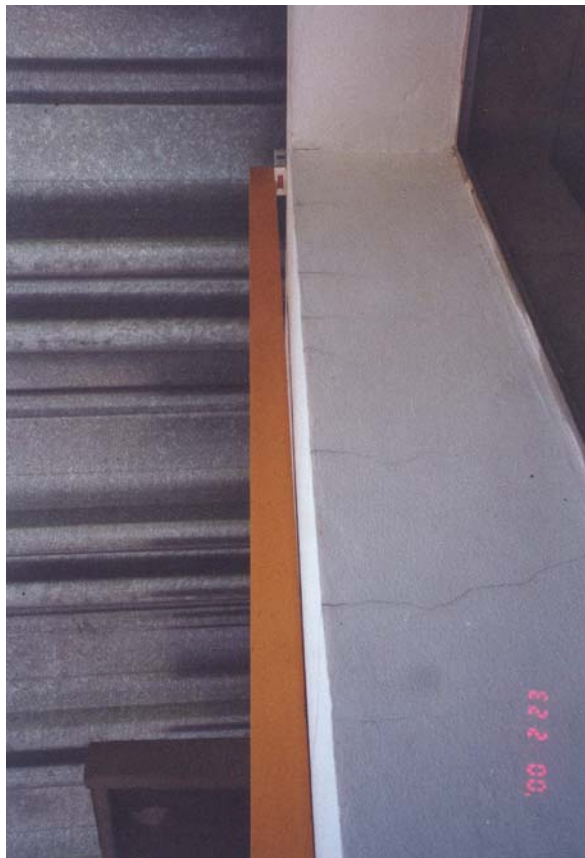
Figura No. 8.

Para que se possa melhor avaliar a magnitude dos esforços rotacionais a que as vigas foram submetidas, apresenta-se ao lado na Figura No. 8 uma reprodução fotográfica onde se ilustra o deslocamento da viga de borda da cobertura do pavimento superior, mensurado a partir do alinhamento de régua metálica alinhada à face externa do pilar adjacente. Observa-se no topo do pilar, junto à viga de borda da cobertura, o deslocamento decorrente da deformação da laje, proporcional à espessura de uma carteira de cigarros bem como as fissuras resultantes de tracionamento na face externa do pilar. Importante se faz observar que, não estando o segundo pavimento concluído e ocupado, a laje de piso sequer chegara a ser efetivamente solicitada em sua carga de projeto, enquanto que a laje de cobertura, a qual sofrera a maior deformação no meio do vão, não recebera qualquer sobrecarga, visto que fora previsto e executada cobertura de telhas metálicas autoportantes, as quais não descarregam qualquer solicitação direta sobre a laje.

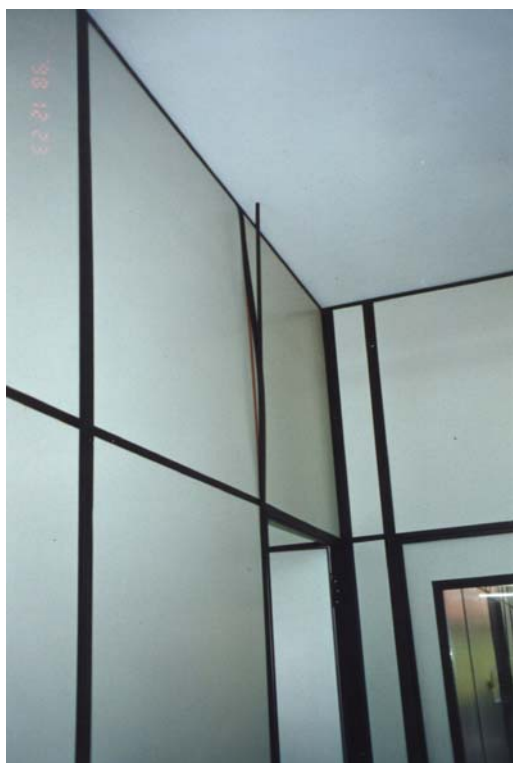
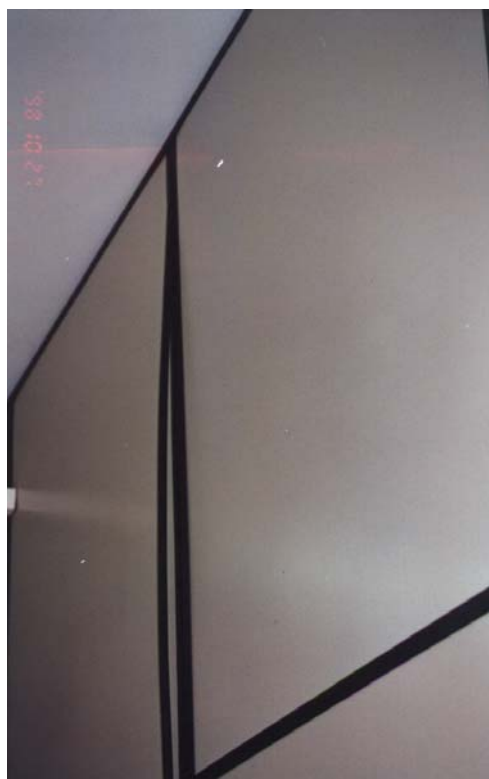
Fotos no. 01 e 02: Primeiras manifestações dos danos. Estando o pavimento térreo efetivamente ocupado, as manifestações iniciais originaram-se no destacamento das molduras dos quadros das divisórias internas, decorrentes da pressão resultante da deformação da laje de piso do pavimento superior.

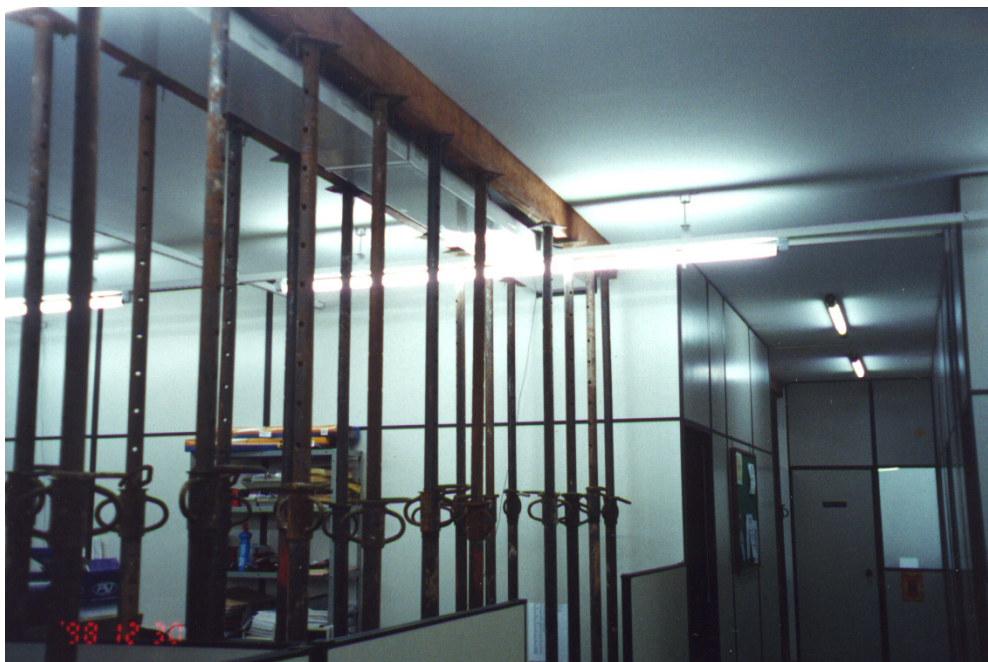
Foto no. 03: início do escoramento metálico da laje de piso no interior do pavimento térreo.

Tomadas de imediato as providências necessárias a serem garantidas a segurança dos ocupantes, equipamentos e da própria estrutura, mediante a utilização de escoramentos metálicos, inclusive no pavimento superior, suportando-se as cargas da laje de cobertura, iniciaram-se os trabalhos investigatórios direcionados à obtenção do diagnóstico das ocorrências, suas possíveis origens bem como viabilidades de solucionamento, tendo em mente tratar-se de obra nova e parcialmente ocupada.

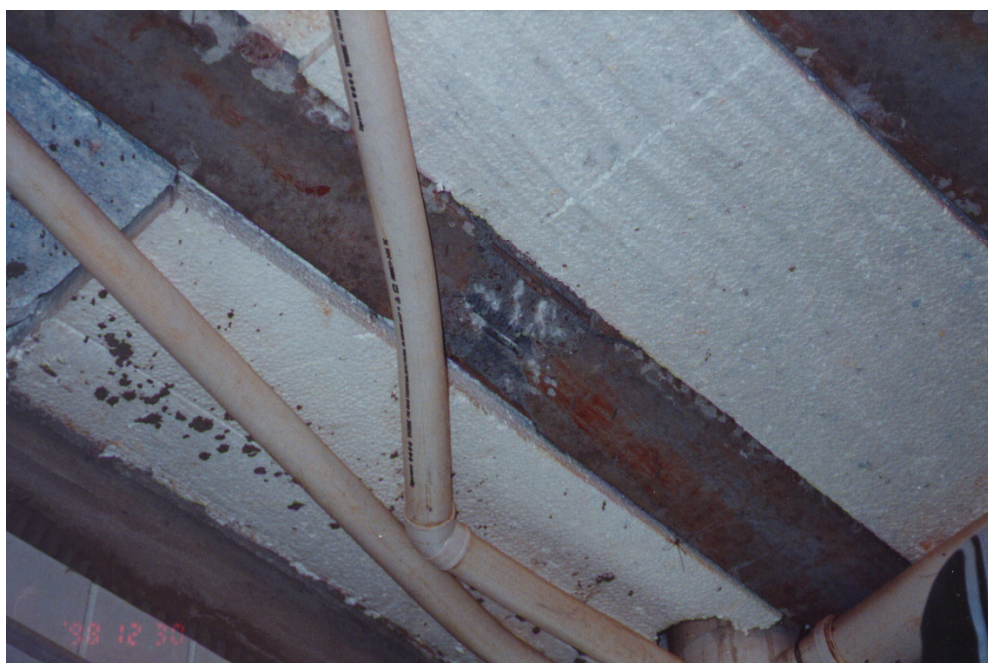
Foto no. 04: escarificação junto ao fundo de vigota treliçada, entre os elementos de EPS da laje de piso, objetivando a conferência de armadura.

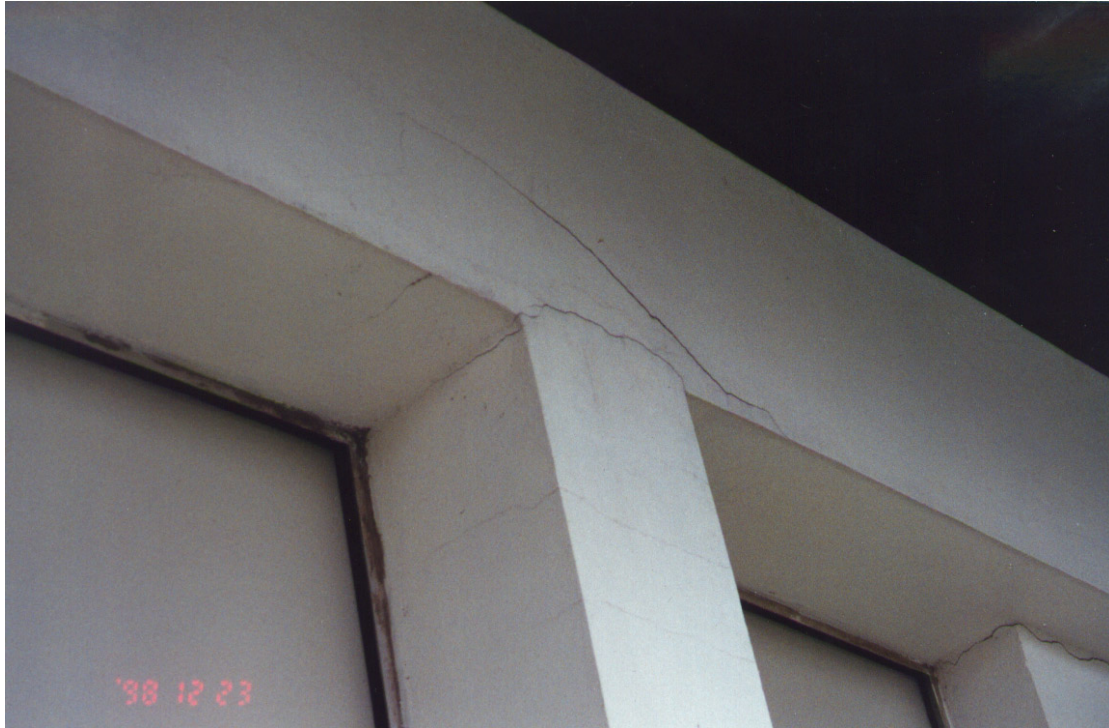
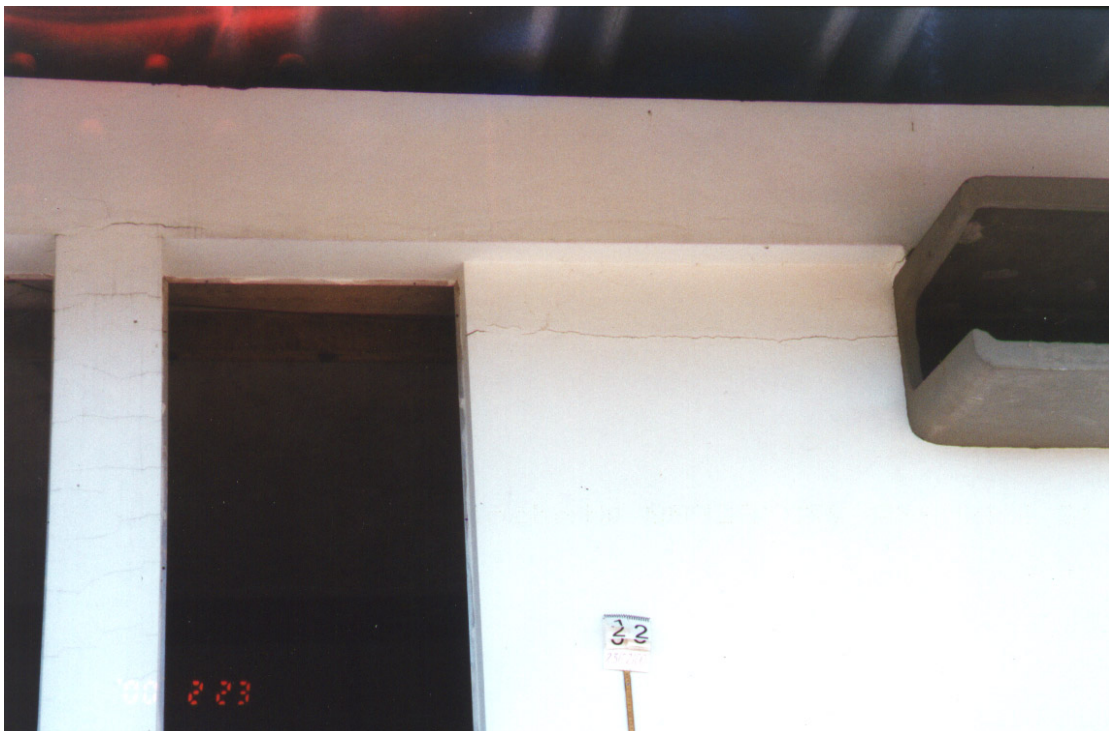
Fotos no. 05 e 06: fissuras em vigas de borda da cobertura decorrentes de esforços rotacionais bem como tracionamento nas faces externas de pilares, combinadas com o deslocamento da alvenaria de fechamento adjacente.

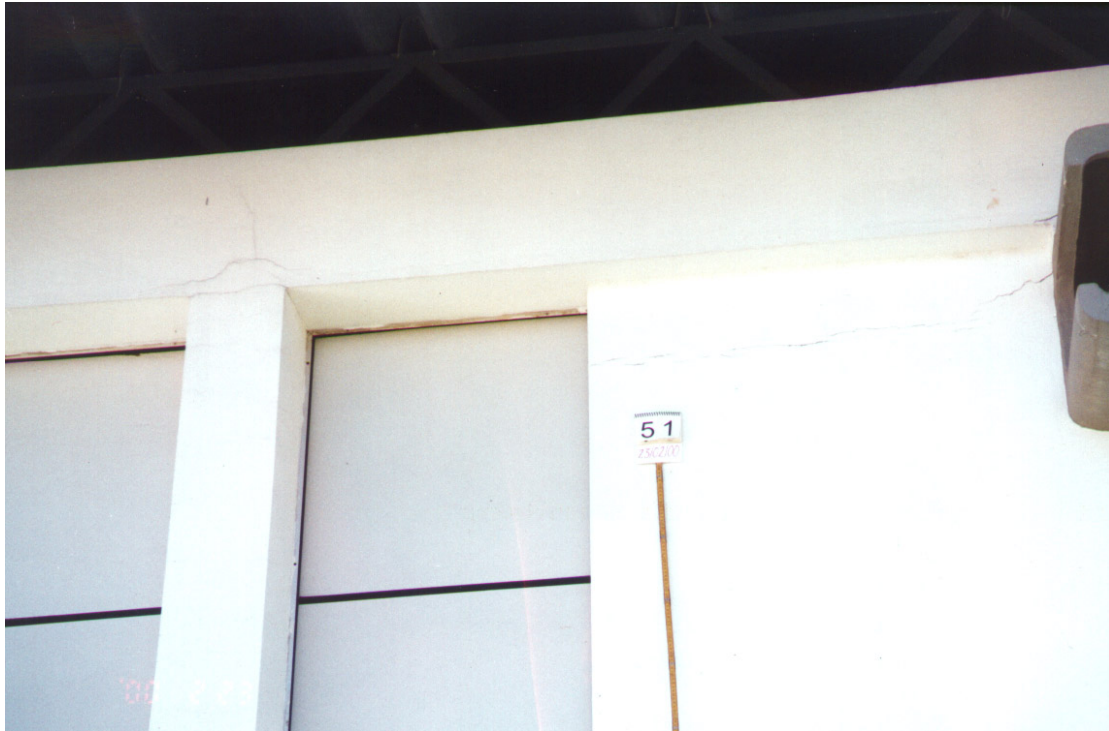
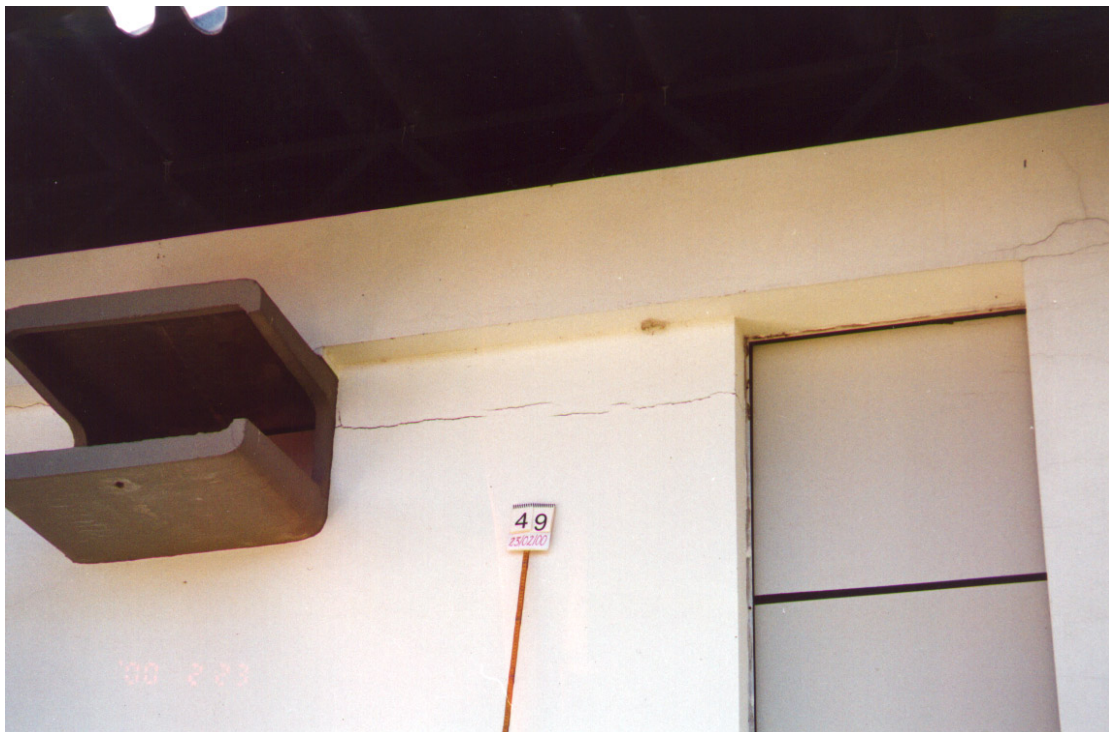
Fotos no. 07 e 08: mesmas ocorrências observadas nas fachadas externas, junto à laje de cobertura.

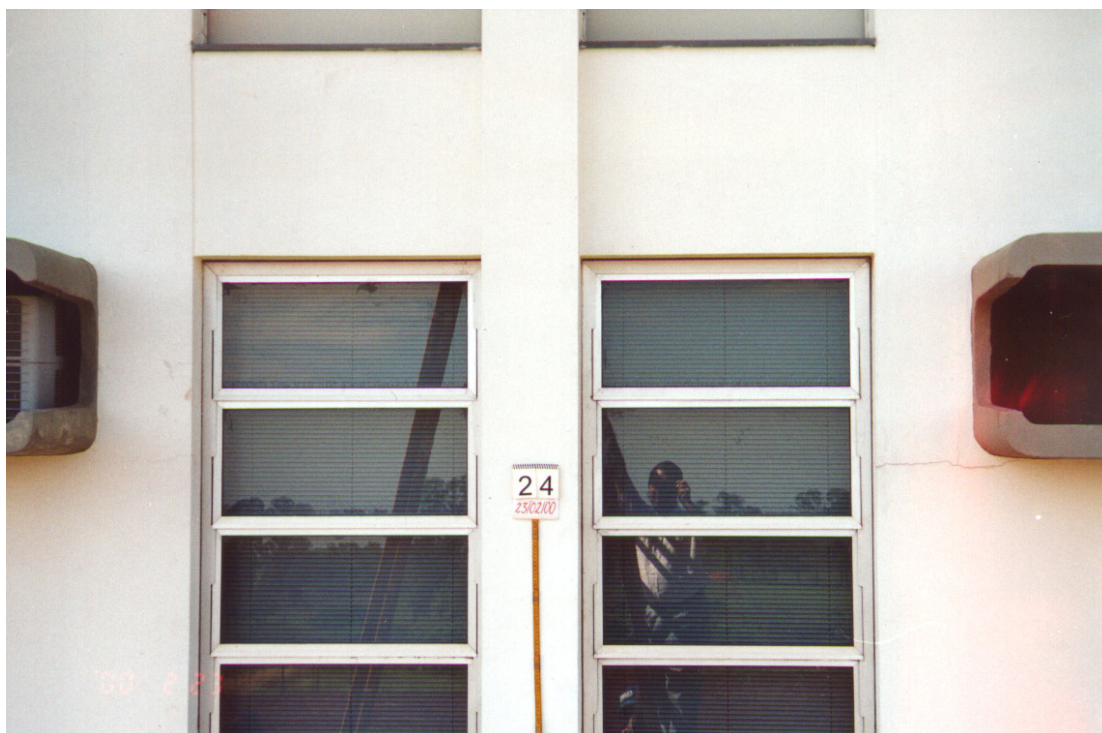
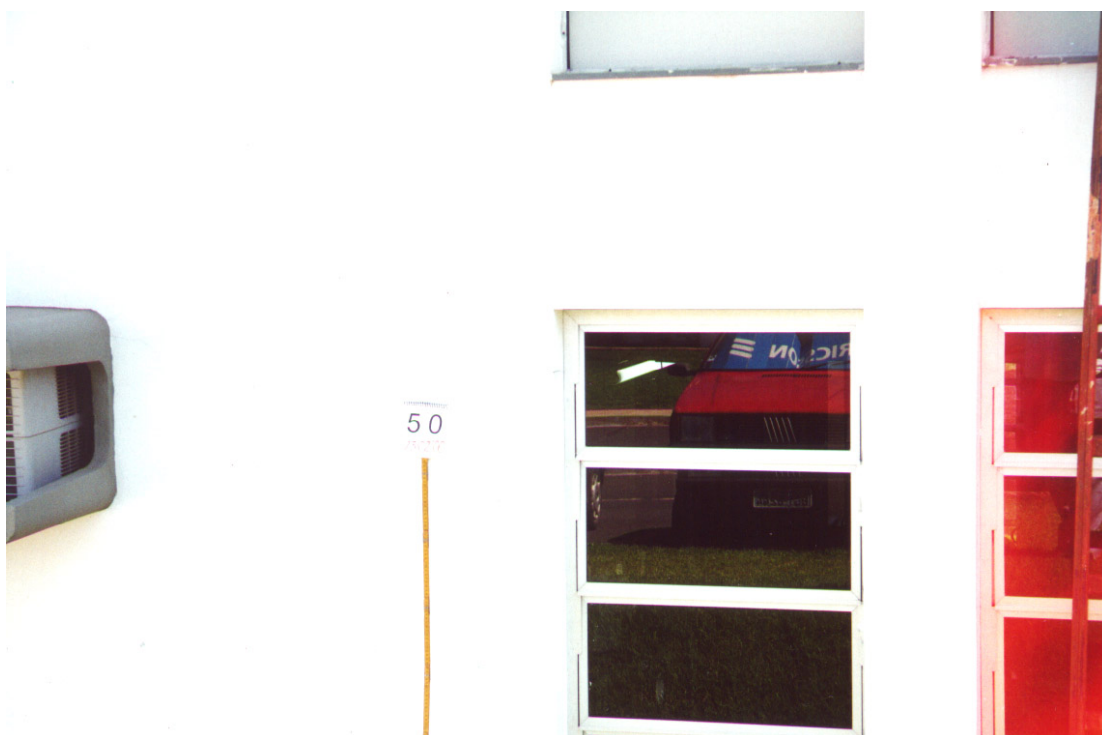
Foto no. 09 e 10: fissuras em alvenaria de fechamento, entre vãos, sob a viga de borda da laje de piso.

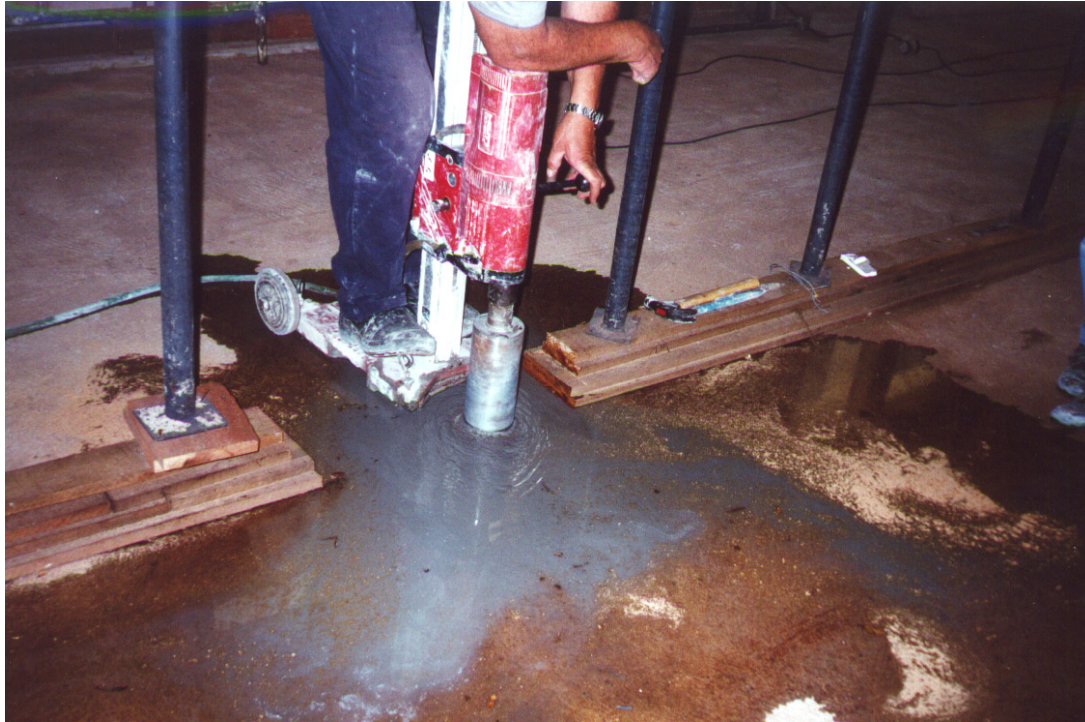
Foto no. 11: extração de corpo de prova na laje de piso do pavimento superior (laboratório 1).

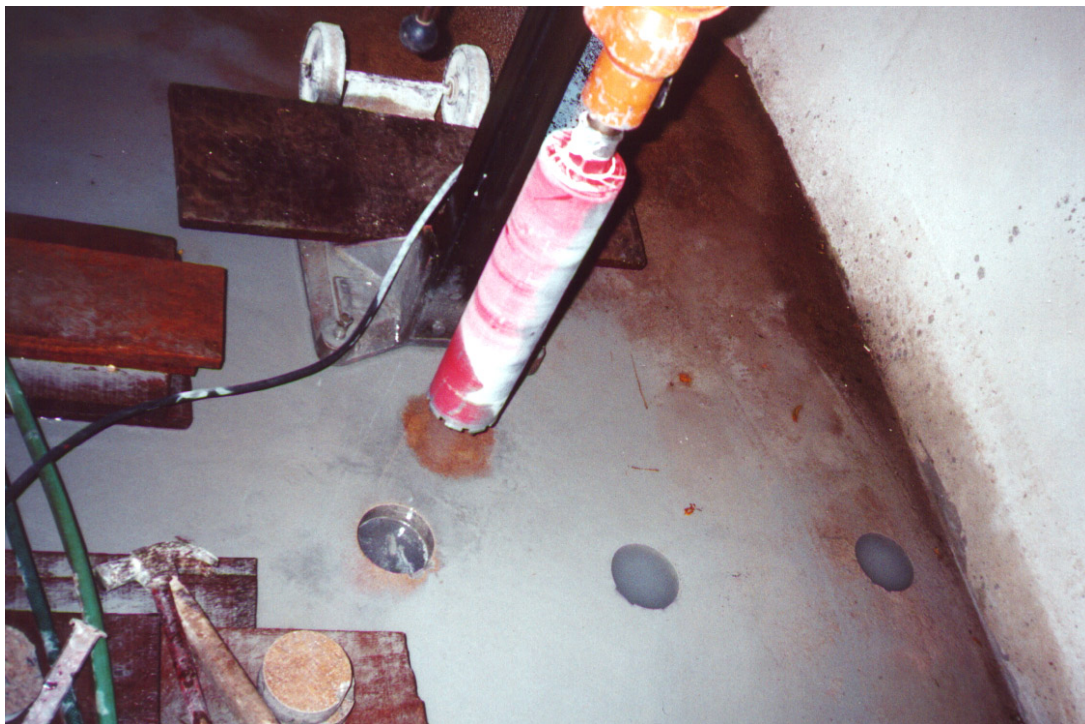
Foto no. 12: extração de corpo de prova na laje de piso do pavimento superior (laboratório 2).

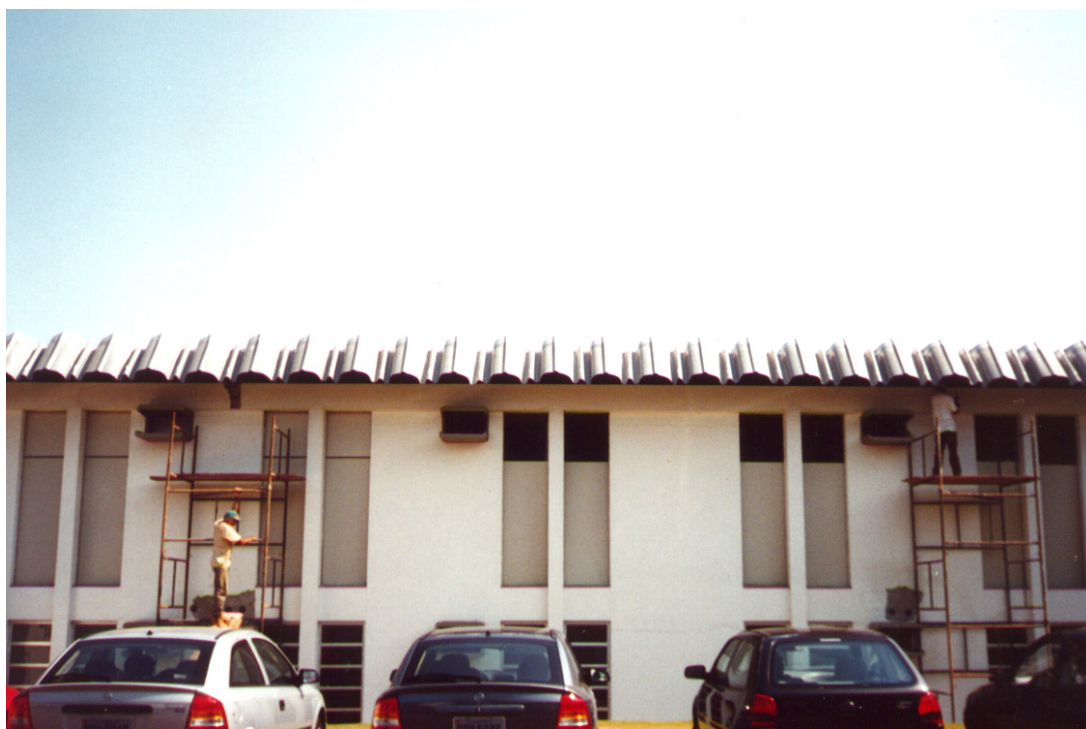
Foto no. 13: extração de corpos de prova de concreto nas vigas de borda longitudinais na cobertura e piso.

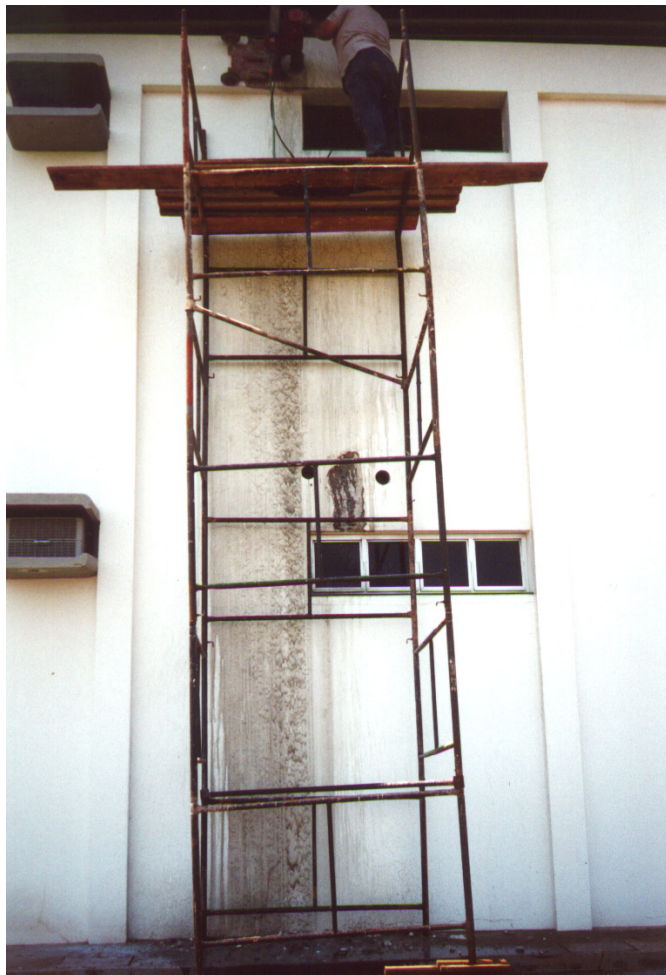
Foto no. 14: extração de corpos de prova nas vigas transversais, sentido da montagem das vigas de cobertura e piso (armadura pelo menor vão).

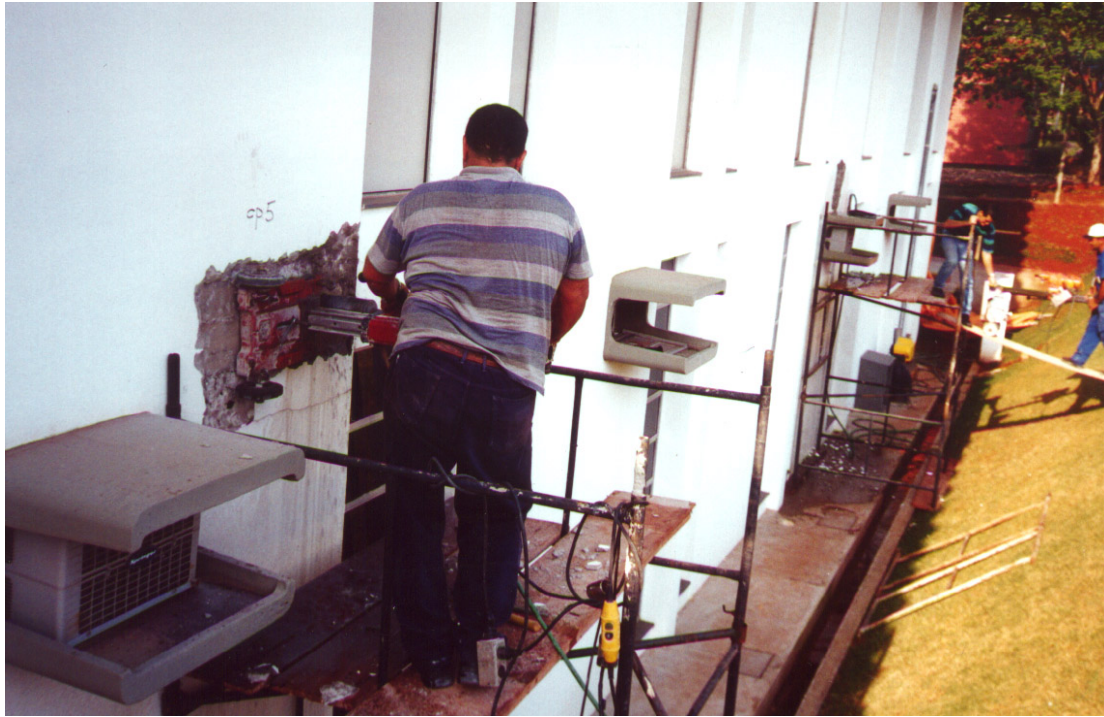
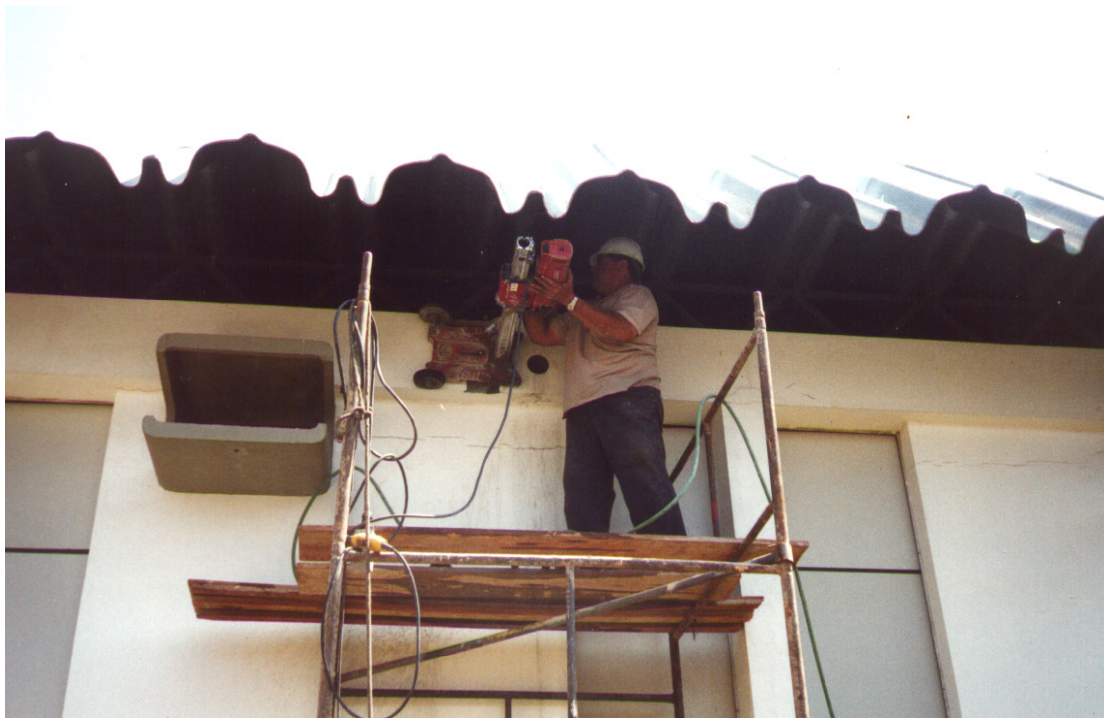
Foto no. 15 e 16: extração de corpos de prova nas vigas de borda de piso e cobertura.

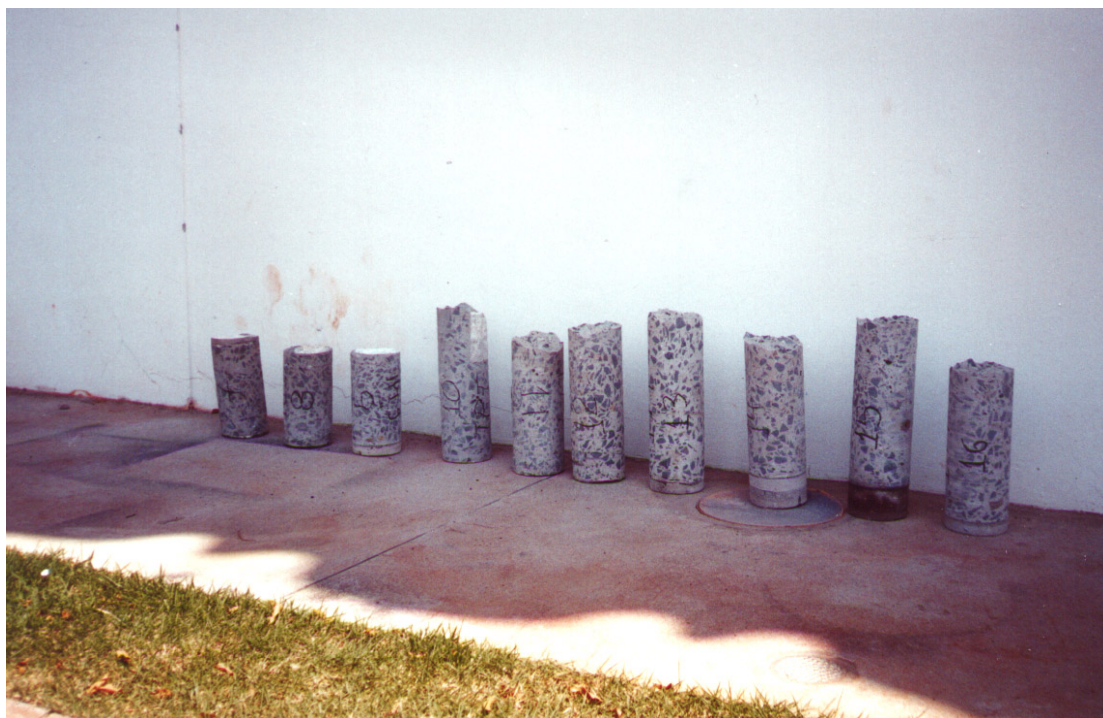
Foto no. 17: amostras extraídas em vigas, sendo visualmente constatada a homogeneidade da concretagem executada.
