**IBAPE – XII COBREAP – CONGRESSO BRASILEIRO DE ENGENHARIA DE AVALIAÇÕES E PERÍCIAS, BELO HORIZONTE/MG**

**PERÍCIA EM CONJUNTO DE SETE EDIFÍCIOS PARA DETERMINAR AS CAUSAS DE FISSURAS E TRINCAS NAS ALVENARIAS ESTRUTURAIS EM BLOCOS DE CONCRETO CELULAR AUTOCLAVADO**

## LAUDO PERICIAL

**CLASSE** : VISTORIA  
**AUTORA** : CASA MAIOR ENGENHARIA LTDA  
**RÉ** : BLOCO BOM INDÚSTRIA E COMÉRCIO S/A  
**AUTOS N°** : 00 777 777-7  
**VARA** : 77ª VARA CÍVEL DA COMARCA DE BELO HORIZONTE

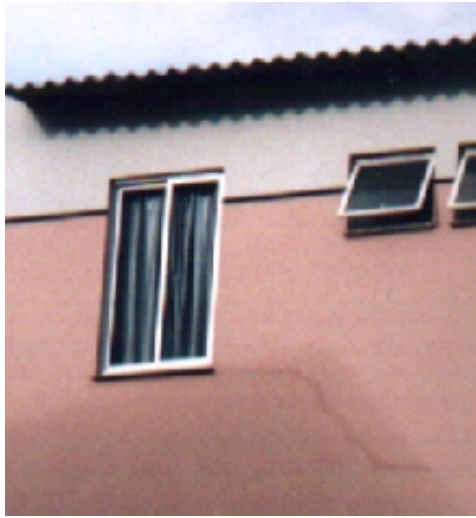
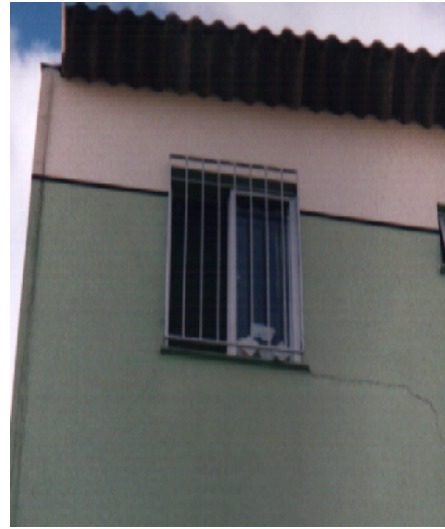
- fissuras horizontais ou inclinadas que ocorrem em todos os blocos, em sua grande maioria, nos últimos pavimentos, junto aos vãos de janelas situados nas extremidades dos panos, com maior incidência naqueles que dão para o oeste. Tratam-se das ocorrências predominantes;

As fissuras nas paredes longitudinais manifestam-se de forma horizontal ou inclinada em direção ao centro da parede, principalmente, nas regiões das aberturas de janelas, que são os pontos fracos da alvenaria.

Em nosso entendimento, salvo melhor juízo, as juntas em papel “craft” betumado não funcionaram ou não foram capazes de neutralizar as tensões decorrentes da movimentação por expansão das lajes de cobertura, em consequência de variação térmica. Essa situação, aliada à falta de juntas de dilatação nas platibandas, causou as fissuras observadas nos últimos pavimentos dos sete blocos do Residencial Urucuia.

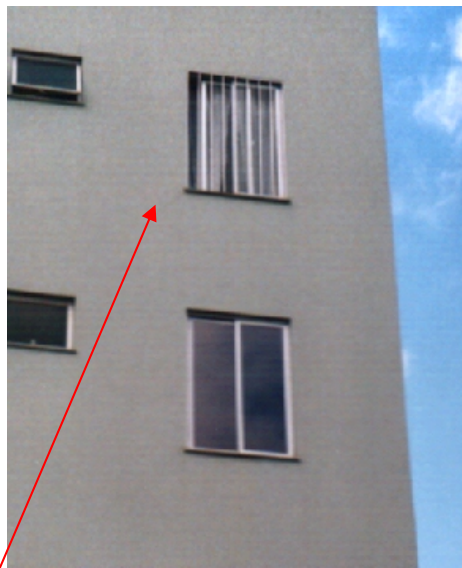
- fissuras inclinadas a partir dos vértices inferiores dos vãos de janelas nos pavimentos intermediários;

- Nos pavimentos intermediários observamos fissuras inclinadas a partir das aberturas dos vãos de janelas em direção ao centro das paredes e fissuras horizontais e verticais que, em nosso entendimento, salvo melhor juízo, sugerem movimentação da alvenaria por absorção de umidade, embora outros tipos de problemas também se manifestem através de fissuras com tipologia semelhante.

Os blocos, componentes da alvenaria, absorvem água de chuva durante a construção ou mesmo no transporte ou armazenagem no canteiro de obras. A absorção de umidade provoca a expansão dos blocos e a secagem causa contração. A existência de limitações que impedem a livre movimentação dos blocos, faz com que surjam tensões que provocam fissuras com a tipicidade daquelas observadas nos pavimentos intermediários das edificações.

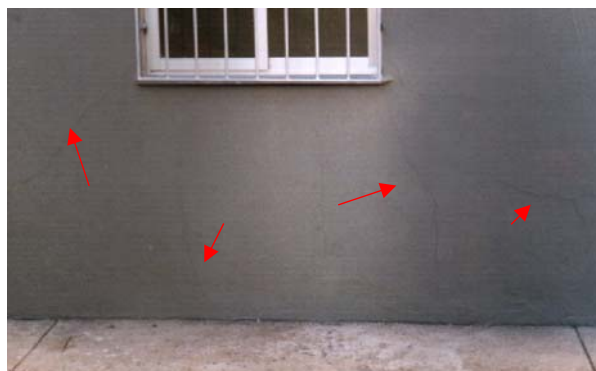
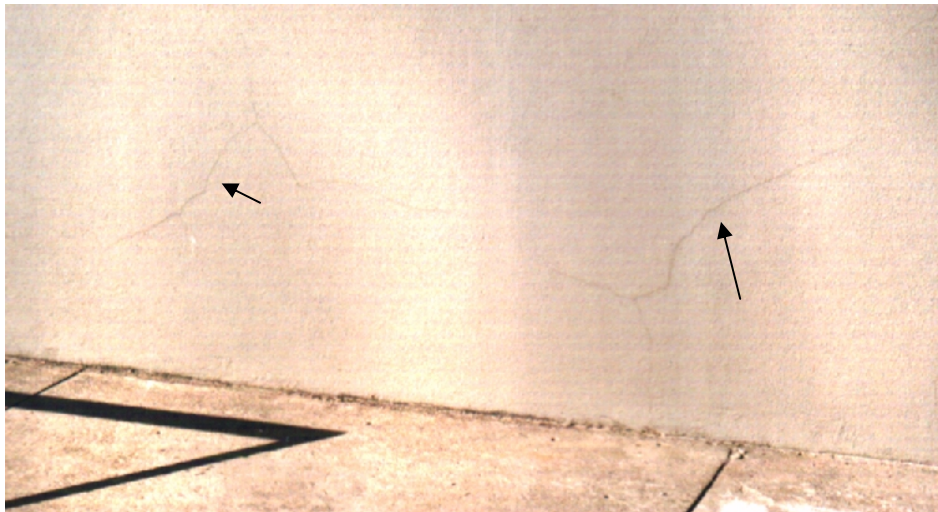
- fissuras verticais e inclinadas nas paredes dos primeiros e segundos pavimentos, entre os vãos de janela e as fundações;

Essas fissuras, em nosso entendimento, salvo melhor juízo, são decorrentes de pequenas acomodações das fundações dos prédios.

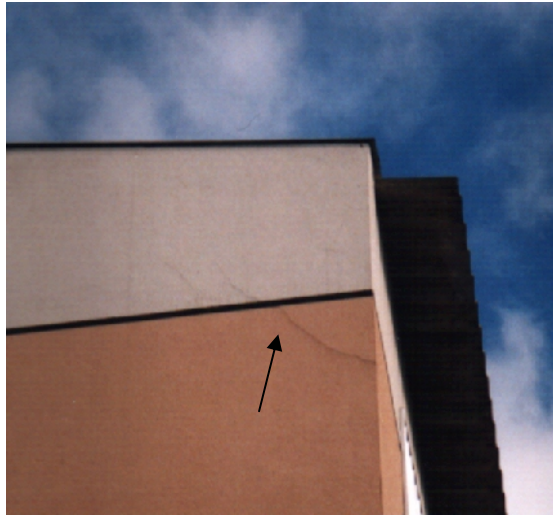
- fissuras horizontais ou suavemente inclinadas nos últimos pavimentos, passando para as fachadas laterais;

As fissuras nas paredes ortogonais à maior dimensão das lajes, manifestam-se, quase sempre, de forma horizontal.

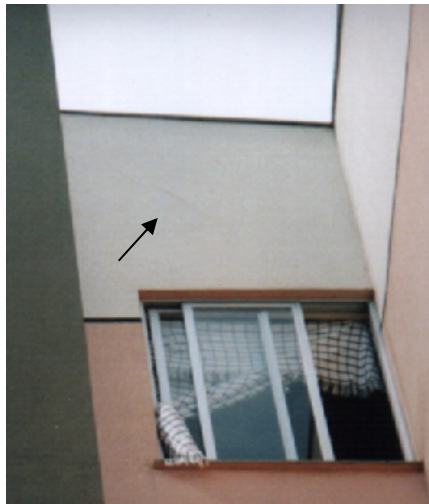
- fissuras inclinadas nas extremidades das platibandas;

As fissuras inclinadas nas extremidades das platibandas, em sua maioria, são decorrentes de expansão térmica da platibanda.

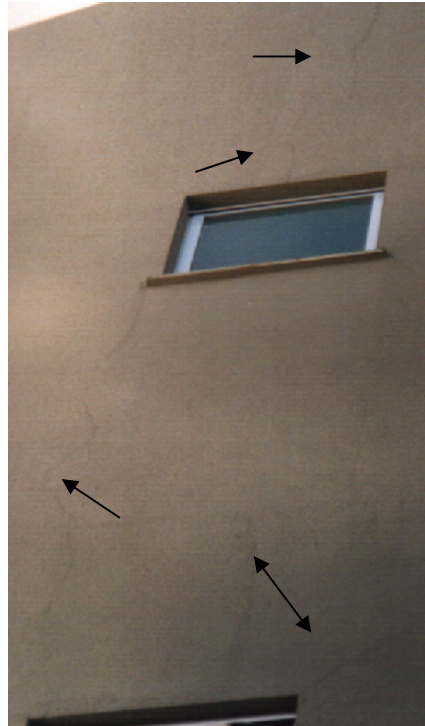
- fissuras inclinadas nas platibandas sobre os vãos de janelas, junto à caixa de escadas;

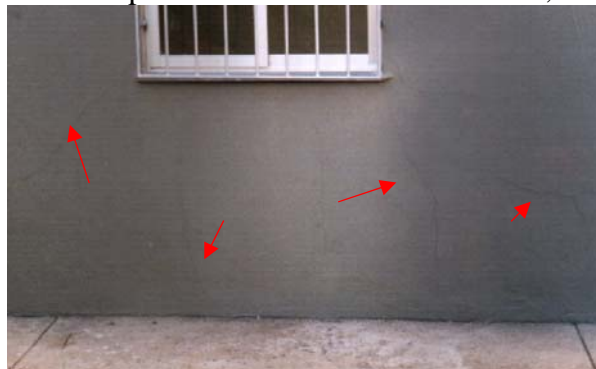
- fissuras verticais nos últimos pavimentos e nos intermediários;

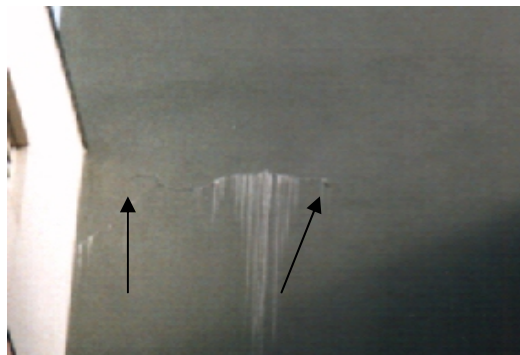
- fissuras verticais ou inclinadas no primeiros e segundos pavimentos, entre os vãos de janelas e as fundações;

- fissuras inclinadas na base das paredes da fachada frontal dos blocos 05, 06 e 07; fissuras inclinadas, verticais e horizontais, na base da parede lateral esquerda dos blocos 05, 06 e 07.

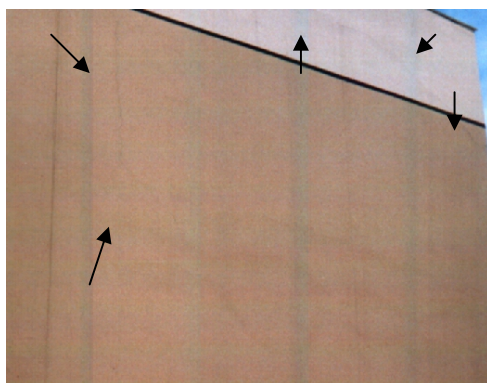
- fissuras verticais e horizontais, com vazamento de água dos reservatórios superiores, sobre a caixa de escadas, nos blocos 02 e 03;
- destacamento das alvenarias da parede dos fundos das fachadas, somente no bloco 04;
