**IBAPE – XII COBREAP – CONGRESSO BRASILEIRO DE  
ENGENHARIA DE AVALIAÇÕES E PERÍCIAS, BELO  
HORIZONTE/MG**

**PERÍCIA QUE CONSTATOU ADULTERAÇÃO PRATICADA POR  
TERCEIRO EM ROLHA DO REFRIGERANTE COCA-COLA**

## **LAUDO PERICIAL**

**AÇÃO** : **ORDINÁRIA DE COBRANÇA**  
**AUTOR** : **HONESTINO PEDRA DA CRUZ**  
**RÉ** : **COMPANHIA DE REFRIGERANTES**  
**AUTOS N°** : **007101003070-9**  
**VARA** : **77ª VARA CÍVEL DA COMARCA DA CAPITAL**

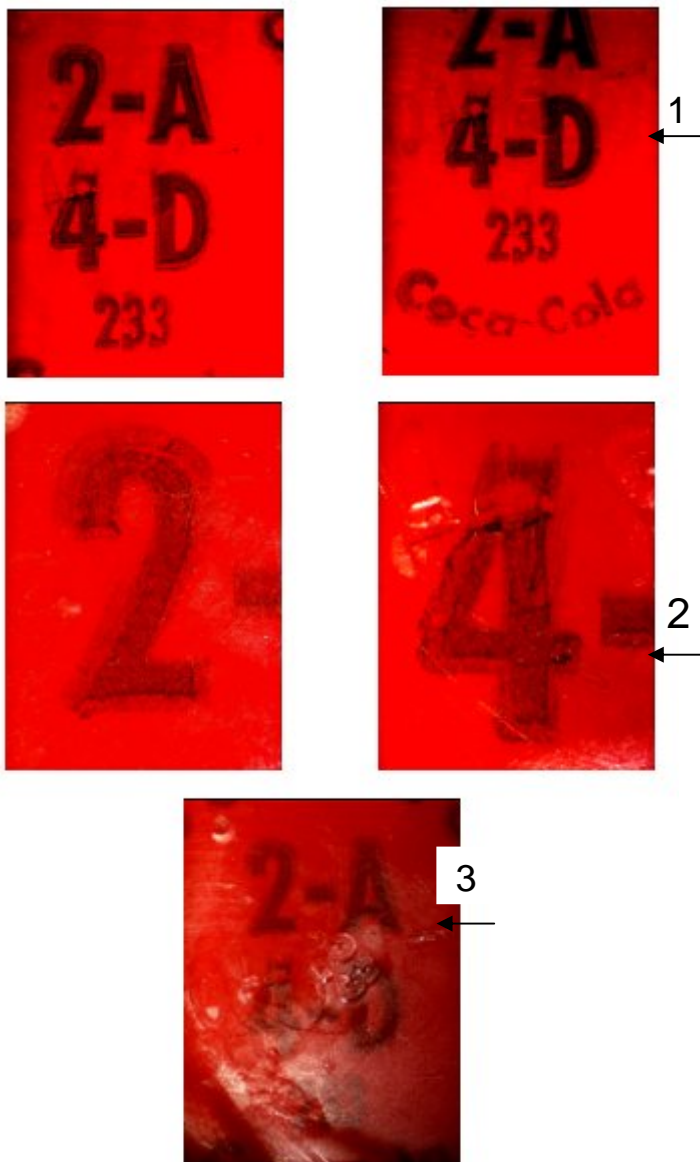
## CONJUNTO DE IMAGENS N° 01

Coordenadas e código de segurança da tampinha n° 01, fornecida pela Ré.

Os conjuntos de imagens de nº 01 e 02 mostram as características de cada uma das rolhas plásticas de nº 01 e 02 fornecidas pela Ré, objeto de análise, aumentadas 06 vezes (visão geral) e 18 vezes no estereomicroscópio.

A análise comparativa das imagens tomadas das tampinhas de nº 01 e 02 não revelam diferenças significativas na impressão das coordenadas e no código de segurança e nem na impressão do número no selo vedante.

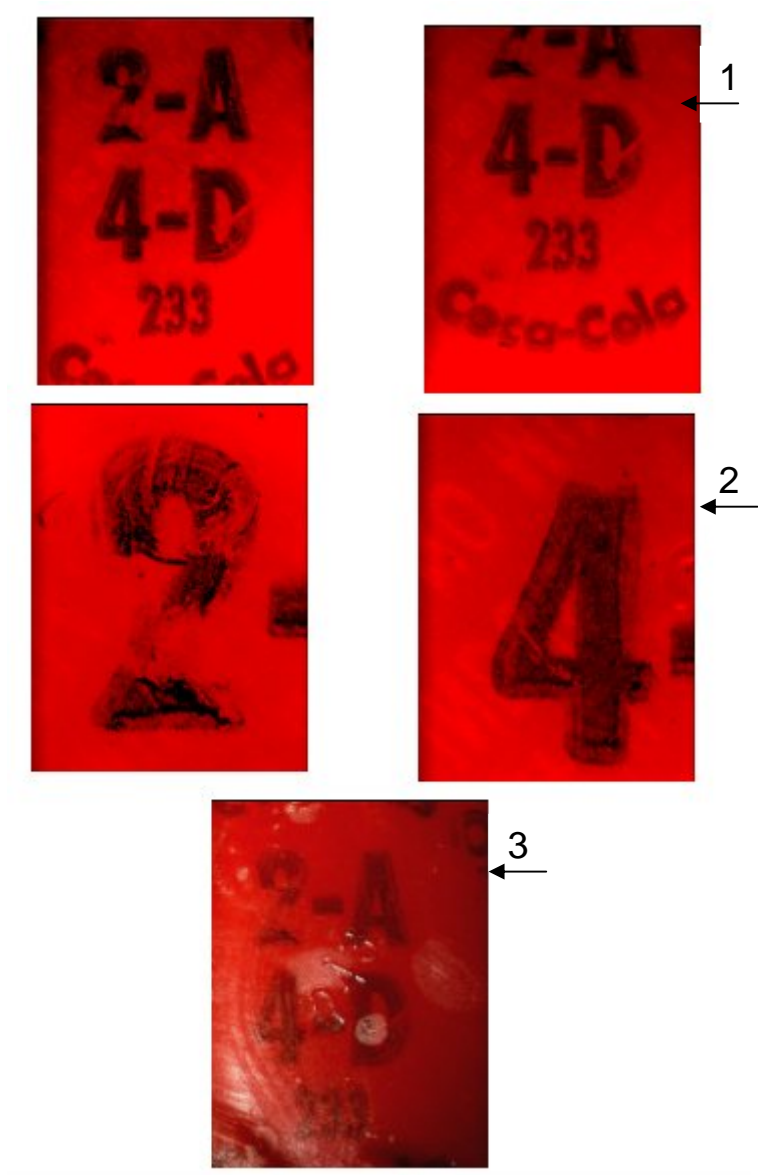
## CONJUNTO DE IMAGENS N° 02

Coordenadas e código de segurança da tampinha n° 2, fornecida pela Ré.

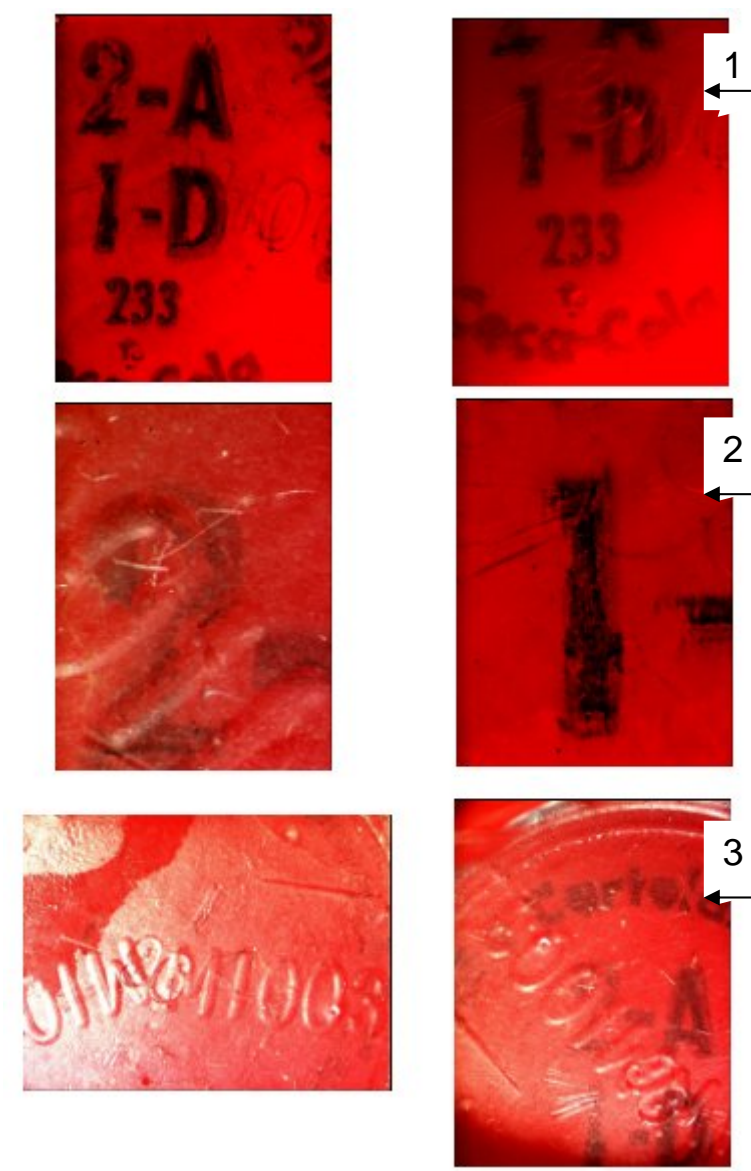
**CONJUNTO DE IMAGENS N° 03**

**Coordenadas e código de segurança da tampinha n° 3, depositada em**

**Juízo pelo Autor.**

O conjunto de imagens de nº 03 mostra as características da rolha plástica de nº 03, que tem coordenadas 2-A e 1-D e código de segurança 233, depositada em juízo pelo Autor. As imagens demonstram que:

- o numeral 1 da coordenada 1-D, não apresenta o formato retilíneo semelhante aos formatos desse numeral nas rolhas de nº 04 e 06, também depositadas em juízo pelo Autor.

- o espaçamento do hífen que separa o numeral “1” da letra “D”, que juntos formam a coordenada “1-D”, é bem menor se comparado ao espaçamento encontrado nas coordenadas “1-L” das tampinhas de nº 04 e 06 supra mencionadas.

- o número que aparece no selo vedante não se superpõe ao número impresso na tampinha, o que sugere que o referido vedante foi removido e depois recolocado. Conforme afirmamos no item V supra, o número sem pintura gravado nas rolhas reproduz-se no selo vedante, devido a pressão interna do vasilhame. Assim o número reproduzido no selo vedante deve estar superposto ao número gravado na tampinha e formarem uma única imagem. No caso da tampinha de nº 03 existem duas imagens, o que nos permite concluir que o selo vedante foi removido e depois recolocado sem o devido cuidado de superpor os números supra mencionados para que estes formassem uma única imagem.

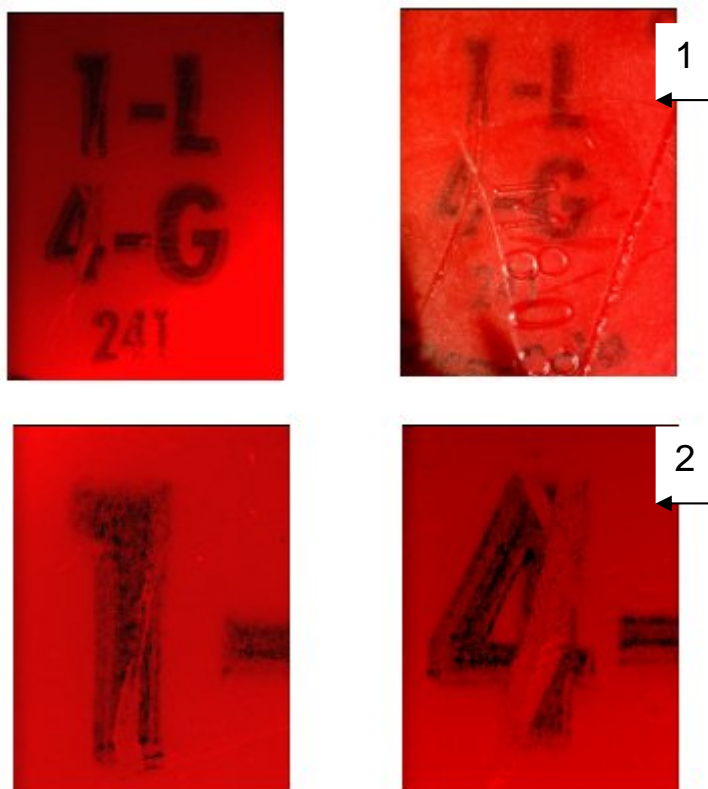
## CONJUNTO DE IMAGENS N° 04

Coordenadas e código de segurança da tampinha n° 4, depositada em Juízo pelo Autor.

A tampinha depositada em juízo pelo Autor, que identificamos pelo nº 4, estava sem selo vedante. Esta não revelou diferenças na impressão de suas coordenadas e nem do código de segurança. Alguma falha de impressão nos numerais 1 e 4 foi observada, mas isso não compromete seu formato ou leitura e provavelmente ocorreram no esforço da retirada do vedante.

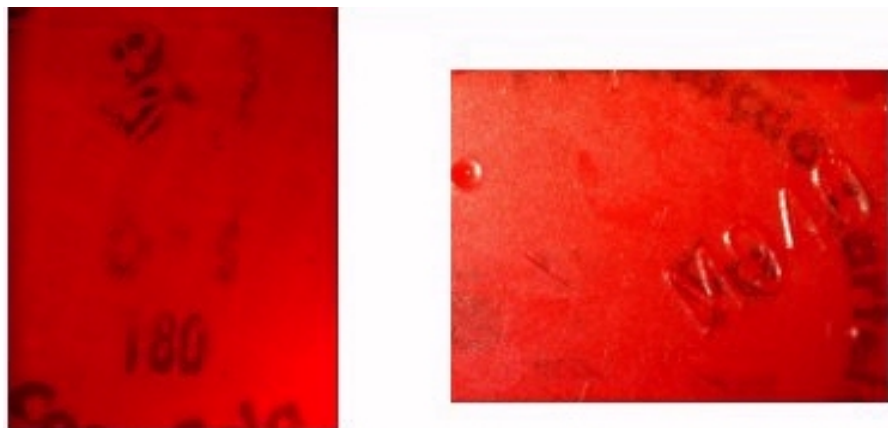
#### CONJUNTO DE IMAGENS N° 05

- 3ª tampinha plástica, também está violada, o vedante foi removido. Não é possível identificar a olho nu na superfície plástica da referida rolha, os dois pares de coordenadas. O código de segurança está visível, é o número “180”. A partir de agora, esta tampinha será designada como **Tampinha nº 05**.

**Coordenadas e código de segurança da tampinha n° 5, depositada em Juízo pelo Autor.**  
Visão geral e detalhe do número impresso na tampinha, com aumento de 06 vezes .

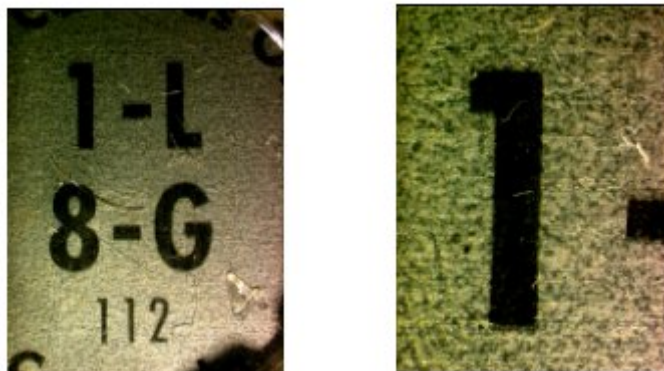
#### CONJUNTO DE IMAGENS N° 06

- Tampinha metálica: está em perfeito estado, inviolada e apresenta a seguinte configuração: coordenadas 1-L e 8-G e código de segurança 112. A partir de agora, esta tampinha será designada como **Tampinha nº 06**.

**Coordenadas e código de segurança da tampinha metálica n° 6, depositada em Juízo pelo Autor.**  
Vista geral, com aumento de 06 vezes e detalhe do numeral 1, com aumento de 18 vezes.

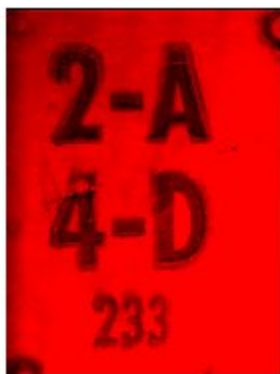
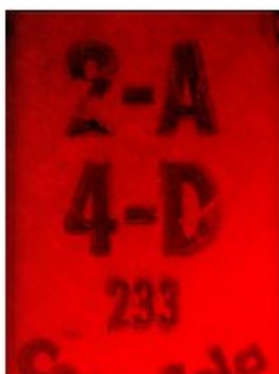
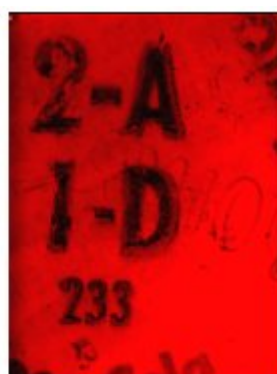
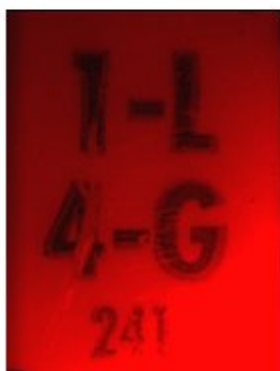
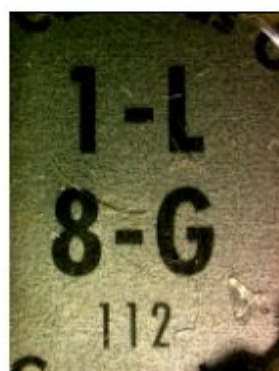
## CONJUNTO DE IMAGENS N° 07

Vista geral das tampinhas para comparação da impressão dos caracteres, com aumento de 06 vezes.

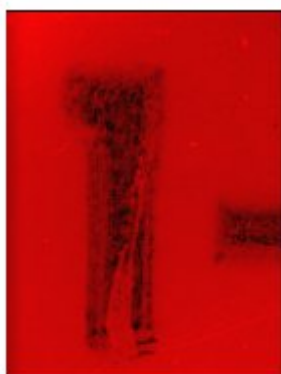
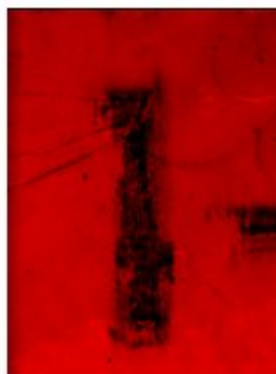
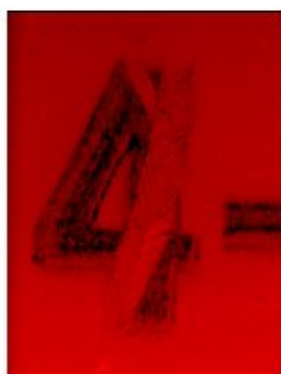
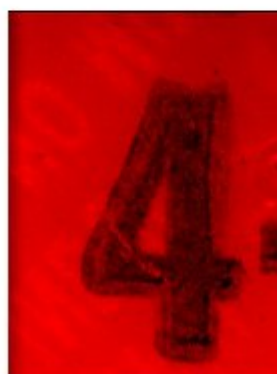
## CONJUNTO DE IMAGENS N° 08

Detalhes dos numerais 1 e 4 das tampinhas analisadas, para comparação da impressão dos mesmos, com aumento de 18 vezes.

A tampinha com as coordenadas “1-L” e “4-G” é a de nº 04, depositada em Juízo pelo Autor.

A tampinha com as coordenadas “2-A” e “1-D” é a de nº 03, depositada em Juízo pelo Autor.

A tampinha com as coordenadas “2-A” e “4-D” é a de nº 02, fornecida pela Ré.
