**IBAPE – XII COBREAP – CONGRESSO BRASILEIRO DE ENGENHARIA DE
AVALIAÇÕES E PERÍCIAS, BELO HORIZONTE/MG**

RUPTURA DE ALVENARIA POR DEFORMAÇÃO ESTRUTURAL

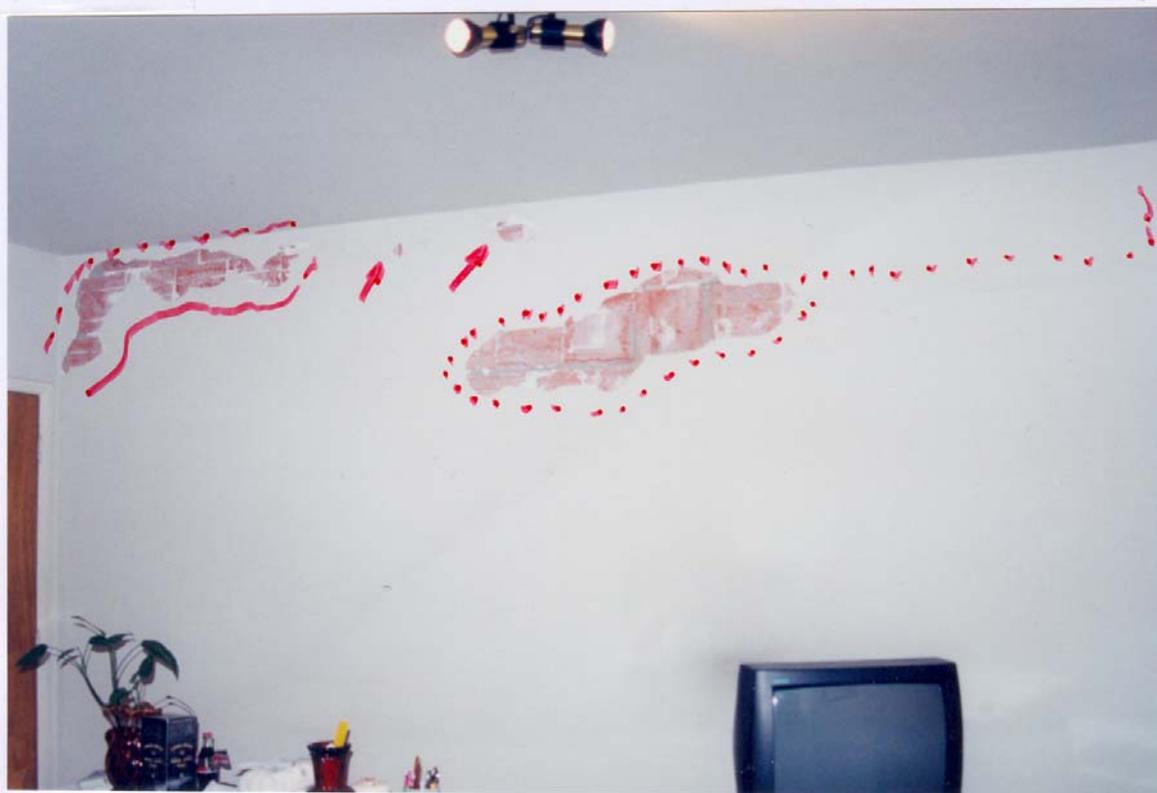
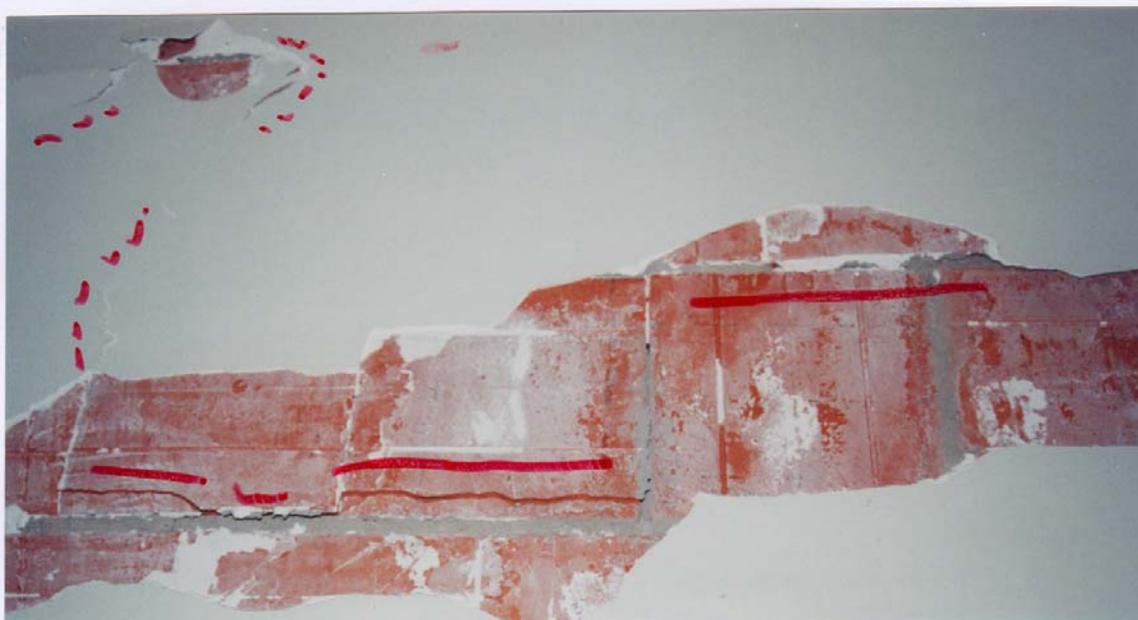
- Vista parcial interna e detalhe de trecho de alvenaria de apartamento contendo anomalias provocados pela deformação da estrutura do Edifício Torre Azul.

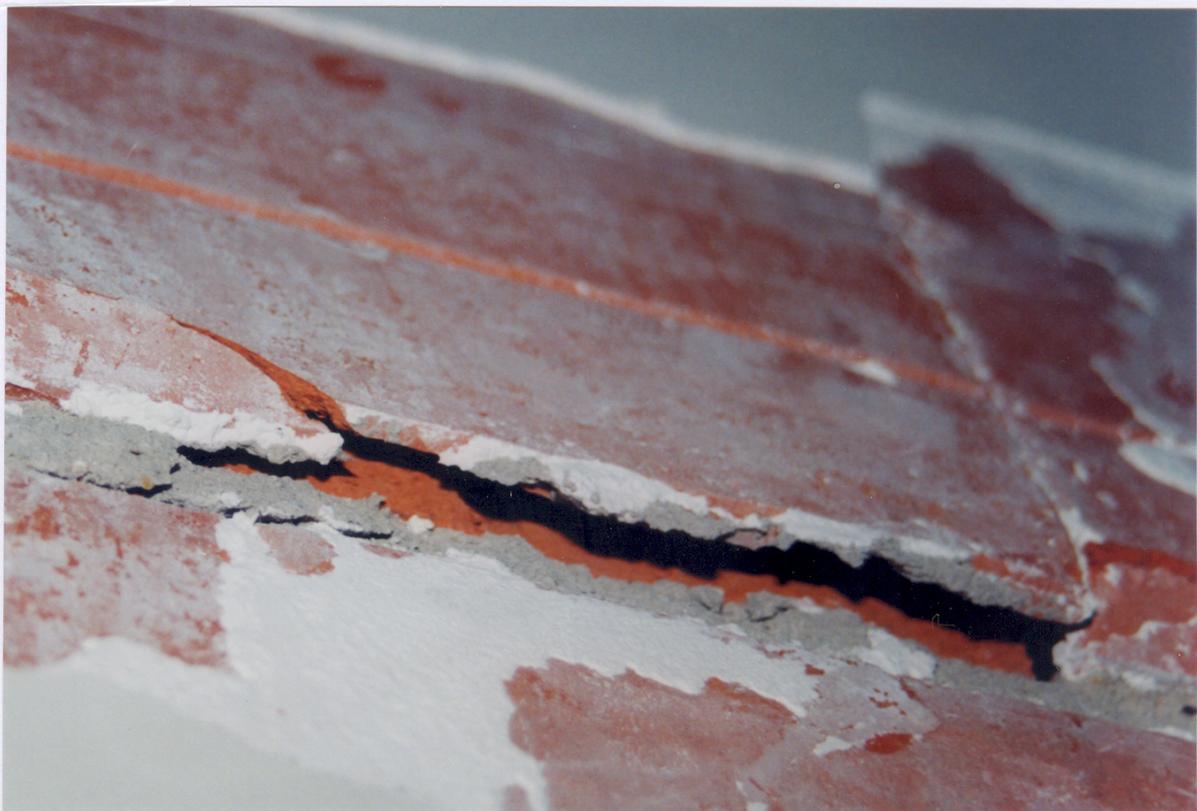
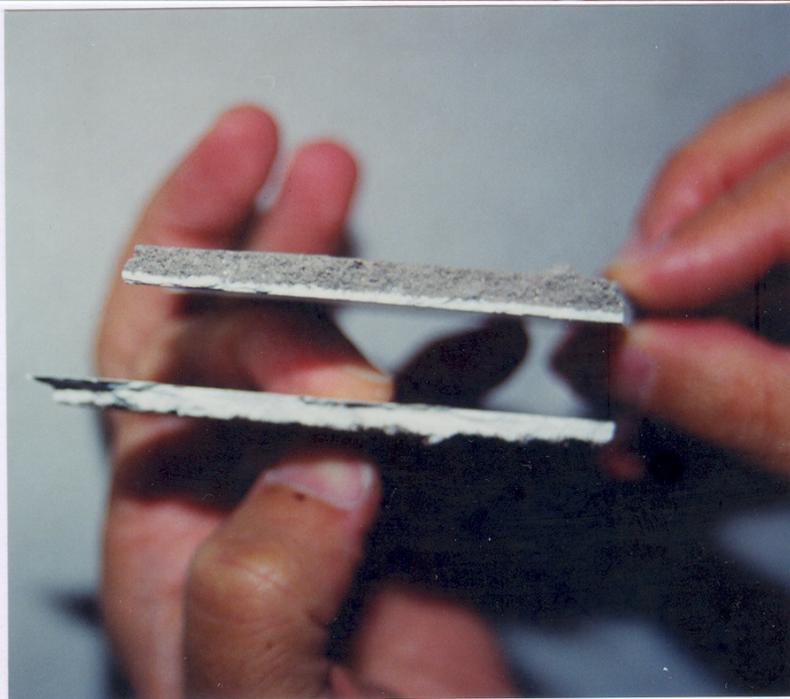
- Detalhes do bloco cerâmico rompido e placas do revestimento de gesso desprendidas de alvenaria de apartamento do Edifício Torre Azul.

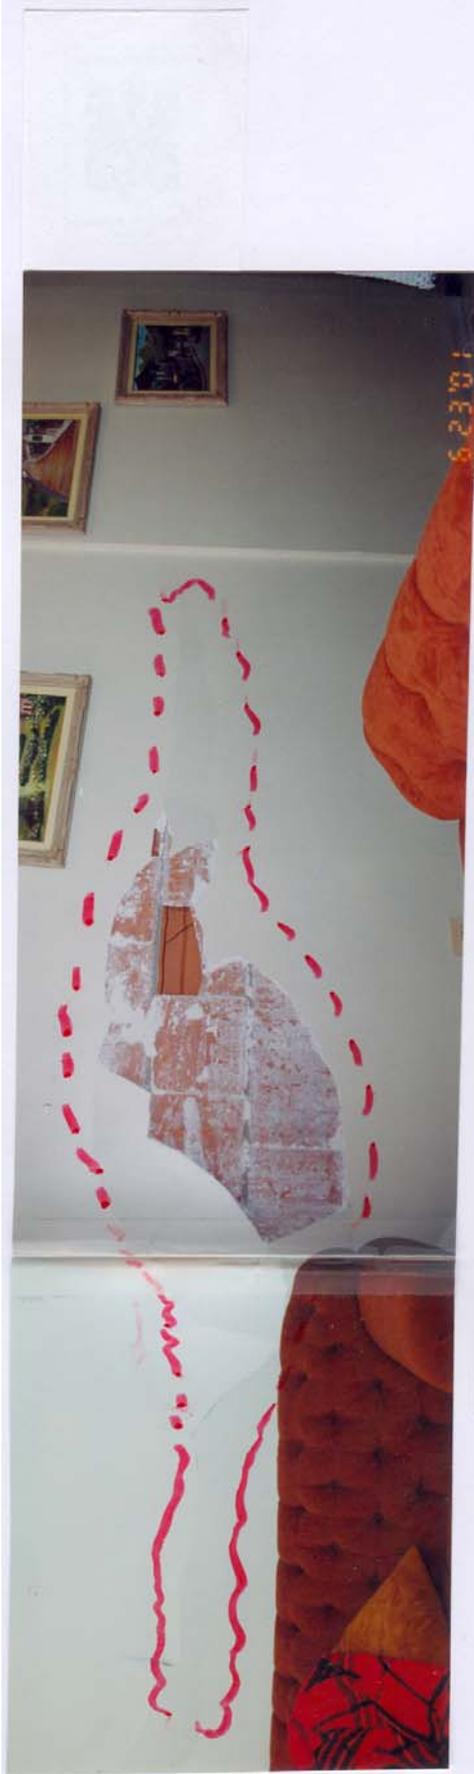
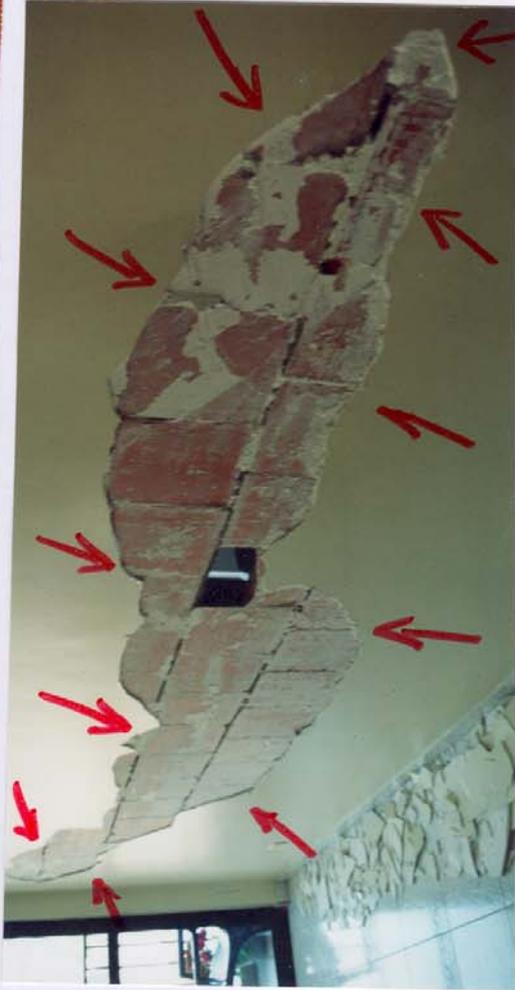
Vistas gerais de trecho de alvenaria rompida devido à deformação estrutural causada por variação térmica e deformação lenta do concreto no Edifício Ilíria.

**AS TRINCAS, FISSURAS, E DESPLACAMENTOS
DO REVESTIMENTO DE GESSO DA PAREDE
DIVISÓRIA DOS APTOS. 71 E 72 DO EDIFÍCIO
ILÍRIA FORAM CAUSADAS PELA DEFORMAÇÃO
LENTA DO CONCRETO, BEM COMO PELAS
BRUSCAS VARIAÇÕES DE TEMPERATURA DO
MEIO AMBIENTE.**

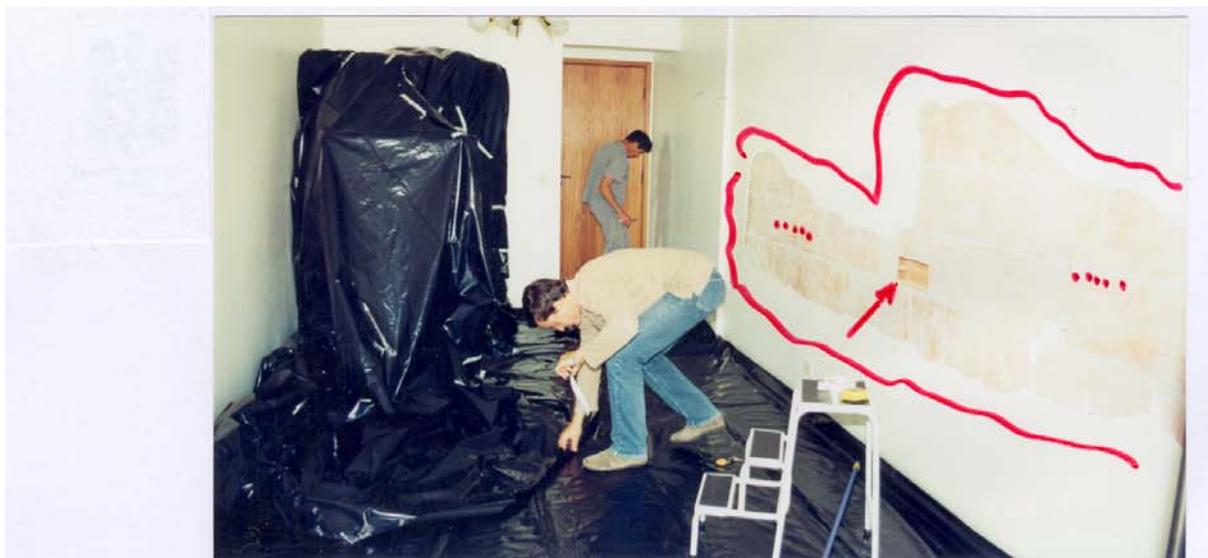
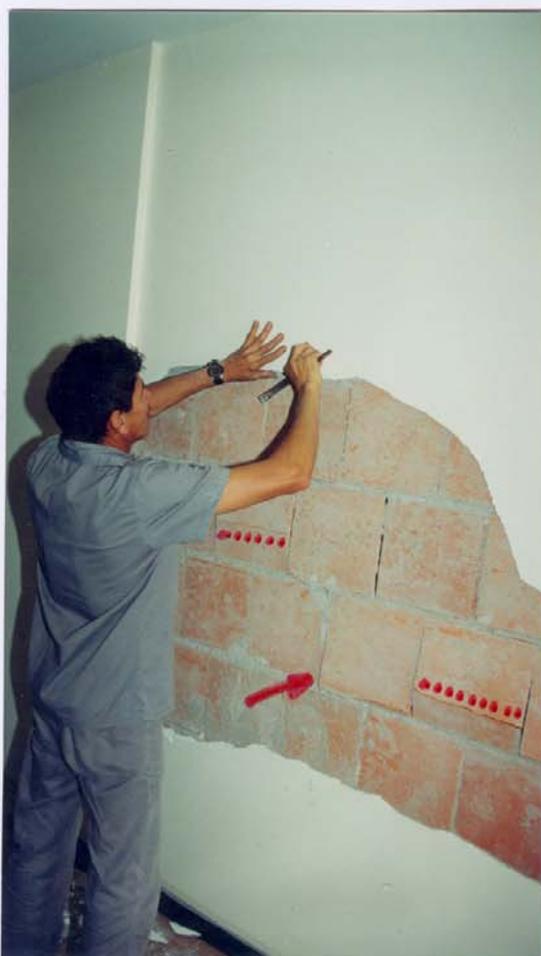
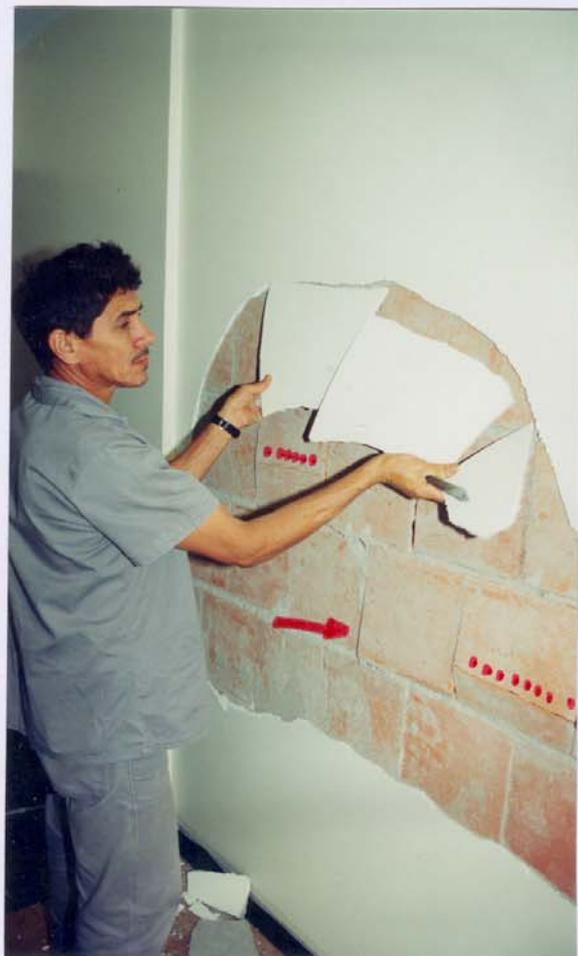
- Detalhes dos serviços iniciais de reparos na alvenaria prejudicada pela deformação estrutural, notando-se o estufamento do revestimento de gesso, bem como as trincas dos blocos cerâmicos rompidos.

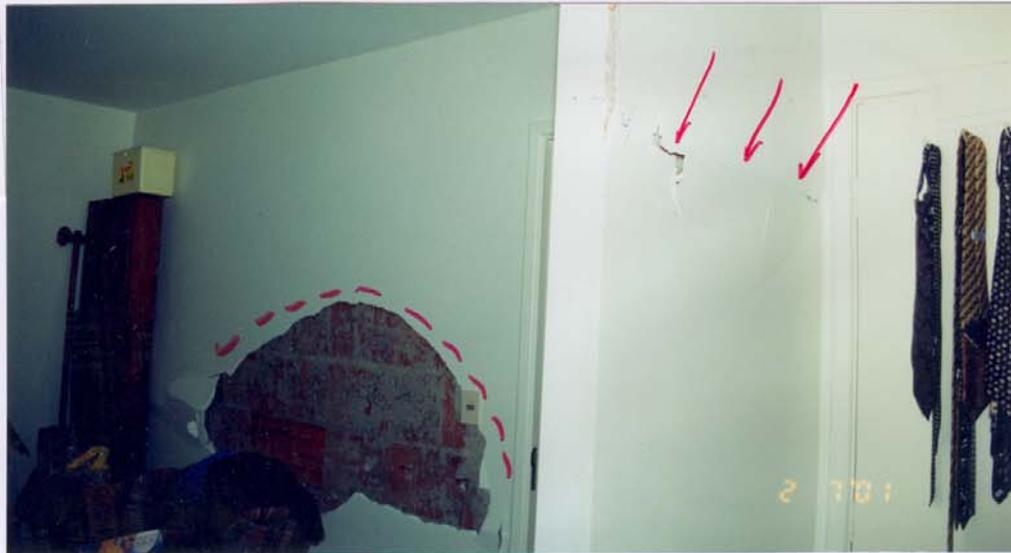
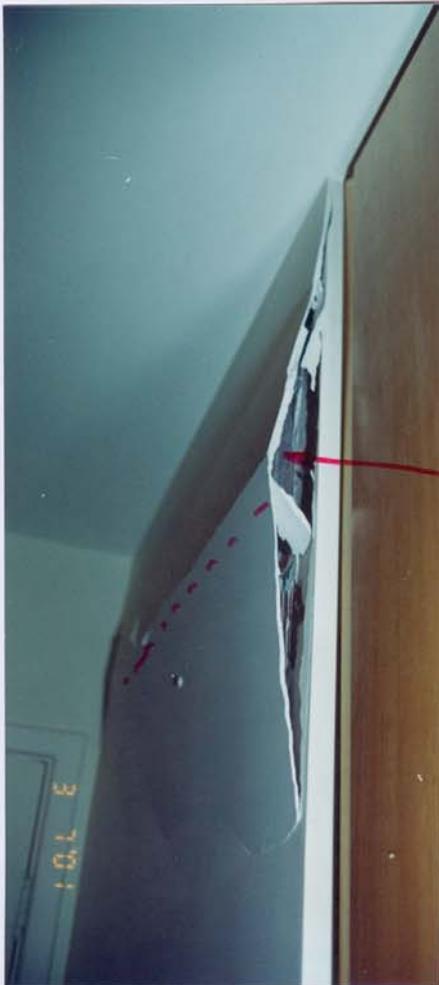
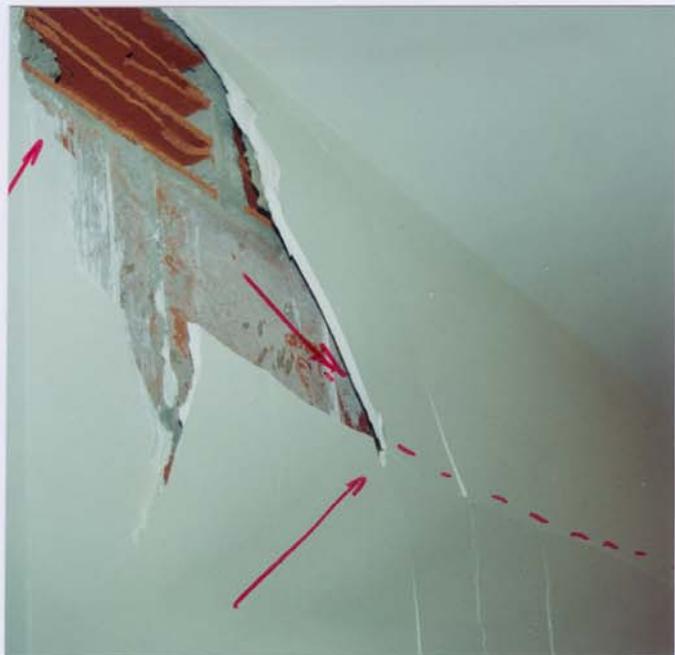
- Detalhes dos trechos danificados de alvenarias do apartamento 61 do Edifício Tulipa, notando-se a direção horizontal das anomalias, a indicar esforços de compressão pela deformação estrutural do prédio.

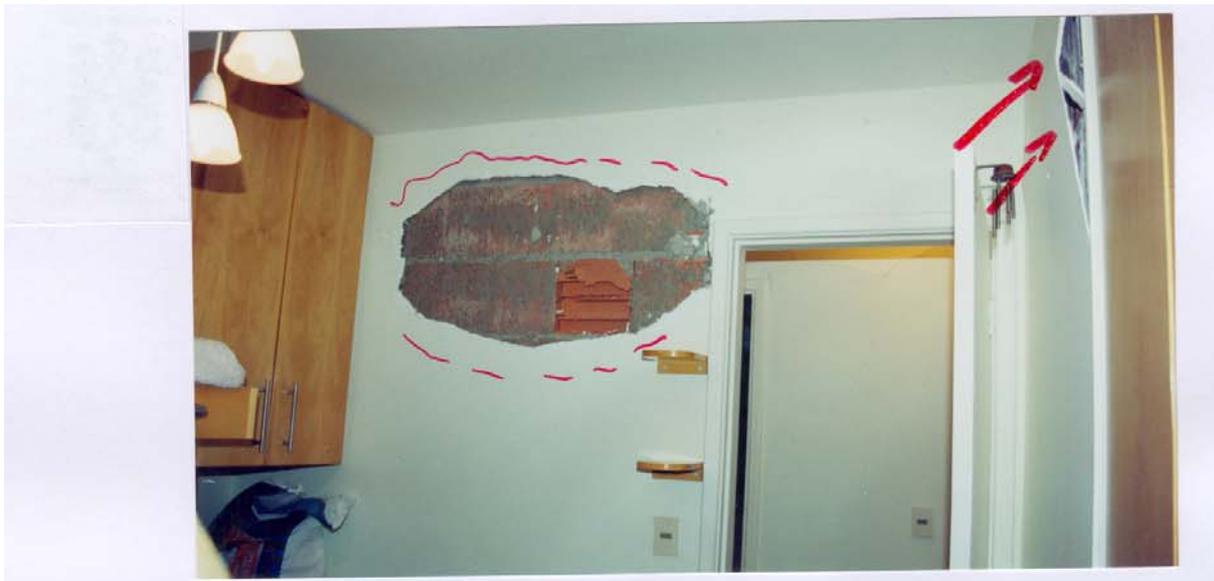
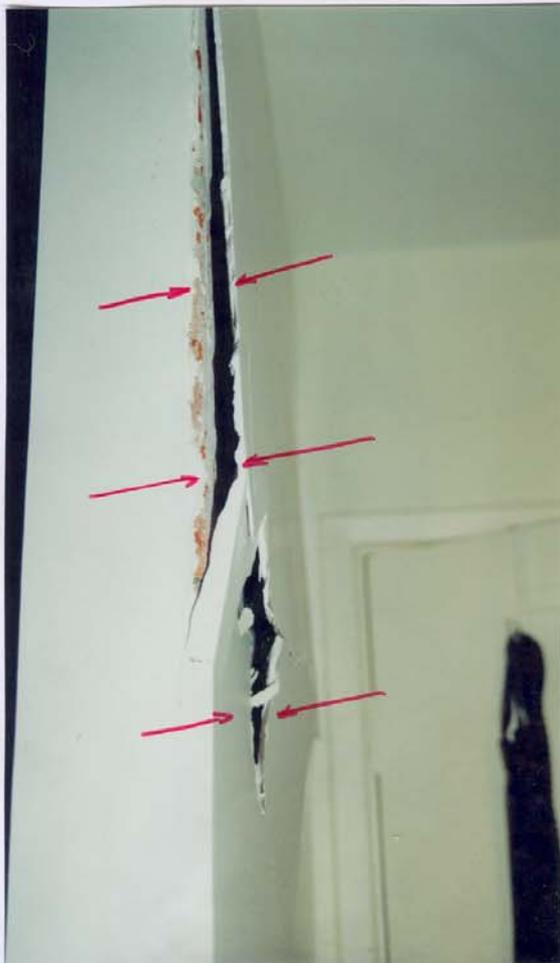
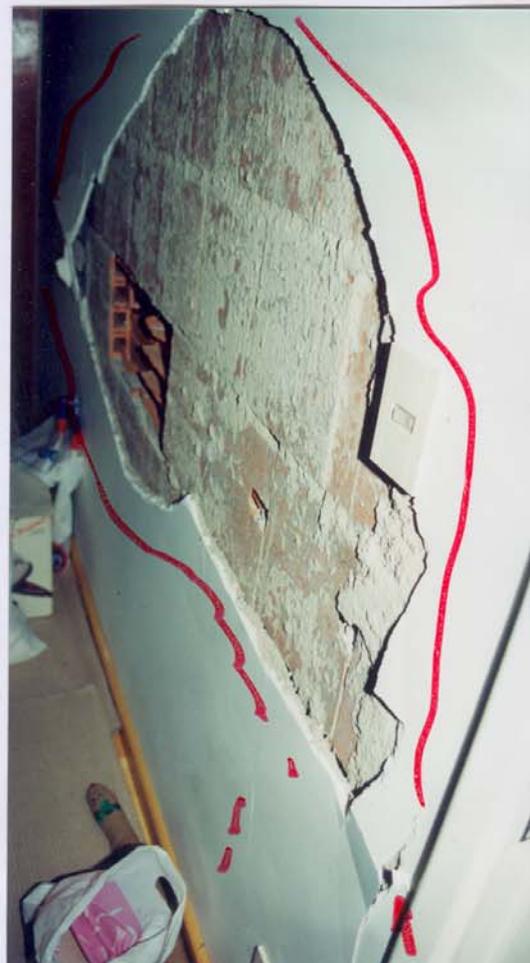
Vistas internas e detalhes de alvenarias do apartamento 61 do Edifício Tulipa, notando-se trechos com rupturas de blocos cerâmicos, estufamentos e deslocamentos do revestimento de gesso.
