**IBAPE - XII COBREAP - CONGRESSO BRASILEIRO DE ENGENHARIA DE  
AVALIAÇÕES E PERÍCIAS, BELO HORIZONTE / MG**

**VAZAMENTO DE ÓLEO DIESEL NO RIBEIRÃO LINDÓIA**

**Bucharles, Luciano Gardano Elias**

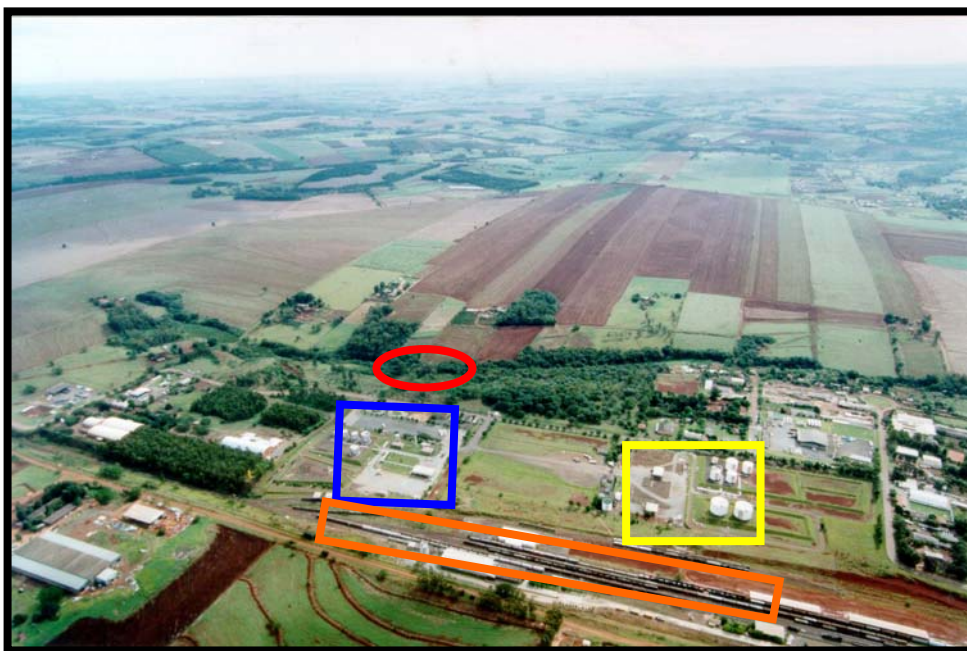
Legenda 01: O círculo de cor vermelha delimita a área onde ocorreu o vazamento de óleo diesel no Ribeirão Lindóia. O retângulo de cor azul delimita a área do *Pool de Combustíveis de Londrina*, enquanto que o retângulo de cor amarela delimita a área do empresa *Petrobras* e o retângulo de cor laranja delimita a área da empresa *América Latina Logística – ALL*. Observe a proximidade das instalações do *Pool de Combustíveis de Londrina* com a área em questão.

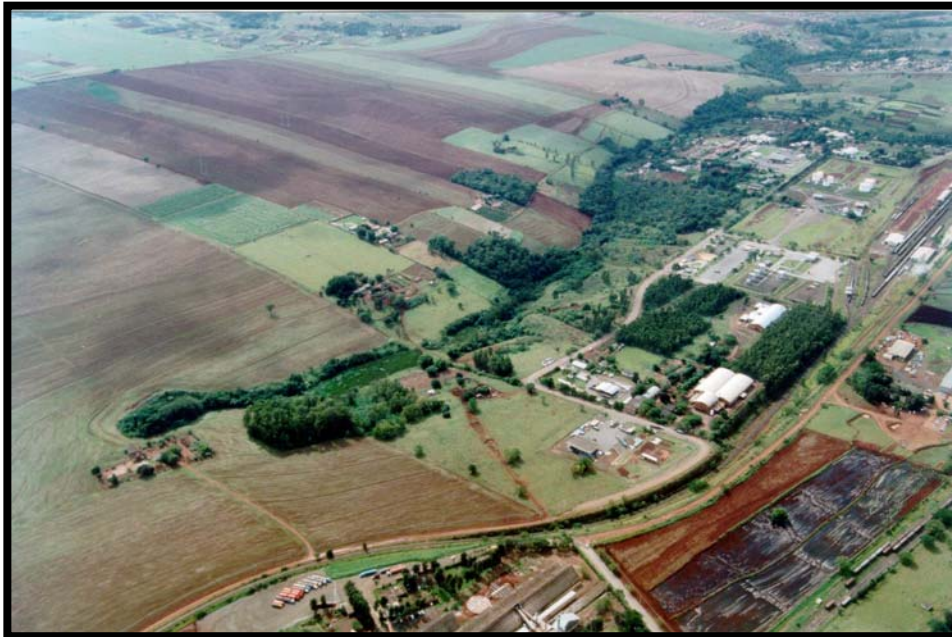
Legenda 02: O círculo de cor vermelha delimita a área onde ocorreu o vazamento de óleo diesel no Ribeirão Lindóia. O retângulo de cor azul delimita a área do *Pool de Combustíveis*, enquanto que o retângulo de cor amarela delimita a área da *Petrobras*. O traço de cor verde indica o local onde foram realizadas as cavas de contenção do óleo diesel que estaria percolando pelo subsolo.

A existência de percolação de óleo diesel pelo subsolo da área em questão, culminando na descarga deste produto no Ribeirão Lindóia, significava, obviamente, que o sentido de percolação era descendente, considerando-se a topografia do terreno. Assim, fazendo-se um alinhamento da área atingida no Ribeirão Lindóia com a área onde foram realizadas as escavações de contenção, observamos que as mesmas são praticamente paralelas ao alinhamento frontal das instalações do *Pool de Combustíveis de Londrina*. As setas de cor amarela, na imagem anterior, indicam o sentido de percolação do óleo diesel pelo subsolo.

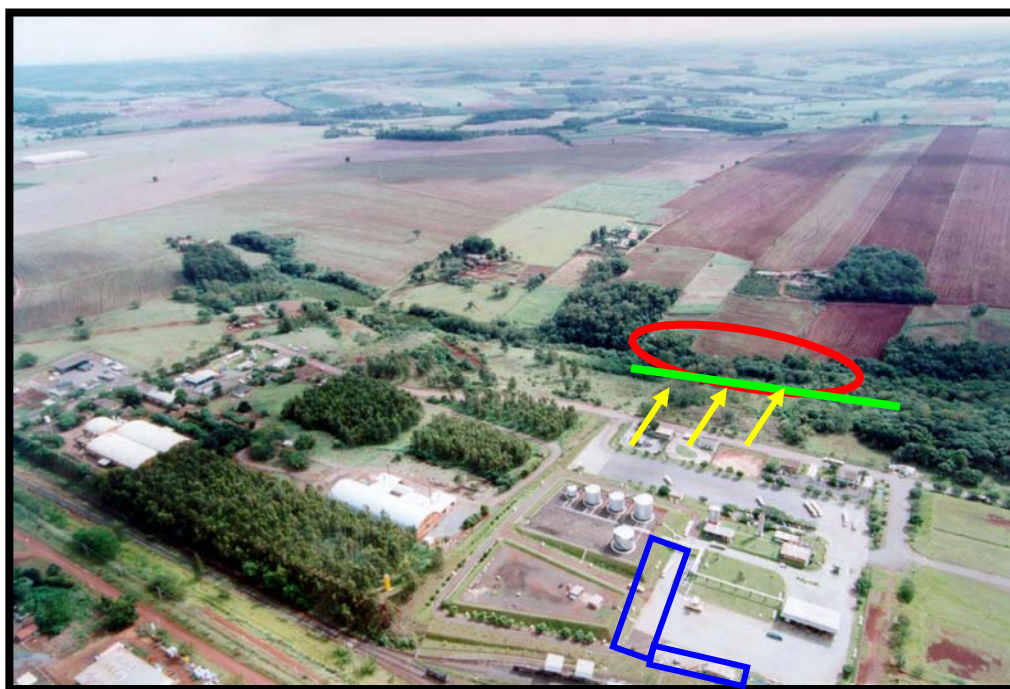
Promovendo alguns cálculos razoáveis, com as médias verificadas na bibliografia, observa-se que seria possível que o vazamento acima mencionado, ocorrido no mês de janeiro, só viesse a aparecer no Ribeirão Lindóia no início do mês de maio. Para tanto, seria necessário que o óleo diesel percolasse a distância entre o local do vazamento e o Ribeirão Lindóia, aproximadamente 500 m, em cerca de 130 dias, ou seja, aproximadamente 16 cm/h. A imagem abaixo demonstra com maior clareza o local da tubulação subterrânea do *Pool de Combustíveis*, indicando a distância relativa até o local do sinistro.

Legenda 03: O círculo de cor vermelha delimita a área onde ocorreu o vazamento de óleo diesel no Ribeirão Lindóia. O traço de cor verde indica o local onde foram realizadas as cavas de contenção do óleo diesel que estava percolando pelo subsolo. As setas de cor amarela indicam o sentido de percolação do óleo diesel pelo subsolo. Os retângulos de cor azul delimitam a área aproximada onde se localizam as tubulações subterrâneas do *Pool de Combustíveis de Londrina*.

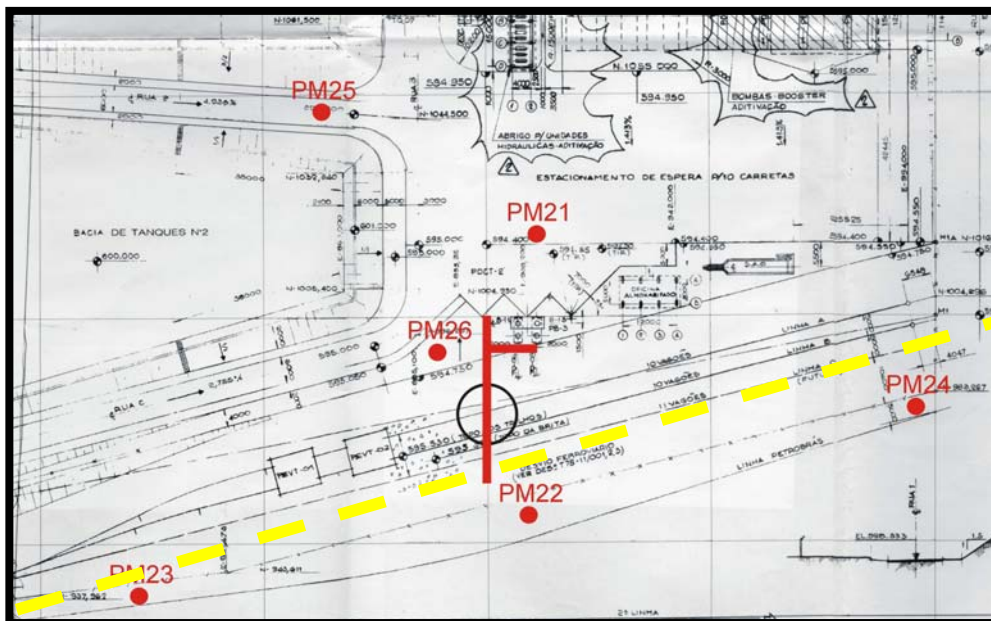
No *Pool de Combustíveis de Londrina* foram sondados os Poços de Monitoramento (PM) **PM-21**, **PM-25** e **PM-26**. Já na ALL foram sondados os **PM-22**, **PM-23** e **PM-24**, tudo conforme planta de localização reproduzida abaixo.

Legenda 04: A linha tracejada de cor amarela delimita o limite entre os dois terrenos. As linhas contínuas de cor vermelha indicam parte da tubulação subterrânea de óleo diesel do *Pool de Combustíveis de Londrina*.

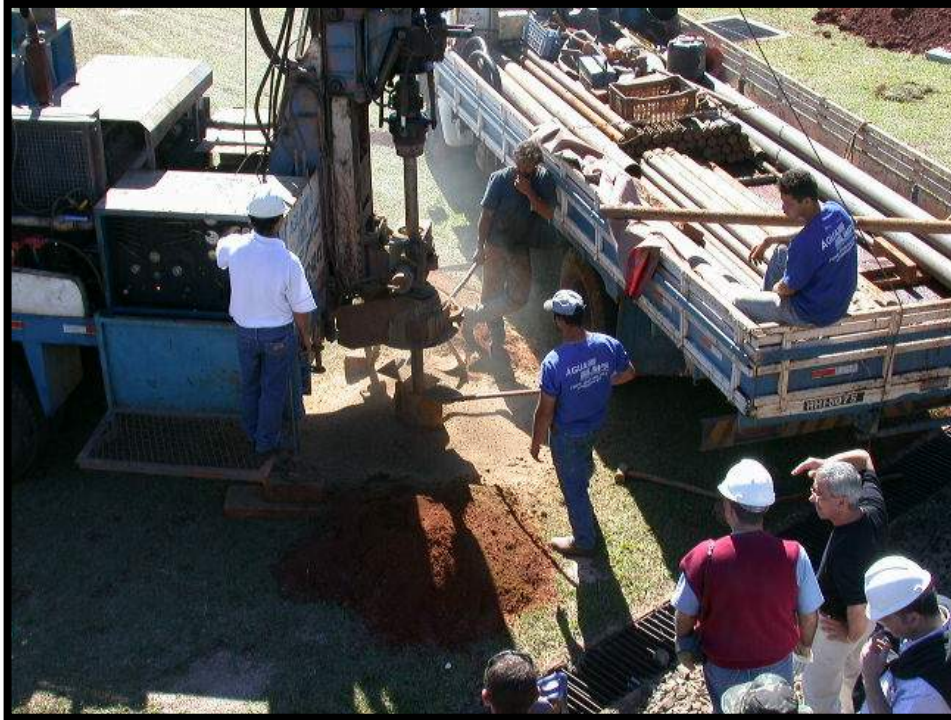
Legenda 05: Início da perfuração dos poços de monitoramento, com coleta de amostras de solo.

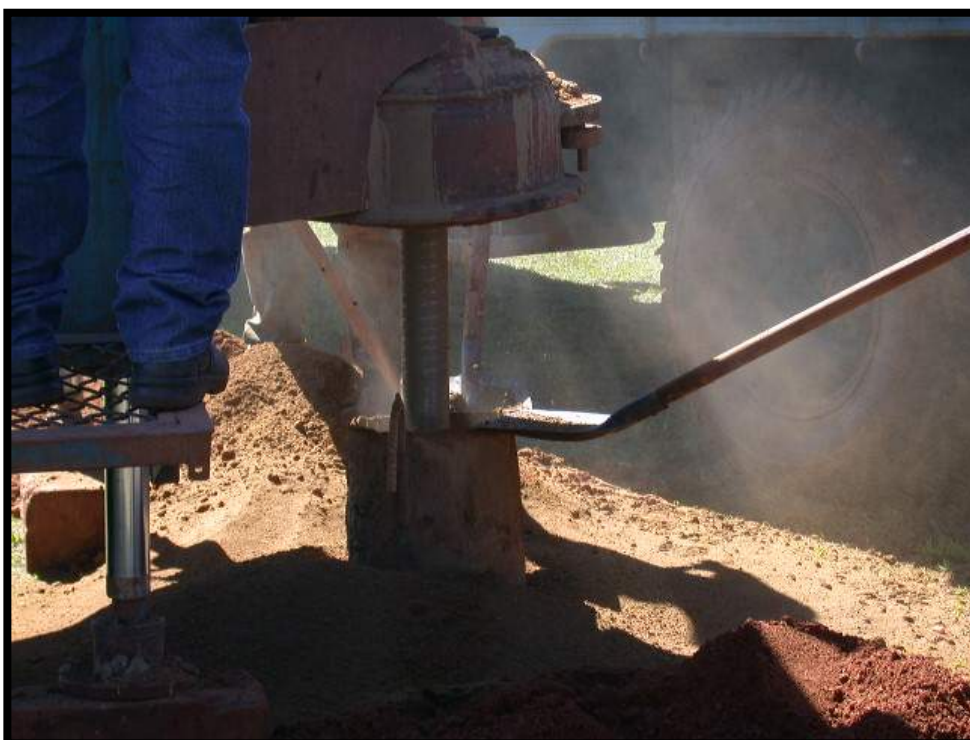
Legenda 06: Coletas de amostras de solo.

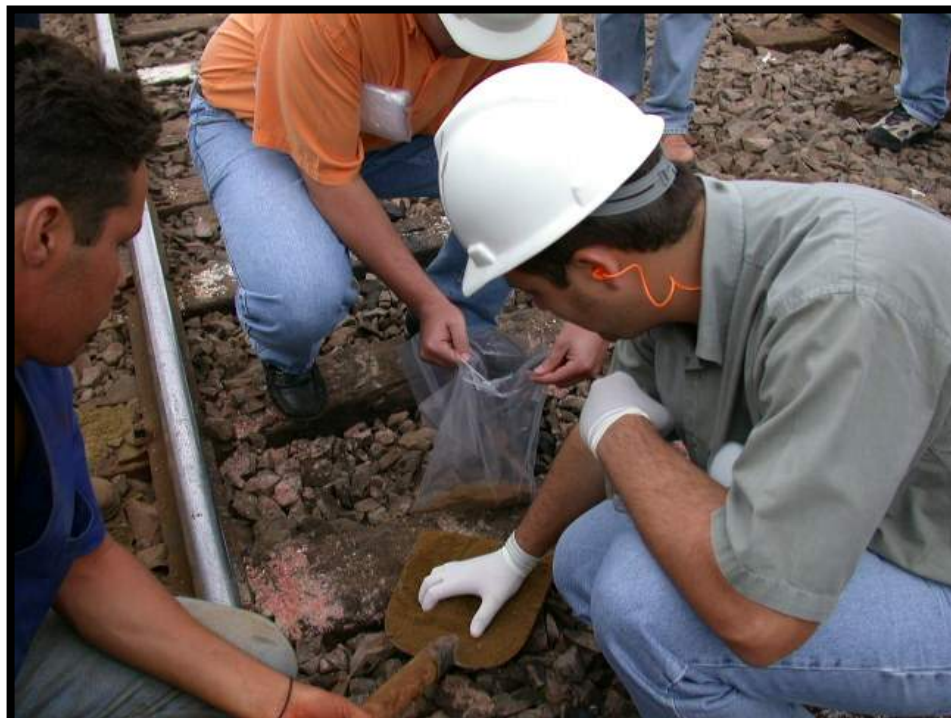
Legenda 07: Acondicionamento das amostras de solo em sacos plásticos.

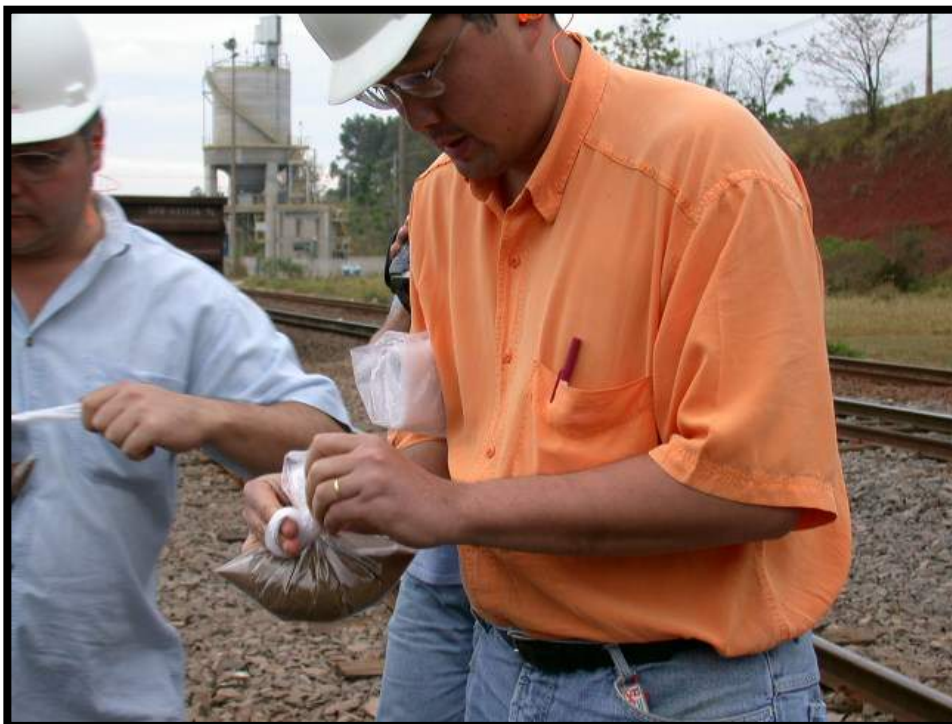
Legenda 08: Fechamento e colocação dos lacres nas embalagens contendo as amostras de solo

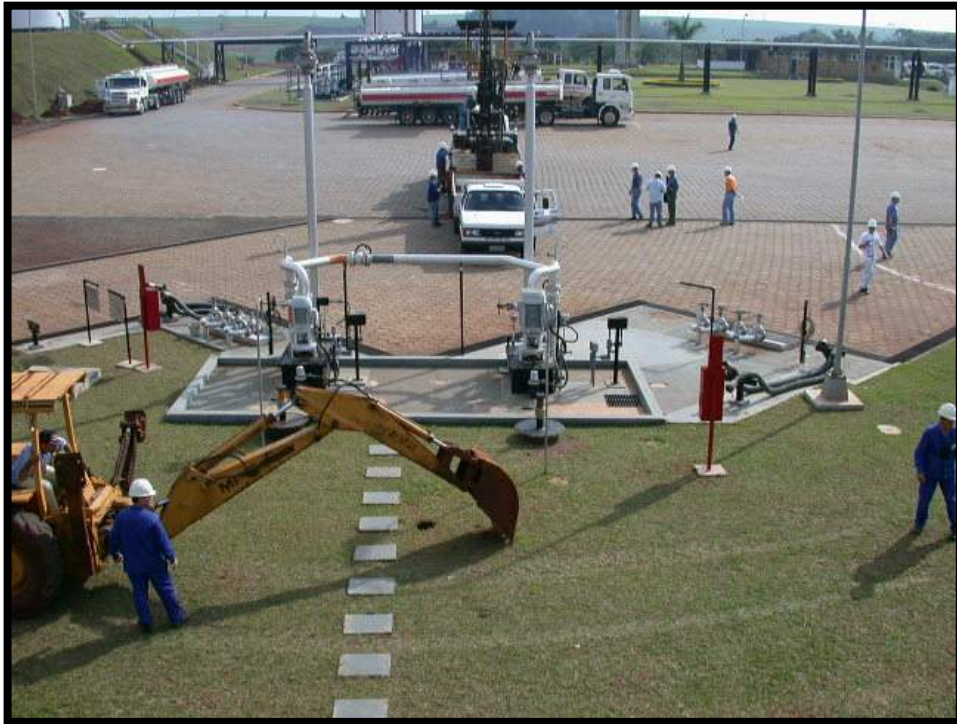
Após a análise desta tubulação, com aplicação de reagentes metalográficos específicos, verificou-se que a mesma apresentava diversos segmentos recentemente soldados e manuseados, inclusive com manipulação da tubulação e conectores existentes próximo ao desvio ferroviário de descarga de óleo diesel. Tal situação sugere que efetivamente foram realizados reparos e/ou substituição de tubulações subterrâneas recentemente.

Legenda 09: Início das escavações e exposição das tubulações subterrâneas de óleo diesel.

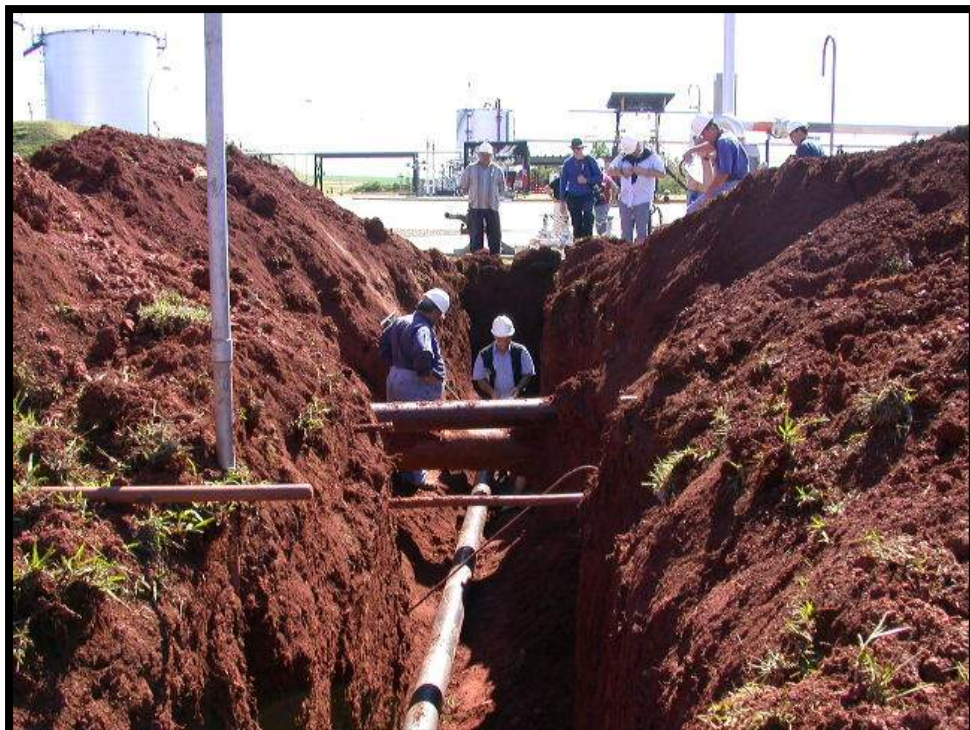
Legenda 10: A seta de cor amarela indica um segmento da tubulação subterrânea de óleo diesel originária do desvio ferroviário.

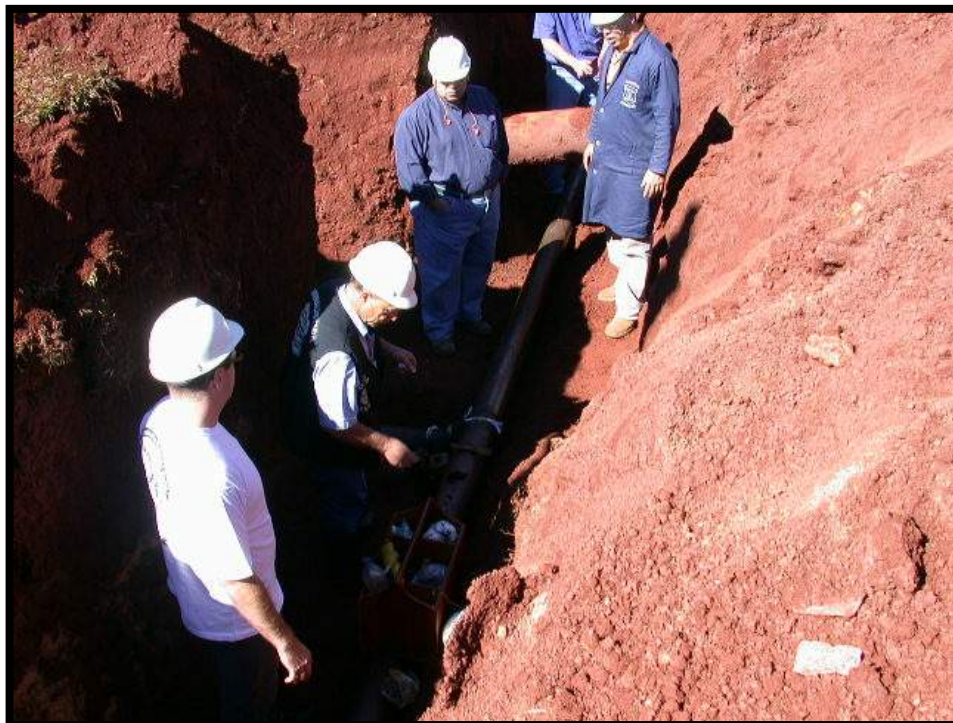
Legenda 11: Aplicação de reagente metalográfico específico, o qual indicou a existência de soldas recentes na tubulação de óleo diesel (círculo de cor amarela).

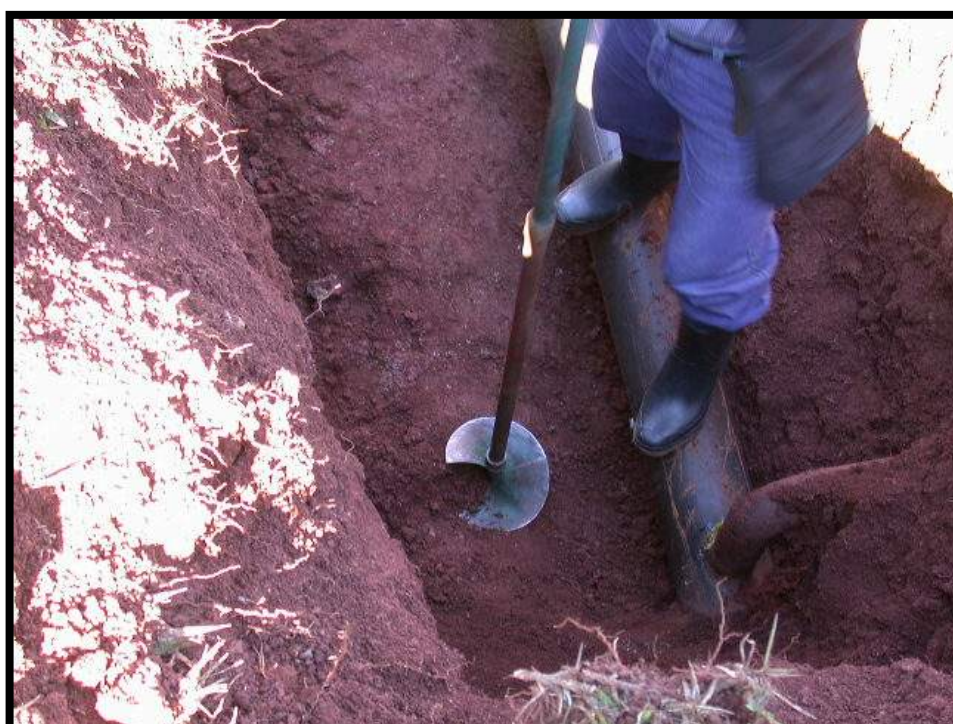
Legenda 12: Utilização de trado manual para retirada de amostras mais profundas do interior da vala, preferencialmente em regiões localizadas sob as tubulações.

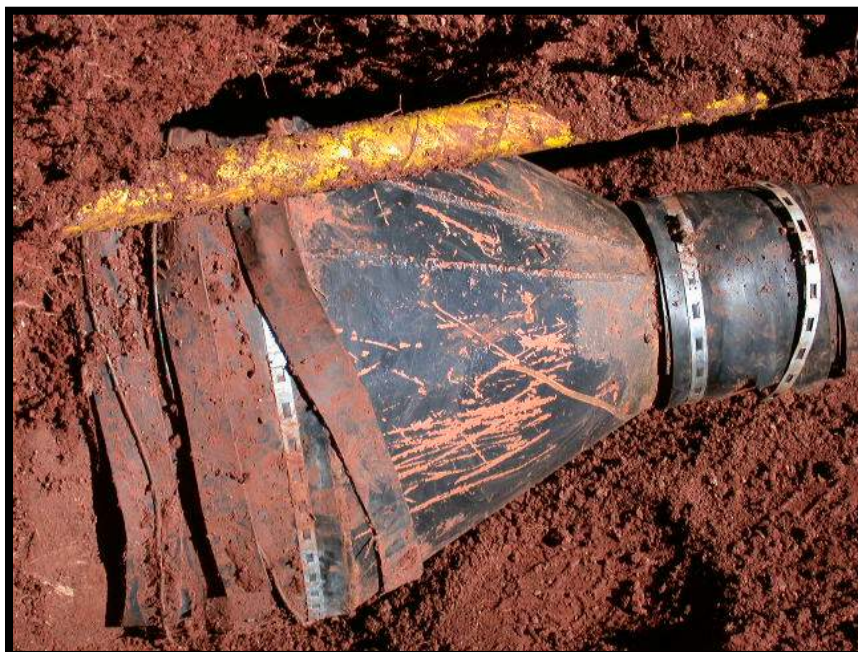
Verificou-se, na extremidade de um dos trechos da tubulação, a existência de uma luva do tubo-camisa da tubulação de óleo diesel, a qual apresentava características de ter sido manuseado recentemente, após sua colocação inicial.

Legenda 13: Vista da lu

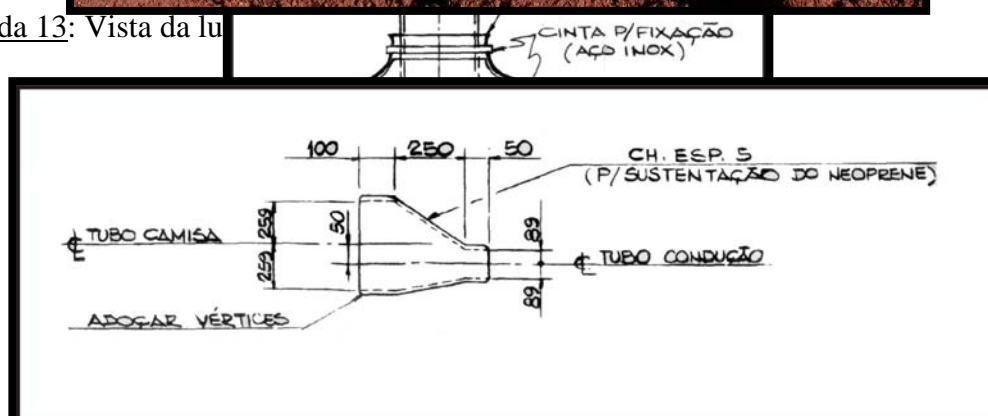
Esta tubulação é utilizada para transportar o óleo diesel, etapa esta realizada por gravidade. O tubo-condução, localizado no interior do tubo-camisa, por onde efetivamente escoo o óleo diesel desde o desvio ferroviário até o tanque-pulmão, possui um diâmetro de 6" (seis polegadas). As informações prestadas pela gerência do *Pool de Combustíveis de Londrina* é que toda a tubulação subterrânea de conduções de óleo diesel, bem como os conectores e luvas, nunca foram substituídos ou mesmo recuperados desde a instalação inicial. Nestas condições, foi de se estranhar, obviamente, a existência de indícios que apontavam a efetiva substituição de segmentos de tubulação e manuseio de conectores.

Legenda 14: Detalhes do tubo-camisa (externo) e de condução de óleo diesel a partir do desvio ferroviário.

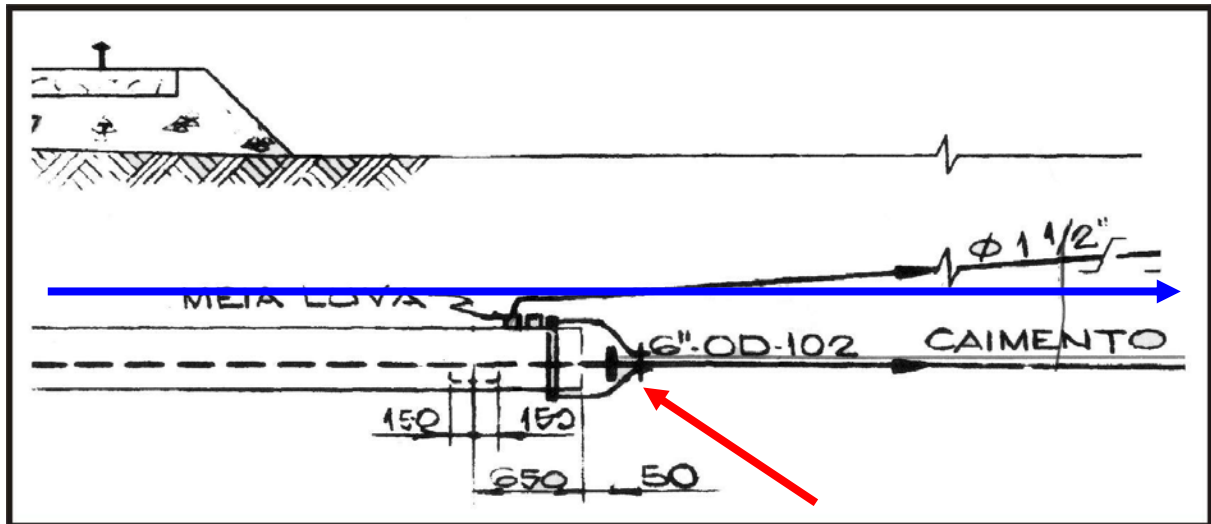
Legenda 15: Observa-se um corte desta tubulação de óleo diesel, onde a seta de cor vermelha indica a localização do tubo-camisa. Já a seta de cor azul indica o sentido de passagem de óleo diesel a partir do desvio ferroviário

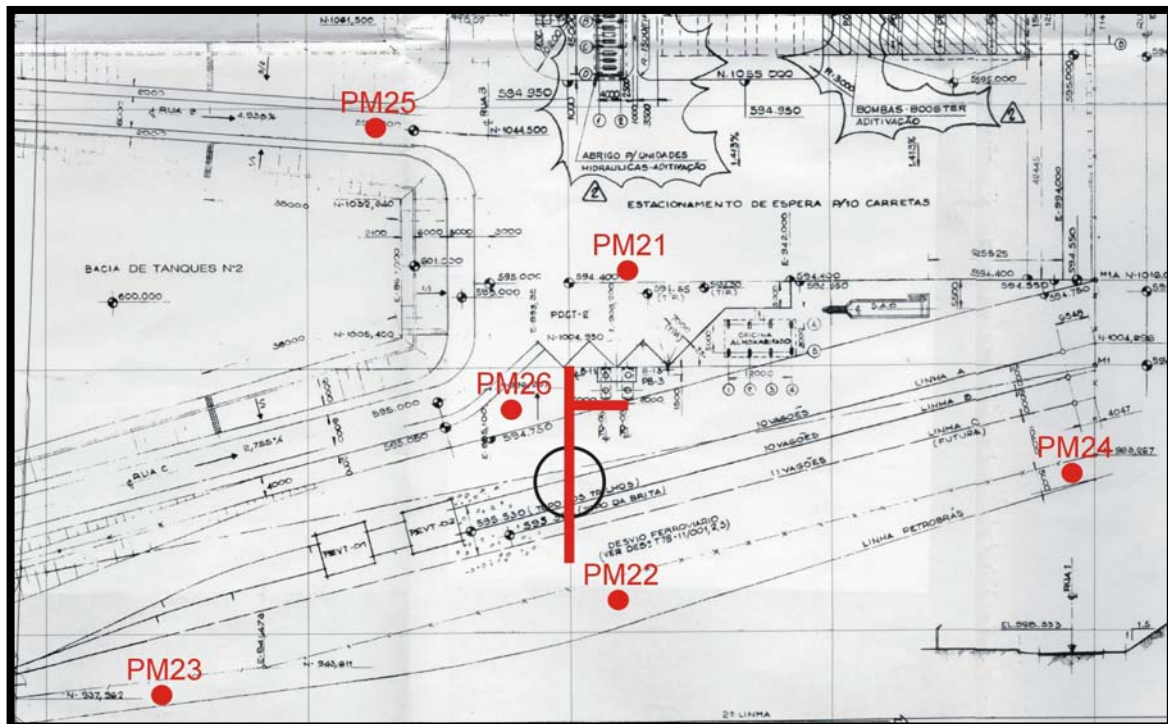
Legenda 16: Planta de locação, onde os segmentos em cor vermelha indicam a localização da tubulação subterrânea de óleo diesel.

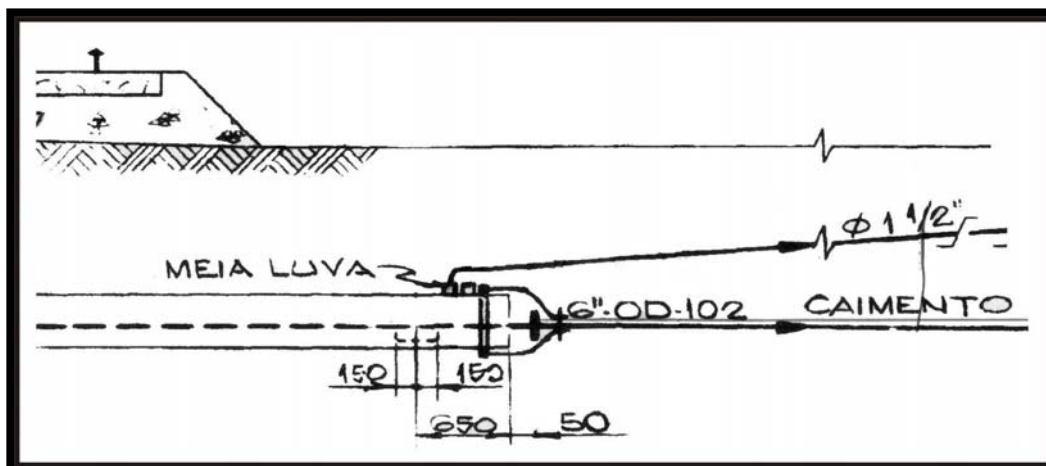
**Legenda 17:** O primeiro (PCV-01) localiza-se na extremidade posterior, próximo ao tanque-pulmão. O segundo (PCV-02) localiza-se sob a luva do tubo-camisa.

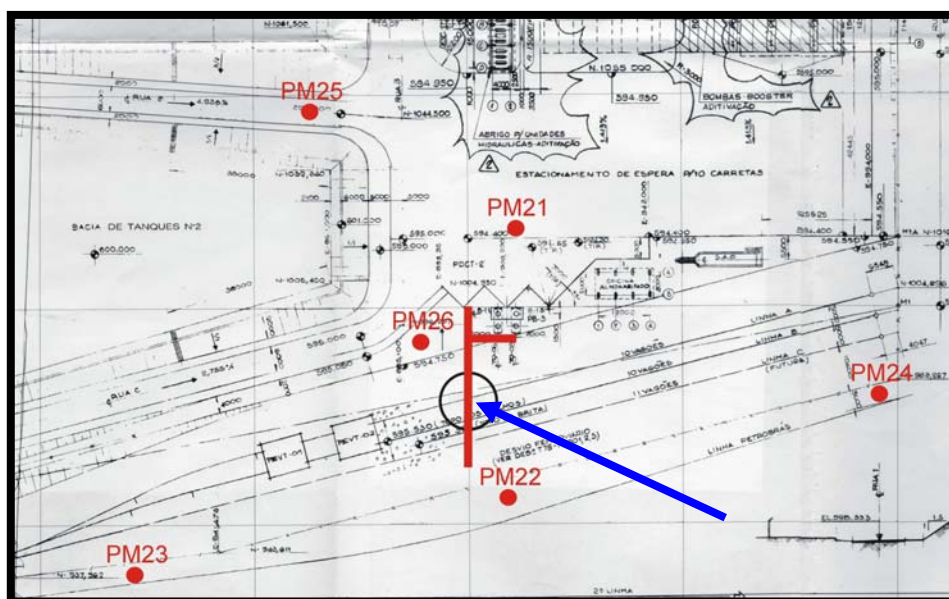
As concentrações mais elevadas encontraram-se no interior da vala aberta no decurso da perícia, junto às instalações subterrâneas de óleo diesel, próximo ao desvio ferroviária, mais precisamente na região da luva do tubo-camisa já mencionado (seta de cor azul na imagem abaixo).

**Legenda 18:** Planta de localização, onde os segmentos em cor vermelha indicam a localização da tubulação subterrânea de óleo diesel. Já o círculo de cor preta delimita a área onde ocorreu o vazamento, sendo esta área onde se encontra localizado os tubos camisa e condução anteriormente mencionados.

Conclui-se, pois, que o vazamento de óleo diesel ocorreu nos tubos camisa e condução anteriormente mencionados, mais precisamente no segmento localizado sob o desvio ferroviário, com extremidade na luva vista nas imagens anteriores.

Observando-se as instalações do *Pool de Combustíveis de Londrina*, entendeu o perito que a existência de tubulações subterrâneas, de difícil visualização e monitoramento, ocasionava um risco constante à ocorrência de vazamentos e, conseqüentemente, contaminação do meio ambiente. Nestas condições, sugeriu o perito que a direção do *Pool de Combustíveis de Londrina* promovesse a readequação de toda tubulação atualmente subterrânea, colocando-a de maneira aparente (aérea ou em caixas de concreto com grelhas metálicas na região superior), o que, em caso de novo vazamento, acelere e facilite a identificação e solução do problema. Esta medida já foi tomada pela direção do *Pool*. Atualmente, todas as tubulações estão aparentes, dispostas de maneira aérea ou em caixas de inspeção de fácil visualização.

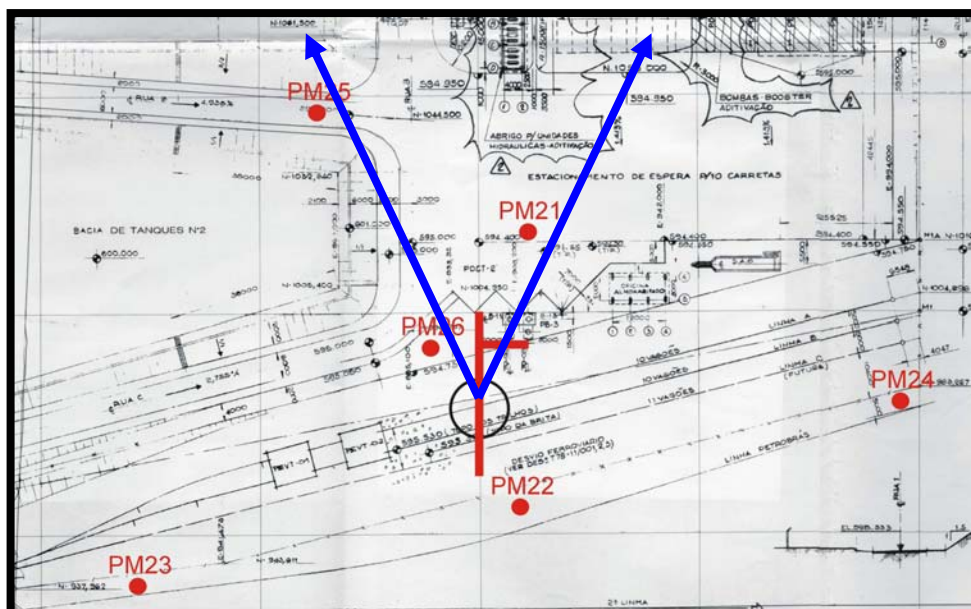
descrito no parágrafo anterior. Ressalta-se, ainda, que na região posterior ao “Ponto 0” não foram verificadas concentrações significativas de Hidrocarbonetos Totais nas amostras de solo ali coletadas, conforme os Poços de Monitoramento PM-22, PM-23 e PM-24.

Legenda 19: Sentido de deslocamento do óleo diesel até a região do Ribeirão Lindóia, indicado pela área compreendida entre as setas de cor azul.

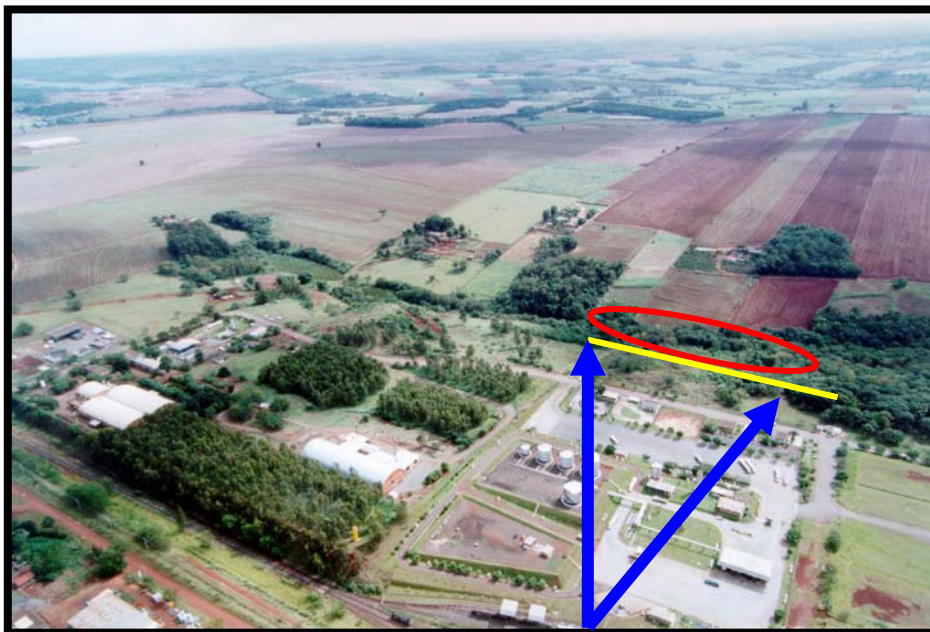
Legenda 20: A imagem acima ilustra o sentido de deslocamento do óleo diesel até a região do Ribeirão Lindóia, indicado pela área compreendida entre as setas de cor azul. O círculo de cor vermelha delimita a área onde ocorreu o vazamento de óleo diesel no Ribeirão Lindóia. O traço de cor amarela indica o local onde foram realizadas as cavas de contenção do óleo diesel que estaria percolando pelo subsolo.
