**REFORÇO ESTRUTURAL COM FIBRA DE CARBONO**

## **XIV COBREAP – CONGRESSO BRASILEIRO DE ENGENHARIA DE AVALIAÇÕES E PERÍCIAS. IBAPE/BA**

### **REFORÇO ESTRUTURAL COM FIBRA DE CARBONO**

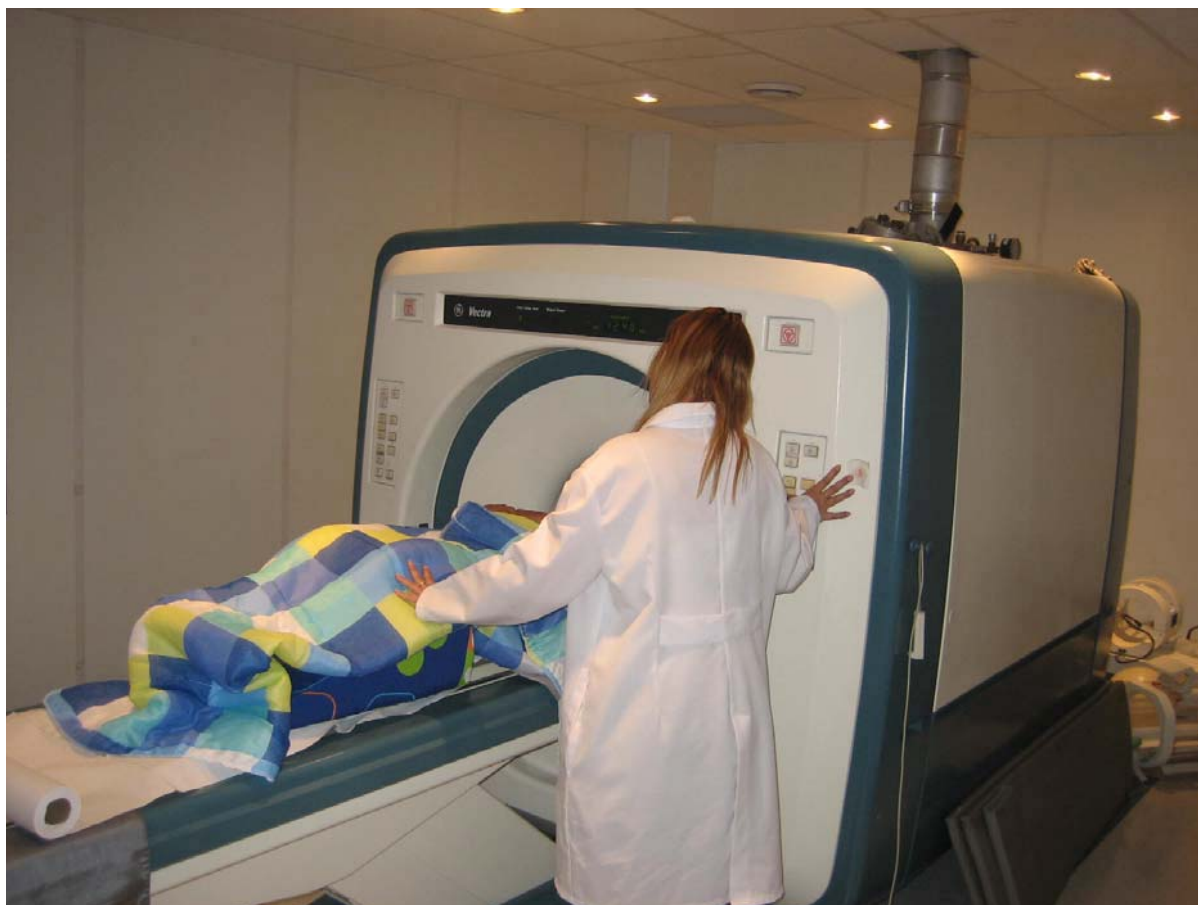
O apoio central do magneto do equipamento transmite carga de 6,2 t sobre suportes de 20 cm X 30 cm.

Foto nº 1: Vista do equipamento

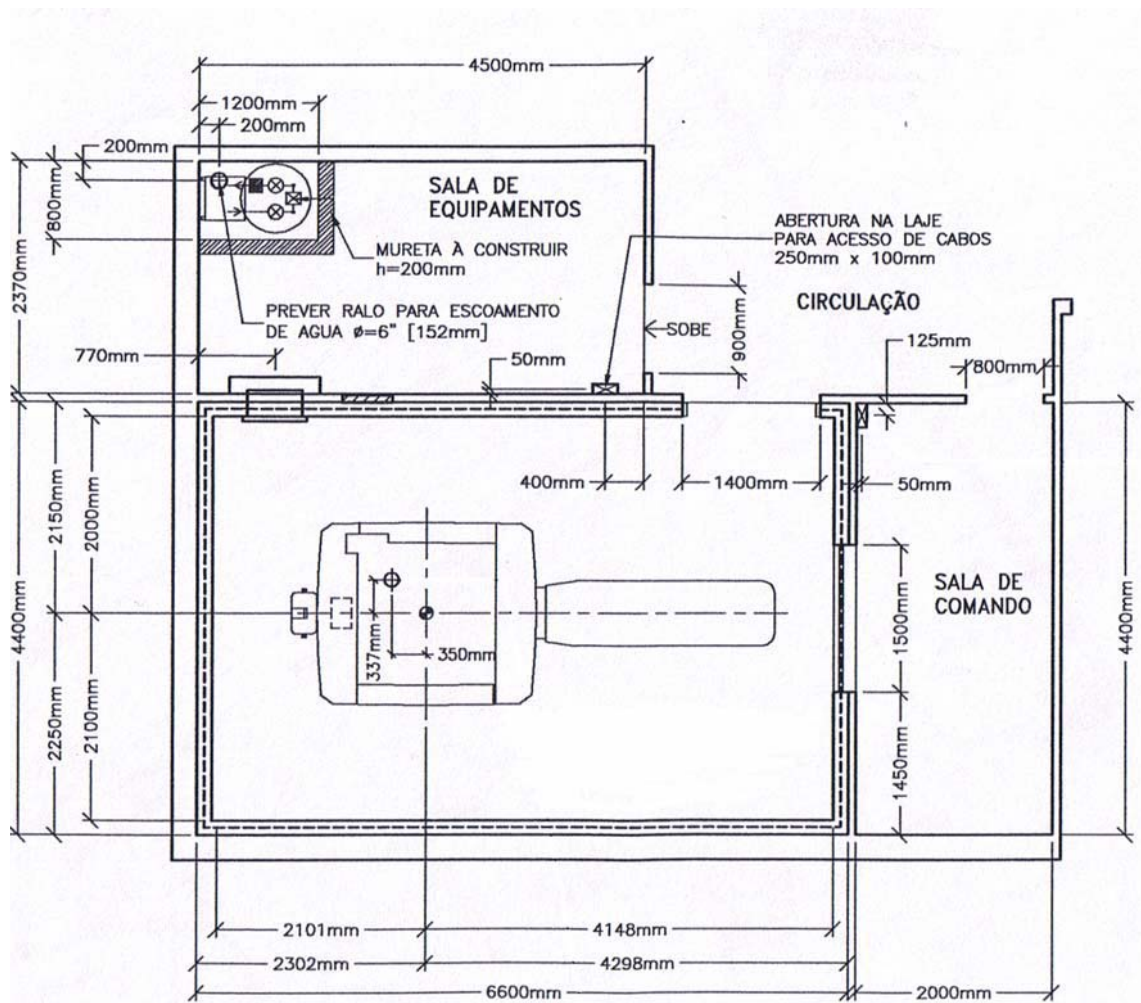
Des nº 1 – Planta de arquitetura esquemática para a colocação do equipamento

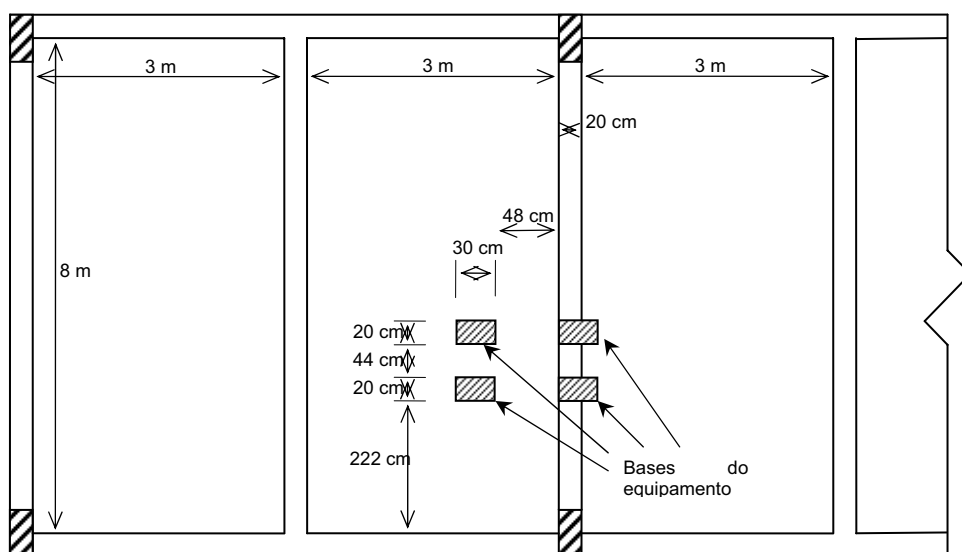
Des nº 2 – Planta esquemática da estrutura e das bases do equipamento

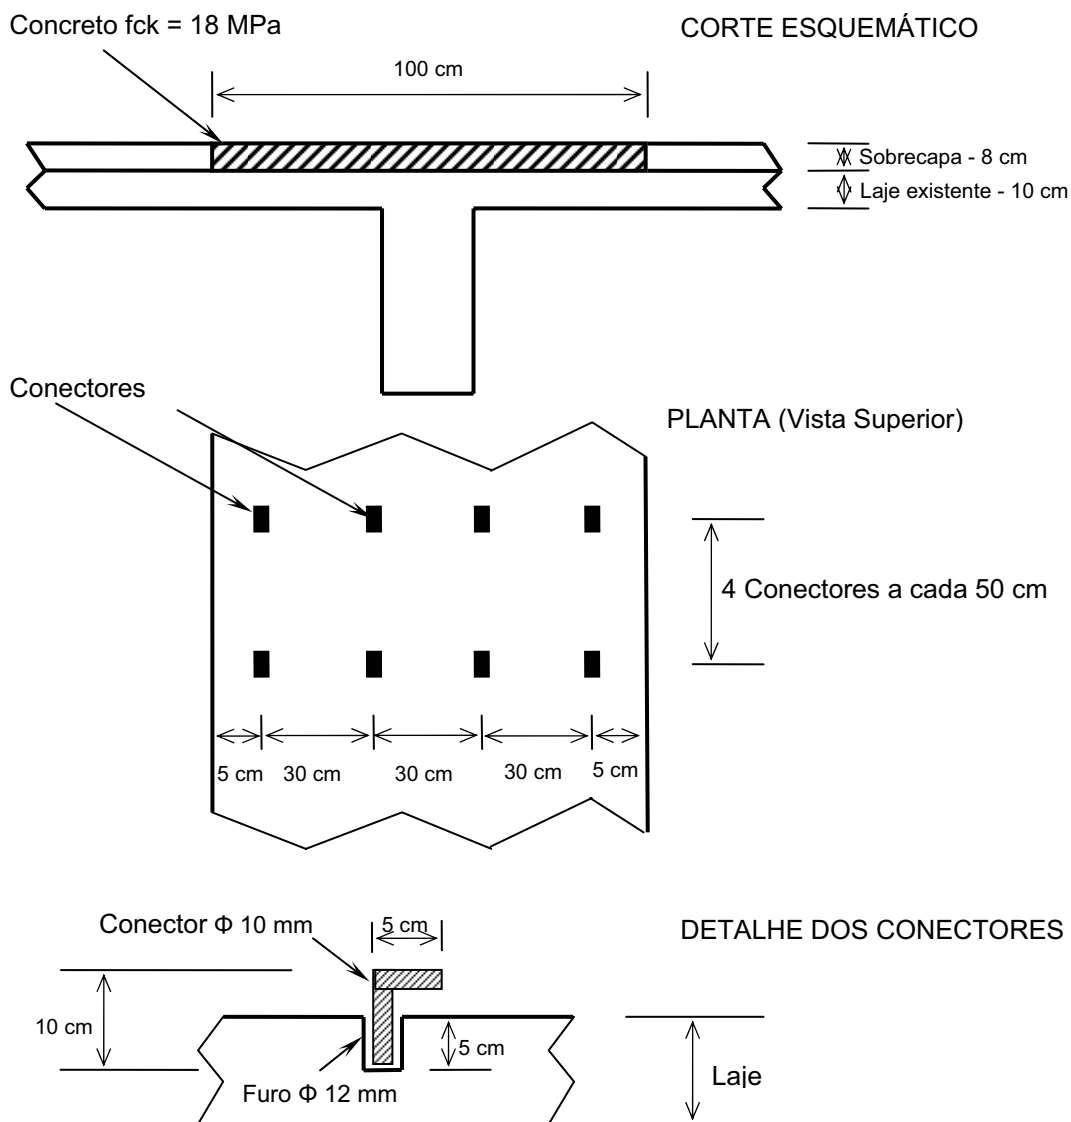
Des nº 3 – Esquema de colocação dos conectores e execução da sobrecapa em concreto

Para aumentar a capacidade resistente da viga, foi colocada uma sobrecapa de concreto à laje numa largura de 1,0m, centrada no eixo da viga, aumentando a altura da viga em 8 cm. A garantia de solidarização do novo concreto com o pré-existente foi efetivada através da cravação de conectores na face superior da laje, fazendo com que a linha neutra da viga ficasse dentro da espessura da mesa, obrigando a viga a funcionar como viga T, conforme croqui abaixo.

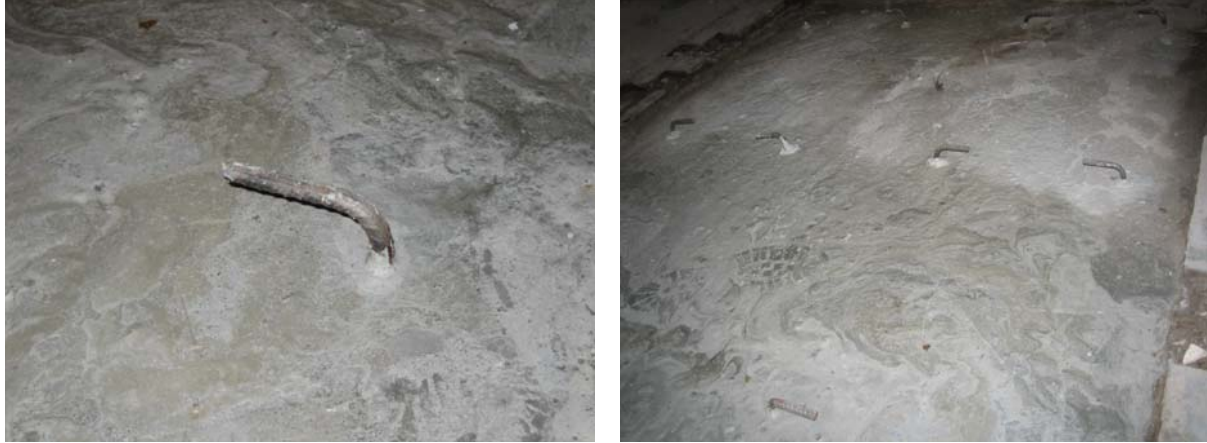
Fotos nº 2 e 3: Vista dos conectores

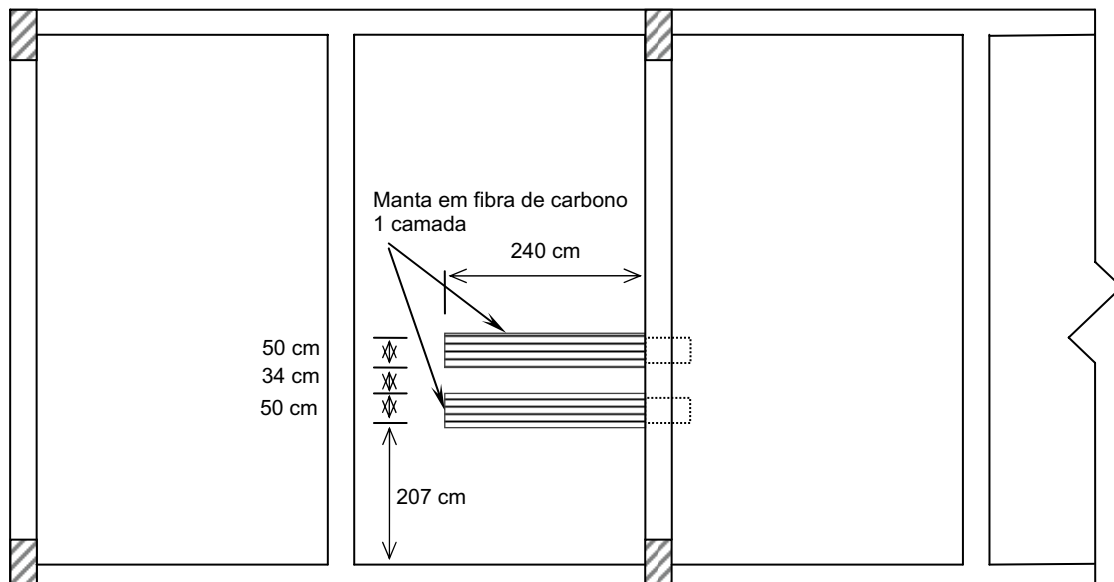
Des nº 4 – Projeto esquemático do reforço da laje com manta em fibra de carbono

Adicionalmente ao reforço já descrito, foi projetado e executado um reforço em compósito de fibra de carbono (CFRP) na parte inferior da laje e da viga afetadas, conforme detalhes a seguir.

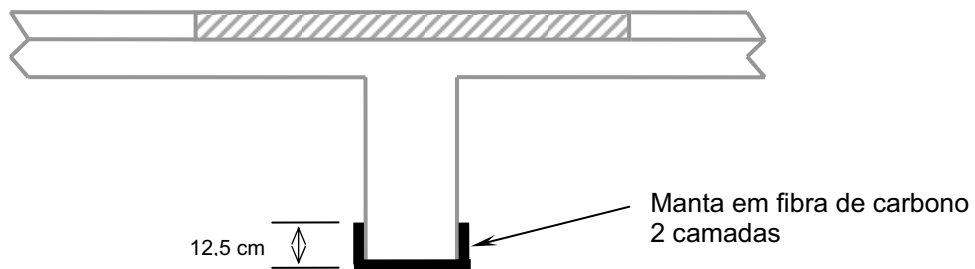
Des nº 5 – Projeto esquemático do reforço da viga com manta em fibra de carbono

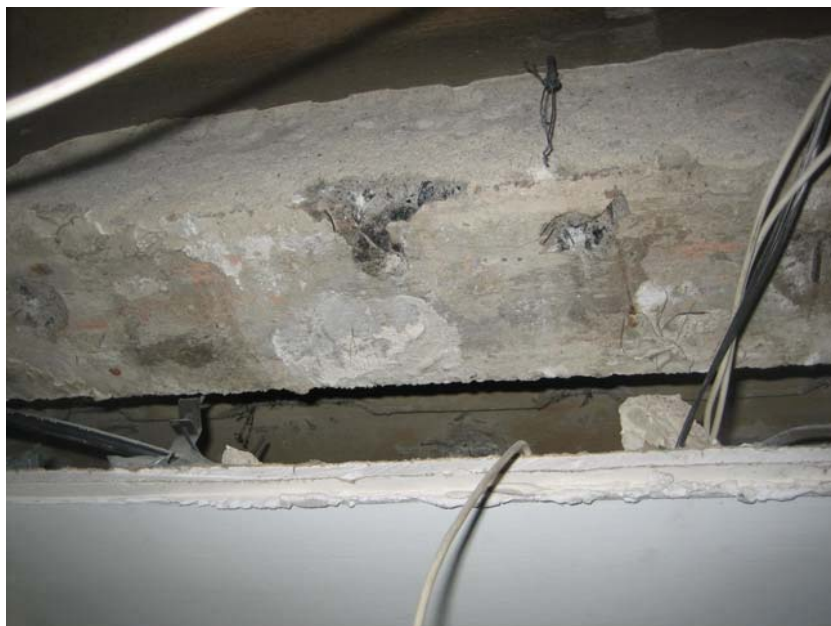
Foto nº 4: Vista da viga a ser reforçada

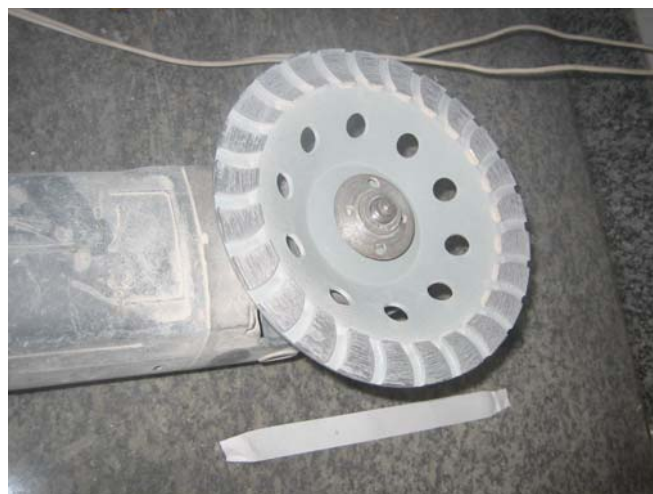
Foto nº 5: Vista da lixadeira para polir a superfície do concreto onde será aplicada a manta de fibra de carbono

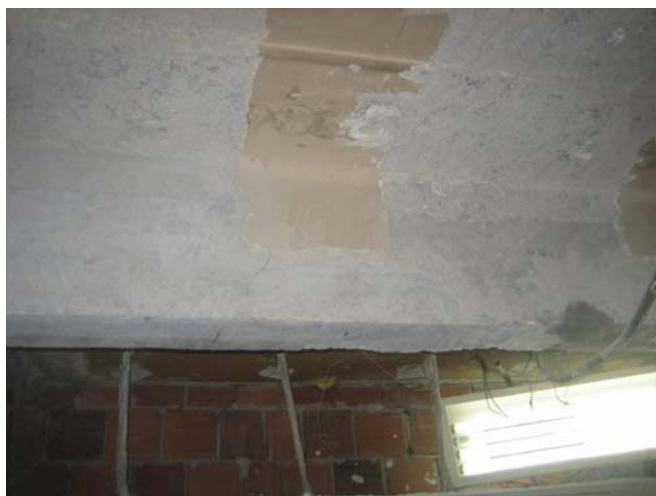
Foto nº 6: Vista da viga a ser reforçada após polimento

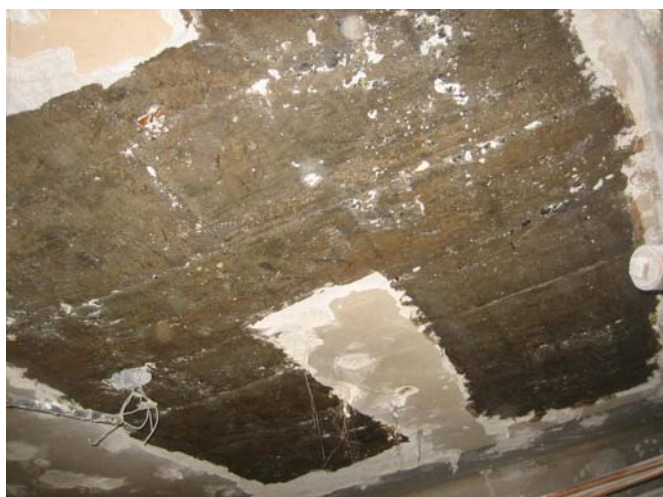
Foto nº 7: Vista da face inferior da laje, já polida e com a aplicação de primer

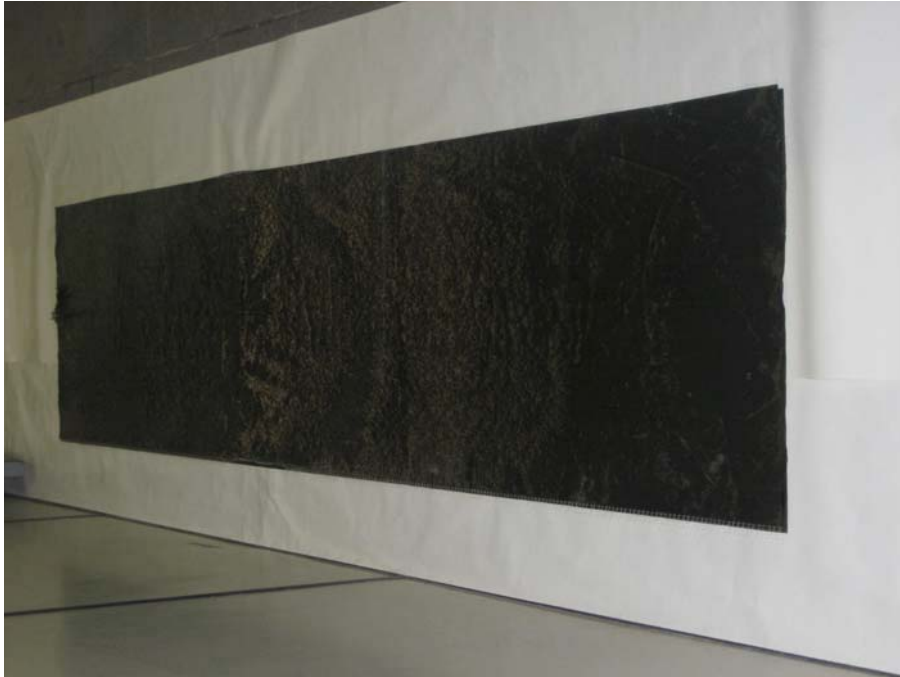
Foto nº 9: Rolo de fibra de carbono desenrolado para aplicação da cola

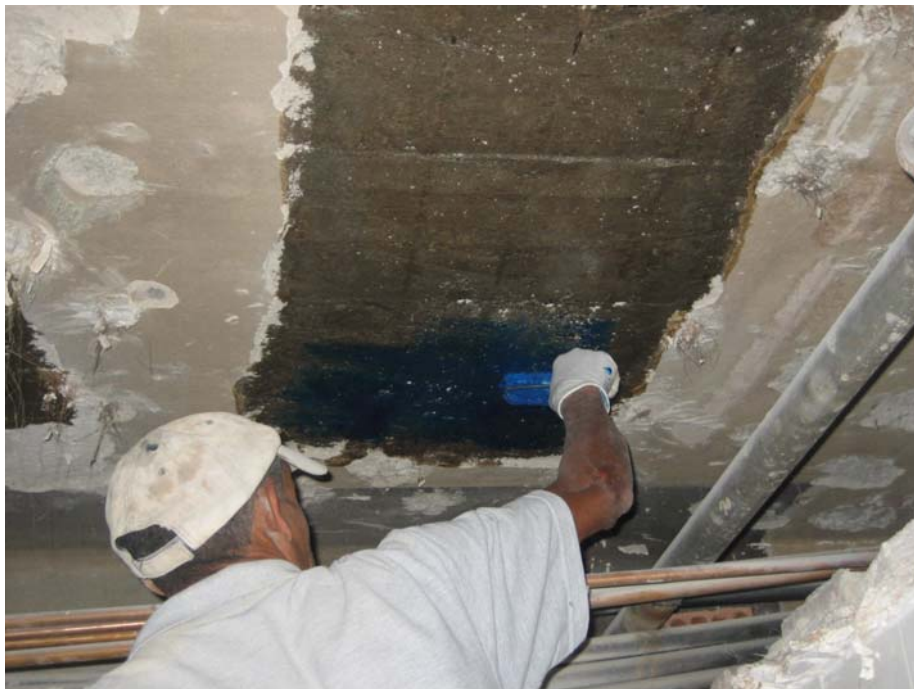
Foto nº 10: Aplicação da cola sobre o concreto polido e já com primer

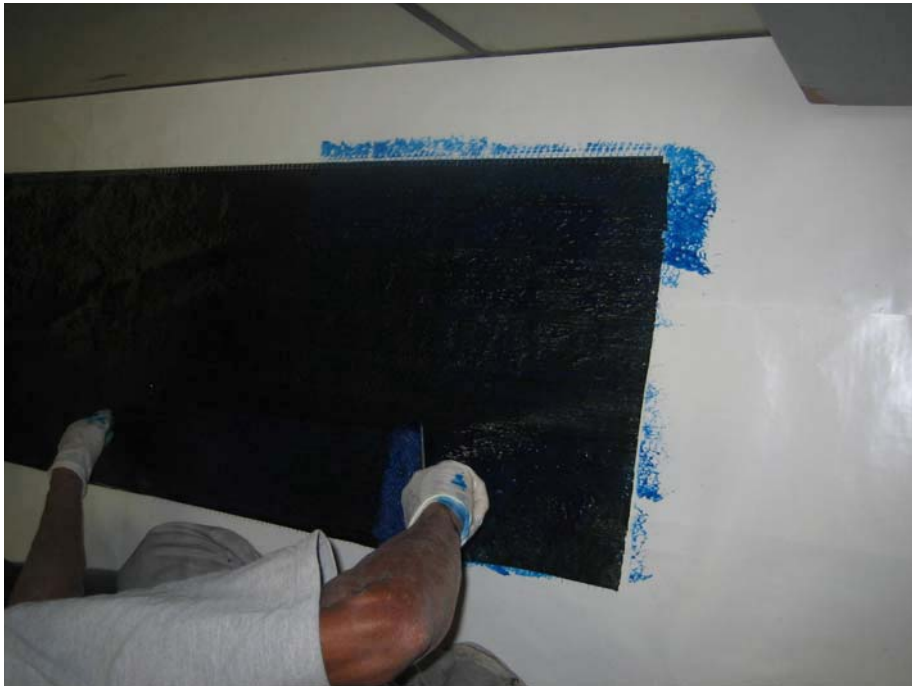
Foto nº 11: Aplicação da cola sobre a fibra

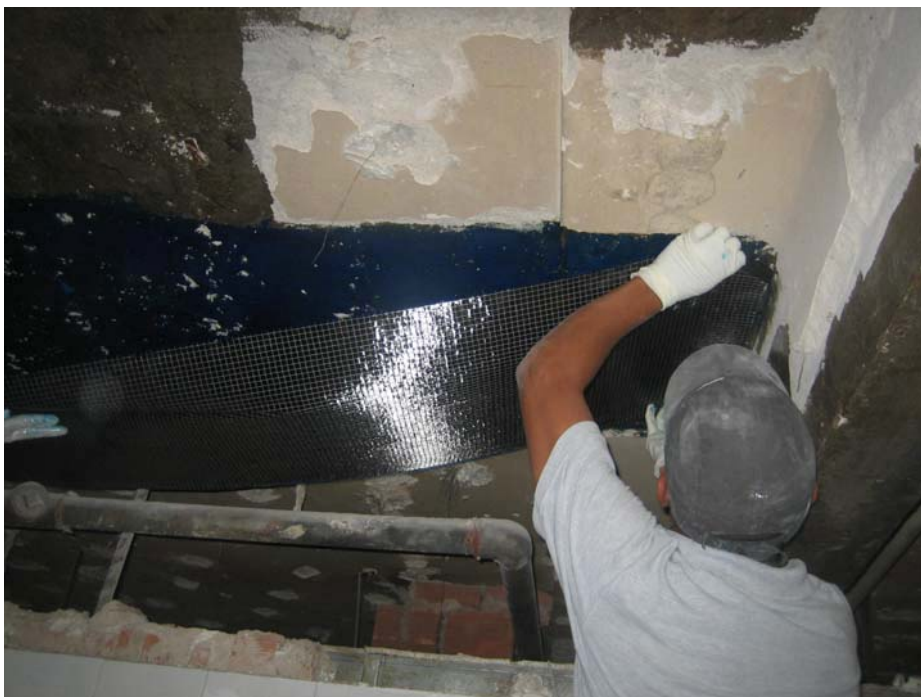
Foto nº 12: Aplicação da fibra no local

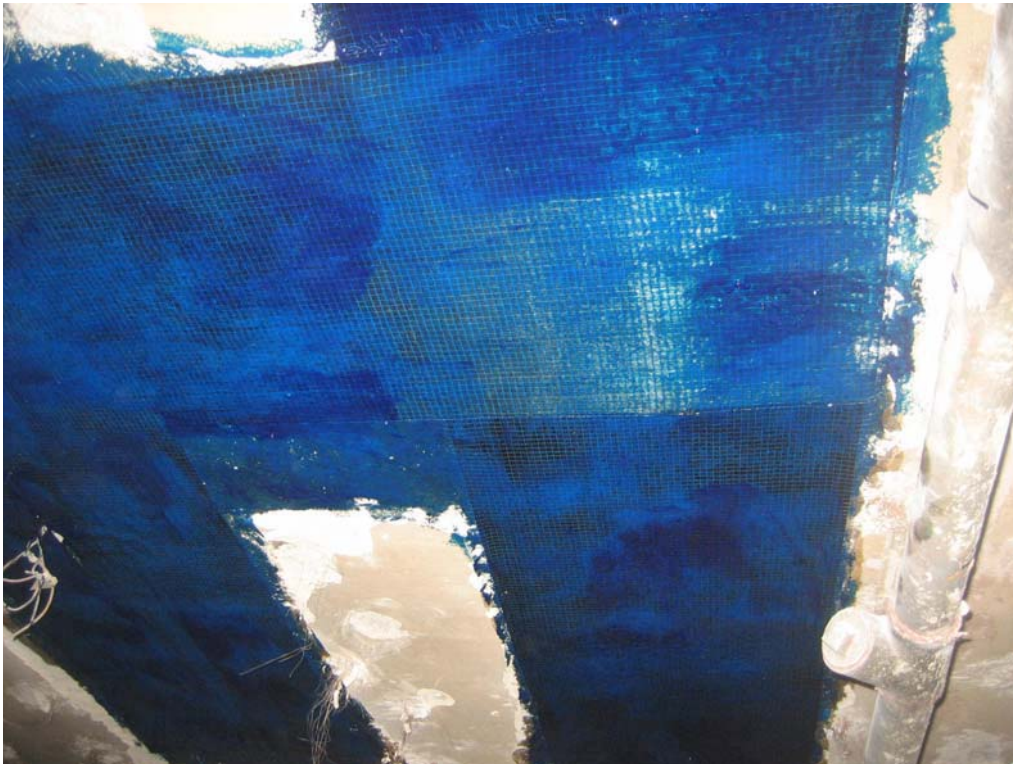
Foto nº 13: Serviço executado com capeamento da fibra de carbono por camada final de cola

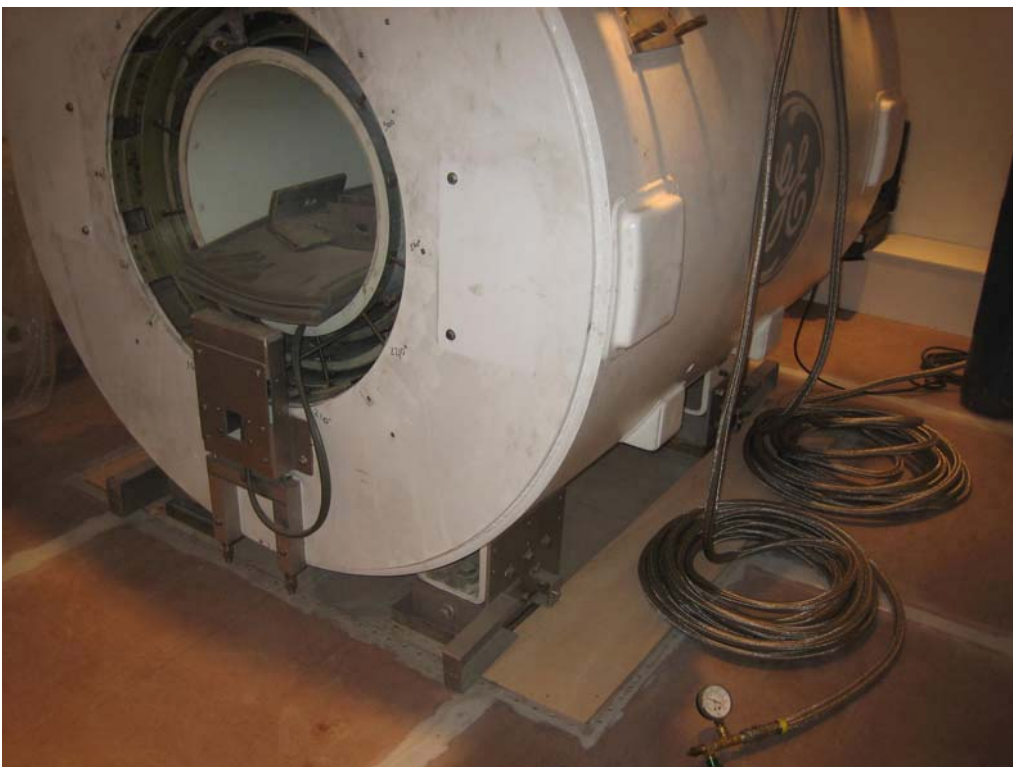
Foto nº 14: Equipamento colocado, em fase de acabamento
