**PROPOSTA DE MÉTODO P/ INVESTIG. DE MANIFESTAÇÕES
PATOLÓGICAS EM SIST. DE PINTURAS LÁTEX DE FACHADAS**

JERÔNIMO CABRAL PEREIRA FAGUNDES NETO

**XIV COBREAP – CONGRESSO BRASILEIRO DE ENGENHARIA DE
AVALIAÇÕES E PERÍCIAS. IBAPE/BA**

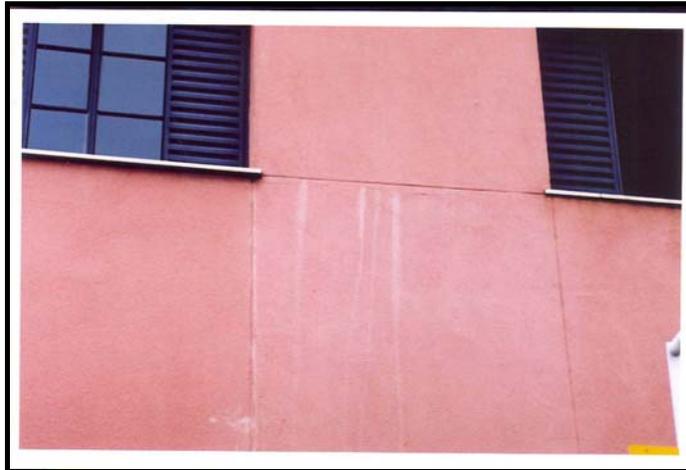
São manchas esbranquiçadas que surgem na superfície da pintura, muito mais perceptíveis quando a tinta é colorida (vide Figuras 6). A eflorescência surge em função do arraste de sais para a superfície pintada através da evaporação de água.

Figura 6 – Aspecto de eflorescência. (Foto do autor).

De acordo com TINTAS SUVINIL (2005) e FAZENDA (1995), para evitar este inconveniente basta que se tenha o cuidado de aguardar a secagem da superfície antes de aplicar a tinta e verificar a existência de pontos de infiltração de água. Para corrigir a eflorescência, recomenda-se eliminar eventuais infiltrações, aguardar a secagem da superfície, aplicar uma demão de fundo preparador para paredes álcali-resistente e o acabamento.

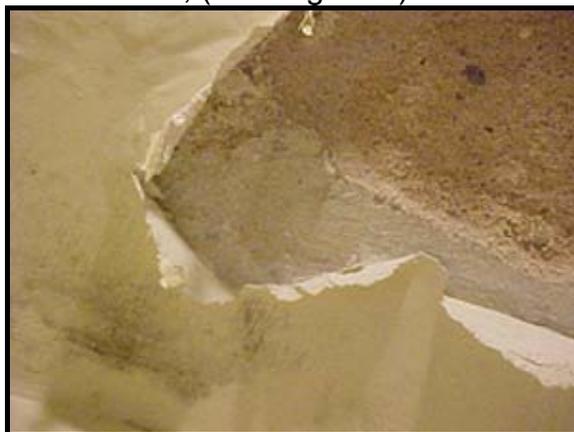
Conforme TINTAS SUVINIL (2005) e TINTAS EUCATEX (2005), caracteriza-se pela destruição da pintura que se esfarela, destacando-se da superfície juntamente com partes do reboco. Este problema ocorre normalmente quando a tinta foi aplicada antes que o reboco estivesse devidamente curado, (vide Figura 7).

Figura 7 – Aspecto de desagregação (TINTAS CORAL; 2006).

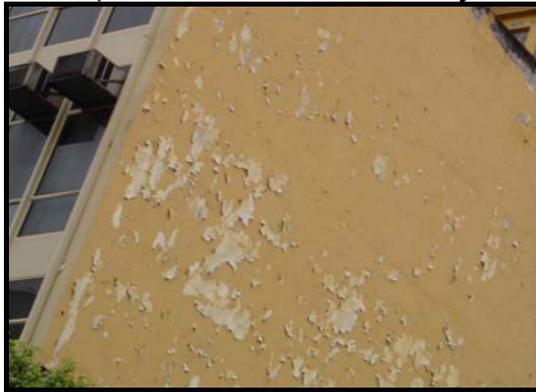
O descascamento da película de tinta pode acontecer quando a pintura for executada sobre calagem, gesso, cimento ou concreto curado indevidamente sem que se tenha preparado devidamente a superfície. Recomenda-se, antes de aplicar a tinta sobre a superfície pulverulenta, sejam eliminadas as partes soltas. Vide ilustração de descascamento nas Figuras 8.

Figura 8 – Aspecto de descascamento. (Foto do autor- F.A.).

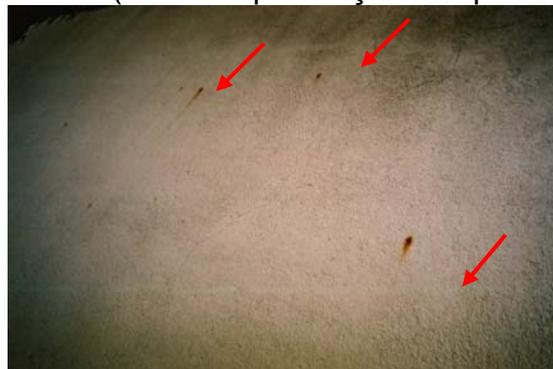
Segundo CINCOTTO (1989), as vesículas (pontos estourados no revestimento), vide Figura 9, se manifestam através do empolamento da pintura. Podem ser brancas (devido à hidratação retardada de óxidos de cálcio e magnésio das argamassas com cal), pretas (associadas à má qualidade da areia, basicamente quando esta apresenta pirita, matéria orgânica), ou vermelho acastanhadas (devida à presença de impurezas na areia).

Figura 9 – Problemas no substrato associado à incidência de vesícula. (F.A.).

Utilizar areia de boa qualidade, isenta de impurezas. O substrato precisa ser refeito nos pontos deteriorados e a repintura executada segundo os procedimentos já apresentados.

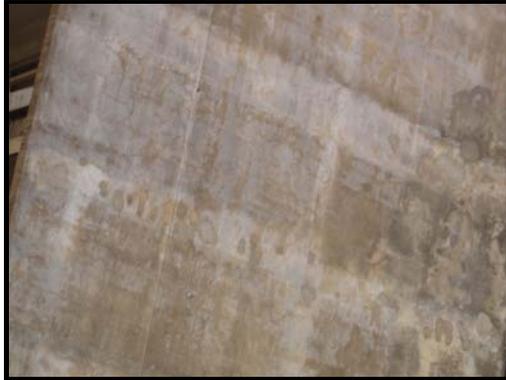
Conforme TINTAS CORAL (2006), são manchas esbranquiçadas que aparecem nas superfícies pintadas, vide Figura 10, e provocam a deterioração da pintura com pulverulência superficial.

Figura 10 – Manchas esbranquiçadas provocadas por calcinação. (F.A.).

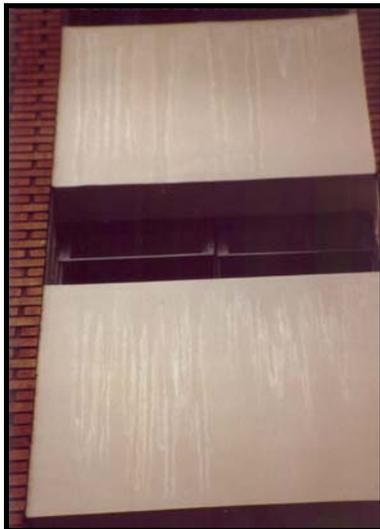
Conforme TINTAS SUVINIL (2005), TINTAS EUCATEX (2005) e TINTAS RENNER (2004), tais manchas ocorrem quando se trata de pingos isolados em paredes recém pintadas, garoas, sereno ou onde ocorreu o escoamento da água não molhando de forma homogênea toda a superfície, solubilizando as substâncias solúveis presentes na tinta. Vide ilustração na Figura 11.

Figura 11 – Aspectos das manchas de pingos de chuva. (F.A.).

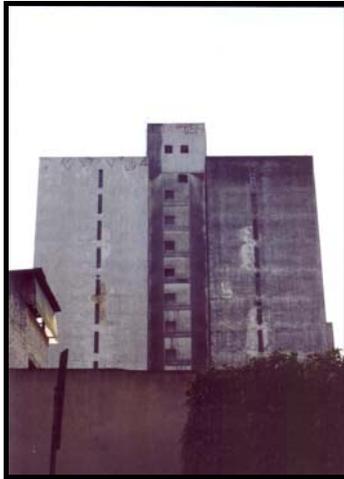
São manchas escuras que aparecem normalmente sobre a superfície, oriundas de um grupo de seres vivos (fungos) que proliferam em condições de clima favoráveis, como em ambientes úmidos, mal ventilados ou sombreados.

Figura 12 – Aspectos de manchas escuras causadas por mofo (Foto cedida pelo Eng^o Giovanni Santacroce da TECNOARTE)

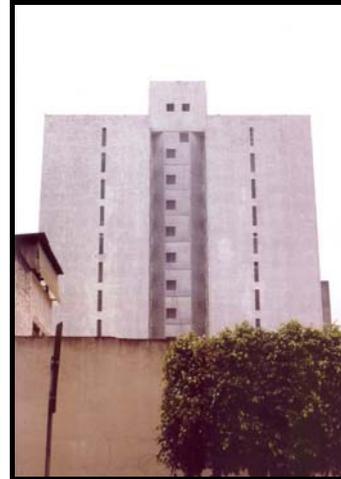
Figura 13 – Fachada após lavagem. (Foto cedida pelo Eng^o Giovanni Santacroce da TECNOARTE)

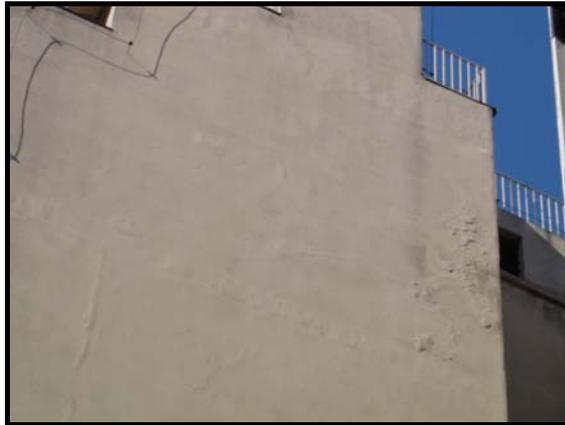
Incidência mais comum quando existe presença de água sob a película, segundo informado por UEMOTO (comentário na qualificação do autor). De acordo com CINCOTTO (1989) ocorre quando da aplicação prematura de tinta impermeável ou na presença de umidade. Vide aspectos de bolhas nas Figura 14.

Figura 14 – Aspectos de bolhas. (Foto do autor).

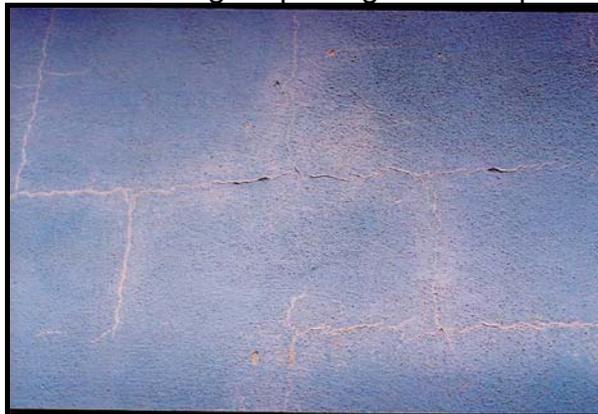
Conforme PEREZ (1988), as trincas, em geral, são ocorrências muito comuns nas construções, ocupam o segundo lugar (29%) entre os defeitos corriqueiros, perdendo apenas para os problemas de umidade (42%). Refletem ocorrências não associados diretamente ao sistema de pintura podendo ter origem no sistema estrutural. A Figuras 15 ilustram trincas. Não será aprofundada a abordagem por fugir ao escopo do trabalho.

Figura 15 – Aspectos de trincas em paredes. (Foto do autor).

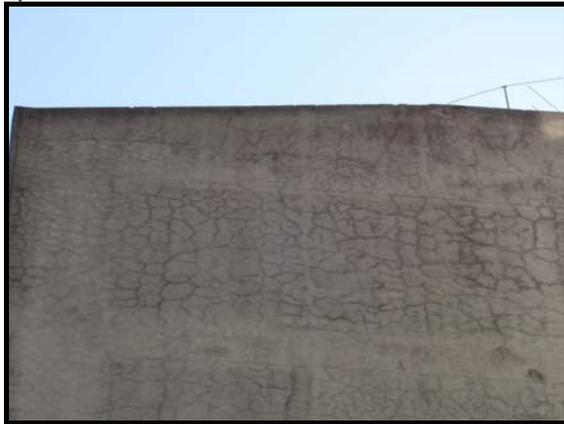
As **fissuras mapeadas** podem ser originárias da retração das argamassas, por excesso de finos no traço, secagem rápida ou por excesso de desempenamento. Vide figura 16.

Figura 16 – Aspectos de fissuras mapeadas. (F.A.).

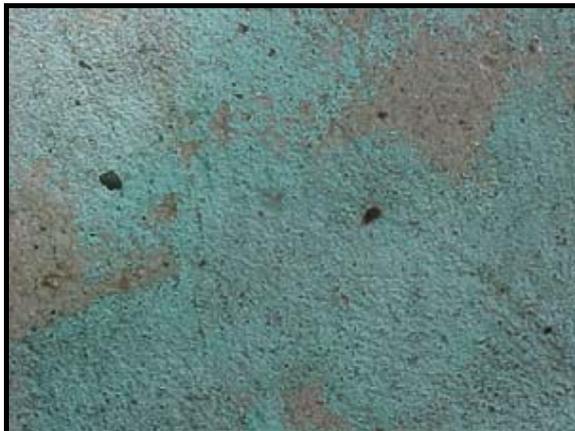
Em tintas látex, ocorre quando da incidência da radiação solar, descolorando o pigmento presente nas tintas, especialmente os de origem orgânica, segundo informado por UEMOTO (comentário na qualificação do autor).

Figura 17 – Aspecto de mancha devido a descoramento

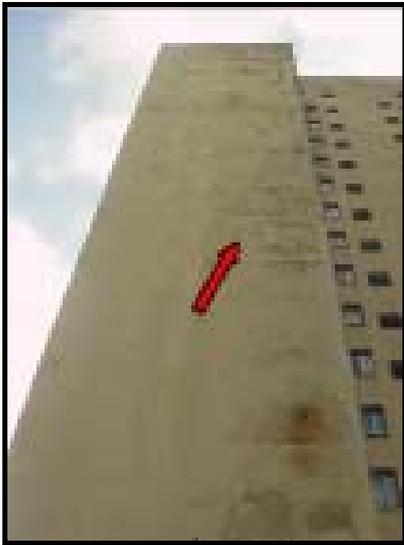
Foto 1 – Vista geral das Fachadas F08, à esquerda em primeiro plano, indicada pela seta e da Fachada F10 onde se localizam as janelas. Observa-se a incidência de focos de Bolor/Fungos.

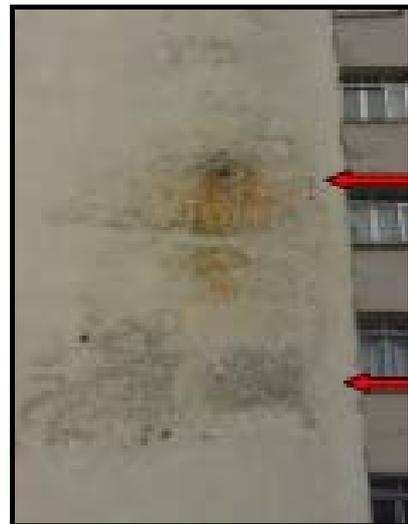
Foto 2 – Detalhe da Fachada F08 mostrando um ângulo mais aproximado com indicação da presença de Bolor Fungos

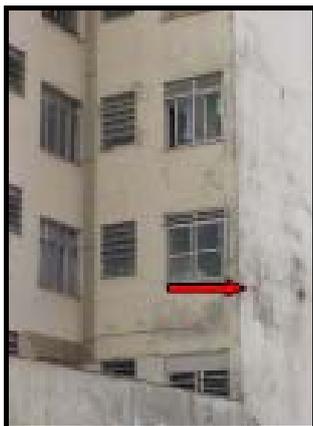
Foto 3 – Detalhe da fachada 12, indicada pela seta no ponto onde pode ser visualizada a incidência de foco de Bolor/Fungos

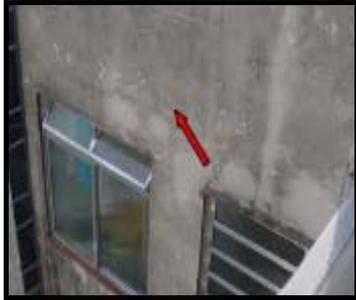
Foto 4 – Detalhe da fachada 11, indicada pela seta no ponto onde pode ser visualizada a incidência de foco de Bolor/Fungos.

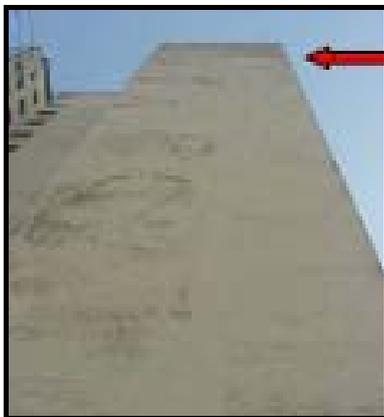
Foto 6 – Detalhe da fachada 06, onde pode ser visualizada a incidência de focos de Bolor/Fungos.

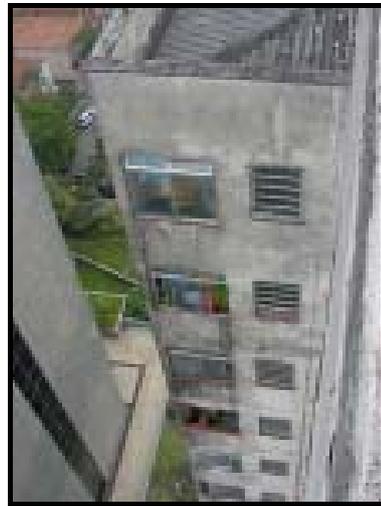
Foto 5 – Detalhe da fachada 09, onde pode ser visualizada a incidência de focos de Bolor/Fungos.

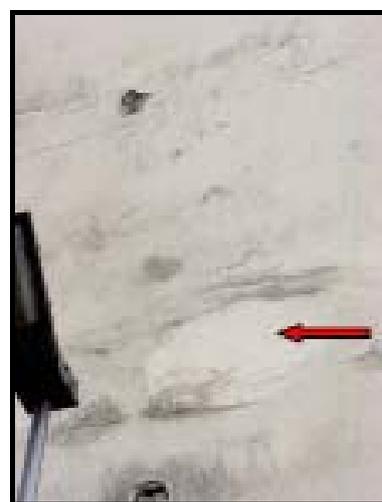
Foto 8 – Detalhe do deslocamento em placas (Desplacamento): perda de aderência com a base, na fachada F12, nas imediações do 1º/2º pavimento

- Retirar todo o revestimento de argamassa solta e/ou mal aderida até encontrar a base em boas condições de resistência e aderência. Em alguns casos até atingir a alvenaria, com cuidado para não danificar os blocos; se houver dificuldades e perceber-se que poderão ocorrer danos localizados, a remoção deve se feita parcialmente;
- Recompôr os blocos danificados;
- Tratar as armaduras expostas e corroídas das estruturas de concreto

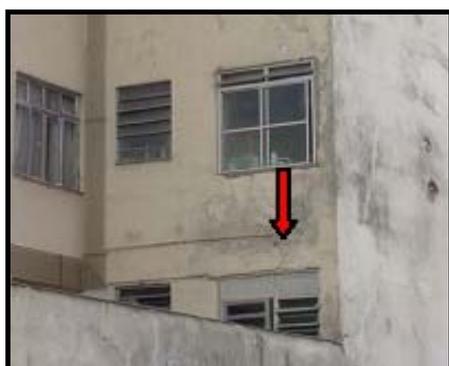
Foto 9 – Detalhe do deslocamento em placas (Desplacamento): devido à corrosão da armadura na fachada F11, nas imediações do 2º pavimento.

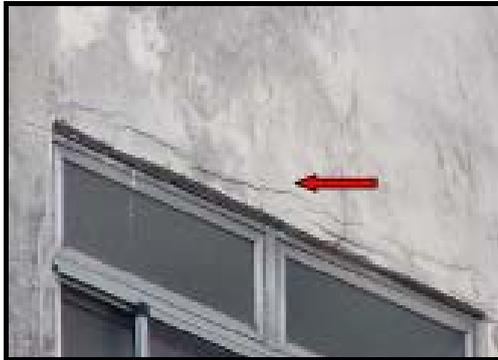
Foto 10 – Detalhe do deslocamento em placas (Desplacamento): devido à corrosão da armadura na fachada F09, nas imediações do 4º pavimento.

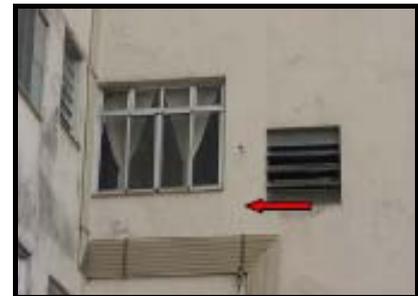
Foto 11 – Fissuras em alvenarias devido a sobrecargas concentradas, na Fachada F04, na altura do 2º pavimento.

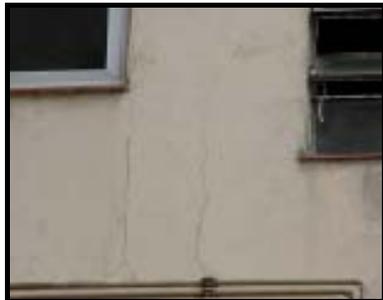
Foto 12 – Detalhe das fissuras em alvenarias devido a sobrecargas concentradas, mostradas na foto anterior.
