**PATOLOGIAS EM UNIDADES DE CONJUNTOS HABITACIONAIS DE
MACATUBA/SP**

CLÁUDIO VIDRIH FERREIRA; ADEMAR DA SILVA LOBO; ADILSON RENOFIO

NATUREZA DO TRABALHO: PROFISSIONAL

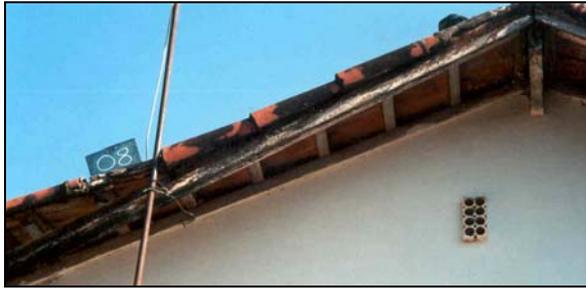
A seqüência de fotos 3 a 10 retrata o precário estado do telhado das unidades vistoriadas, elaborado às margens das normas e boa técnica de engenharia, sem a terça intermediária, e apresentando manifestações patológicas que colocam em risco a estabilidade estrutural da cobertura.

Foto 3. Falta de terças e danos no beiral.

O quadro crítico constatado nas coberturas indica que os telhados das casas estão, em sua maioria, irremediavelmente condenados e deverão ter sua estrutura de madeira e cobertura completamente substituídas. A reexecução do telhado (estrutura e cobertura) deverá obedecer a projeto específico, elaborado por um Engenheiro e em consonância com as condições fixadas pela NBR 7190/97 – Projeto de estruturas de madeira.

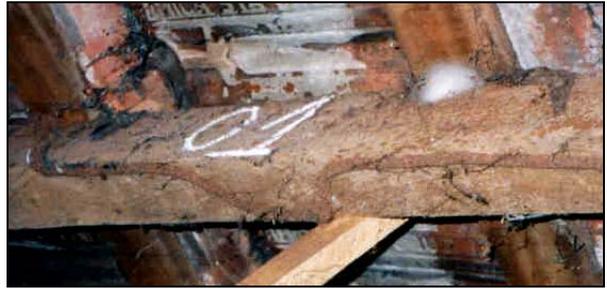
Foto 4. Vista da proliferação de cupim.

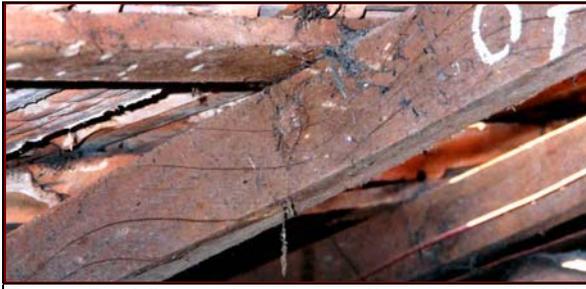
Foto 5. Vista de anomalias na madeira empregada no madeiramento.

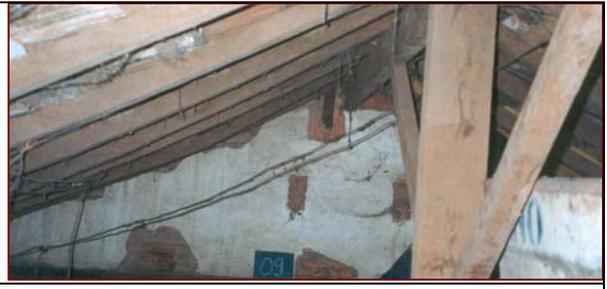
Foto 6. Vista de excessivas deformações no encaibramento.

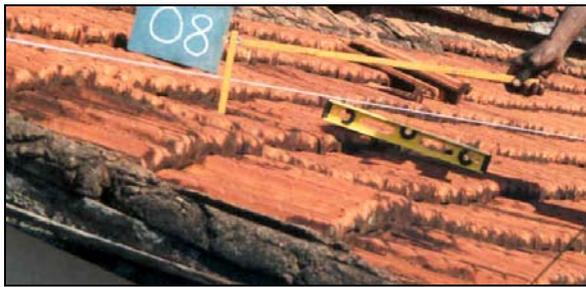
Foto 7. Vista de afundamentos no telhado. e detalhe da sua quantificação.

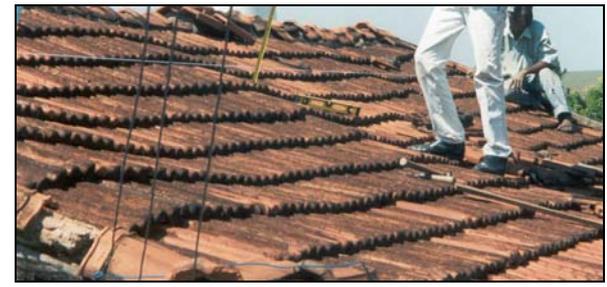
Foto 8. Vista de excessivas deformações no telhado atingindo até 110 mm.

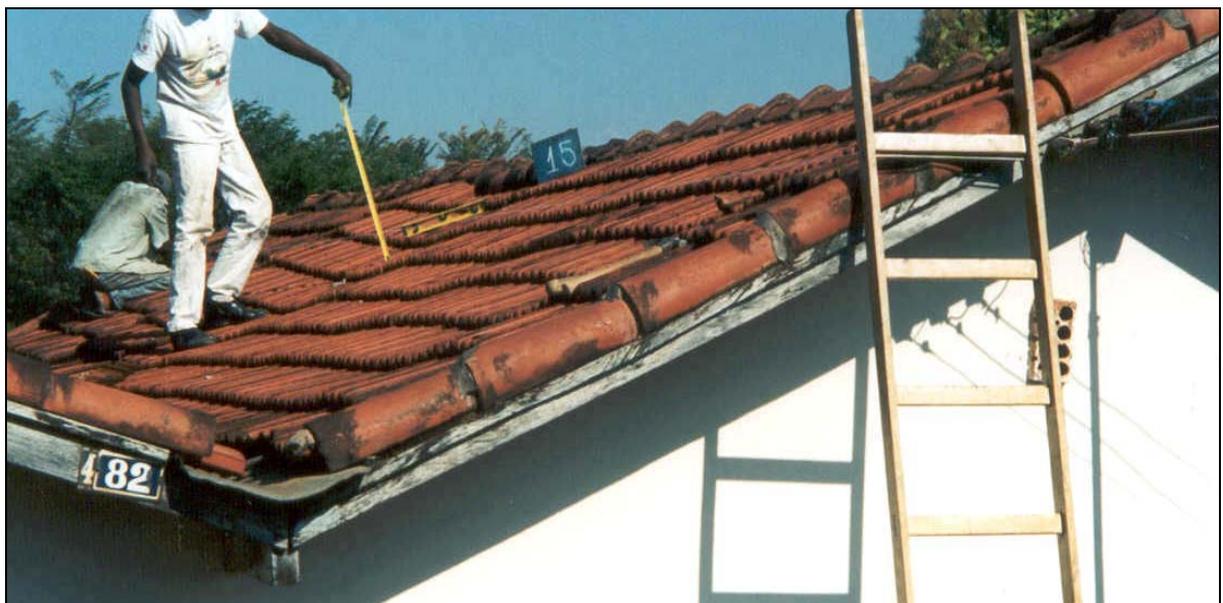
Foto 9. Vista das excessivas e graves deformações dos telhados de até 130 mm.

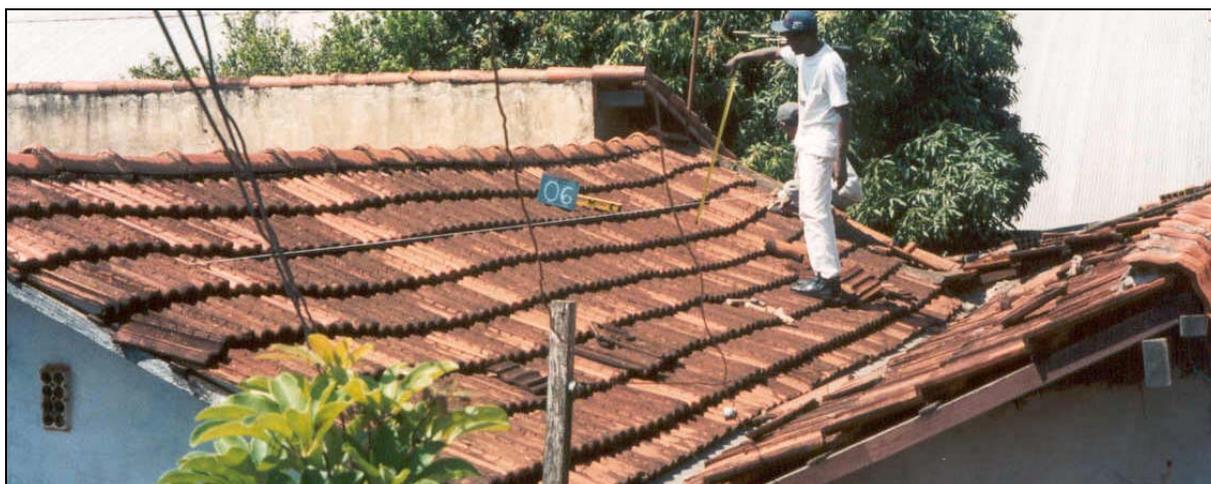
Foto 10. Vista de excessivos afundamentos no telhado que atinge até 155 mm.

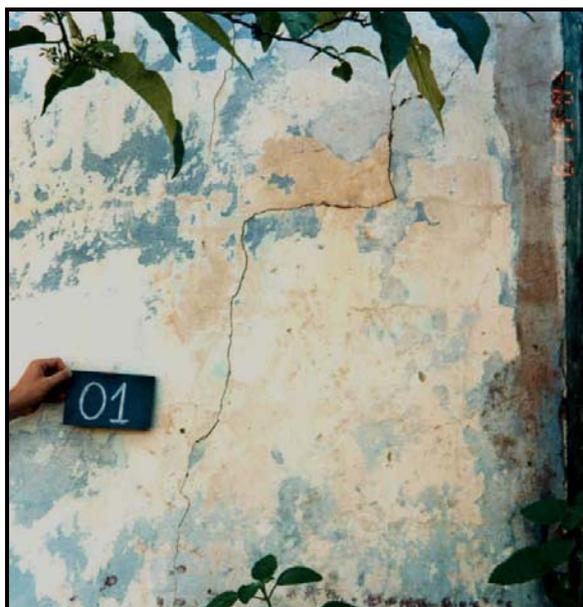
Tais danos são provenientes de vícios decorrentes da má qualidade da argamassa, provavelmente pobre (magra), na qual o volume de aglomerante é insuficiente para preencher os vazios entre os grãos do agregado utilizado, comprometendo a resistência mecânica e a aderência. Para a confirmação do mau proporcionamento da argamassa com insuficiência de aglomerante é necessária a execução de ensaios de reconstituição de traço, realizado por laboratório especializado.

Foto 11. Vista de danos na alvenaria.

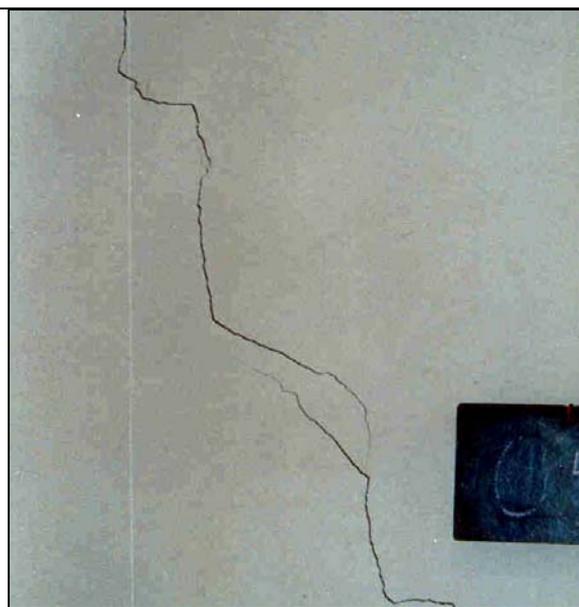
Foto 12. Vista de rachadura na parede.

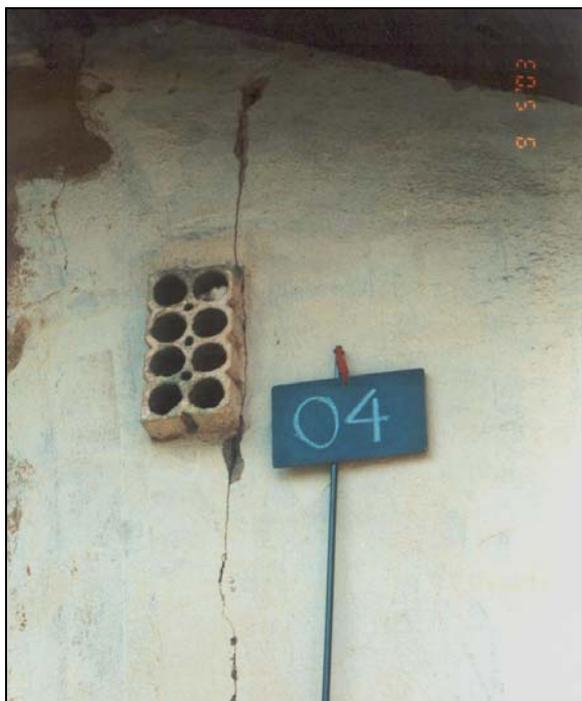
Foto 13. Vista de rachadura no oitão.

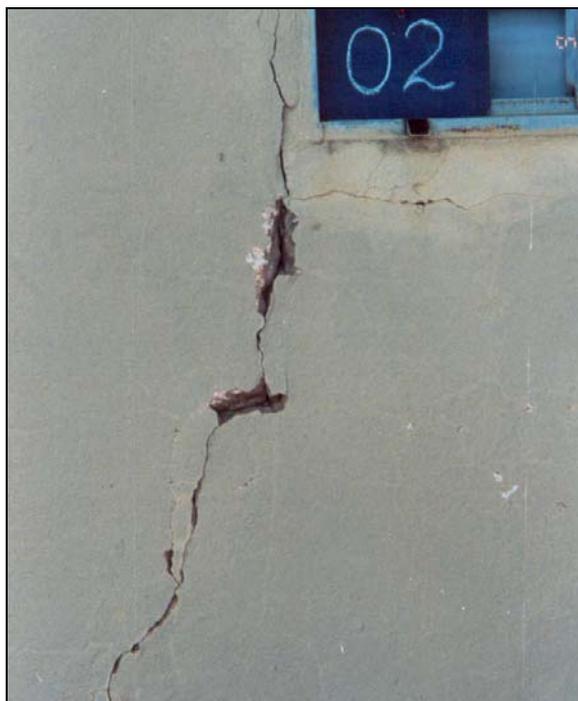
Foto 14. Vista de rachadura na parede.

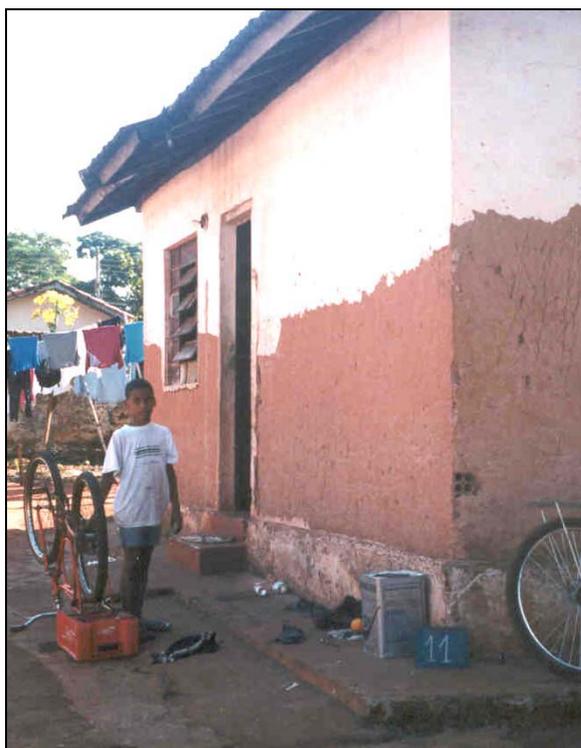
Foto 15. Vista de danos nas paredes.

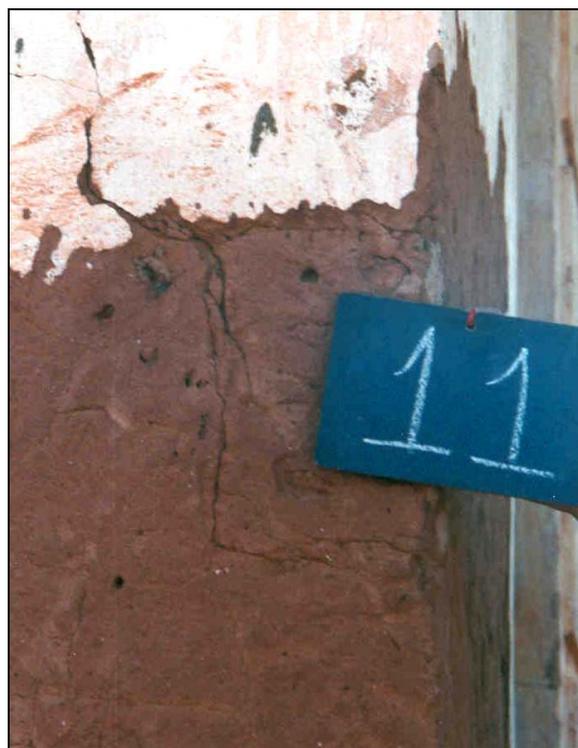
Foto 16. Vista de rachadura na parede.

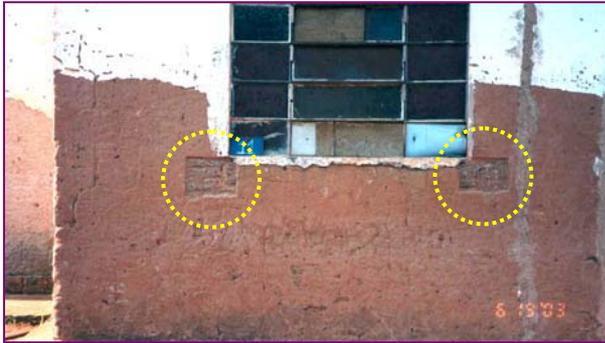
Na investigação, constatou-se a inexistência de contravergas sob as janelas, favorecendo o aparecimento de fissuras, trincas e rachaduras na alvenaria subjacente aos peitoris das janelas, provenientes de concentrações localizadas de tensões e do efeito de arqueamento.

Foto 17. Verificação da existência de contravergas.

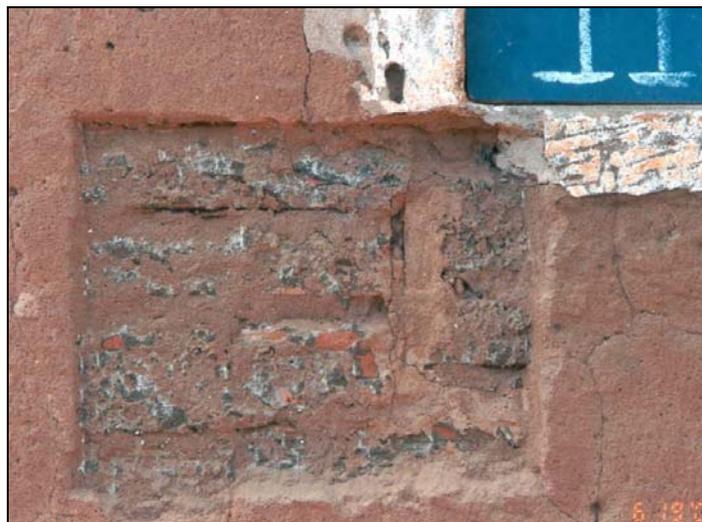
Foto 21. Vista da constatação da inexistência de contraverga, sob o vitrô.

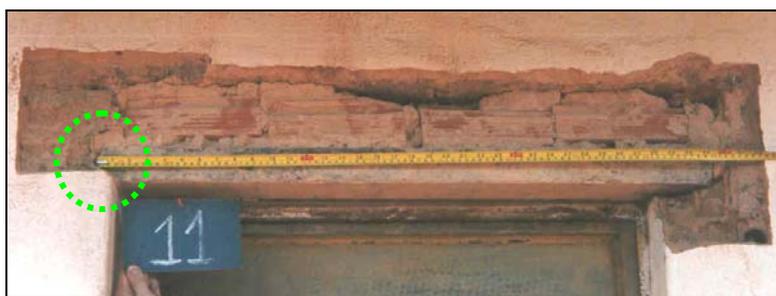
A verificação da eventual execução de vergas foi ampliada através de cortes sobre a porta da sala. Neste local, constatou-se que a verga executada no vão da porta examinada tem dimensões de $0,10\text{m} \times 0,05\text{m}$ ($10 \times 5\text{cm}^2$), com transpasse de $0,09\text{m}$ (9 cm) de um lado e $0,03\text{m}$ (3 cm) de outro, demonstrando que, apesar da existência, sua má colocação pode ser responsável pelo aparecimento de anomalias na edificação.

Foto 23. Vista de vício executivo na verga, distribuída irregularmente sobre o vão da porta da sala.

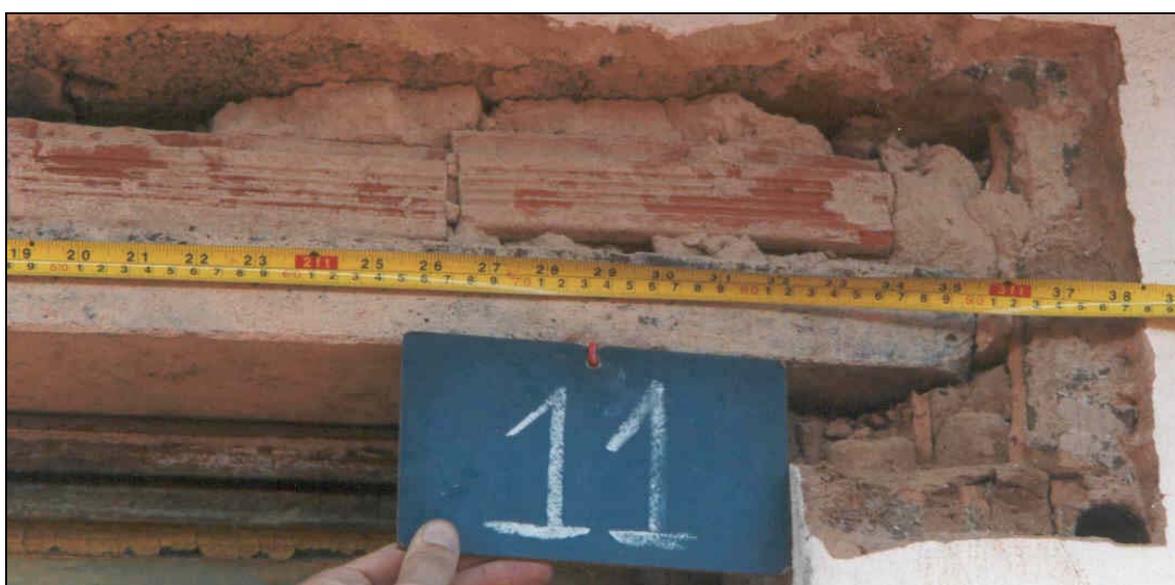
As fotos 22 e 23 realçam a investigação efetuada na porta da sala, verificando a existência de vergas, enquanto a foto 24 destaca o “apoio” de apenas 3 cm à esquerda do vão da porta.

Foto 24. Vista do comprimento da verga, com vícios de execução.

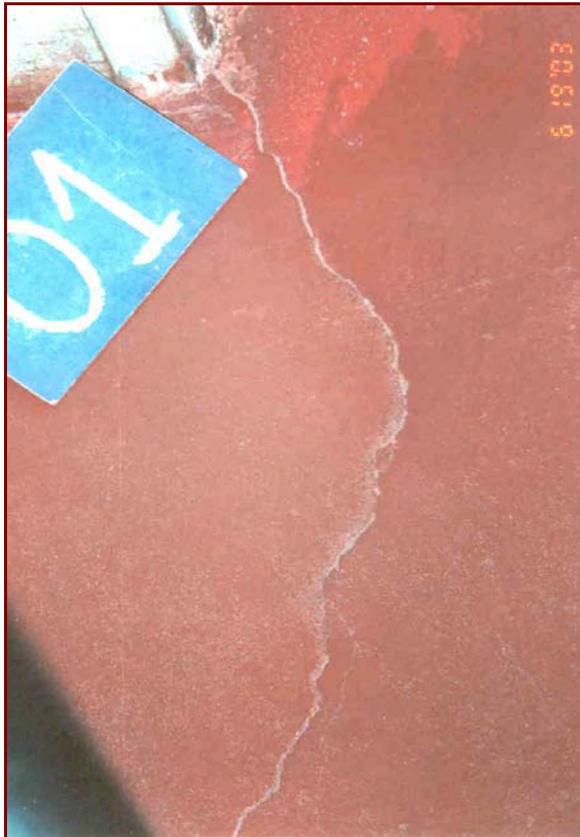
As análises efetuadas indicaram que, assim como as demais partes da obra, os pisos foram executados ao arrepio das normas e da boa técnica de Engenharia. As fissuras, trincas e rachaduras, bem como os afundamentos (recalques) dos pisos das edificações indicam vícios e defeitos construtivos e evidenciam a má execução dos serviços. Muitos locais apontam um total comprometimento, apresentando graves e irreversíveis danos.

Foto 25. Vista de rachadura no piso interno, junto à porta.

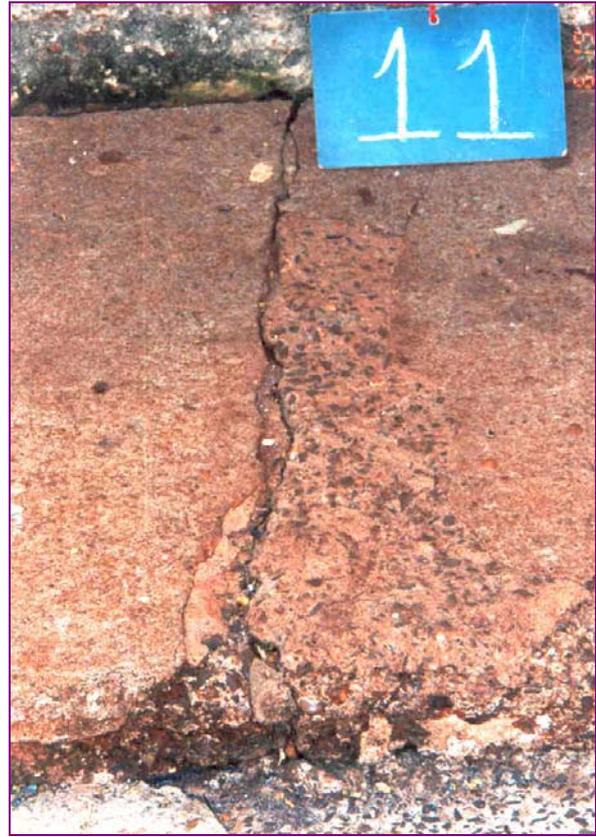
Foto 26. Vista de rachadura na parte externa do radier.

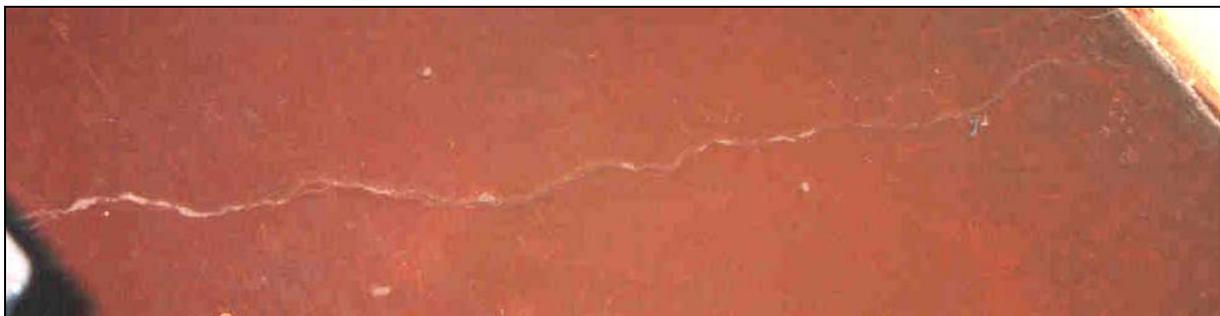
Foto 27. Vista da magnitude e extensão das sistemáticas rachaduras nos pisos.

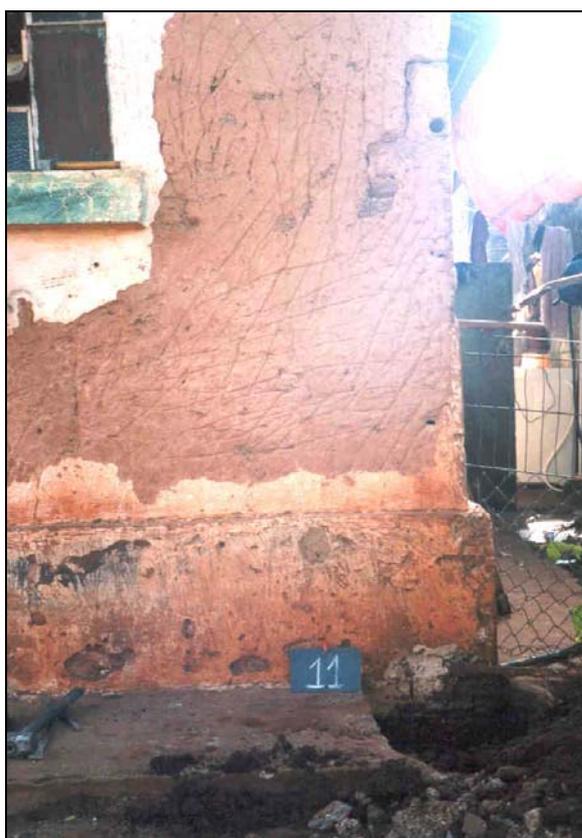
Foto 28. Vista da vala aberta, tendo, como pano de fundo, o precário estado do imóvel.

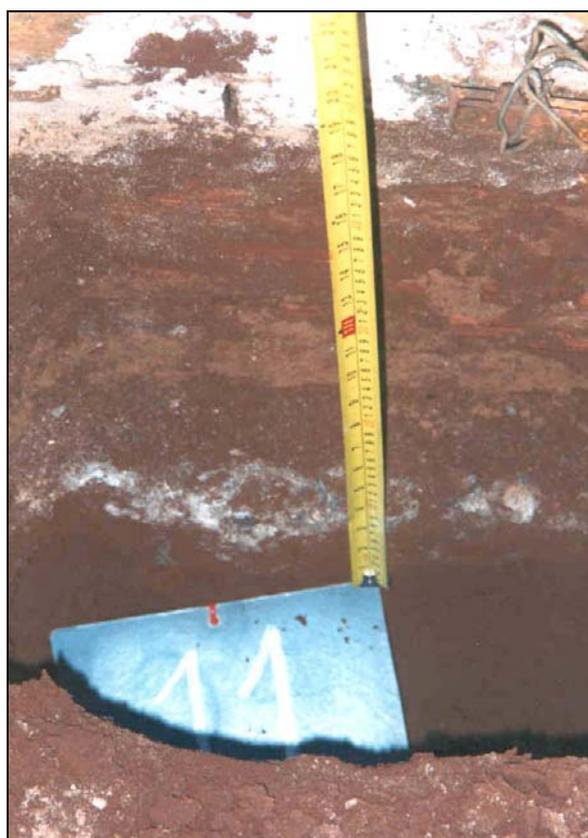
Foto 29. Vista de vala e a determinação da cota de apoio da fundação, situada a 0,50m do piso.

Apesar do memorial descritivo prever a execução de radier, as investigações indicaram que a solução adotada foi fundação superficial (ou rasa), com execução, em diversos casas, de sapata corrida. A altura da sapata encontrada, medida na vala exploratória, variou entre 0,09m e 0,10m (9 e 10 cm). As fotos 30 e 31 mostram vistas da vala e do elemento de fundação encontrado.

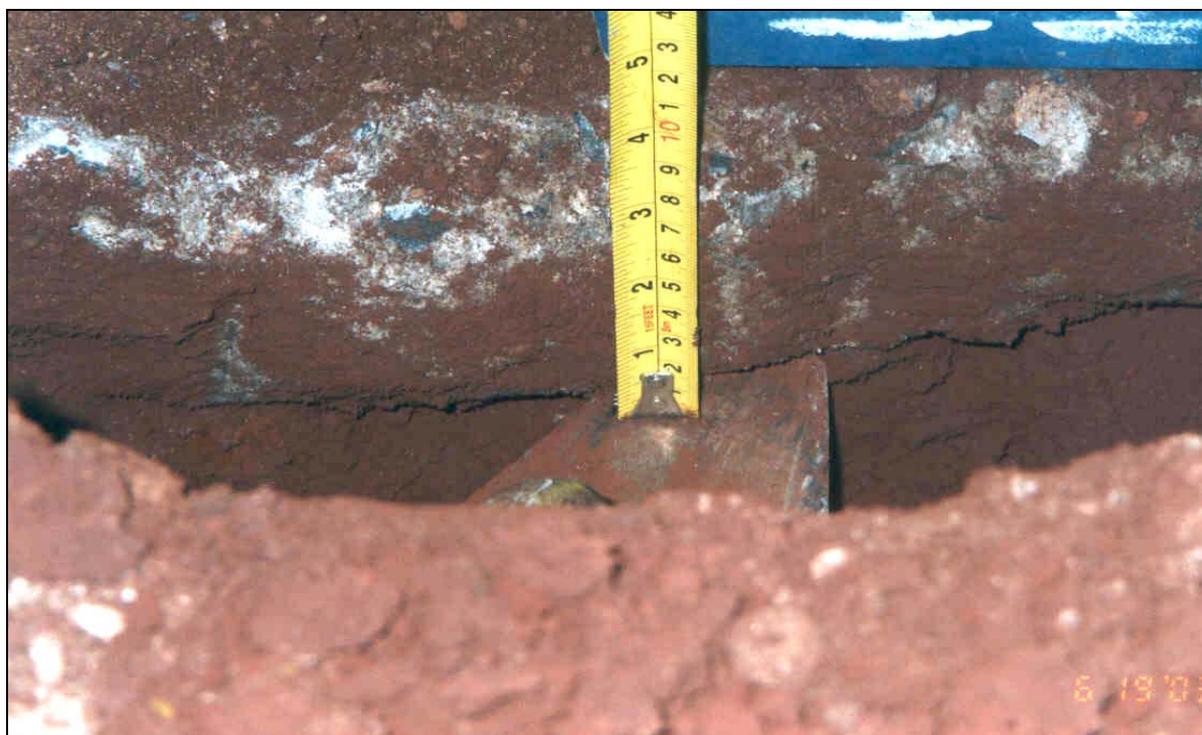
Foto 31. Vista da determinação da cota de apoio do elemento de fundação.

Pelo que pode ser observado no local, o solo é constituído de uma areia fina argilosa, marrom, com provável potencial de colapso. Neste diapasão, as construções que se apresentam comprometidos por recalques, devem ter suas fundações reforçadas. Embora essas manifestações patológicas possam vir a ocorrer a qualquer tempo, entende-se que algumas casas vistoriadas, cujas fundações estão apresentando um bom desempenho, não necessitam de reforço.
