AVALIAÇÃO DE INCRUSTAÇÃO EM TUBULAÇÃO DE PVC

AVALIAÇÃO DE INCRUSTAÇÃO EM TUBULAÇÃO DE PVC
OTAVIO LUIZ DO NASCIMENTO; ALEXANDRA ANCELMO PISCITELLI MANSUR;
HERMAN SANDER MANSUR

NATUREZA DO TRABALHO: PROFISSIONAL

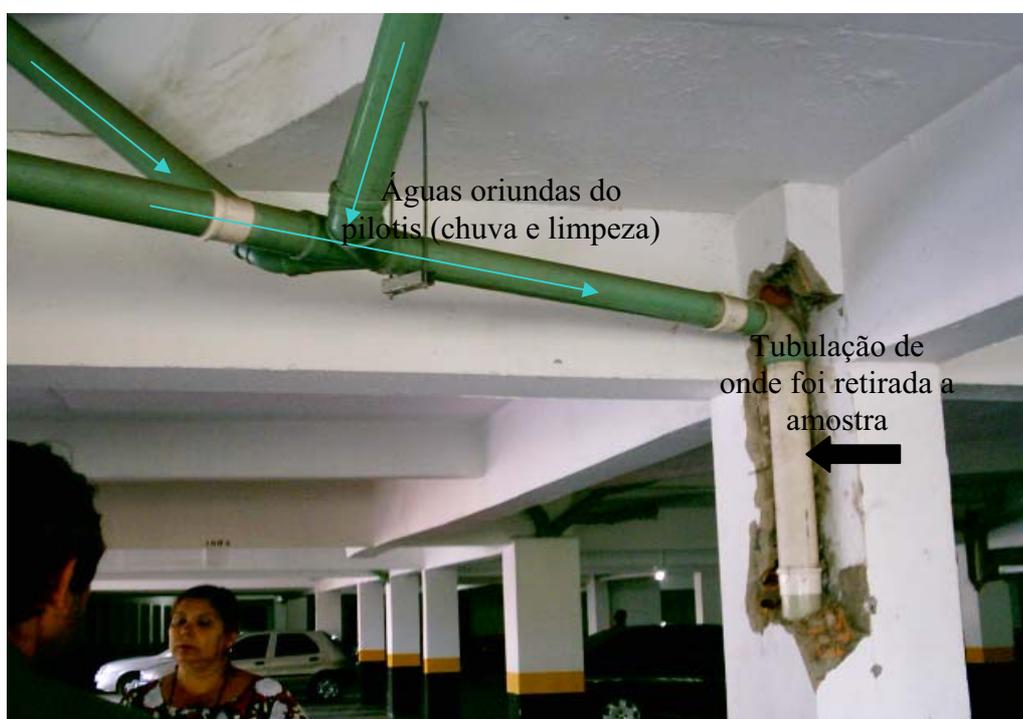
A amostra coletada para a análise, corresponde a um pedaço de tubulação vertical retirada no pavimento G (garagem) da edificação. Esta tubulação transporta águas pluviais e águas servidas do pilotis.

Figura 1 – Localização do tubo do qual foi coleta a amostra em estudo.

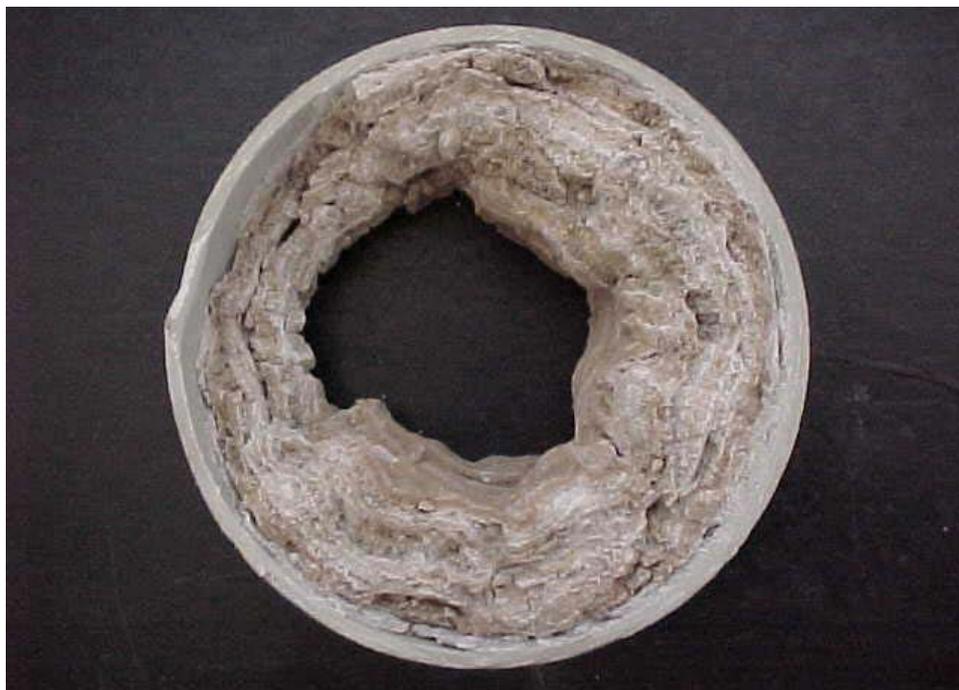
A amostra fornecida corresponde a um corte da tubulação mostrada na Figura 1, apresentando incrustações da variando entre 2 e 4 mm, em forma de anel ao longo de toda a

superfície da parede do tubo, reduzindo sua seção transversal, conforme mostrado nas Figuras 2 a 4 a seguir.

A partir das imagens pode-se facilmente observar a olho nu que a incrustação foi formada pela deposição de camadas sucessivas de material aparentemente bastante fino e coloração variando entre o bege/marron e o cinza.

Figura 2 – Vista superior da tubulação.

Para o problema já ocorrido, a decomposição do carbonato de cálcio (calcita) pela ação de ácidos pode ser visualizada como uma forma de dissolver e remover as incrustações atualmente presentes no interior das tubulações.

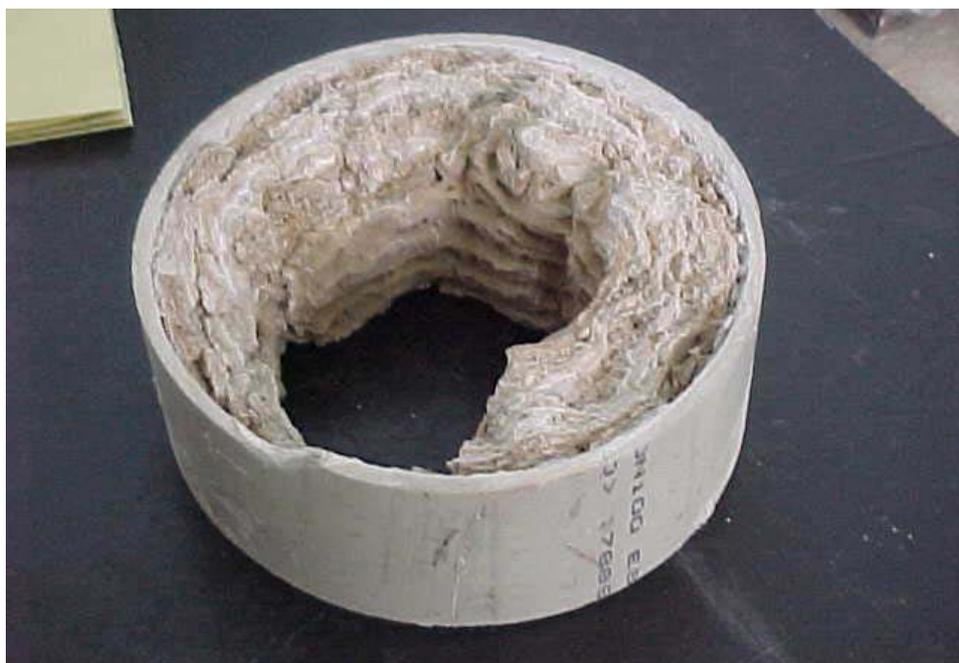
Figura 3 – Vista da superfície do sedimento.

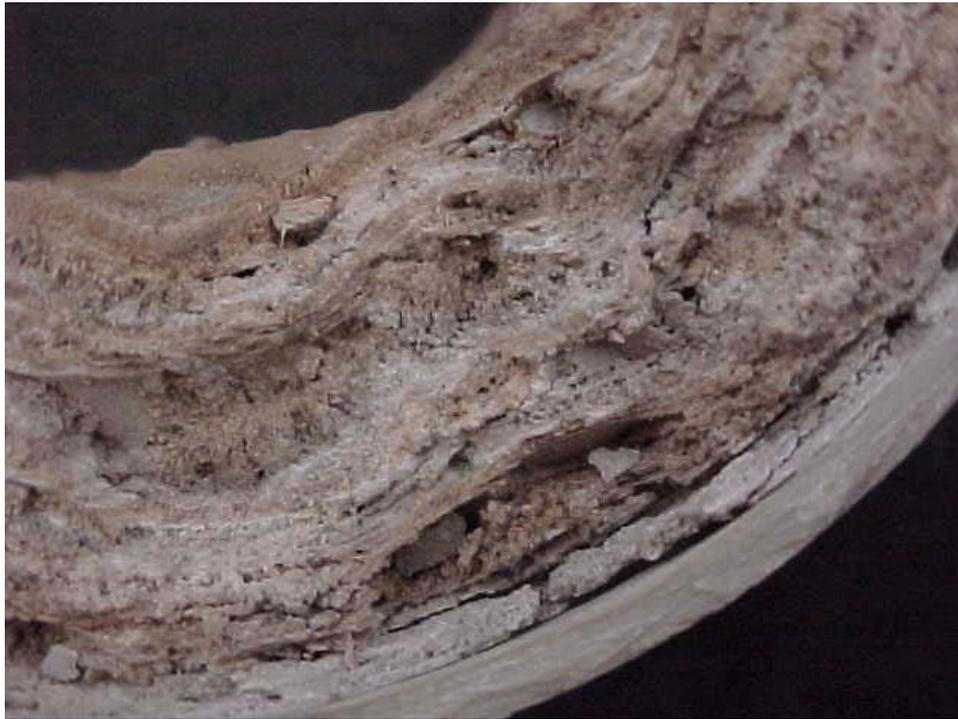
Figura 4 – Detalhe da incrustação.

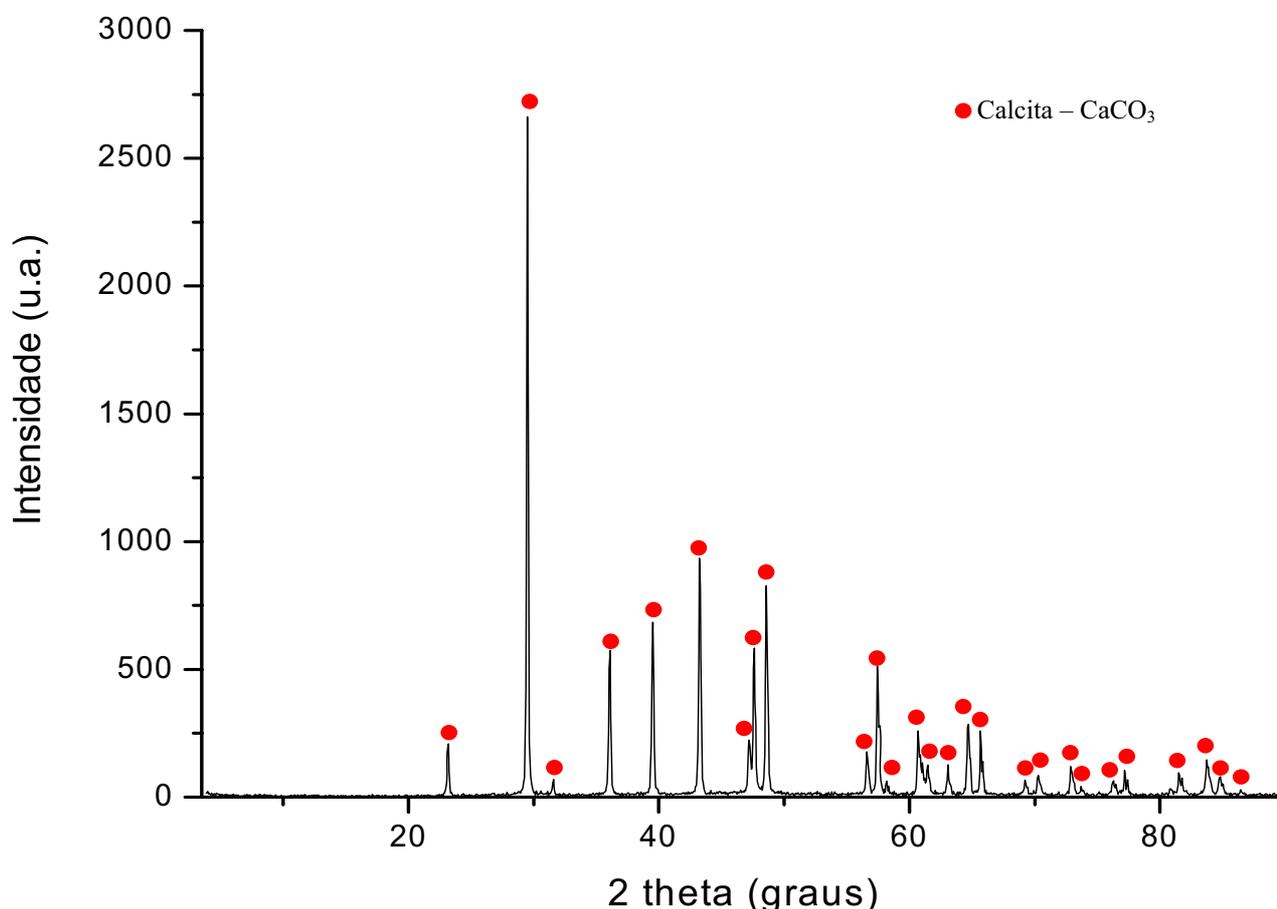
O difratograma obtido para a amostra em avaliação está mostrado na Figura 6. O padrão verificado corresponde a um material predominantemente cristalino constituído basicamente por carbonato de cálcio (calcita – CaCO_3)

Figura 6 – Difratograma obtido para o material constituinte da incrustação.

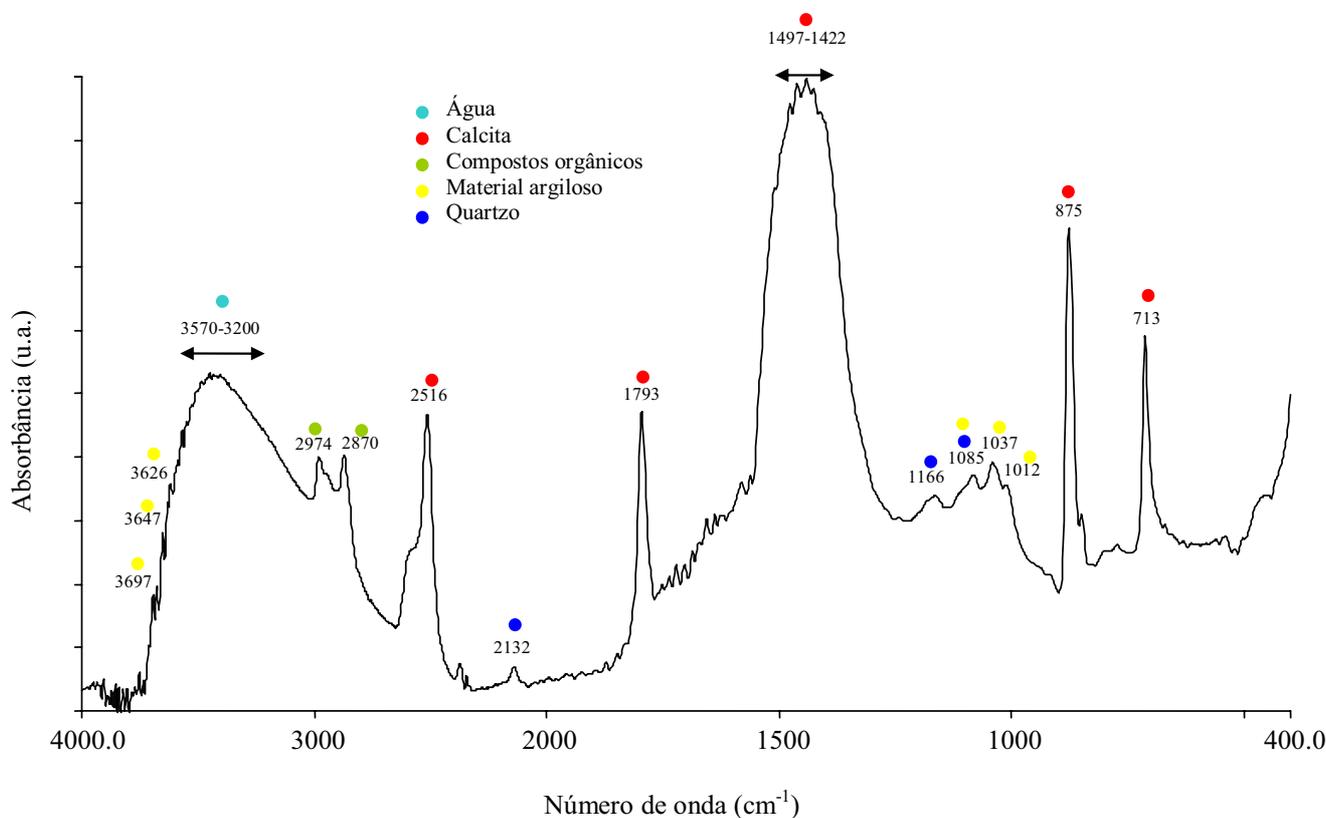
A Figura 7 mostra o espectro de infravermelho obtido para a amostra em estudo. Os picos observados, conforme anotado, indicam a presença predominante de calcita (713 cm^{-1} , 875 cm^{-1} , $1422\text{-}1497\text{ cm}^{-1}$, 1793 cm^{-1} e 2516 cm^{-1}), já identificada através de difração de raios

x, sendo também observados picos associados ao quartzo (1085 cm^{-1} , 1166 cm^{-1} e 2132 cm^{-1}), materiais argilosos (1012 cm^{-1} , 1037 cm^{-1} , 1085 cm^{-1} , 3626 cm^{-1} , 3647 cm^{-1} e 3697 cm^{-1}), compostos orgânicos (2870 cm^{-1} e 2974 cm^{-1}) e água ($3200\text{-}3570\text{ cm}^{-1}$).

Figura 7 – Espectro de infravermelho para a amostra em avaliação.

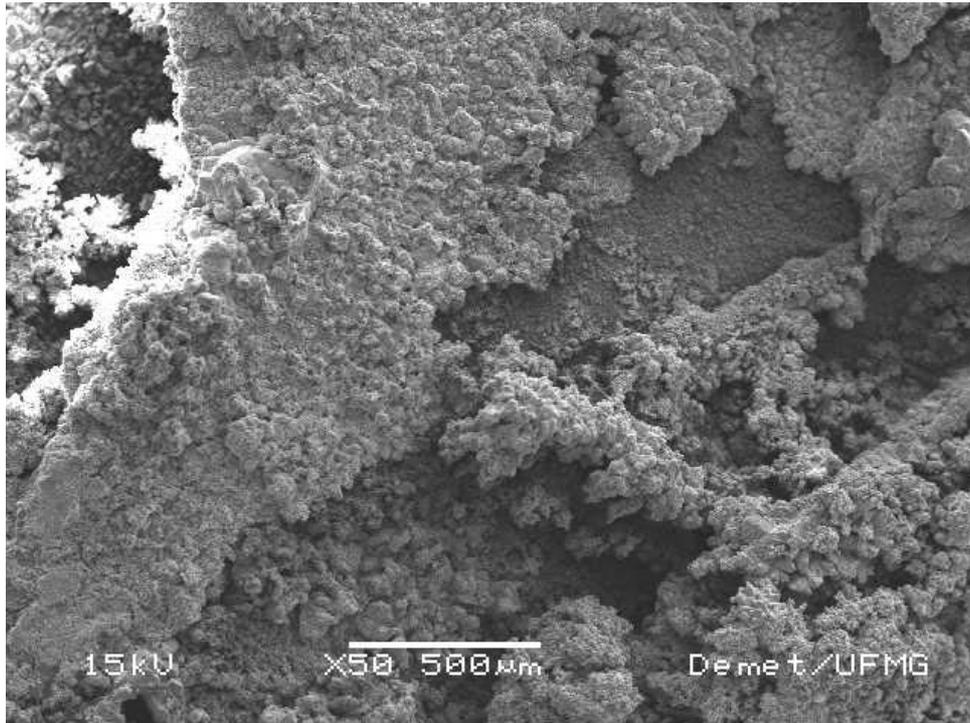
Imagens obtidas da parte da incrustação de coloração cinza estão mostradas nas Figuras 8 a 12. Nestas fotomicrografias, o aumento da ampliação revela a passagem de uma estrutura de textura suave para um material particulado de dimensões da ordem de $2,5\text{ }\mu\text{m}$ recoberto com um material de granulação ainda mais fina (Figura 12).

Figura 8 – Fotomicrografia da região de coloração cinza (50X, elétrons secundários).

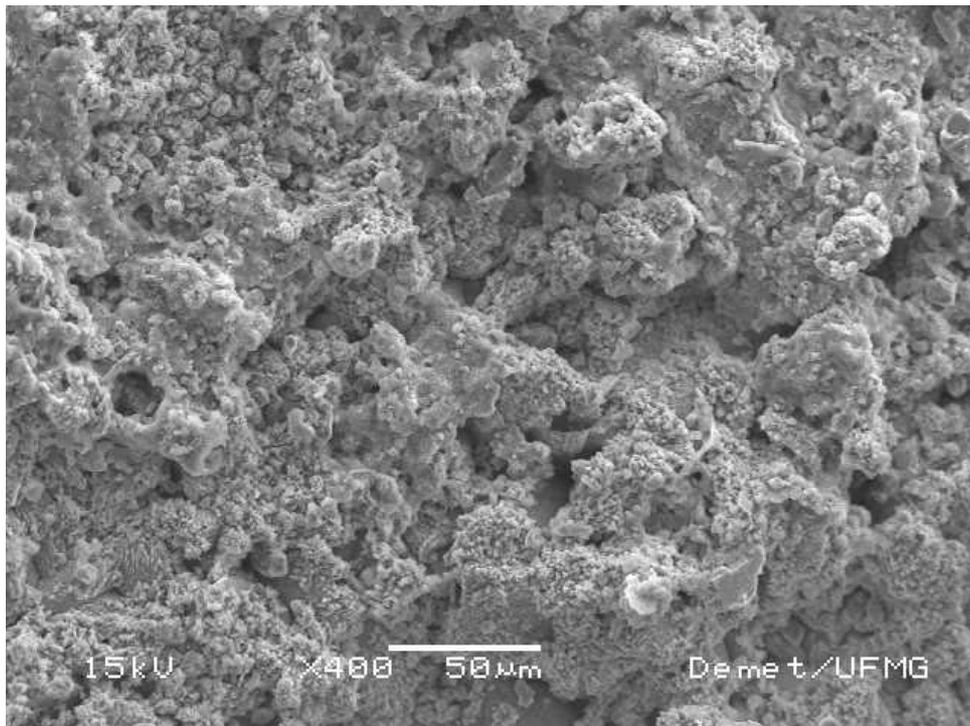
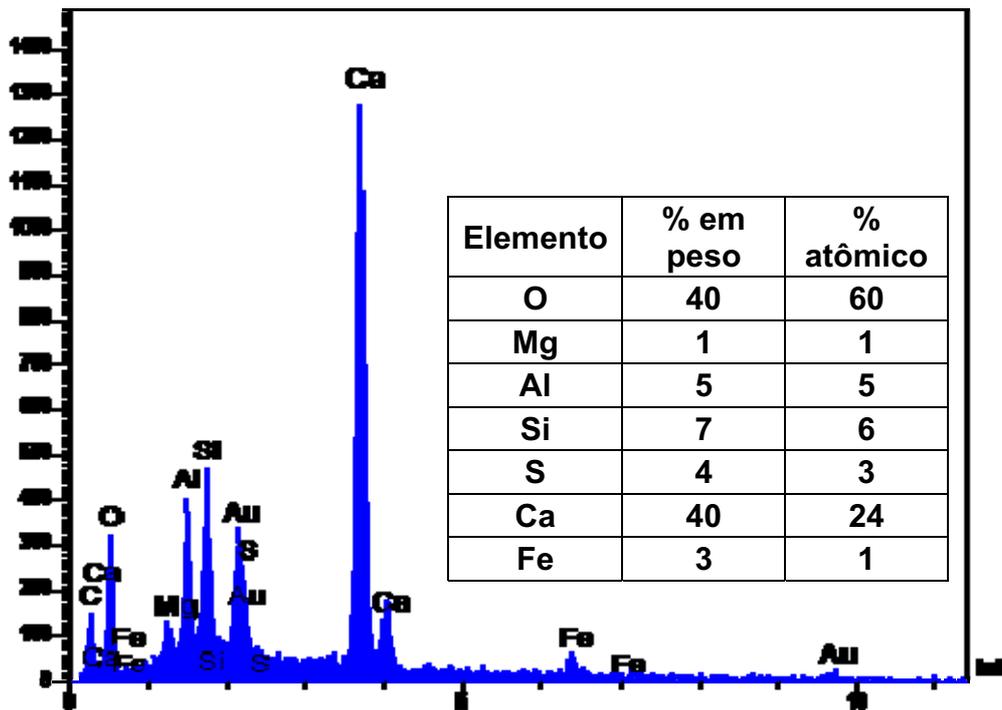
Os espectros de EDS obtidos a partir de análise geral sobre o material (Figura 9) ou diretamente sobre uma partícula (Figura 12) mostraram composição química bastante homogênea ao longo da amostra. Foram observados maiores teores de átomos de cálcio e oxigênio, o que está de acordo com as análises previamente realizadas que identificaram o carbonato de cálcio como o principal componente da amostra. Outros elementos foram observados em menores quantidades, a saber, Mg, Al, Si, Fe e S, sendo que os quatro primeiros entram na composição dos materiais argilosos, detectados a partir da espectroscopia de infravermelho.

Figura 9 – Fotomicrografia da região de coloração cinza (400X, elétrons secundários) com o espectro de EDS obtido para uma análise geral sobre a região.

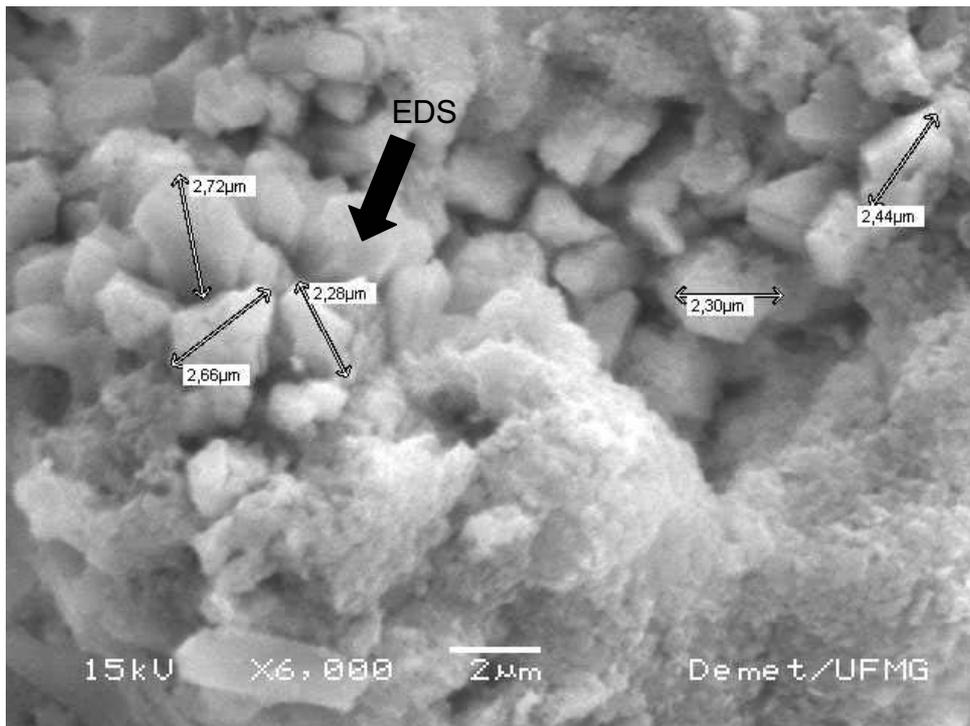
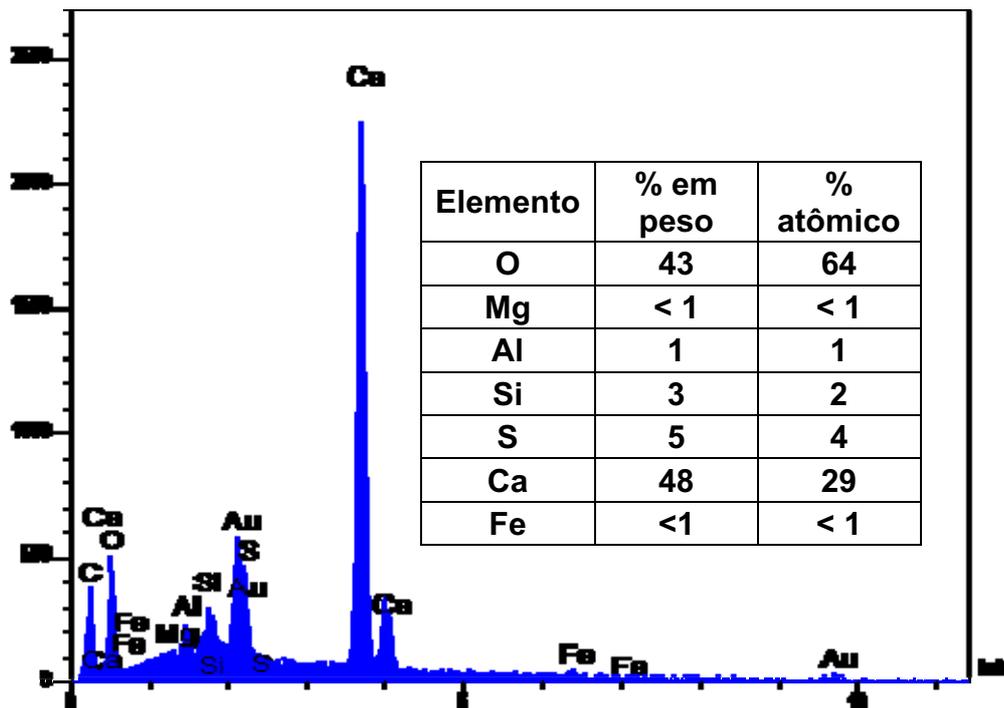
Considerando a morfologia, a composição química e mineralógica da amostra e o conhecimento prévio de que se trata de um material cristalino, pode-se afirmar que as partículas observadas com aumento de 6000X tratam-se de cristais de calcita (carbonato de cálcio).

Figura 12 – Fotomicrografia da região de coloração cinza (6000X, elétrons secundários) com o espectro de EDS obtido para análise realizada sobre partícula.

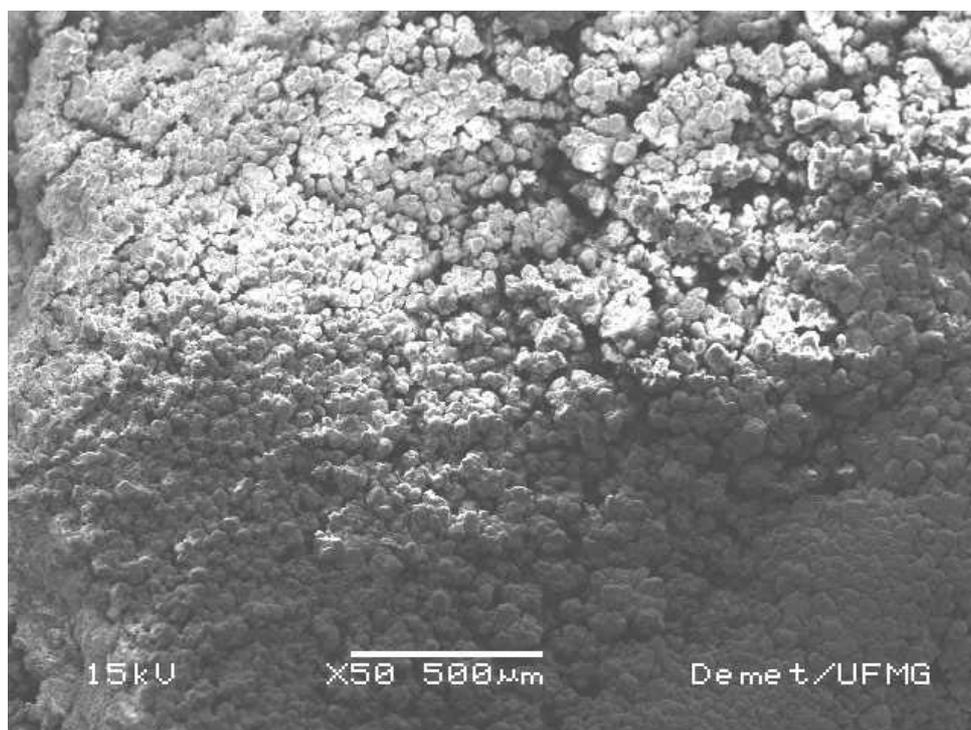
Fotomicrografias obtidas a partir da amostra de coloração bege/marrom estão mostradas a seguir (Figuras 13 a 17). As imagens, desde a menor ampliação (50X, Figura 13) até a ampliação de 1000X (Figura 16) revelam uma estrutura particulada, com partículas de tamanho da ordem de 30 µm (Figura 14). Na Figura 17, em que se observa o material com um

Figura 13 – Fotomicrografia da região de coloração bege/marrom (50X, elétrons secundários).

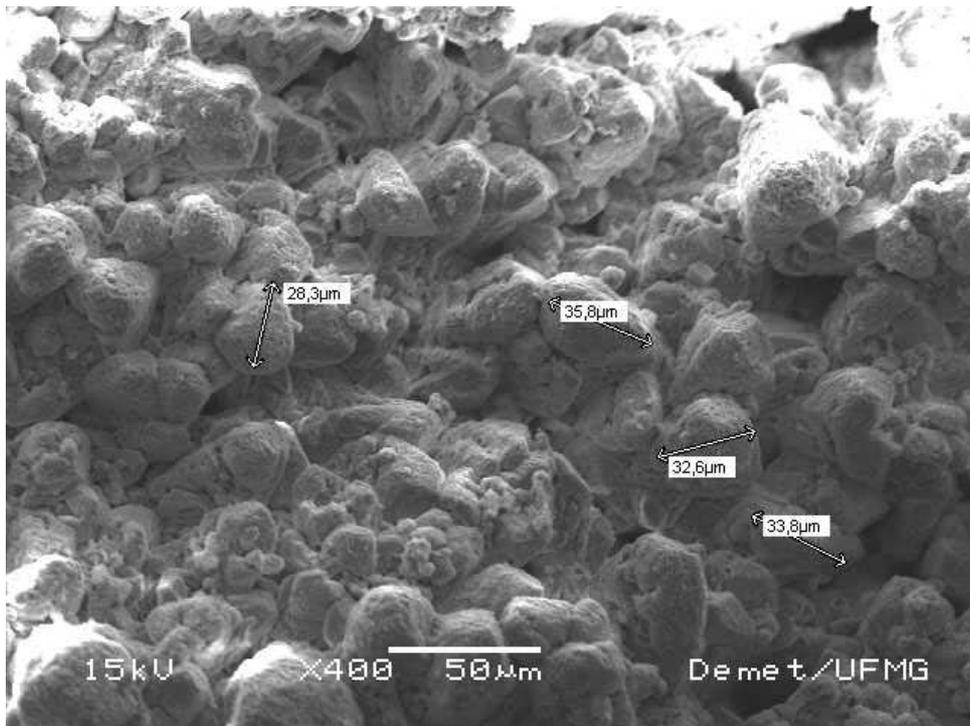
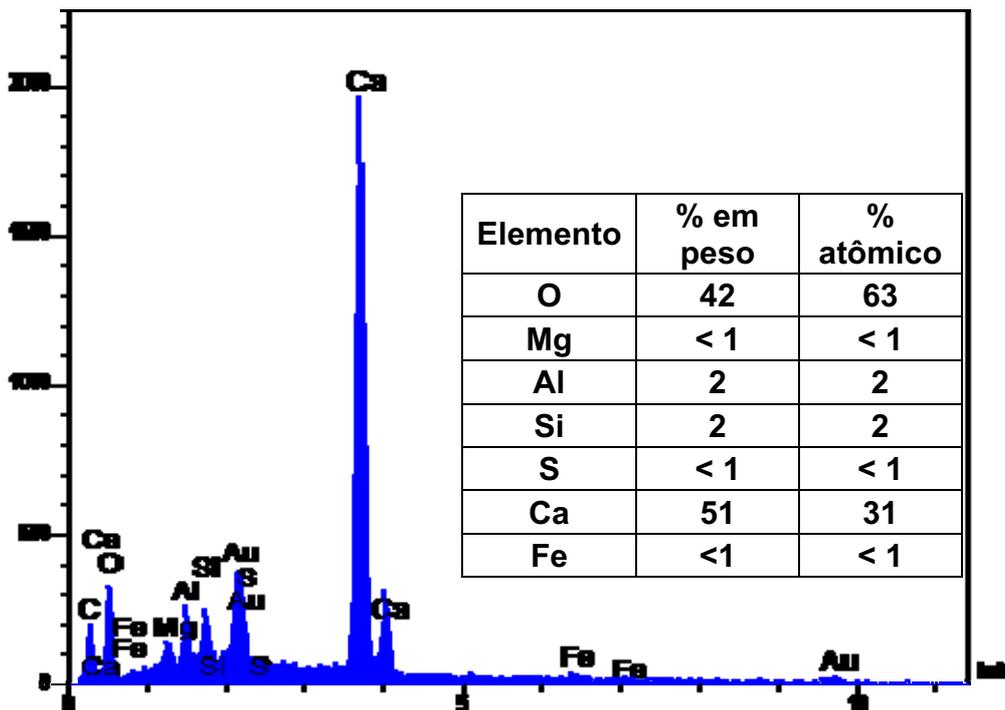
Os resultados de EDS geral sobre a amostra (Figura 14) ou localizado sobre a partícula (Figura 16) mostraram-se bastante similares entre si e em relação aos resultados obtidos para a amostra cinza, com cálcio e oxigênio como principais componentes do material e menores teores de magnésio, alumínio, silício, enxofre e ferro.

Figura 14 – Fotomicrografia da região de coloração bege/marrom (400X, elétrons secundários) com o espectro de EDS obtido para uma análise geral sobre a região.

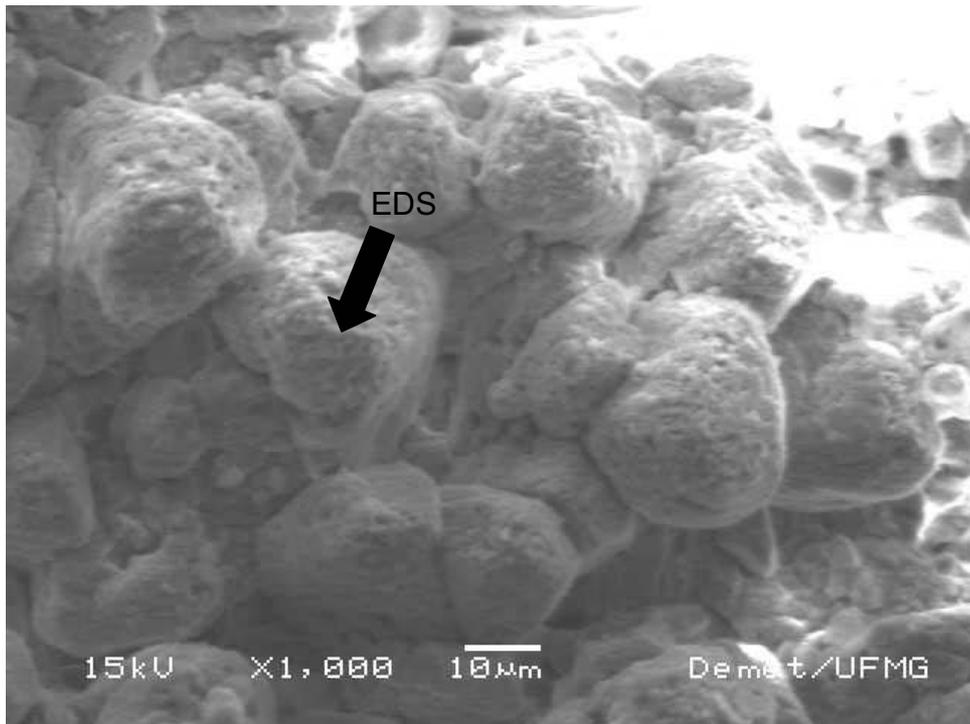
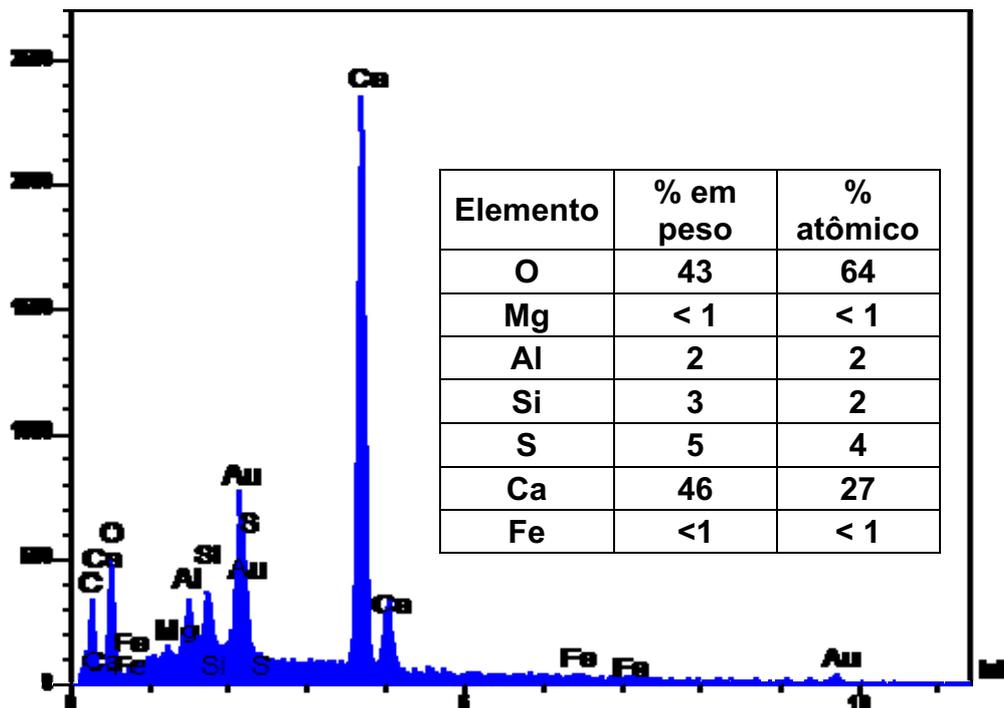
Figura 16 – Fotomicrografia da região de coloração bege/marrom (1000X, elétrons secundários) com o espectro de EDS obtido para análise realizada sobre partícula.

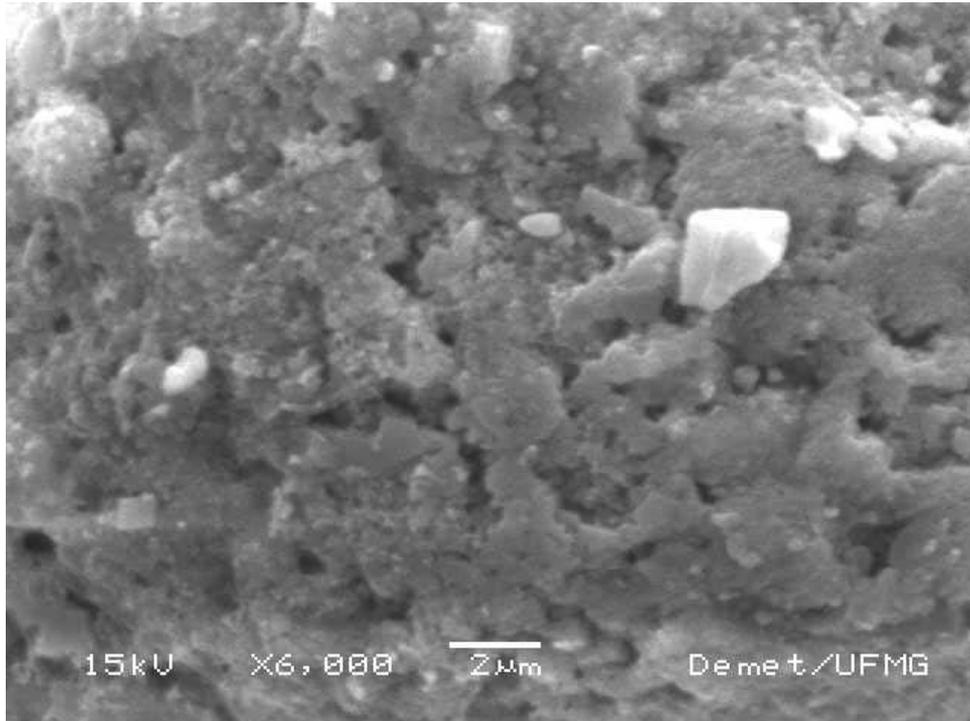
aumento de 6000X, o que se vê é a superfície de uma das partículas, podendo ser identificada uma camada levemente descontínua recobrindo a partícula.

Figura 17 – Fotomicrografia da região de coloração bege/marrom (6000X, elétrons secundários).

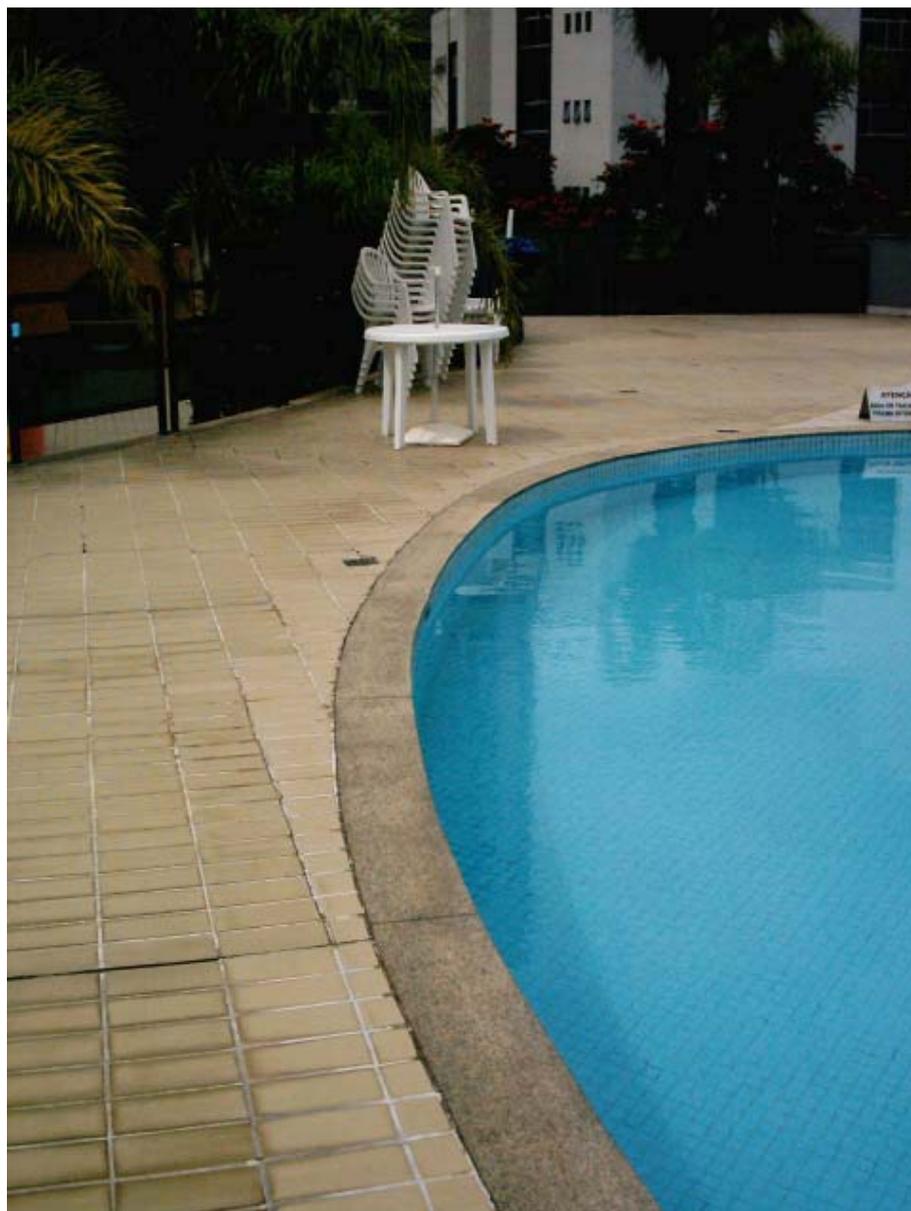
Em visita realizada ao deck da piscina (Figura 18), foi possível identificar que o revestimento cerâmico utilizado apresenta formatos aproximados de 10 x 20 cm e 5 x 20 cm. As juntas entre as peças cerâmicas (juntas de assentamento) foram preenchidas com material cimentício, tendo espessura da ordem de 1 a 1,5 cm. Foram observadas, ainda, juntas preenchidas com selante que, em função da sua disposição, podem ser associadas a juntas de movimentação (não foram avaliadas características destas juntas para se poder afirmar que são realmente juntas de movimentação).

Figura 18 – Vista geral do deck da piscina.

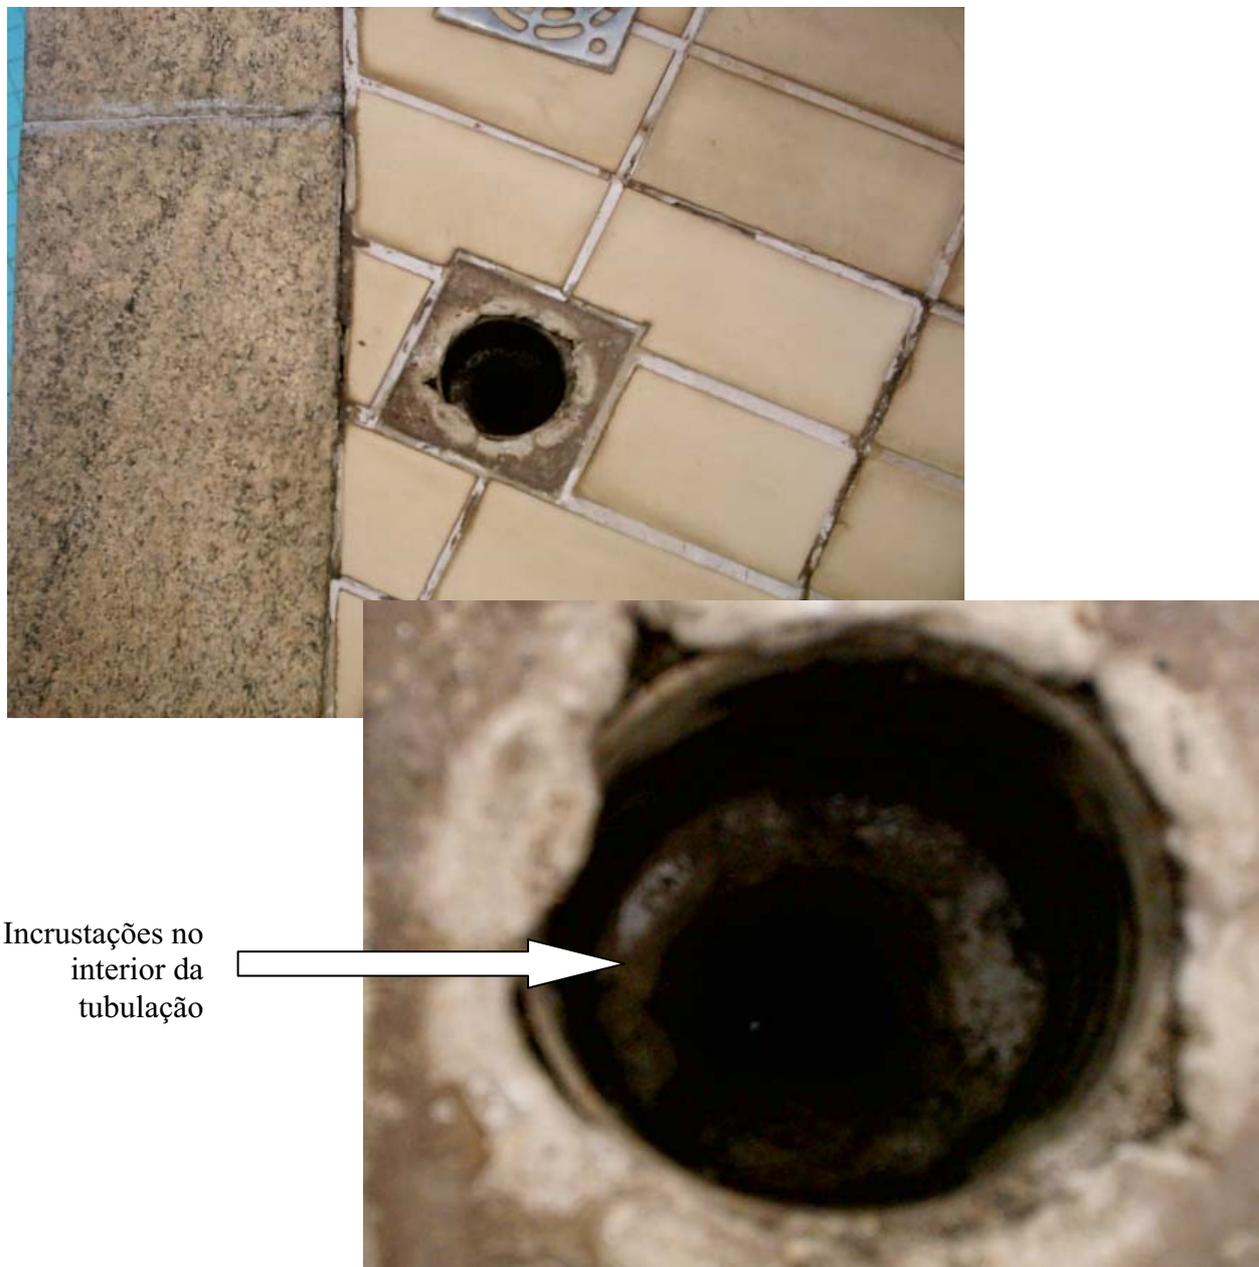
Em um ralo, localizado nesta região, foi possível observar a formação de crostas no interior da tubulação, similares às verificadas na amostra coletada para análise.

Figura 19 – Ralo localizado próximo à piscina em que se observa a ocorrência de incrustações no interior da tubulação.

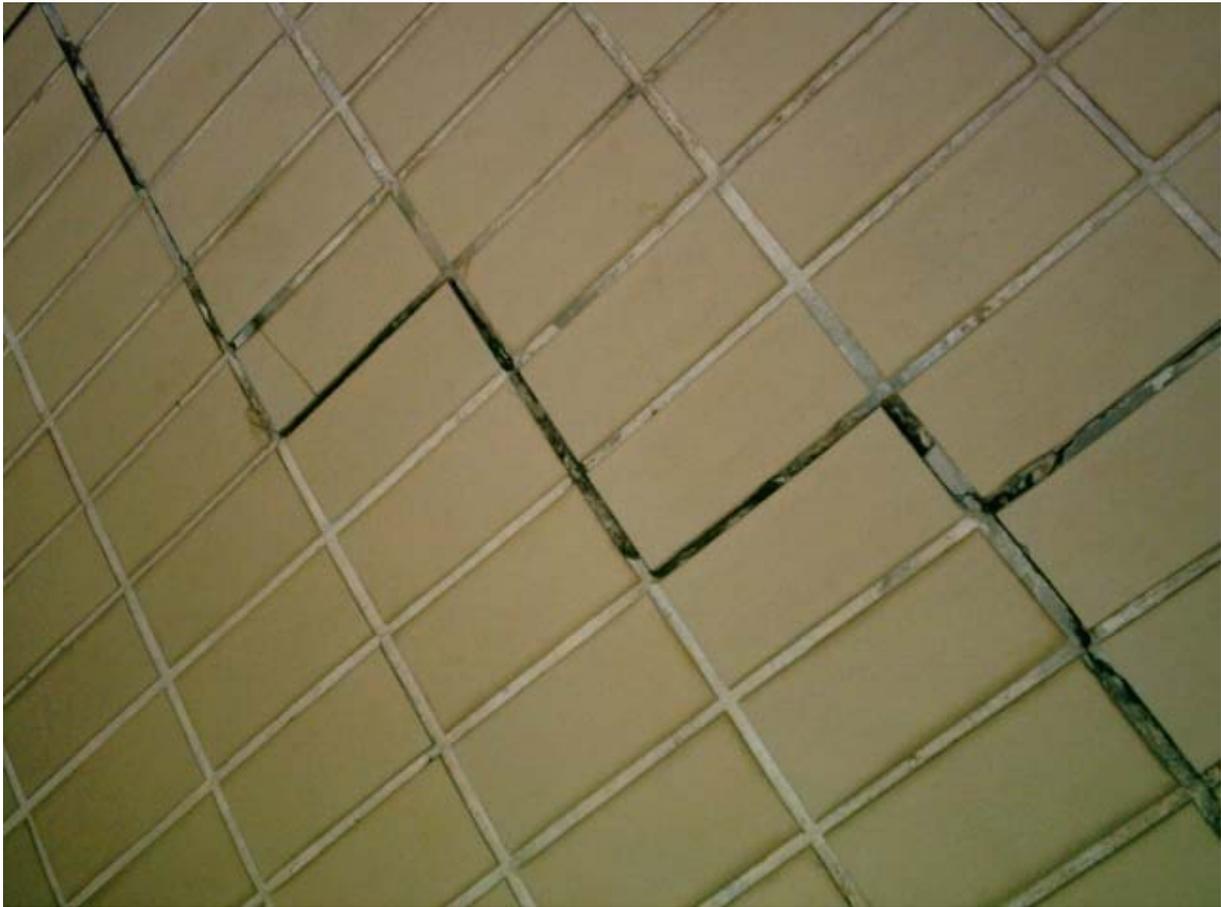
Foi possível observar que a região do deck sofreu alguma movimentação que resultou na ruptura de alguns pontos da argamassa de rejuntamento entre as placas (Figura 20) e do selante das “juntas de movimentação” (Figura 21), bem como na trinca de placas de revestimento (Figura 22).

Figura 20 – Trincas e ruptura da argamassa de rejuntamento

No caso sem estudo, além do ataque às argamassas de preenchimento das juntas de assentamento, que ocupam grande área da superfície do piso, em função das pequenas dimensões das placas cerâmicas, as falhas nas juntas e trincas no piso favorece a entrada de água para o interior do sistema de revestimento permitindo o ataque das argamassas de assentamento da cerâmica e proteção mecânica da impermeabilização. Esta água infiltrada, carregando bicarbonatos, é conduzida para os ralos pelas mantas de impermeabilização

- Reduzir a área de juntas de assentamento nos pisos, pela adoção de placas de revestimento de maiores dimensões;
- Elaboração de um projeto de revestimento completo prevendo juntas de assentamento com dimensões adequadas e juntas de movimentação e dessolidarização com dimensões adequadas, impermeabilizadas, nas regiões de maiores concentrações de tensão e corretamente preenchidas com corpo flexível e selante;

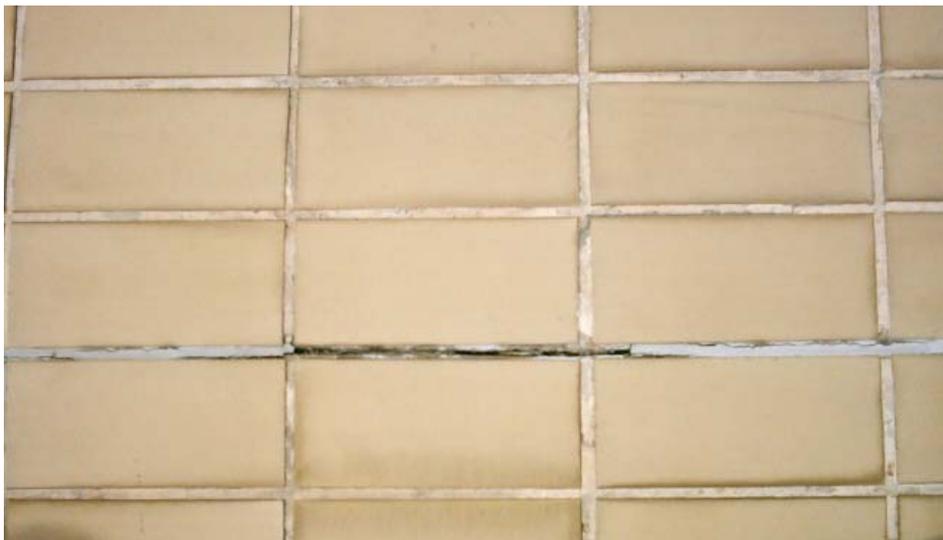
Figura 21 – Ruptura de “junta de movimentação.

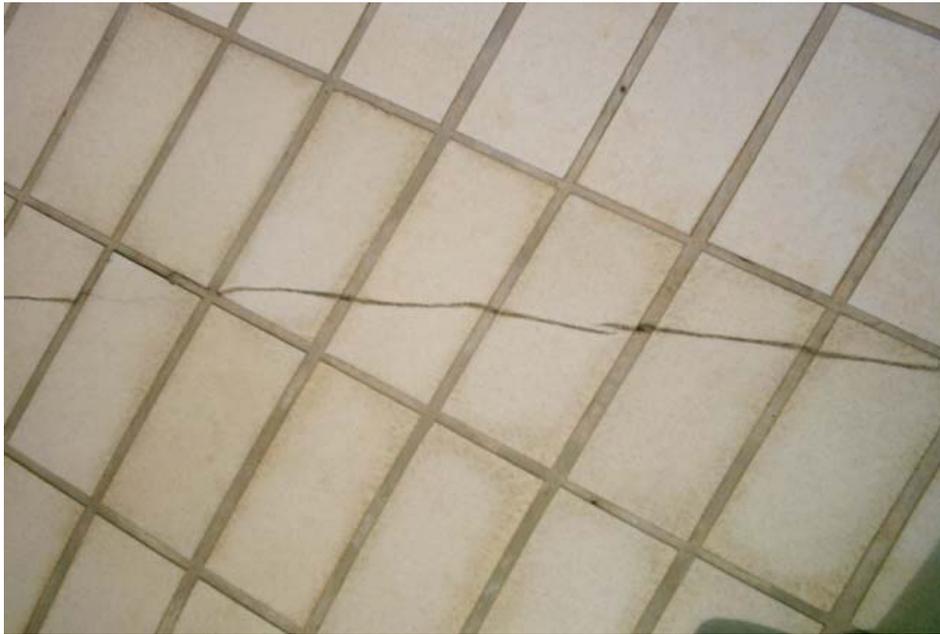
Figura 22 – Fissura de movimentação sobre as placas cerâmicas.

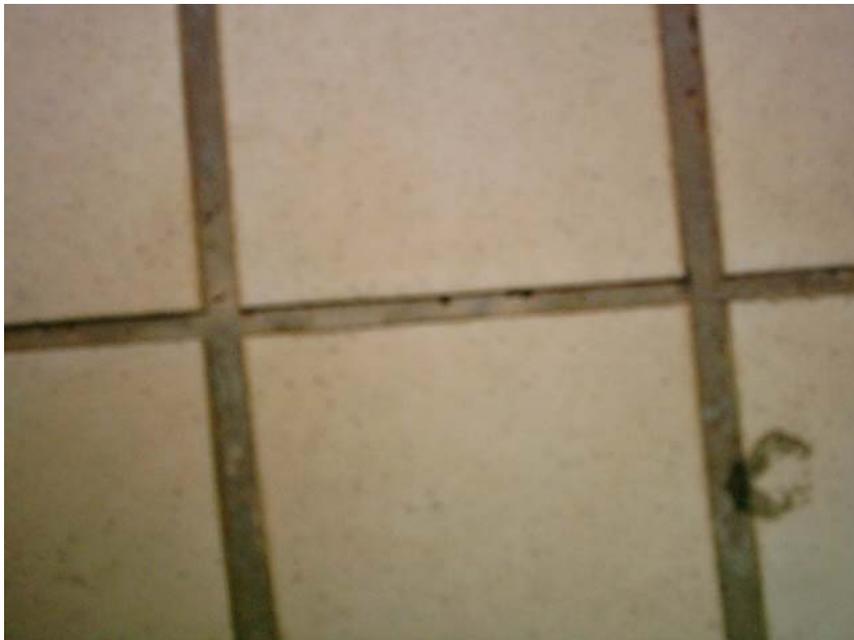
Além disso, verificou-se que a argamassa de rejuntamento, apresenta-se desgastada/erodida, com pontos falhos e irregularidade de cores (Figura 23).

Figura 23 – Pontos falhos, erosão e mudança de cor da argamassa de rejuntamento.

- Especificação adequada dos materiais utilizados como revestimentos em áreas expostas ao intemperismo;
- Evitar agregados calcários em argamassas;
- Utilizar materiais para rejuntamento poliméricos;

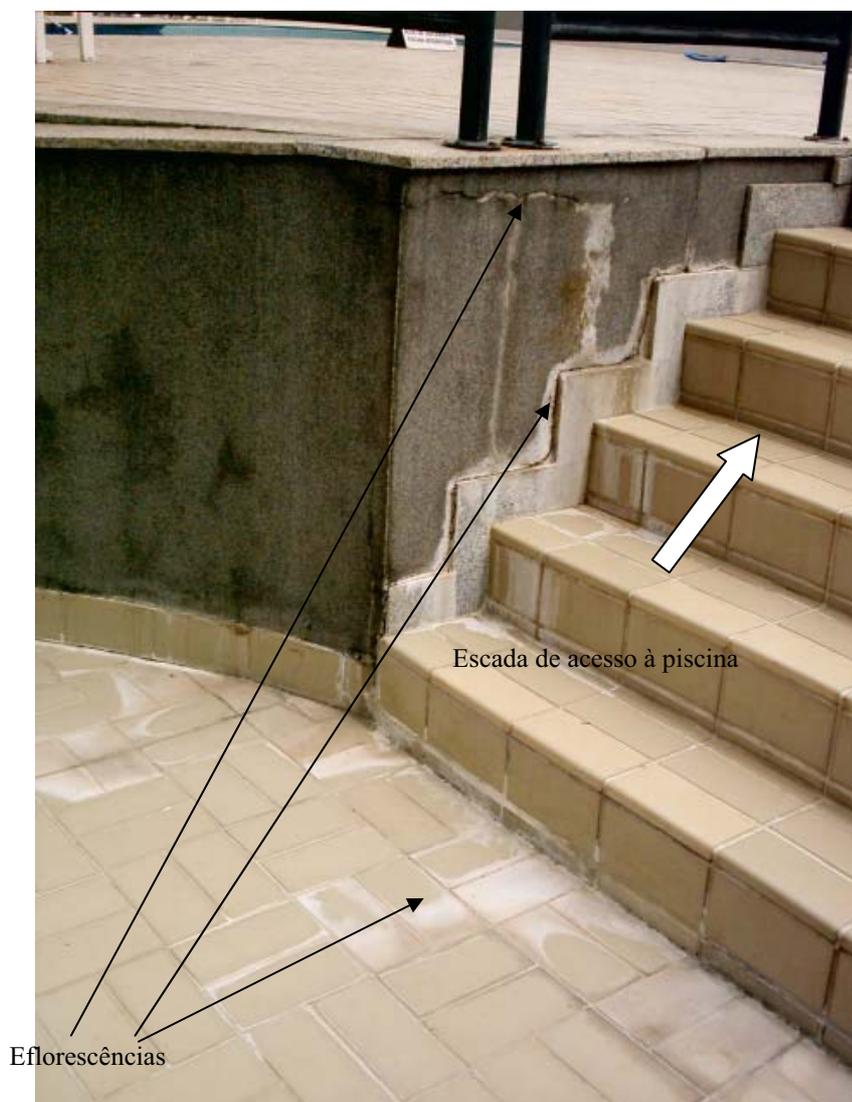
No piso de elevação inferior, que dá acesso ao deck, foi observada a presença de eflorescências, características da ocorrência de infiltração de águas em sistemas cimentícios solubilizando e carreando sais solúveis que se precipitam e cristalizam após a evaporação da água (Figura 24).

Figura 24 – Presença de eflorescências na região de acesso ao deck da piscina denunciando infiltração de água pelo sistema de revestimento.
