AVALIAÇÃO DE INCRUSTAÇÃO EM TUBULAÇÃO DE PVC

AVALIAÇÃO DE INCRUSTAÇÃO EM TUBULAÇÃO DE PVC
OTAVIO LUIZ DO NASCIMENTO; ALEXANDRA ANCELMO PISCITELLI MANSUR;
HERMAN SANDER MANSUR

NATUREZA DO TRABALHO: PROFISSIONAL

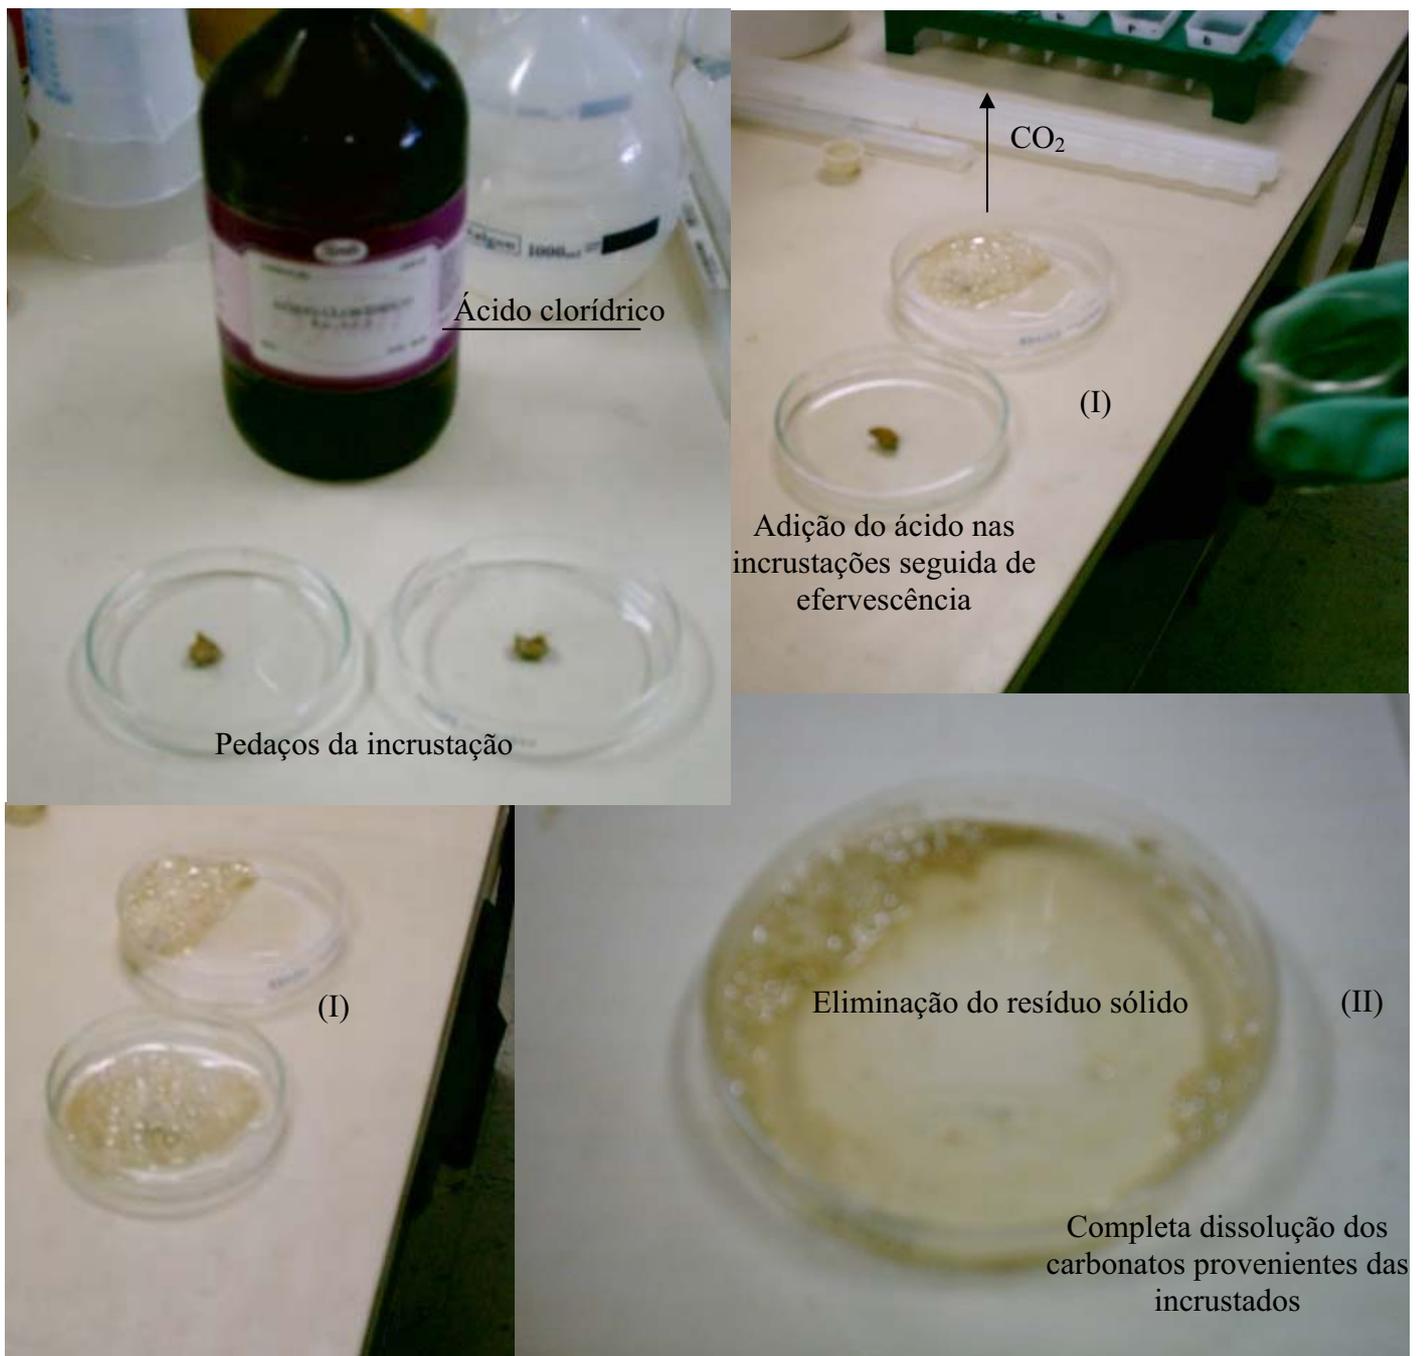
Na Figura 27, é possível verificar a efervescência de um pedaço do material incrustado na tubulação (I) enviada até a sua completa dissolução em ácido clorídrico (HCl) (II).

Figura 27 – Processo de dissolução de pedaços da incrustação em ácido clorídrico.

Para o problema já ocorrido, a decomposição do carbonato de cálcio (calcita) pela ação de ácidos pode ser visualizada como uma forma de dissolver e remover as incrustações atualmente presentes no interior das tubulações.

É importante observar que o uso desta alternativa de remoção de incrustações deve ser adequadamente planejado e testado antes da sua implantação. De modo geral, tubos de PVC apresentam elevada resistência aos ácidos, mas todo o sistema que estará em contato com a solução ácida deverá ser avaliado quanto a sua resistência. Além disso, o uso deste sistema demanda cuidado no manuseio e necessidade de equipamentos de segurança (luvas, botas, óculos, máscaras, dentre outros).
