**AVALIAÇÃO DE PROCESSO CORROSIVO EM TUBULAÇÃO PREDIAL DE  
COBRE: UMA ABORDAGEM MICROESTRUTURAL**

**AVALIAÇÃO DE PROCESSO CORROSIVO EM TUBULAÇÃO PREDIAL DE COBRE: UMA ABORDAGEM MICROESTRUTURAL**  
OTAVIO LUIZ DO NASCIMENTO; ALEXANDRA ANCELMO PISCITELLI MANSUR;  
HERMAN SANDER MANSUR

**NATUREZA DO TRABALHO: PROFISSIONAL**

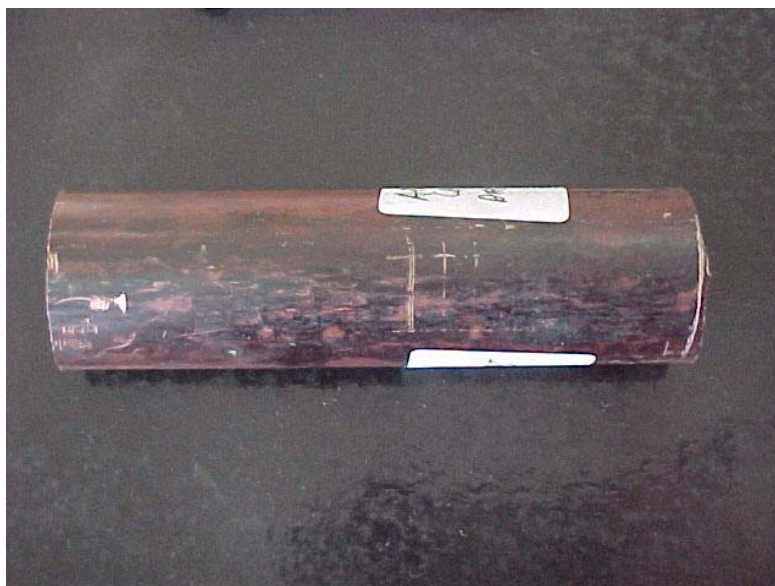
. *Amostra A94*: em sua superfície externa apresenta alteração de cor pela presença de manchas de coloração preta (Figura 2).

Figura 2 – Superfície externa da amostra A94.

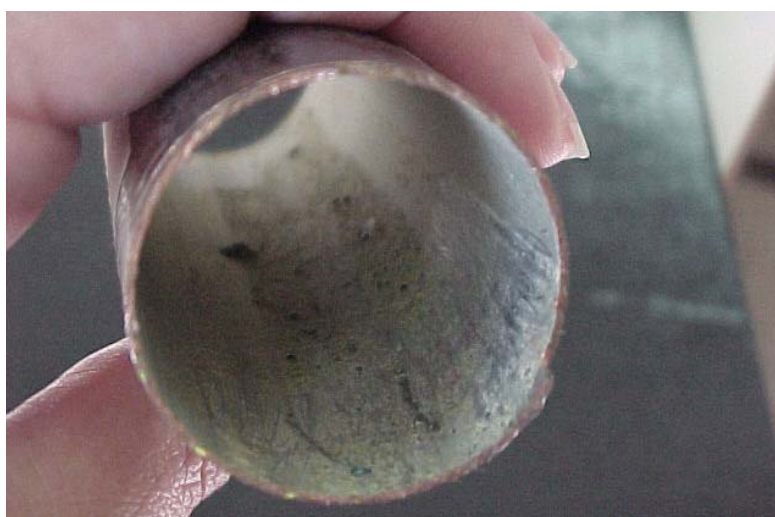
Na superfície interna é possível verificar a presença de uma camada ao longo de toda a tubulação de coloração amarelada, bem como a formação de depósitos de material azulado-esverdeado (Figura 3). A remoção destes depósitos revelou a presença de pites em processo de perfuração no sentido da espessura da tubulação (Figura 4 indicado por seta). A presença de depósitos favorecem a ocorrência de corrosão por aeração diferencial, sendo a área anódica, e portanto, corroída, aquela abaixo do depósito.

Figura 3 – Depósito de material no diâmetro interno da amostra A94.

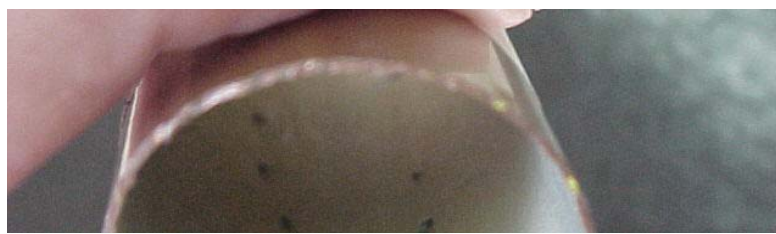
Figura 4 – Tubo de cobre da amostra A94 indicando a formação de pite perfurante.

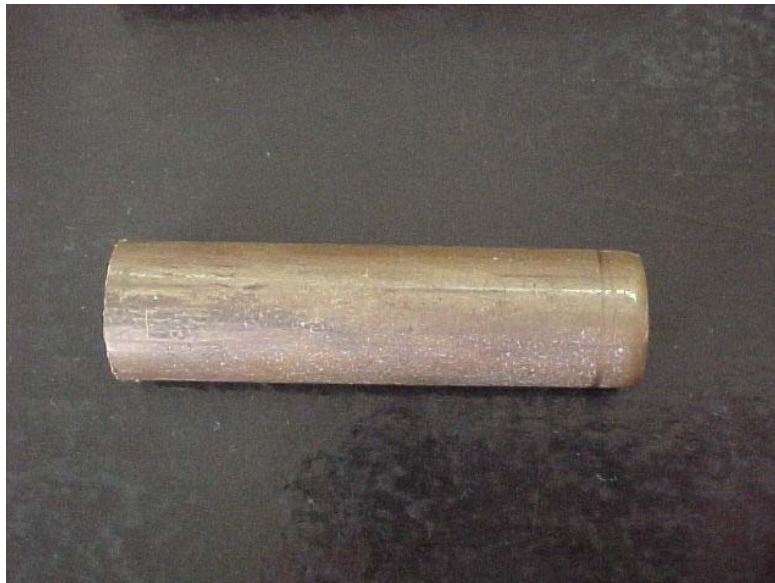
. *Amostra B86*: tubo apresentou na sua superfície externa perda do brilho característico do cobre e leve alteração de cor (Figura 5). Internamente, observou-se a formação de uma película amarelada ao longo do diâmetro interno (Figura 6)

Figura 5 – Superfície externa da amostra B86.

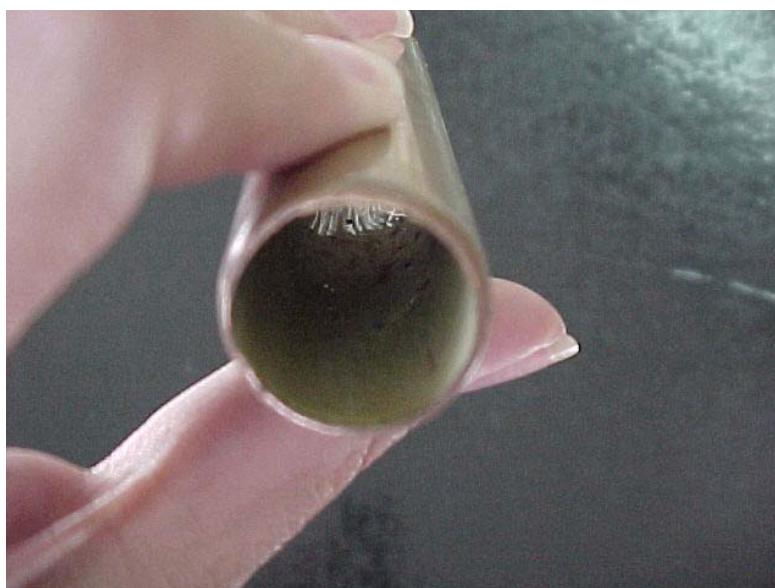
Figura 6 – Interior do tubo de cobre da amostra B86.

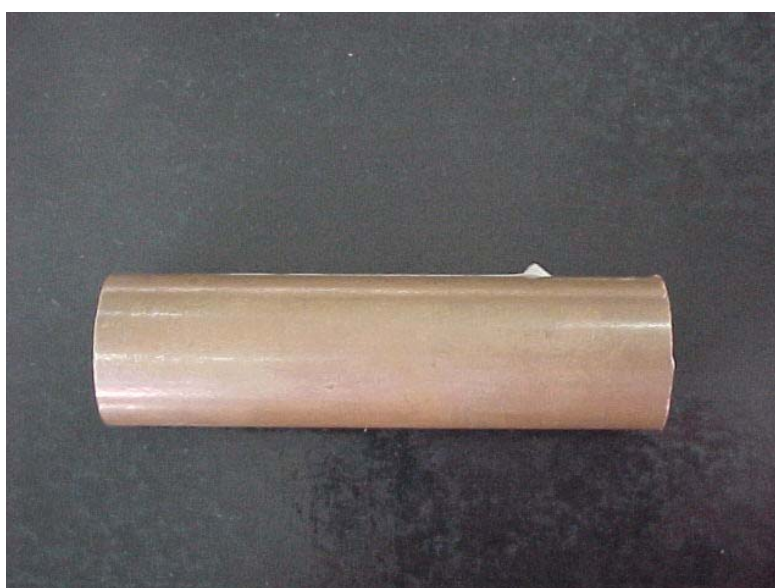
. *Amostra C04*: apresenta ao longo das suas superfícies internas e externas cor e brilho característicos do cobre (Figuras 7 e 8).

Figura 7 – Superfície externa do tubo de cobre sem uso (amostra C04).

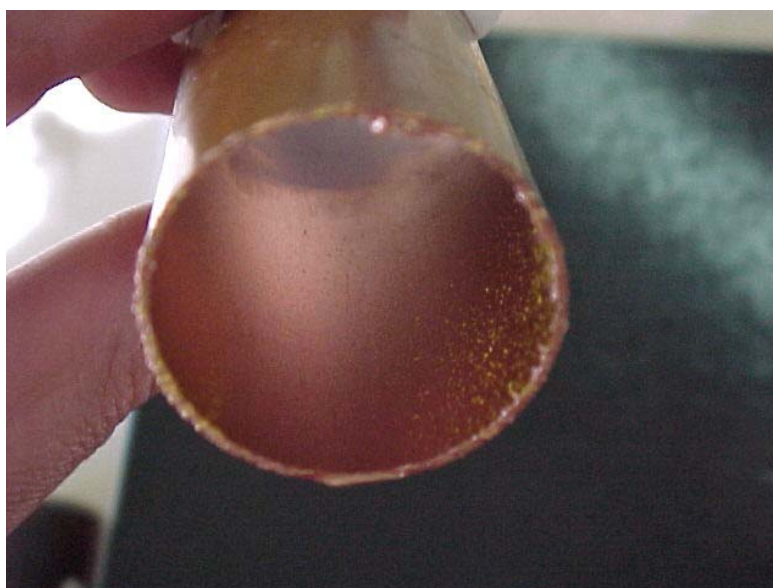
Figura 8 – Aspecto do tubo de cobre correspondente à amostra C04.

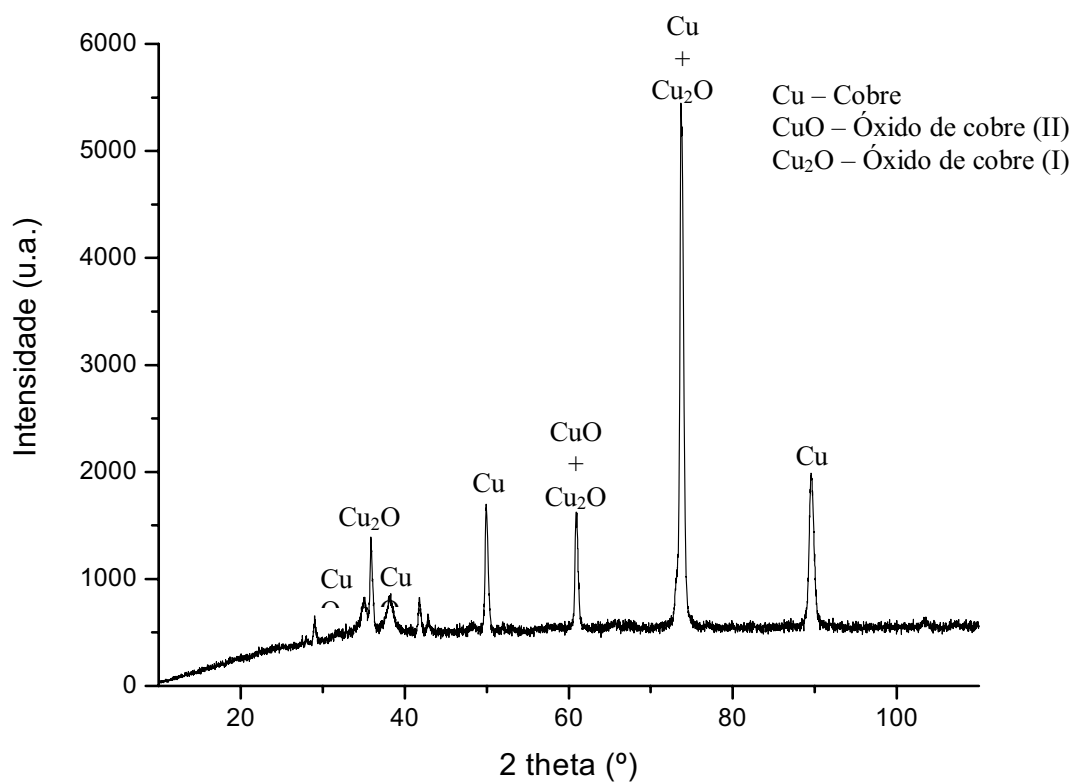
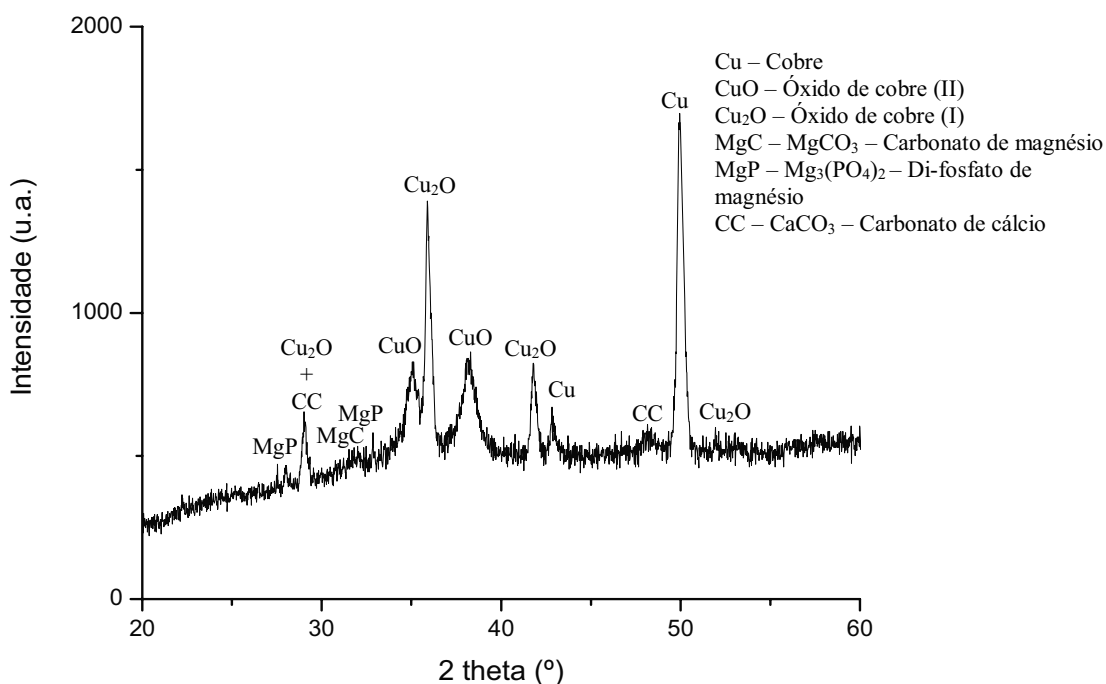
Figura 9 – Difratoograma obtido para a amostra de cobre A94.

Figura 10 – Detalhe do difratograma da amostra A94 mostrando a faixa de 2 theta compreendida entre 20° e 60°.

Os resultados de difração de raios X para a amostra A94 mostram que as fases cristalinas no material são predominantemente cobre metálico e óxidos de cobre. Existem, ainda, alguns picos associados a carbonatos e fosfatos.

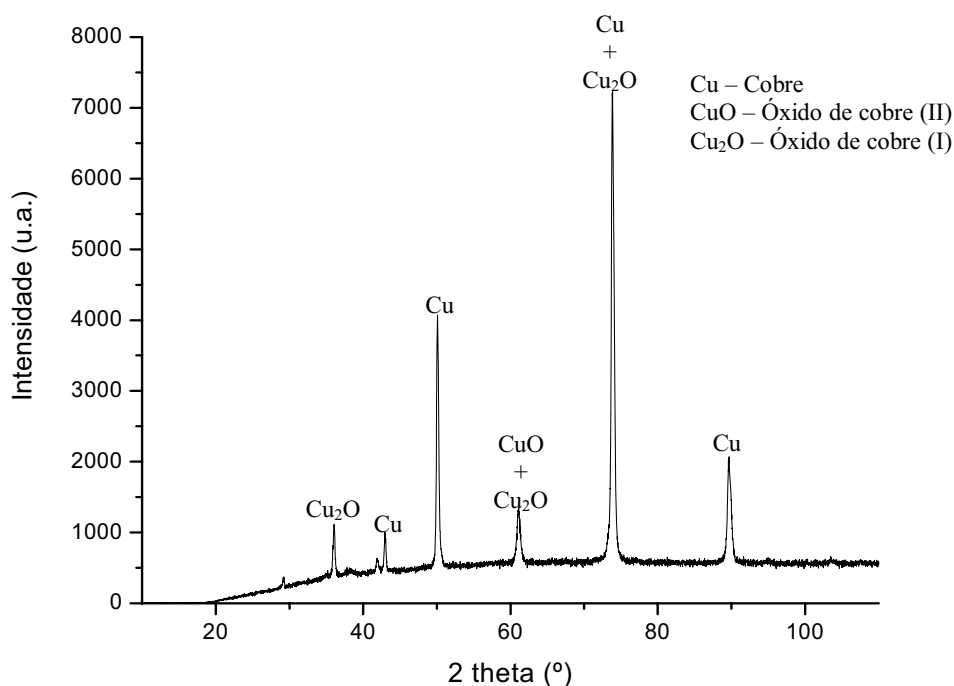
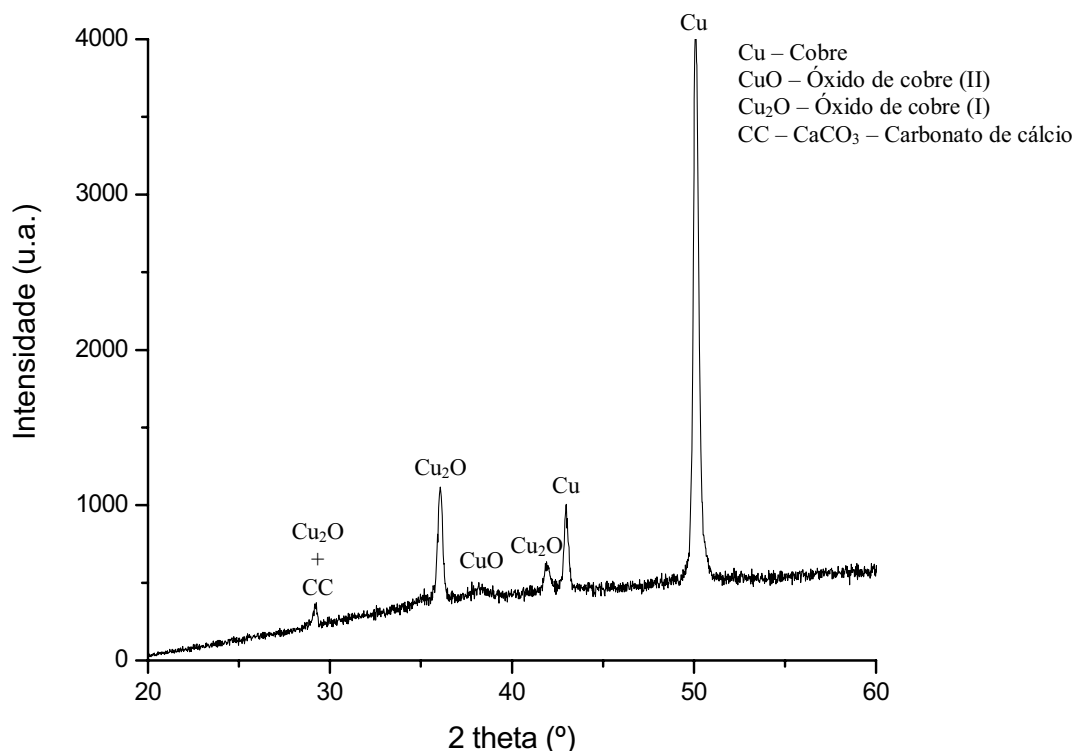
Figura 11 – Difratograma obtido para a amostra de cobre da amostra B86.

Figura 12 – Detalhe do difratograma da amostra B86 mostrando a faixa de 2 theta compreendida entre 20° e 60°.

Para a amostra B86 foram observados picos predominantemente associados com o cobre metálico e os óxidos de cobre.

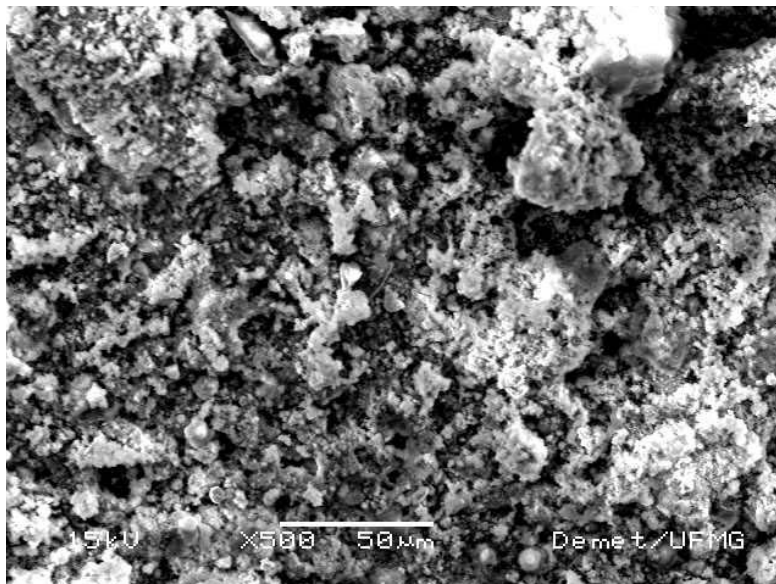
Figura 13 - Produtos de corrosão observados na face interna da amostra A94 (sem ataque químico; ampliação 500X).

A partir das figuras das superfícies internas é possível observar que a amostra A94 apresenta uma maior camada de produtos de corrosão, não compacta nem homogênea recobrando o metal de base. Para a amostra B86 esta camada mostra-se mais fina, mas também sem características de homogeneidade e compacidade características da formação de uma camada oxidada de proteção. Pode-se ainda observar a presença de microfissuras (setas) aparentemente na superfície do tubo.

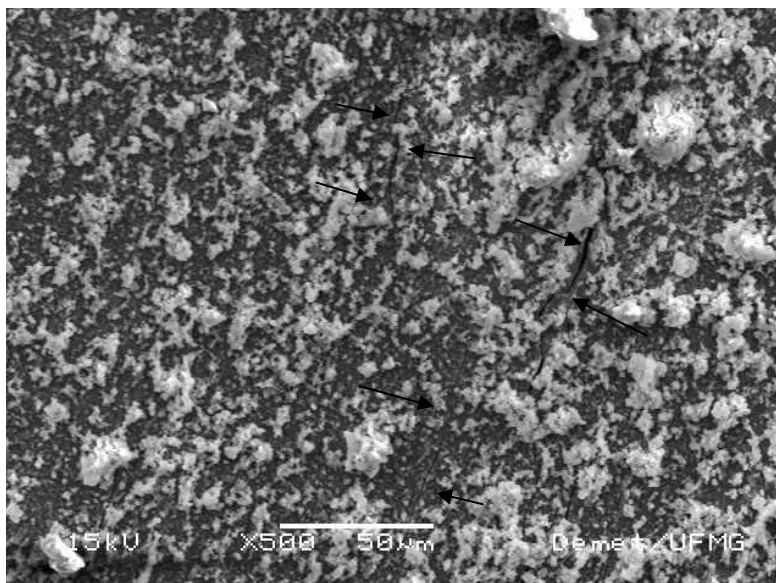
Figura 14 – Produtos de corrosão observados na face interna da amostra B86 (sem ataque químico; ampliação 500X).

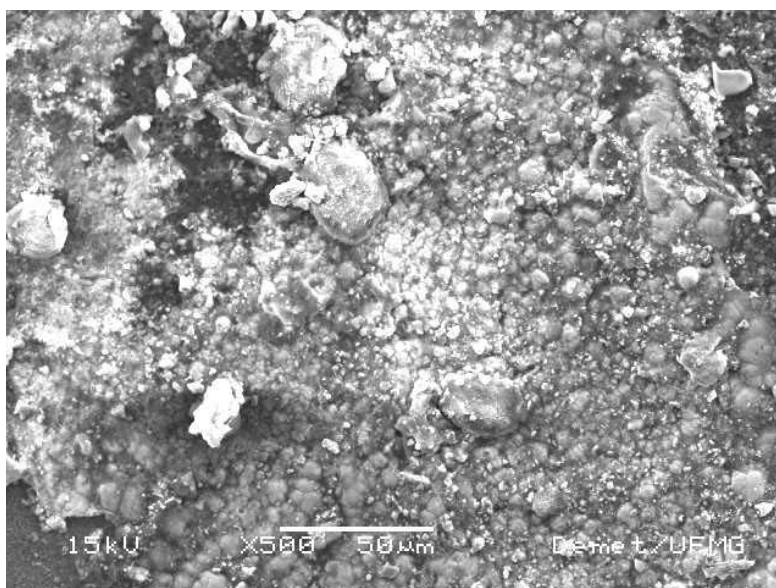
A imagem da superfície externa da amostra A94 (Figura 17) revela a ocorrência de formação de produtos de corrosão recobrando o metal de base, como já havia sido verificado pela presença de manchas neste material. O espectro de EDS desta superfície (Figura 18) revela variedade de elementos químicos similar à observada na superfície interna.

Figura 17 – Imagem obtida na superfície externa da amostra A94.

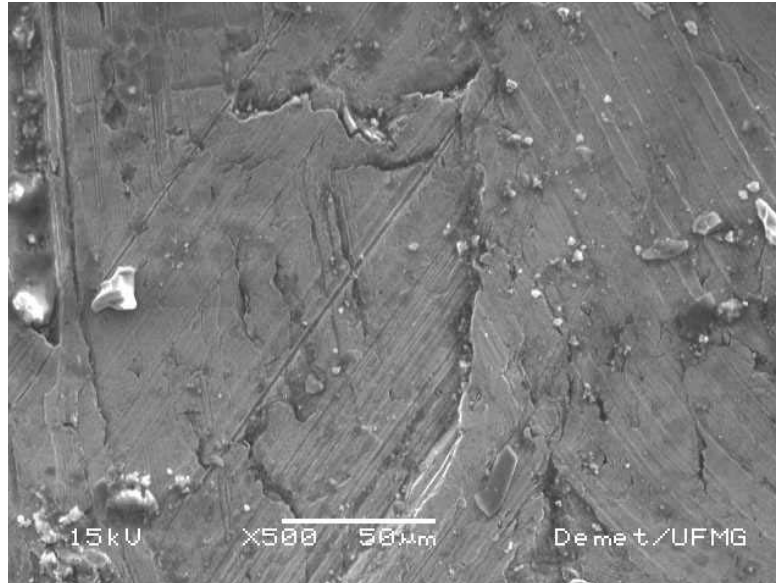
A imagem da superfície externa da amostra B86 (Figura 19) reflete a imagem obtida na inspeção visual sem formação de camada característica de corrosão. O espectro (Figura 20) também mostra uma grande predominância do elemento cobre nesta superfície.

Figura 19 – Imagem obtida na superfície externa da amostra B86.

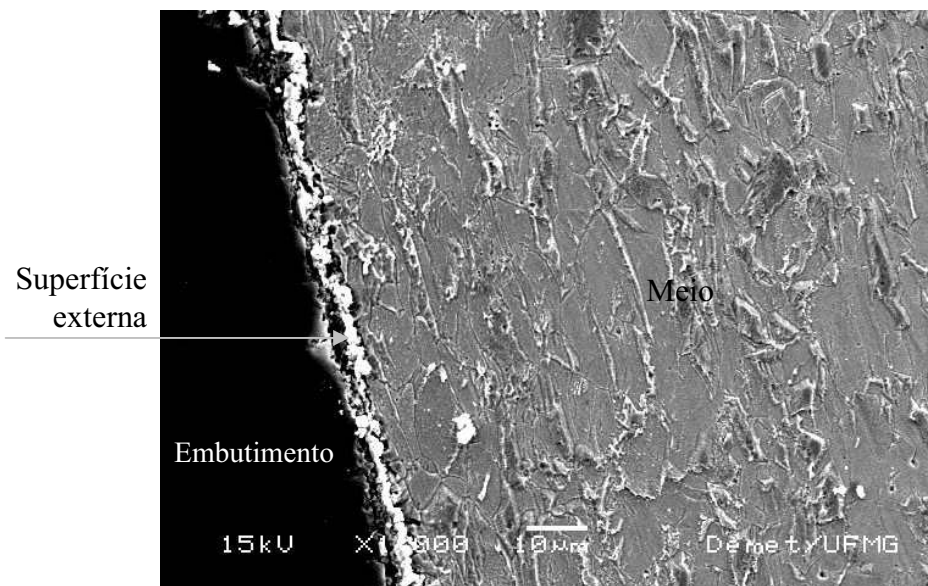
Na Figura 21, facilmente pode ser observada a camada de corrosão com espessura da ordem de 5 a 10  $\mu\text{m}$  ao longo do diâmetro externo da amostra. O EDS desta região repete a variedade de elementos químicos anteriormente identificada.

Figura 21 – Seção transversal da amostra A94 mostrando a superfície externa do tubo (1000X).

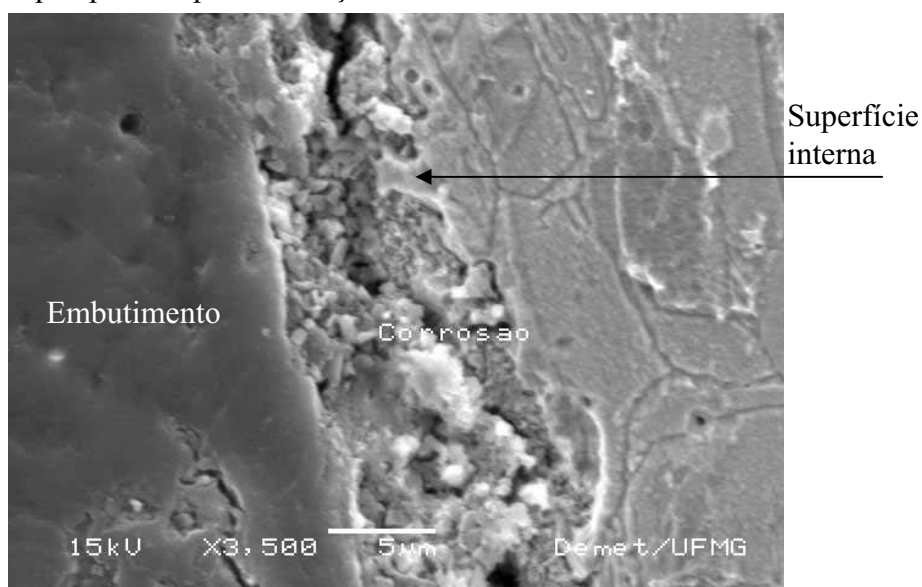
A imagem da corrosão no diâmetro interno do tubo poder ser visualizada na Figura 22. Como verificado anteriormente, os produtos de corrosão apresentam-se não homogêneos com espessura da ordem de 10  $\mu\text{m}$ .

Figura 22 - Seção transversal da amostra A94 mostrando a região interna do tubo com corrosão (3500X).

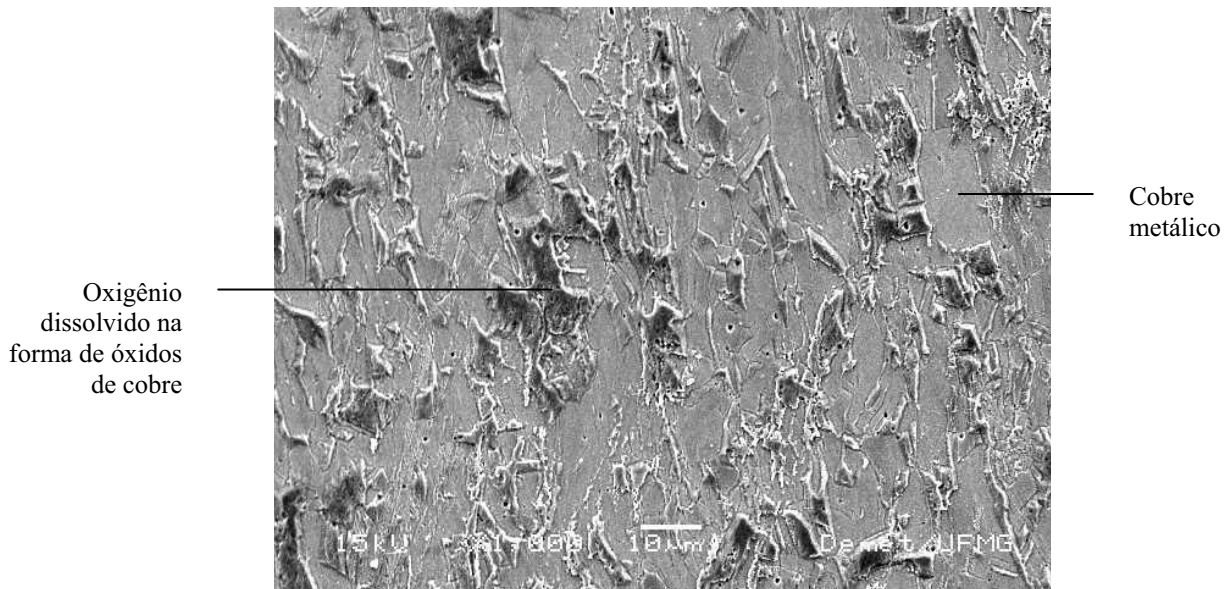
A região do meio do tubo A94 (Figura 23) mostra-se com aspecto mais homogêneo, sendo possível identificar o metal de base (Cu) nas regiões mais lisas e a presença de oxigênio dissolvido na forma de óxido, correspondente à região em relevo, com porosidade resultante do processo de ataque químico para revelação da microestrutura.

Figura 23- Seção transversal da amostra A94 mostrando a região do meio do tubo (1000X).

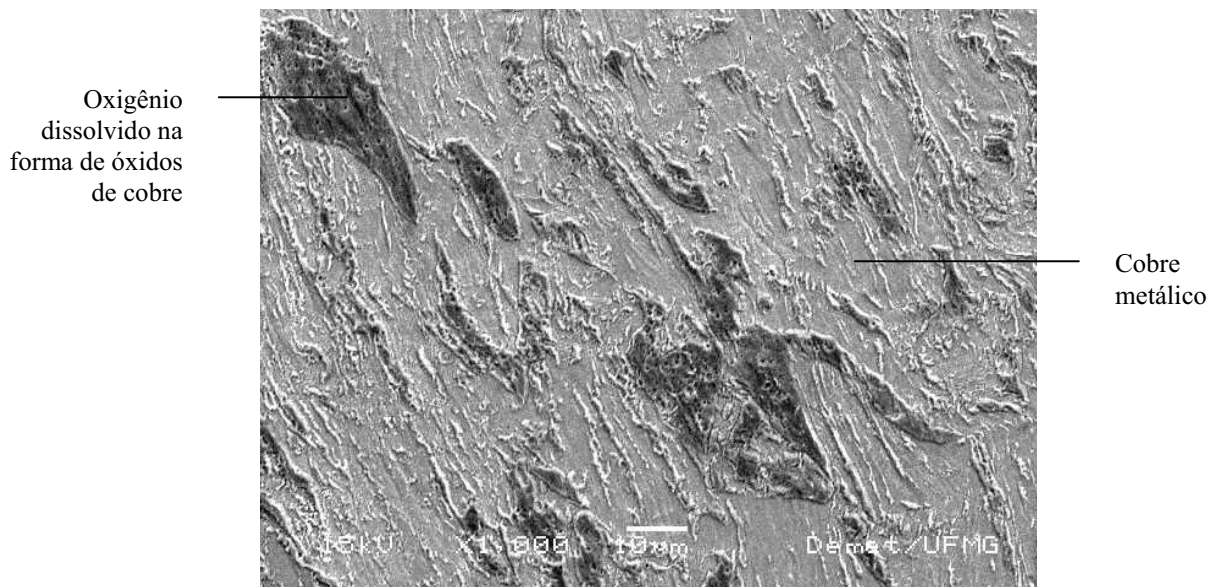
A imagem da face interna do tubo revela a camada de corrosão de espessura inferior a 2,5  $\mu\text{m}$ , portanto bastante inferior à verificada na amostra A94. Já a seção transversal da região do meio do tubo (B86) mostra aparência similar à identificada na amostra A94: cobre metálico e oxigênio dissolvido na formando óxidos de cobre. O EDS desta área (Figura 27) também confirma estas informações.

Figura 26 - Seção transversal da amostra B86 mostrando a região do meio do tubo (1000X).

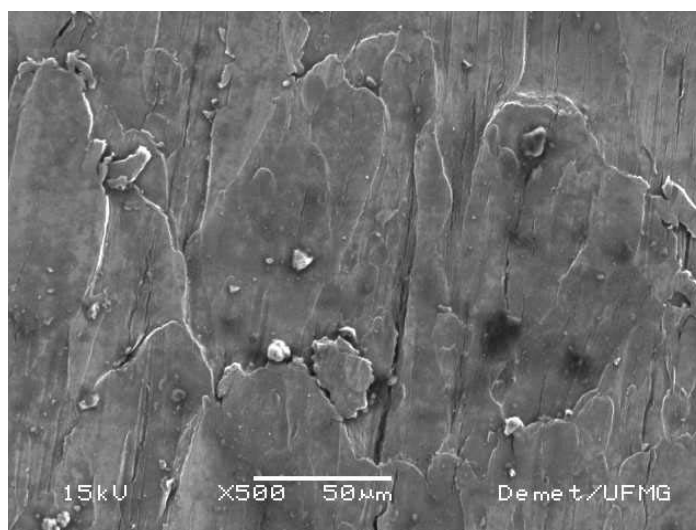
A imagem da superfície interna do tubo novo (Figura 28), sem qualquer tratamento químico, mostra a ausência de produtos de corrosão, como anteriormente verificado na inspeção visual. O espectro de EDS indica a presença de cobre e carbono. O cobre corresponde essencialmente ao cobre metálico. A presença de carbono, considerando o fato do tubo não ter sido colocado em uso, acredita-se estar associada à presença de resíduos de lubrificantes. Os lubrificantes são necessários ao processo de conformação dos tubos de cobre para redução do atrito, uma vez que a elevação dos níveis de atrito pode significar geração de calor, desgaste da fiação, perdas de controle dimensional e agravamento da heterogeneidade de fluxo. Desta forma, procura-se provocar uma separação efetiva entre a fiação e o cobre aplicando-se uma camada de lubrificante entre eles.

A presença de carbono residual nos tubos de cobre, decorrentes da presença de lubrificantes e da decomposição destes, favorece a ocorrência de corrosão por pites. O carbono depositado forma área catódica, funcionando o cobre como o anodo da pilha formada, ocorrendo a corrosão localizada desse metal sob a forma de pite.

Figura 28 – Imagem da superfície interna da amostra de tubo de cobre sem uso.

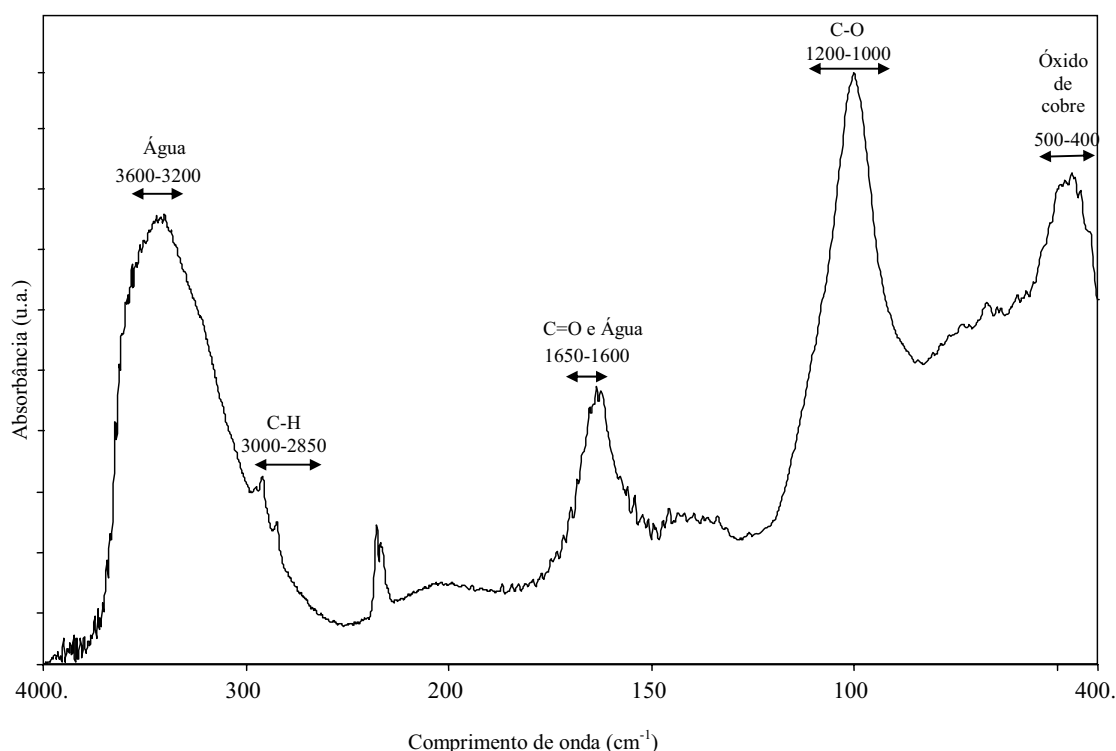
O espectro de infravermelho obtido para o material de coloração amarelada removido mecanicamente do interior da amostra A94 está mostrado na Figura 40. No padrão obtido estão anotados os picos mais importantes observados que podem ser associados com os óxidos de cobre, com a presença de umidade e de compostos orgânicos.

Os picos correspondentes ao material de natureza orgânica, basicamente componentes/derivados do ácido carboxílico e ligações C-H, são característicos dos lubrificantes geralmente utilizados. É importante observar que a presença de matéria orgânica também pode resultar nos picos observados.

Figura 40 – Espectro de infravermelho para material amarelo/castanho coletado na superfície interna da amostra A94.

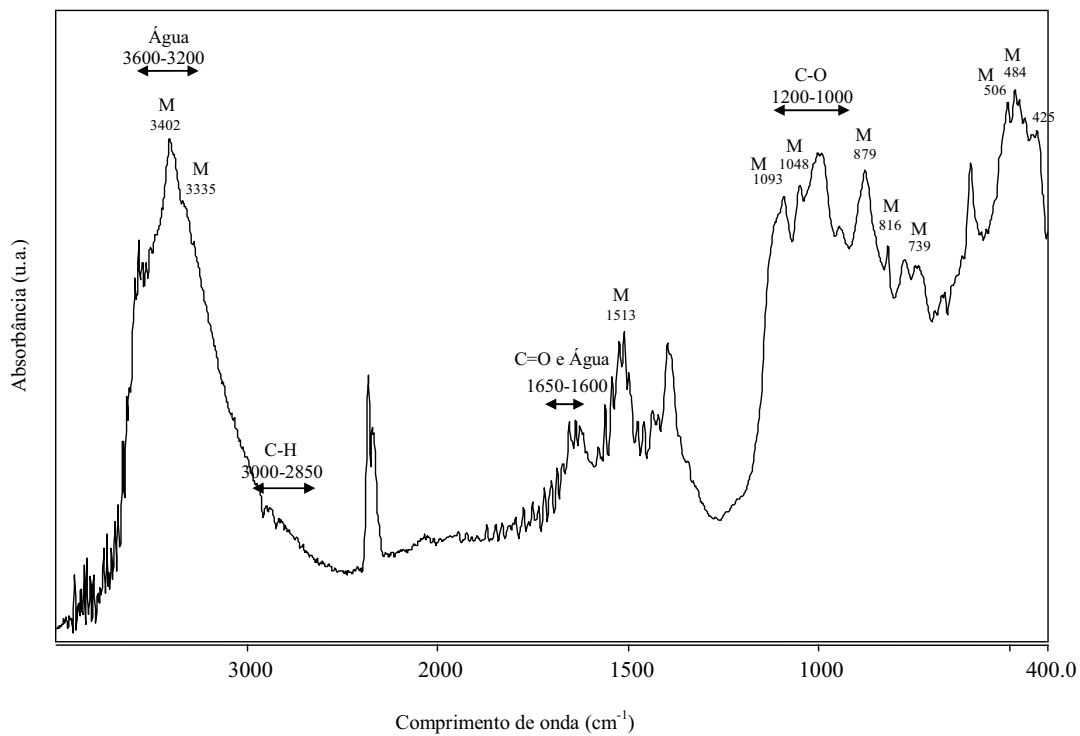
O espectro para o depósito de material esverdeado retirado da superfície interna da amostra A94 consta da Figura 41. Neste espectro os principais picos são os correspondentes à malaquita ( $\text{CuCO}_3 \cdot \text{Cu(OH)}_2$ ). A formação deste carbonato básico é usualmente observada a partir do óxido de cobre em presença de umidade e gás carbônico. Alguns outros picos presentes podem ser relacionados com compostos orgânicos presentes

Figura 41 – Espectro de infravermelho para material esverdeado depositado na superfície interna da amostra A94.

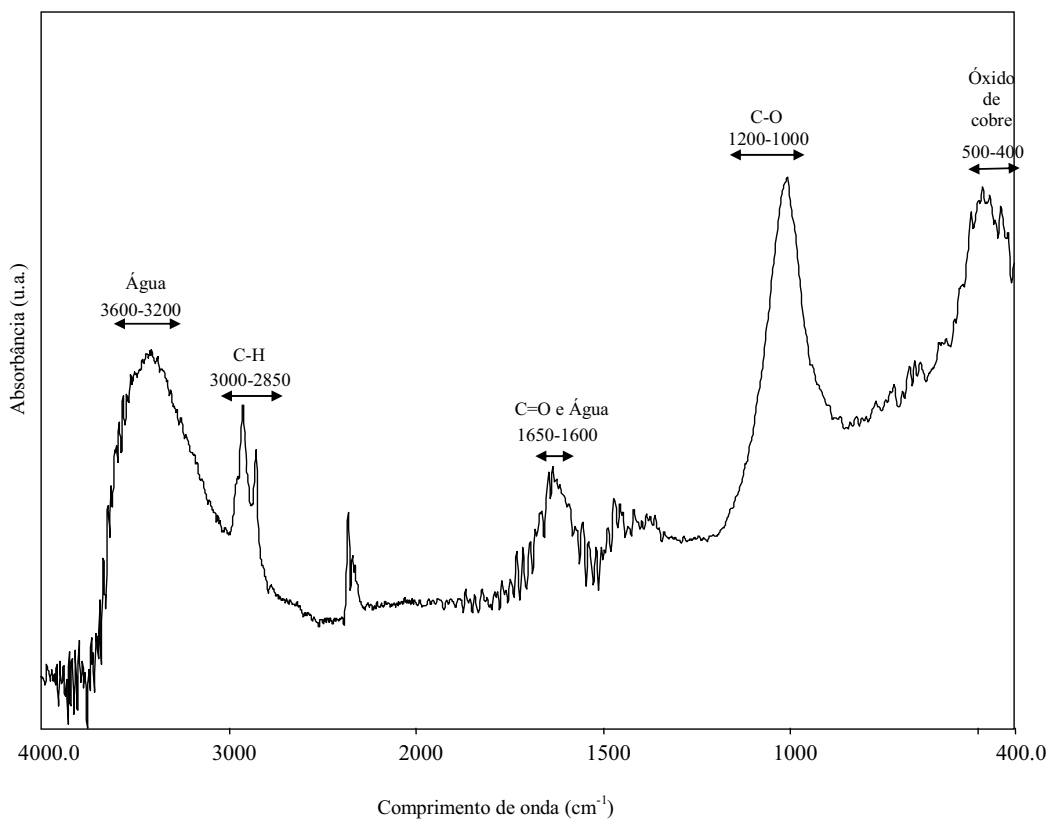
Para o material amarelado coletado no diâmetro interno da amostra B86, foi obtido espectro (Figura 42) bastante semelhante ao observado para o material que recobre a face interna do tubo da amostra A94.

Figura 42 - Espectro de infravermelho para material amarelo/castanho coletado na superfície interna da amostra B86.
