TT81  
**AVALIAÇÃO DE MANCHAMENTO EM SUPERFÍCIE DE PLACAS DE  
PORCELANATO**

# **AVALIAÇÃO DE MANCHAMENTO EM SUPERFÍCIE DE PLACAS DE PORCELANATO**

## **NATUREZA DO TRABALHO: PROFISSIONAL**

Ocorrência de manchamento em porcelanato utilizado como revestimento de fachada.

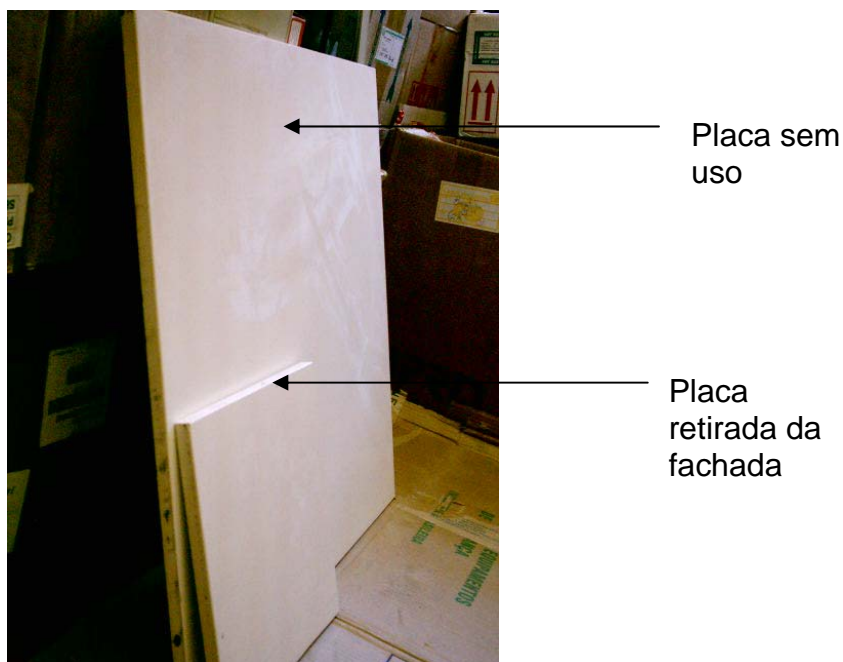
Figura 1 – Placas de porcelanato encaminhadas para o estudo.

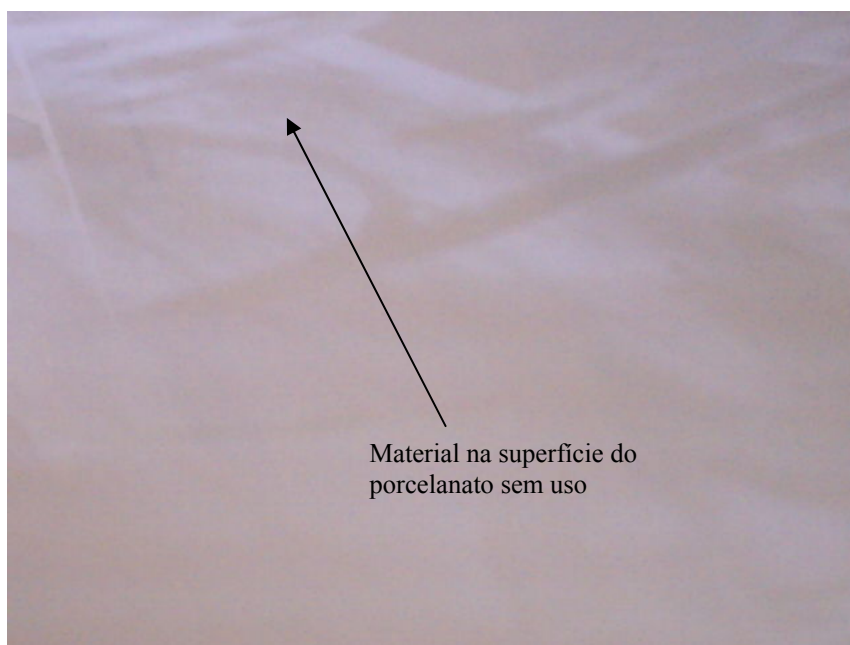
A observação da placa nova indica a presença de um material aplicado na superfície polida do porcelanato em quase toda a sua extensão (Figura 2). Este material não está aplicado de forma regular, sendo possível verificar marcas de diferentes direções de aplicação. Nas regiões em que se identifica este material a placa apresenta aparência fosca bastante diferenciada da superfície polida. Este material também confere à superfície uma maior rugosidade.

Figura 2 – Placa de porcelanato sem uso mostrando a presença de um material na superfície da cerâmica.

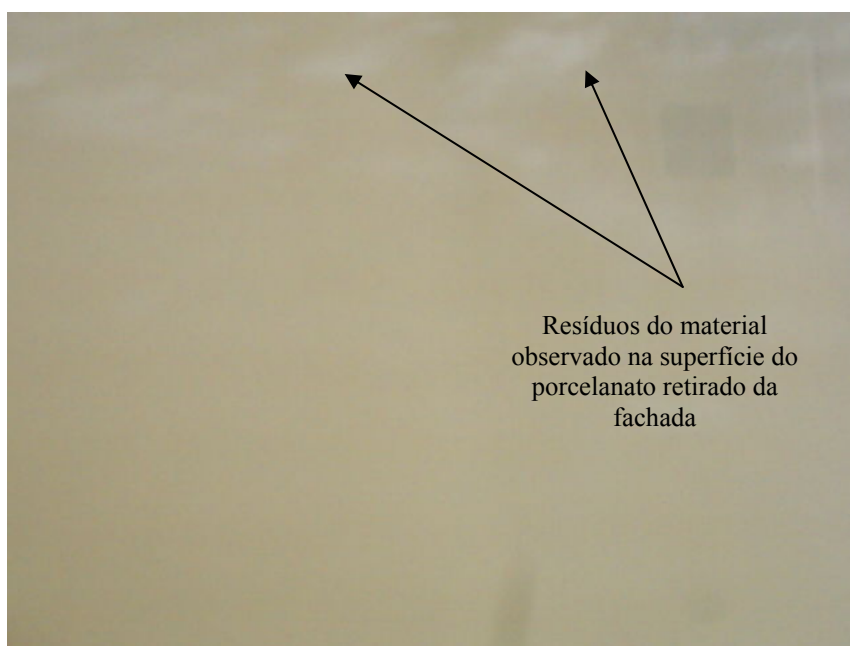
Na placa usada retirada da fachada (Figura 3), pode-se identificar a presença deste material em algumas pequenas regiões da placa. Estas regiões mostram-se como residuais de um processo de limpeza, indicando a presença de locais em que o material observado na superfície da placa sem uso não foi completamente removido com o procedimento de limpeza adotado. Este material residual pode corresponder a regiões em que a limpeza não foi efetivamente realizada ou que permaneceu após uma primeira remoção, seja pela ausência de lavagem com água em abundância e seja pela limpeza com um pano umedecido com resquícios do material após sua remoção.

Apenas esta remoção incompleta do material aplicado na superfície do porcelanato já é capaz de promover diferenças/manchamento, na aparência da fachada, com regiões com o brilho natural do polimento e outras foscas onde o material não foi removido completamente. Além desta diferença de aspecto, realçada pela luminosidade natural, a diferença de rugosidade entre estas áreas tende a aumentar a aparência de manchamento por favorecer a aderência de pós, poeiras e outras partículas do ar nas regiões com material na superfície do revestimento.

Figura 3 – Placa de porcelanato usada retirada da fachada.

- A placa retirada da fachada apresentava o mesmo produto verificado na placa nova em pequenas regiões. A presença deste produto residual pode ser decorrente de falhas na limpeza ou mesmo da redeposição de produto lavado em outras áreas e que escorreu e secou nesta região ou resíduos em pano de limpeza eventualmente aplicado sobre a placa. No caso da placa fornecida, pelas análises realizadas, acredita-se tratar de falha na limpeza. É interessante observar que mesmo em laboratório, em condições ideais, a limpeza apresentou falhas, mesmo que a olho nu a impressão fosse de remoção total do produto impregnado na superfície;

- Sugere-se a limpeza da fachada com água, de cima para baixo, em trechos verticais delimitados, sendo imprescindível escovação com escova de cerdas macias e água em abundância. Deve-se lembrar que um produto removido na parte superior pode se redepositar em região mais abaixo pela evaporação da água, o que não pode ser facilmente evitado. Além disso, o uso de panos para secagem deve ser adotado com o cuidado de lavagem do pano para remoção do silicone solubilizado que poderá ser reaplicado no porcelanato, caso seja utilizado um pano com o produto residual. Situação adequada teria sido a limpeza individual das placas, na horizontal, antes do assentamento.

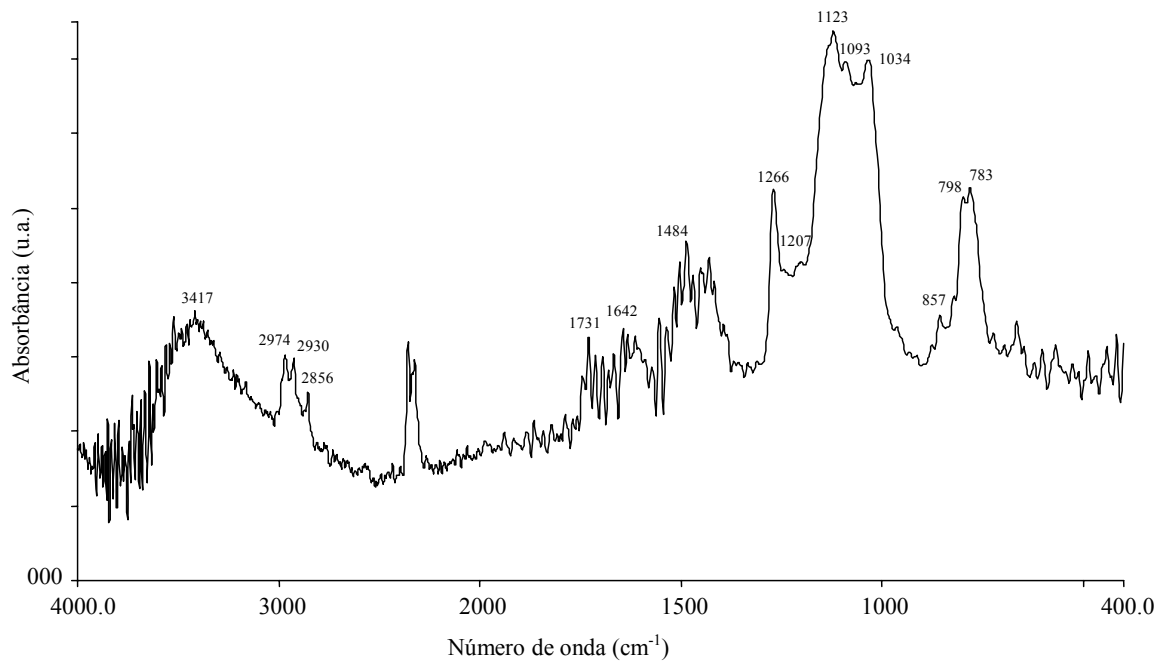
Pode-se observar que os filmes removidos são bastante semelhantes entre si e apresentam os picos característicos de polímeros de silicone. Estes polímeros de silicone apresentam uma cadeia principal baseada no siloxano (-Si-O-Si-) apresentando diferentes grupos laterais.

No caso em estudo, os picos verificados são característicos dos polisiloxanos e de grupos silanol (Si-OH) formando ligações de hidrogênio, conforme resumido na Tabela 1. A presença do grupo silanol é uma indicação da potencial solubilidade parcial em água do polímero utilizado neste filme aplicado sobre a superfície do porcelanato.

Figura 4 – Espectro de infravermelho para material coletado na superfície da placa nova.

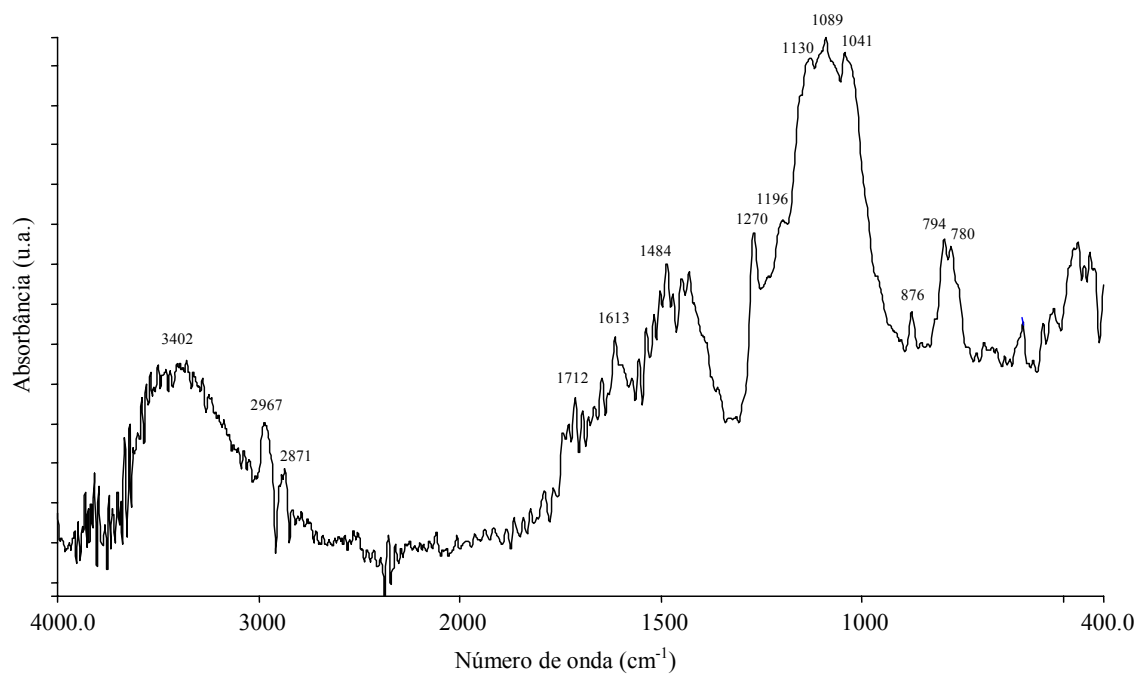
Figura 5 – Espectro de infravermelho para o material coletado na superfície da placa usada retirada da fachada.

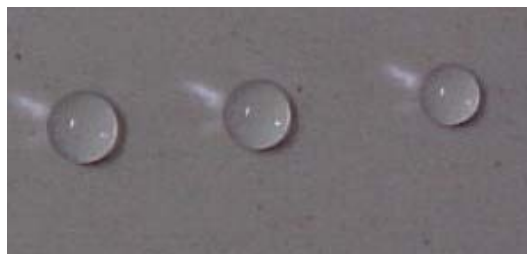
Figura 10 – Gotas de água depositadas na superfície do porcelanato sem limpeza.

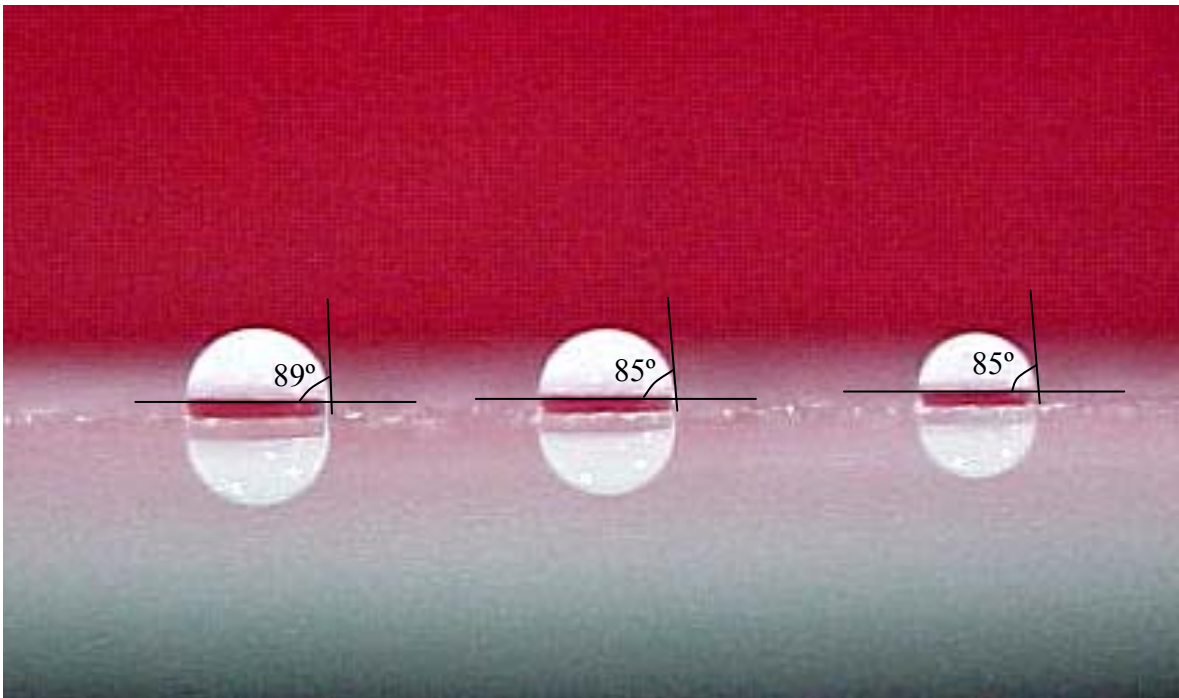
Figura 11 – Medidas de ângulo de contato para a placa nova sem limpeza.

pode-se afirmar que a placa de porcelanato com o filme apresenta muito pouca molhabilidade. Todos os processos de limpeza com o produto fornecido pelo fabricante nas diferentes diluições melhoraram a molhabilidade, tanto mais quanto a diluição do produto, trazendo o material para a faixa pouco molhável, situação que também foi verificada para a água, que apresentou valores de ângulo de contato intermediários entre os obtidos para a limpeza pesada e média. Os processos de escovação e limpeza com etanol, apesar de reduzirem o ângulo de contato não são capazes de melhorar significativamente a molhabilidade. A escovação remove parcialmente o filme aplicado e melhora a uniformidade da superfície, removendo marcas de direção de aplicação do material sobre o porcelanato, mas não é capaz de removê-lo eficientemente. Considerando as características hidrofílicas do material sobre o porcelanato, os baixos resultados apresentados pelo etanol eram esperados uma vez que ele apresenta menor caráter hidrofílico do que a água.

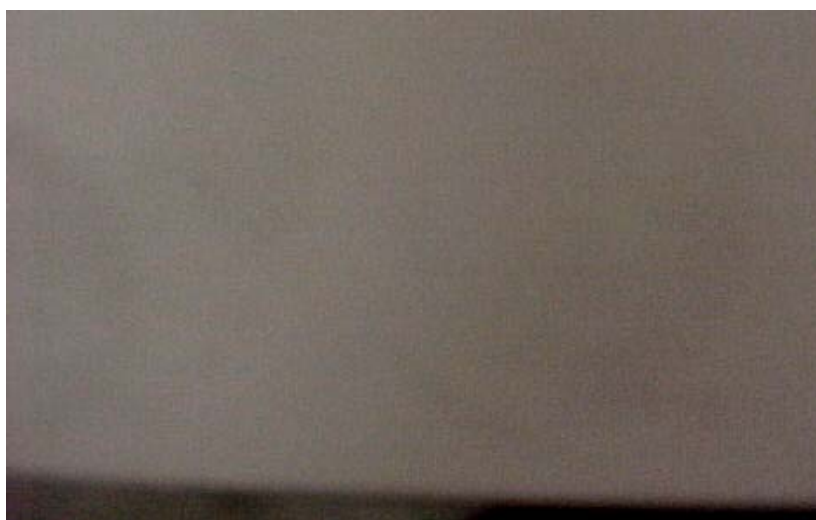
Observou-se intenso manchamento na superfície em que nenhum processo de limpeza havia sido realizado, isto é, na superfície do porcelanato conforme fornecido pelo fabricante (Figura 20). Esta situação também foi verificada para a limpeza através de escovação (Figura 21)

Figura 20 – Manchamento na superfície do porcelanato sem limpeza.

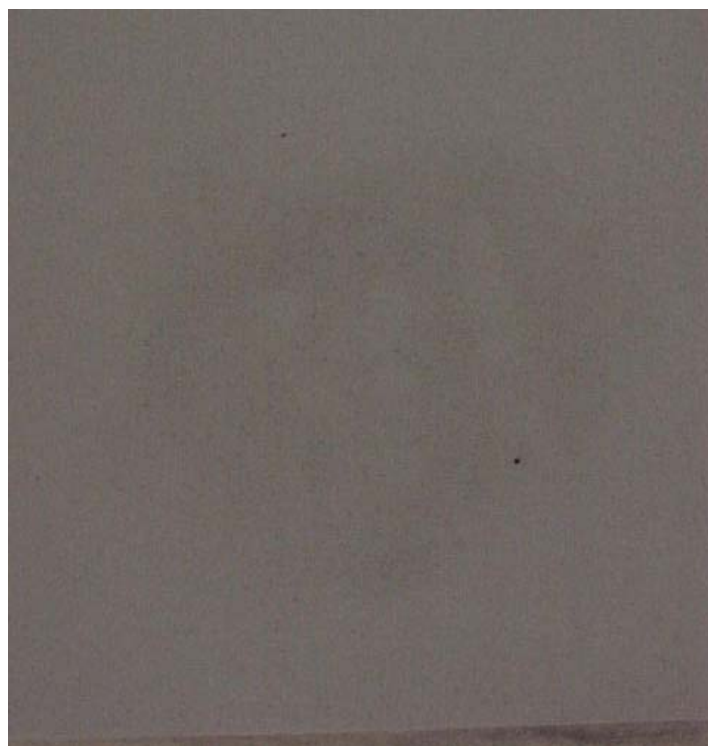
Figura 21 – Manchamento na superfície do porcelanato escovada.

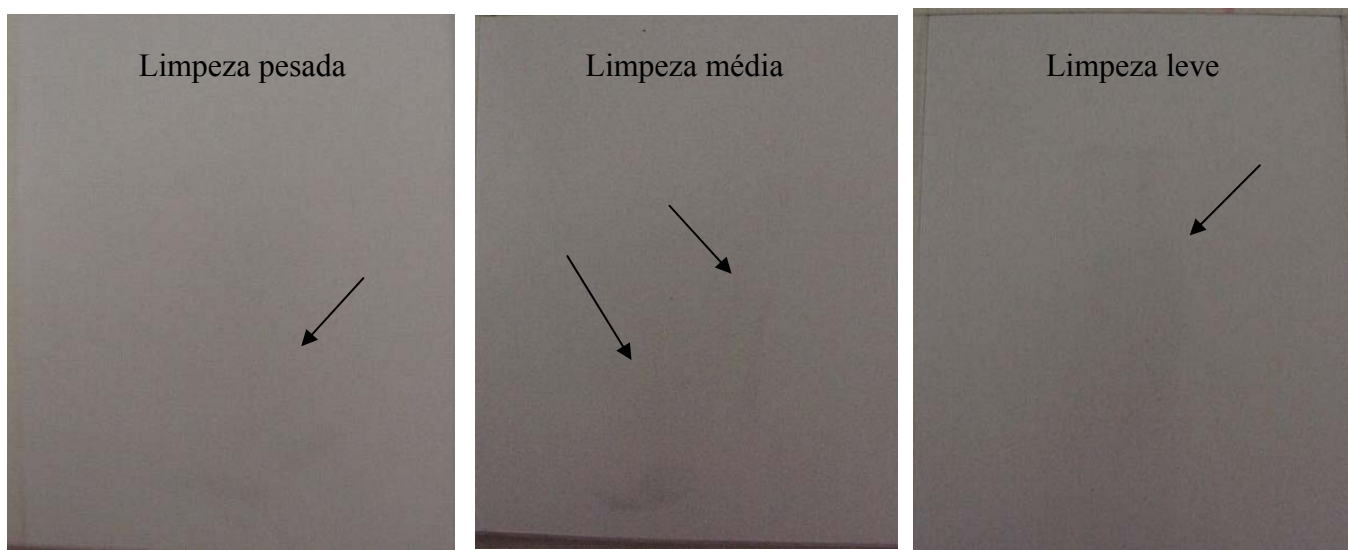
Nas superfícies limpas com o produto de limpeza recomendado pelo fabricante, foram observadas pequenas regiões em que o produto permaneceu, criando pequenas áreas manchadas. Na situação em que a limpeza foi feita na vertical, estes trechos foram mais extensos.

Figura 22 – Pequenos manchamentos nas superfícies limpas com o produto de limpeza.

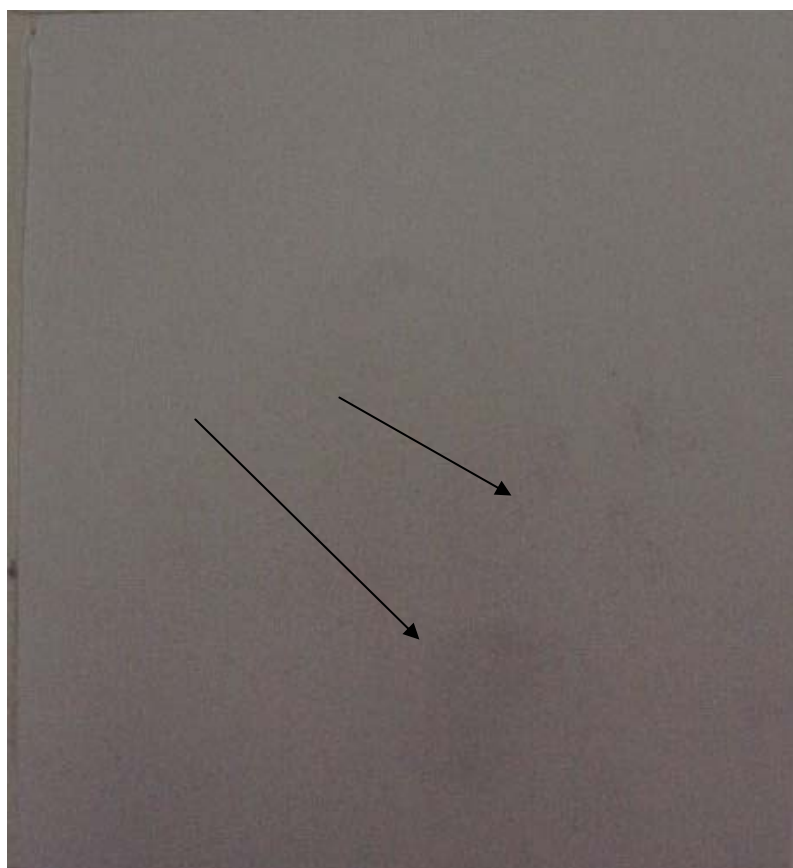
Figura 23 – Manchamento em alguns trechos na região submetida à limpeza média na vertical.

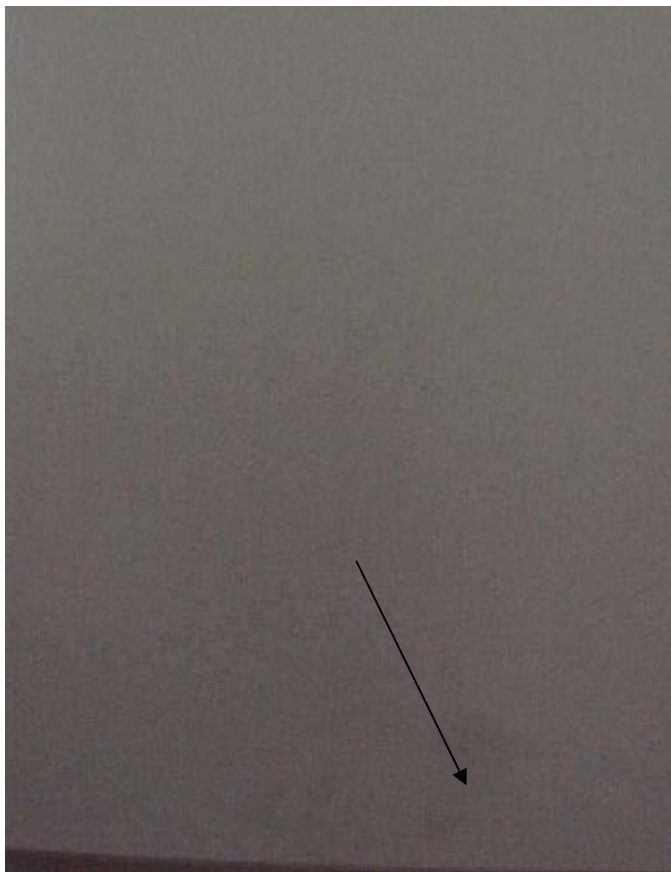
Nas regiões limpas com água não foram observados manchamentos enquanto que na limpeza com álcool pequenas regiões manchadas foram identificadas.

Figura 24 – Manchamento na superfície limpa com etanol após aplicação de filler calcário.

- O produto de limpeza recomendado pelo fabricante é eficiente para a limpeza, mas seu efeito é bastante similar ao da água pela presença de grupos funcionais hidrofílicos na cadeia do silicone utilizado. Produtos de limpeza menos polares (álcoois) e apolares não são recomendados para serem utilizados;
