**XIX COBREAP | Foz do Iguaçu**

INOVAÇÕES CIENTÍFICAS E TECNOLÓGICAS

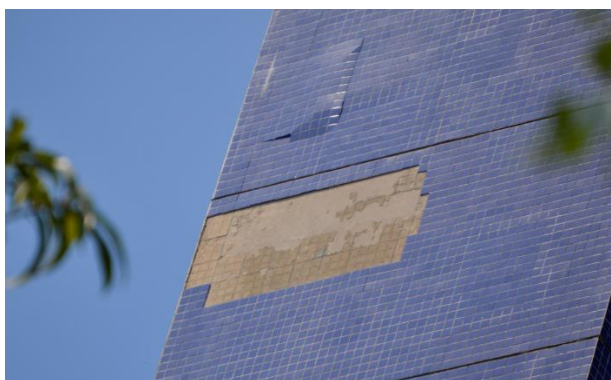
Figura 01: Destacamento do revestimento cerâmico no edifício em análise

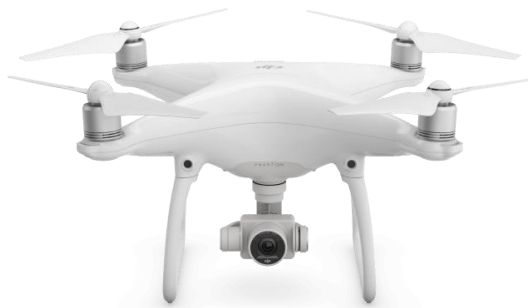
Figura 02: Drone modelo Phantom 4 utilizado no mapeamento das fachadas

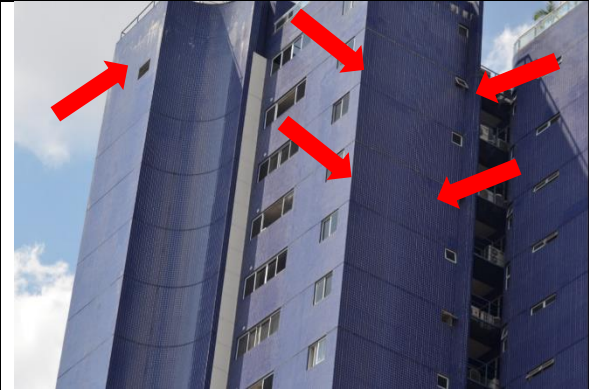
Figura 09: Pontos da fachada com manchas, eflorescências e calcinação. Alguns segmentos já apresentam a manifestação patológica de expansão por umidade, que ocorre por vício de origem na aplicação indevida da argamassa colante no tardo da cerâmica.

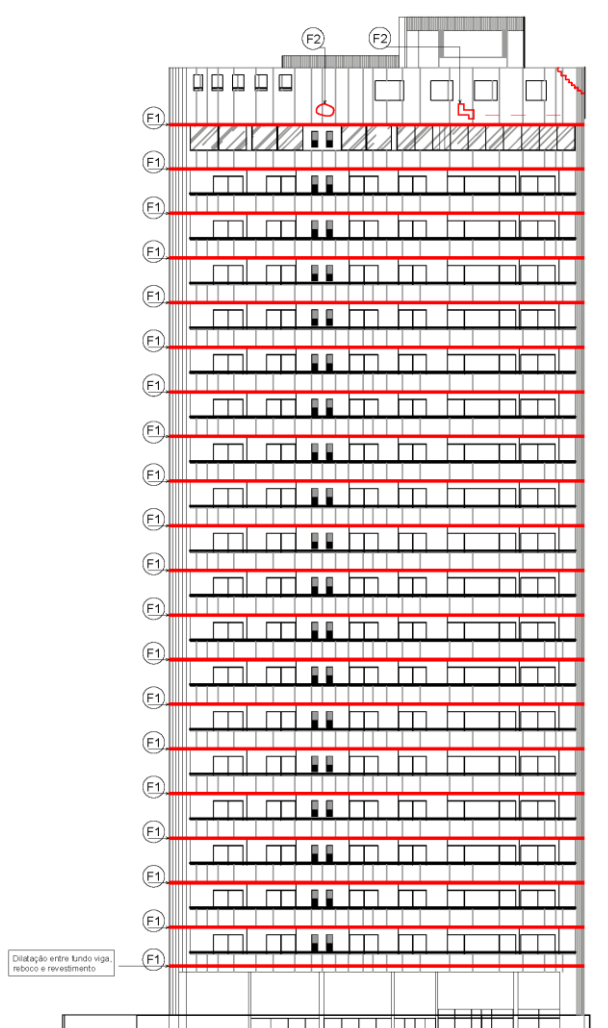
Figura 10: Mapa de danos da fachada frontal onde mostra que:

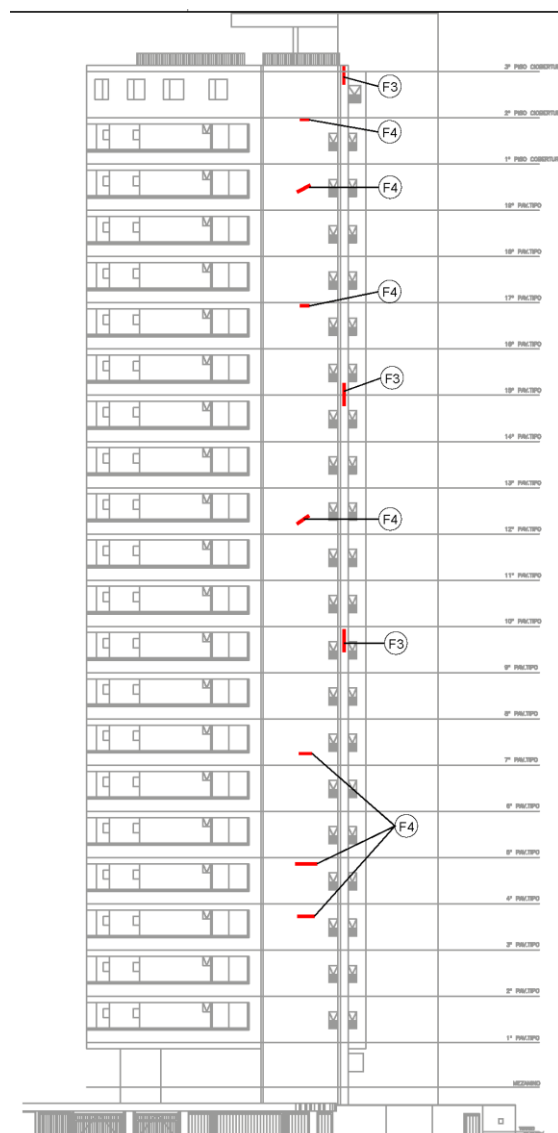
Figura 11: Mapa de danos da fachada lateral direita onde mostra que:

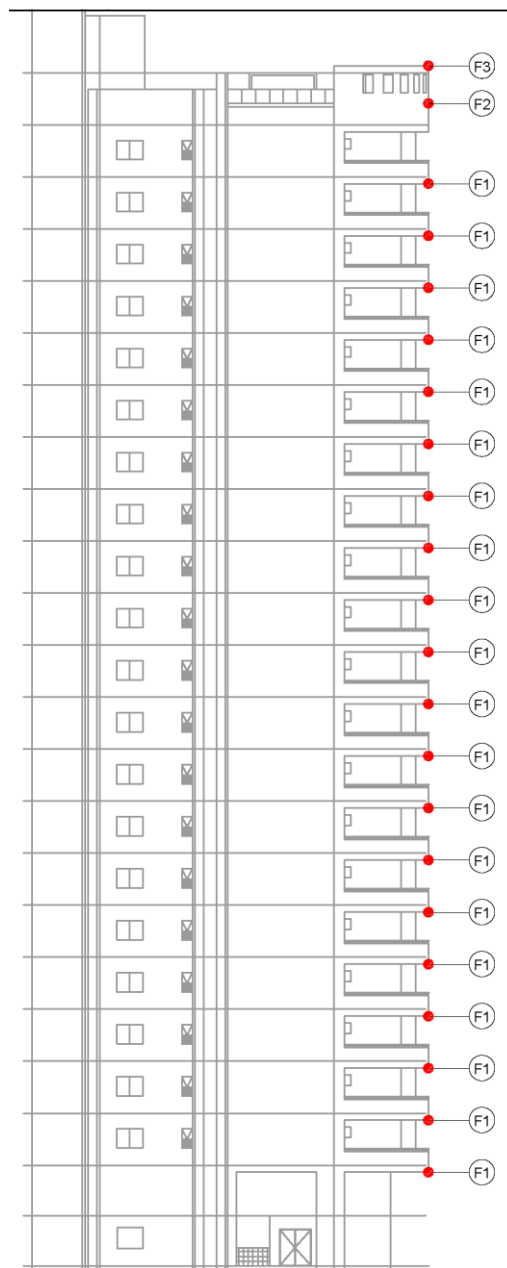
Figura 12: Mapa de danos da fachada lateral esquerda onde mostra que:

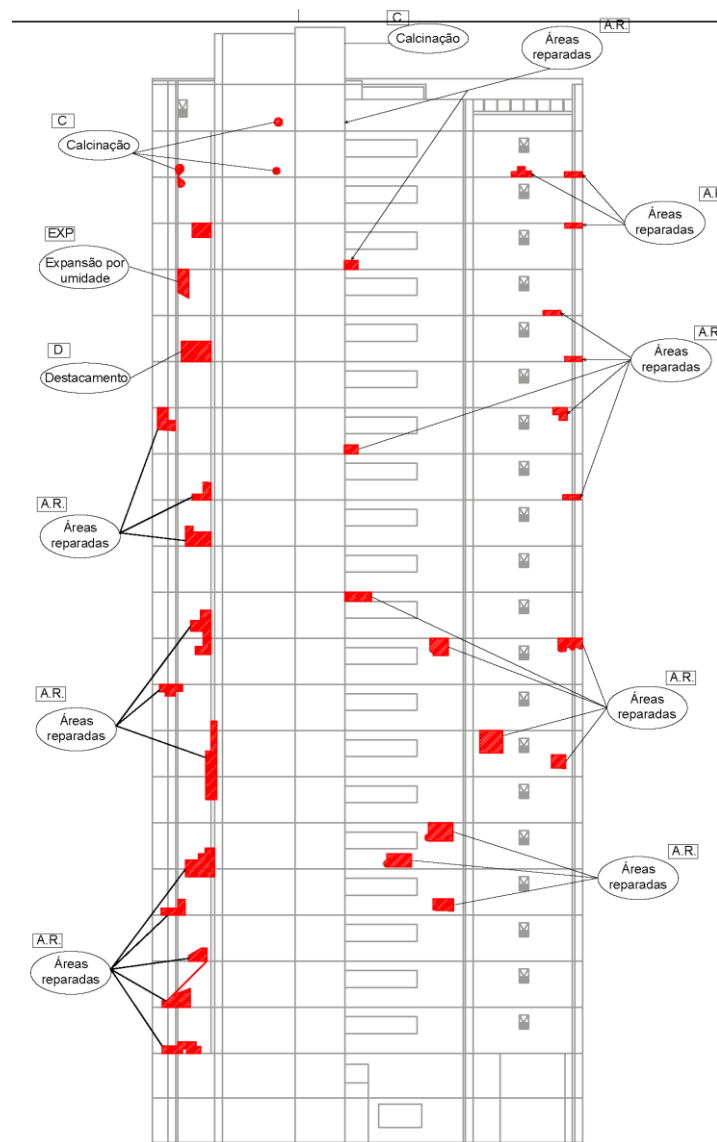
Figura 13: Mapa de danos da fachada posterior onde mostra que todas as patologias das demais fachadas se repetem

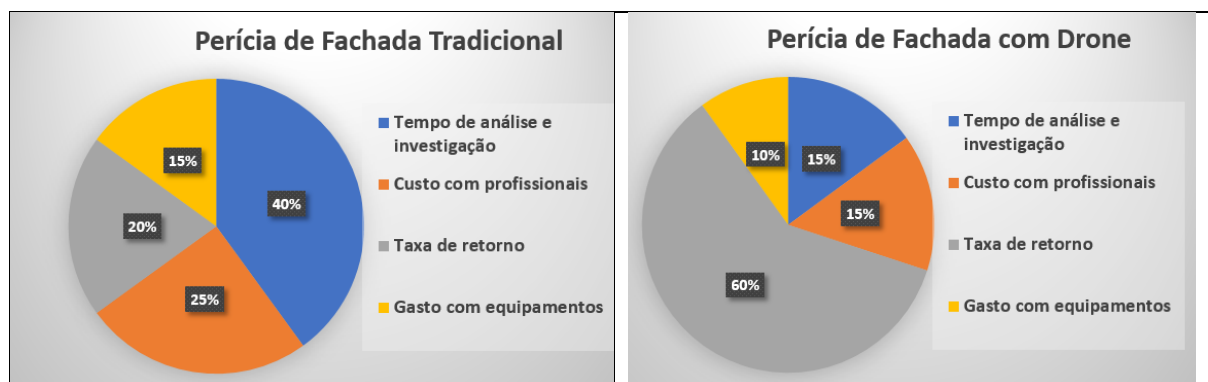
## 8. BIBLIOGRAFIA CONSULTADA
