**INSPEÇÃO PREDIAL PARA RESTAURO DE IMÓVEIS TOMBADOS: ESTUDO DE CASO DA CAPELA
DA SANTA CASA DE MISÉRICORDIA DE MANAUS/AM**

TRABALHO DE PERÍCIA: inspeção predial

INSPEÇÃO PREDIAL PARA RESTAURO DE IMÓVEIS TOMBADOS: estudo de caso da Capela da Santa Casa de Misericórdia de Manaus/AM

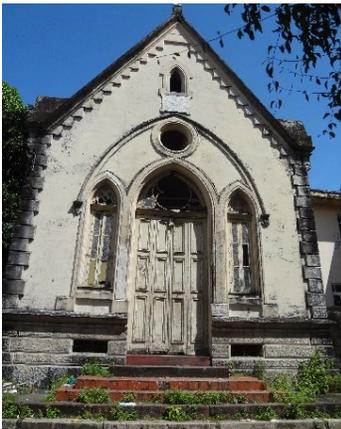
A Figura 6 e Figura 7, representam a capela da Santa Casa de Misericórdia nos dias atuais, nas imagens pode-se observar a fachada e a lateral da edificação com nítida degradação.

Figura 6: Características arquitetônicas neogóticas da capela.

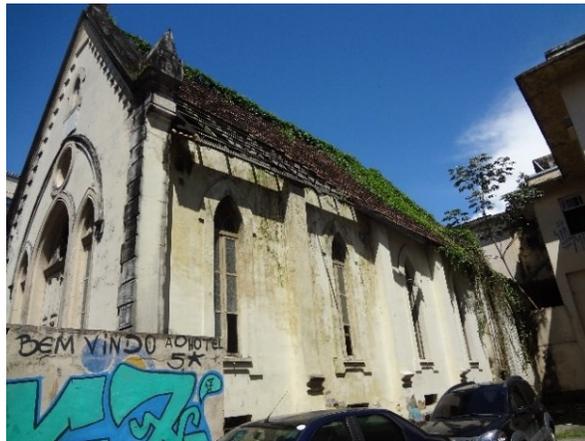
Figura 7: Parte lateral da Capela, onde verifica-se o destelhamento e presença de vegetação

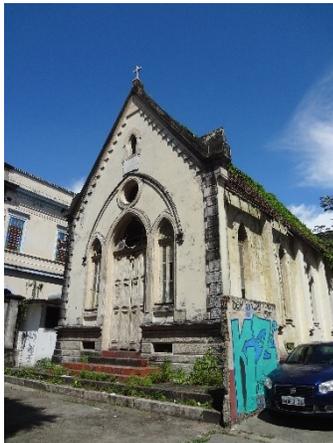
Figura 10: Fachada e lateral da Capela, onde se observa anomalias

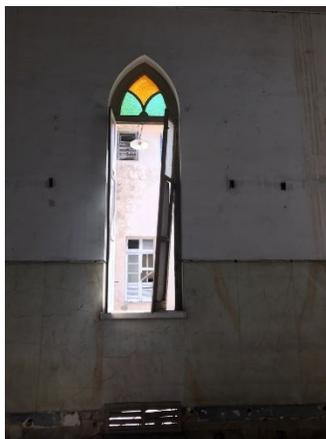
Figura 11: Janela da Capela quebrada

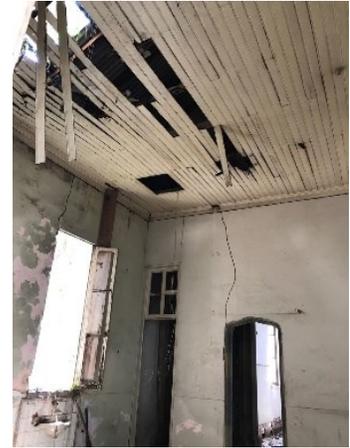
Figura 15: Forro de madeira da Capela desabando

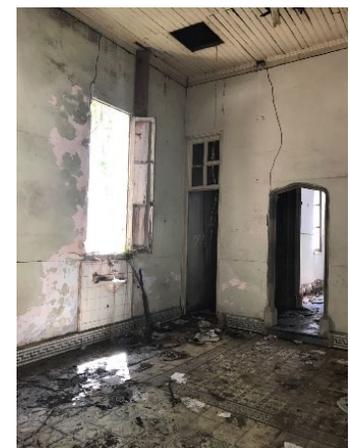
Figura 18: Interior da Capela completamente deteriorado e abandonado

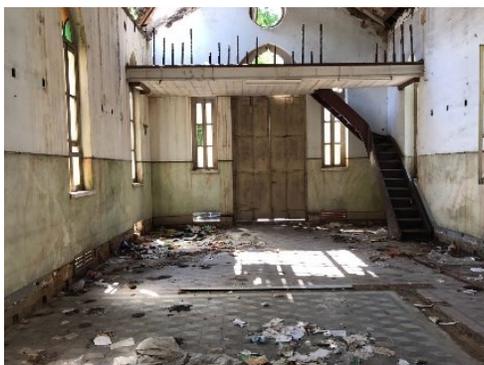
Figura 19: Piso da Capela, aparenta boa conservação

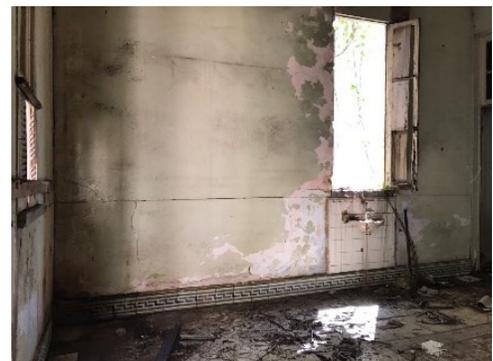
Figura 20: Paredes internas da capela, onde se pode observar a vedação
