**CONGRESSO BRASILEIRO DE
ENGENHARIA DE AVALIAÇÕES E PERÍCIAS**

21 a 25 agosto de **2017**

**DESABAMENTO DE LAJE BEIRAL (MARQUISE): PREPONDERÂNCIA ENTRE ERRO DE
CONCEPÇÃO DO PROJETO ESTRUTURAL E DE FALHAS NA EXECUÇÃO DA OBRA**

TRABALHO DE PERÍCIA

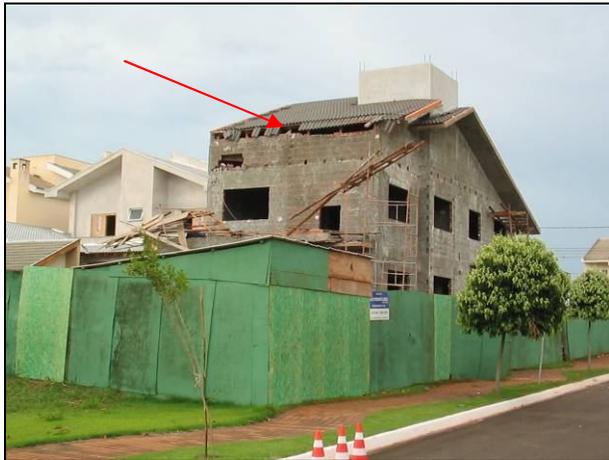
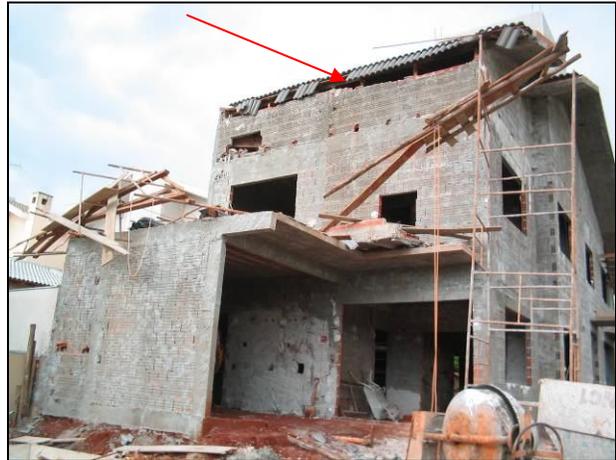
a) Observou-se o desabamento, em toda a sua extensão, de uma laje beiral localizada na cobertura do flanco direito do imóvel, localizada a uma altura de 7,78 m em relação ao piso externo do imóvel (Imagens 01 a 04).

Imagens 01 e 02: vistas do imóvel residencial em construção, sendo que a laje beiral desabada encontrava-se na região indicada pelas setas de cor vermelha.

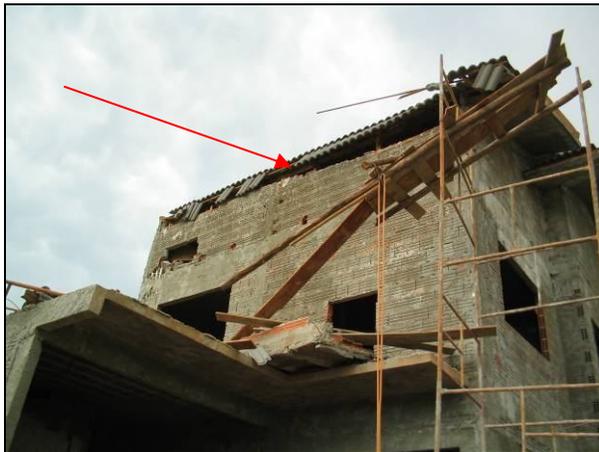
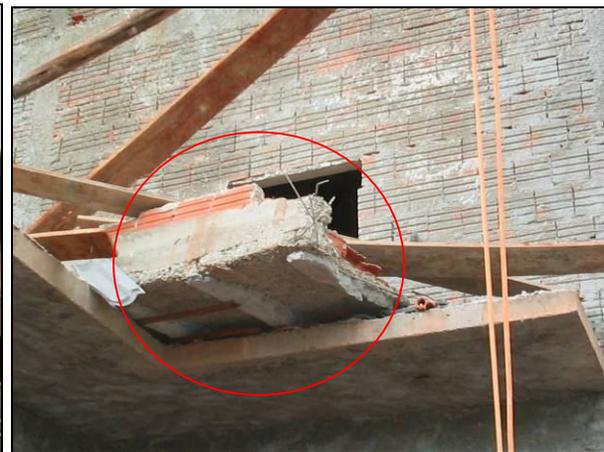
Imagens 03 e 04: a laje beiral desabada encontrava-se na região indicada pela seta de cor vermelha. A imagem à direita mostra, em detalhe, parte da laje beiral colapsada (circulo de cor vermelha).

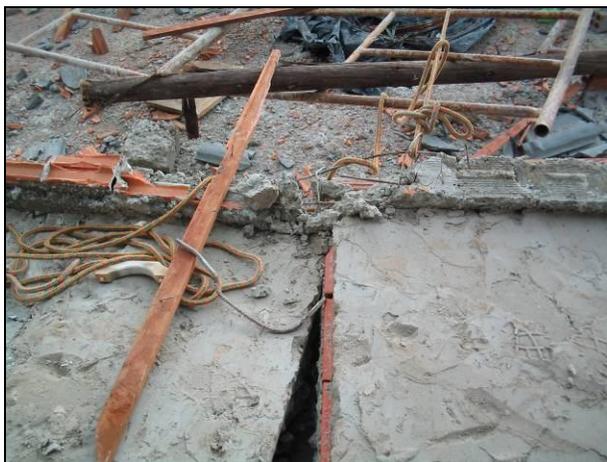
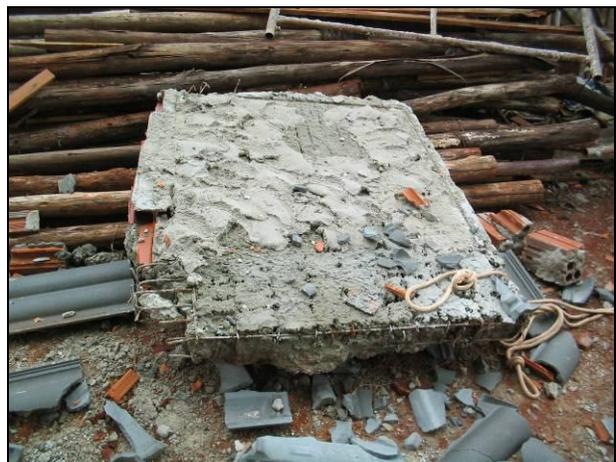
c) A laje beiral colapsada, após desabar 4,58 m, acabou por repousar sobre uma laje de concreto armado, tendo se fragmentado em três partes. Duas permaneceram sobre a laje, enquanto a parte menor (terço anterior) atingiu o solo (Imagens 05 a 08).

Imagens 05 e 06: a imagem à esquerda demonstra a região de ruptura da segunda e da terceira partes da laje beiral desabada. Já a imagem à direita indica a primeira parte da laje beiral colapsada.

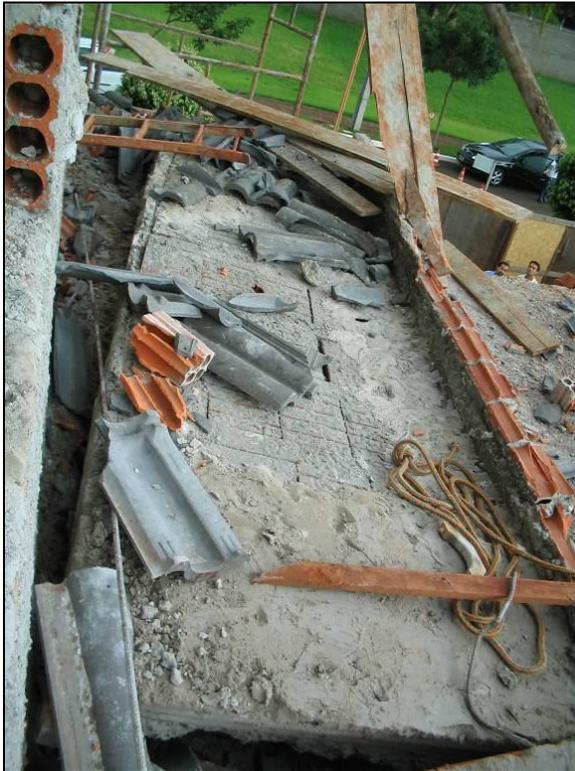
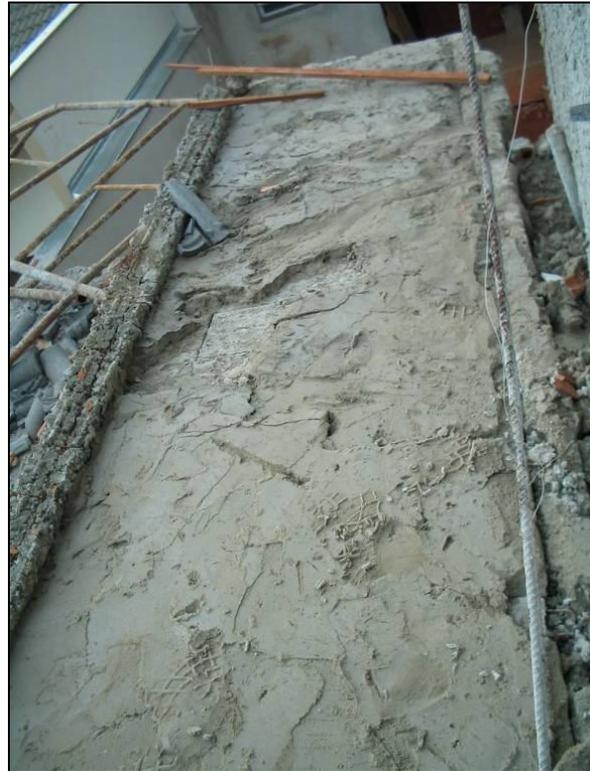
Imagens 07 e 08: a imagem à esquerda indica a segunda parte da laje beiral desabada. Já a imagem à direita demonstra parcialmente a terceira parte da laje beiral colapsada.

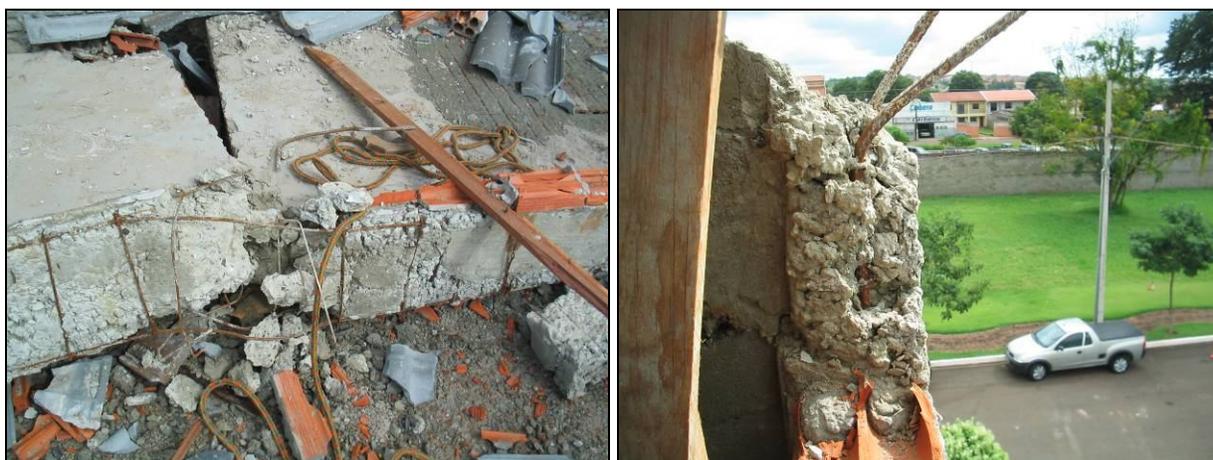
O outro aspecto é com relação ao adensamento do concreto das vigas e pilares. Percebe-se facilmente que o concreto destas estruturas colapsadas apresenta baixa integridade, ocasionando “vazios” nas peças (regiões sem concreto), com a conseqüente exposição das armaduras (falha no recobrimento) (Imagens 09 e 10).

Imagens 09 e 10: à esquerda, uma das vigas colapsadas, podendo-se observar a deficiência de adensamento do concreto, com falhas de concretagem e exposição da armadura. À direita, topo do pilar **P28**, novamente observando-se a deficiência do adensamento do concreto, com falhas de concretagem.

Essa falha de adensamento, além de acelerar a oxidação das armaduras, provoca uma redução da resistência do concreto e um aumento da variabilidade da resistência do concreto, o que ficou comprovado pelos ensaios realizados. Houve uma excessiva variação dos resultados, com as resistências à compressão variando entre 12,9 MPa e 29,6 MPa (Quadro 2), sendo que algumas regiões das peças colapsadas apresentaram resistência inferior ao previsto no projeto estrutural (20,0 MPa).
