**XIX COBREAP | Foz do Iguaçu**

**CONGRESSO BRASILEIRO DE  
ENGENHARIA DE AVALIAÇÕES E PERÍCIAS**

## **INFLUÊNCIA DA OBRA DO METRÔ-RJ NA RUÍNA DO EDIFÍCIO LIBERDADE**

**AFONSO PEDRO DE ARAUJO MAIA**

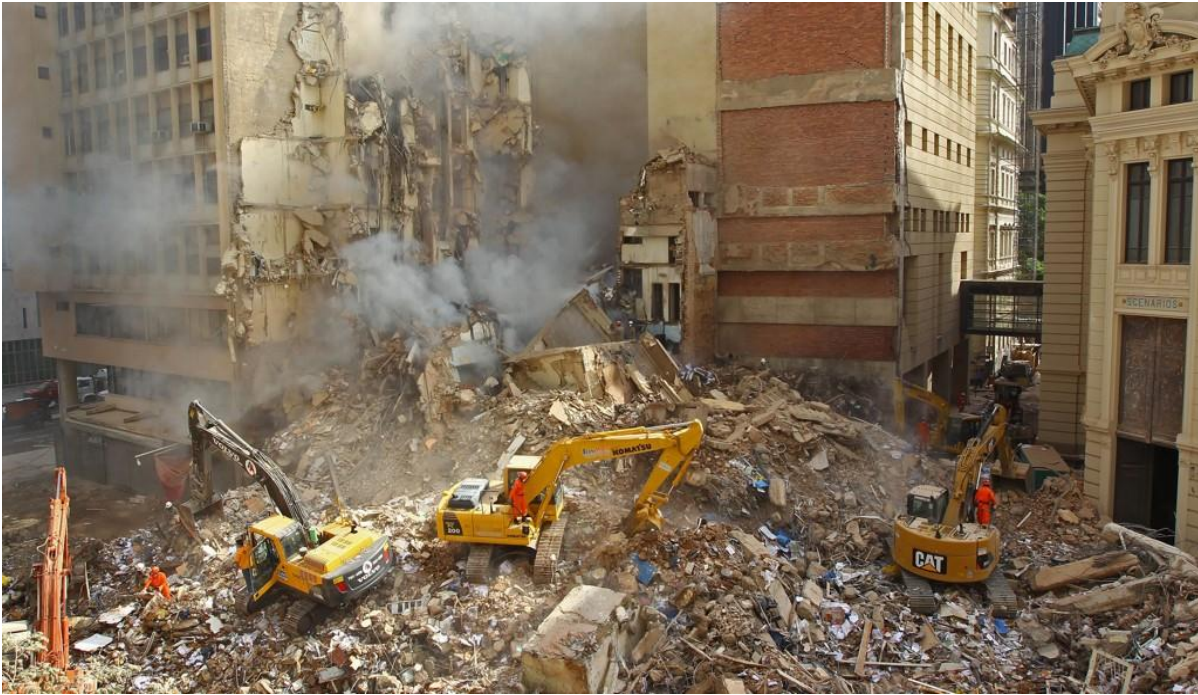
SITUAÇÃO DA ÁREA NA MANHÃ APÓS A NOITE DA RUÍNA – 26/01/2012  
FORAM CONTABILIZADAS NO ACIDENTE 23 VÍTIMAS FATAIS  
18 CORPOS ENCONTRADOS – CONSTAM 05 CORPOS DESAPARECIDOS

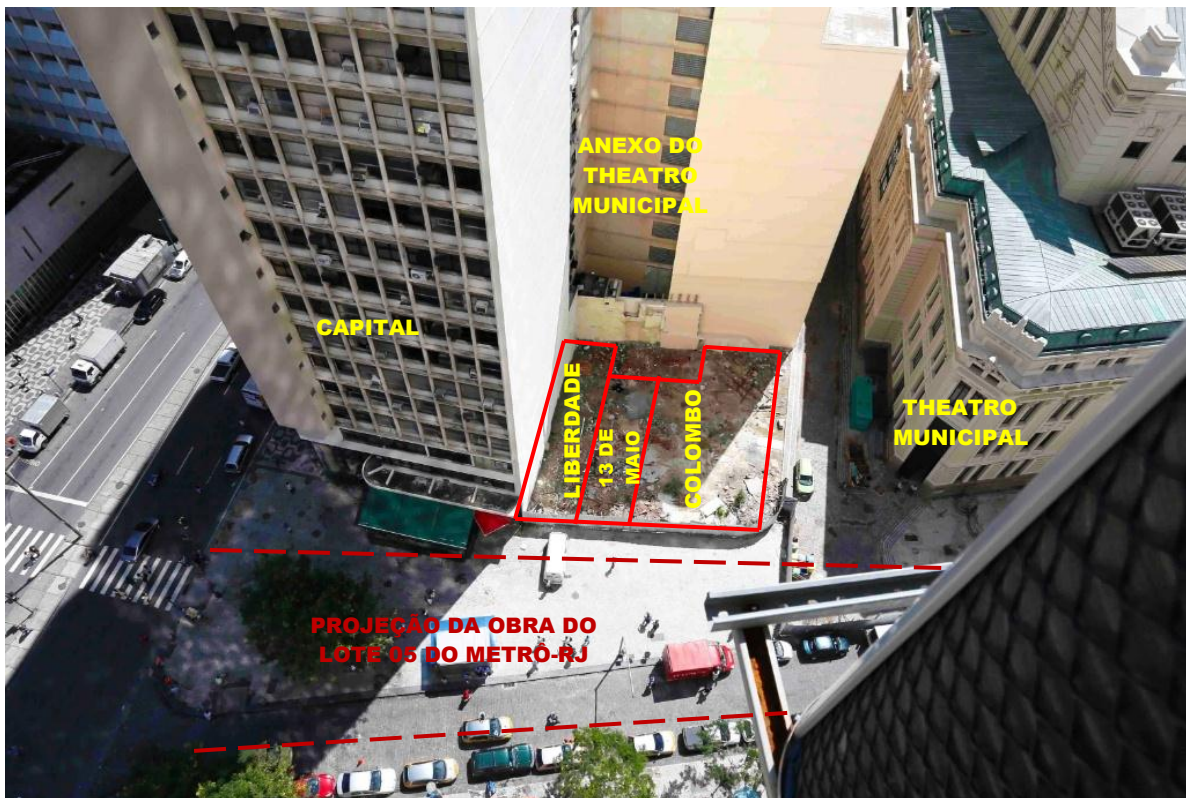
SITUAÇÃO DA ÁREA APÓS A LIMPEZA DA RUÍNA – MEADOS DE 2012

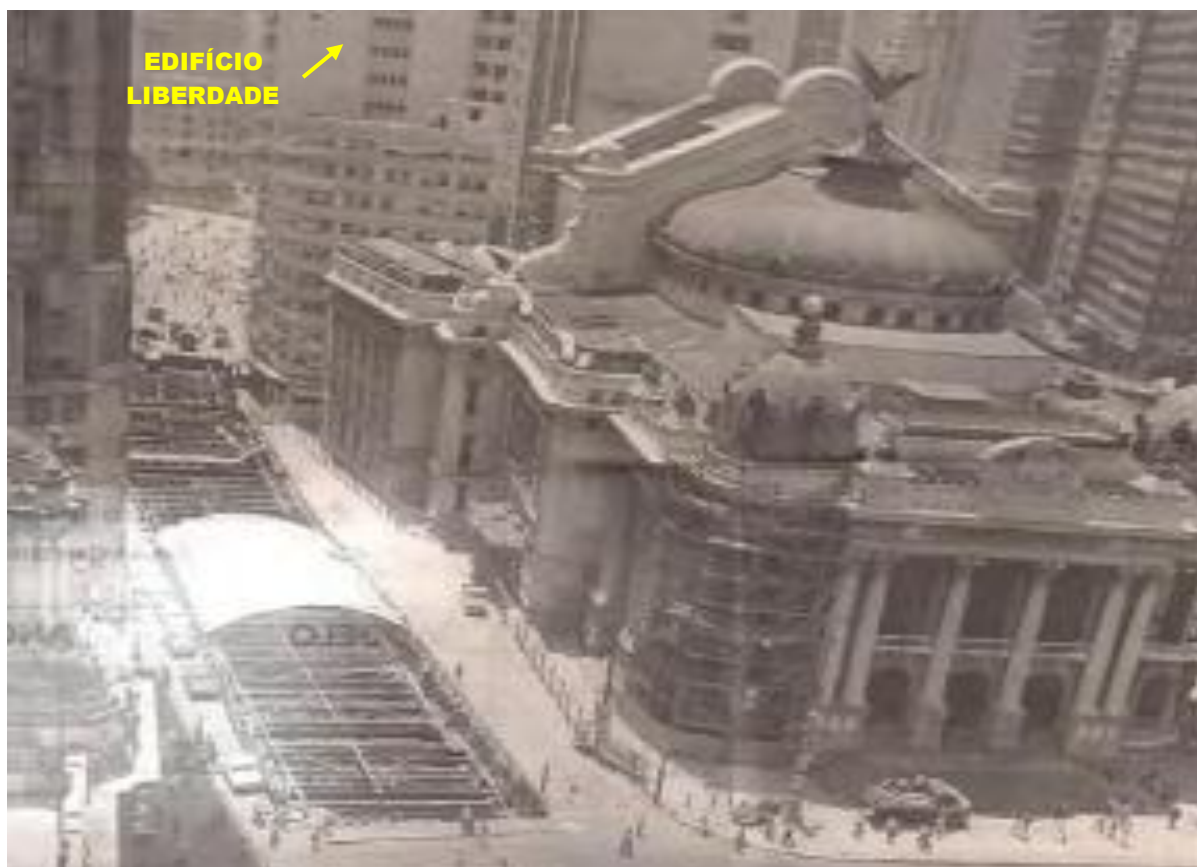
Da ortofoto de situação retro projetada, caracterizou-se a área de influência danosa da obra do Lote 05 do Metrô-RJ, atingindo os prédios adjacentes da Avenida Treze de Maio – área avermelhada. O Edifício Liberdade esteve sobre influência danosa somente desse trecho de obra do Metrô-RJ.

OBRA DO LOTE 05 DO METRÔ-RJ – RUA 13 DE MAIO – ANO DE 1973/1975

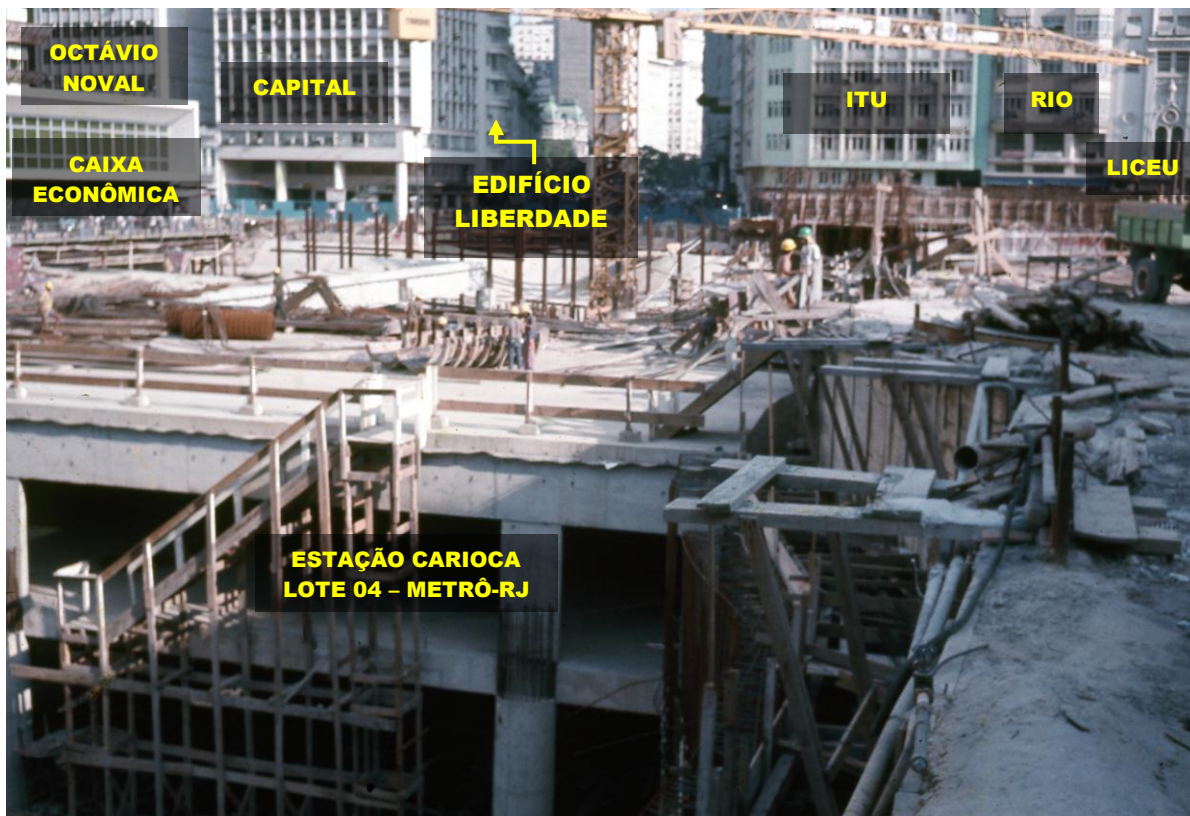
Da Ortofoto de Situação retro projetada, caracterizou-se a área de influência danosa da obra do Lote 04 do Metrô-RJ, atingindo os prédios adjacentes ao Largo da Carioca e Avenida Almirante Barroso – área amarelada.

OBRA DO LOTE 04 DO METRÔ-RJ – LARGO DA CARIOCA – ANO DE 1975/1978

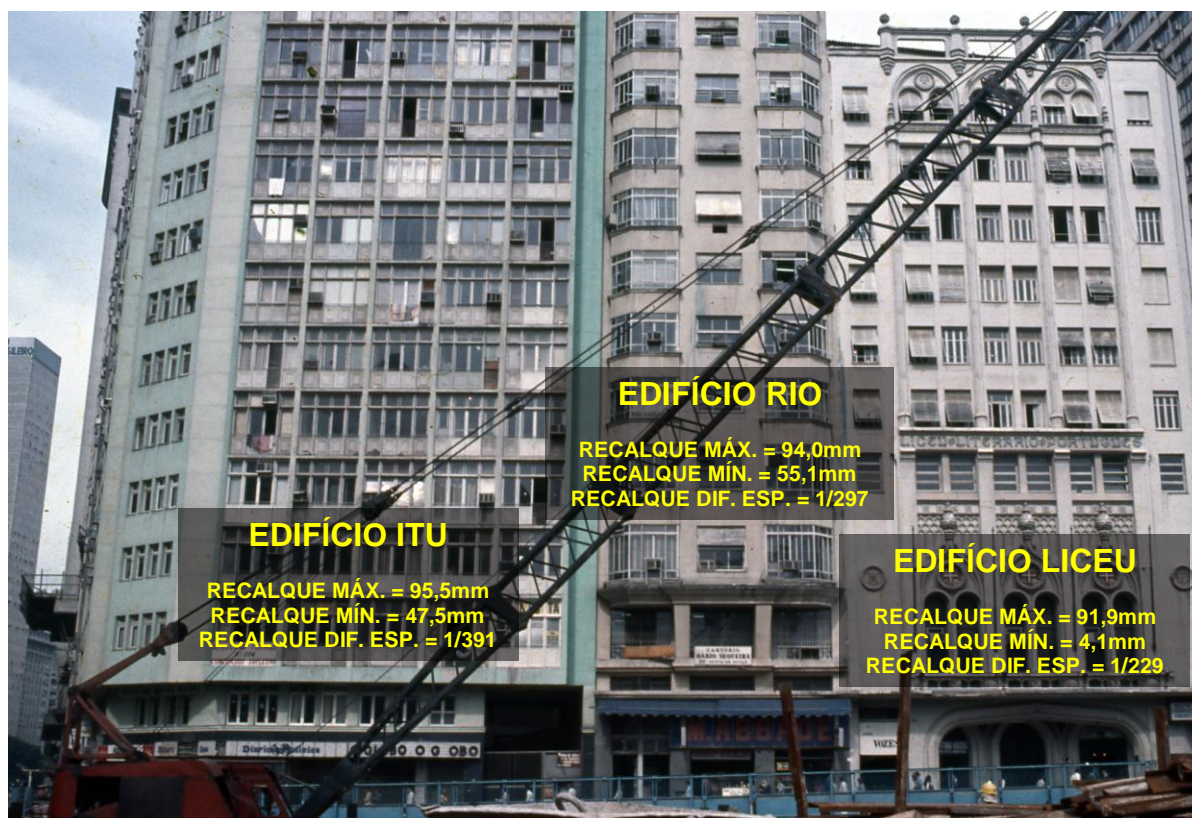
EDIFÍCIOS ITU – RIO – LICEU LITERÁRIO PORTUGUÊS – FINAL DE 1978

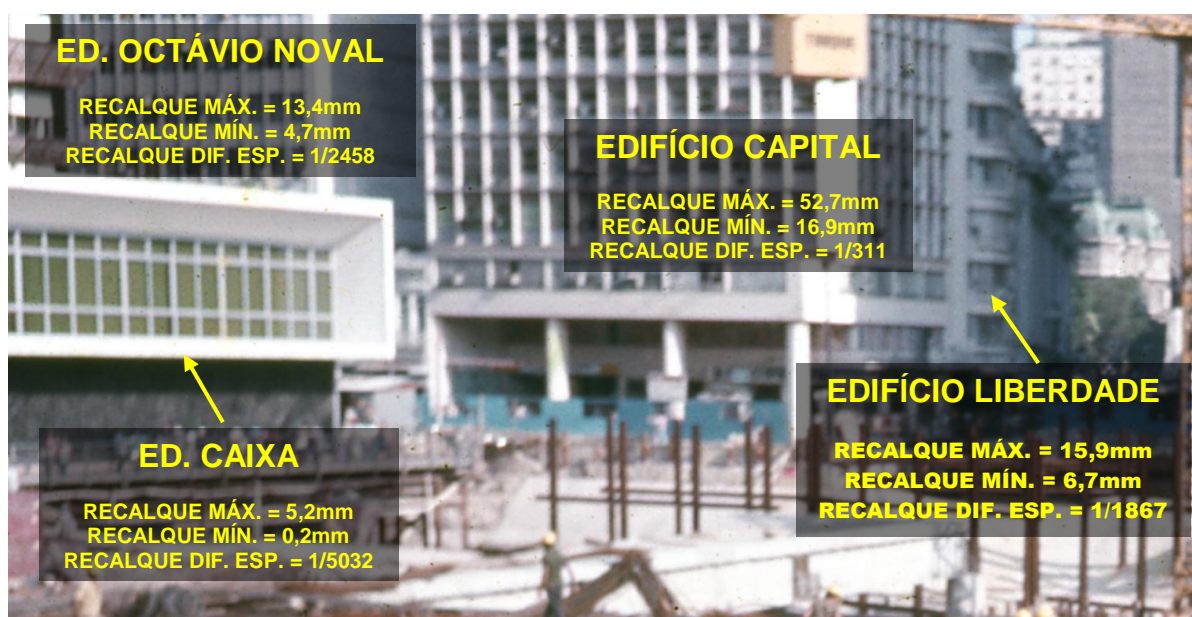
EDIFÍCIOS CAIXA – OCTÁVIO NOVAL – CAPITAL – LIBERDADE – FINAL DE 1978

- Houve descolamento na junta de divisa da lateral direita do Edifício Liberdade com o Edifício Capital, que ocorreu por conta da inclinação desse Edifício Capital em direção à obra do Lote 04 da Avenida Almirante Barroso, que sofreu, antes influência não representativa da obra do Lote 05 (de 1973 até 1975), e depois, mais representativamente, a influência da obra do Lote 04 (de 1975 até 1978), atingindo a medição do recalque diferencial específico e/ou distorção angular do Edifício Capital o valor máximo de  $1/311$ , valor desconfortável e pouco maior que o valor de  $1/250$  correspondente ao “*limite onde inclinação de edifícios altos rígidos pode tornar-se visível*”.

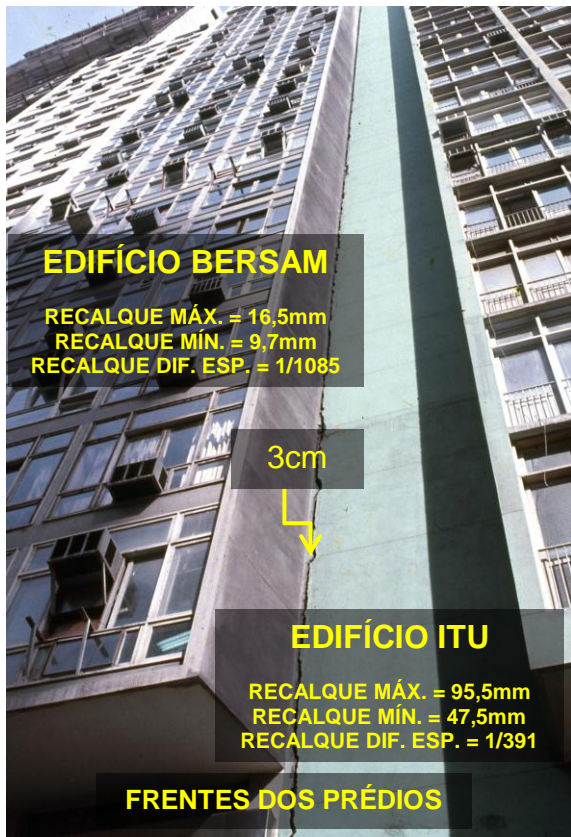
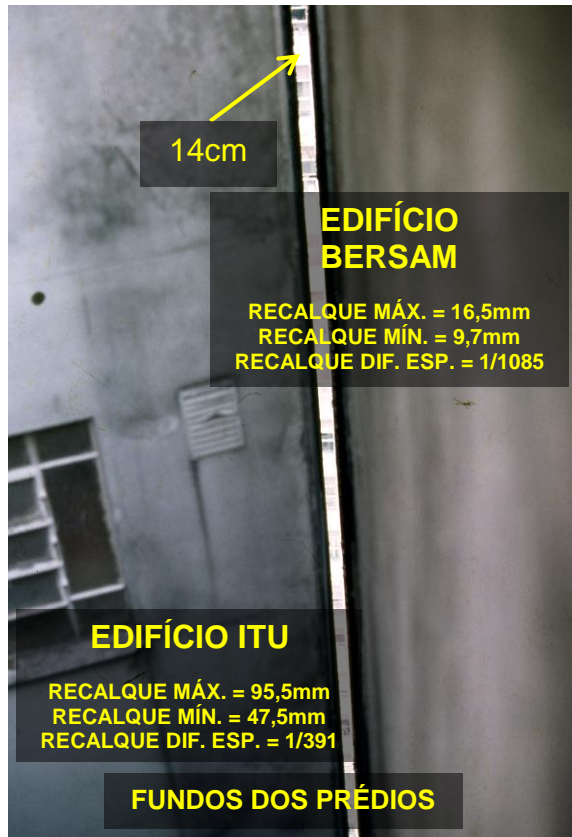
ABERTURA DA JUNTA DE DIVISA DO ED. ITU COM O ED. BERSAM VARIANDO DO TÉRREO AO TOPO DE 3cm A 14cm DEVIDO À INCLINAÇÃO DO ED. ITU

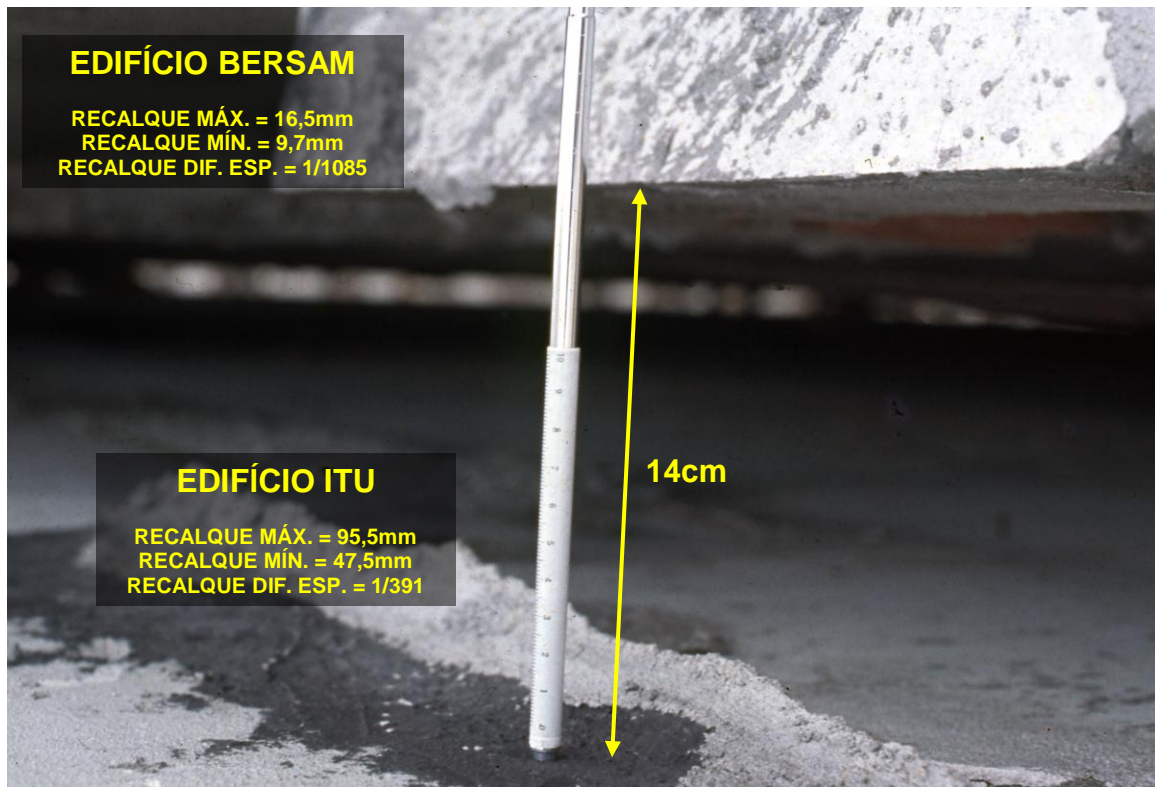
ABERTURA NO TOPO DA JUNTA DE DIVISA DO ED. ITU COM O ED. BERSAM

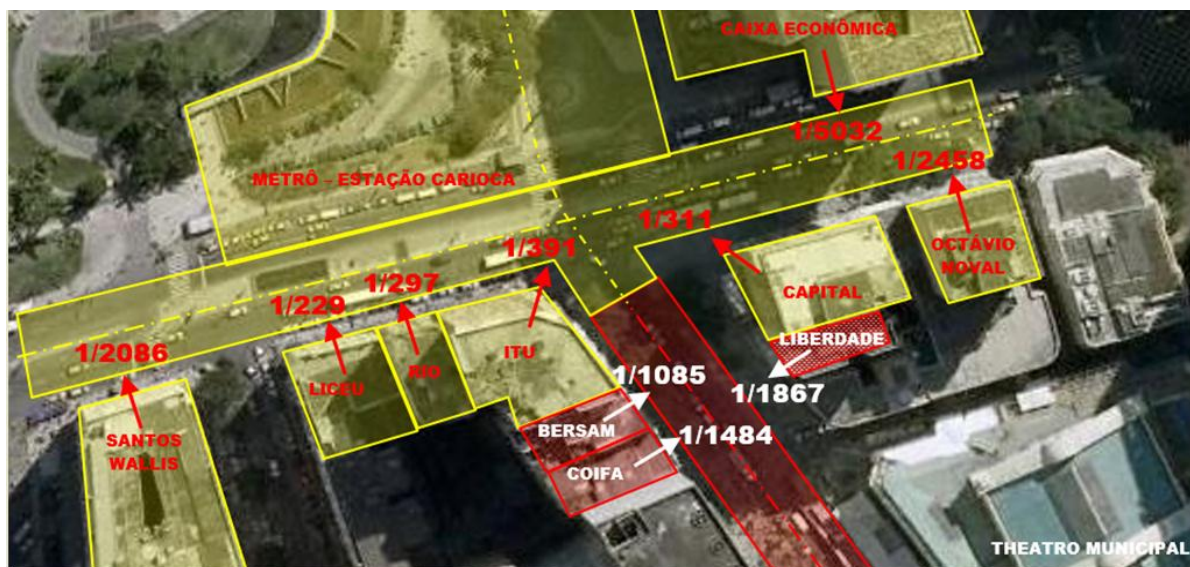
RECALQUES DIFERENCIAIS ESPECÍFICOS APÓS A OBRA – FINAL DE 1978

- A medição do recalque diferencial específico e/ou distorção angular do Edifício Liberdade atingiu o valor máximo de  $1/1.867$ , valor confortável e bem menor que o valor de  $1/500$  correspondente ao “*limite de segurança para construções onde não são permitidas rachaduras*”, segundo Skempton / Mac Donald – 1956.

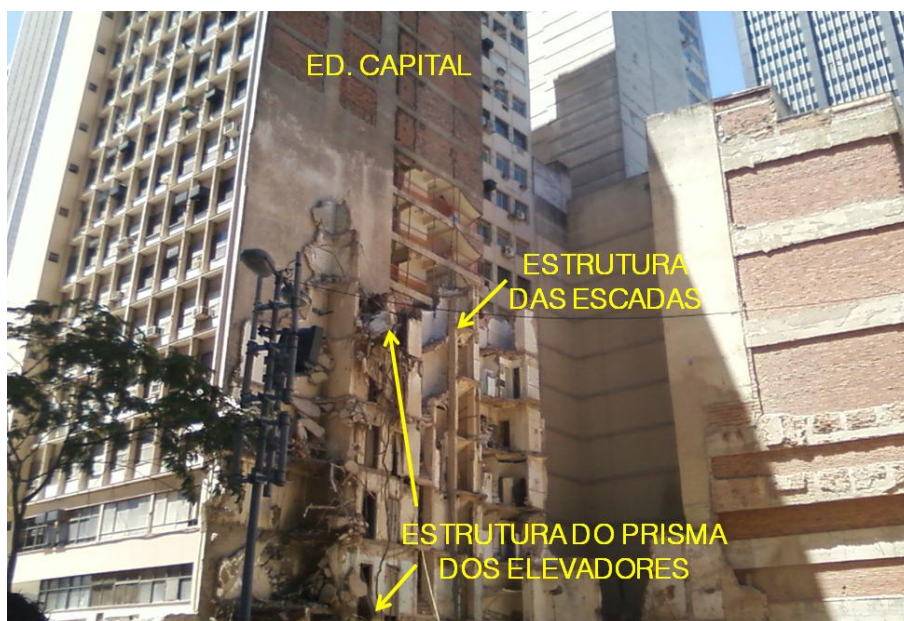
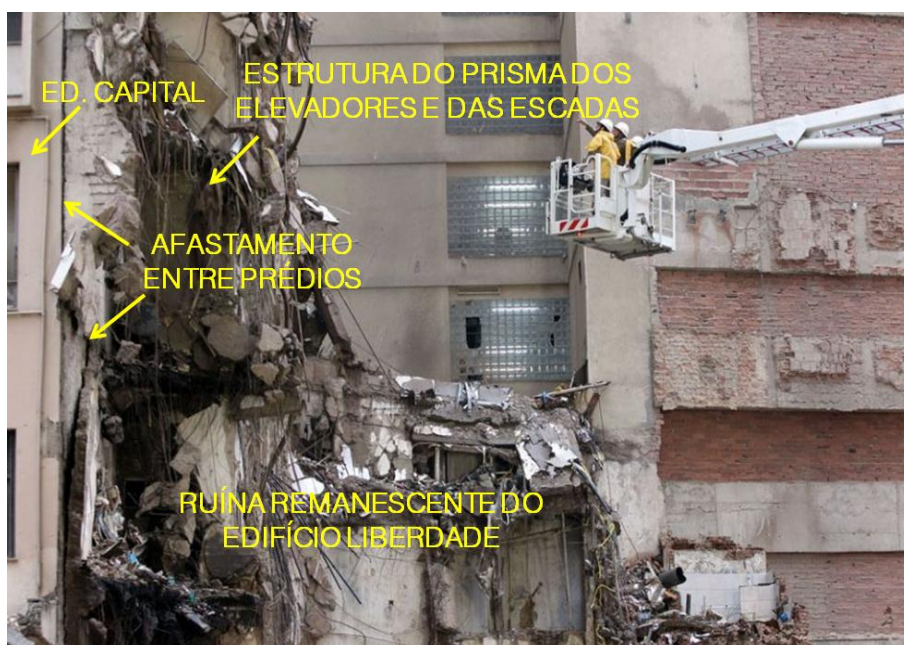
### SALVADO DA RUÍNA DO EDIFÍCIO LIBERDADE

- A estrutura lateral de concreto armado das escadas, do prisma dos elevadores e da área de fundos, junto à divisa com o Edifício Capital, do 6º pavimento para baixo restou parcialmente salvada;
- A teimosia dessa estrutura em não querer ruir, mantendo-se agarrada no local, e deixando bem visível que nesse trecho não houve afastamento entre os prédios, traduz que não ocorreu deformação da fundação junto àquela divisa, excluindo causa da ruína por recalque do solo de fundação; o que já

se demonstrou nos termos do presente trabalho, provando que o prédio não deformou na base e isentando completamente as obras do Metrô-RJ de causa direta ou indireta pela ruína do prédio;

- Por cronologia, resta evidente que intervenções e obras do prédio, mais antigas que a obra do Metrô-RJ, também não deram causa ao sinistro;
- Laudos e trabalhos sobre a matéria já demonstraram que o prédio tombou para o seu lado esquerdo, quebrando na altura do 9º pavimento, soterrando o Edifício 13 de Maio e o Edifício Colombo;

- Não houve “*aviso da estrutura*”, como em geral ocorre em casos semelhantes (surgimento de trincas, vazamentos, inclinação, etc.), de que o prédio estaria em processo de instabilização, ou seja, o prédio ruiu por causa localizada e fulminante, tal como o *iceberg* do Titanic;
