XIX COBREAP | Foz do Iguaçu

VISTORIA CAUTELAR DE VIZINHANÇA PARA PRODUÇÃO ANTECIPADA DE PROVA

Vistoria cautelar de vizinhança para produção antecipada de prova no entorno das obras de duplicação da Avenida Orlando Gomes em Salvador/BA

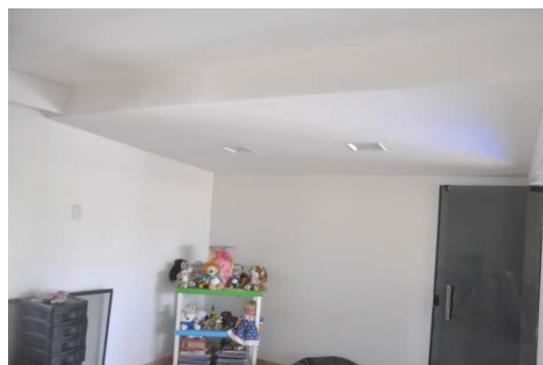
Figura 10: Rebaixo em gesso sob o telhado, no quarto ampliado.

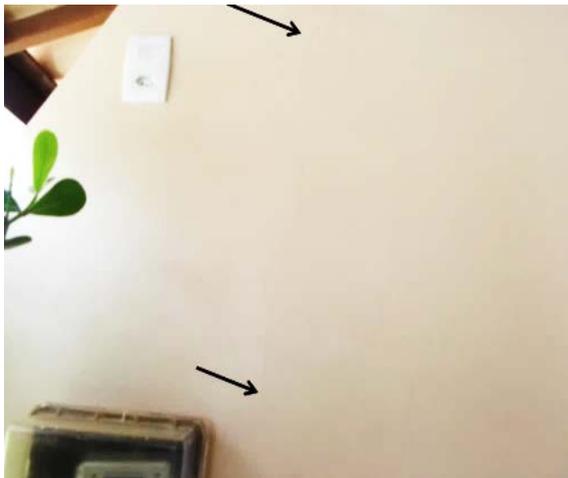
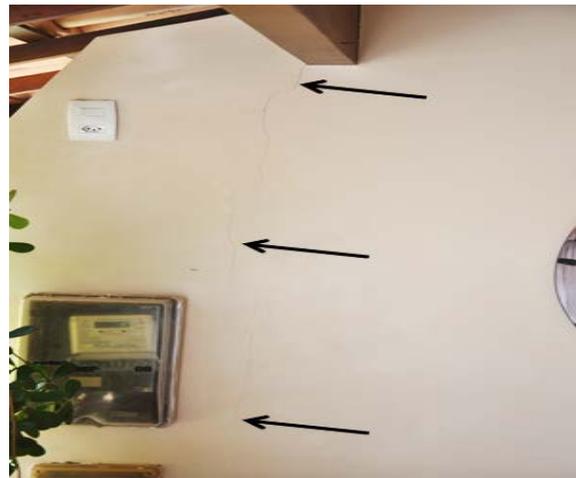
A **Figura 12** e a **Figura 13** registram fissuras ao longo da parede geminada com o imóvel vizinho, partindo do apoio de uma viga de madeira que contribui para o sustento do telhado da varanda no térreo. Nota-se, com a comparação entre as fotografias registradas nas duas vistorias realizadas, que se tratam de fissuras pré-existentes no imóvel, não apresentando agravamento.

Figura 12: 1ª vistoria. Parede com fissura, na varanda do térreo.

Figura 13: 2ª vistoria. Parede com fissura, na varanda do térreo.

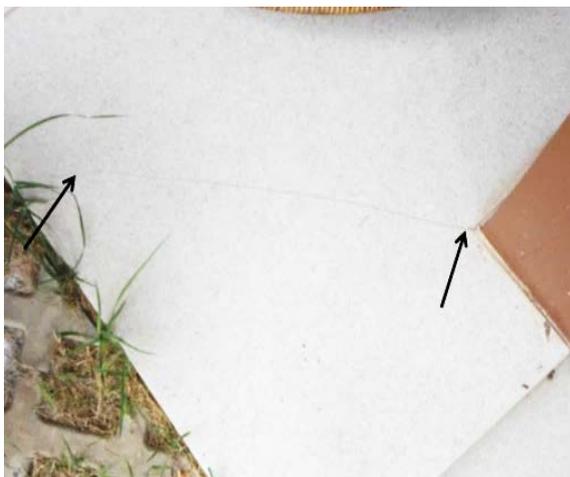
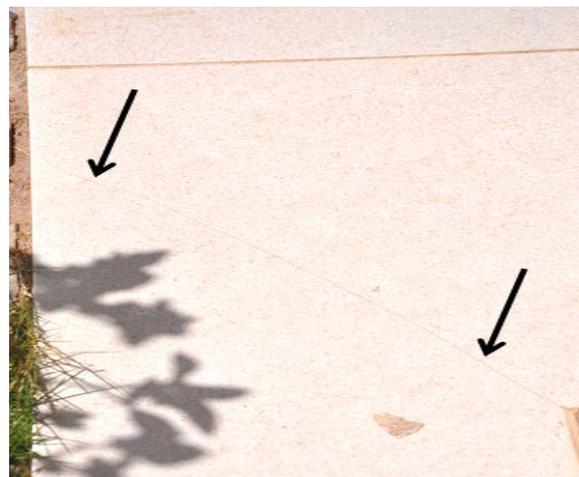
A **Figura 14** e a **Figura 15** registram fissuras localizadas no revestimento cerâmico de piso na varanda, partindo do canto de um pilar de madeira, que sustenta a varanda no térreo do imóvel. Ao comparar as figuras, a fissura registrada mostra-se presente nas duas vistorias, e de forma equivalente, ou seja, sem sofrer agravamento.

Figura 14: 1ª vistoria. Piso com fissura, na varanda do térreo.

Figura 15: 2ª vistoria. Piso com fissura, na varanda do térreo.

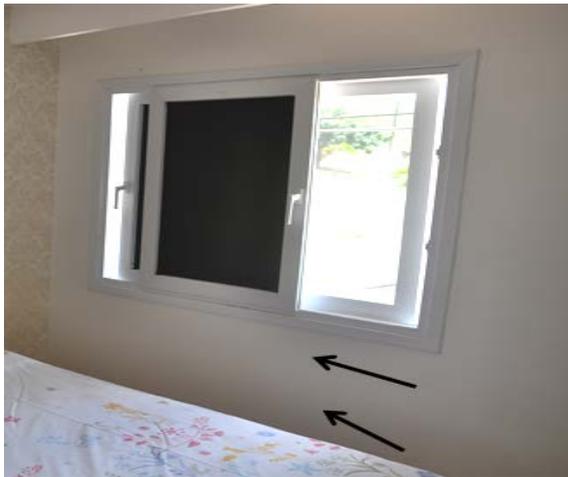
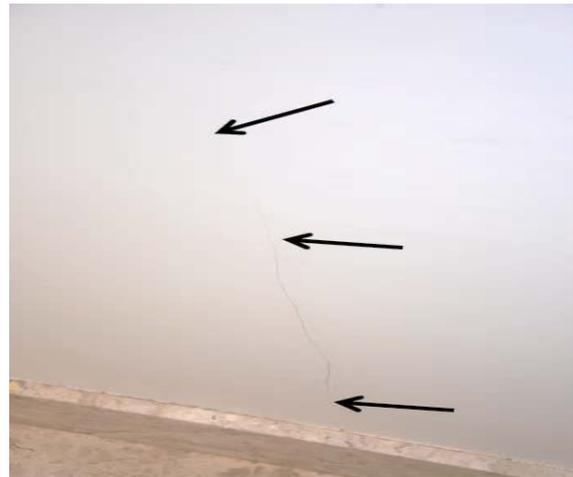
Em relação à [Figura 16](#) e a [Figura 17](#) foram registradas fissuras na parede da suíte, partindo do peitoril da janela. Com base na comparação entre as fotografias registradas nas duas vistorias realizadas, pode-se verificar que a fissura já era existente no imóvel e não houve agravamento.

Figura 16: 1ª vistoria. Fissura abaixo da janela no quarto de casal.

Figura 17: 2ª vistoria. Fissura abaixo da janela no quarto de casal.

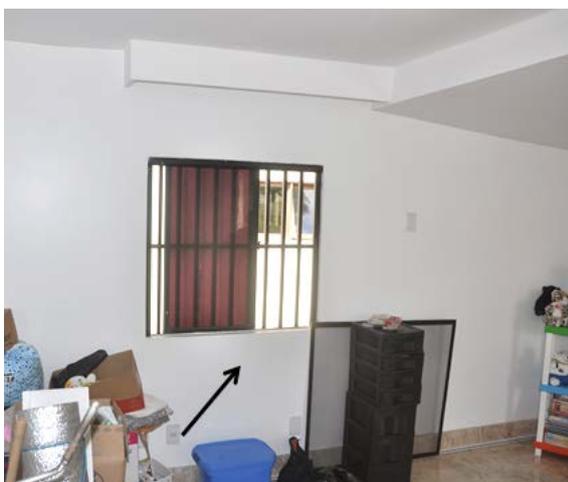
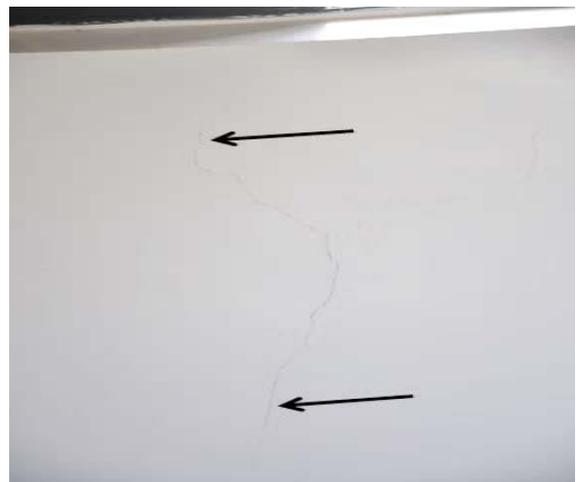
A [Figura 18](#) e a [Figura 19](#), correspondentes apenas à segunda vistoria, registram uma fissura na parede do quarto ampliado, partindo do peitoril da janela. Esta anomalia não foi registrada na primeira vistoria, portanto não foi possível apurar se era pré-existente e se houve agravamento.

Figura 18: 2ª vistoria. Fissura abaixo do peitoril da janela do quarto 1.

Figura 19: 2ª vistoria. Imagem detalhada da Fissura vide figura 18.

A patologia registrada no item 4 não foi observada na primeira vistoria, porém, essa fissura ocorre de forma semelhante à do item 3, ou seja, abaixo do peitoril da janela. É uma ocorrência que pode ser explicada pela ausência de contra vergas de concreto no vão inferior da janela. Além disso, sua presença apenas registrada na segunda vistoria pode ser resultado do descuido do vistoriador em não perceber a existência da patologia.

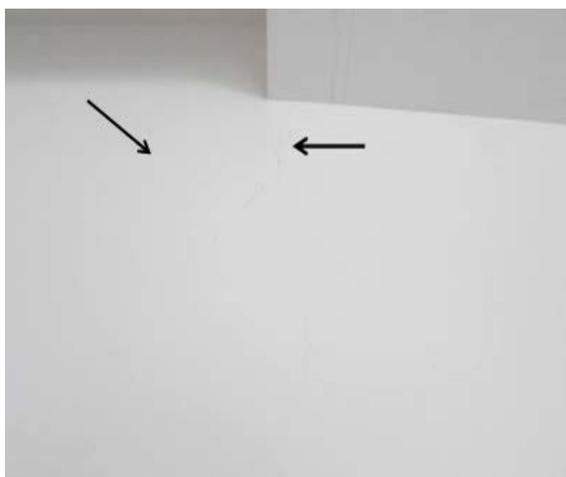
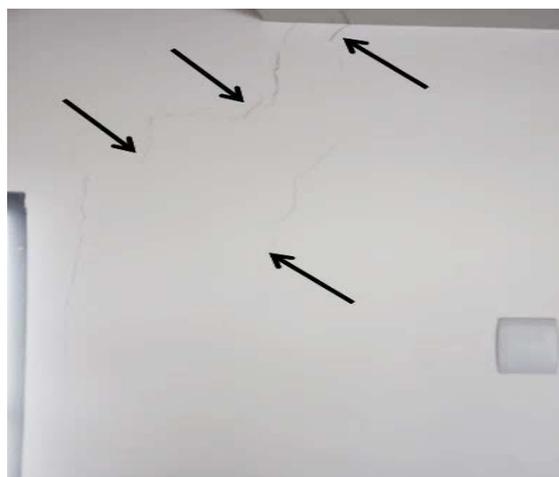
No caso das fissuras registradas na [Figura 20](#) e na [Figura 21](#), foram localizadas na interface da parede originalmente existente com a parede ampliada no quarto ampliado. Constata-se, ao comparar as fotografias das duas vistorias realizadas, que houve o agravamento na extensão de algumas fissuras anteriormente apontadas.

Figura 20: 1ª vistoria. Fissura na parede ampliada do quarto 1.

Figura 21: 2ª vistoria. Fissura na parede ampliada do quarto 1.

Na análise das patologias dos itens 5 e 7, por estarem localizadas nas regiões de ampliação a que o imóvel foi submetido, verifica-se que houve aumento de cargas provenientes do acréscimo do telhado, ampliação do quarto e construção da varanda, respectivamente, o que pode ter contribuído com o agravamento das fissuras anteriormente encontradas.

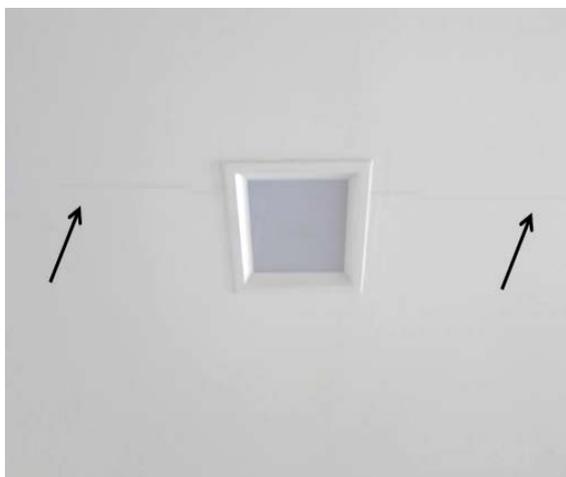
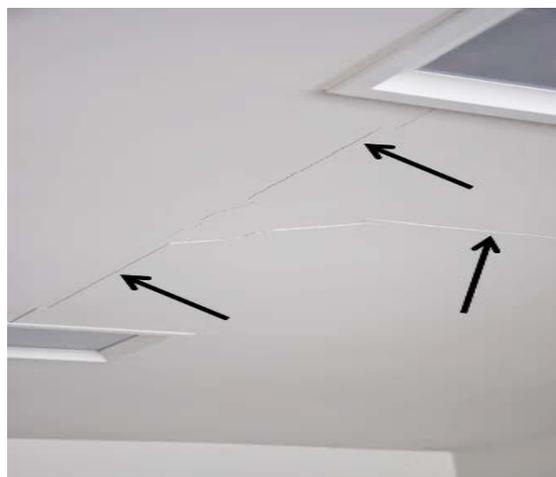
Em relação a [Figura 22](#) e a [Figura 23](#), foram registradas fissuras no forro de gesso do quarto ampliado e nota-se, com a comparação entre as fotografias, que houve o agravamento na extensão de algumas fissuras anteriormente apontadas, próximo aos recortes realizados para instalação das luminárias embutidas.

Figura 22: 1ª vistoria. Forro de gesso com fissura no quarto 1.

Figura 23: 2ª vistoria. Forro de gesso com fissura no quarto 1.

Em relação ao item 6, com a ampliação do quarto, foi instalado um forro rebaixado de gesso não acartonado sem a aplicação das juntas de dilatação, e por ser um material sensível à dilatação térmica, justifica o agravamento das fissuras. As placas de gesso comum são materiais de pouca resistência mecânica, portanto não resistem à movimentação do telhado, ocasionada pela variação térmica externa a que é submetido. Além disso, o forro sofreu recortes para instalação das luminárias embutidas, que de certa forma também fragilizam sua resistência.

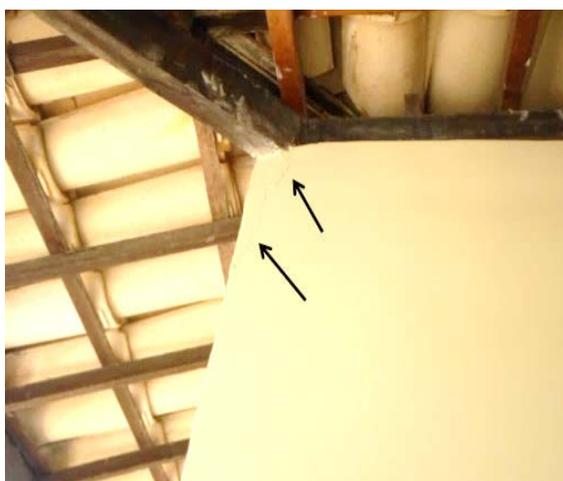
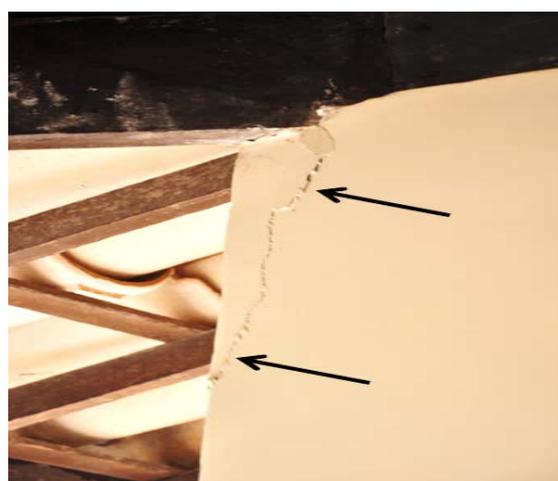
A [Figura 24](#) e a [Figura 25](#) representam as fissuras localizadas na parede lateral externa da suíte, partindo do apoio de uma peça de madeira que contribui para o sustento do telhado na varanda superior. É possível constatar através da comparação entre as fotografias registradas nas duas vistorias realizadas, que se trata de uma fissura pré-existente no imóvel, porém sofreu agravamento, passando da característica de fissura para trinca.

Figura 24: 1ª vistoria. Fissura na parede lateral externa da suíte.

Figura 25: 2ª vistoria. Trinca na parede lateral externa da suíte.

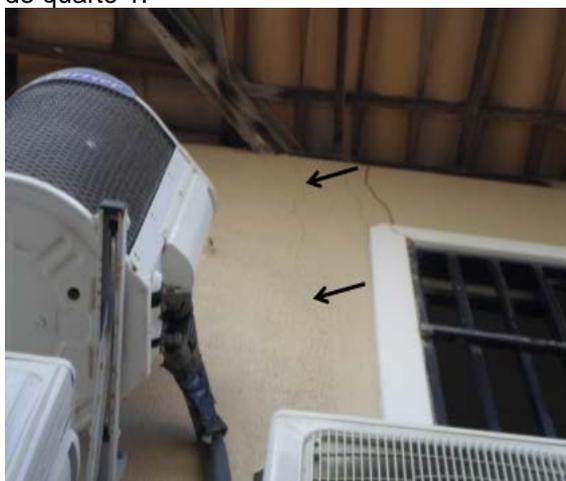
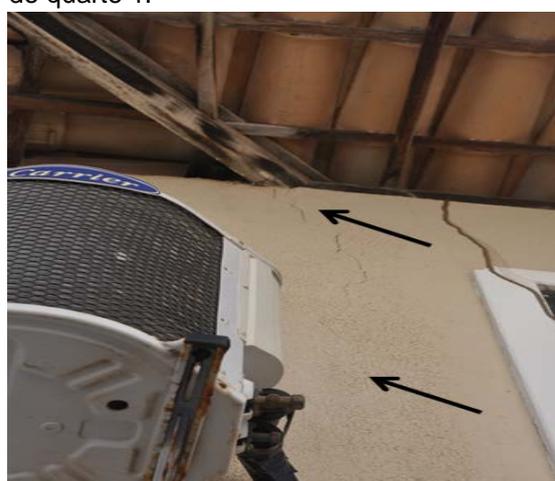
A [Figura 26](#) e a [Figura 27](#) registram fissuras partindo do apoio de uma peça de madeira que contribui para o sustento do telhado localizadas na parede externa do quarto ampliado na fachada posterior do imóvel. Verifica-se, ao comparar os registros fotográficos das duas vistorias realizadas, que se trata de fissuras pré-existentes no imóvel, sem apresentar agravamento.

Figura 26: 1ª vistoria. Fissura em parede externa do quarto 1.

Figura 27: 2ª vistoria. Fissura em parede do quarto 1.
