XIX COBREAP | Foz do Iguaçu

**CONGRESSO BRASILEIRO DE
ENGENHARIA DE AVALIAÇÕES E PERÍCIAS**

**INTRODUÇÃO DE ANÁLISE ESTRUTURAL E ESTABILIDADE – CONCEITOS E FUNDAMENTAÇÕES
- APLICAÇÃO À QUEDA DA CICLOVIA TIM MAIA**

PAULO FÁBIO BREGALDA DO CARMO

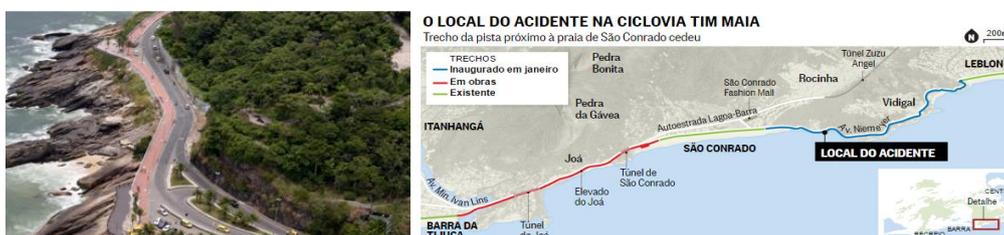
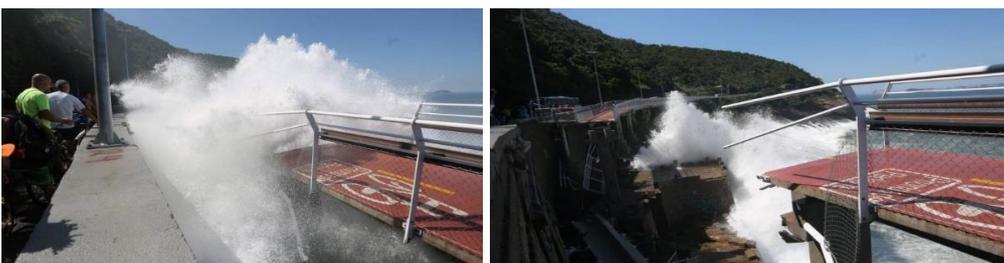
Uma onda de cerca de 2,5 metros de altura, potencializada pela mureta de contenção, derruba parte do tabuleiro da ciclovía. Visão de ondas que são comuns no local - momento que uma onda bateu nas pedras e levantou/derrubou o “tabuleiro” da pista da Ciclovía.

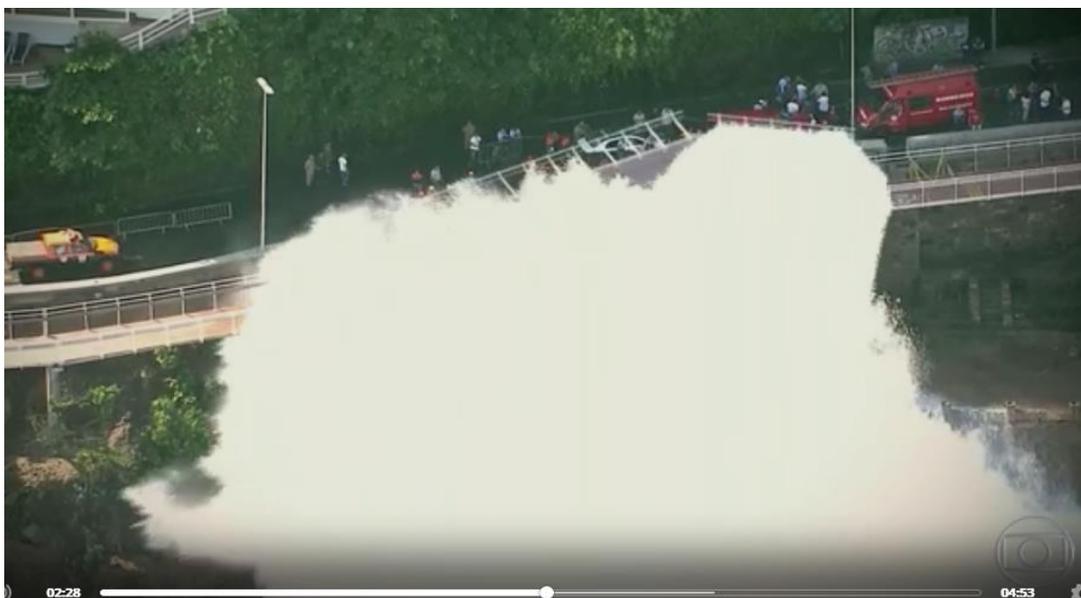
Momento que uma onda similar à que levantou o tabuleiro, bate nas pedras e muro de contenção, mostrando que o fato é corriqueiro, portanto deveria ter sido previsto - Foto de “O Globo”.

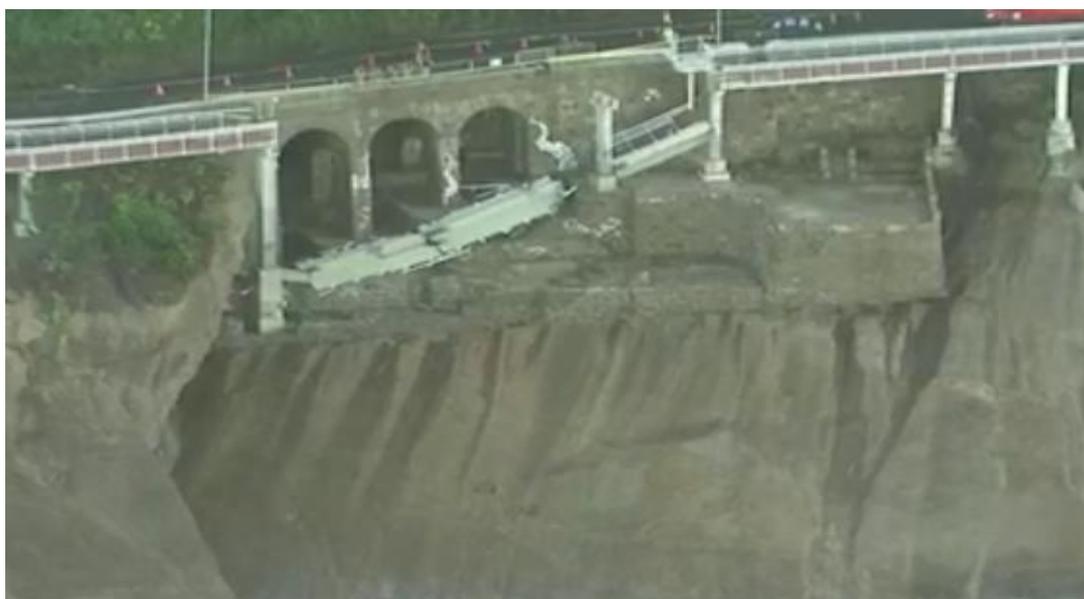
Trecho do tabuleiro de 26 metros, caído nas pedras do costão, após ter sido derrubado pela onda potencializada pela mureta.

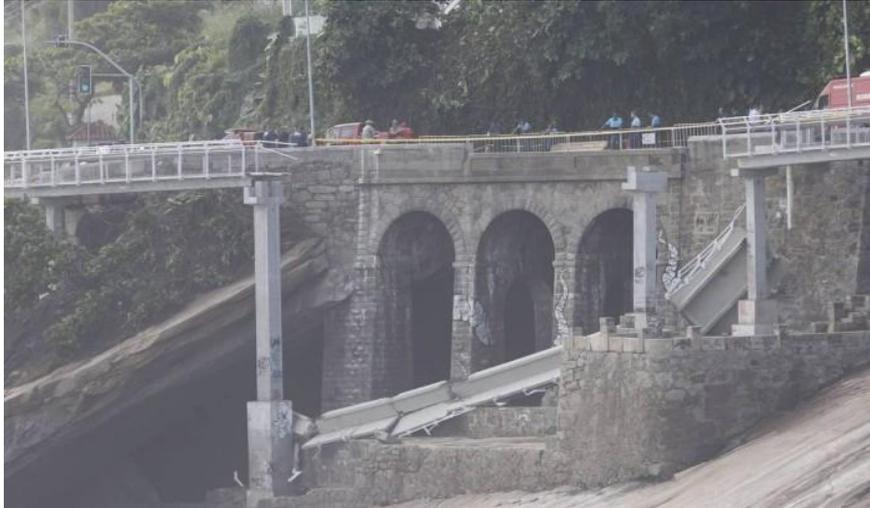
Visão do tabuleiro tombado, ficando claro, apenas observando as fotos, que estava simplesmente apoiado, não havia engaste. A estrutura não se partiu. No trecho haviam três pilares de sustentação da mesa e somente uma viga. Uma onda, cuja força exercida de baixo para cima era muito superior ao peso próprio da mesa, levantou o tabuleiro, pois o mesmo estava apenas apoiado.

Fica claro, portanto, que a causa primeira do desabamento do trecho de 26 metros do tabuleiro da Ciclovia Tim Maia, foi devido a ausência de engaste do tabuleiro na única viga de sustentação da “mesa”, negligenciado pela falta de estudo preliminar que levasse em consideração as ondas que ocorrem no local e são potencializadas pela encosta e mureta de contenção. No dimensionamento estrutural não foi previsto que existiam forças verticais, de baixo para cima, com capacidade de levantar o tabuleiro simplesmente encaixado/apoiado.

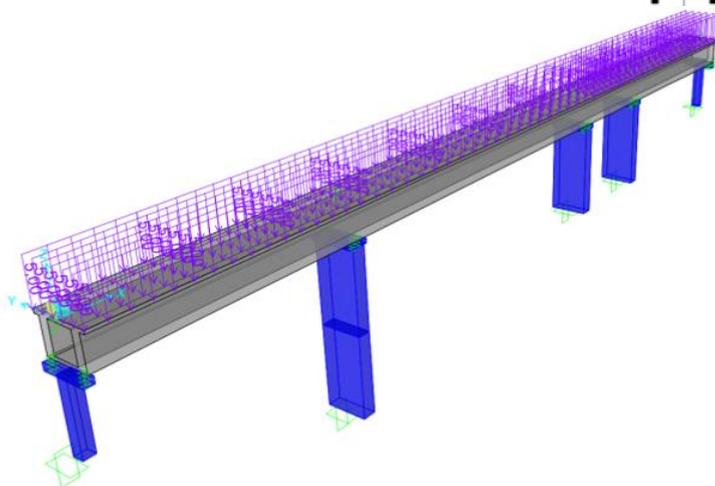
Pressão da onda com recorrência de 100 anos – 66 KN/m² – força vertical, para cima.

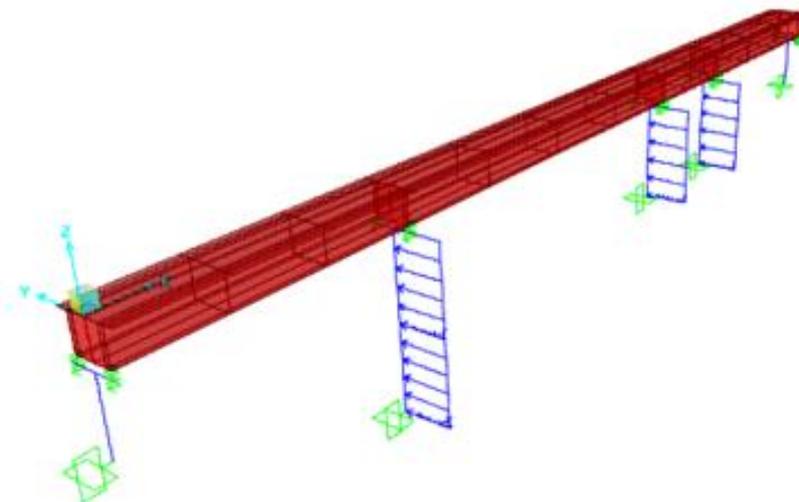
O esforço horizontal nos pilares decorrente da pressão de onda com recorrência de 100 anos.

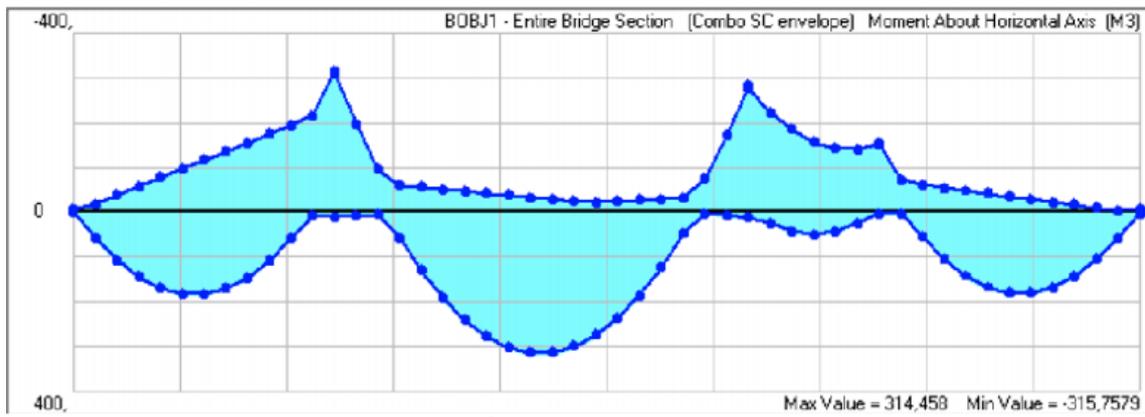
Sobrecarga de multidão – 5 kN/m² – vertical gravitacional.
 Envoltória de Momento – Mk.

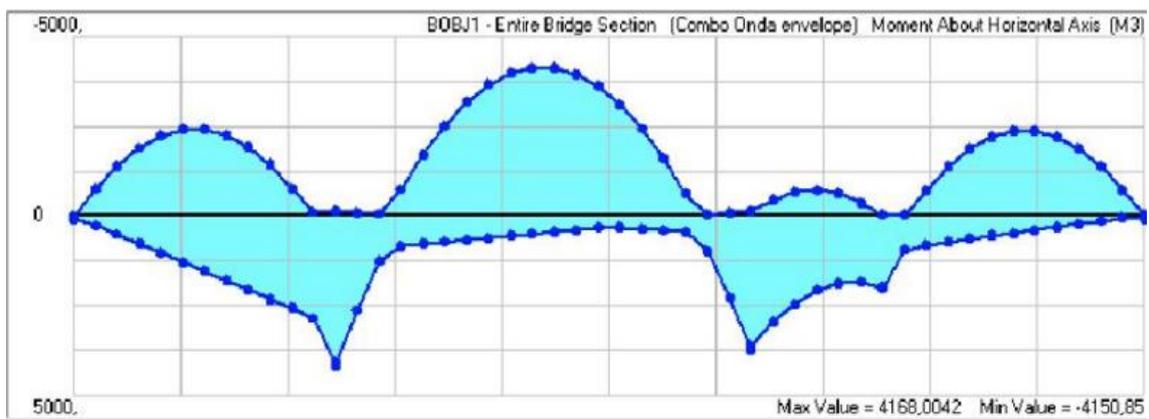
Pressão de onda com recorrência de 100 anos – 66 kN/m²- vertical, para cima.
 Envoltória de Momento – Mk.

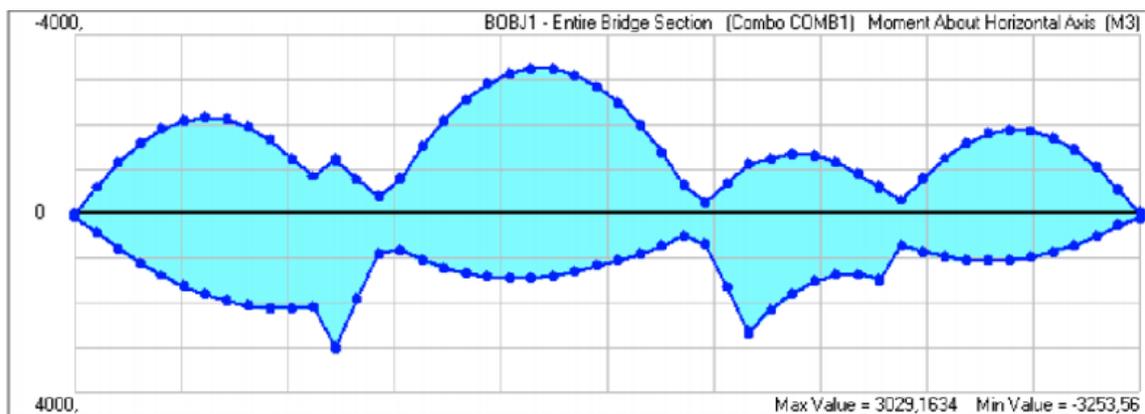
Pressão de onda com recorrência de 100 anos – 66 kN/m² + peso próprio.
 Envoltória de Momento – Mk.

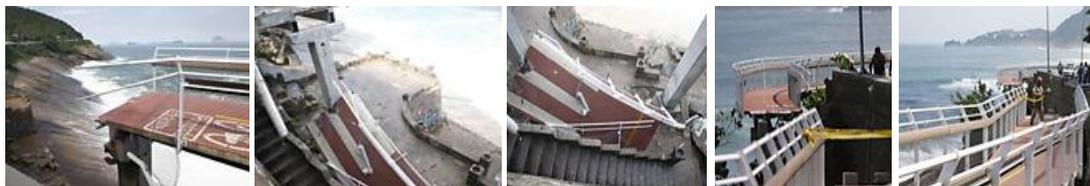
Fotos do acidente ocorrido na Ciclovía.

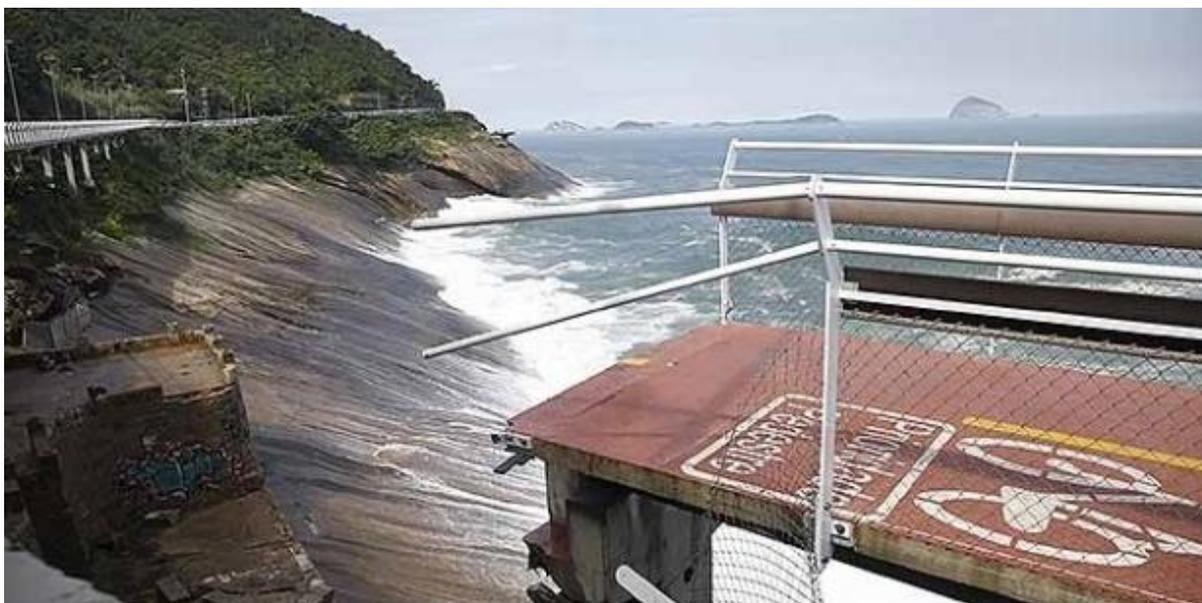
Trecho de ciclovia Tim Maia que desabou – foto de Ricardo Borges/Folhapress.

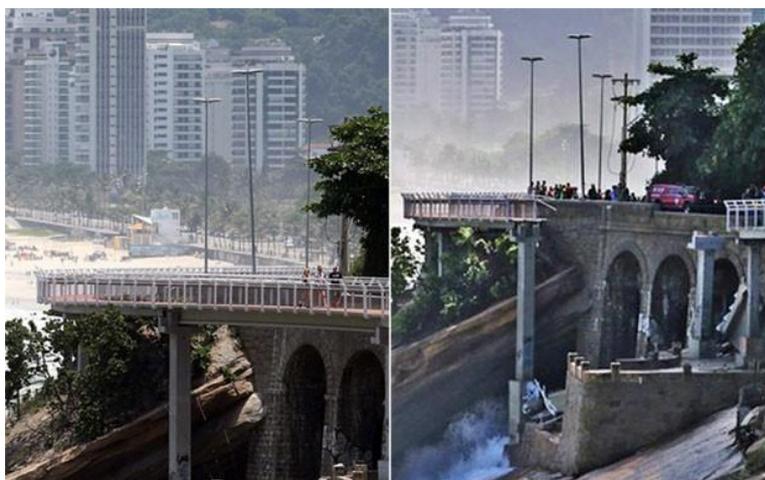
Antes e depois do desabamento do trecho da Ciclovia Tim Maia.
Foto de Fábio Otta do Estadão.

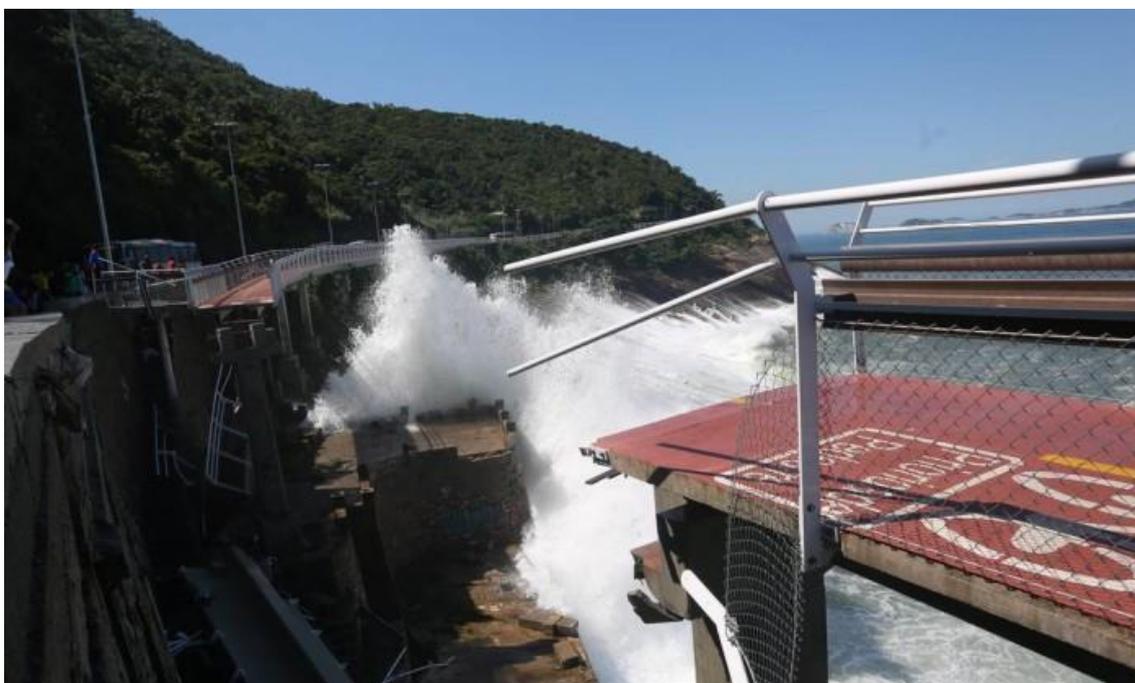
A Ciclovia caiu após onda atingir parte inferior da estrutura.
Foto de Custódio Coimbra - 21/04/2016 / Agência O Globo.

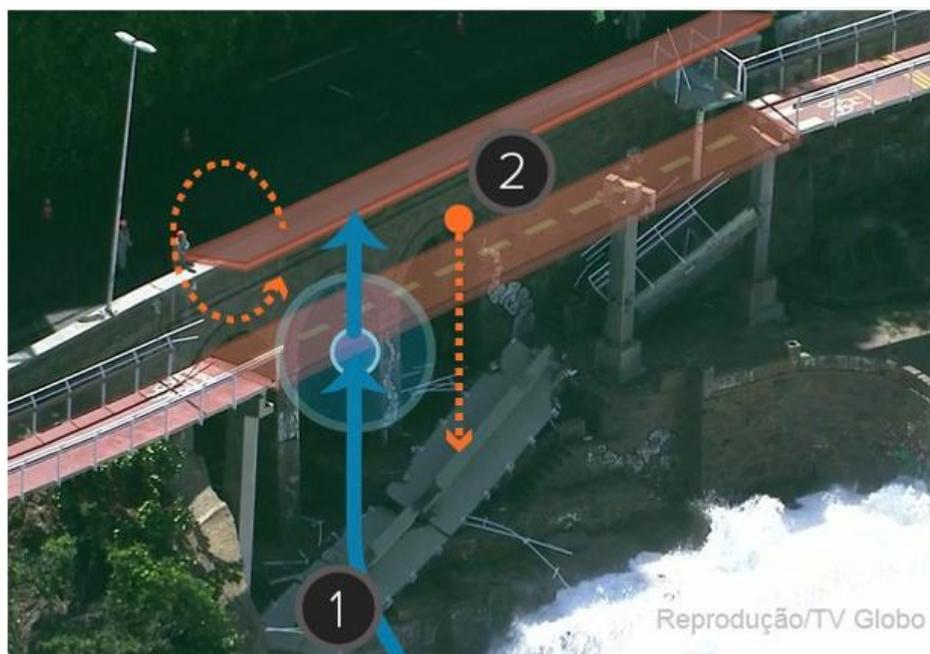
A sequência dos acontecimentos, segundo o engenheiro civil e conselheiro do Crea-RJ, Antonio Eulálio:

1 – com o impacto da onda, o trecho da ciclovia se descola da única viga que a sustenta;

2 – o trecho gira no sentido da Niemeyer e tomba.

O engenheiro Eulálio afirma que houve falha no projeto, já que esse esforço de baixo para cima não foi previsto e a estrutura com uma só viga difere das demais ao lado.

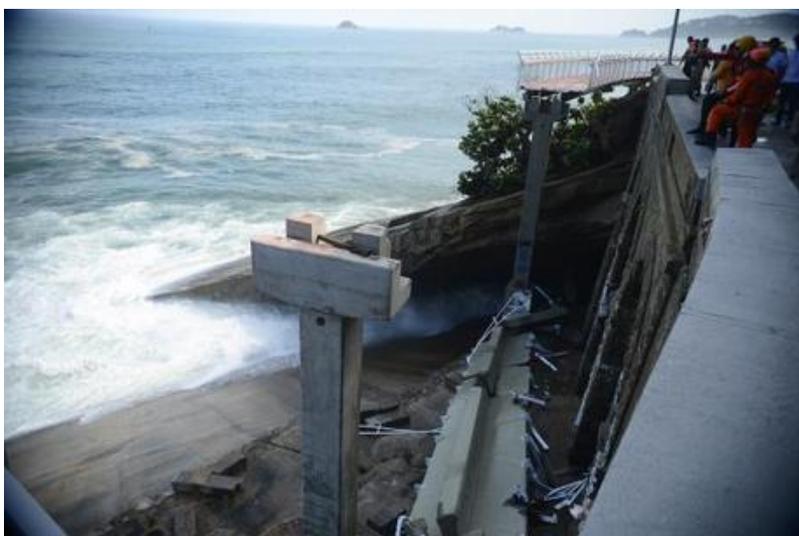
Visão do trecho de 26 metros que desabou no dia 21 de abril de 2016.

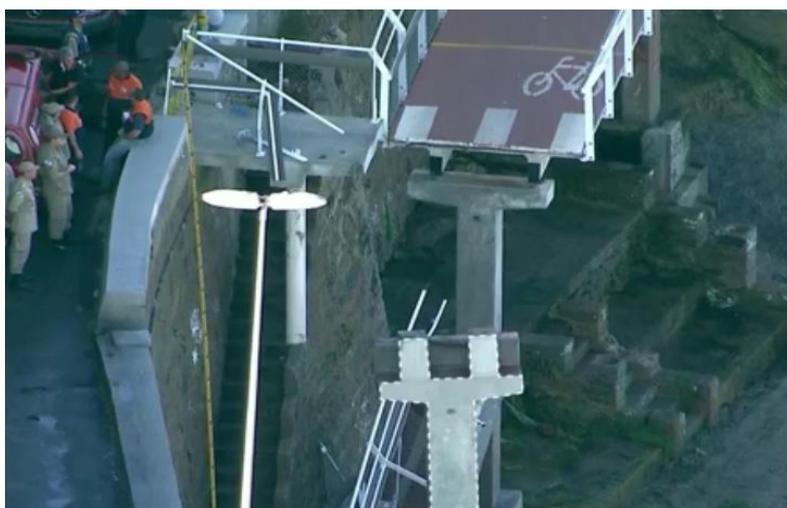
Podemos observar que tabuleiro foi apenas encaixado/apoiado, não havia o necessário engaste para combater a força vertical de baixo para cima.

Faltou ancoragem na estrutura que estava apenas encaixada/apoiada. Ou seja, a devida reação de apoio para combater a força vertical exercida de baixo para cima, impedindo, assim, a liberdade de movimento vertical, fato negligenciado, estudado no curso básico de graduação em Engenharia Civil.
