**XIX COBREAP | Foz do Iguaçu**

## **TRABALHO DE PERICIA HOSPITALAR**

**AMARILIO DA SILVA MATTOS JR.**

**RISCO DE EXPLOSÃO E INCÊNDIO  
EM RÉGUAS DE DISTRIBUIÇÃO GASES MEDICINAIS EM HOSPITAIS**

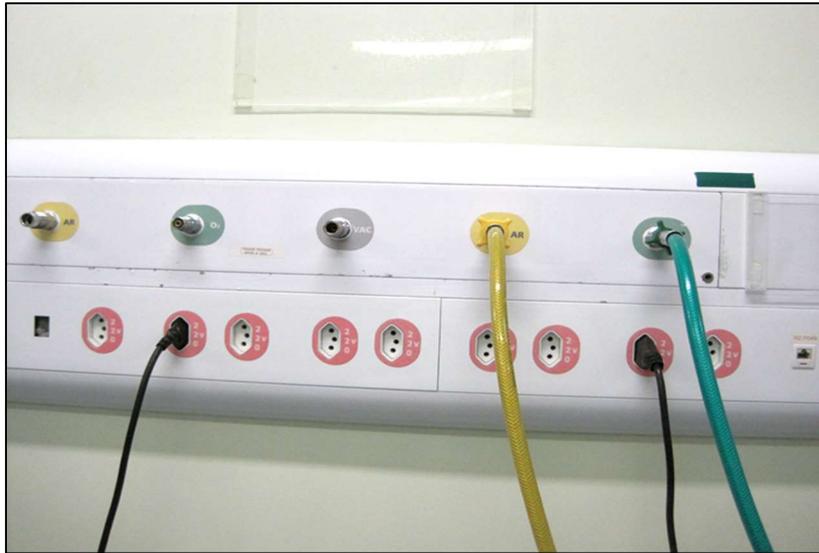
**Foto1:** Painel de cabeceira ou régua, usada nos leitos com ar comprimido (amarelo), oxigênio à 99% (verde) e vácuo (cinza). Observe as tomadas de 220v abaixo dos engates rápidos de gases.

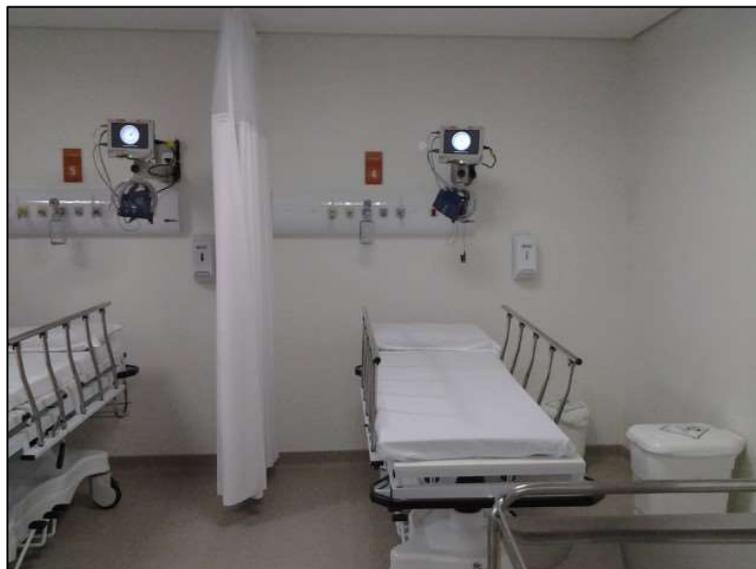
**Foto 2:** Painel de cabeceira no leito da UTI

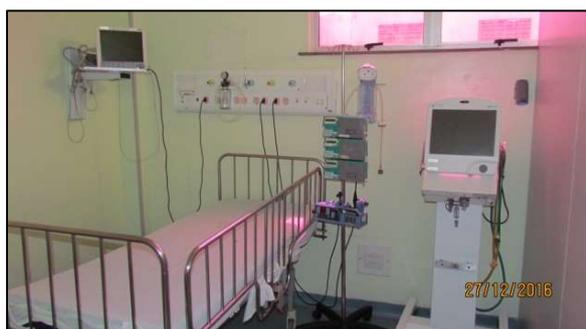
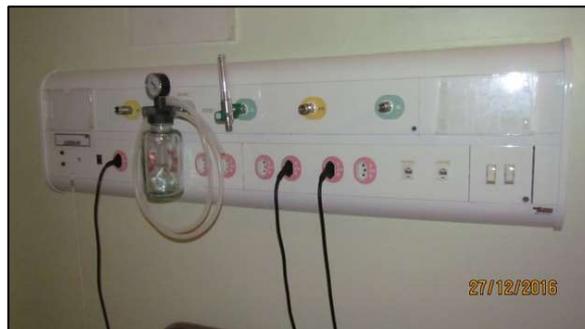
**Fotos 3 e 4:** Vista do painel (régua) na parede da cabeceira do leito, com tomadas e engates rápidos para saída de gases medicinais.

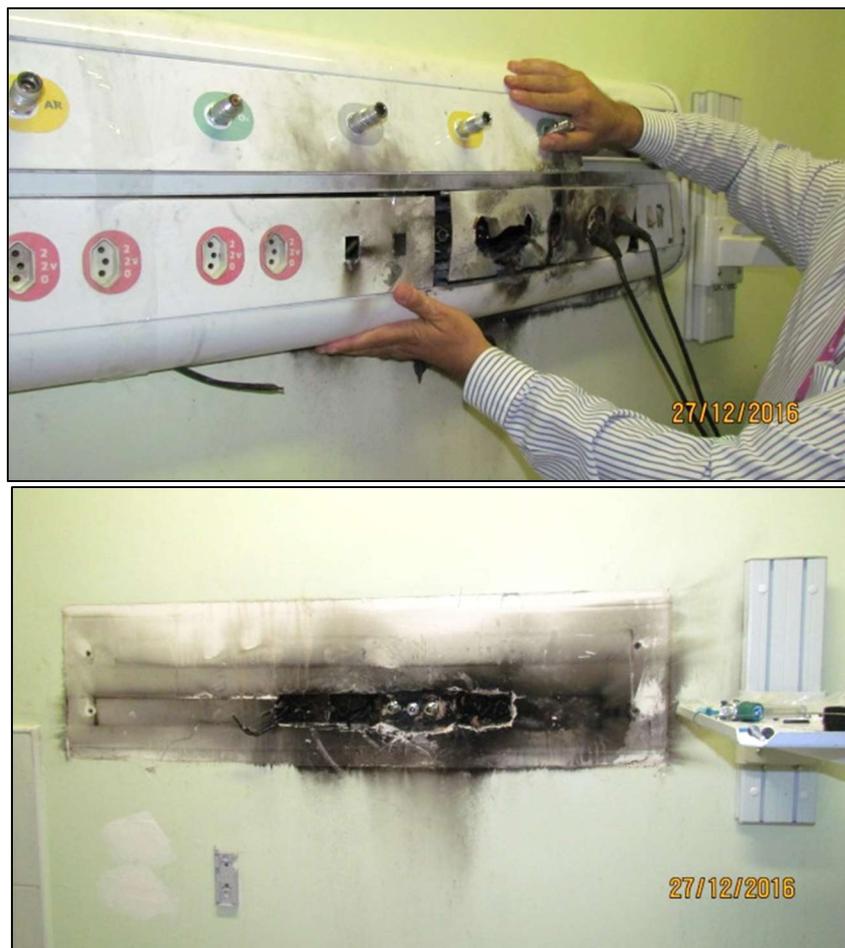
**Fotos 5 e 6:** Vista da parede de alvenaria onde o painel (régua) sinistrado estava fixado (antes e após remoção da régua).

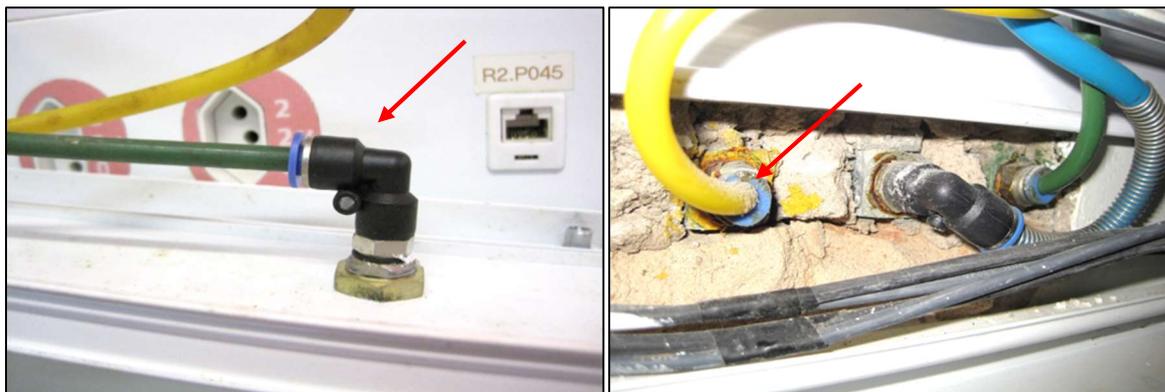
**Foto 7:** Tubo flexível com curva de 90° (preto), que evita o plástico do flexível de tencionar, dobrar e enfraquecer as paredes do tubo.

**Foto 8:** O tubo flexível (amarelo) está sob tensão, com risco de forçar a vedação e permitir vazamento. Fios e tubos de gases juntos no mesmo compartimento. Este cenário de montagem é a mesma configuração do painel do leito que sofreu o princípio de incêndio. Desconformidade segundo a norma NBR 12188.

Conversamos também com o funcionário da manutenção (oficial de gasoterapia), que abriu vários painéis para vistoriarmos. Com a ajuda dele identificamos algumas **não** conformidades aqui descritas. Ele nos relatou e observamos, que em alguns painéis os tubos flexíveis ficam dobrados submetidos a tensão, o que causaria enfraquecimento dos mesmos. O recomendado seria utilizar uma curva de 90° para o tubo não flexionar em espaço pequeno e com o tempo perder a resistência, ver fotos 7 e 8 (anteriores).

Para a solução ou eliminação da condição insegura, o painel teria que ser vedado hermeticamente entre os dois compartimentos e na montagem vedar o painel com a parede. Para eliminar o espaço confinado, a norma deve ser seguida e os painéis frontais, do compartimento de gases, devem ter aberturas para o arejamento em caso de vazamento.

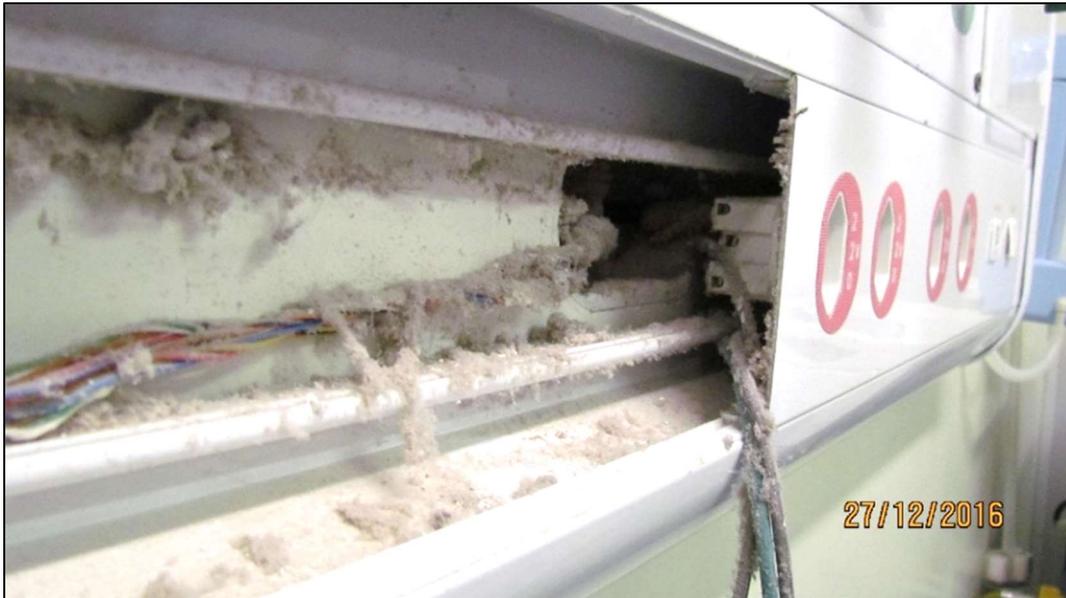
O funcionário da manutenção abriu um dos painéis afixados em parede de *drywall*. Observamos que nesta configuração havia um acúmulo de pó ou fibras em torno dos fios elétricos (Ver foto 15 abaixo). O *drywall* é uma parede dupla com vazio no meio. A corrente ao passar pelos fios gera um campo magnético que ioniza o ar e atrai o pó em suspensão da atmosfera e da parede confinada do *drywall*. Supõe-se que seria pó gerado pela atmosfera e pelas paredes de *drywall*, que são paredes duplas com espaço central vazio. Analisamos o risco de o pó ser combustível, no entanto, o *drywall* é feito de gesso e outros aditivos e não é inflamável/combustível. Vale ressaltar que no quarto do sinistro, o painel estava afixado em parede de alvenaria e que houve uma explosão que consideramos vinda do painel de gases da UTI, dando origem ao incêndio na cama próxima, pelo espalhamento de material ígneo.

**Foto 9:** Vista interna do painel afixado em parede de drywall, com pó acumulado em torno dos fios.

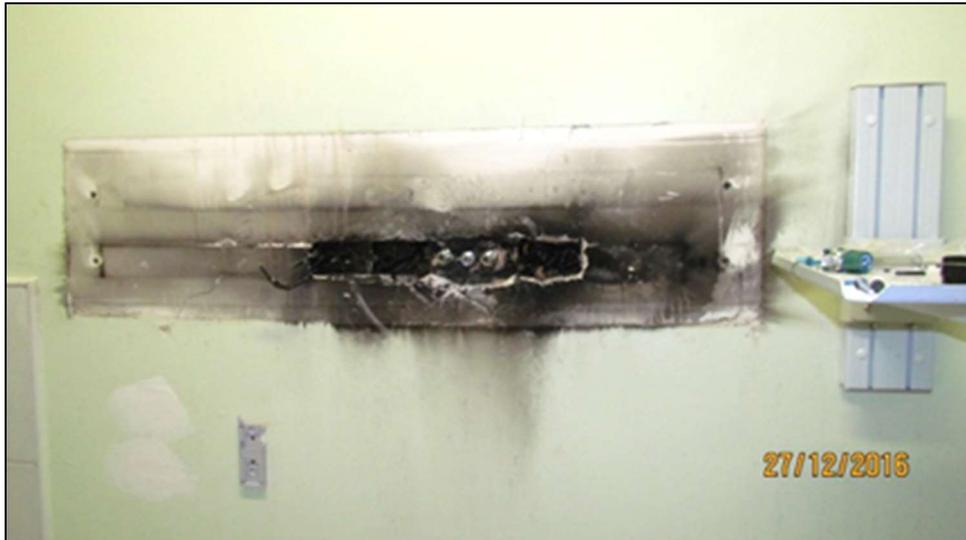
O encontrado no local do sinistro foi a parede onde a régua estava afixada chamuscada e com fortes indícios de que a explosão foi interna ao painel.

**Foto 10:** Painel retirado mostra a parede chamuscada por dentro.

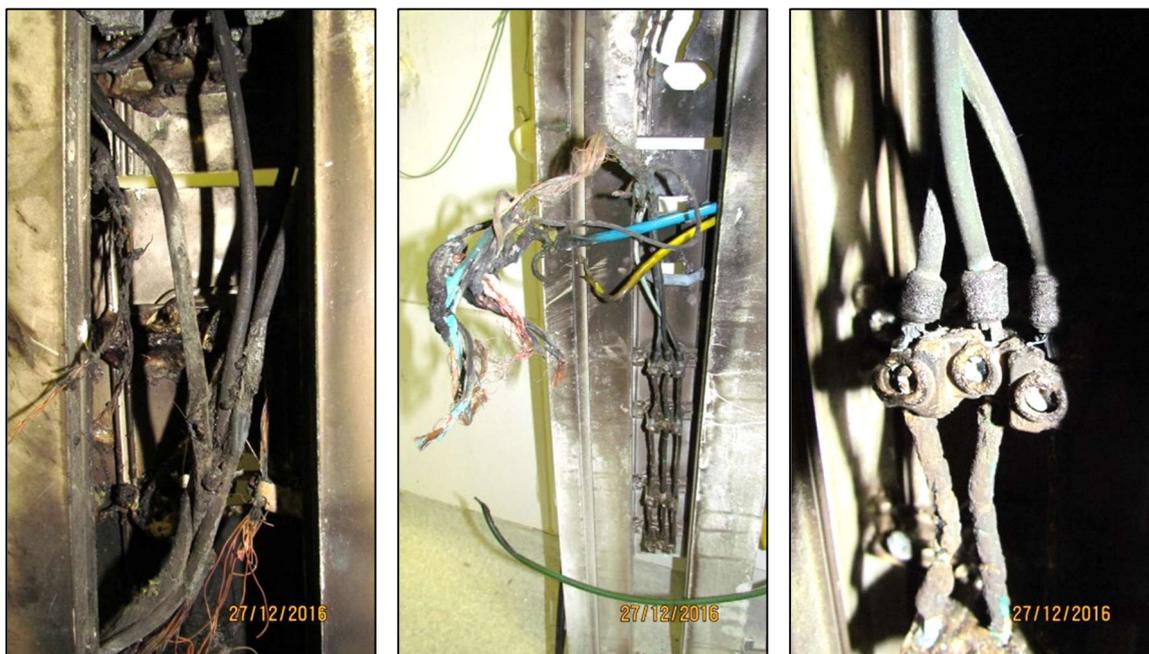
1) O calor da explosão causou diversos pontos ígneos e espalho-os causando um princípio de incêndio externo que, com o calor, removeu o isolamento dos fios, pois não se observa o curto circuito entre condutores periciados pontualmente, nos dispositivos e nem na fiação. Cumpre-nos esclarecer que a suposição de que não houve curto-circuito aparente na fiação, não ilide a possibilidade do funcionamento dos equipamentos terem aquecido a fiação ou outras partes existentes no interior do painel ou causado faíscas por mal contato. Soube-se que em outros locais do Hospital já foi detectado este aquecimento. Vide fotos ilustrativas dos fios do sinistro abaixo.

**Fotos 11, 12 e 13:** Vista do cabeamento elétrico danificado pelo calor de fora para dentro do fio.

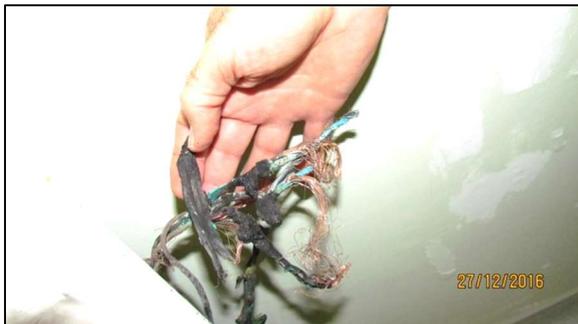
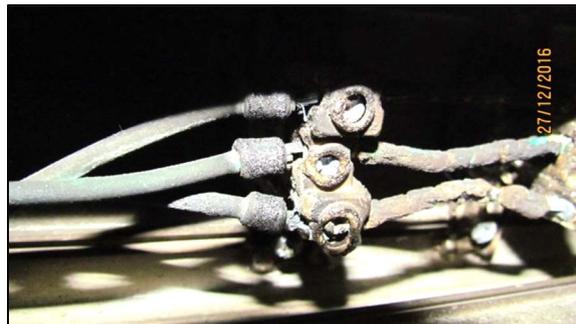
2) Verificamos a condição das caixas de controle, dos cabeamentos, da fiação, das luminárias internas e externas visando buscar onde ocorreu o foco inicial que deu origem à explosão/incêndio. Caso fosse o elemento ígneo – foco do incêndio - esse ponto deveria ser significativamente diferente dos demais que foram queimados, o que não foi verificado.

**Fotos 14 e 15:** Vista de fiação queimada de fora para dentro do fio.

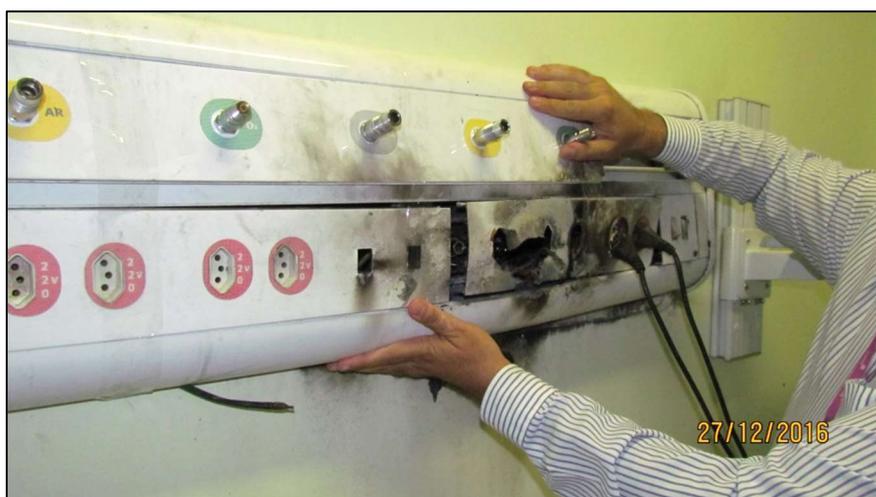
3) Supondo-se que a explosão/incêndio fosse externa, os pontos observados e todos os outros locais próximos verificados no interior do painel e região interna deveriam apresentar o mesmo perfil, fato não constatado. Observa-se que uma das tomadas foi onde se obteve mais calor e ela apresenta aspectos distintos das demais partes próximas. Assim admite-se que o sinistro teve foco próximo à área de tomadas elétricas (abaixo do painel), porém não se originou de curto-circuito, pois o calor no isolamento dos fios demonstra que veio de **fora para dentro do fio**.

**Foto 16:** Painel do quarto da UTI onde ocorreu o sinistro. Vista do foco da explosão próximo à área de tomadas elétricas. Nem toda a área externa do painel está chamuscada. Prova que a explosão foi de dentro para fora.

Assim conclui-se que, provavelmente, havia oxigênio confinado e em grande concentração (99%) dentro do painel (que NÃO é hermeticamente fechado), e que, com uma faísca da ligação automática do monitor ou do calor produzido pelo consumo normal do aparelho ligado na tomada desse painel (monitor, leito, etc.) do paciente, tiveram o efeito ígneo produzindo a explosão e que, a partir do lançamento de resíduos incandescentes, originou o princípio de incêndio no colchão casca de ovo.

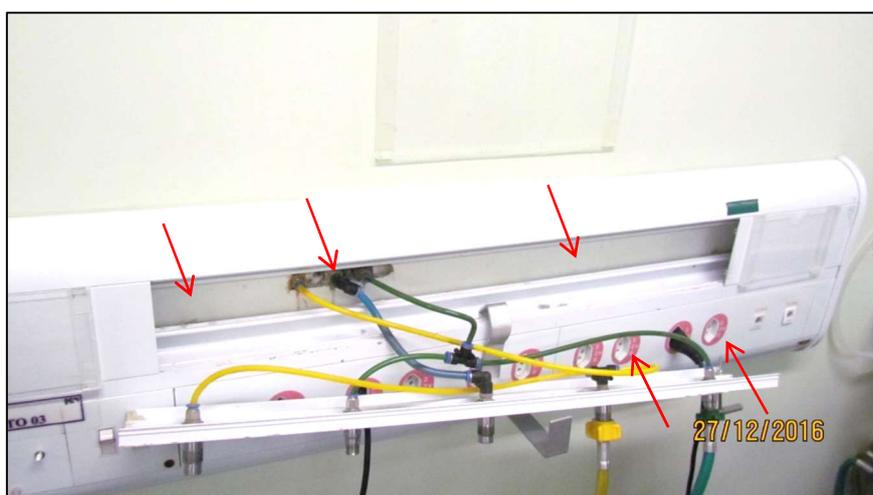
Na vistoria foram verificados diversos painéis com **espaços confinados** entre gases e eletricidade (foto 17). Sabe-se que alguns dos incidentes mais graves de oxigênio relatados envolveram vazamentos de mangueiras soltas, furadas, danificadas, sempre em espaços confinados e com presença de pontos de ignição (eletricidade ou outros). Quando o risco de enriquecimento de oxigênio é alto, como em espaço confinado ou lugares com pouca ventilação, o uso de equipamentos de monitoramento de oxigênio ambiental é aconselhável e, dependendo da operação industrial, exigível.

**Foto 17:** Vista de tubulação de gases e tomadas elétricas muito próximas. Mostra espaço confinado, porém não hermeticamente separados.

- 1) Revisar e adequar as instalações dos painéis ou régua nas paredes de alvenaria, à norma NBR 12188, colocando as tomadas separadas da entrada dos gases.
- 2) Furar a parte frontal dos painéis de gases (parte superior) para arejar o espaço confinado em caso de vazamento.
- 3) Adequar as conexões dos tubos flexíveis colocando curva de 90° onde for necessário para não haver dobra nem tensão nos tubos.
- 4) Fazer testes periódicos de vazamentos.
- 5) Fazer testes periódicos de temperatura e de aperto de parafusos das régua de tomadas para evitar aquecimento.

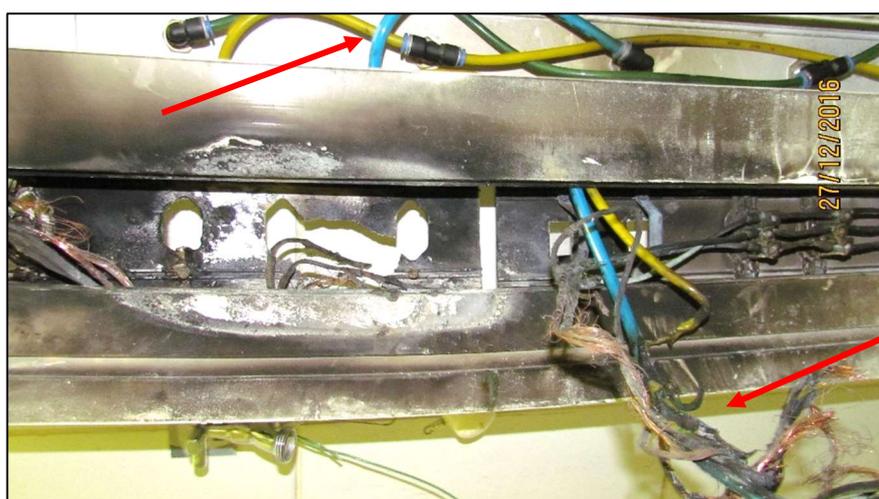
**Foto 18:** Observe os tubos flexíveis derretidos e os fios derretidos, todos no mesmo compartimento. No compartimento de cima os engates rápidos e fios azul e amarelo estão intactos.
