XIX COBREAP | Foz do Iguaçu

**CONGRESSO BRASILEIRO DE
ENGENHARIA DE AVALIAÇÕES E PERÍCIAS**

**INSPEÇÃO PREDIAL E AVALIAÇÃO DAS MANIFESTAÇÕES PATOLÓGICAS DO SUBSOLO EM
EDIFICAÇÃO RESIDENCIAL LOCALIZADA NO DISTRITO FEDERAL – ESTUDO DE CASO
CONDOMÍNIO RESIDENCIAL 116 NORTE**

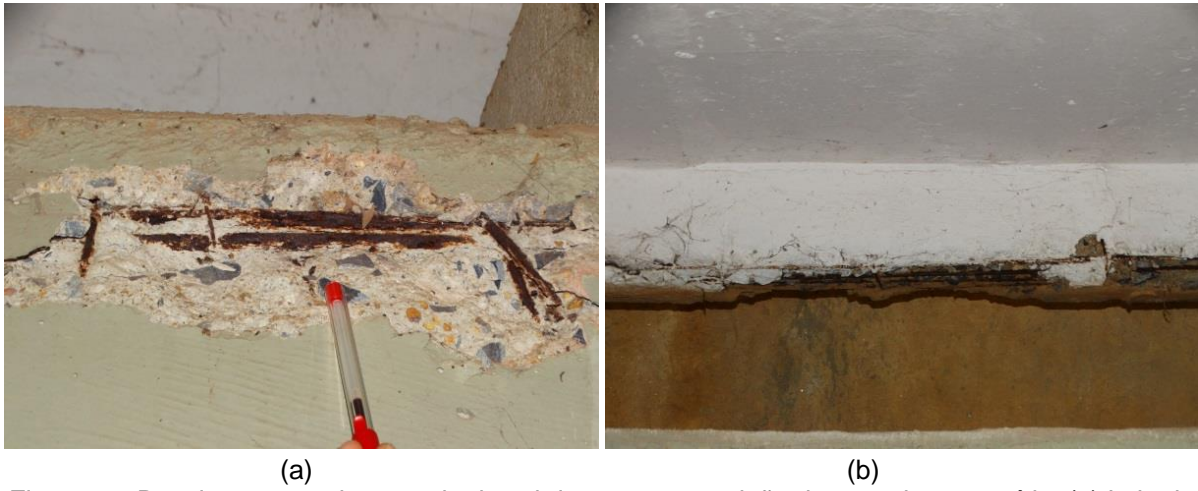
(a) (b)
 Figura 01: Deslocamento da camada de cobrimento e exposição de armadura corroída. (a) Laje de avanço na vaga 407; (b) Viga de bordo na vaga 406.

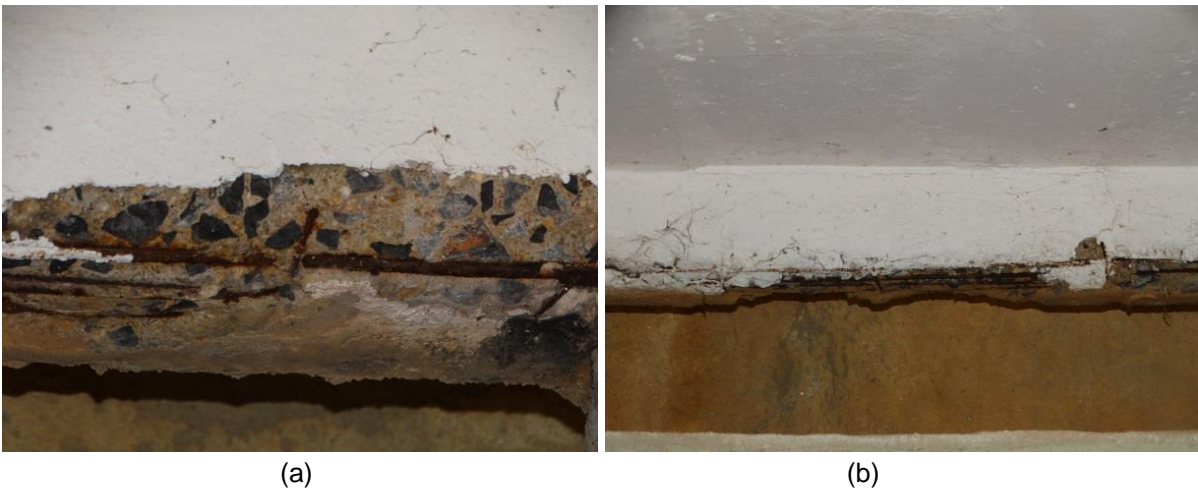
(a) (b)
 Figura 02 (a) e (b): Deslocamento da camada de cobrimento e exposição de armadura corroída na viga de bordo na vaga 607.

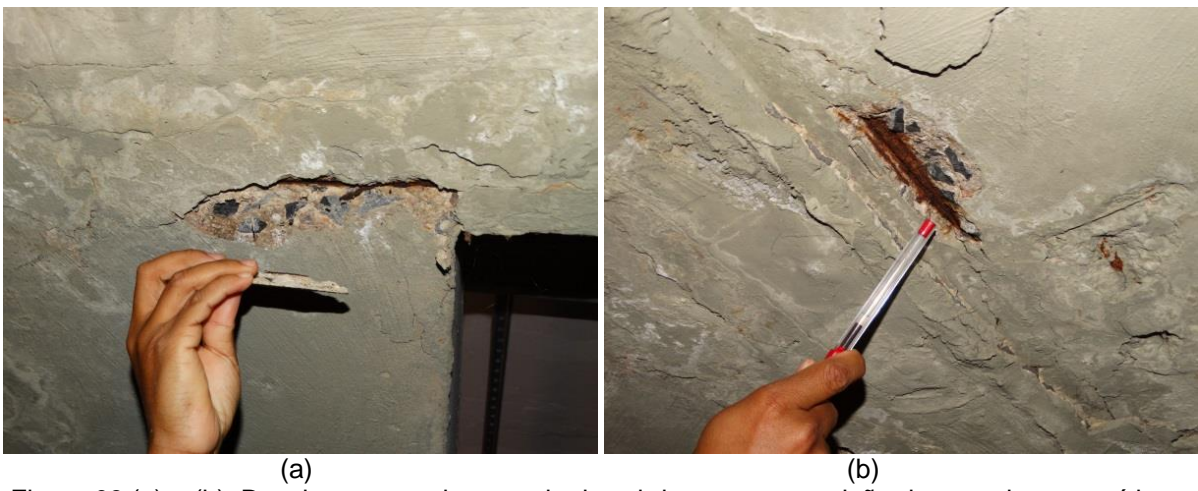
(a) (b)
 Figura 03 (a) e (b): Deslocamento da camada de cobrimento e exposição de armadura corroída na laje de avanço na vaga 607.

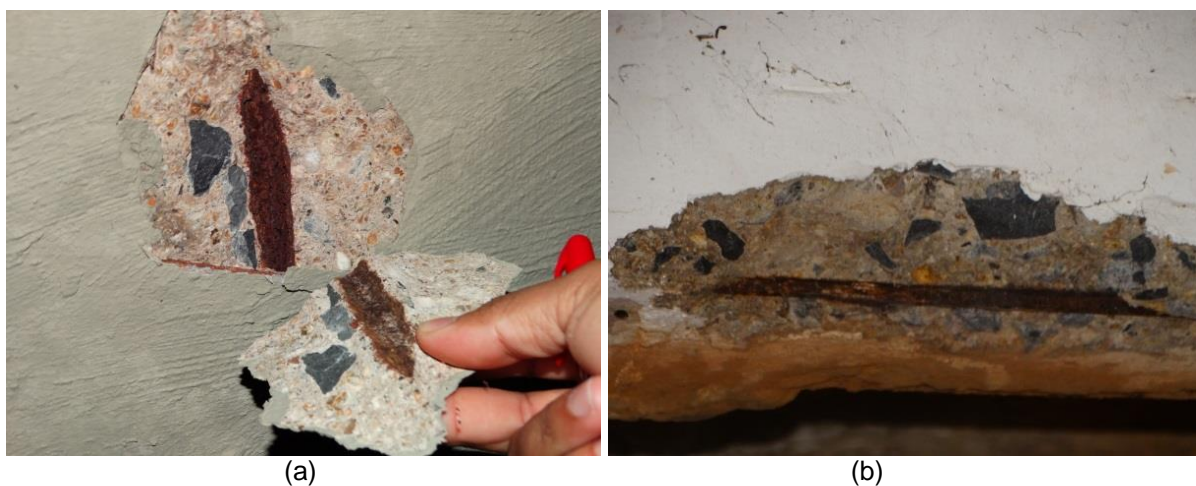
Figura 04: Deslocamento da camada de cobrimento e exposição de armadura corroída. (a) Laje de avanço na vaga 405; (b) Viga de bordo na vaga 405

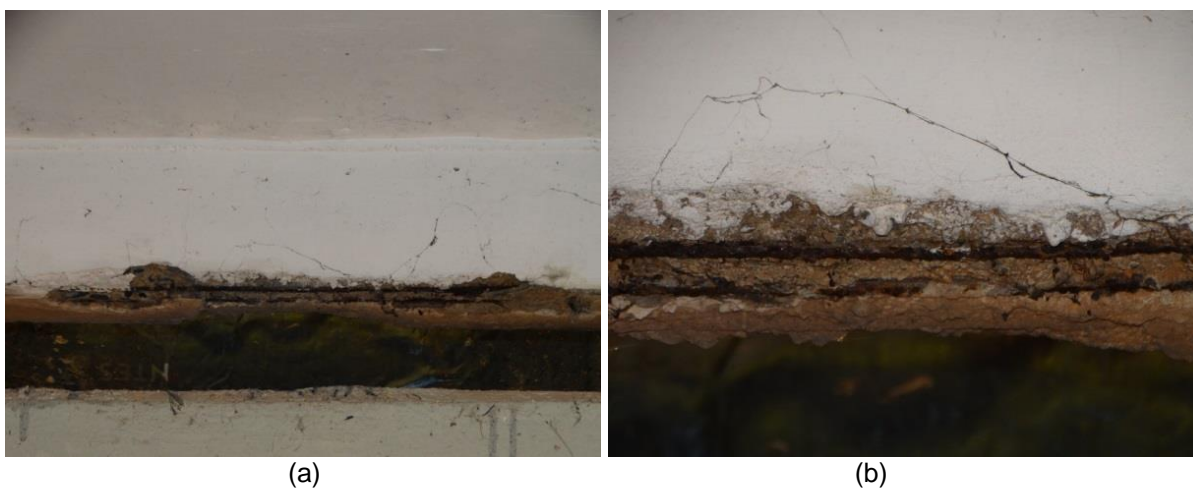
Figura 05 (a) e (b): Deslocamento da camada de cobrimento e exposição de armadura corroída na vaga 305.

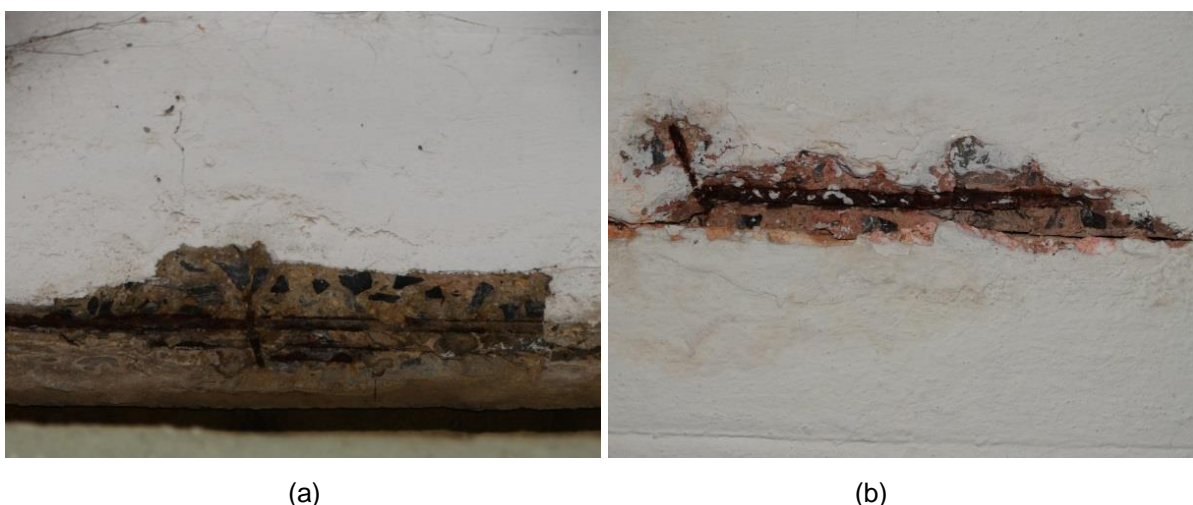
Figura 06: Deslocamento da camada de cobrimento e exposição de armadura corroída. (a) Viga de bordo na laje 604; (b) Viga de bordo entre as vagas 604 e 605.

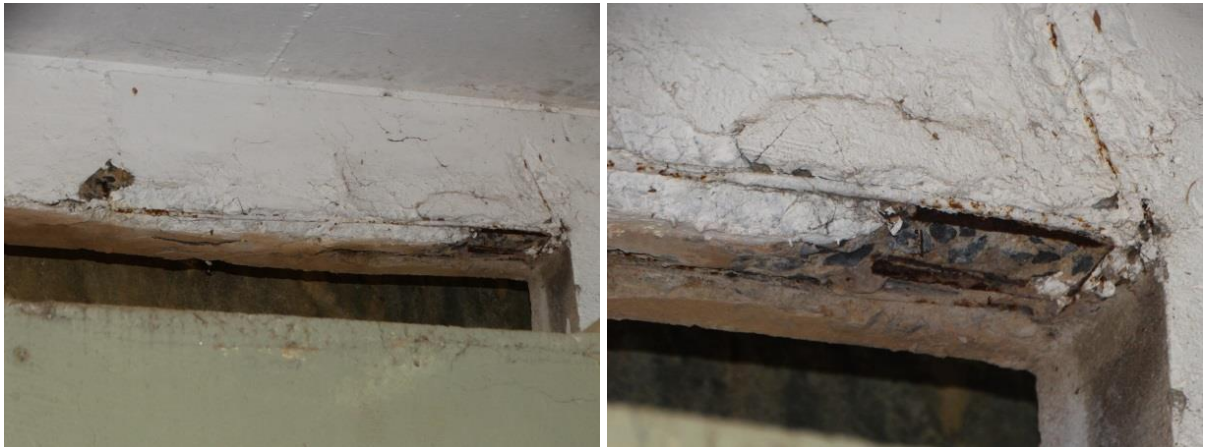
(a) (b)
Figura 07 (a) e (b): Deslocamento da camada de cobrimento e exposição de armadura corroída da viga de bordo na vaga 504.

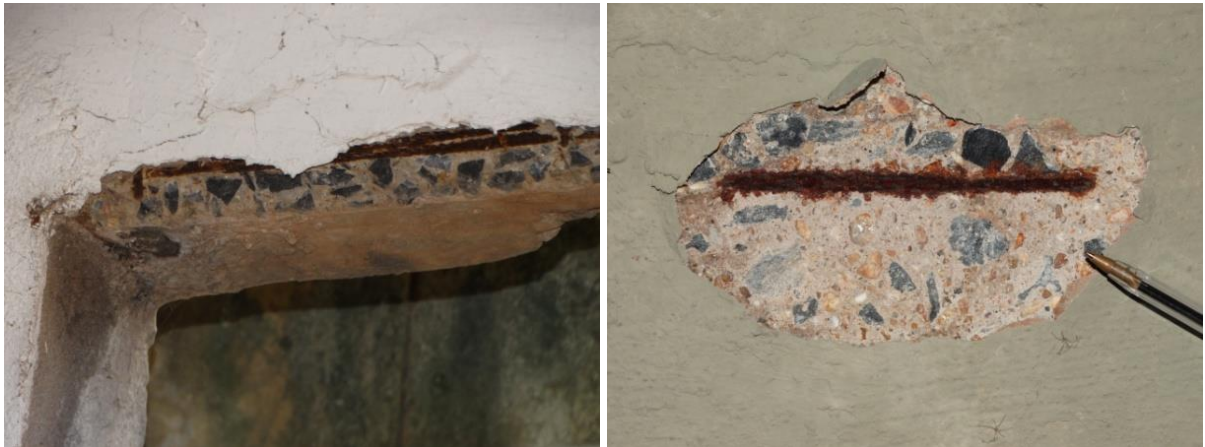
(a) (b)
Figura 08: Deslocamento da camada de cobrimento e exposição de armadura corroída. (a) Viga de bordo na vaga 404; (b) Laje de avanço na vaga 404.

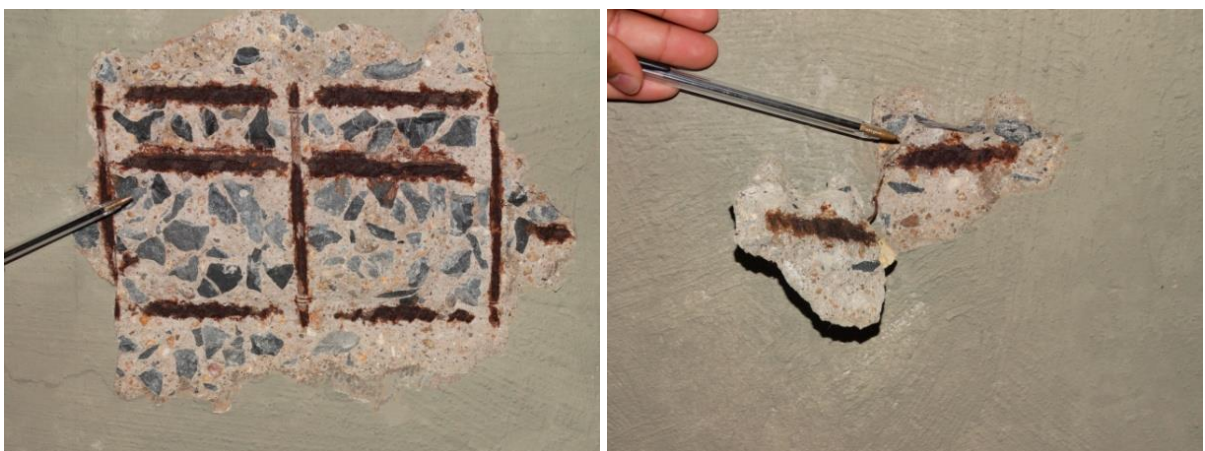
(a) (b)
Figura 09 (a) e (b): Deslocamento da camada de cobrimento e exposição de armadura corroída da laje de avanço na vaga 608.

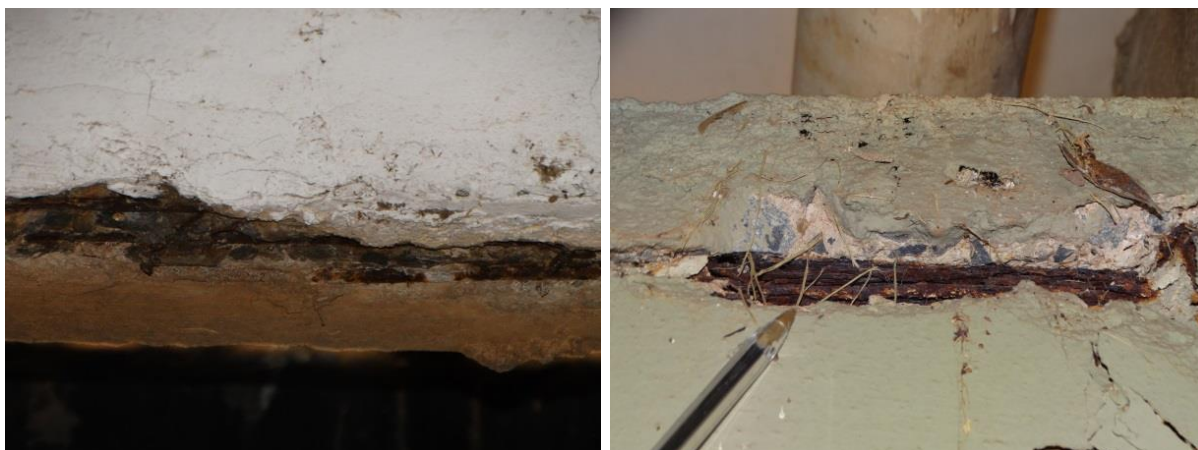
Figura 10: Desplacimento da camada de cobrimento e exposição de armadura corroída. (a) viga de bordo na vaga 503; (b) laje de avanço na vaga 603.

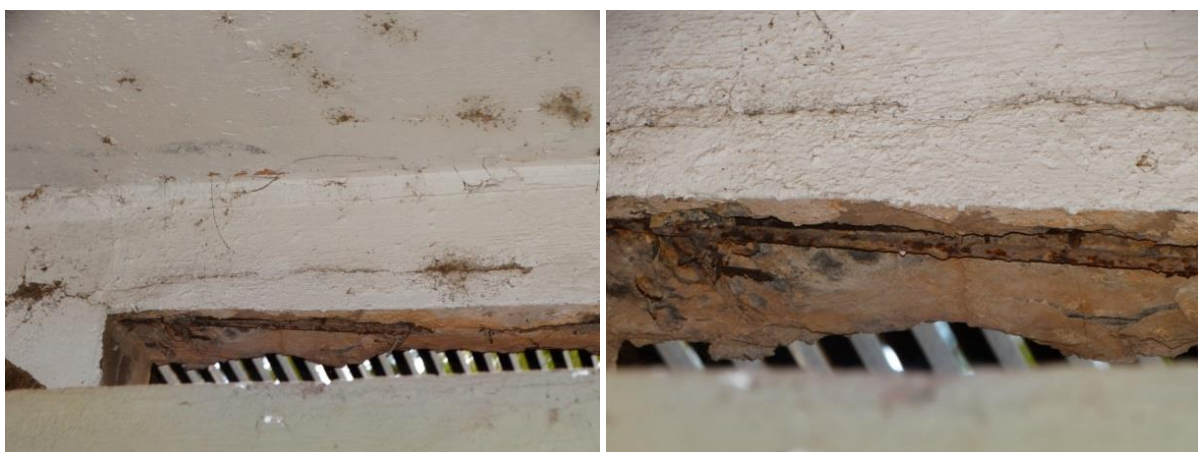
Figura 11 (a) e (b): Desplacimento da camada de cobrimento e exposição de armadura corroída da viga de bordo na vaga 402.

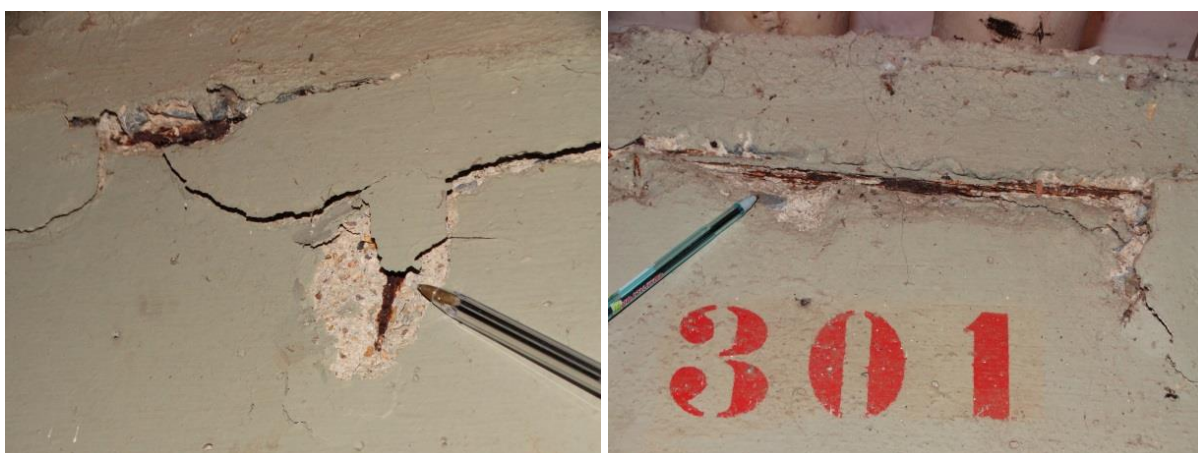
Figura 12: Desplacimento da camada de cobrimento e exposição de armadura corroída. (a) Laje de avanço na vaga 302; (b) Laje de avanço na vaga 301

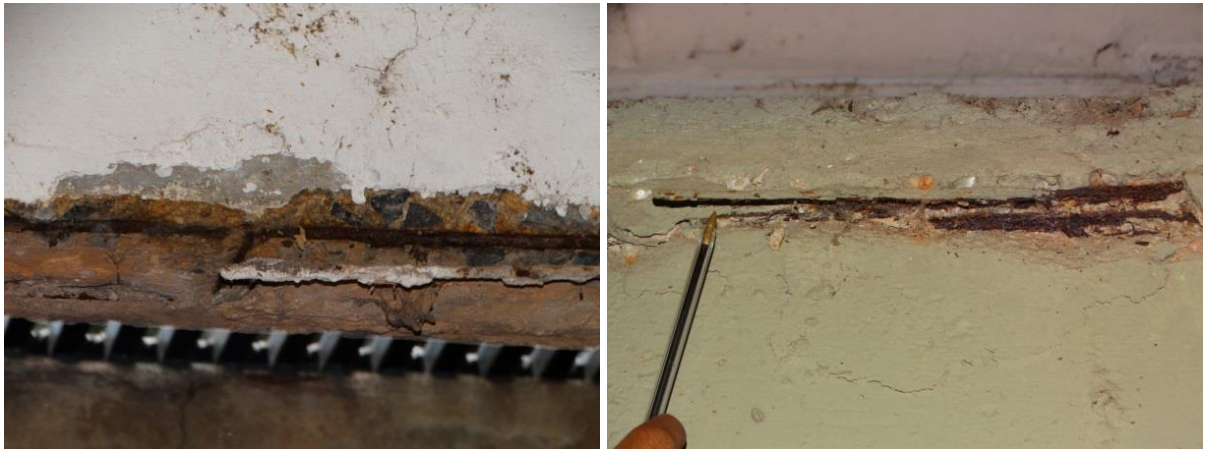
Figura 13 :Desplacamento da camada de cobrimento e exposição de armadura corroída (a) viga de bordo na vaga 401; (b) laje de avanço na vaga 401.

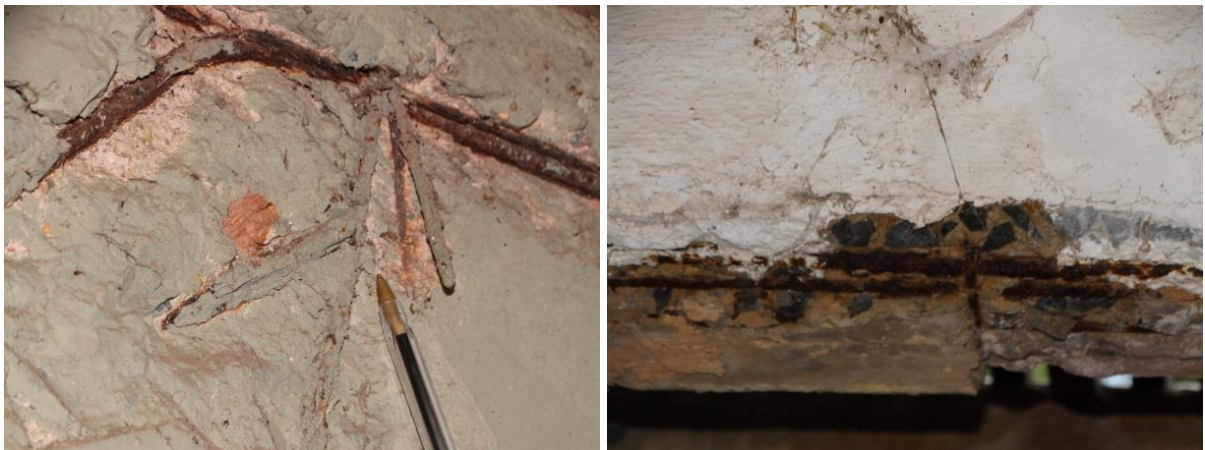
Figura 14 :Desplacamento da camada de cobrimento e exposição de armadura corroída (a) laje de avanço na vaga 401; (b) viga de bordo na vaga 401.

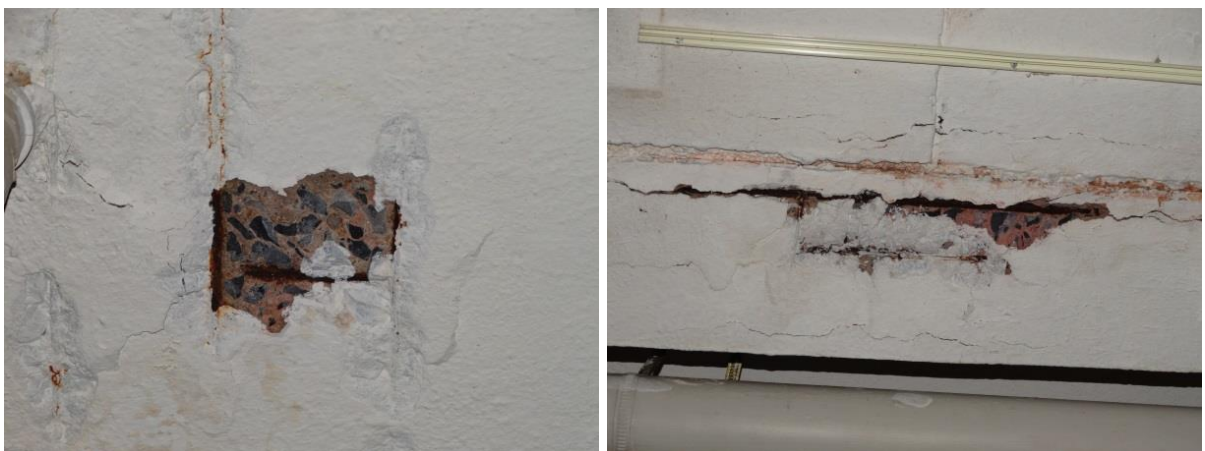
Figura 15 :Desplacamento da camada de cobrimento e exposição de armadura corroída da laje do subsolo (a) região próxima à vaga 201; (b) região entre as vagas 202 e 203.

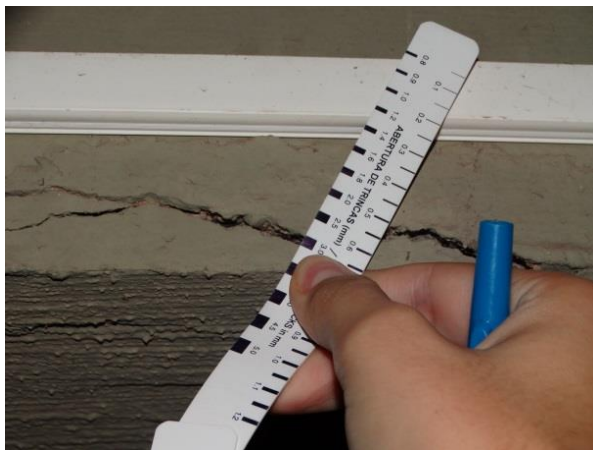
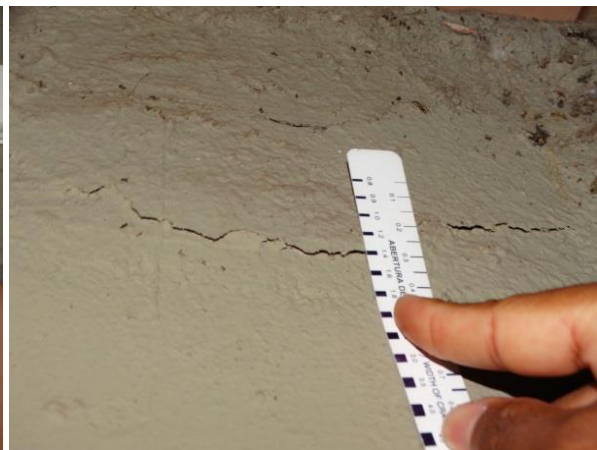
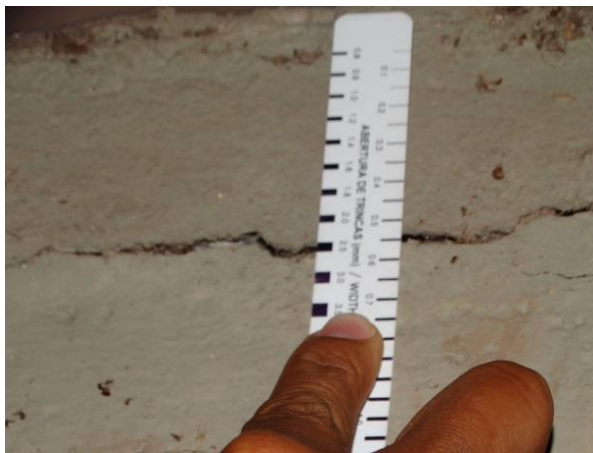
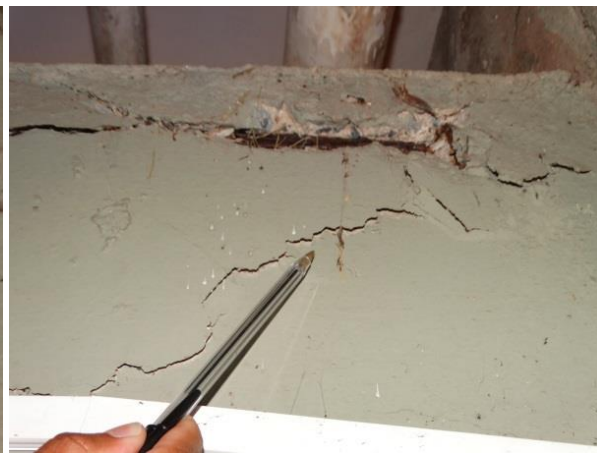
Figura 16 : Aberturas de fissuras, trincas e rachaduras detectadas na estrutura do subsolo.
(a) Rachadura de 3,0 mm na laje de avanço da vaga 02 do apartamento 608; (b) Trinca de 1,4 mm na laje de avanço da vaga 502; (c) Rachadura de 2,5 mm na laje de avanço da vaga 401; (d) Fissura na laje de avanço da vaga 603

Conforme verificado por meio de análise visual e com auxílio do fissurômetro, constatou-se que a maioria das anomalias observadas na estrutura do subsolo se classificam como trincas e rachaduras.

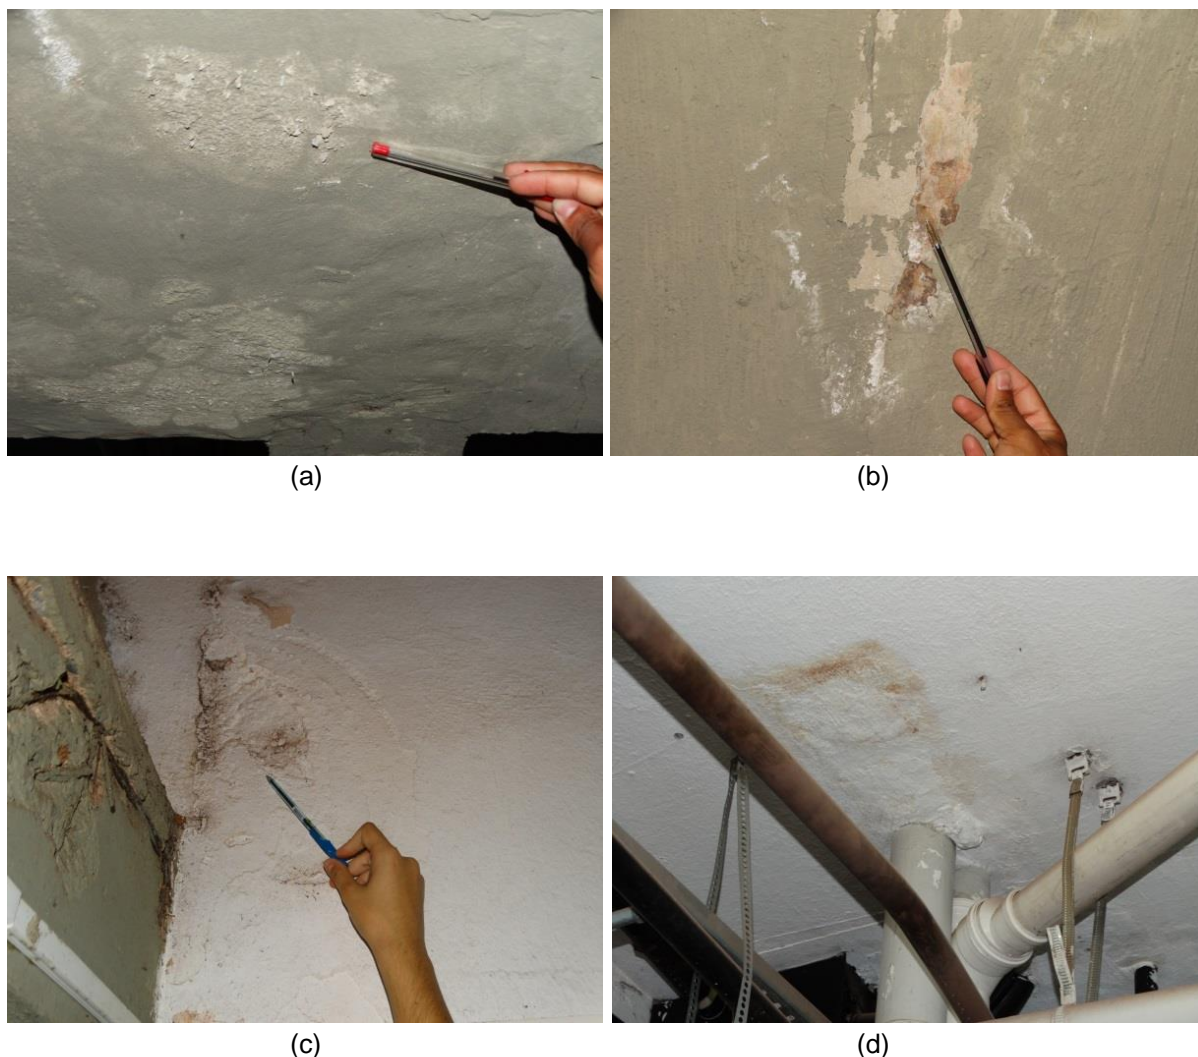
Os sinais de infiltração no subsolo foram observados em locais próximos as tubulações, o que indica falhas na impermeabilização em torno das tubulações devido à falta de manutenção. Além disso, verificou-se que as lajes de avanço do subsolo não possuem ralos para escoamento da água, o que também pode contribuir para a ocorrência de infiltração.

Figura 17: Sinais de infiltração detectados na estrutura do subsolo. (a) laje de avanço da vaga 305; (b) laje de avanço da vaga 608; (c) laje do subsolo na região próxima à saída da garagem (d) laje do subsolo na região próxima à vaga 602

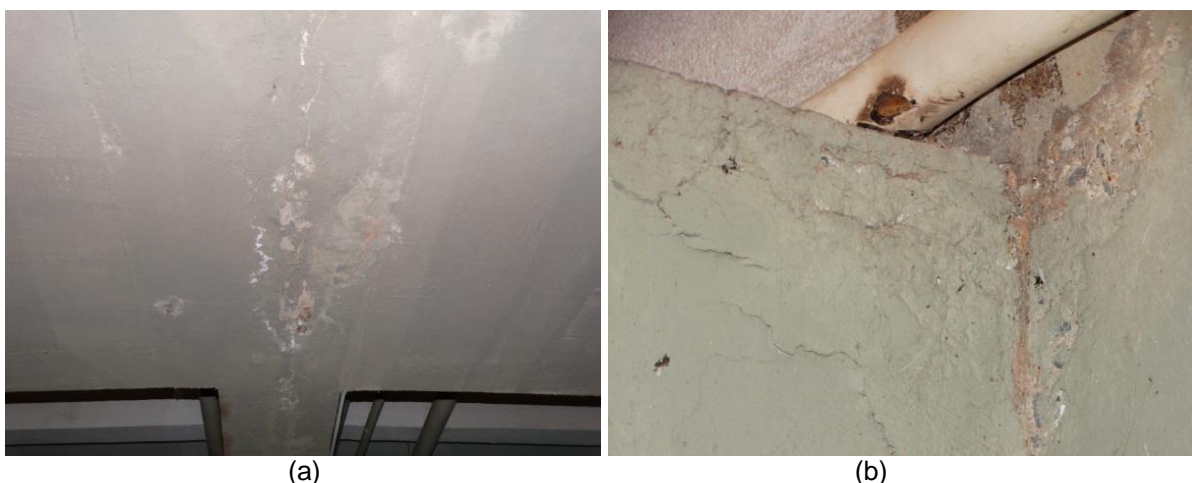
Figura 18 (a) e (b): Sinais de infiltração detectados na laje de avanço entre as vagas 603 e 602

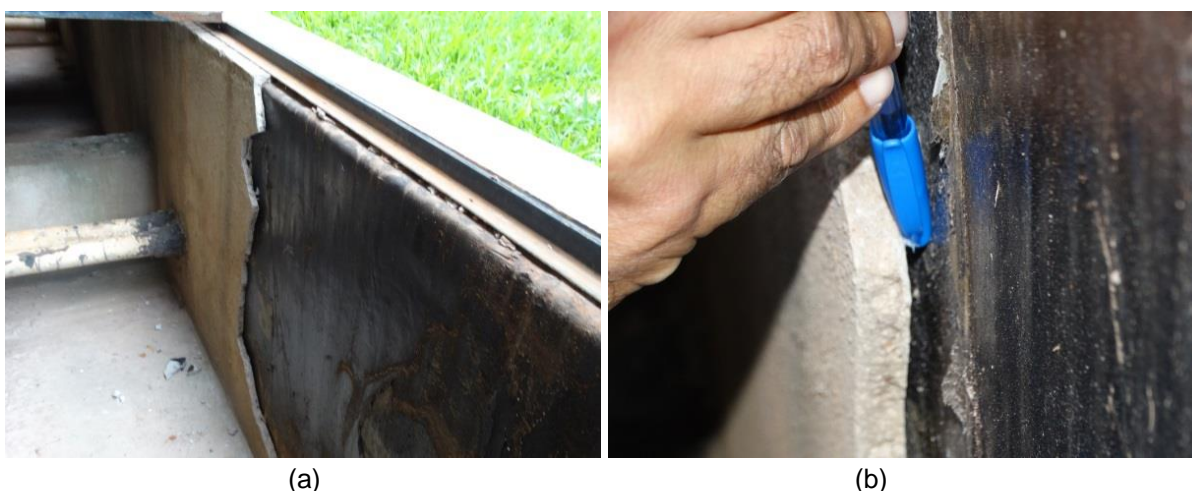
Figura 19 (a) e (b): Deslocamento do revestimento de argamassa aplicado sobre a manta de impermeabilização no poço de ventilação da vaga 503.

É possível observar que o poço de ventilação está em contato com o jardim externo da edificação. Neste sentido, pode-se apontar como prováveis causas do deslocamento a pressão negativa provocada pela infiltração de água no jardim além de vícios construtivos decorrentes do procedimento executivo de aplicação da manta.

Nas áreas verticais dos poços de ventilação do subsolo observou-se a aplicação de revestimento argamassado sobre a manta de impermeabilização, atuando como camada de proteção mecânica. Entretanto, após algumas verificações, constatou-se que este revestimento não foi executado com a utilização de telas metálicas, o que reduz sua aderência com a manta, causando o deslocamento observado e danificando o sistema de impermeabilização.

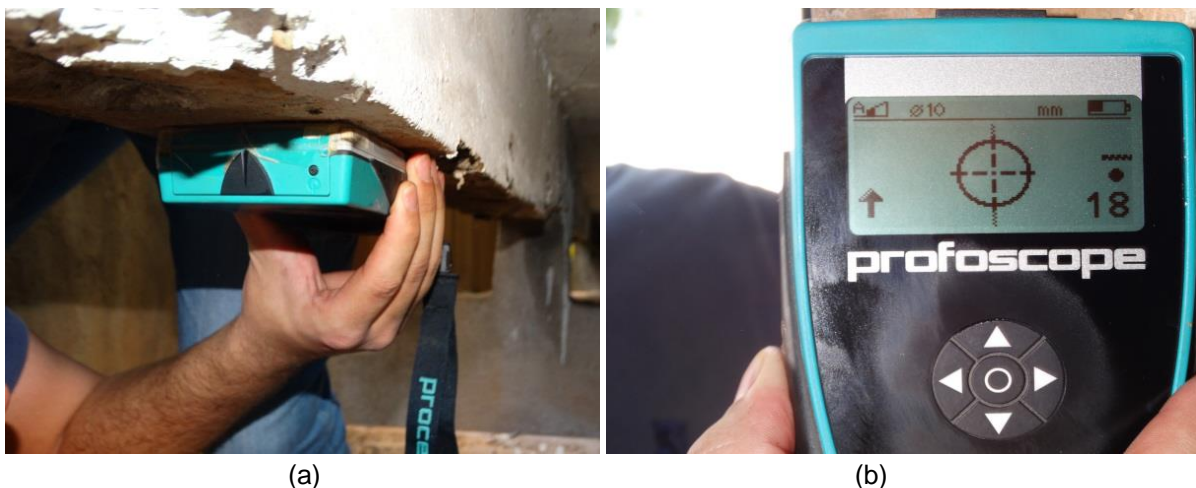
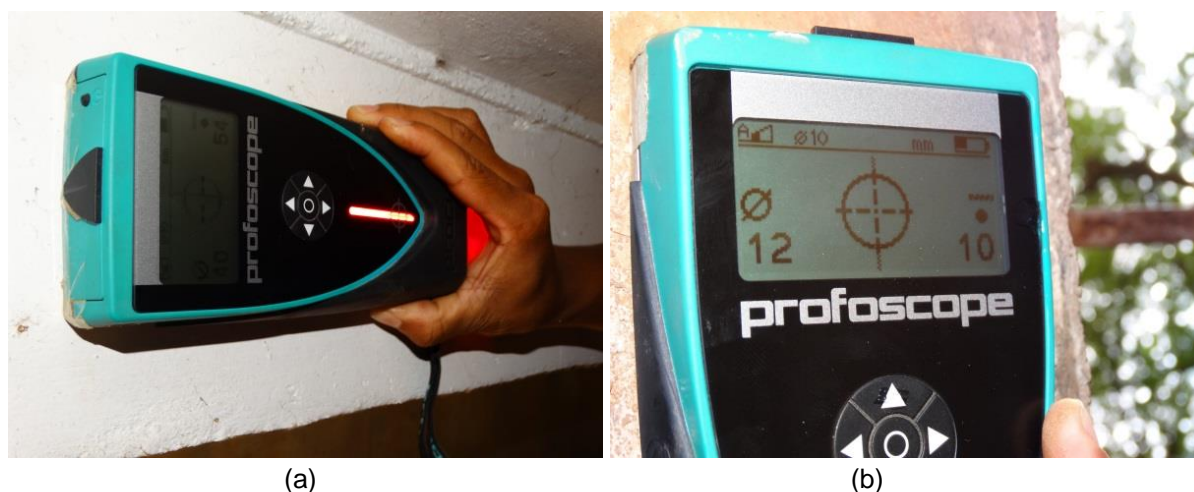
Figura 20 (a) e (b): Ensaio de pacometria realizado na viga do poço de inspeção da vaga 604

Figura 21 (a) e (b): Ensaio de pacometria realizado na viga do poço de inspeção da vaga 407

O ensaio de pacometria foi realizado em algumas vigas de bordo dos poços de ventilação, pois foram os locais em que se observou maior grau de corrosão e exposição da armadura. Em geral, os valores de cobrimento obtidos para estas vigas ficaram abaixo de 25 mm, e alguns abaixo de 10 mm.

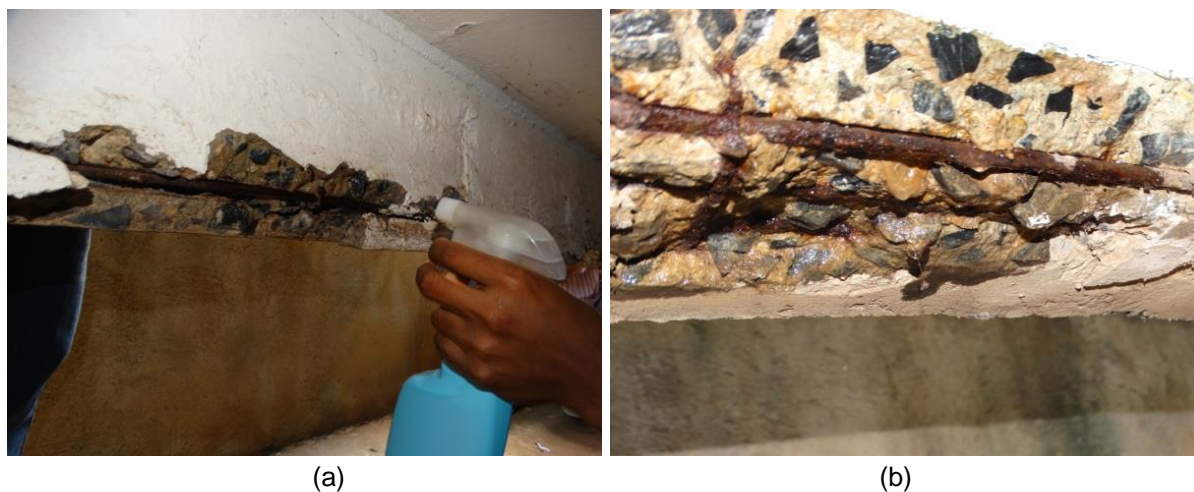
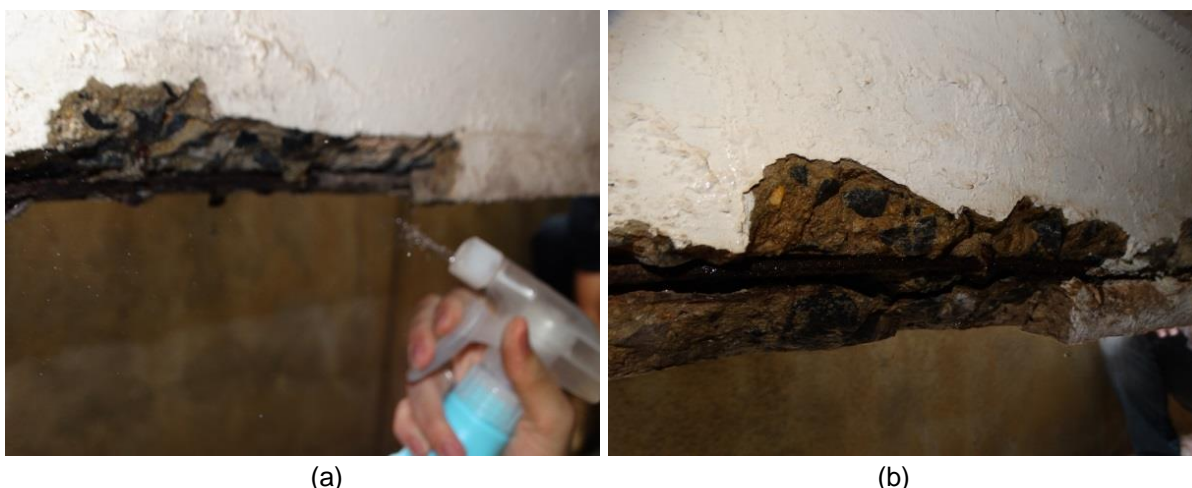
Figura 25: Ensaio de determinação da penetração de frente de carbonatação na viga de bordo da vaga 608; (a) Aspersão de fenolftaleína na superfície de ensaio; (b) Área ensaiada sem alteração na coloração.

Figura 26: Ensaio de determinação da penetração de frente de carbonatação na viga de bordo da vaga 604; (a) Aspersão de fenolftaleína na superfície de ensaio; (b) Área ensaiada sem alteração na coloração.

É possível observar que durante a realização do ensaio, todas as regiões ensaiadas nas vigas de bordo mantiveram-se incolor após a aplicação de fenolftaleína, o que indica que o concreto da estrutura do subsolo encontra-se em estado generalizado de carbonatação.
