**CONGRESSO BRASILEIRO DE
ENGENHARIA DE AVALIAÇÕES E PERÍCIAS**

VÍCIOS CONSTRUTIVOS: DESCONFORMIDADES ÀS NORMAS E SUA FREQUÊNCIA

TRABALHO DE PERÍCIA

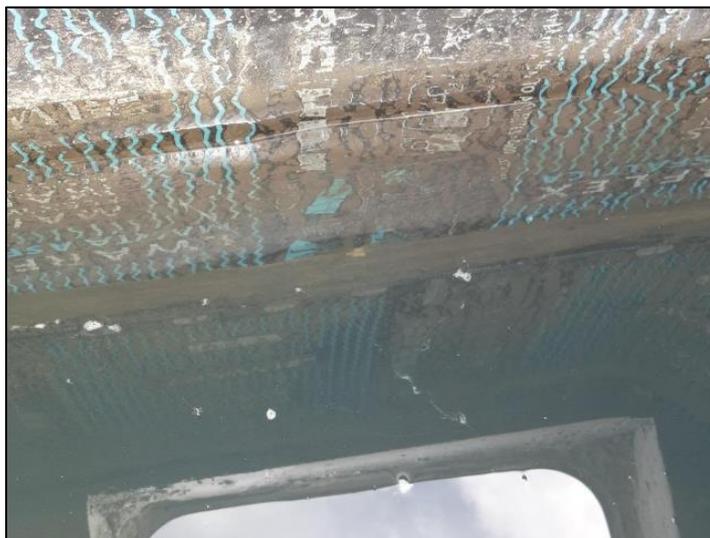
Figura – 2: Detalhe do interior de um reservatório superior com sujeira excessiva. (Fonte: Autores, 2016).

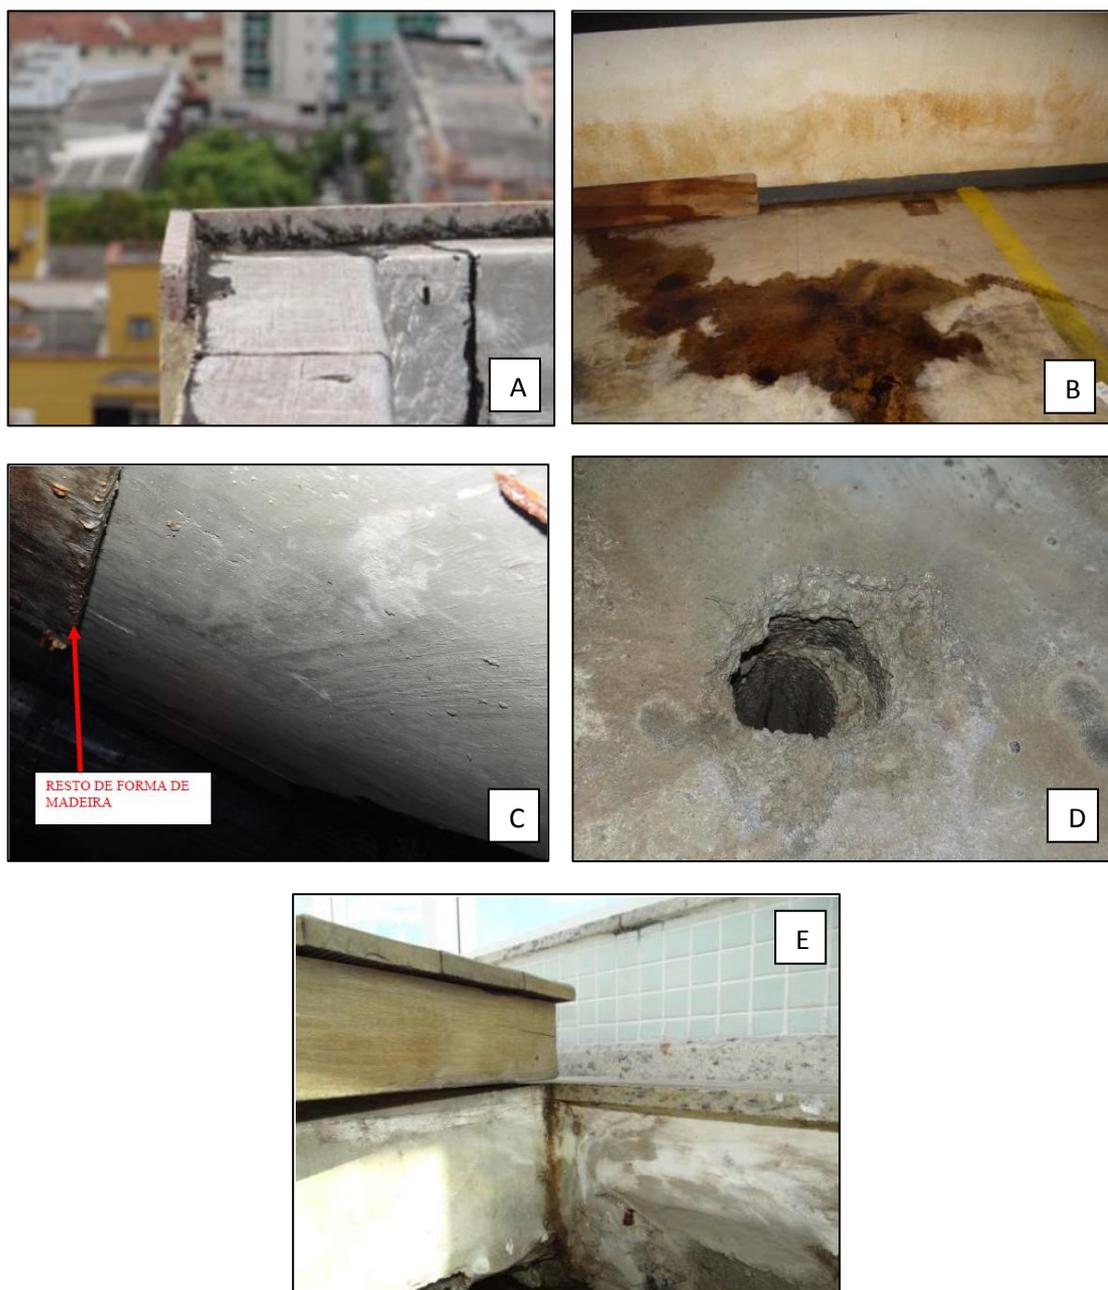
Dentro dos laudos analisados foram encontradas falhas de impermeabilização nos revestimentos de granito da fachada possibilitando infiltrações (Figura 3.A); dentro de garagens com infiltrações generalizadas devido à água infiltrada pela pressão negativa (Figura 3.B); nos reservatórios de abastecimento com ausência de

Figura – 3: Detalhe das falhas/ausência de impermeabilização. A) Detalhe da falha na impermeabilização do revestimento em granito; B) Infiltração generalizada na parede da garagem; C) Detalhe da ausência de impermeabilização no teto da caixa d'água; D) Ausência de grelha e manta de impermeabilização no ralo; E) Detalhe de ausência de manta de impermeabilização no piso da área de lazer (Fonte: Autores, 2016).

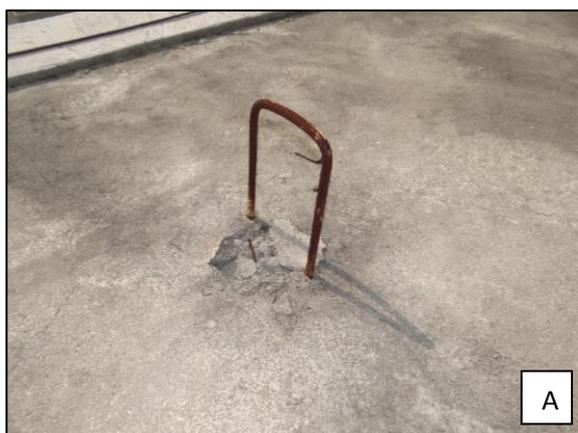
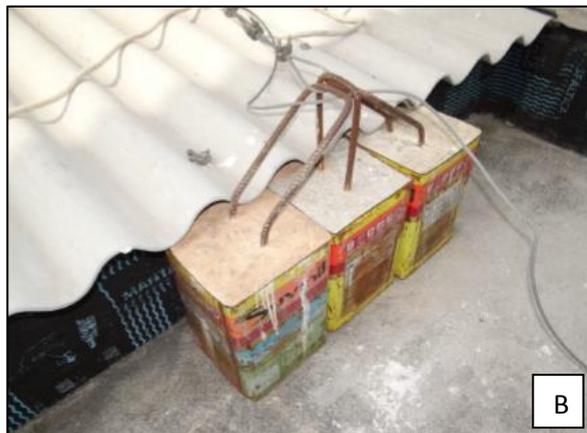
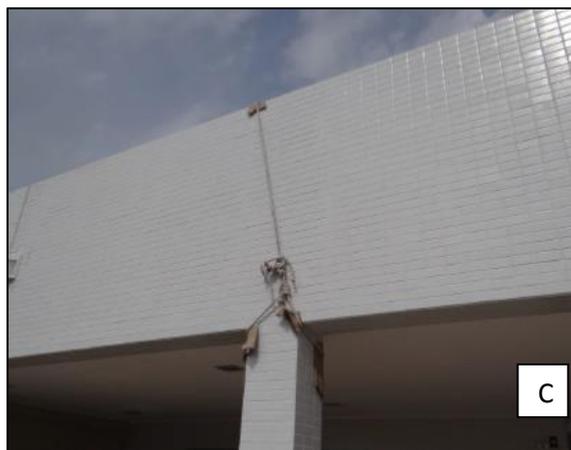
Esta portaria alterou a redação da Norma Regulamentadora nº 18, do item que trata que toda edificação com mais de 04 (quatro) pavimentos deve possuir previsão para instalação de dispositivos destinados à ancoragem de equipamentos de sustentação de andaimes e de cabos de segurança para uso de proteção individual, manutenção e restauração de fachadas. Estes pontos de ancoragem devem estar dispostos a atender todo perímetro da edificação e suportar uma carga pontual de 1.200 Kgf.

Figura - 4: Dispositivo de ancoragem danificado (A); dispositivo contrariando norma ABNT (B), e corda amarrada ao pilar devido ausência de dispositivos de ancoragem (C) (Fonte: Autores, 2016).

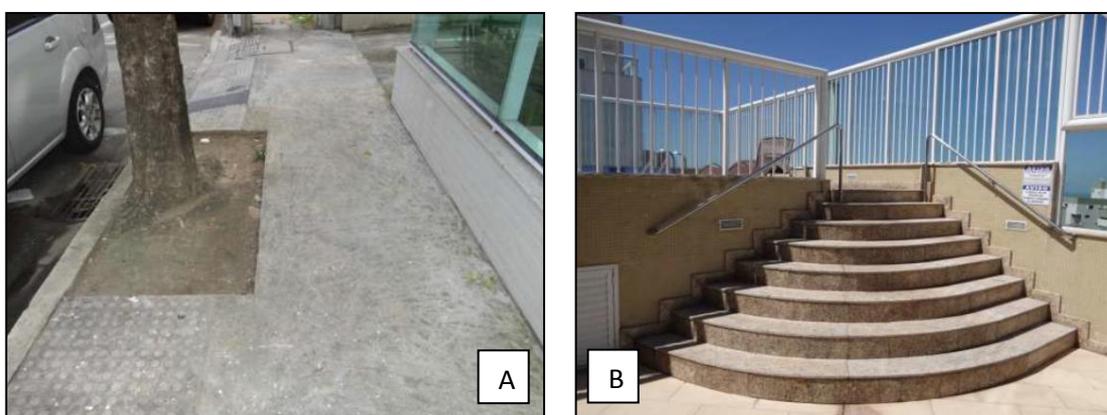
Figura - 5: Ausência de sinalização tátil de alerta (A); Área de lazer sem acesso específico para portadores de necessidades especiais (B) (Fonte: Autores, 2016).

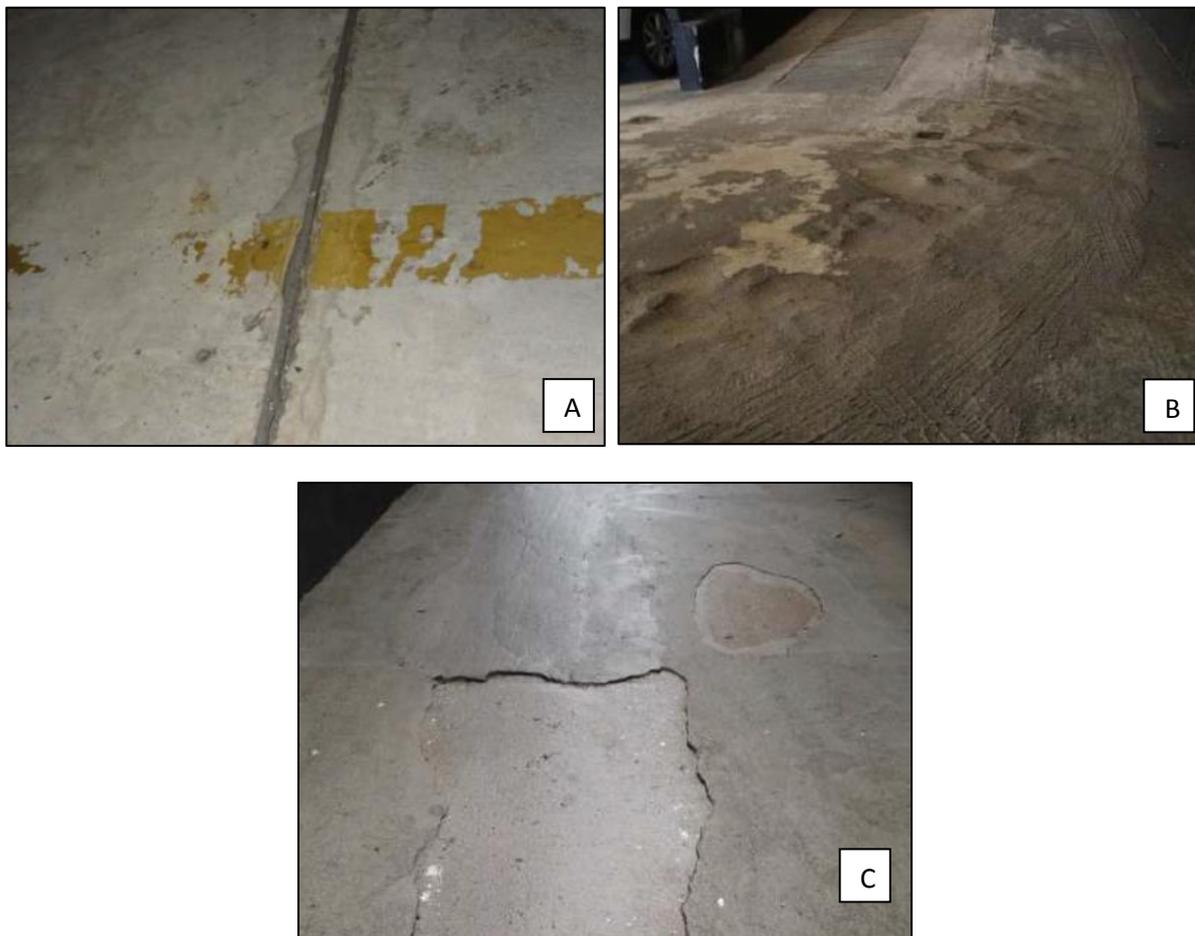
A NBR 11.801 - Argamassa de alta resistência mecânica para pisos — Requisitos (ABNT, 2012) traz em seu subitem 5.2 a necessidade de execução de teste de resistência mecânica mínima exigíveis para pisos de alta solicitação quando ao tráfego de cargas, sendo que os pisos das garagens se encaixam no Grupo C.

Com o não atendimento desses valores mínimos, podem aparecer desgastes fazendo com que a estrutura do piso apresente perda excessiva de desempenho, causando possíveis paralisações, aumento de custo e/ou comprometimento sensível de vida útil além da desvalorização acentuada.

Figura - 6: Agregado desprendido próximo à junta de dilatação da garagem do térreo (A); Piso da garagem do mezanino desprendido devido à baixa resistência à abrasão (B); Revestimento se desprendendo no piso da garagem do pilotis (C) (Fonte: Autores, 2016).

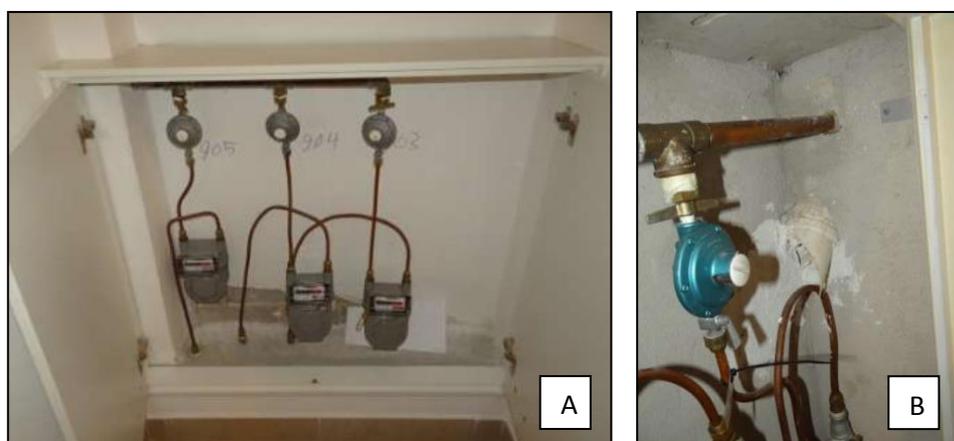
Em relação a NBR 13.933 - Instalações internas de gás natural (GN)-Projeto e execução (ABNT, 1997) também com 35% de ocorrência, foi encontrada a incidência de ventilação inadequada, que impede saída correta do gás em caso de vazamentos e ausência de projeto específico, o que compromete toda a execução da instalação e segurança da edificação (Figura 7).

Figura - 7: Ausência de ventilação para a instalação de gás (A); Instalação inadequada de ventilação (B) (Fonte: Autores, 2016).

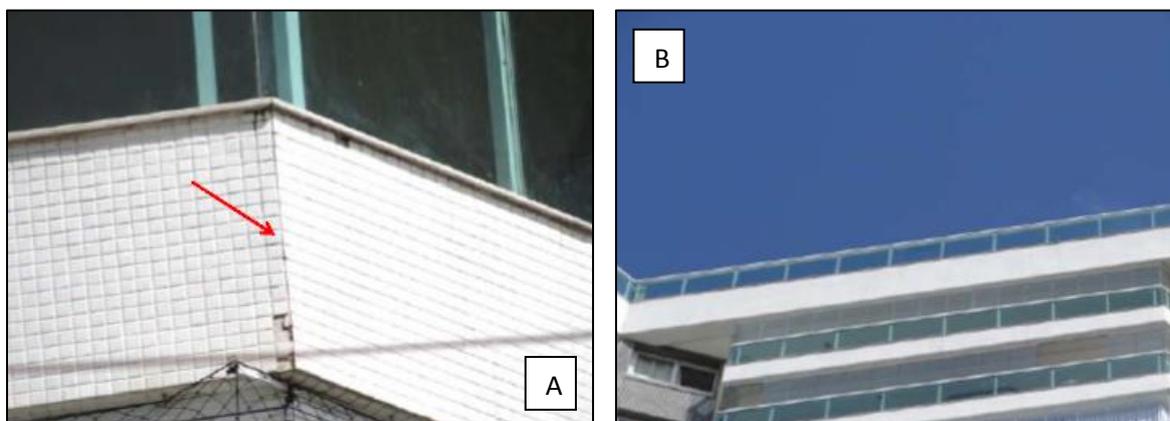
A ausência de juntas de dilatação/movimentação não separa o revestimento e desta forma, não alivia as tensões provocadas pelo movimento da base ou do próprio revestimento, o que pode ocasionar o desprendimento.

Figura - 8: Ausência de junta de dilatação e cerâmica desprendida (A); Ausência de junta de dilatação vertical (C) (Fonte: Autor,2016).

Na Figura 8.B mostra a vista geral de uma fachada de grande comprimento onde, de acordo com a NBR 13.755 (ABNT, 1997) deveria existir uma junta vertical a cada 6 metros, para garantir a movimentação da cerâmica.

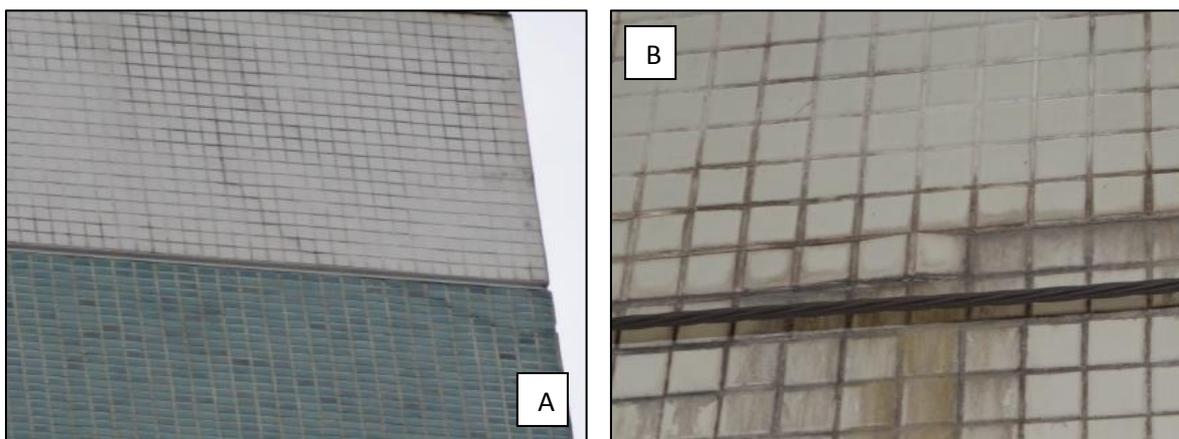
A umidade decorrente de vazamentos ou infiltrações (Figura 9) pode trazer não só perdas patrimoniais, mas também oferecer riscos aos moradores através da proliferação de microrganismos, que podem afetar a saúde.

Figura - 9: Trinca com infiltrações (aparecendo no interior do apartamento) (A); Trinca horizontal com cerâmica na iminência de desprender no 1º pavimento (B) (Autores, 2016).

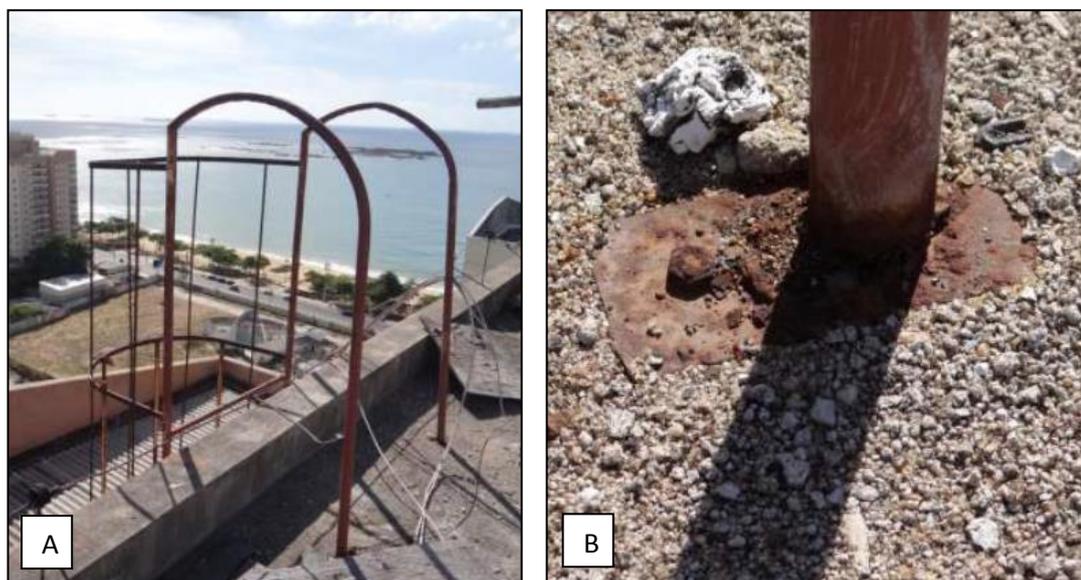
Neste trabalho foi encontrado um número muito elevado de imóveis com esta anomalia, indicando a necessidade de intervenções imediatas para conter as corrosões e garantir a funcionalidade da estrutura (Figura 10).

Figura - 10: Vista Geral da oxidação generalizada da escada de marinho (A); Fixação da escada de marinho ao substrato com oxidação e alto desgaste (B) (Fonte: Autores, 2016).

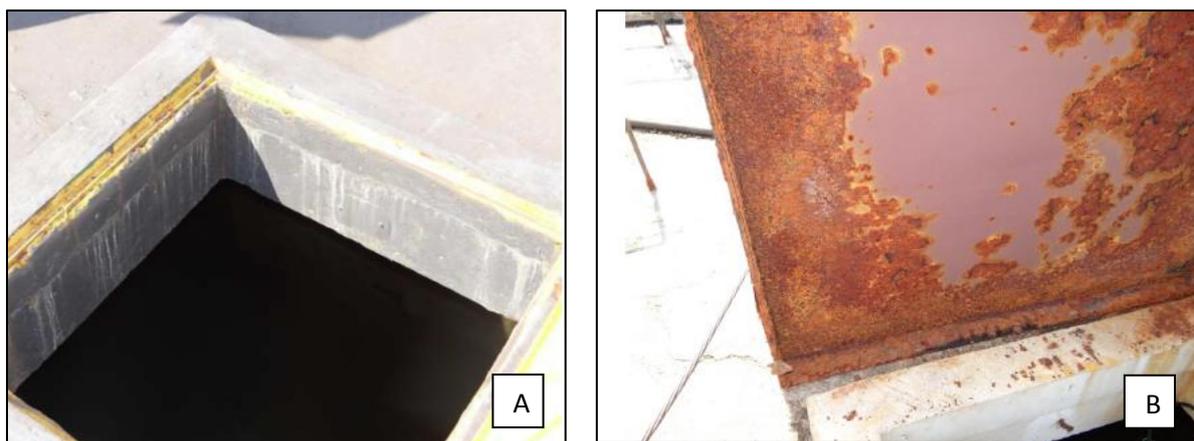
Outra desconformidade crítica é a ausência de vedação na tampa da caixa d'água juntamente com o dispositivo de fechamento da mesma, respondendo por 80% (25/31) (Figura 11).

Figura - 11: Vista Geral da tampa do reservatório com ausência de vedação e dispositivo de fechamento, apresentando trinca com infiltração ocasionando eflorescência de calcário ao redor da base da tapa (A) e Ausência de borracha de vedação na tampa da caixa d'água (B) (Fonte: Autores, 2016).

O risco está associado ao acesso de pessoas não autorizadas ao local, possibilitando acidentes principalmente com crianças, além do fato de favorecer a entrada de sujeira e vetores.

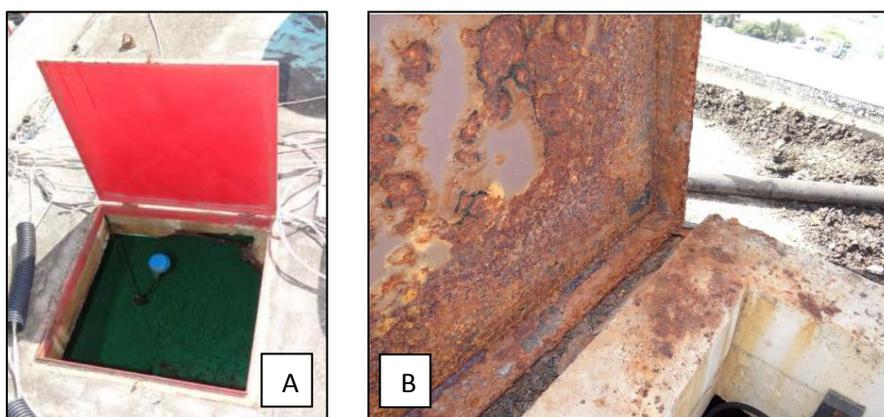
Já a oxidação generalizada das tampas das caixas d'água, é derivada principalmente da má impermeabilização destas, que tem sua estrutura afetada pelo cloro, utilizado no tratamento da água.

Ao cair água dentro do reservatório, as micropartículas cloradas aderem à tampa, corroendo não somente a estrutura desta, mas também de todo o reservatório.

Dependendo do nível de corrosão pode ocorrer queda de material no interior do reservatório comprometendo a qualidade da água utilizada no condomínio (Figura 12). Soma-se a isto agentes externos como a maresia, em regiões litorâneas, raios solares, chuvas e ventos.

Figura - 12: Reservatório superior com água suja (A) e Oxidação generalizada da tampa da caixa d'água (B) (Fonte: Autores, 2016).

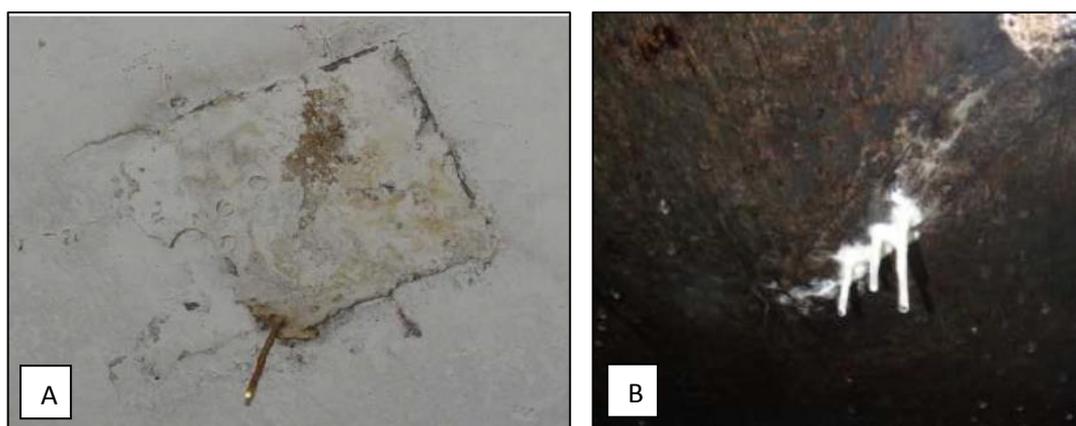
Vale salientar a ocorrência de trincas com formação de estalactites em 25% (8/31) imóveis (Figura 13).

Figura - 13: Detalhe da trinca com infiltração ocasionando formação de estalactite no barrilete (A) e Formação de estalactite na parte superior do reservatório de água devido a infiltração no pavimento superior (B) (Fonte: Autores, 2016).

A ação da percolação da água pelo concreto, já fissurado ou muito permeável, dilui os compostos da pasta de cimento através da lixiviação, formando manchas brancas que podem até mesmo aumentar de volume formando estalactites.

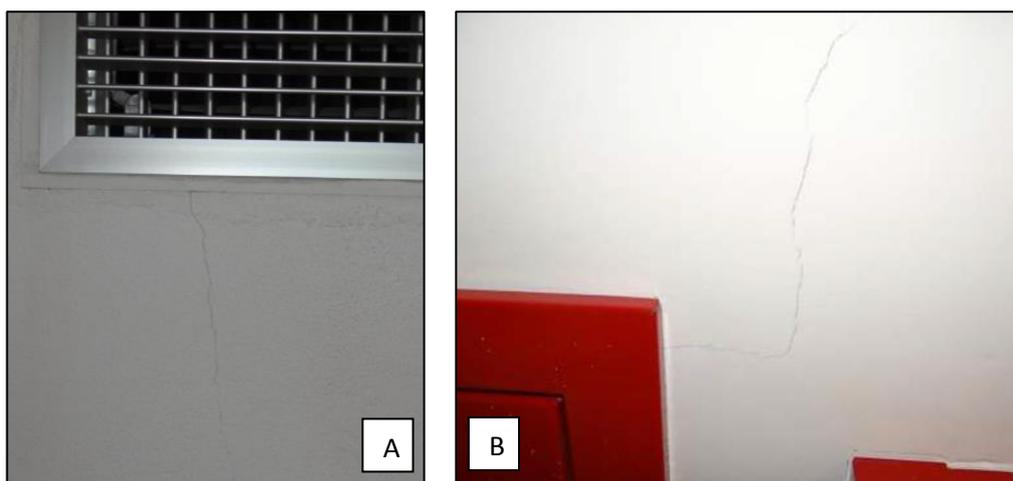
Às trincas das portas também podem ser atribuídas a ausência de vergas ou ao mau uso das mesmas (Figura 14).

Figura - 14: Trinca vertical abaixo da veneziana (A); Trinca vertical na parede ao lado do quadro de Incêndio (B) (Fonte: Autores, 2016).

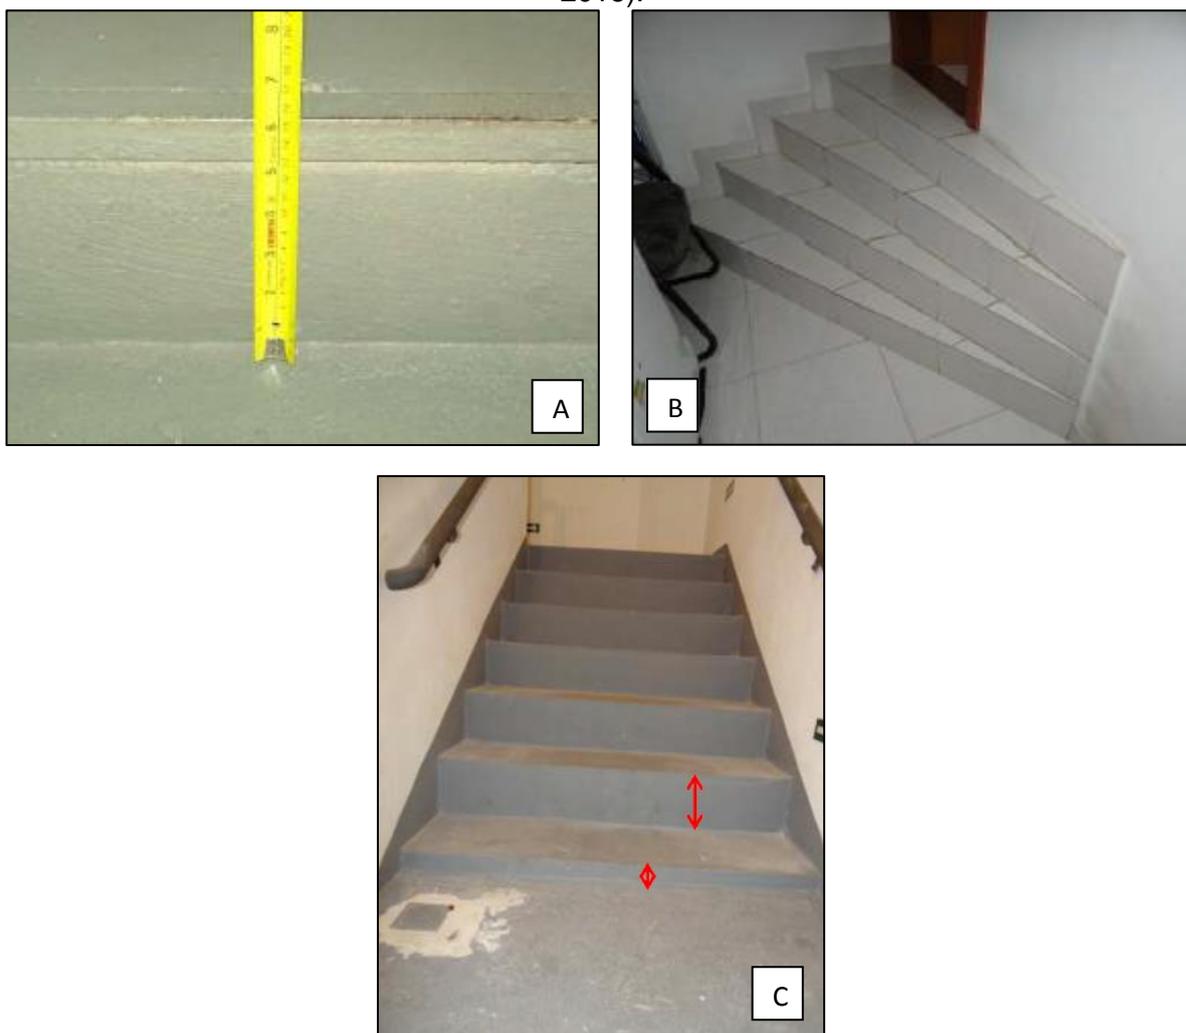
Pode-se destacar também que dentre os 31 laudos verificados que 18 (58%) apresentaram degraus das escadas de emergência ou mesmo de circulação interna com altura superior ou inferior ao permitido por norma NBR 9.077 (ABNT, 2001).

Esta variação na altura e/ou inclinação ou largura inferior ao permitido, pode vir a ocasionar acidentes em caso de fuga.

Figura - 15: Degrau com medidas inferiores ao permitido entre o 2º e 3º pavimentos das escadas de emergência (A); Degrau com dimensões inadequadas podendo provocar acidentes (B); Diferença de altura dos degraus contrariando norma (C) (Fonte: Autores, 2016).

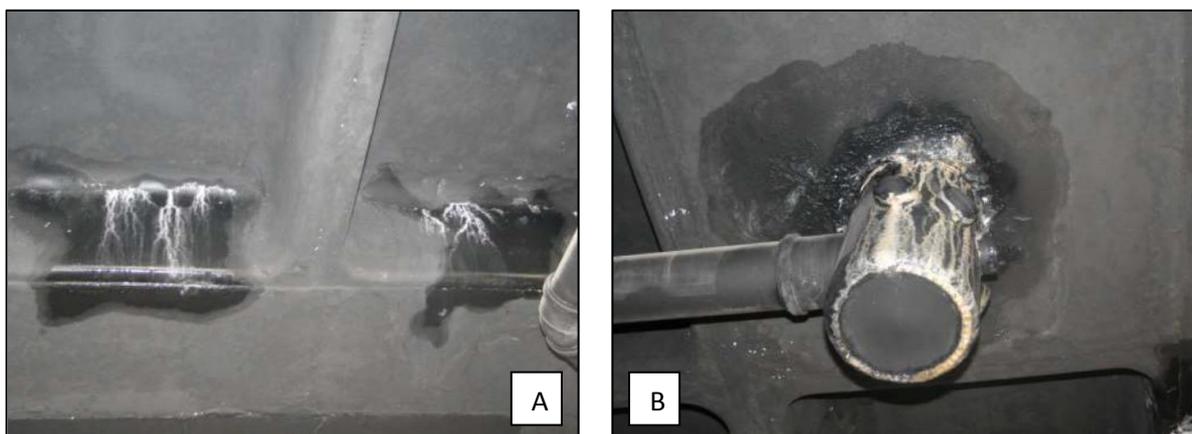
Neste estudo foram encontrados vazamentos em tubulação da área de lazer (Figura 16) da piscina ou de ralos da área molhada. Alguns vazamentos/infiltrações ocasionaram a formação de estalactites/estalagmites em 45% (14/31) dos imóveis vistoriados.

Figura - 16: Infiltração no 15º pavimento proveniente da laje da área de lazer (A); Infiltração com formação de estalactites sob o ralo (B) (Fonte: Autores, 2016).

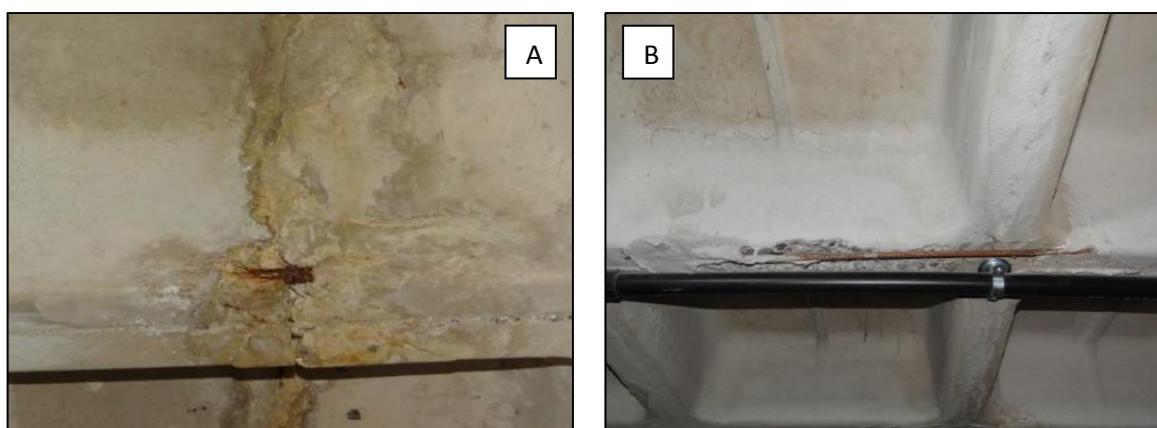
Figura - 17: Trinca com infiltração e ferragem aparente na laje da garagem do térreo (A); Ferragem aparente na laje da garagem do térreo (B) (Fonte: Autores, 2016).

Olivari (2003) cita que os gases contidos nas garagens, em presença de umidade, transformam-se em ácidos carbônicos. Estes por sua vez atacam as superfícies do concreto, especialmente se o cobrimento não for suficiente, provocando a corrosão das armaduras e resultando num processo de perda de material.

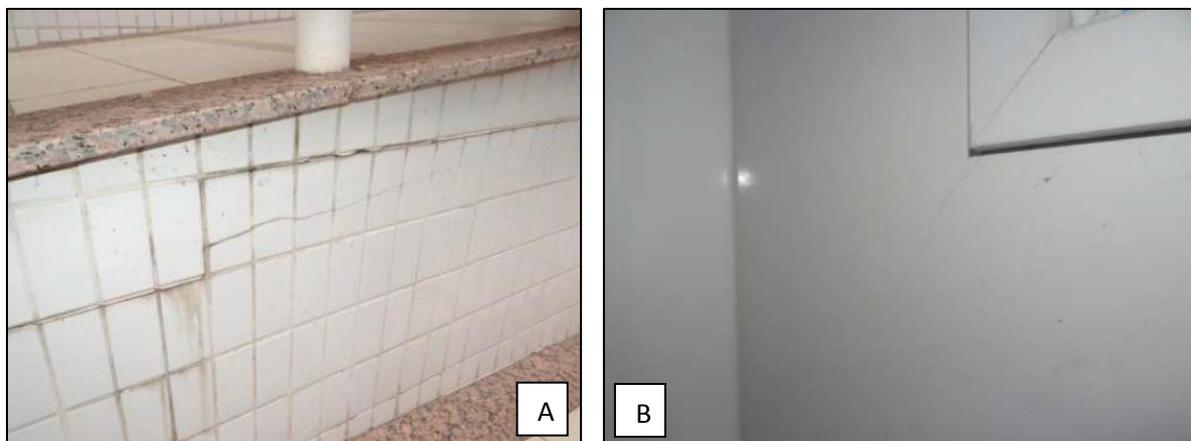
As trincas apresentaram-se em sua maioria ao redor de janelas, portas e nos rejuntas e revestimentos de rampas de acesso (Figura 18).

Na execução de uma obra, algumas imprudências comuns podem gerar fissuras. A NBR 7.200 (ABNT, 1998) é a norma geral de execução de revestimentos de paredes e tetos de argamassas inorgânicas, e indica os intervalos mínimos de execução entre cada etapa do trabalho.

Figura 18: Trinca na cerâmica da rampa de acesso (A); Trinca diagonal na esquadria da guarita da portaria (B) (Fonte: Autor,2016).
