TRABALHO DE PERICIA

APLICABILIDADE DA ENGENHARIA DE  
AGRIMENSURA NA CONSTRUÇÃO CIVIL  
- CORTINA ATIRANTADA -

## LAUDO PERICIAL

Prédio da Empresa  
Agência de Automóvel

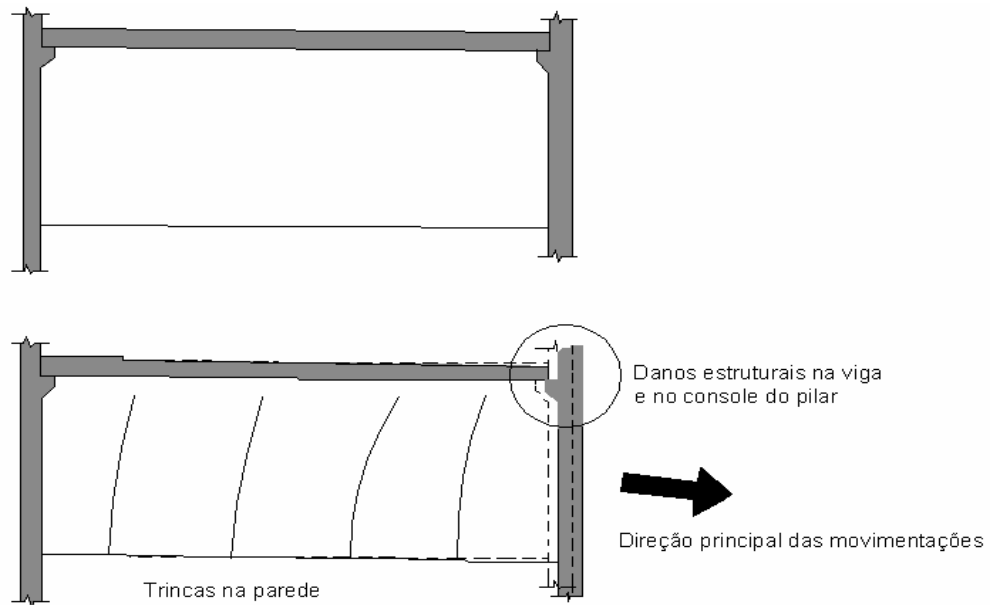
Representação esquemática de danos nas paredes e estrutura

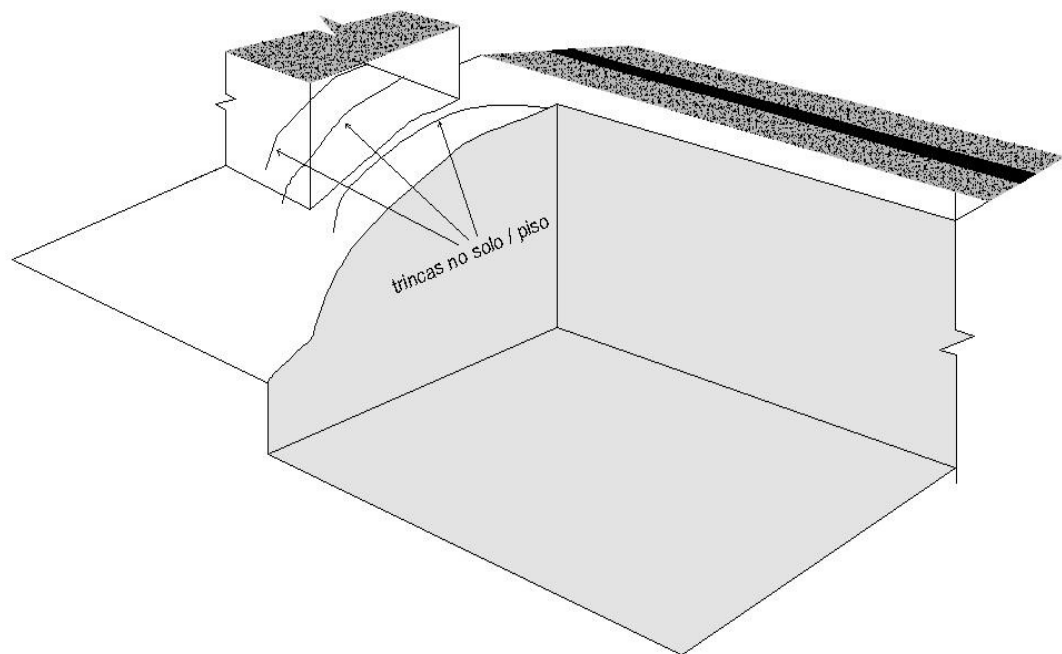
Representação esquemática de trincas no terreno / pisos

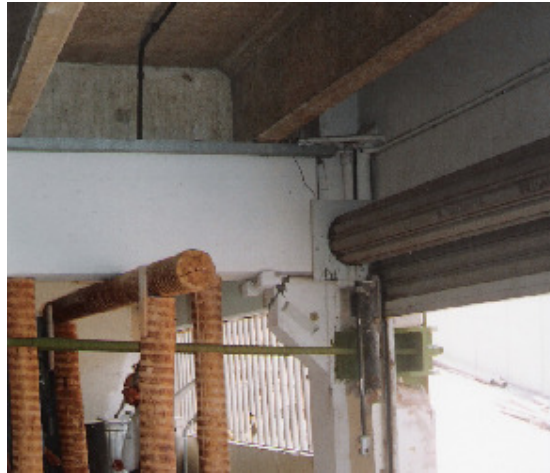
Foto 05  
Vista de trincas verticais e horizontais

Console de pilar. Nota-se deslocamento principalmente horizontal. O deslocamento pode ser visualizado na tubulação de fiação elétrica, que sofreu deslocamento em sua emenda, tendo sido deslocado em direção horizontal. Ao fundo da foto existe uma trinca com indícios de deslocamentos horizontais e verticais.

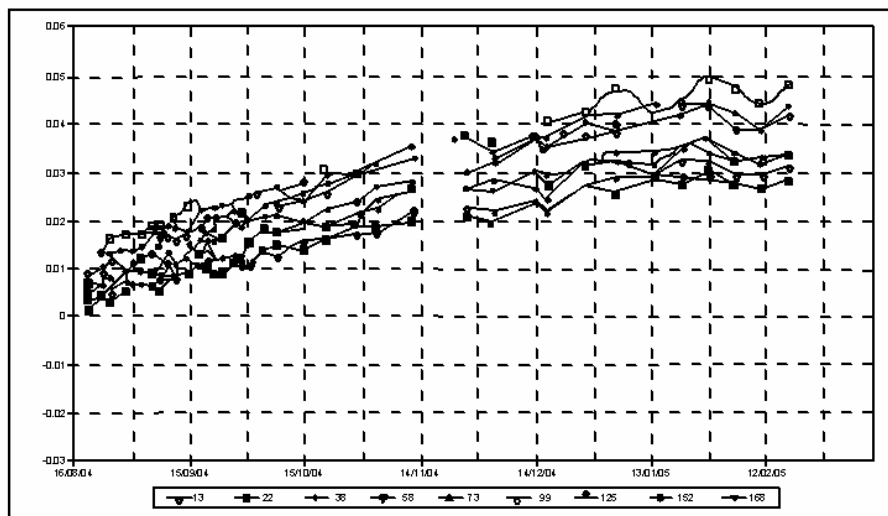
Deslocamentos horizontais medidos ao longo de uma coluna de tirante.

A figura acima permite notar que os deslocamentos horizontais acumulados são da ordem de 3 a 5 cm desde o início destas medições, existindo uma tendência de redução das velocidades a partir do final de Dezembro de 2004. Evidentemente os deslocamentos acumulados desde o início das escavações devem ser muito maiores, porém há medições deste tipo anteriores a agosto de 2004.

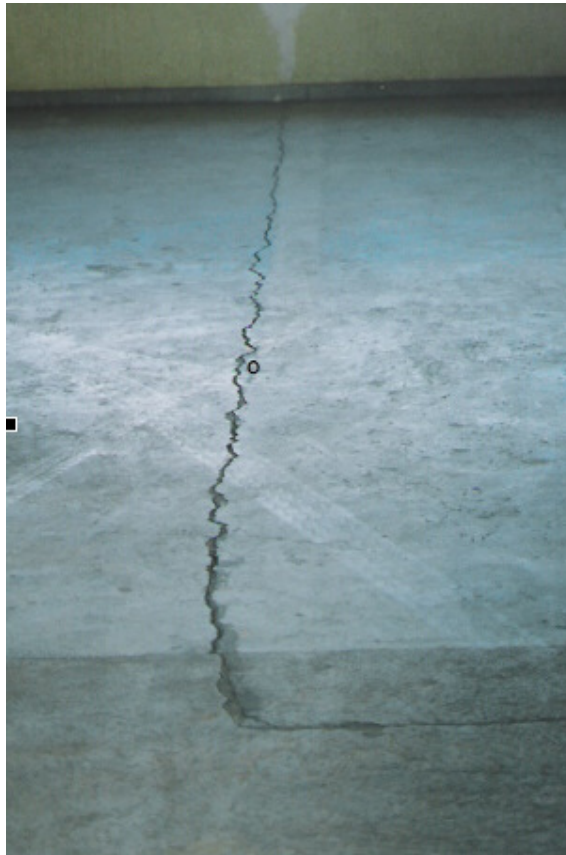
Foto 07  
Vista da rachadura no piso do prédio da Empresa  
Agência de Automóvel

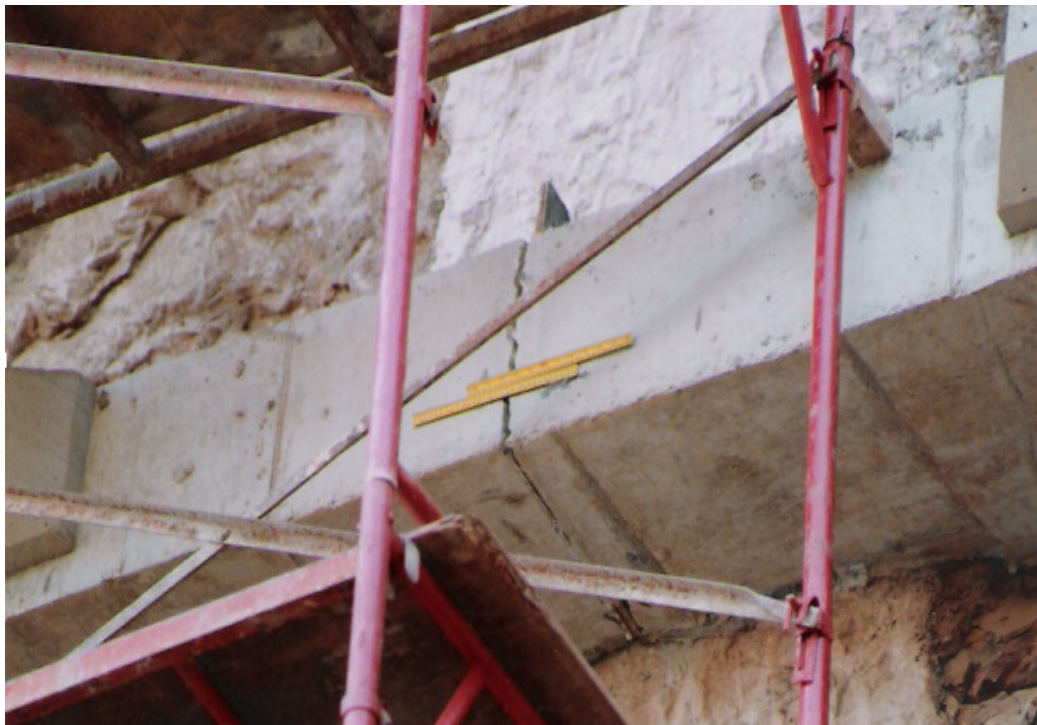
Foto 08  
Vista da rachadura no piso do prédio da Agência de Automóvel

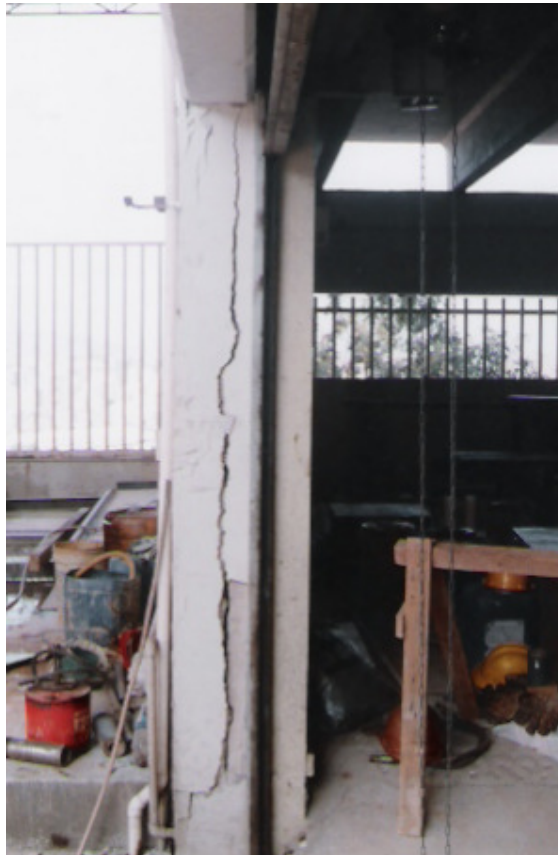
Foto 09  
Vista da trinca existente na  
estrutura do prédio.
